SILA Syndicat Mixte du Lac d'Annecy

Marché 2019-003 Etude pour l'élaboration du plan de gestion sédimentaire des cours d'eau du bassin versant du Fier et du Lac d'Annecy et définition des espaces de bon fonctionnement complémentaires

Le Daudens

Phase Etat des lieux - EPCI

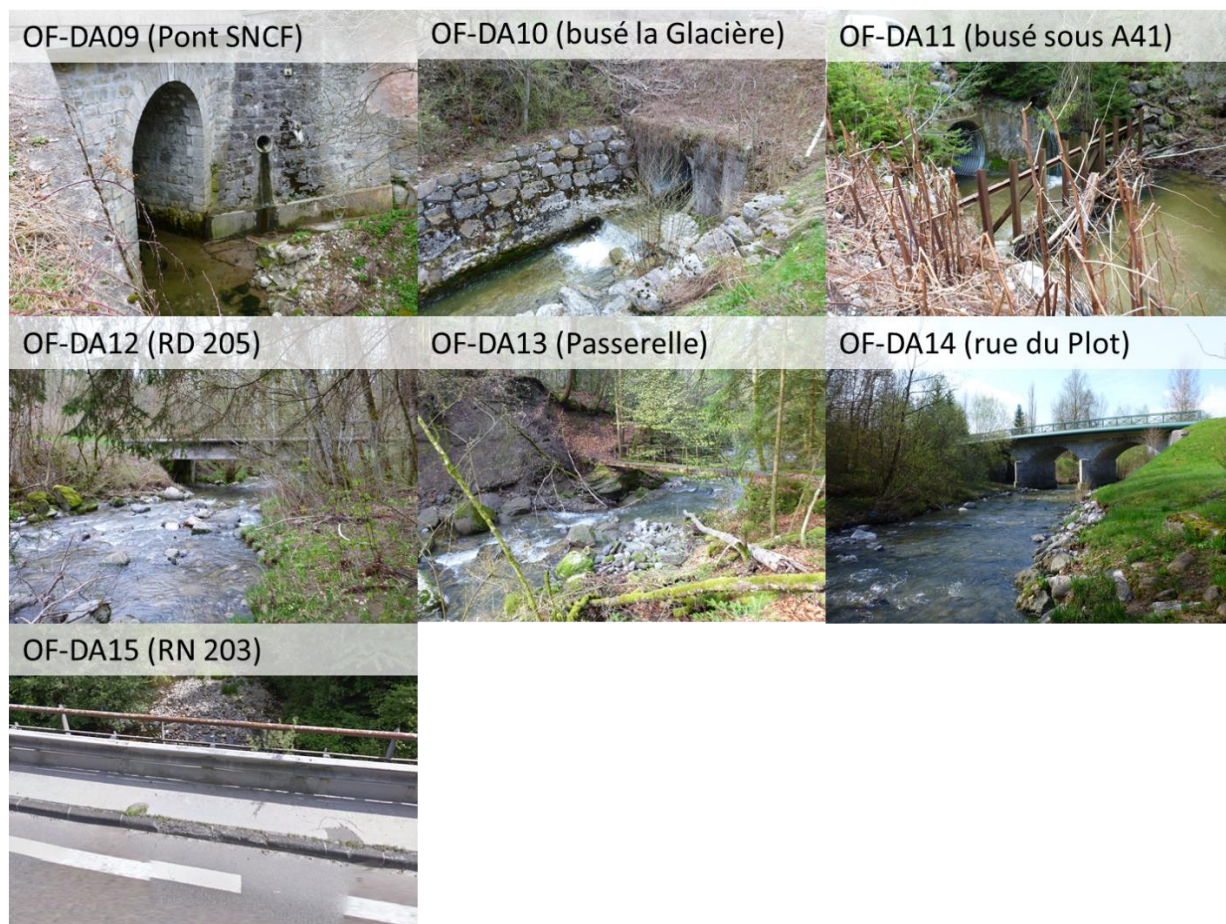
Figure 3 : Ouvrages de Franchissements recensés le long de l'unité homogène Da1c.

Concernant les ouvrages de franchissement du Daudens, on trouve 7 ouvrages sur l'unité homogène Da1c (Figure 3). Aucun risque n'est recensé vis-à-vis du franchissement de ces ouvrages d'art dont la capacité hydraulique a été estimée comme supérieure à la crue centennale pour l'ensemble de ces ouvrages (Tableau 2).

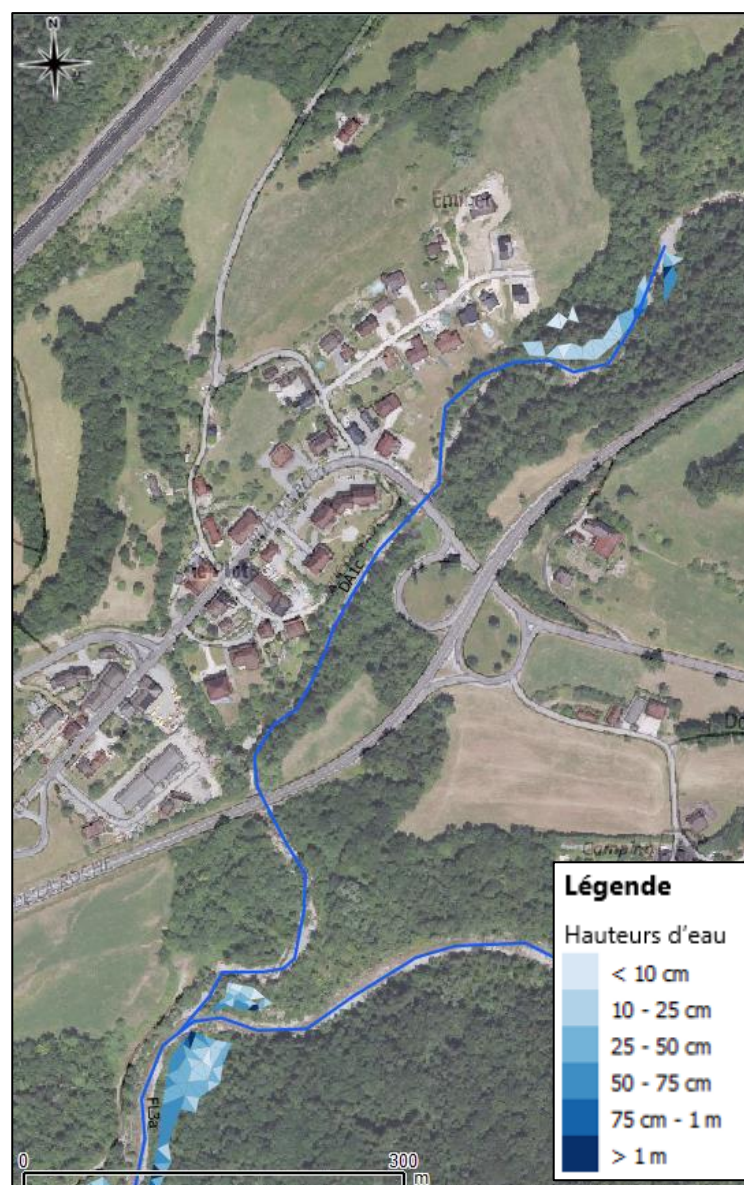
Figure 4 : Crue centennale sur le Daudens - carte des hauteurs d'eau secteur confluence Fillière

Pour une **crue centennale**, quelques **rare débordements** sont observés dans la partie amont du secteur modélisé, mais ils sont **limités à la zone boisée**. La zone de la confluence subit également quelques débordements dans la zone boisée. La carte ci-dessous présente les résultats de la modélisation hydraulique pour la crue centennale.

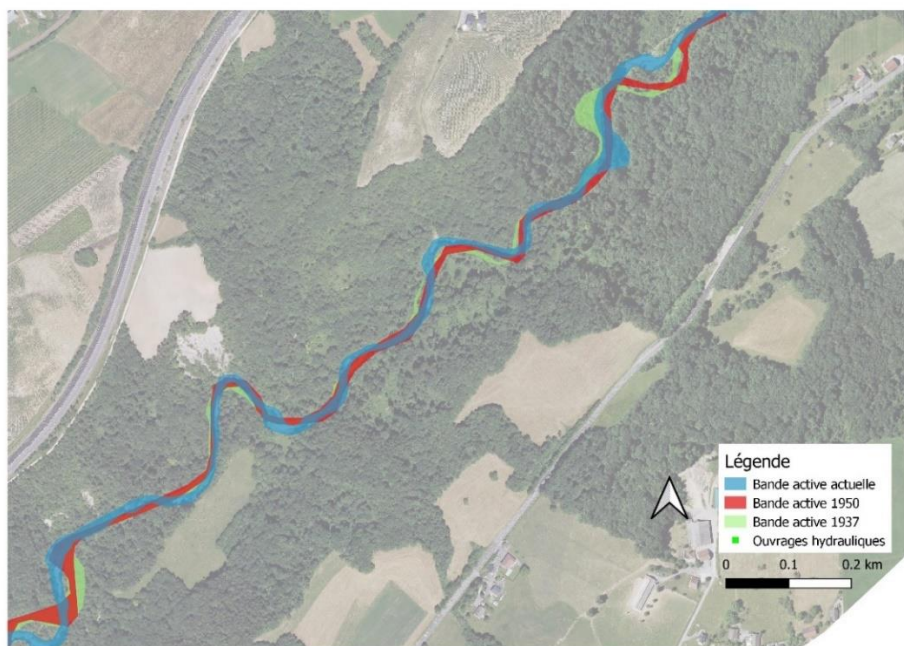
Figure 5 : Analyse diachronique de la bande active du Daudens au droit du lieu-dit La Caserne

- ▲ Entre la confluence avec le lieu-dit « la Caserne » et le lieu-dit « le Plot », le lit du Daudens est sinueux, les méandres présents ont légèrement migrés (Figure 5). On note qu'à l'amont immédiat du lieu-dit le Plot, la bande active a peu évolué entre 1937 et 1950. Par contre entre 1950 et aujourd'hui, de nouveaux méandres se sont formés et le lit est moins rectiligne (Figure 6), ce qui témoigne d'une mobilité latérale relativement récente.

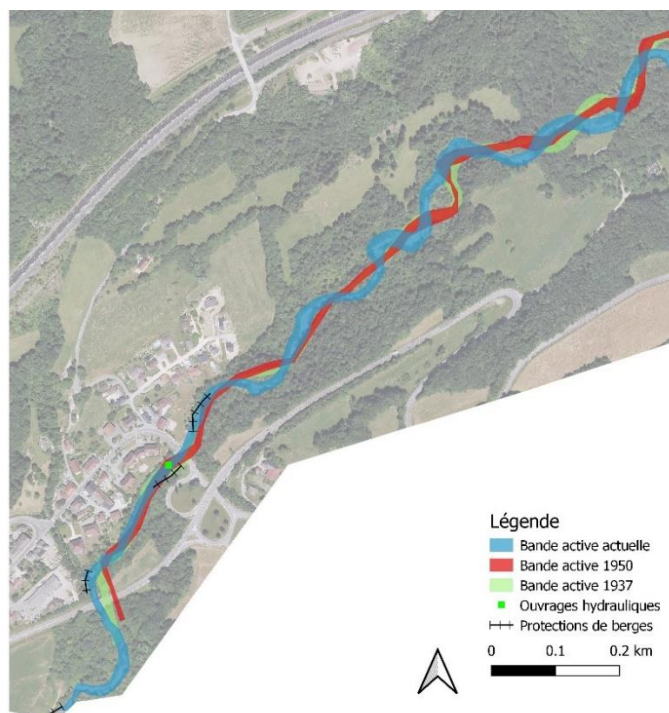
Figure 6 : Analyse diachronique de la bande active du Daudens au lieu-dit le Plot

- ▲ Au droit du lieu-dit Le Plot le lit n'a pratiquement pas évolué latéralement. Il est contraint d'une part par les deux ouvrages de franchissement et d'autre part par la présence de protection de berges. On note également que la confluence du Daudens avec la Fillière a migré dans le temps, liée à une forte mobilité latérale de la Fillière sur ce secteur entre les années 1950 et aujourd'hui. La confluence s'est déplacée de quelques centaines de mètres vers l'aval, le Daudens s'écoule donc actuellement sur les dépôts alluvionnaires de la Fillière dans sa partie terminale.

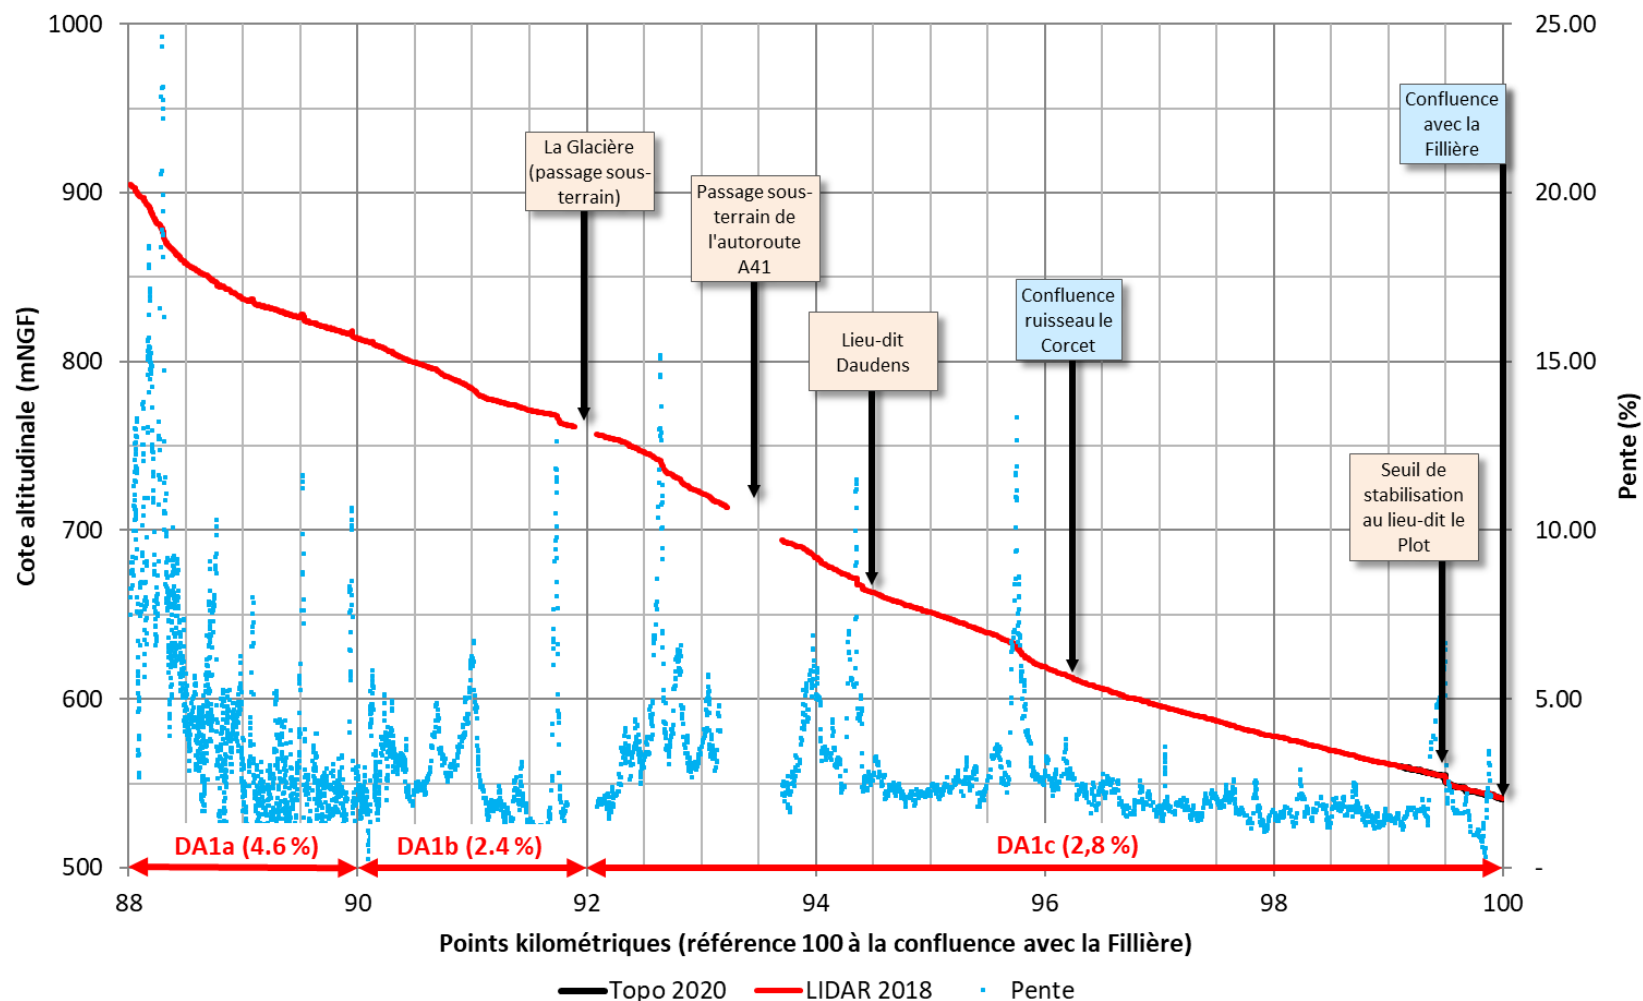
- ▲ Sur les unités homogènes DA1a et Da1b, la pente du cours d'eau est hétérogène, globalement décroissante de 20 à 2.5 %. Le cours d'eau est méandriforme, faiblement anthropisé, les érosions de berges sont nombreuses et le cours d'eau se charge aisément en cailloux fins et graviers. A l'aval de l'unité homogène DA1b, le Daudens est couvert (passage busé) sur quelques centaines de mètres au lieu-dit la Glacière.

- ▲ Du lieu-dit « la Glacière » au lieu-dit « Daudens », le Daudens s'écoule dans une vallée étroite et l'apparition du substratum est récurrente. On note que sur secteur, le Daudens traverse l'autoroute A41 par un passage busé. En amont de ce passage busé se trouve un piège à flottant créant une petite retenue et pouvant avoir un effet piégeant sur les sédiments. L'entretien de cet ouvrage a été discuté avec AREA, propriétaire de l'ouvrage (AREA, échange téléphonique du 10 Août 2020). Il semblerait qu'aucune intervention ne soit nécessaire vis-à-vis du transport sédimentaire. En effet, les matériaux peuvent transiter lors du retrait des embâcles piégés dans l'ouvrage et il n'a jamais été nécessaire d'extraire des sédiments de l'ouvrage.

- ▲ Du lieu-dit « Daudens » au lieu-dit « le Plot », le Daudens s'écoule avec une pente très homogène (globalement décroissante de 3 à 1%). Le Daudens s'écoule alors à travers une vallée alluviale d'une centaine de mètre, le cours d'eau est méandriforme et faiblement anthropisé.

- ▲ Au lieu-dit « le Plot », quelques protections de berge ont été mises en place. Un ouvrage majeur est présent à l'aval de la route du Plot. D'une hauteur de chute de 4.5 mètres, ce seuil protège les ouvrages à proximité d'une érosion régressive (protections de berges, pont du Plot). A l'aval du seuil, dans la traversée du lieu-dit le Plot », le cours d'eau est encaissé de plus de 4 mètres par rapport au terrain

naturel. Son encaissement dans le terrain naturel diminue progressivement pour rejoindre la Fillière.

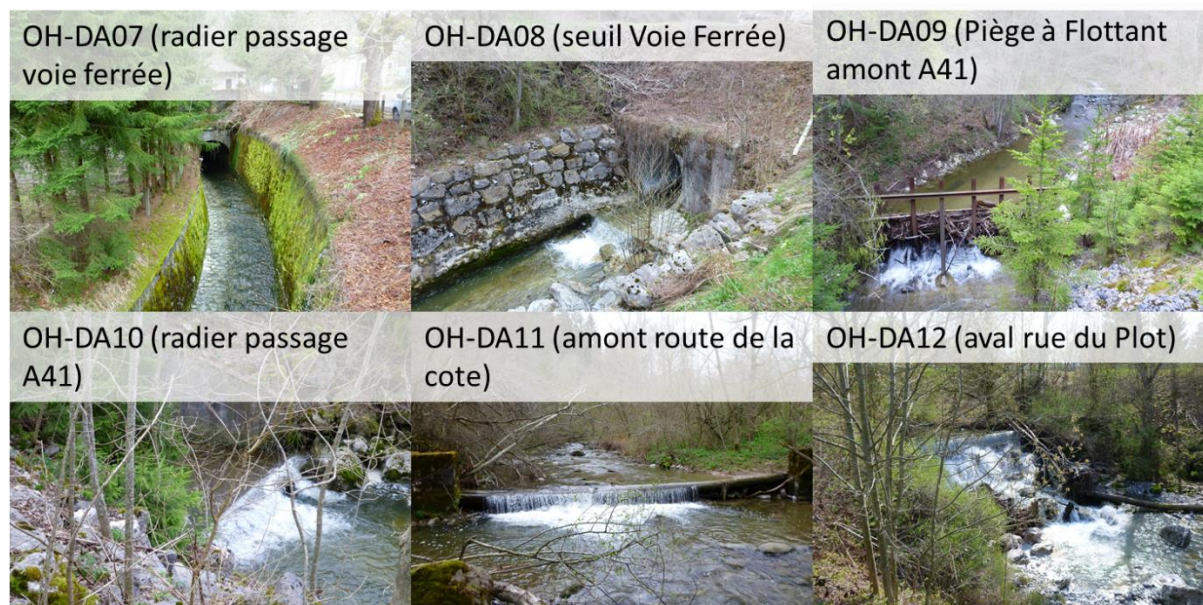
Figure 8 : Ouvrages Hydrauliques présents le long de l'UH Da1c.

L'ensemble des ouvrages hydrauliques du secteur est présenté dans le Tableau 5 et la Figure 8. On peut considérer que deux de ces ouvrages ont un rôle majeur :

- ▲ Le piège à flottants situé en amont du franchissement de l'A41 (cf §6.1). A ce niveau, le substratum est apparent (autant en amont qu'en aval), à l'aval de nombreux blocs sont posés sur le substratum, les pierres et graviers observés en amont ne sont plus présents, ce qui pourrait être le signe d'un déficit de sédiments. Ce déficit de sédiment pourrait être induit par la gestion du piège à flottants mais également par des augmentations locales de la pente du cours d'eau qui favoriseraient le transport total de la charge sédimentaire. L'entretien téléphonique avec AREA (10 Aout 2020) précise qu'aucune intervention ne soit nécessaire vis-à-vis du transport sédimentaire. En effet, les matériaux transiteraient lors du retrait des embâcles piégés dans l'ouvrage. Comme il n'a jamais été nécessaire d'extraire des sédiments de l'ouvrage pour son fonctionnement, nous pouvons considérer que cet ouvrage n'a pas un rôle majeur vis-à-vis du transport sédimentaire.

- ▲ Le seuil au lieu-dit « le Plot », est un ouvrage d'une hauteur de 4.5 m. Cet ouvrage est nécessaire pour éviter une érosion régressive liée à l'incision de la Fillière en aval. Cet ouvrage est nécessaire pour protéger le pont du Plot d'une incision régressive. Ce seuil ne représente pas un obstacle au transit sédimentaire, aucune rupture de pente (diminution forte de la pente) n'est associée à la présence de cet ouvrage. L'état de ce seuil est jugé comme moyen, les enrochements sont stabilisés par un IPN en acier. Une surveillance, voire réfection de cet ouvrage est préconisée. Son maintien est nécessaire pour la stabilité du profil en long du Daudens et des protections de berges présentes à proximité. En 2014, BURGEAP notait une incision localisée et une déstabilisation des protections de berges à l'aval immédiat du seuil. En effet, on remarque une légère augmentation de la pente moyenne entre l'amont de l'ouvrage (1.5 %) et l'aval de l'ouvrage (2.5%) qui pourrait induire une capacité de charriage plus forte en aval de l'ouvrage qu'en amont, créant ainsi un déficit de sédiments à l'aval de l'ouvrage.

N'ayant pas de données antérieures sur le Daudens, nous ne connaissons pas bien le fonctionnement actuel des singularités. Cependant, on peut noter que l'ouvrage OH-DA12 est essentiel pour le fonctionnement du Daudens. Ce seuil a probablement été érigé lors d'une érosion régressive du Daudens lié à (1) une incision de la Fillière suite aux extractions et (2) le déplacement de la confluence Daudens/Fillière au cours du temps. Ce seuil est essentiel à la stabilisation du profil en long du Daudens en le protégeant d'une érosion régressive. Son état est moyen à ce jour, il est important de surveiller l'état de ce seuil dans les années à venir et de commencer à penser à sa réfection. Enfin, il est possible qu'une légère incision liée à un pavage du lit soit à l'œuvre à l'aval de cet ouvrage.

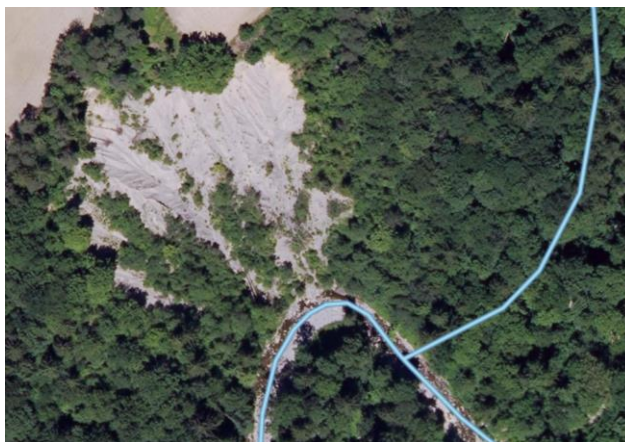
Le bassin versant du Daudens est essentiellement constitué de prairies et cultures céréalières, les hauts du bassin versants sont peu pentus et à basse altitude (<950 m). Ainsi, le processus d'érosion de versants est quasiment inexistant. On remarque tout de même l'existence d'une érosion de versant notable (superficie d'environ 5000 m²) et connectée au cours d'eau, située au niveau de la confluence du Daudens avec le ruisseau de Cortet.

Figure 9 : érosion de versant notable le long du Daudens (superficie d'environ 5000 m²)
