# Schéma Directeur d'Alimentation en Eau Potable – Chapareillan

## Rappel – phasage de l'étude

# SDAEP – Phase 1

## Fonctionnement du réseau

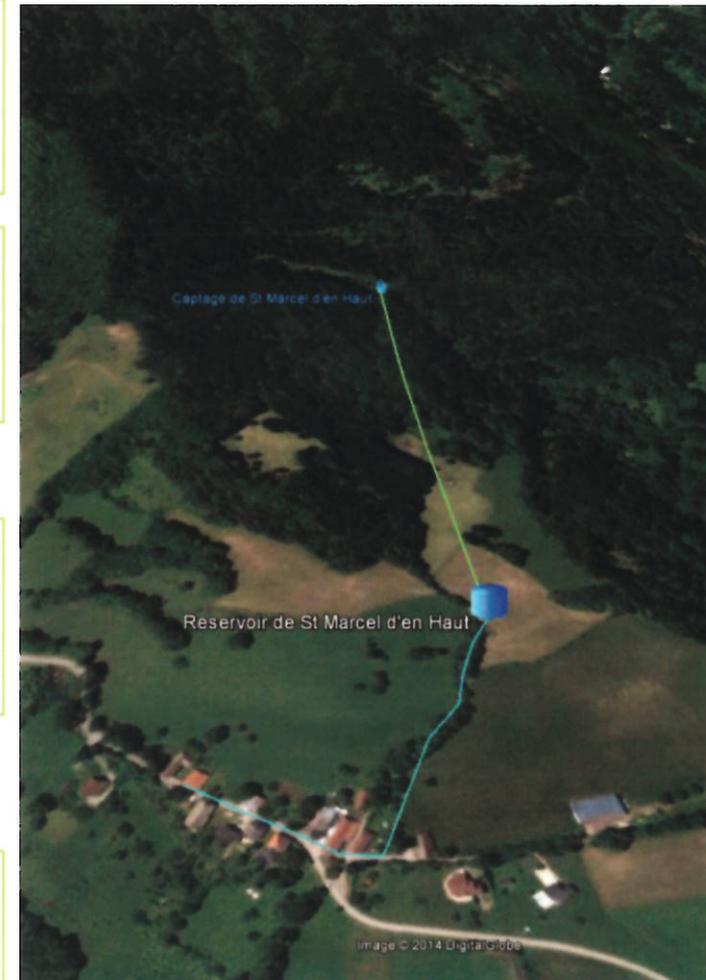
## Secteur Saint-Marcel d'en Haut

- *Procédure DUP OK - 2010*
- *Périmètre immédiat établi (PR et PE à vérifier)*
- *Travaux de protection à prévoir*

- *Ouvrage ancien*
- *Prévoir équipements (crépine, tampon, décantation)*
- *Accès difficile*

- *Ouvrage ancien mais en état correct*
- *Pas de réserve incendie (mais pas de poteau incendie)*
- *Traitement U.V. en bon état (+ Cl en secours)*

- *Adduction en diamètre et matériau inconnu*
- *Distribution en DN60 Fonte*

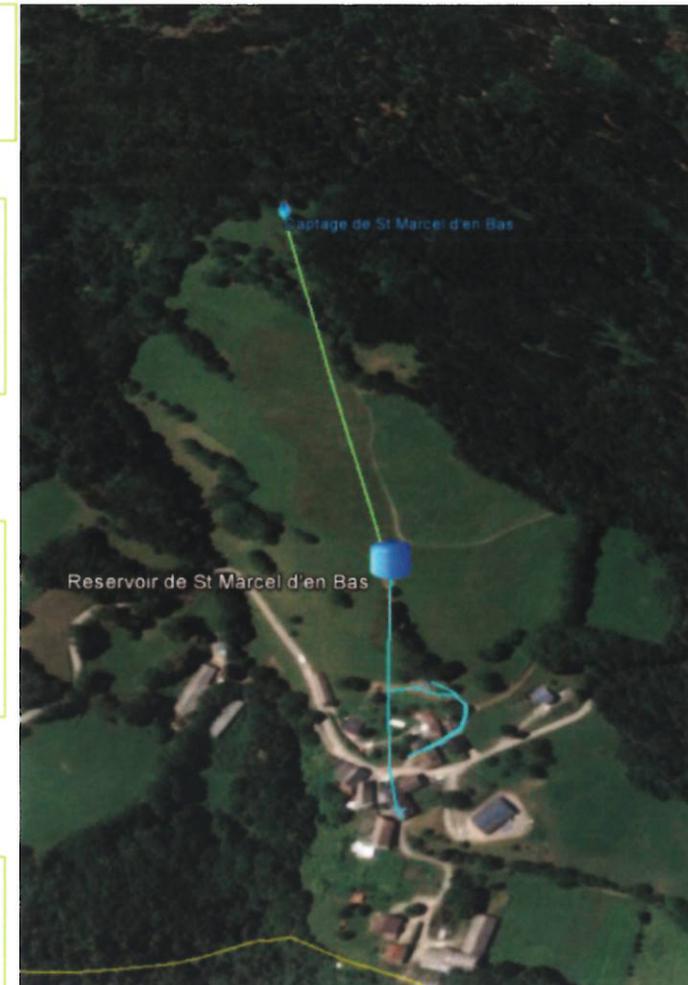
## Secteur Saint-Marcel d'en Bas

- *Procédure DUP OK - 2010*
- *Périmètre immédiat établi (prévoir achat de la parcelle)*

- *Ouvrage réhabilité*
- *Prévoir décantation dans l'ouvrage + cadenas tampon*
- *Accès difficile*

- *Ouvrage ancien mais en état correct*
- *Réserve incendie par bêche souple*
- *Traitement U.V. en bon état (+ Cl en secours)*

- *Adduction en diamètre et matériau inconnu*
- *Distribution en DN60 Fonte*

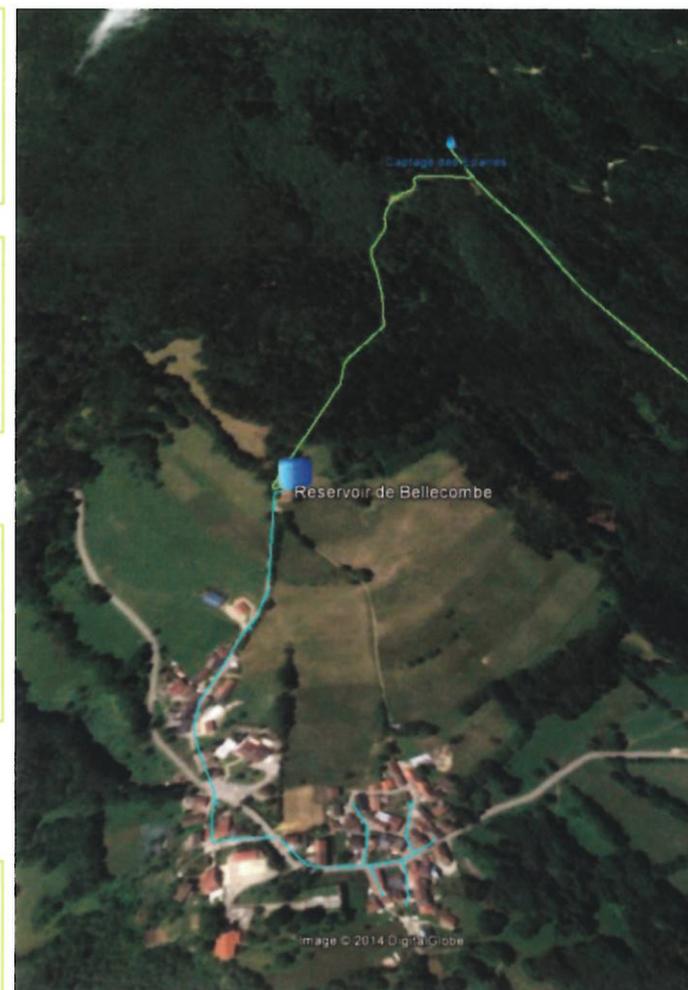
## Secteur Principal – Sous-secteur Bellecombe

- *Procédure DUP OK - 2010*
- *Périmètre immédiat non clôturé*
- *Travaux de protection à prévoir*

- *Ouvrage ancien*
- *Prévoir équipements (tampon, porte d'accès)*
- *Accès difficile*

- *Ouvrage en bon état*
- *Pas de robinet-flotteur*
- *Traitement U.V. en bon état (+ Cl en secours)*

- *Adduction en DN100 Fonte*
- *Distribution en DN100 Fonte*

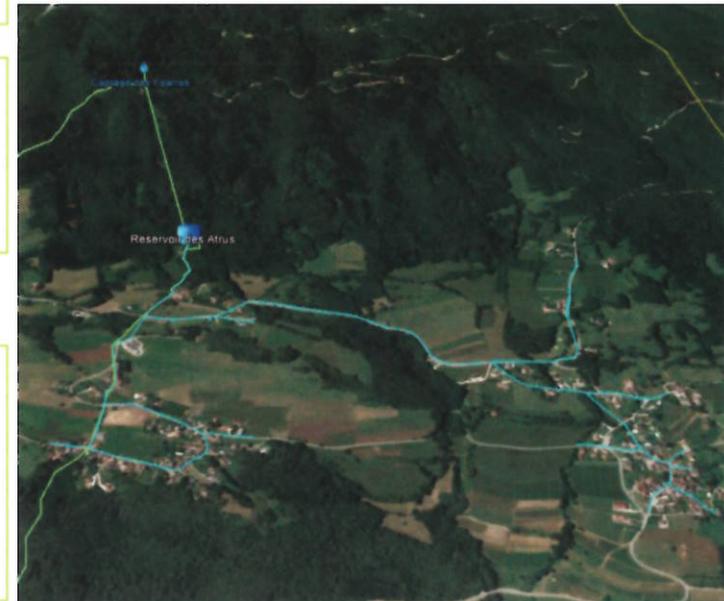
## Secteur Principal – Sous-secteur Palud

- *Procédure DUP OK - 2010*
- *Périmètre immédiat non clôturé*
- *Travaux de protection à prévoir*

- *Ouvrage ancien*
- *Prévoir équipements (tampon, porte d'accès)*
- *Accès difficile*

- *Ouvrage en bon état*
- *Traitement U.V. en bon état (+ Cl en secours)*
- *Problème de fonctionnement de l'adduction (répartition avec le R. du Villard)*

- *Adduction en DN90 Fonte*
- *Distribution DN80 à DN100 Fonte*

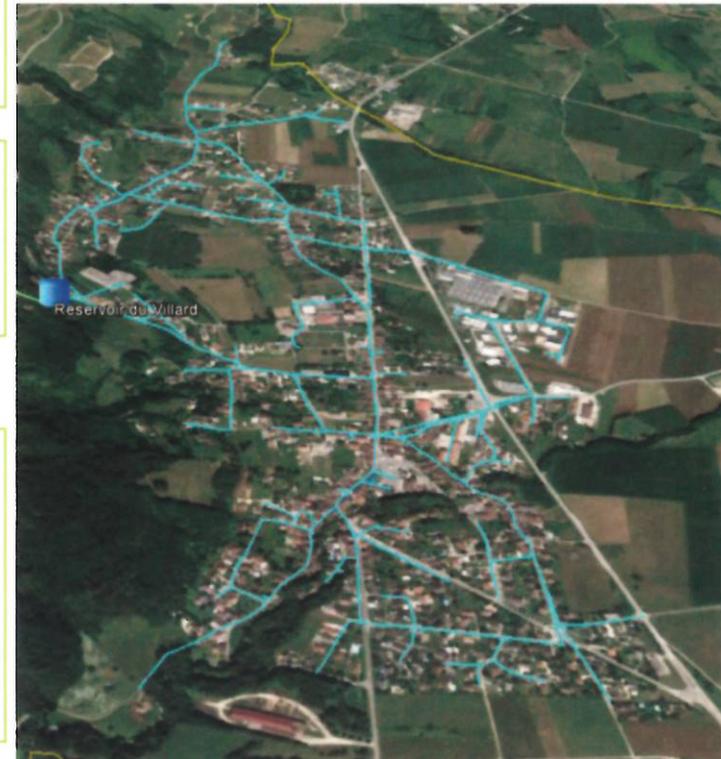
## Secteur Principal – Sous-secteur Chapareillan

- *Procédure DUP OK - 2010*
- *Périmètre immédiat non clôturé*
- *Travaux de protection à prévoir*

- *Ouvrage ancien*
- *Prévoir équipements (tampon, porte d'accès)*
- *Accès difficile*

- *Ouvrage ancien en état moyen*
- *Sécurité à améliorer (crinolines)*
- *Traitement U.V. en bon état (+ Cl en secours)*
- *Chambre de vannes à réhabiliter (Robinet-flotteur, ...)*
- *Problème de fonctionnement de l'adduction*

- *Adduction en DN100 Fonte*
- *Distribution – réseaux variables*

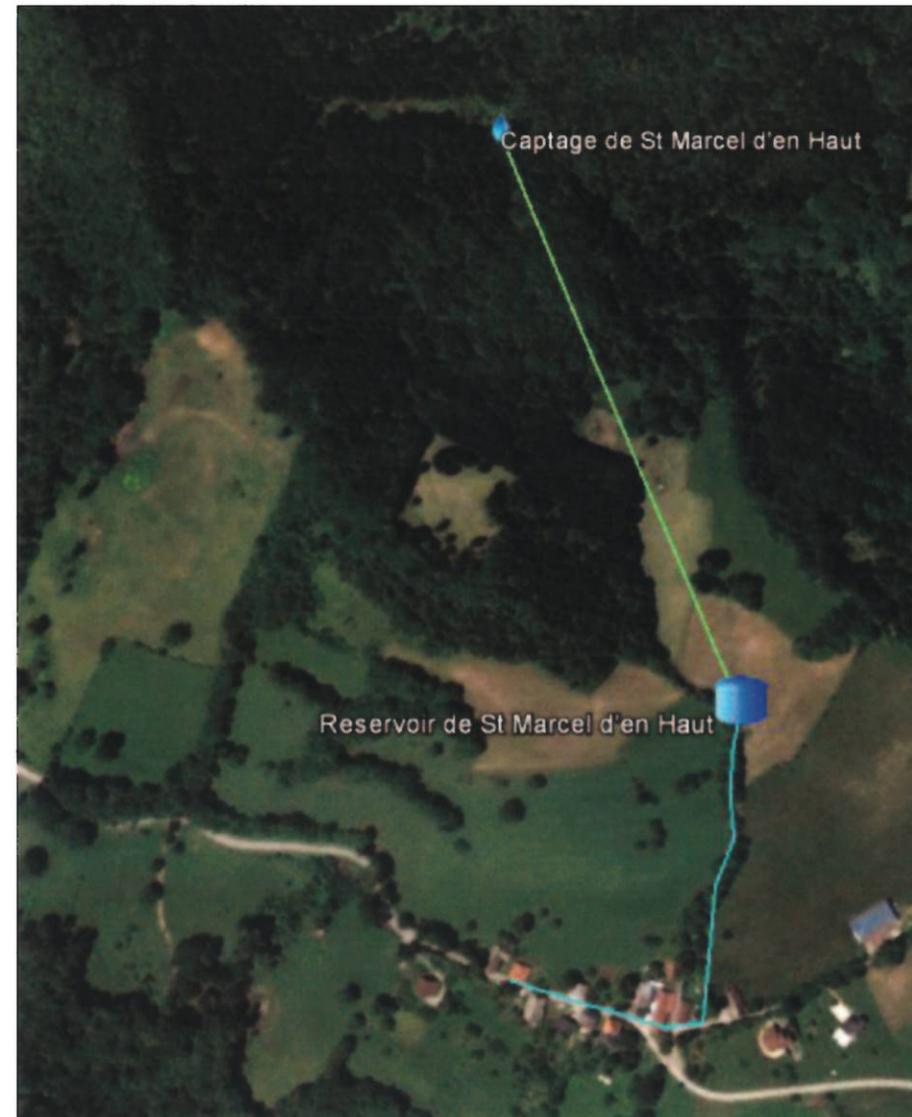
## Défense incendie – St-Marcel d'en Haut

- Situation actuelle
  - *Pas de réserve incendie au réservoir*
  - *Pas de poteau incendie*
- Solution envisageable
  - *Mise en place d'une bâche incendie*

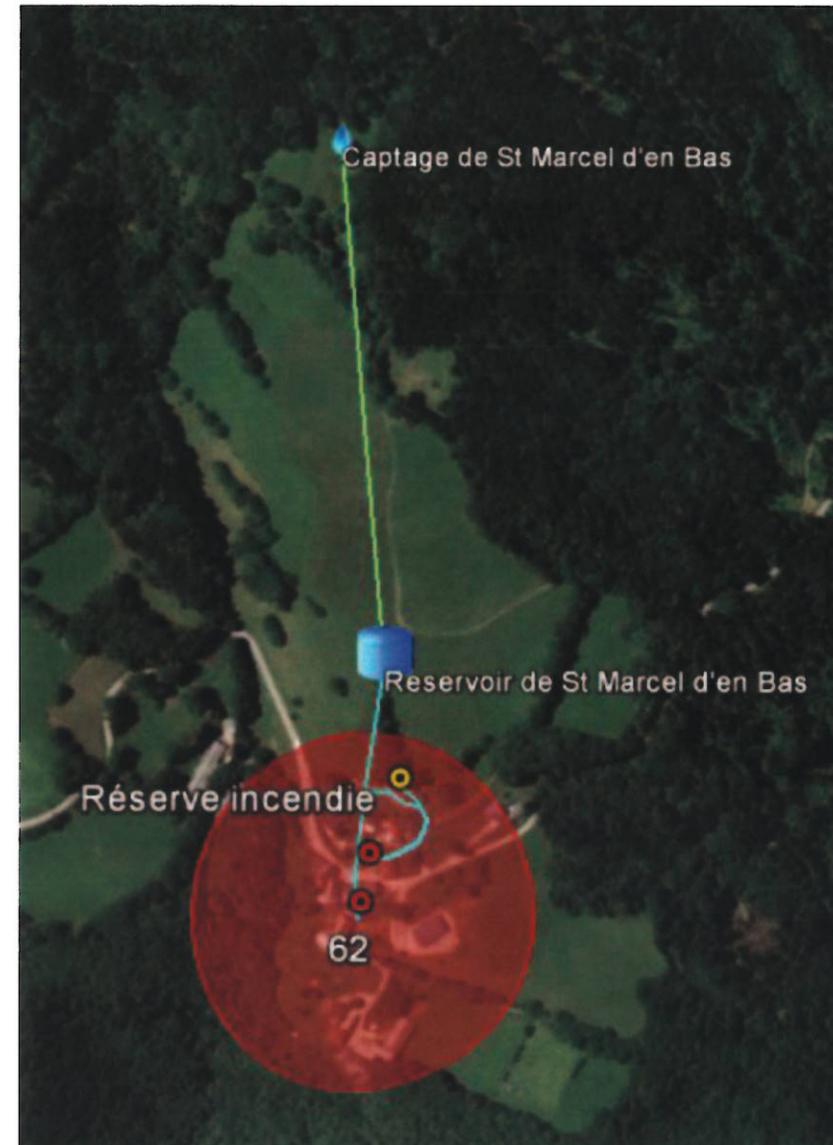
## Défense incendie – St-Marcel d'en Bas

- *Pas de réserve incendie au réservoir*
- *Deux poteaux incendie (non-conformes)*
- *Réserve incendie indépendante (120 m<sup>3</sup>)*

*Poteaux incendie non conformes en raison du faible diamètre d'alimentation (DN 60)*

*La bêche souple permet une bonne protection du hameau : aucun aménagement n'est à prévoir.*

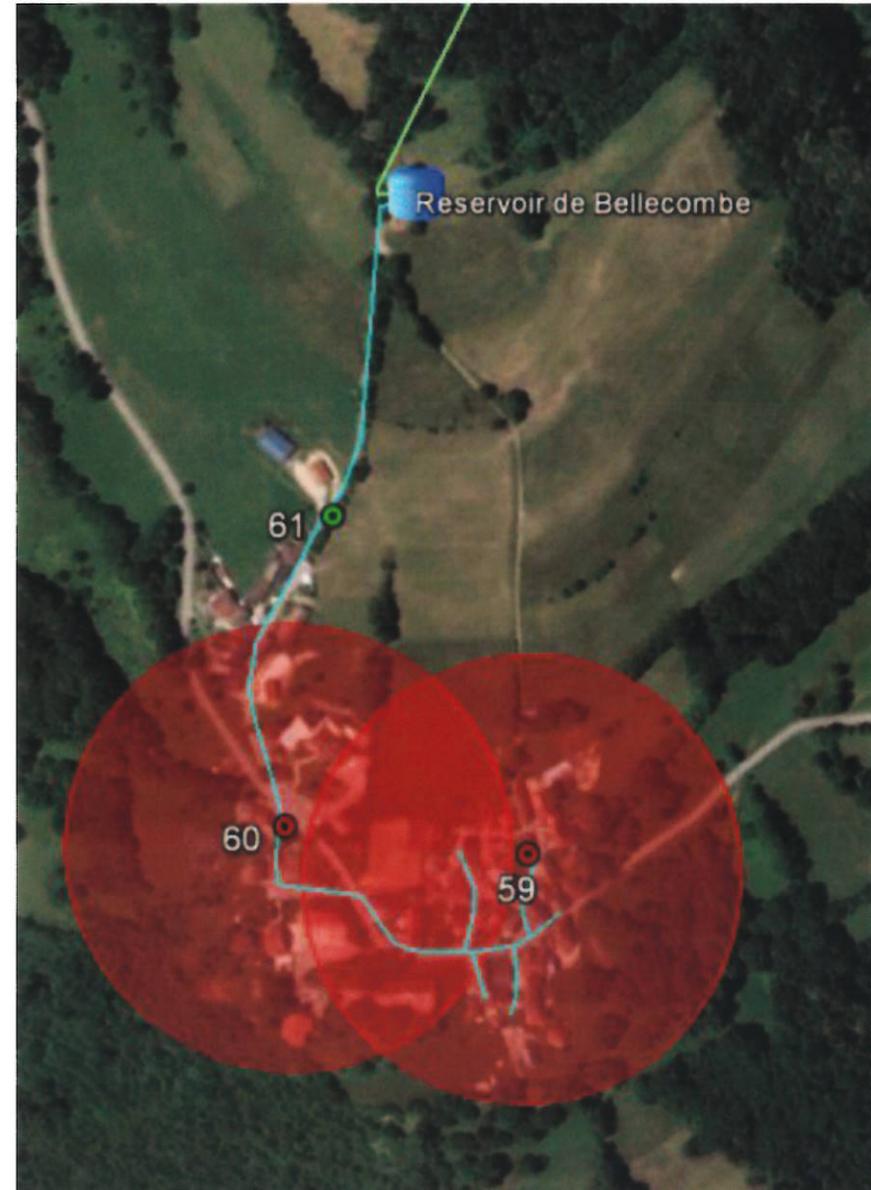
## Défense incendie – Bellecombe

- *Réserve incendie au réservoir (volume ?)*
- *Trois poteaux incendie (2 non-conformes)*
- *Poteau n°60 conforme selon le calcul*

*Poteaux incendie non conformes en raison du linéaire important depuis le réservoir*

- *Création d'une nouvelle antenne*
- *Augmentation du diamètre de l'alimentation*
- *Création d'une réserve spécifique*
- *Conservation de la situation actuelle*

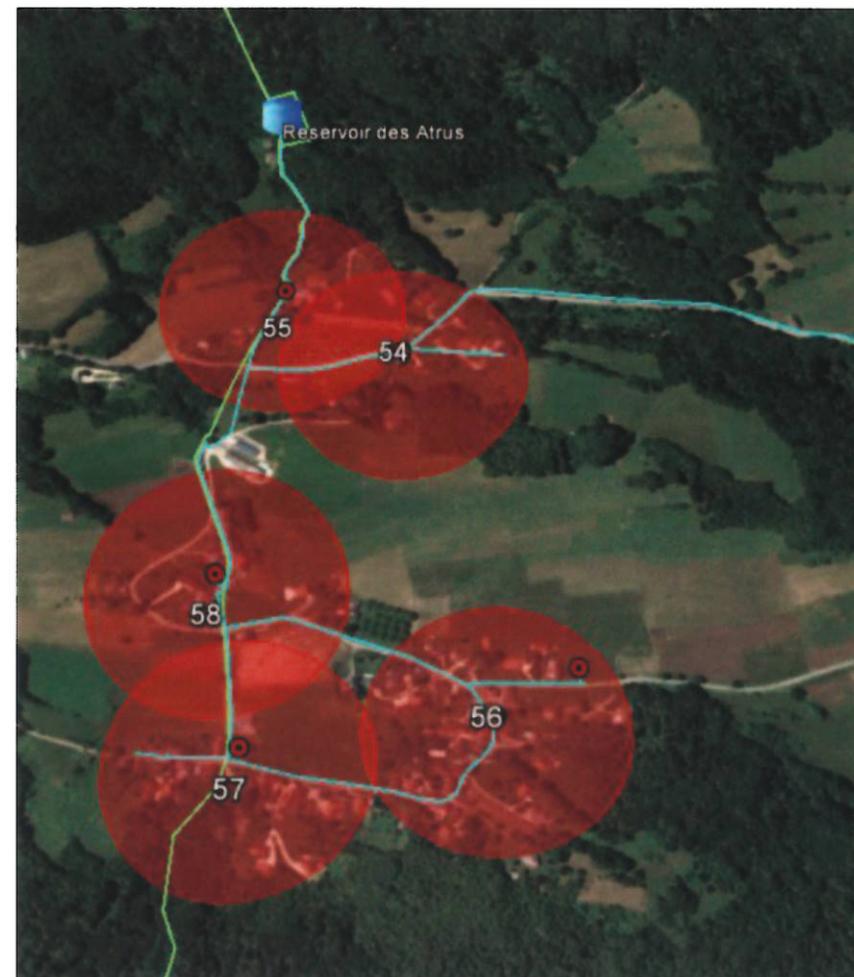
## Défense incendie – Bellecombette / Banchot

- *Réserve incendie au réservoir (volume ?)*
- *6 poteaux incendie (6 non-conformes)*

*Poteaux incendie non conformes en raison du linéaire important depuis le réservoir et du manque de dénivelé*

- *Augmentation du diamètre de l'alimentation*
- *Création d'une réserve spécifique*
- *Conservation de la situation actuelle*

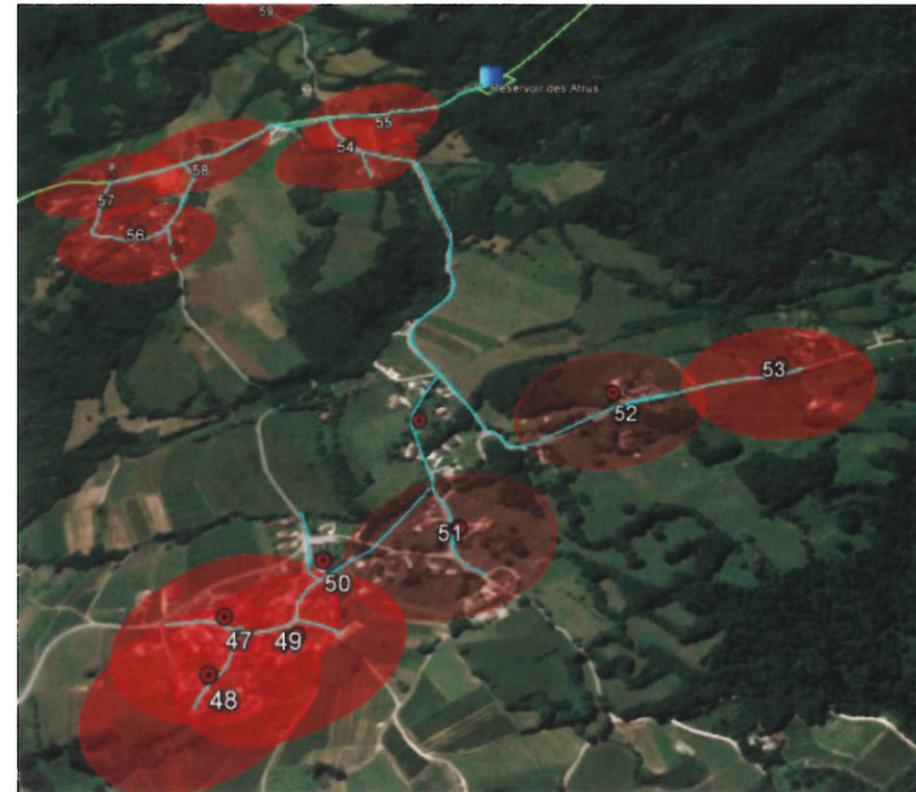
## Défense incendie – La Palud

- *Réserve incendie au réservoir (volume ?)*
- *7 poteaux incendie (7 non-conformes)*

*Poteaux incendie non conformes en raison du linéaire important depuis le réservoir.*

- *Augmentation du diamètre de l'alimentation*
- *Création d'une réserve spécifique*
- *Conservation de la situation actuelle*

Réserve spécifique incendie (bâche souple) préconisée

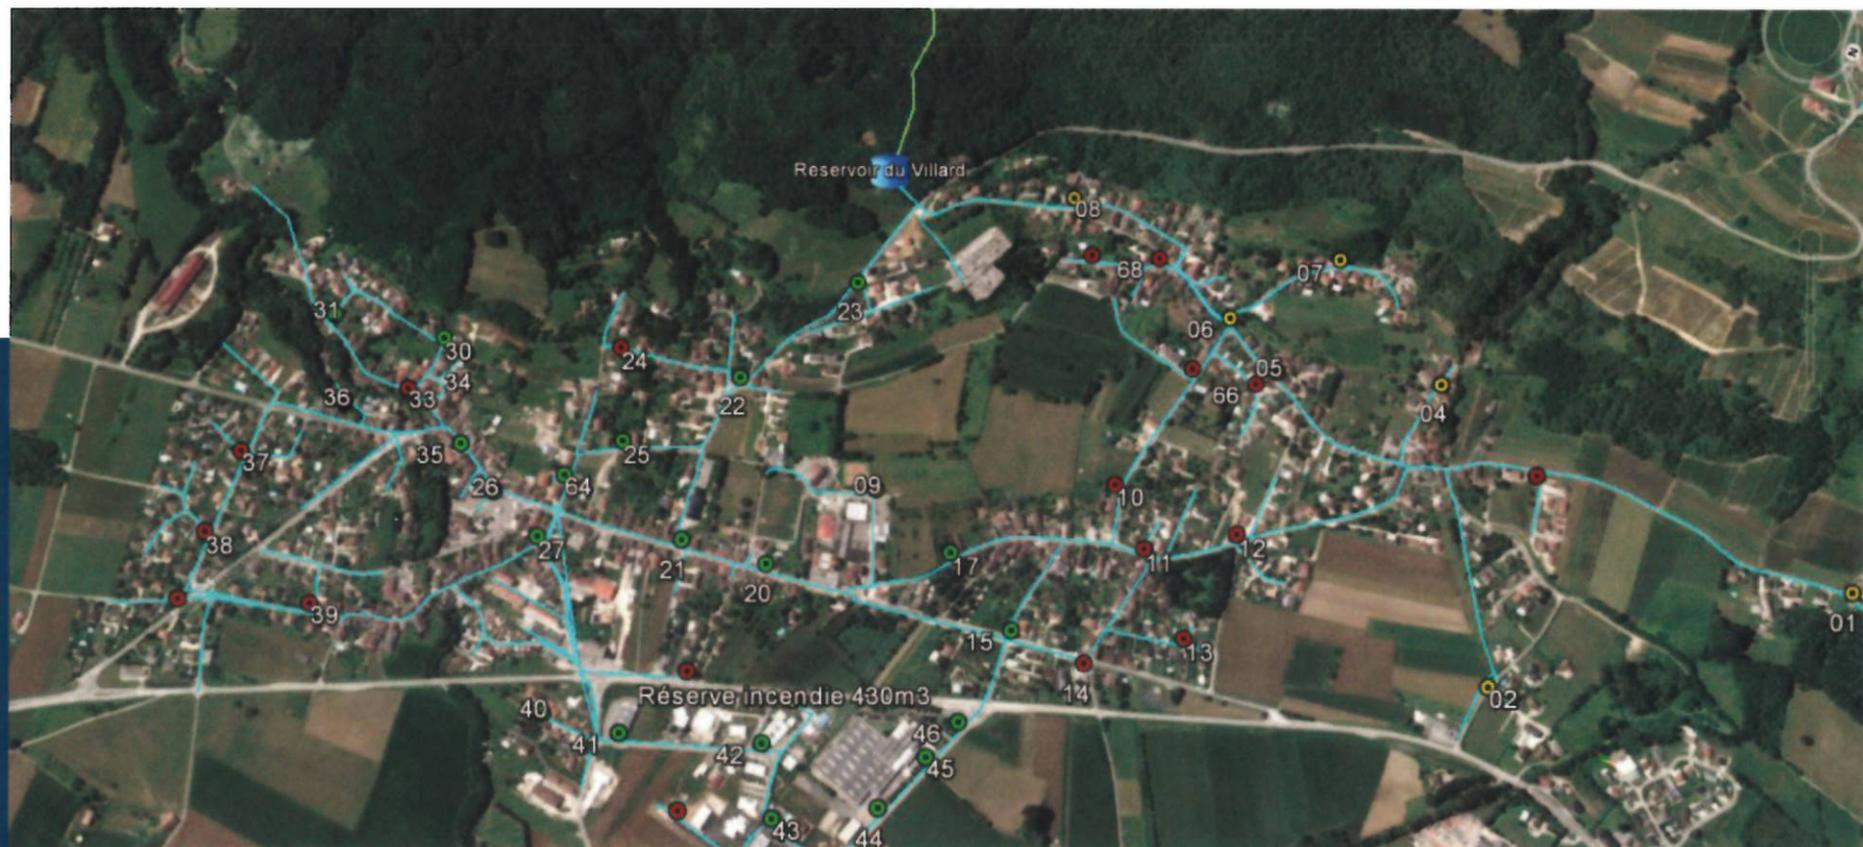
## Défense incendie – Chapareillan

- *Des secteurs bien protégés (verts) et d'autres mal protégés (rouges) aux extrémités du réseau*
- *Non-conformité liée au linéaire important de réseau depuis le réservoir (et au diamètre dans certains cas)*
