# **PLAN DE GESTION DE LA BOYNE 2022 - 2027**

## **PHASE 1 – Etat des lieux et diagnostic – Plan de gestion de la Boyne**

## PLAN DE GESTION DE LA BOYNE ET DOSSIERS REGLEMENTAIRES 2022-2027

PLAN PLURIANNUEL D'ENTRETIEN (PPE)  
PHASE 1 : ETAT DES LIEUX ET DIAGNOSTIC

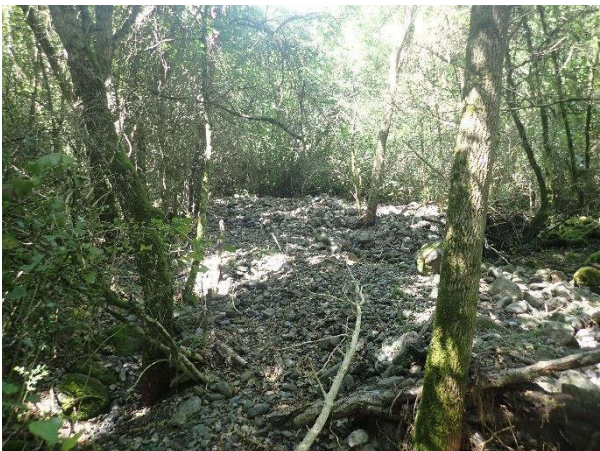
| Photos | |
|---|---|
| <i>Accumulation sédimentaire en amont d'un ouvrage ruiné (ruisseau de l'Auroux)</i> | <i>Réseau AEP affouillé au droit d'un embâcle</i> |

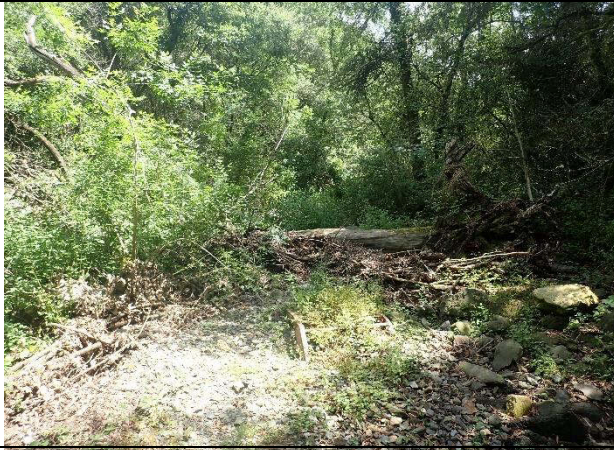
| <i>Obstruction totale du lit au droit de Valmascle</i> | <i>Lit encombré et atterrissement à entretenir en aval de Valmascle</i> |

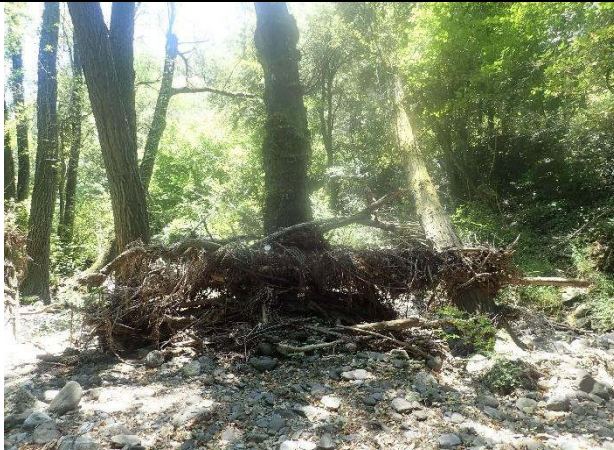
| <i>Gros saules blancs et peupliers se développant dans le lit en amont d'un seuil</i> | <i>Végétation pionnière, lit encombré et strate arborée peu développée sur l'aval</i> |

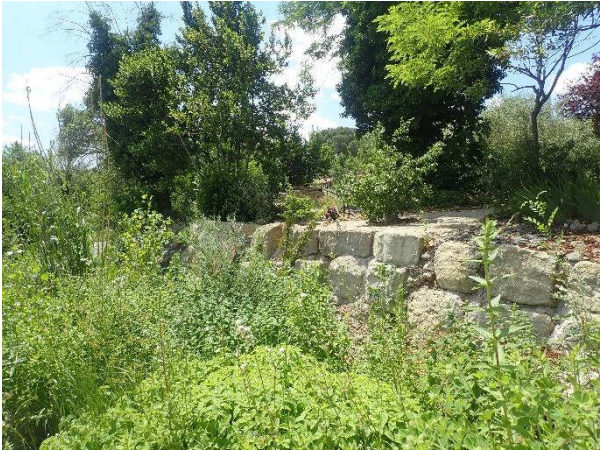
| Photos | |
|---|---|
| <i>Berges artificialisées dans la traversée de Cabrières</i> | <i>Absence de ripisylve dans la traversée de Cabrières</i> |

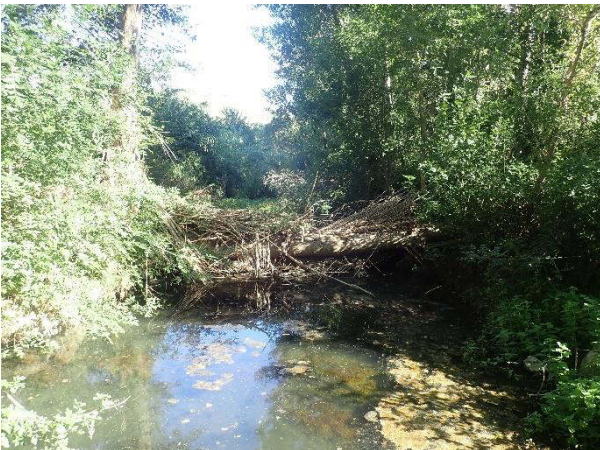
| Photos | |
|---|---|
| <i>Embâcle à la confluence avec le ruisseau des Pitrous</i> | <i>Lit encombré et atterrissement végétalisé entre Cabrières et Fontès</i> |

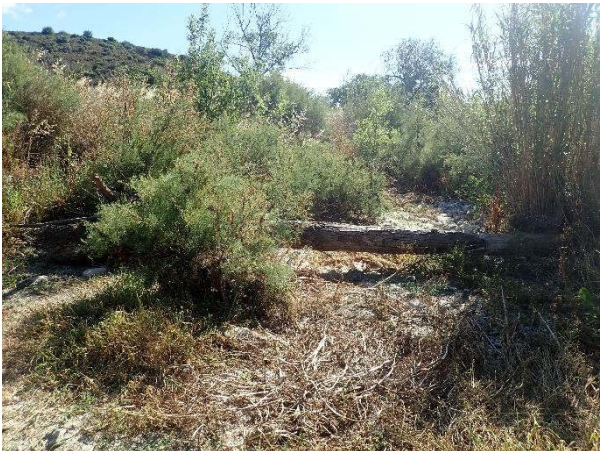
| Photos | |
|---|---|
| <i>Lit encombré et ripisylve très dégradée entre Cabrières et Fontès</i> | <i>Zone de forte mobilité du lit entre Cabrières et Fontès</i> |

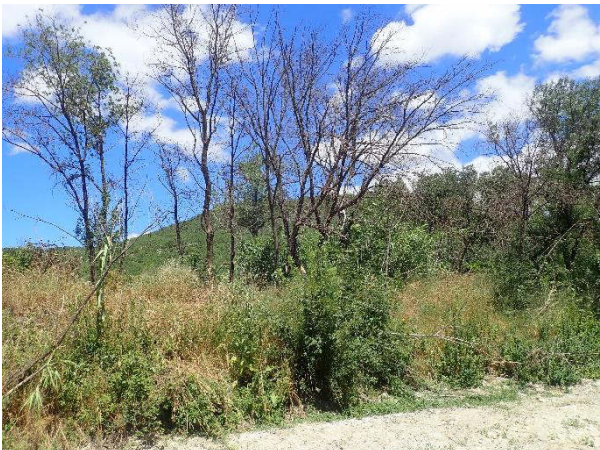
| Photos | |
|---|---|
| <i>Ecobuage de la ripisylve au droit de la STEP de Fontès</i> | <i>Embâcle dans le méandre en aval de la STEP de Fontès</i> |

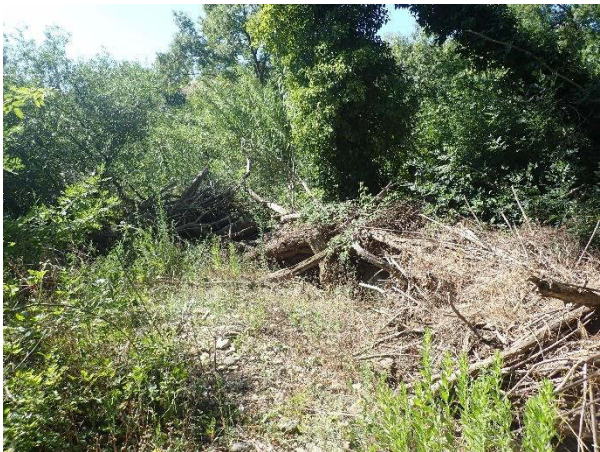
| Photos | |
|---|---|
| <i>Accumulation d'embâcles et zone de dépôt sédimentaire en amont d'un seuil</i> | <i>Ripisylve en bon état en aval de la confluence avec le Merdols</i> |

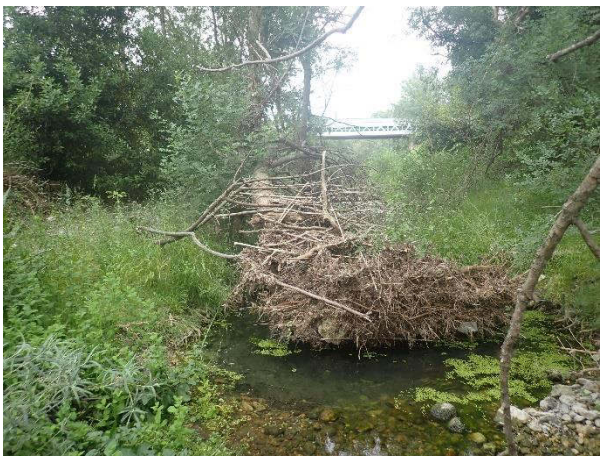
| Photos | |
|---|---|
| <i>Embâcle en amont de la RD30</i> | <i>Embâcles piégés sur l'atterrissement au niveau du hameau de la Gare</i> |

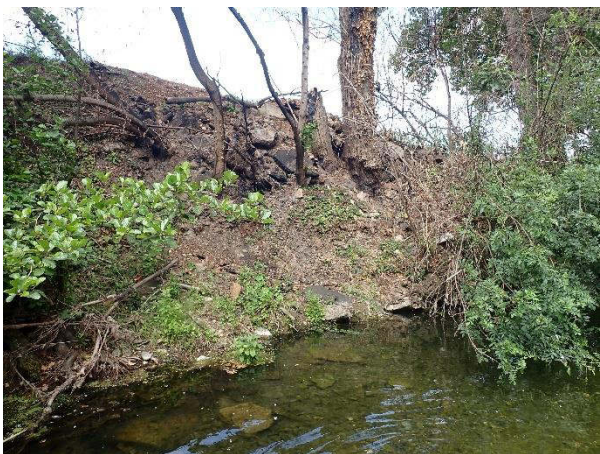
| Photos | |
|---|---|
| <i>Dépôt de gravats et écobuage directement en amont du site RSP4</i> | <i>Forte présence de cannes de Provence en rive gauche sur le site RSP4</i> |

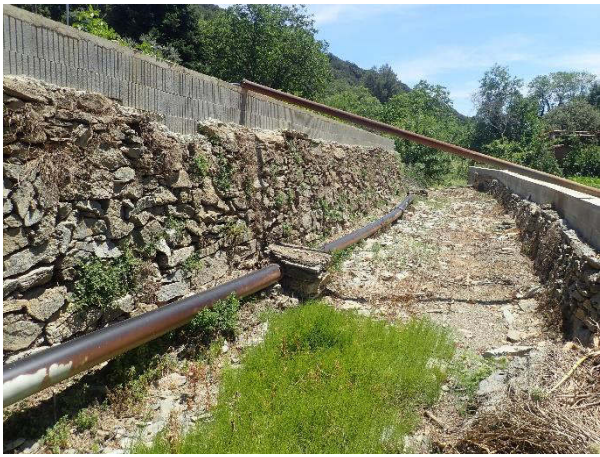
| Photos | |
|---|---|
| <i>Absence de ripisylve et réseau vulnérable dans le centre</i> | <i>Fuite du réseau d'eaux usées en aval</i> |

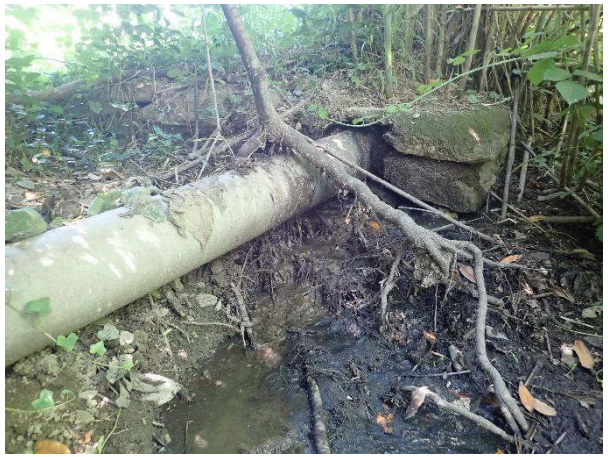
- CCE&C signale un problème de fuite en aval des Crozes. La couche SIG et le point sont joint au présent compte rendu. Cette fuite nécessite une intervention d'urgence car le rejet est très impactant pour le milieu. De manière générale le réseau d'eaux usées sur les Crozes est très vulnérable en crue et la canalisation en encorbellement est endommagée par les UV. Ce réseau nécessiterai un réaménagement à court à moyen terme.
- La station d'épuration de Cabrières semble peu performante. Les eaux de rejet sont turbides, fortement odorantes et il est à l'origine d'une forte accumulation de matière organique en aval.
- Lucie Moreau transmettra le SIG des réseaux qu'elle exploite (AEP-EU) si elle est en mesure de les récupérer.

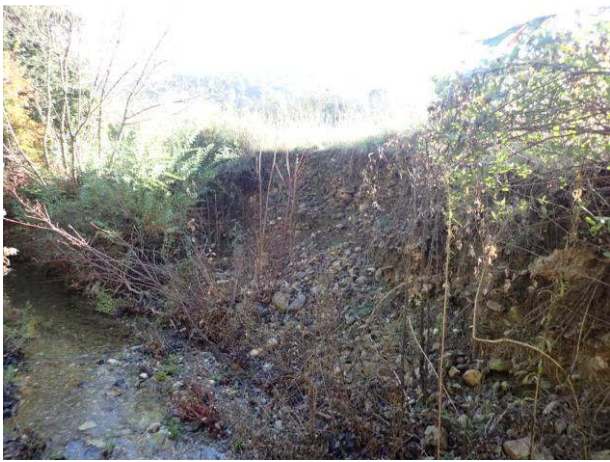
| Photos | |
|---|---|
| <i>Front d'érosion active</i> | <i>Ripisylve dégradée sur le tronçon intermédiaire</i> |

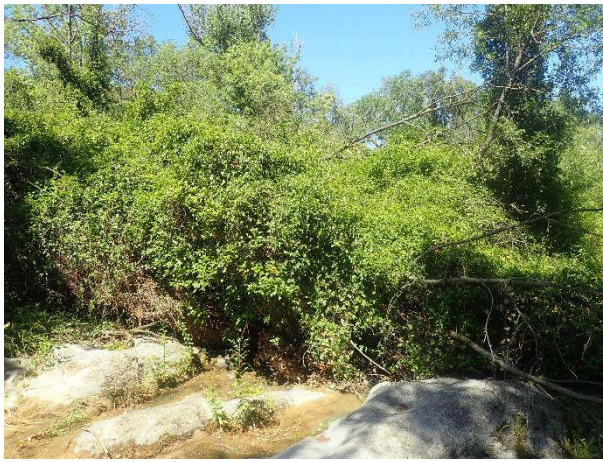
| Photos | |
|---|---|
| <i>Gros châblis en travers du lit plus en aval</i> | <i>Ripisylve de bonne qualité sur l'aval</i> |

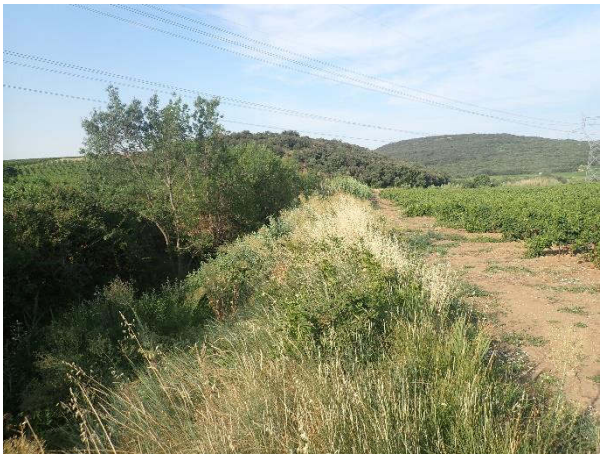
| <b>Points noirs</b> | Linéaire très dégradé en amont (absence de ripisylve, merlon, fonds vaseux) et lit encombré (MERD_1)<br>Secteur intermédiaire avec une forte densité d'embâcles (MERD_2)<br>Secteur en aval de la RD174 très dégradé (absence ripisylve, écobuage, merlons) (MERD_3) |

| Photos | |
|---|---|
| <i>Absence ripisylve en rive droite et merlon</i> | <i>Lit encombré sur l'amont</i> |

| <b>Conclusion / perspectives de gestion</b> | <b>Un rattrapage d'entretien urgent est à prévoir en amont de la RD174 pour désembâcler le lit, mais aussi assurer un renouvellement de la ripisylve.</b><br><b>Sur les secteurs très dégradés en amont et en aval du tronçon, des actions de sensibilisation seraient à mener, voire des projets de restauration au vu de l'état de dégradation avancé du cours d'eau et de la ripisylve.</b> |

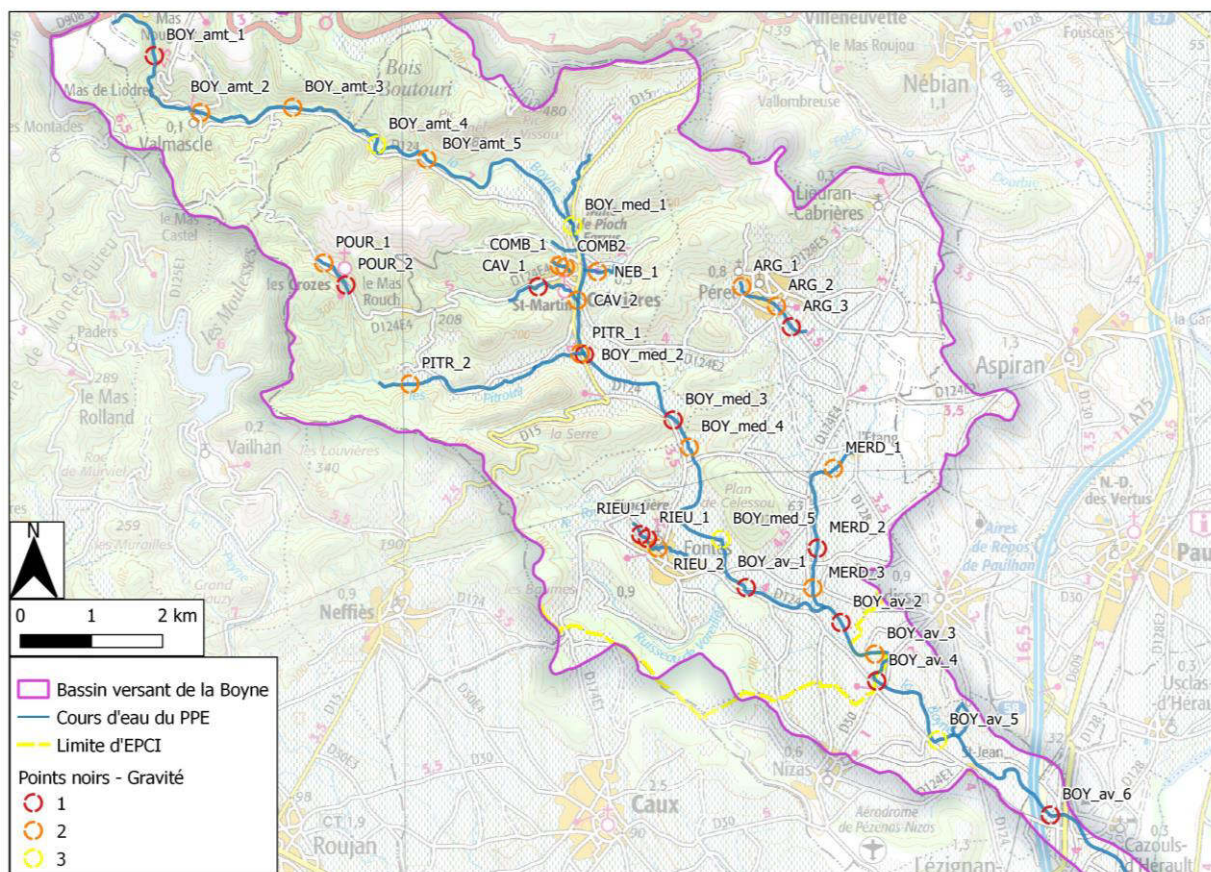
Figure 2 : Localisation générale des points noirs

Les différents points noirs identifiés lors du diagnostic sont présentés sur l'Atlas cartographique A5 et sur la carte de synthèse ci-après.
