DIAGNOSTIC RESEAUX DE L'ASSAINISSEMENT COLLECTIF DE LA COMMUNE DE RIBAUTE LES TAVERNES

Annexe n°6 - Fiches des résultats des tests au fumigène

Réf. Cereg - M18176

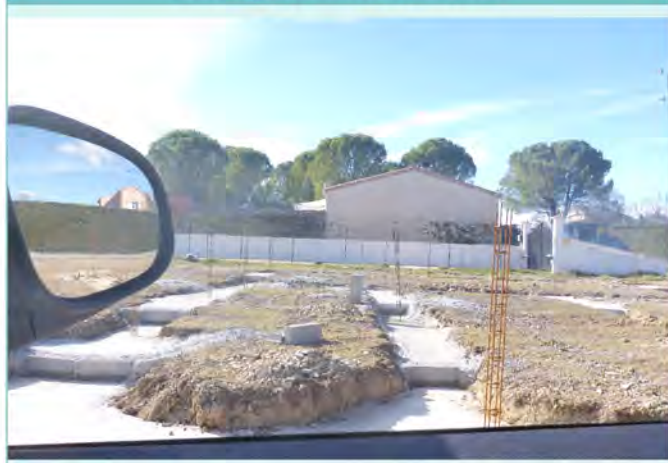
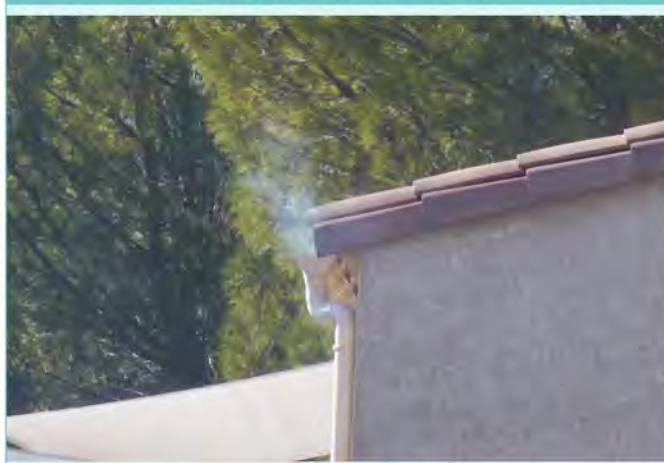
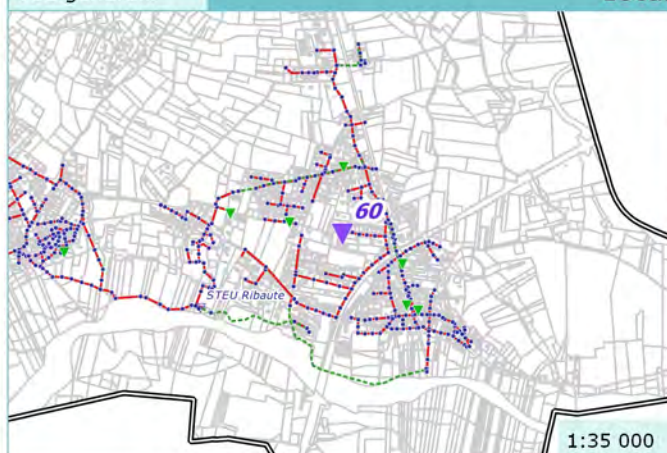
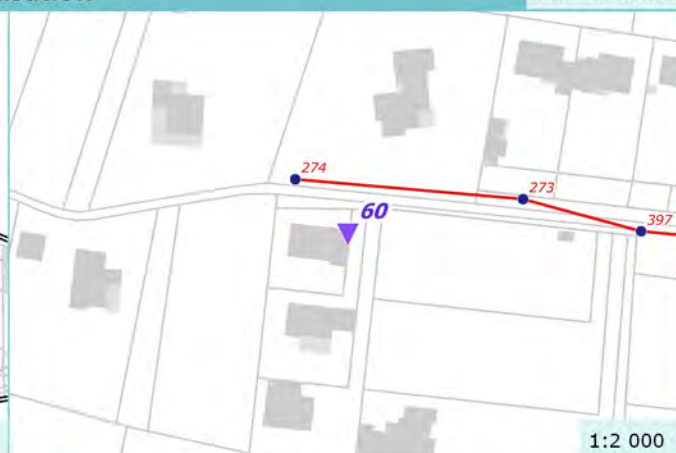
60

Type d'anomalie :	Gouttiere
Surface active (m²) :	
Vulnérabilité :	Pluie faible
Peu grave

Type de réponse au test (vitesse et densité du panache) :	Rapide et dense
Réalisation et résultat du test au colorant :	Non

Mise en place d'un coude en bas de cheneau et obturation de l'ancienne canalisation

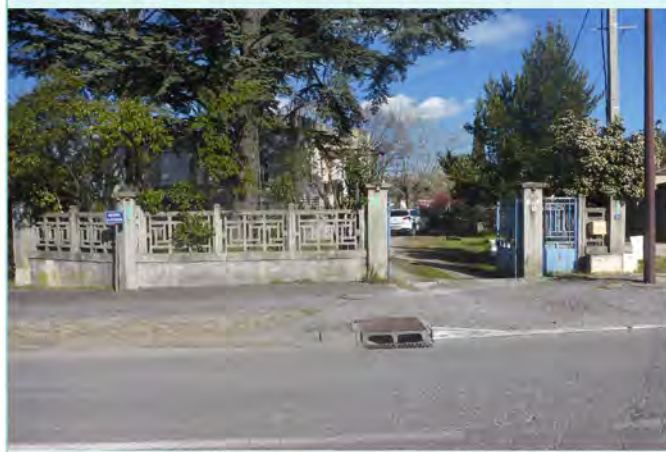
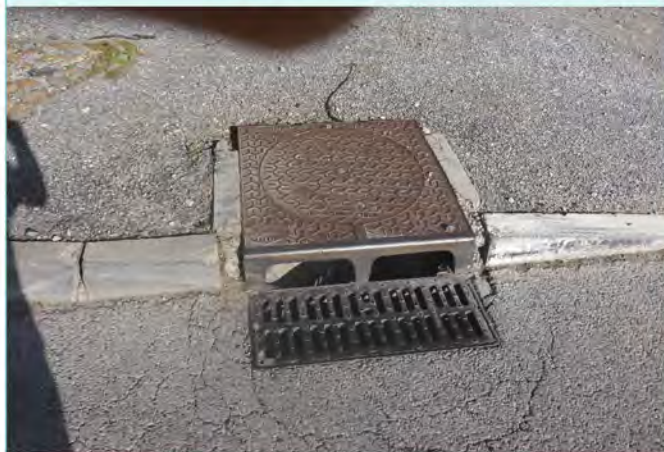
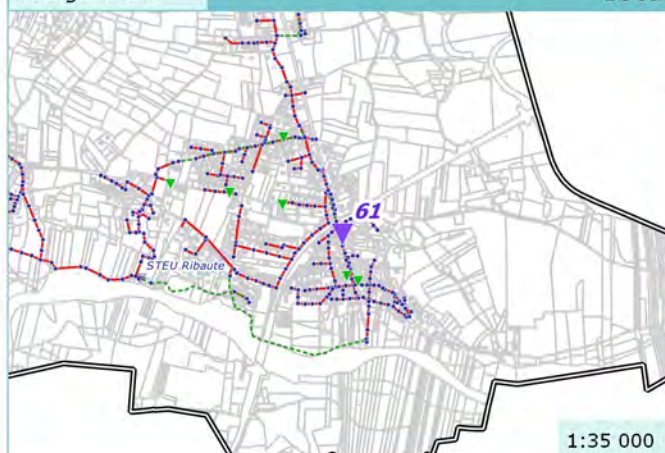
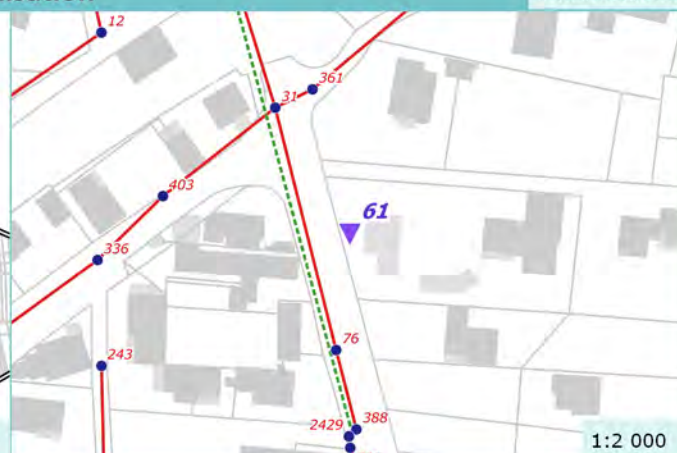
61

Type d'anomalie :	Avaloir
Surface active (m²) :	
Vulnérabilité :	Pluie faible
	Grave

Type de réponse au test (vitesse et densité du panache) :	Rapide et dense
Réalisation et résultat du test au colorant :	Non

Deconnexion des eaux pluviales

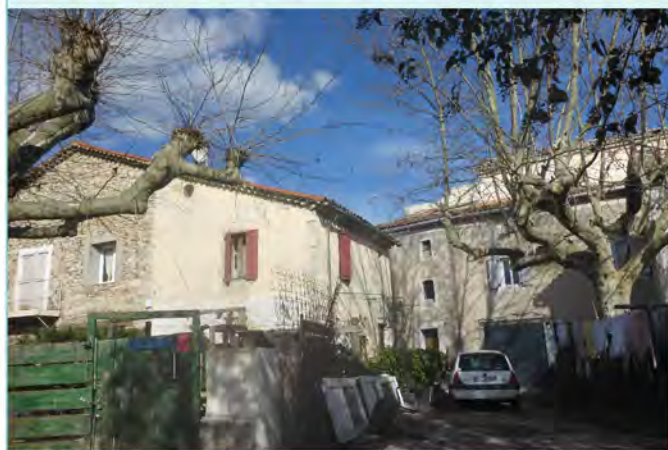
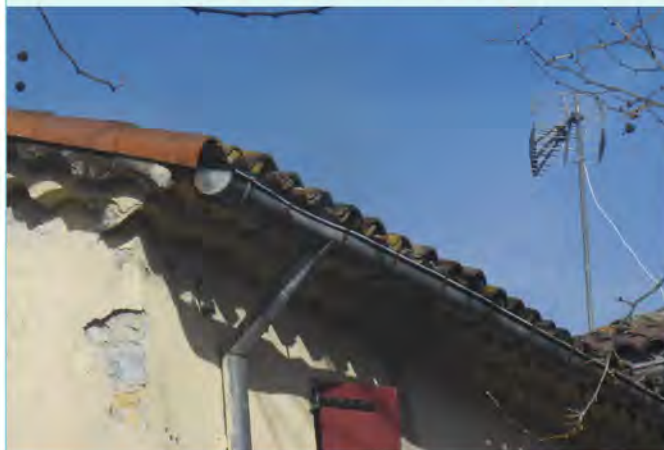
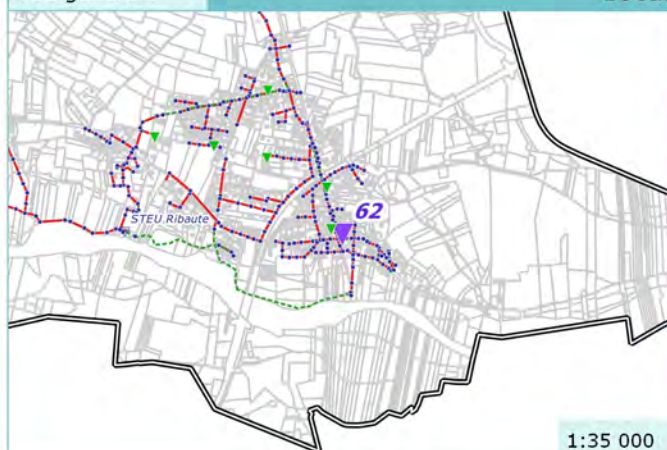
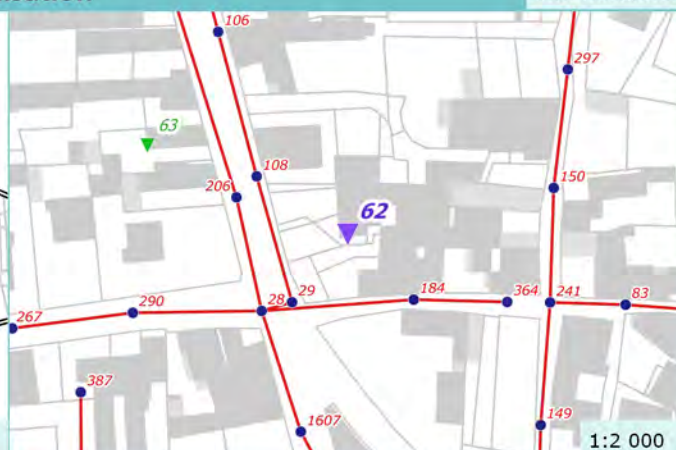
62

Type d'anomalie :	Gouttiere
Surface active (m²) :	
Vulnérabilité :	Pluie faible
Peu grave

Type de réponse au test (vitesse et densité du panache) :	Rapide et dense
Réalisation et résultat du test au colorant :	Non

Mise en place d'un coude en bas de cheneau et
obturation de l'ancienne canalisation

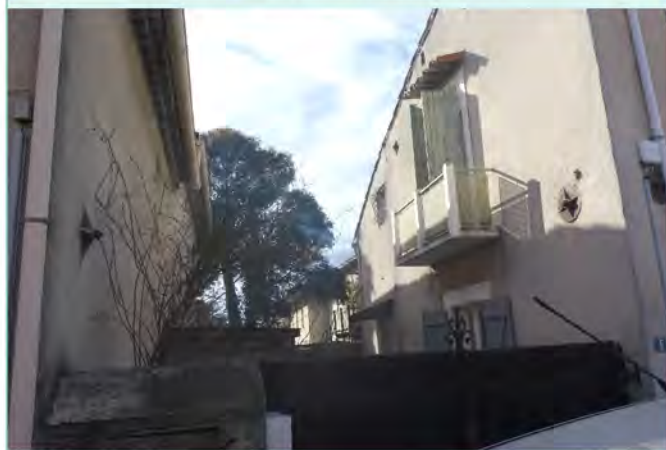
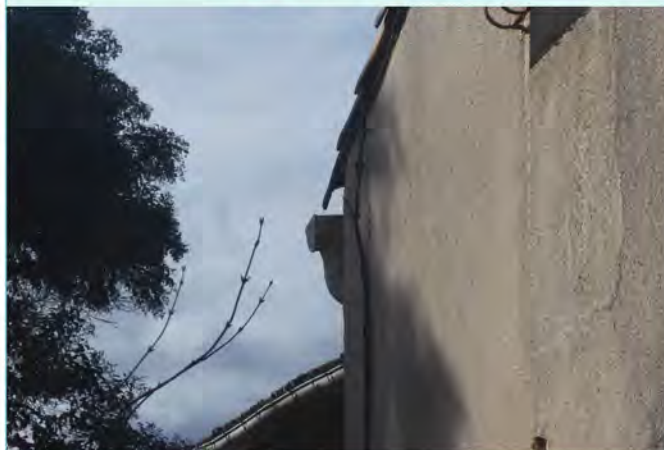
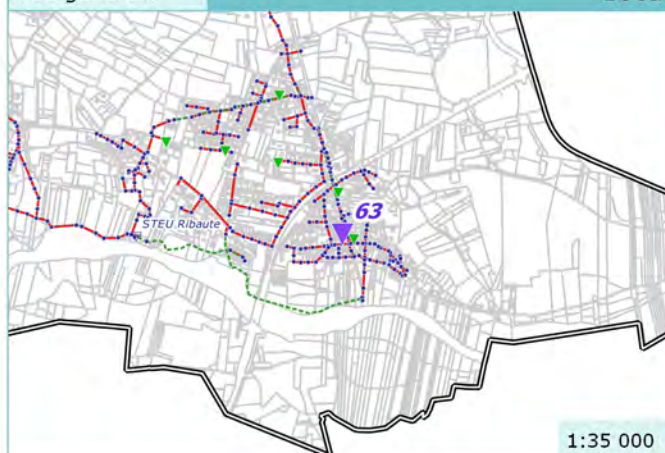
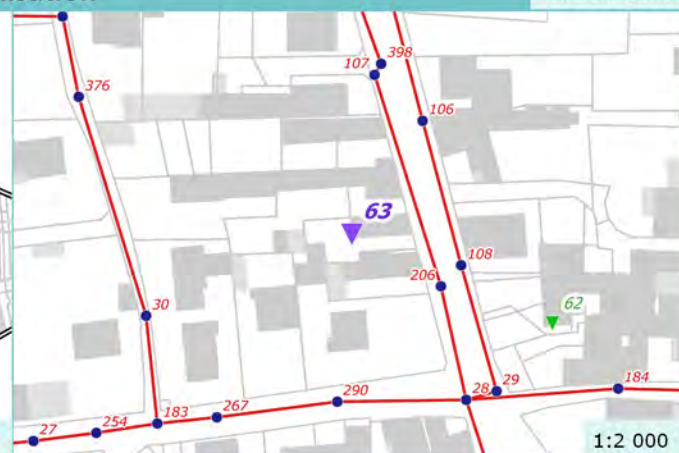
63

Type d'anomalie :	Gouttière
Surface active (m²) :	
Vulnérabilité :	Pluie faible
Peu grave

Type de réponse au test (vitesse et densité du panache) :	Rapide et dense
Réalisation et résultat du test au colorant :	Non

Mise en place d'un coude en bas de cheneau et obturation de l'ancienne canalisation

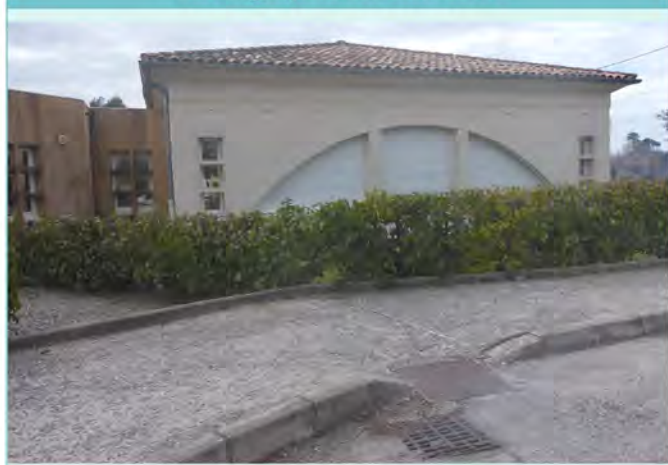
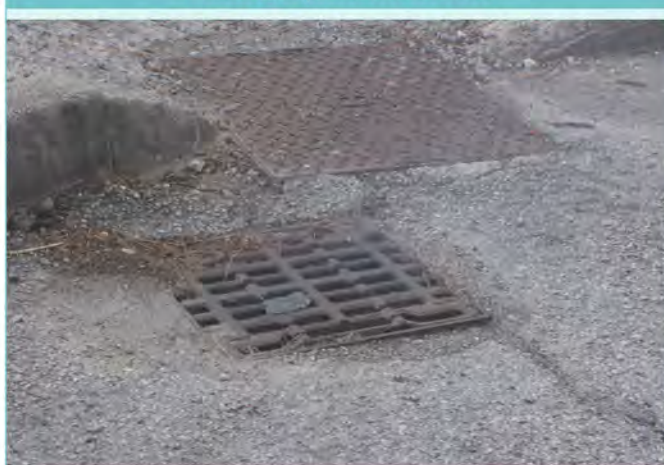
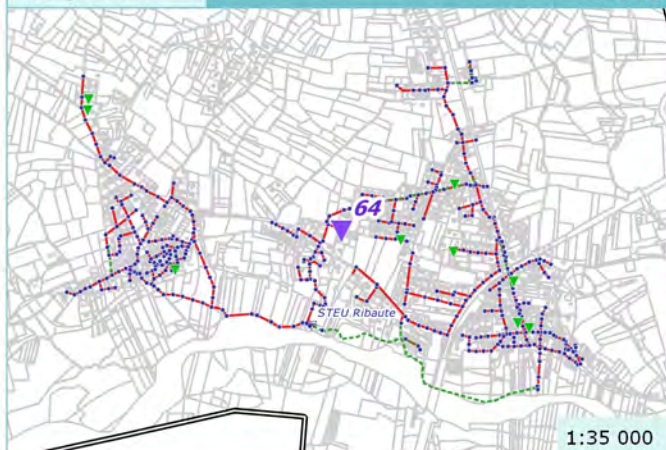
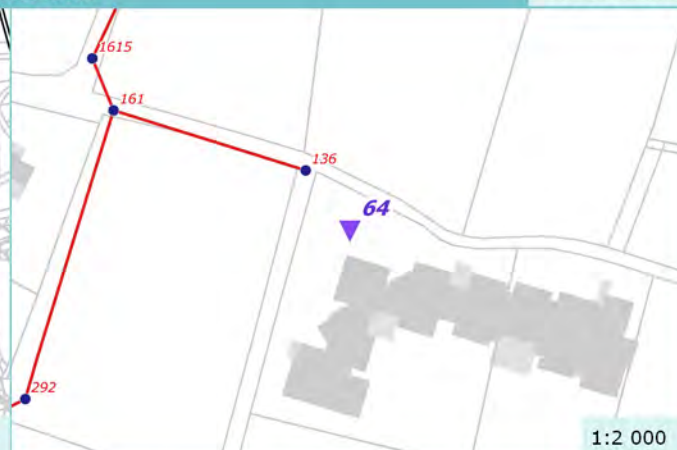
64

Type d'anomalie :	Avaloir
Surface active (m²) :	
Vulnérabilité :	Pluie faible
	Grave

Type de réponse au test (vitesse et densité du panache) :	Rapide et dense
Réalisation et résultat du test au colorant :	Non

Deconnexion des eaux pluviales

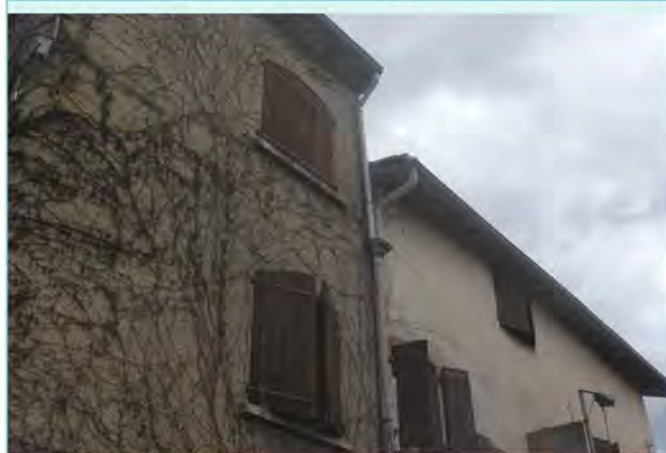
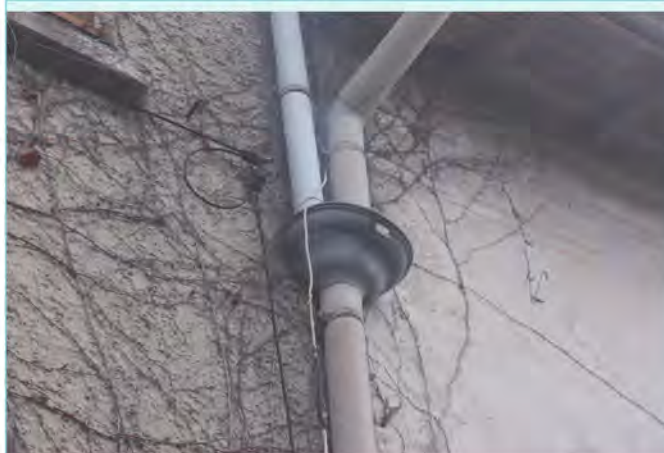
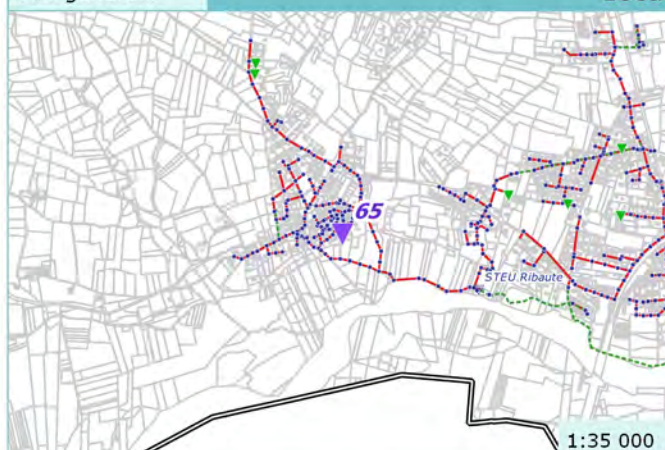
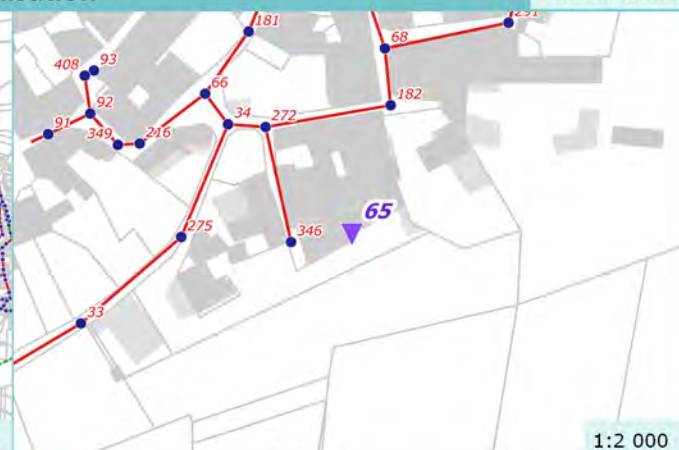
65

Type d'anomalie :	Gouttière
Surface active (m²) :	
Vulnérabilité :	Pluie faible
Peu grave

Type de réponse au test (vitesse et densité du panache) :	Rapide et dense
Réalisation et résultat du test au colorant :	Non

Mise en place d'un coude en bas de cheneau et obturation de l'ancienne canalisation

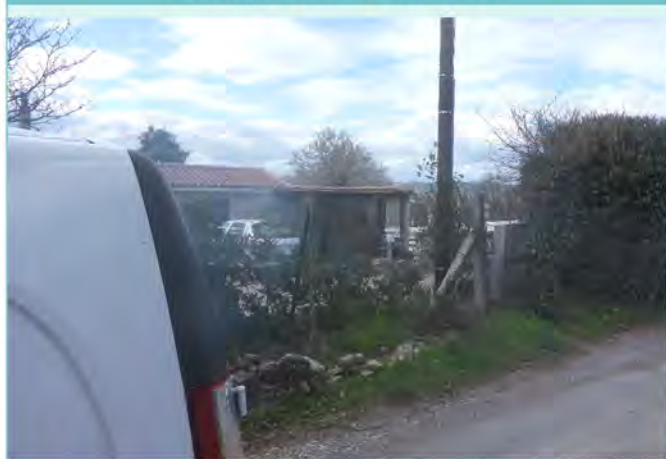
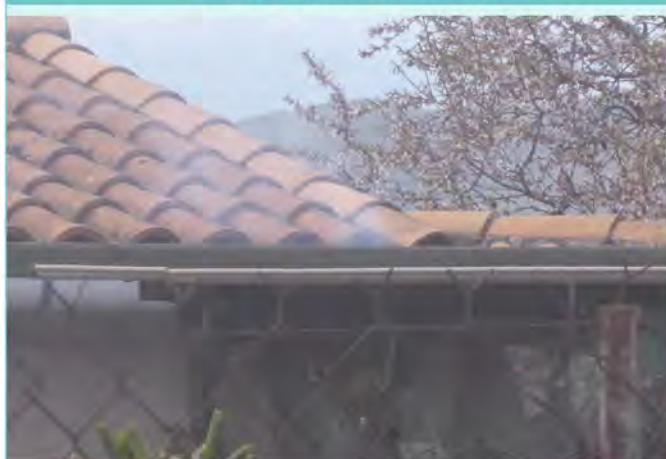
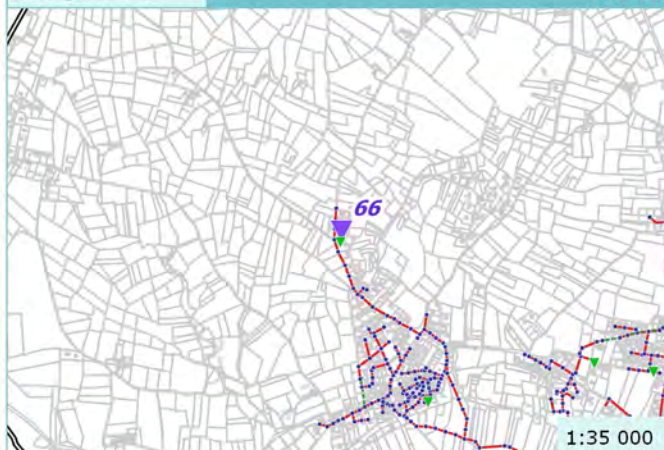
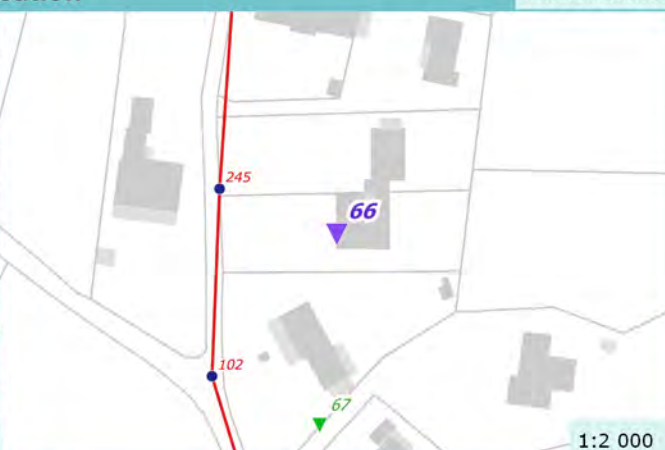
66

Type d'anomalie :	Gouttière
Surface active (m²) :	
Vulnérabilité :	Pluie faible
Peu grave

Type de réponse au test (vitesse et densité du panache) :	Rapide et dense
Réalisation et résultat du test au colorant :	Non

Mise en place d'un coude en bas de cheneau et obturation de l'ancienne canalisation

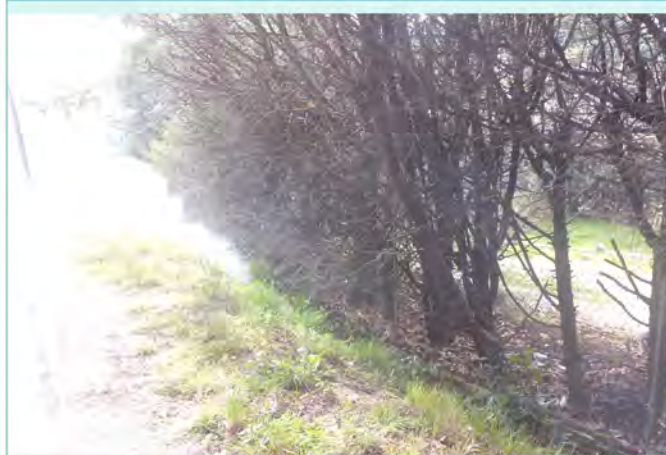
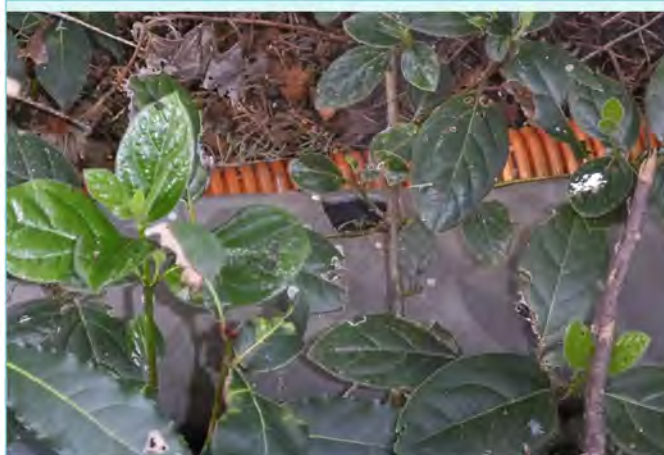
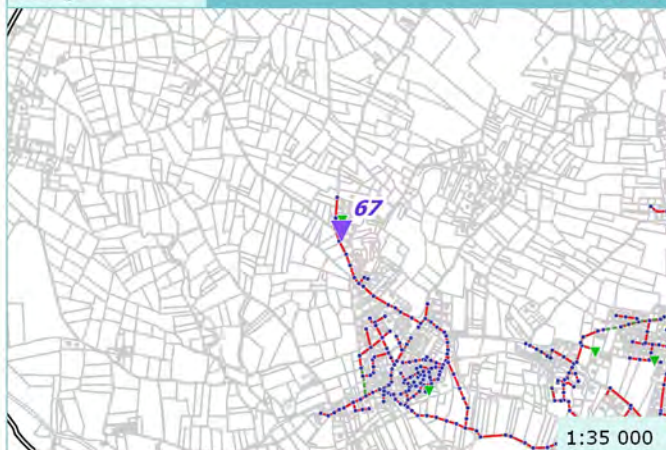
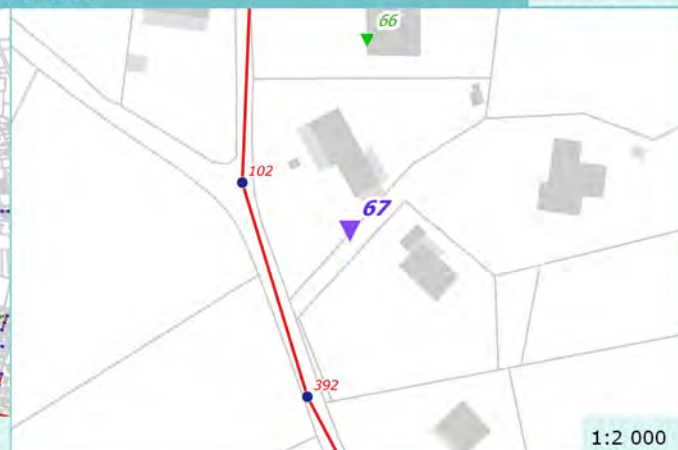
67

Type d'anomalie :	Boite de branchement non etanche
Surface active (m²) :	
Vulnérabilité :	Pluie faible
Peu grave

Type de réponse au test (vitesse et densité du panache) :	Rapide et dense
Réalisation et résultat du test au colorant :	Non

Canalisation et branchement situé dans zone de ruissellement

Remplacement de la boîte de branchement

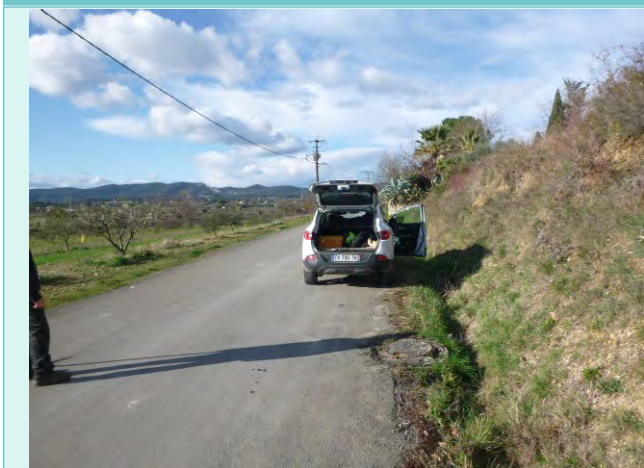
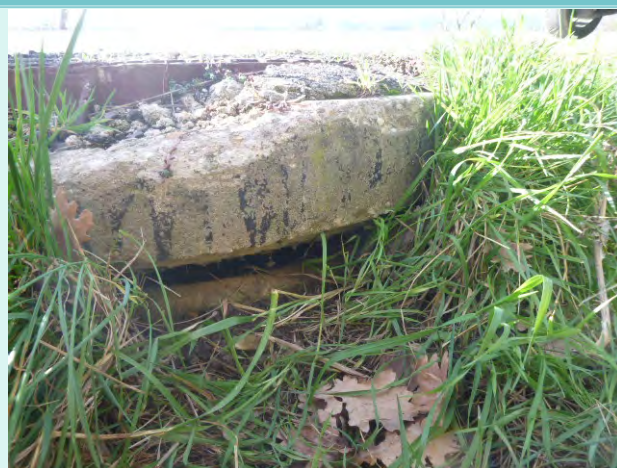
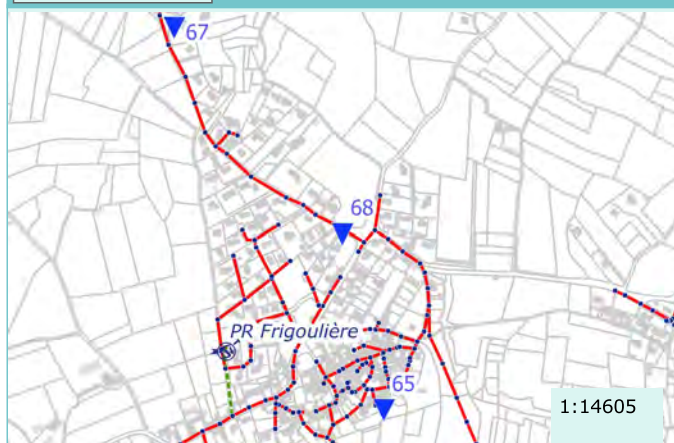
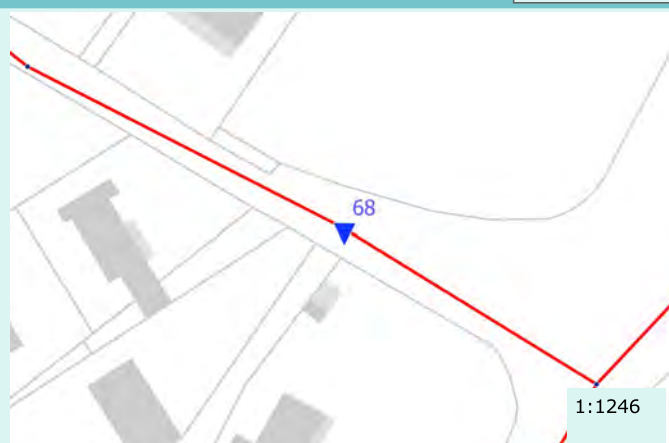
68

Type d'anomalie :	Regard non étanche
Surface active (m²) :	Non déterminée
Vulnérabilité :	Pluie moyenne
	Très grave

Rapidité d'apparition du panache / densité :	Rapide et dense
Réalisation et résultat du test au colorant :	Non

Étancheification
