## LE LISON

### DEFINITION ET CARACTERISTIQUES DU BASSIN VERSANT.

### ETAT PHYSIQUE DES FONDS ET DES BERGES.

### ETAT DES OUVRAGES.

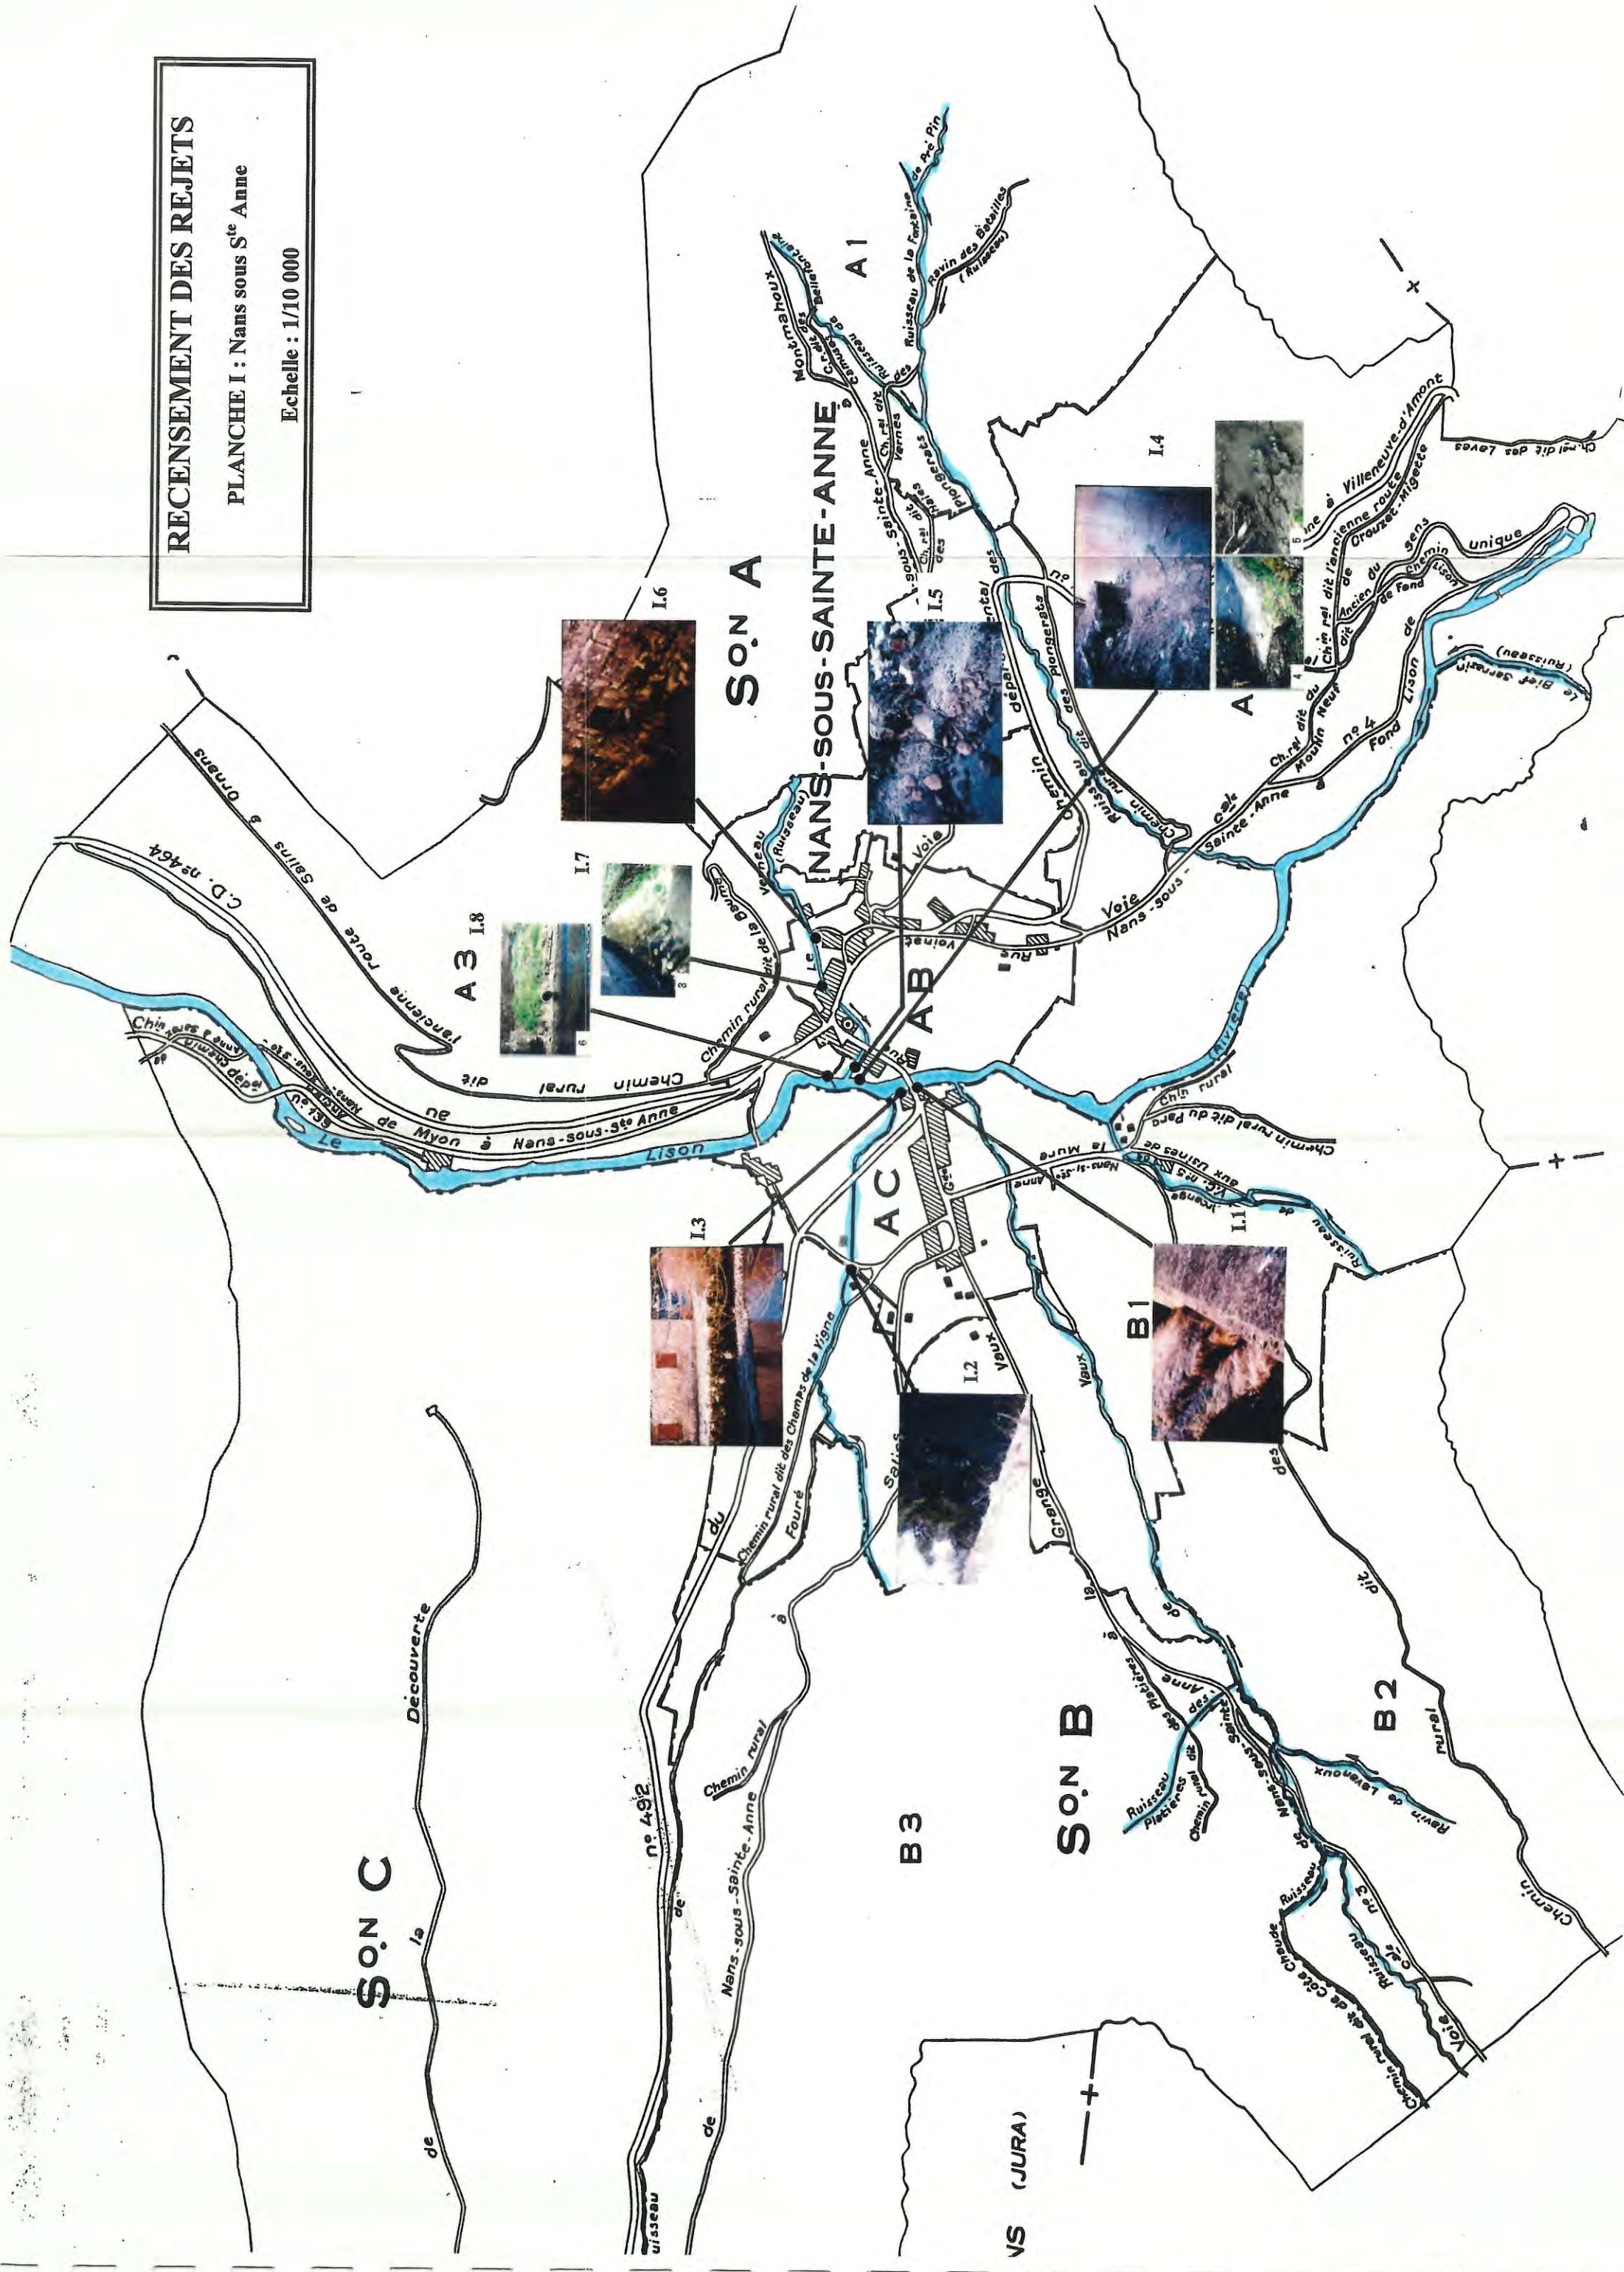
PLANCHE I : Nans sous S<sup>te</sup> Anne

Photo I.1 : Lison - Amont pont : collecteur (Ø 120) avec rejet de type organique avec dépôt en bordure sur 10 m.

Photo I.2 : Bief du Four - amont du pont : rejet domestique individuel.

Photo I.3 : Lison - 25 m aval du pont RG : tuyau (Ø 30) avec rejet domestique individuel

Photos I.4 : Lison - Amont confluence du Verneau : collecteur (Ø 120) de rejets domestique de fromagerie.

Photo I.5 : Le Verneau - 15 m amont confluence : tuyau (Ø 200) avec rejet organique.

Photos I.6 et I.7 : Le Verneau - Rejets domestiques individuels.

Photo I.8 : Lison - Aval confluence du Verneau : rejet organique (Ø 300).

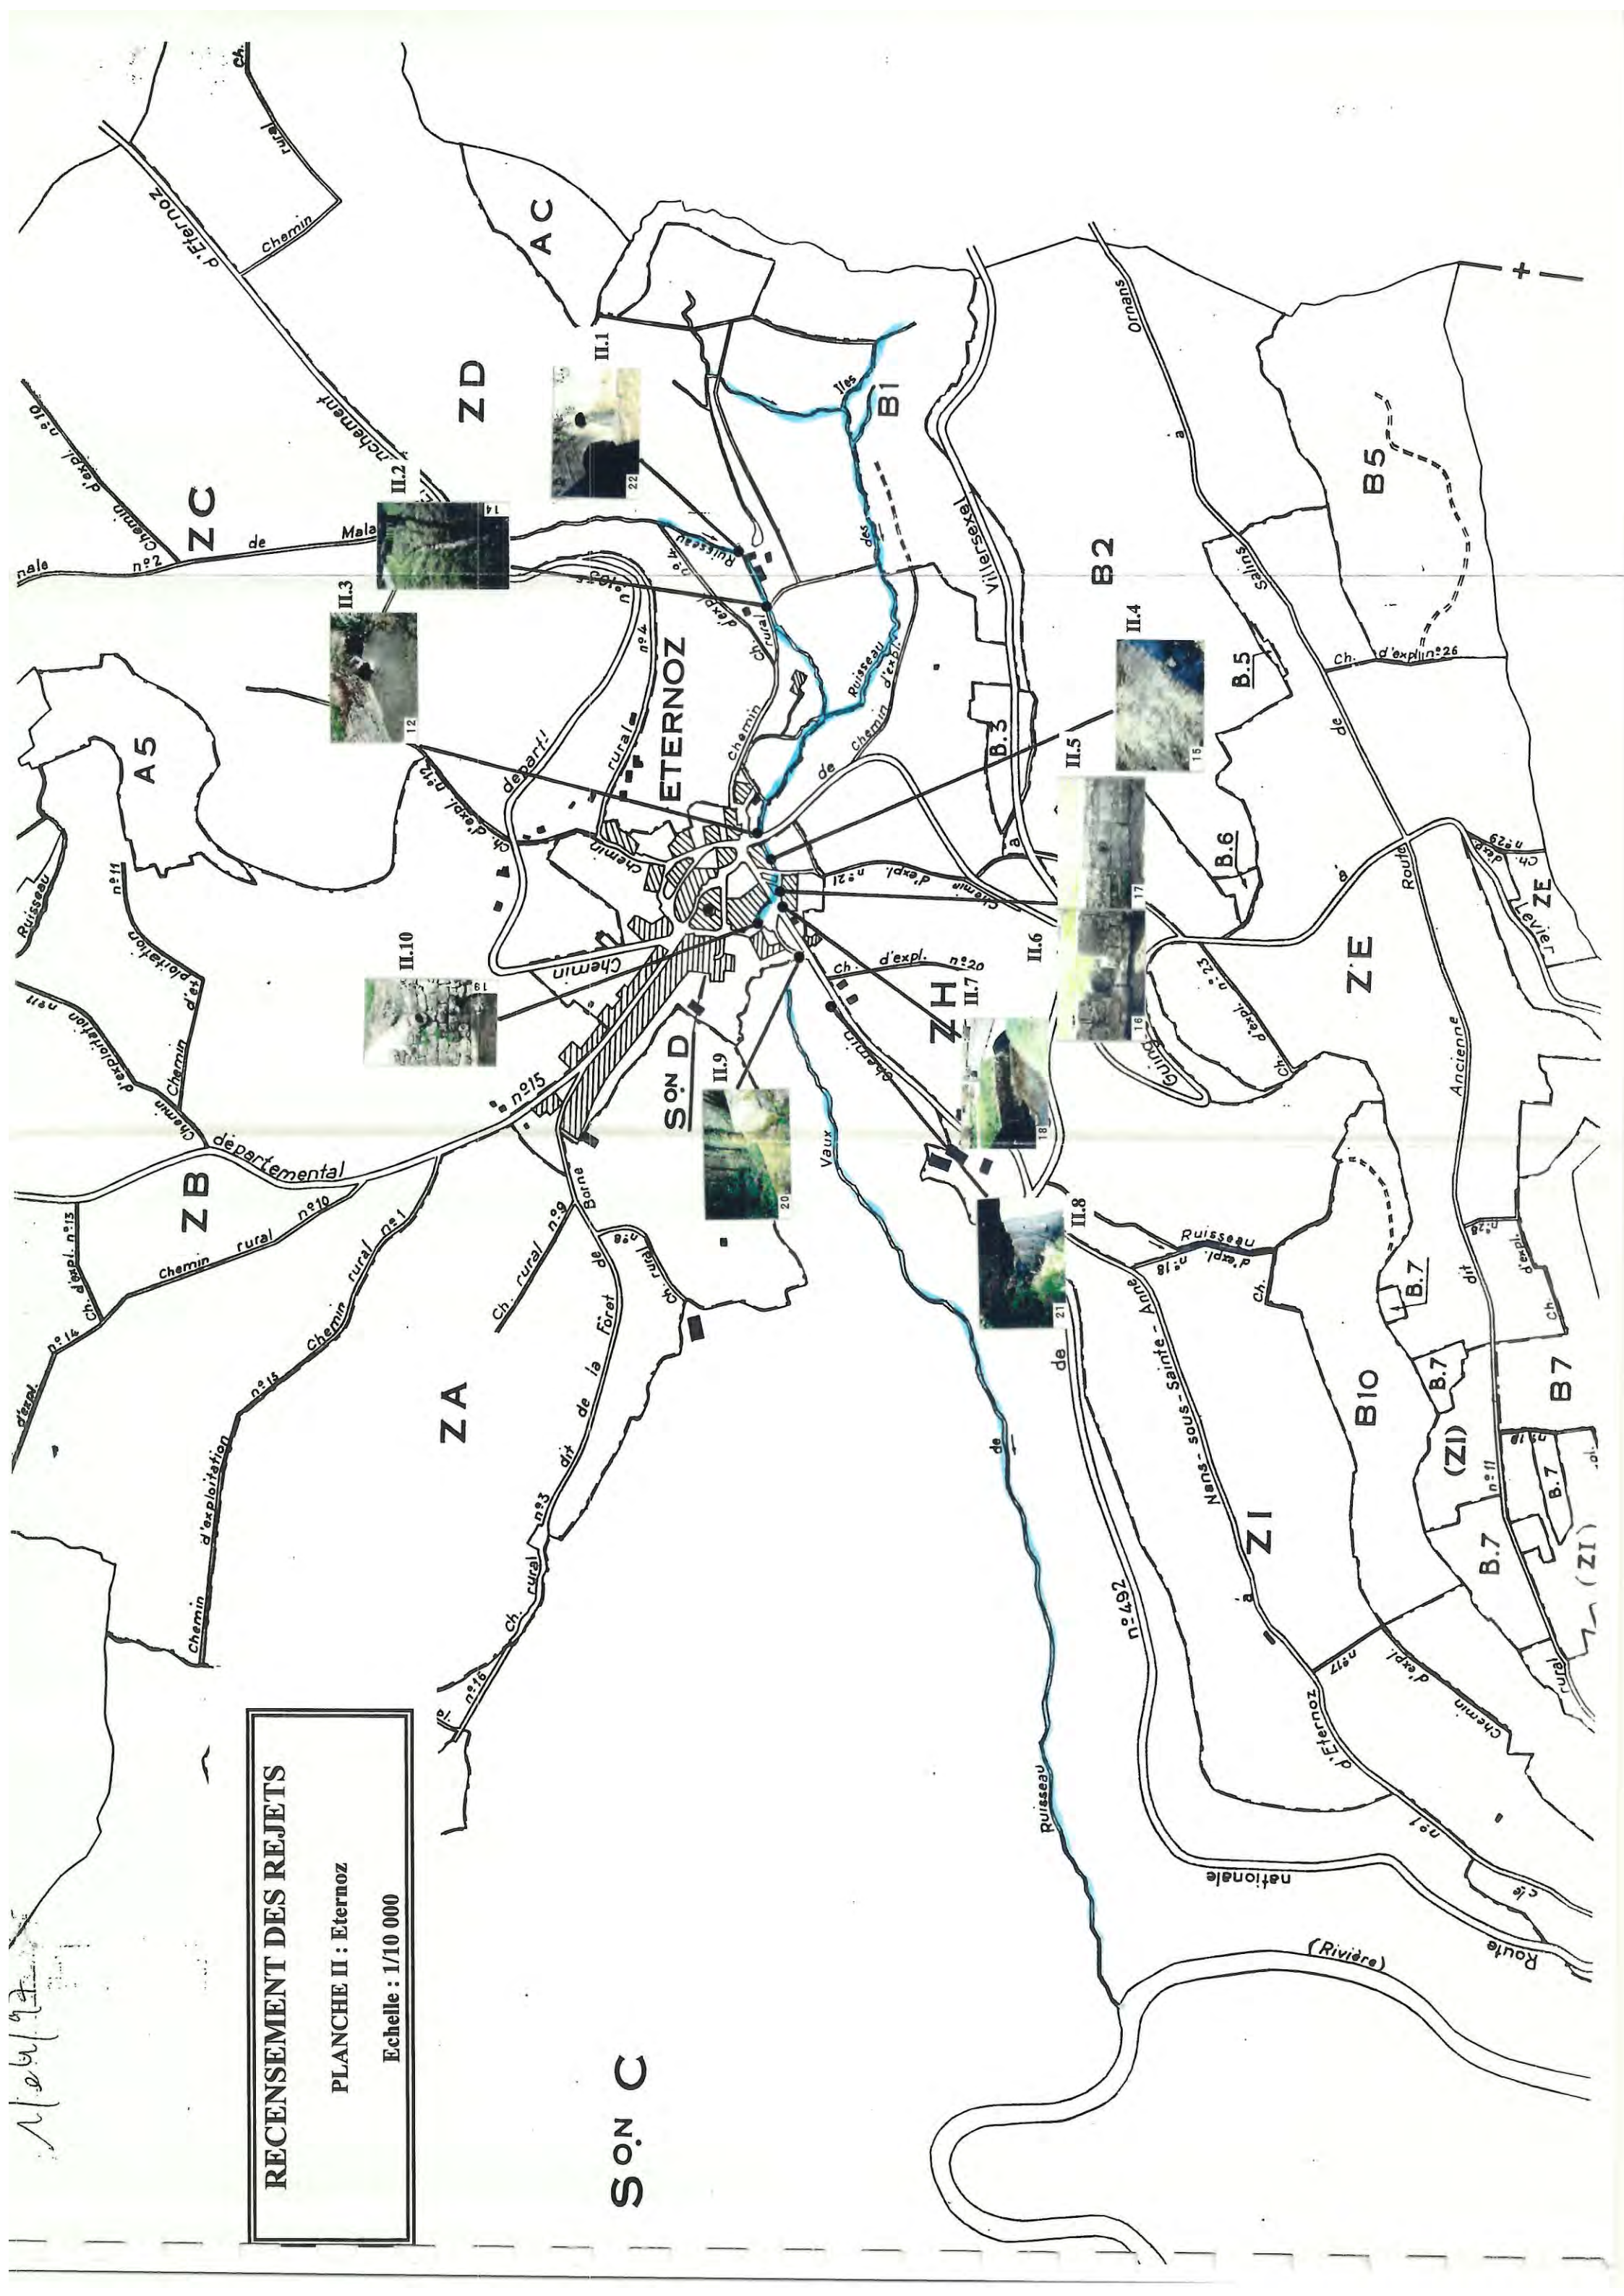
PLANCHE II : Eternoz

Photo II.1 : Ruisseau des Iles - rejet domestique individuel (Ø 200)

Photo II.2 : Rejet domestique (fossé).

Photo II.3 : Ruisseau de la Vau : Collecteur RD (Ø 300)

Photo II.4 : Colmatage général du ruisseau par des algues et des dépôts organiques

Photo II.5 : Rejet domestique individuel (Ø 100)

Photo II.6 : Collecteur domestique (Ø 400)

Photo II.7 : Collecteur domestique (Ø 200)

Photo II.8 : Collecteur domestique (Ø 200)

Photo II.9 : Busage du ruisseau

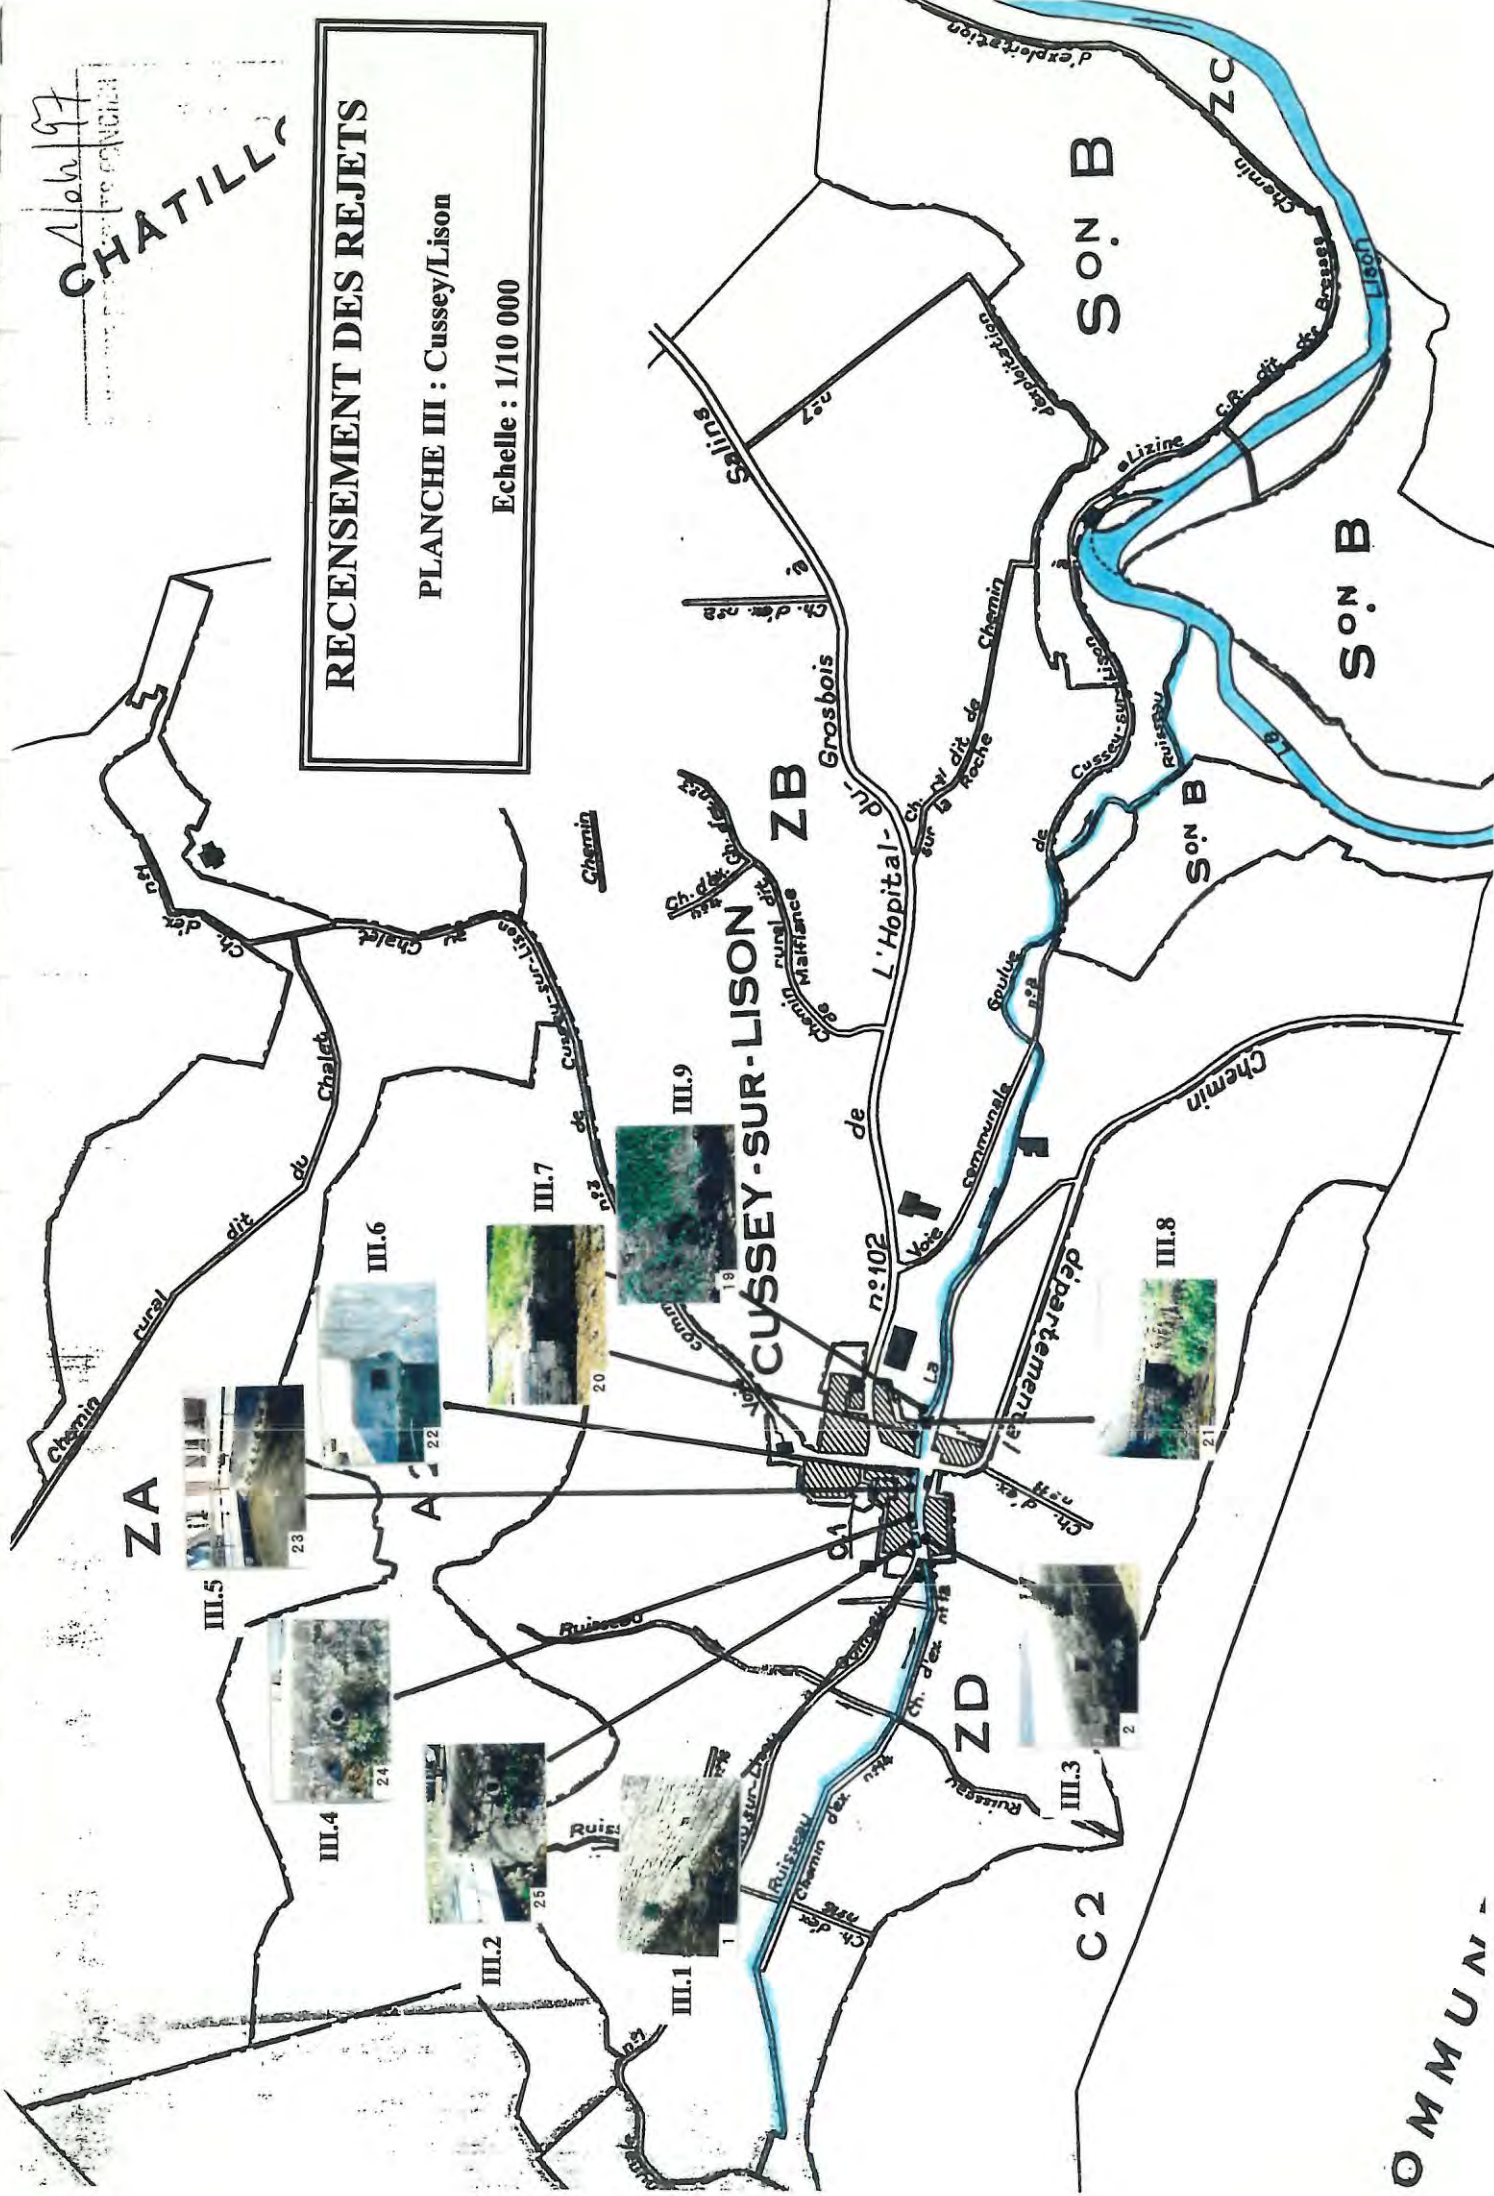
PLANCHE III : Cussey/Lison

Photo III.1 : Rejet domestique individuel (Ø 100)

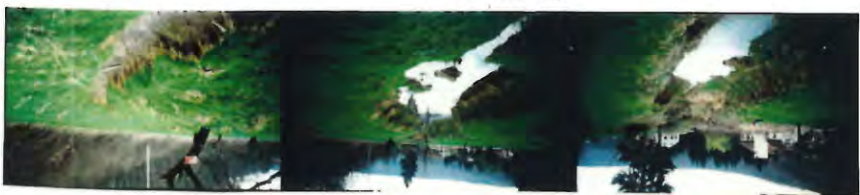
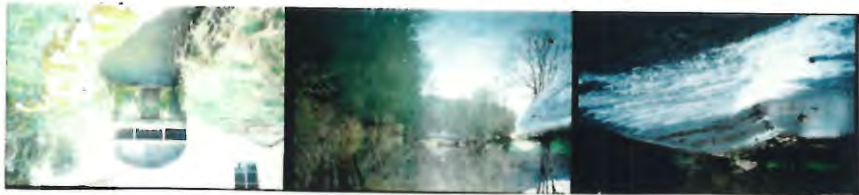
Le Martinet

En 1995, la crête du barrage avait été rehaussée sans autorisation par la pose de pylônes. A l'heure actuelle, le propriétaire de la Minoterie de Myon continue de se plaindre d'une rehausse de niveau, qui provoque une remontée du bief du barrage du Martinet jusqu'au pied de son propre ouvrage et l'inondation régulière d'une partie de son habitation (fait autrefois extrêmement rare). Afin de faire cesser définitivement ce conflit d'usagers, il nous semblerait opportun de faire vérifier par un géomètre la côte de crête du barrage du Martinet.
