COMMUNAUTE DE COMMUNES RHONE VALLOIRE

LE DOLURE ET LE LENTIOL (26, 38)

Etude d'inondabilité et de l'espace de liberté

Phase 2 et 3 : Etude du transport solide et de l'espace de liberté
Rapport

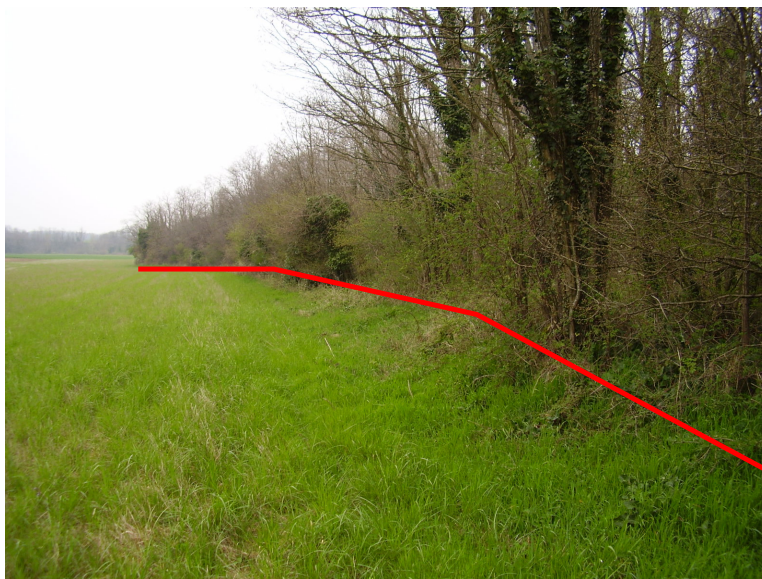
Levée de terre longue de 120 m (LentG4)

Globalement, la discontinuité des ouvrages ne garantit pas leur rôle de protection d'autant plus que leur stabilité n'est pas assurée. Ceci étant, le risque de rupture paraît faible aux regards des dimensions des ouvrages (hauteur faible) et de leurs dispositions (discontinue et irrégulière). De plus, les enjeux identifiés sur ce tronçon sont nuls si l'on excepte le tracé de la RD1 en amont.

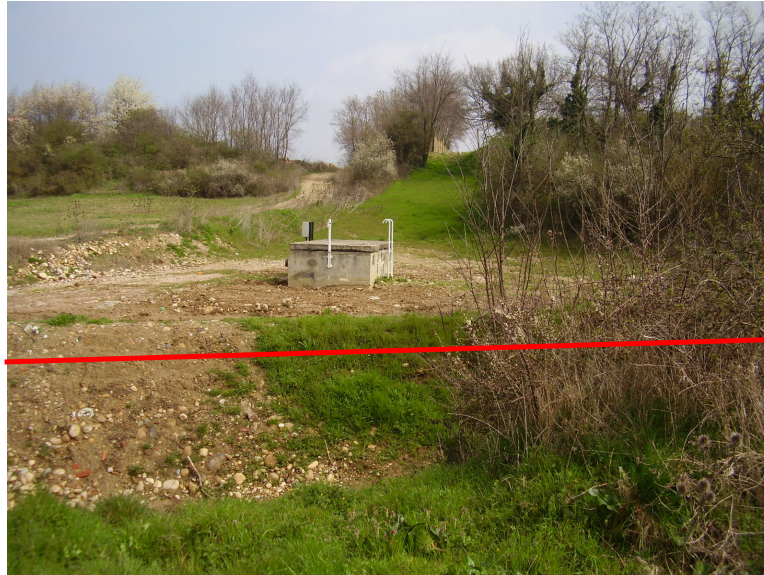
Levée de terre longue de 100 m (DoID1)

La première digue protège un captage d'eau en nappe implanté en rive droite à une dizaine de mètres du cours d'eau. Son état général est bon mais le risque de rupture causée par une surverse n'est pas à exclure pour une crue importante.

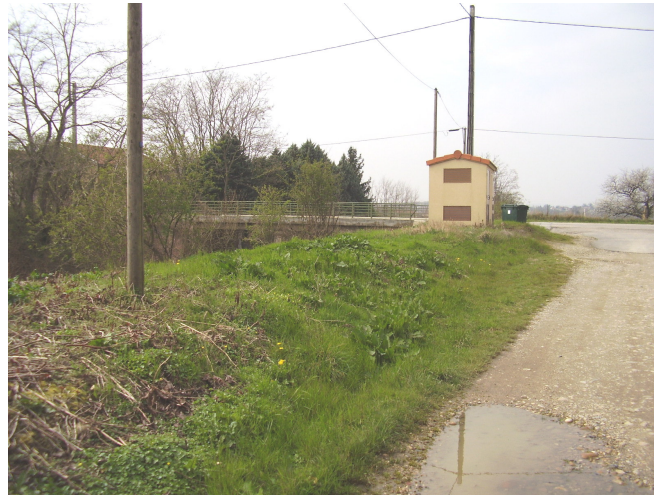
Levée de terre longue de 80 m en amont du pont de la RD139 (DolD3)

pour protéger les quelques habitations présentes en rive droite en amont de la RD 139. Ce dernier ouvrage ne présente pas de traces d'affouillements visibles. Sa stabilité ne semble pas être remise en cause.

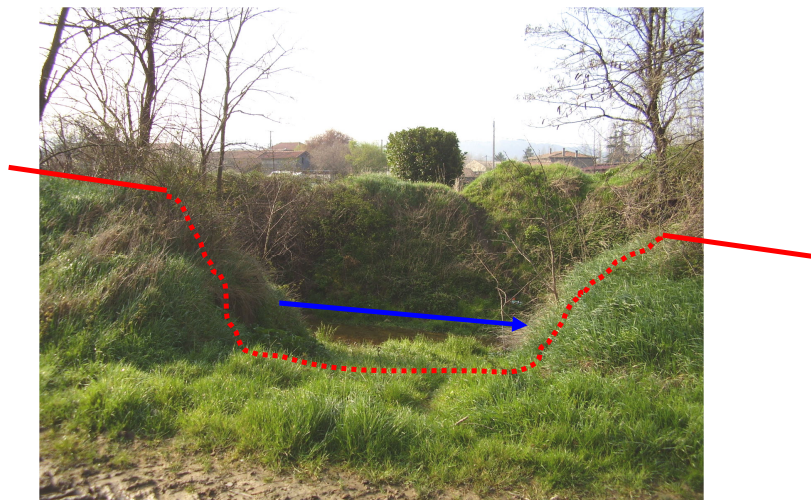
Par ailleurs, 4 brèches (toutes en rive droite) ont été observées sur ce linéaire. Ces brèches constituent des points de débordements préférentiels et minimisent donc fortement le rôle initial de protection contre les inondations pour lesquels les ouvrages ont été érigés, d'autant plus que le Dolure possède sur ce secteur une capacité assez réduite.

Brèche dans la digue DoID12 – Accès au cours d'eau créé par les agriculteurs

D'un autre côté, la présence de ces brèches permet une diminution des contraintes auxquels sont soumis les ouvrages sans pour autant garantir leur stabilité pour une crue importante. Cette situation ne paraît pas satisfaisante. Une réflexion sur l'aménagement de l'ensemble du secteur doit être menée afin d'optimiser le fonctionnement hydraulique du cours d'eau et d'éviter qu'une rupture de digue (comme celle rencontrée en 1993) ne se reproduise.

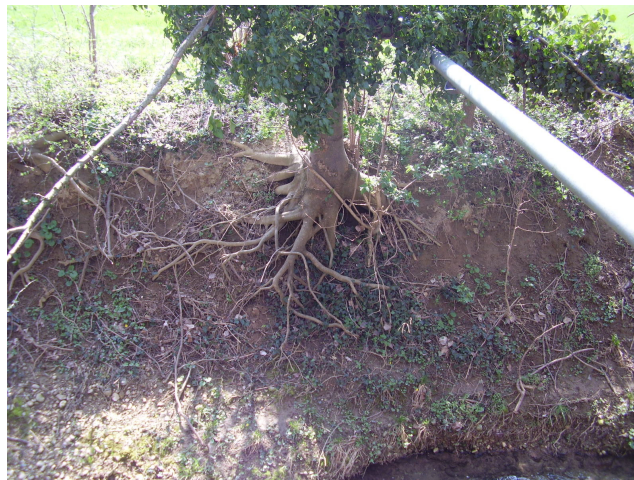
En revanche sur ce dernier tronçon, les affouillements de berges sont généralisés et l'on retrouve des berges très raides avec une végétation perchée qui par endroit est prête à s'effondrer dans le lit mineur. Ainsi la majorité des ouvrages, bien que peu menacés par une rupture de digue, ont été classés en état général moyen du fait de cet affouillement généralisé et de la présence locale de terriers à rongeurs dans le corps de digue. Ce secteur devra être également réaménagé dans le cadre de la phase 4 de l'étude.

Affouillement important des berges

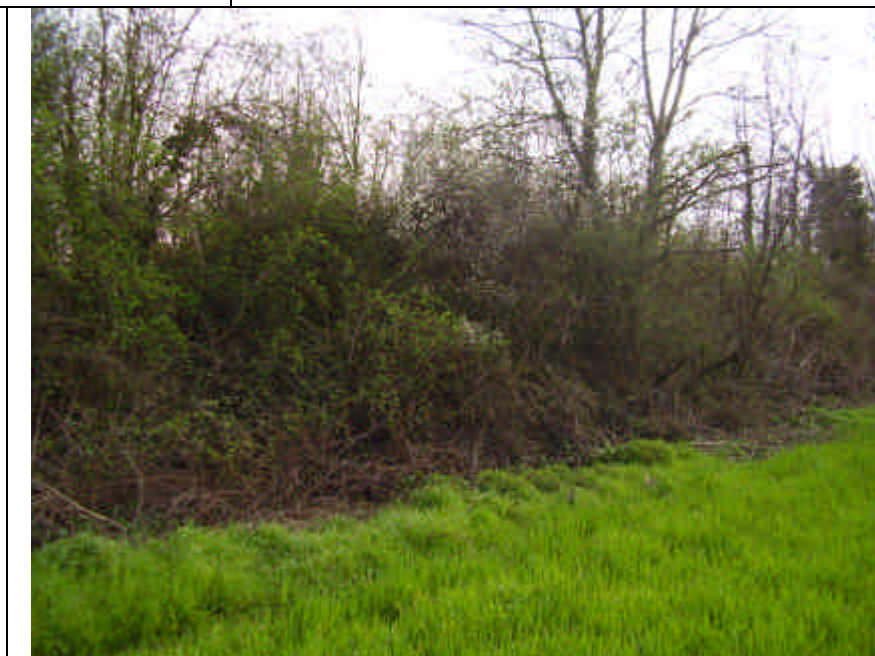
IDENTIFIANT : **DOL D9**
COURS D'EAU : **Dolure**

Digue très haute par rapport au terrain naturel – Portion de digue reconstruite suite à la crue de 1993 qui avait provoqué une rupture avec des débordements importants accompagné d'érosion des terres à ce niveau.
