# Etudes hydraulique et hydrogéomorphologique sur le bassin versant du fleuve Gapeau et du Roubaud en vue de la réalisation de Plans de Prévention des Risques Inondation et d'un programme d'aménagement et de restauration du bassin versant du Gapeau

Rapport de phase 2 – Etudes hydraulique et hydrogéomorphologique  
– Partie 2

Version n°3

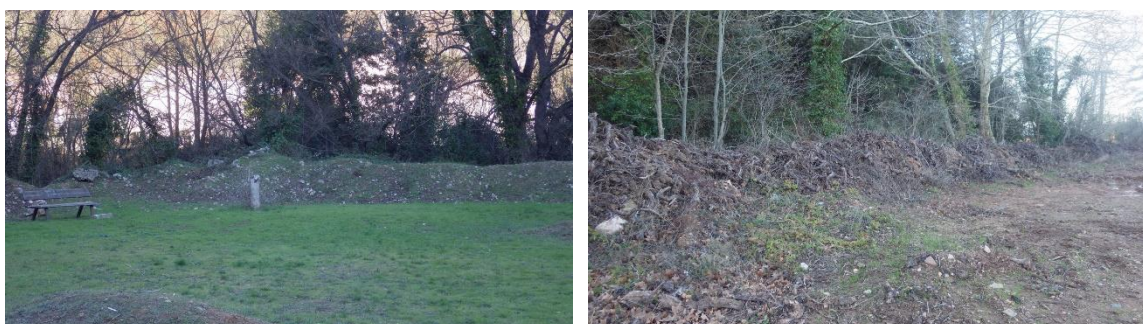
**Figure 17 – Illustration de remblais sauvages observés sur le bassin versant du Gapeau (à gauche au niveau du terrain de sport du lieu-dit Les Papeteries à Solliès-Pont/ à droite en rive droite du Merlançon au niveau du lieu-dit La Guirane)**

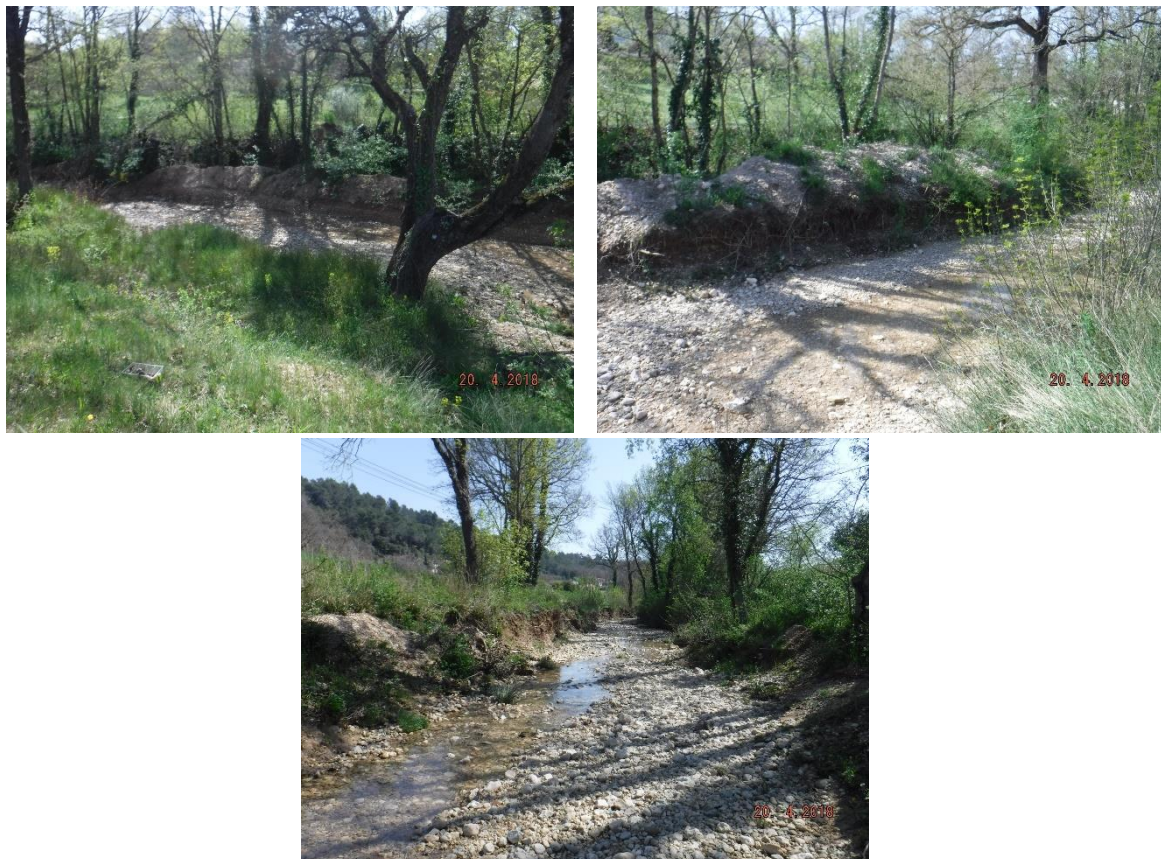
**Figure 19 - Illustrations photographiques de curage et/ou recalibrage de cours d'eau**

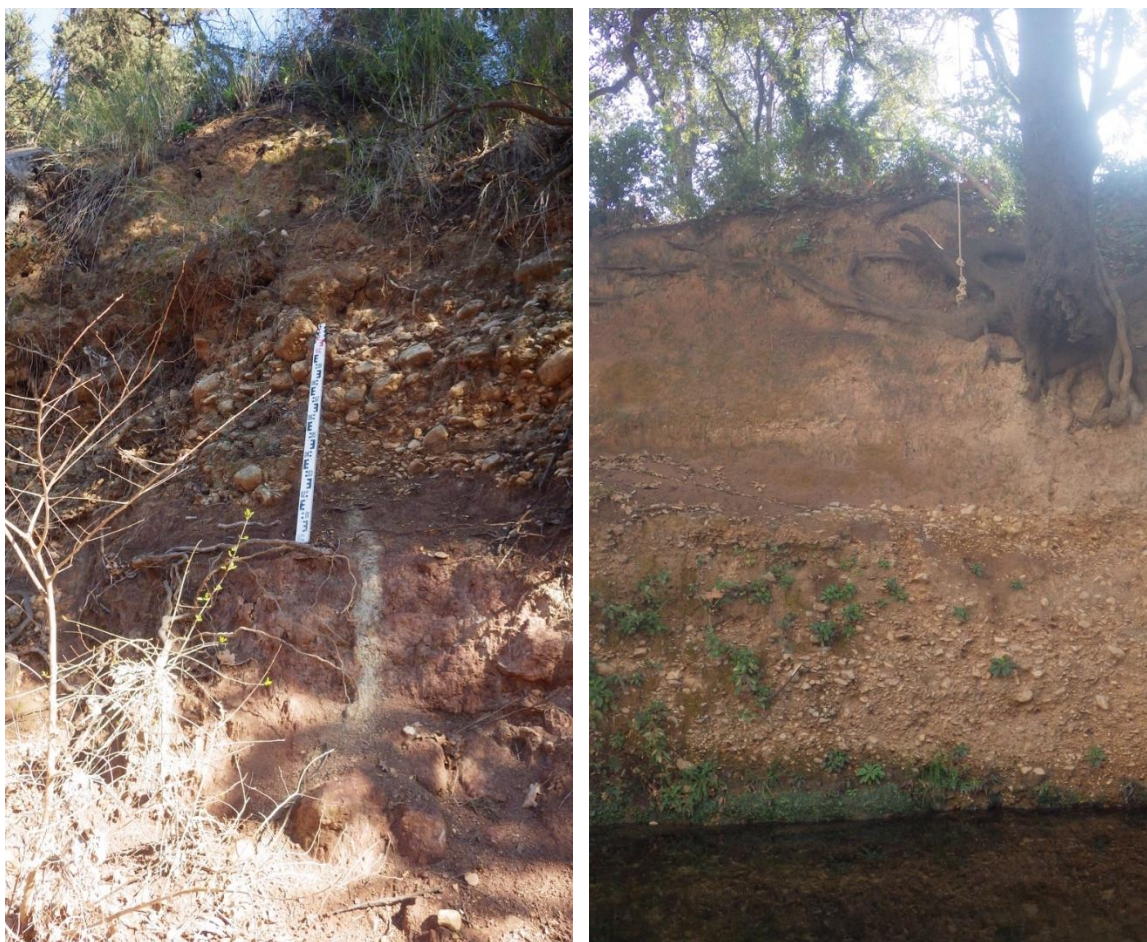
Figure 21 – Tri granulométrique visible sur le Gapeau et le Meige-Pan.

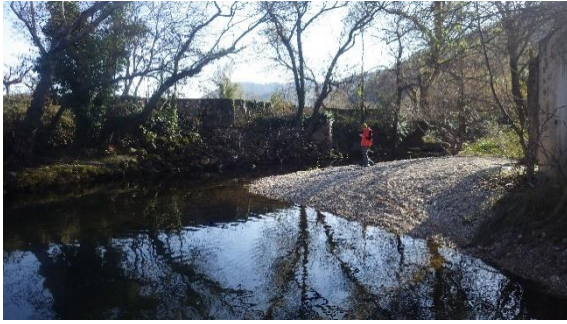
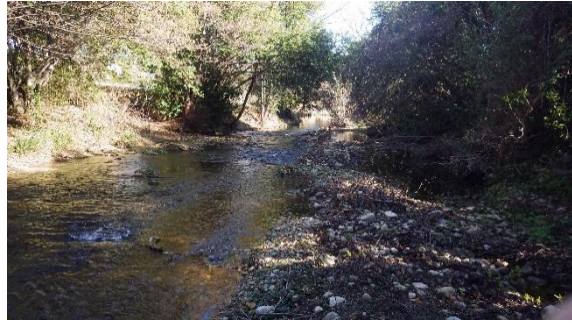
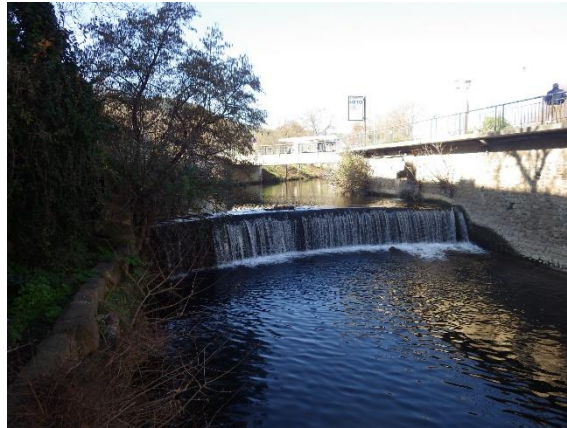
*En haut à gauche : un atterrissement forcé, à la granulométrie assez fine et localisé à l'aval du pont situé au niveau de la limite communale de Solliès-Toucas et Solliès Pont.*

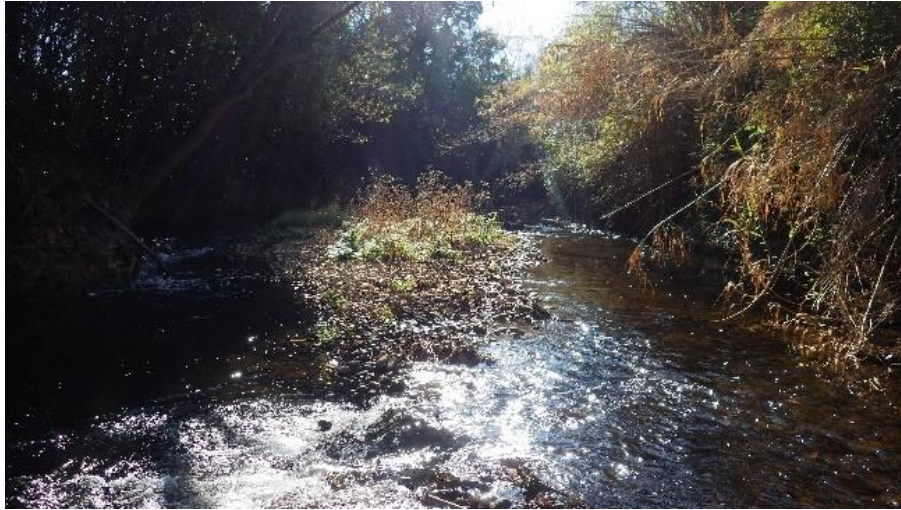
*Le lit du Gapeau en amont du seuil de Flayosque. Dans ce secteur les atterrissements sont plus fréquents.*

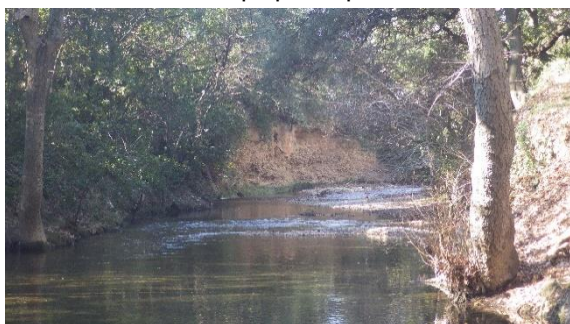
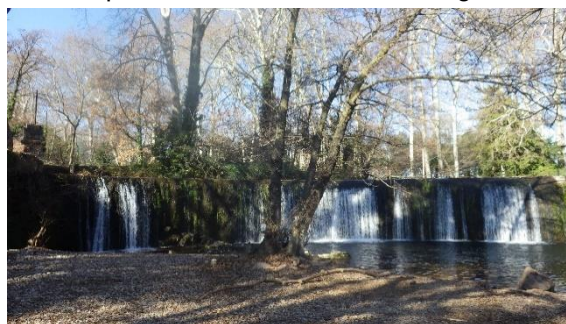
*A gauche, le lit du Gapeau (vue vers l'amont) en amont du remous solide du barrage Jean Natte, visible sur le cliché de droite*

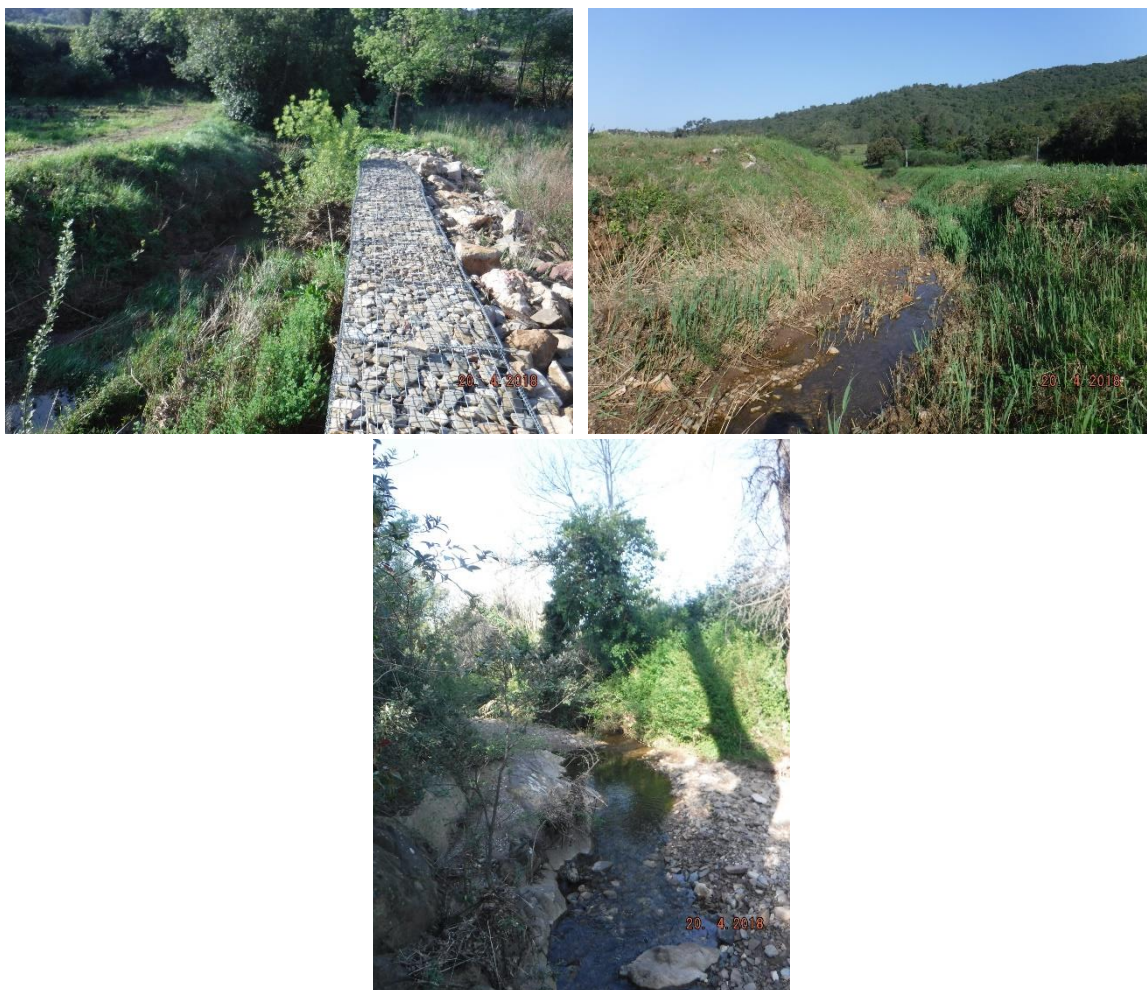
*En haut à gauche : une protection de berge en gabion qui a dû être renforcée (vue vers l'aval).  
 En haut à droite : une section surdimensionnée (vue vers l'amont) au niveau du Pk 3 (amont de 2° Borrels).  
 En bas : le lit du ruisseau des Borrels au niveau du Pk 1.2 (aval de 2 Borrels).*

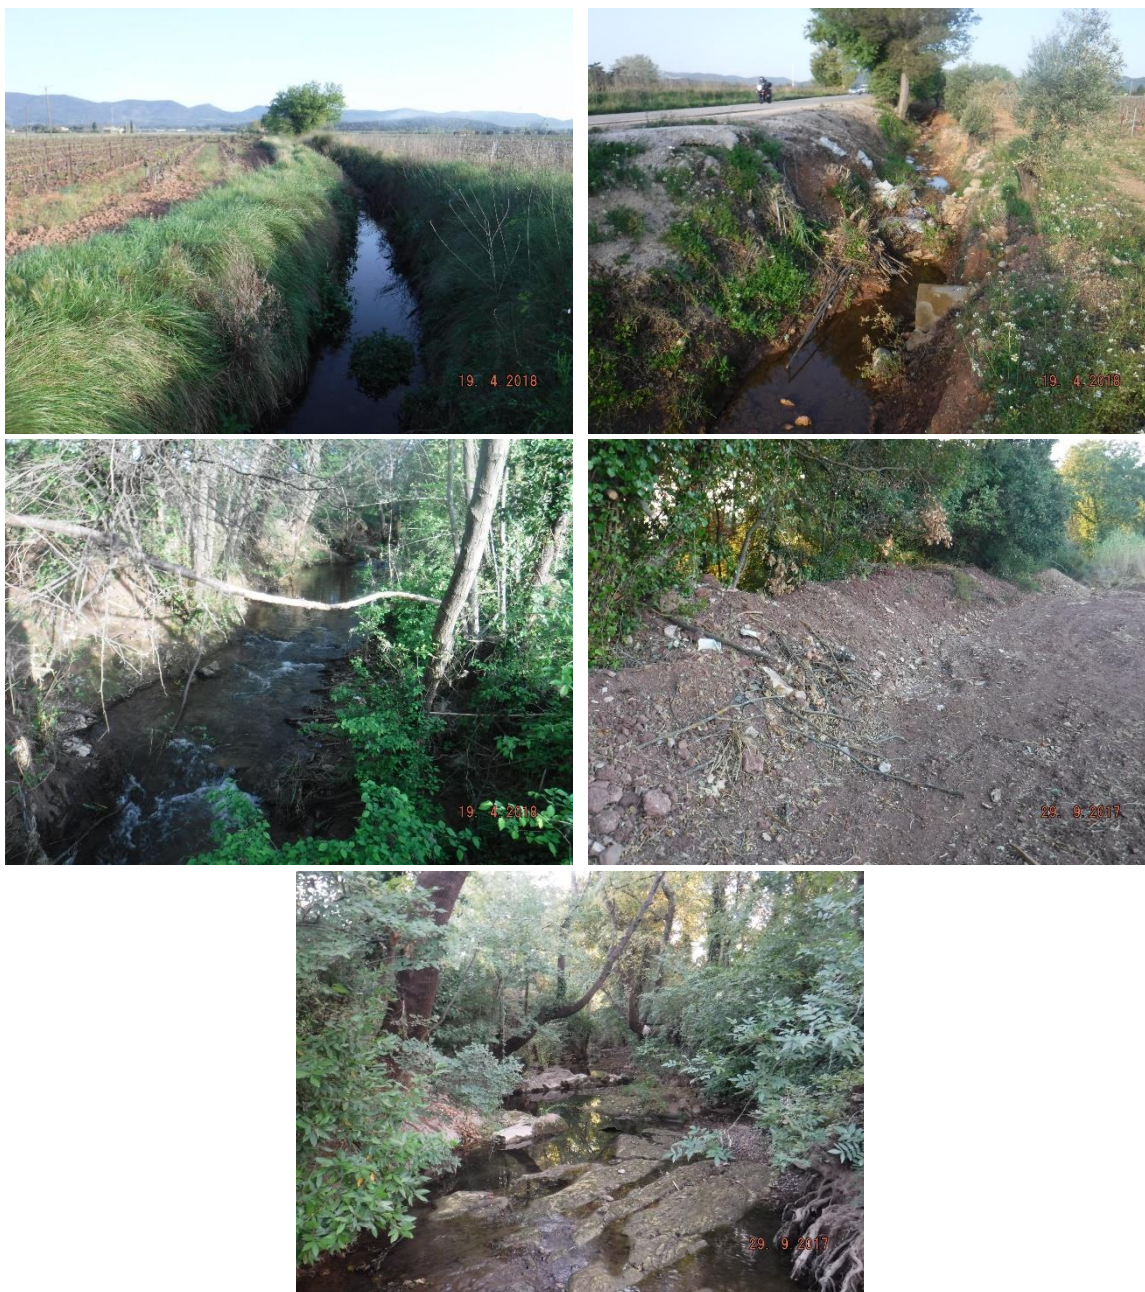
*En haut à gauche : le lit du drain des Faïsses, probablement curé ; à droite l'amont du ruisseau de Rémin. Sur ces linéaires le traitement de la végétation est souvent réalisée de manière drastique.*

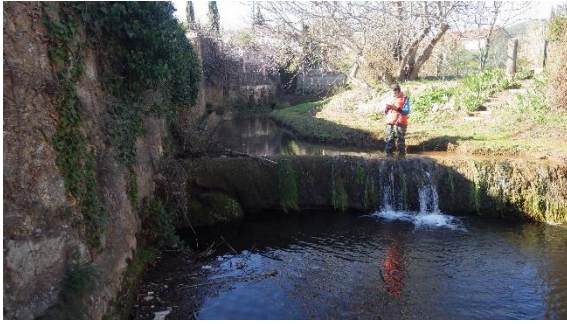
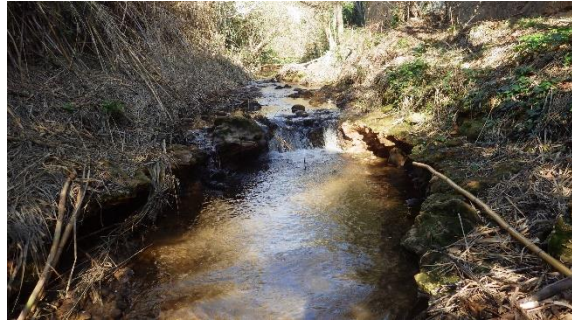
*A gauche : traversée de Cuers, avec des murs de protections d'habitation ou de jardins et un ancien ouvrage de dérivation des eaux, aujourd'hui abandonnée.*

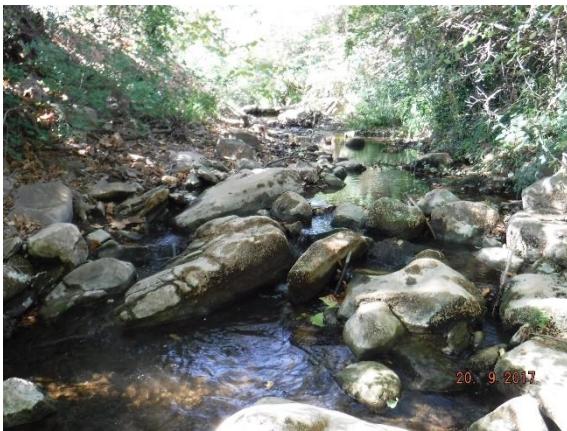
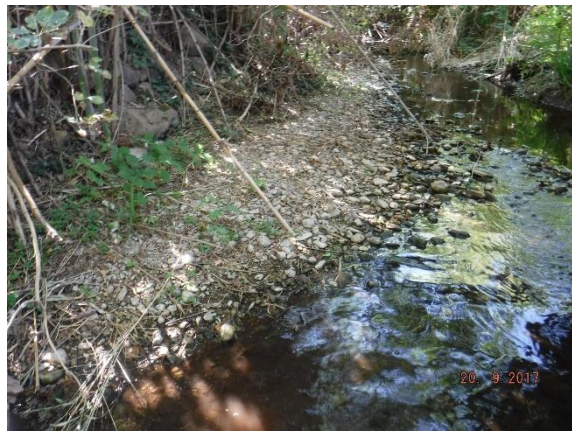
*A gauche : apparition du substratum rocheux sur le Meige Pan aval.*

*A droite : petits atterrissements indiquant des dynamiques actives de transfert de charge solide.*

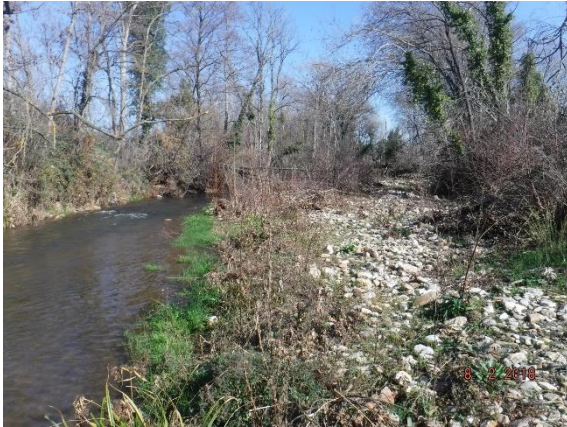
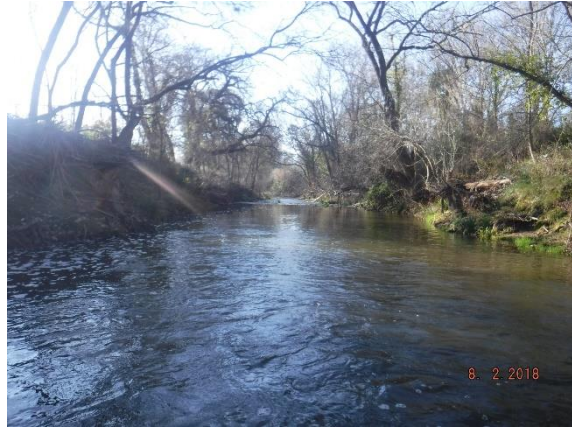
*A gauche : un atterrissement typique du Réal Martin aval, à la granulométrie assez grossière, ici aux alentours du Pk 5.5.*
