ENTRETIEN DES COURS D'EAU DU PAYS DE GEX

Plan de gestion  
et d'entretien de la ripisylve sur le  
Grand Journans.

Rapport final

GRAND JOURNANS

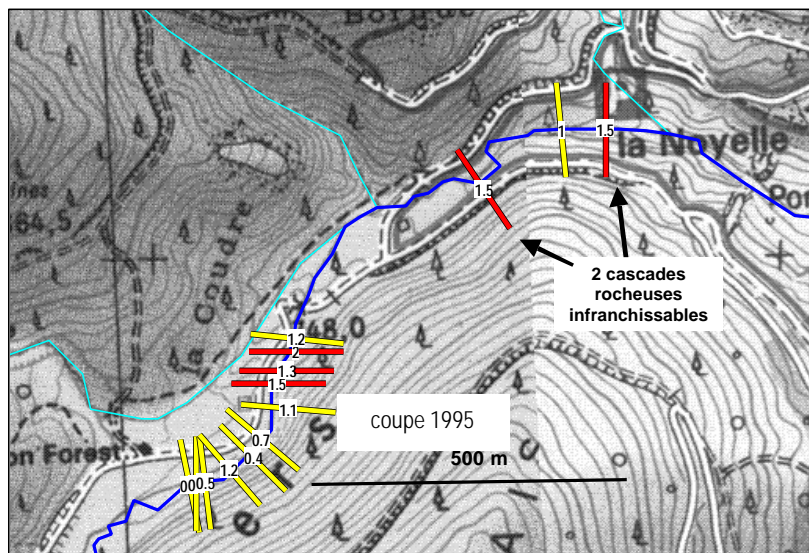
Tous les cours d'eau sont encombrés par des bois morts issus principalement des chantiers forestiers. En effet, les chablis naturels sur les versants restent généralement sur les pentes ou au-dessus du torrent et sont peu intégrés au chenal. De plus les arbres sur les berges érodés par les crues sont assez peu nombreux. L'exploitation forestière a donc un impact important sur la quantité de bois présente dans les cours d'eau.

Au niveau de la Maison Forestière, l'examen attentif des 11 embâcles présents sur une distance de 300 m suite à la coupe de bois de 1995 sur le versant rive droite, montre qu'ils sont tous difficiles (en jaune) ou impossibles (en rouge) à franchir pour le poisson. Cet impact est probablement lié à la dimension de certains bois, qui font exactement la largeur du torrent. Ces bois se sont donc mis facilement

perpendiculairement au cours d'eau. Dans ces embâcles, certains bois courts sont également fichés verticalement dans les alluvions à la suite de crues ou de l'exploitation des versants et ont pu également jouer un rôle dans la formation des barrages de bois.

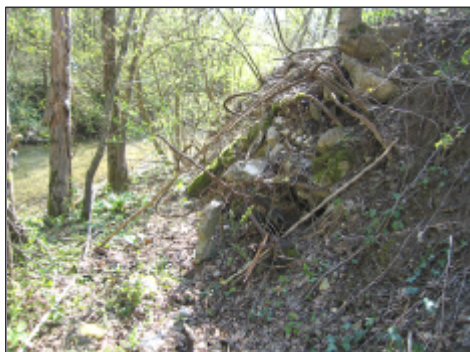
Les déchets épars venant des zones urbaines en amont sont assez fréquents.

Une partie des gravats issus de la Coopérative de Genève a été déposée sur la rive gauche au niveau de la confluence avec le Varfeuille (environ 10-12000 m<sup>3</sup>) et a dégradé durablement cet espace naturel.

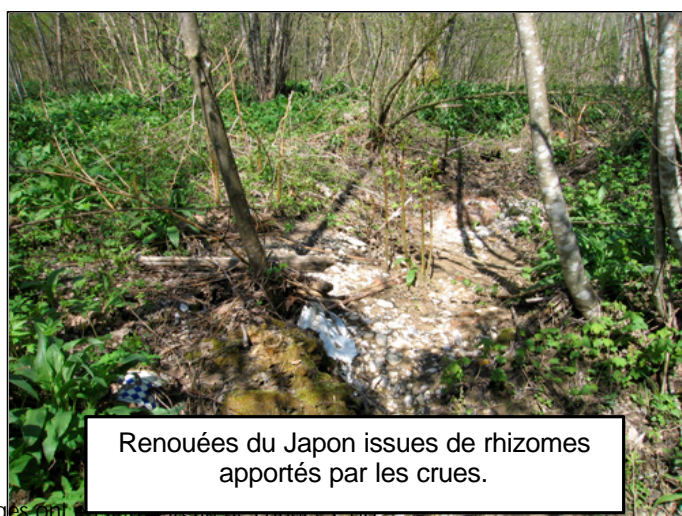
Les renouées du Japon sont en train de coloniser ce tronçon. On trouve une dizaine d'implantations récentes apportées par les dernières crues.

Renouées du Japon issues de rhizomes apportés par les crues.

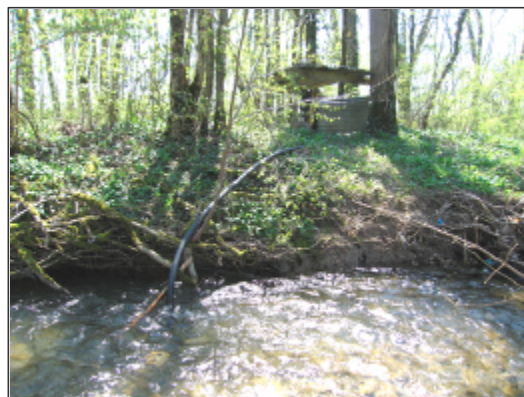
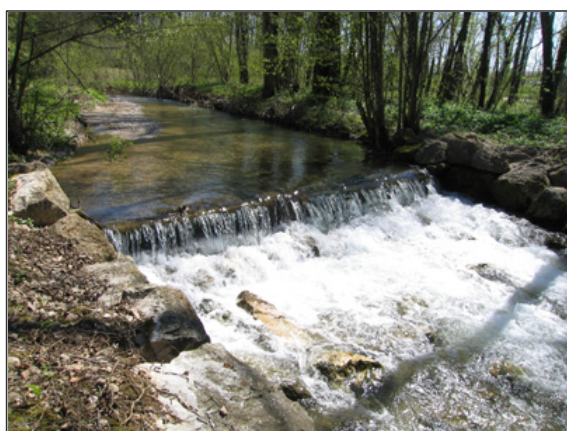
A la suite de la crue de 1990, un seuil a été construit pour éviter l'érosion d'un chemin. Il est difficilement franchissable pour le poisson et empêche l'accès aux frayères situées en amont.

Puis, le cours d'eau longe la pisciculture de Veraz. Les murs sur les rives sont fortement dégradés, une partie est déjà effondrée. A terme, les prochaines fortes crues pourraient mettre en communication les étangs avec le cours d'eau.

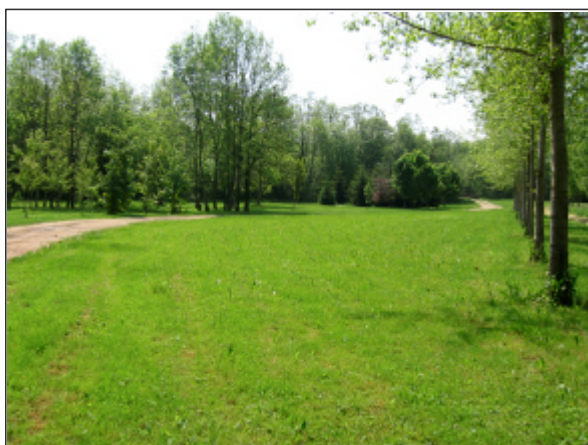
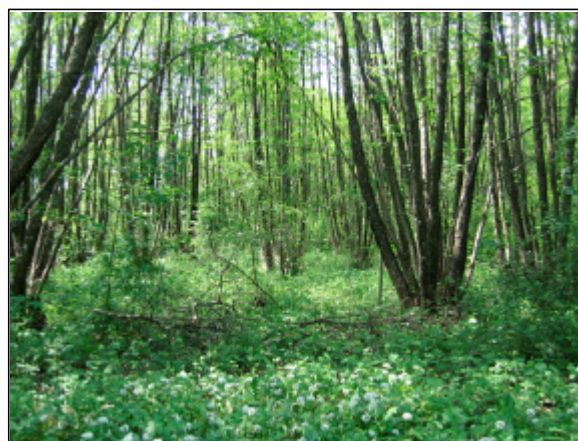
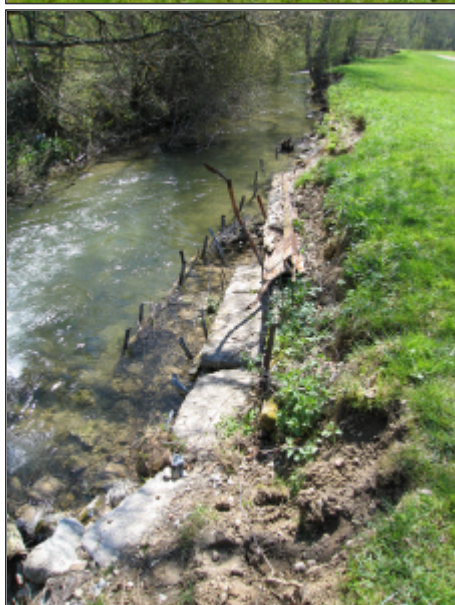
Le long de la clairière, des petits aménagements rustiques de berge ont été réalisés mais se sont dégradés et sont devenus dangereux pour les promeneurs. Quelques seuils piscicoles ont également été créés.

- Enfin sur Cessy, les ouvrages rustiques réalisés pour stabiliser les berges avec des barres métalliques doivent être éliminés, car ils sont dangereux pour les promeneurs. Il s'agit d'une intervention très ponctuelle.

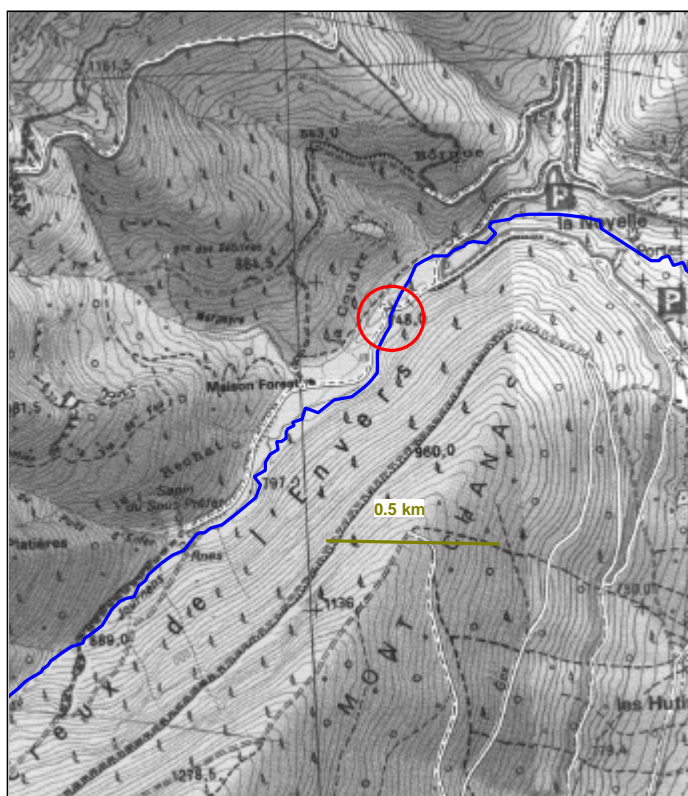
Enfin, au Creux de l'Envers (p.k. 87.6), les poutrelles métalliques de l'ancienne passerelle, qui est en train de s'effondrer, doivent être sorties du cours d'eau pour éviter en crue la formation d'un embâcle juste à l'amont du nouveau pont (buse métallique) et que ce vieux pont ne soit emprunté par des promeneurs.

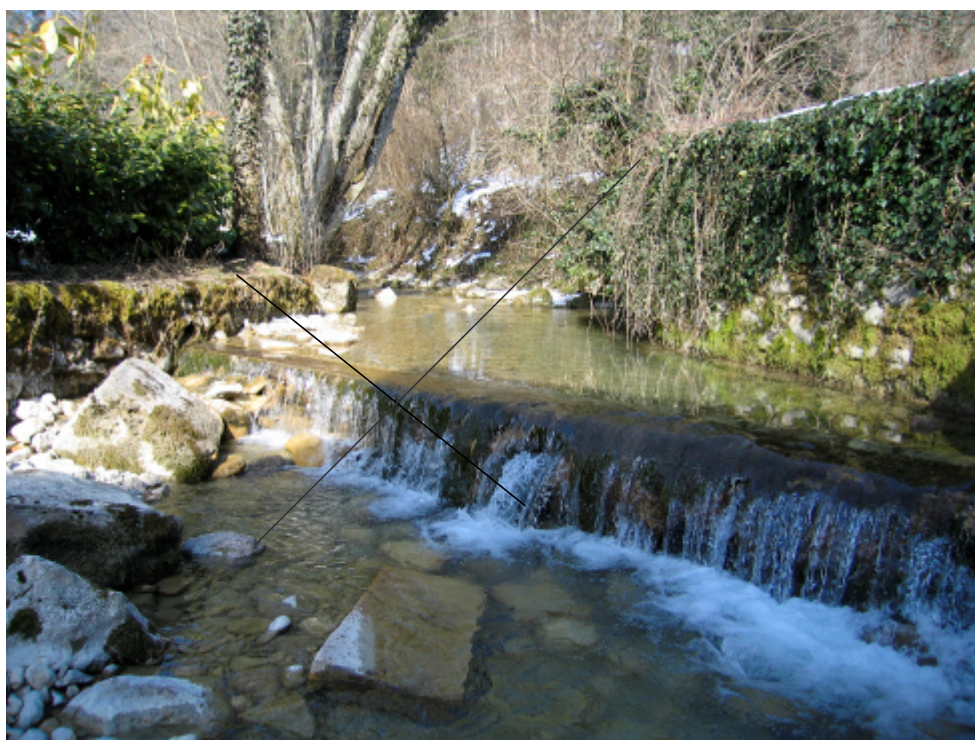
CARACTERISTIQUES
Hauteur chute d'eau
<b>0.6 m</b>
Largeur de l'ouvrage/largeur du cours d'eau
<b>6 m/ 4-5m</b>
Type d'ouvrage
<b>Très vieil ouvrage en pierres.</b>
Etat de l'ouvrage
<b>bon</b>
Bief de dérivation
-
Vannes
-
Environnement
<b>traversée urbaine</b>
Utilisation
<b>H.S. (alimentait une prise d'eau en rive gauche).</b>
IMPACTS
Circulation piscicole
<b>Ouvrage franchissable</b>
Habitats aval
-
Habitats amont
-
Crues
<b>Ouvrage pouvant aggraver les inondations en amont.</b>
INTERET GENERAL
Stabilité du lit
<b>Rôle dans la stabilité du lit.</b>
Patrimoine
-

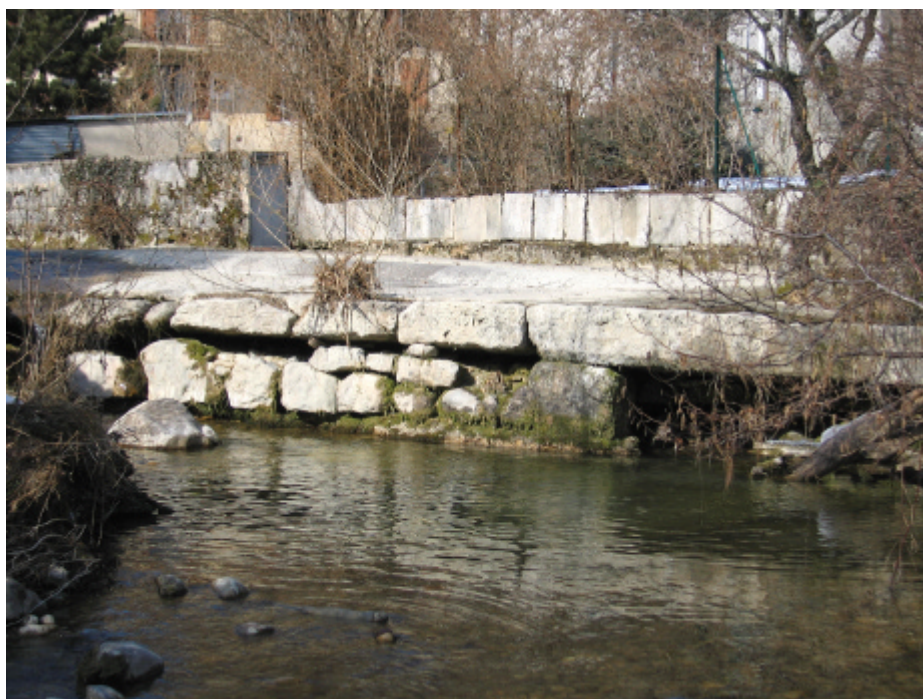
CARACTERISTIQUES
Hauteur chute d'eau <b>1 m</b>
Largeur de l'ouvrage/largeur du cours d'eau <b>10 m/ 6m</b>
Type d'ouvrage <b>Très vieil ouvrage en pierres, fond bétonné en amont .</b>
Etat de l'ouvrage <b>dégradé</b>
Bief de dérivation -
Vannes -
Environnement <b>traversée urbaine</b>
Utilisation <b>H.S. (alimentait autrefois un bief en rive gauche) / risque de brèche.</b>
IMPACTS
Circulation piscicole <b>Obstacle infranchissable</b>
Habitats aval -
Habitats amont -
Crues <b>Ouvrage pouvant aggraver les inondations en amont.</b>
INTERET GENERAL
Stabilité du lit <b>Rôle dans la stabilité du lit.</b>
Patrimoine -

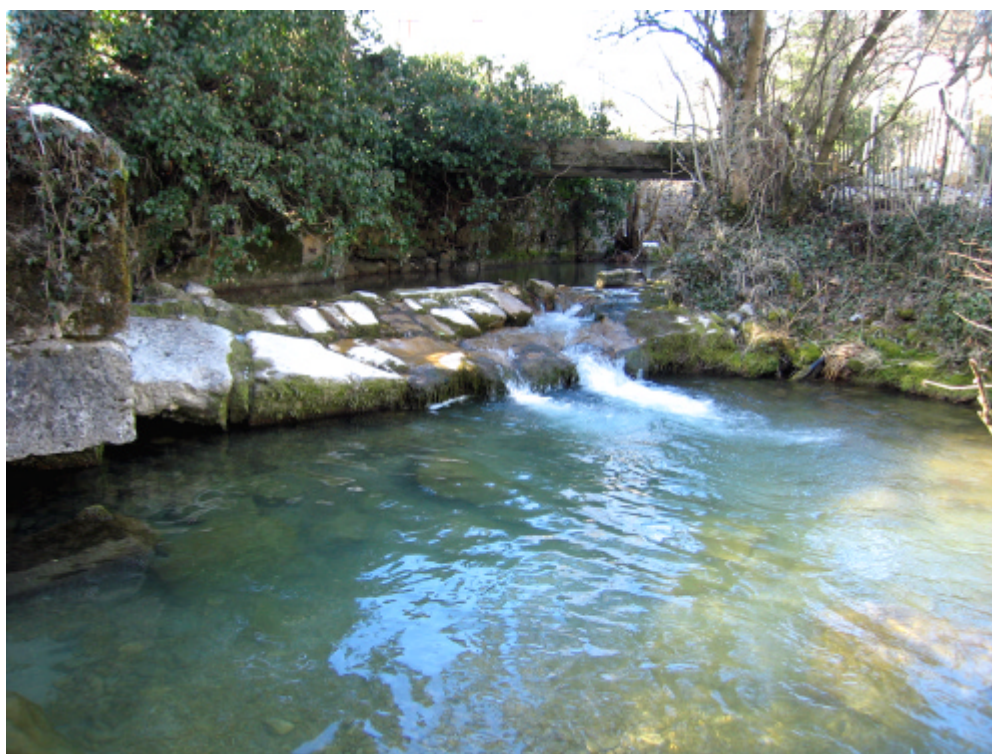
CARACTERISTIQUES
Hauteur chute d'eau
<b>0.5 m</b>
Largeur de l'ouvrage/largeur du cours d'eau
<b>4 m/ 6m</b>
Type d'ouvrage
<b>Très vieil ouvrage en pierres.</b>
Etat de l'ouvrage
<b>dégradé</b>
Bief de dérivation
-
Vannes
-
Environnement
<b>traversée urbaine</b>
Utilisation
<b>H.S. (alimentait autrefois un bief en rive droite).</b>
IMPACTS
Circulation piscicole
<b>Ouvrage franchissable</b>
Habitats aval
<b>- Fosse d'affouillement très intéressante pour le poisson</b>
Habitats amont
-
Crues
-
INTERET GENERAL
Stabilité du lit
-
Patrimoine
<b>Intérêt patrimonial ?</b>

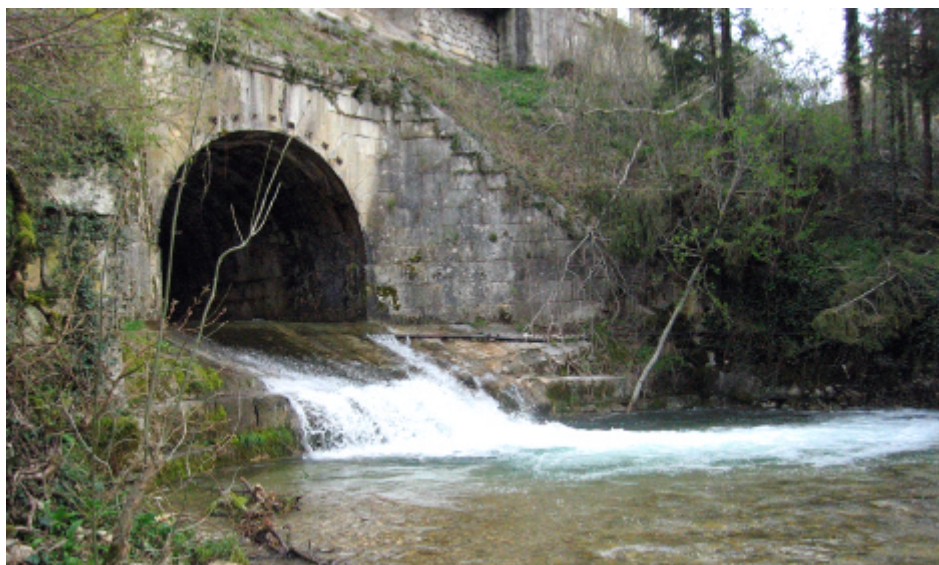
CARACTERISTIQUES
Hauteur chute d'eau
<b>1.5 m</b>
Largeur de l'ouvrage/largeur du cours d'eau
<b>5 m/5m</b>
Type d'ouvrage
<b>Vieil ouvrage en pierres.</b>
Etat de l'ouvrage
<b>bon</b>
Bief de dérivation
-
Vannes
-
Environnement
<b>traversée urbaine</b>
Utilisation
<b>Alimente une prise d'eau pour arroser les jardins.</b>
IMPACTS
Circulation piscicole
<b>Obstacle infranchissable</b>
Habitats aval
<b>- Fosse d'affouillement très intéressante pour le poisson</b>
Habitats amont
-
Crues
-
INTERET GENERAL
Stabilité du lit
<b>Rôle dans la stabilité du lit.</b>
Patrimoine
-

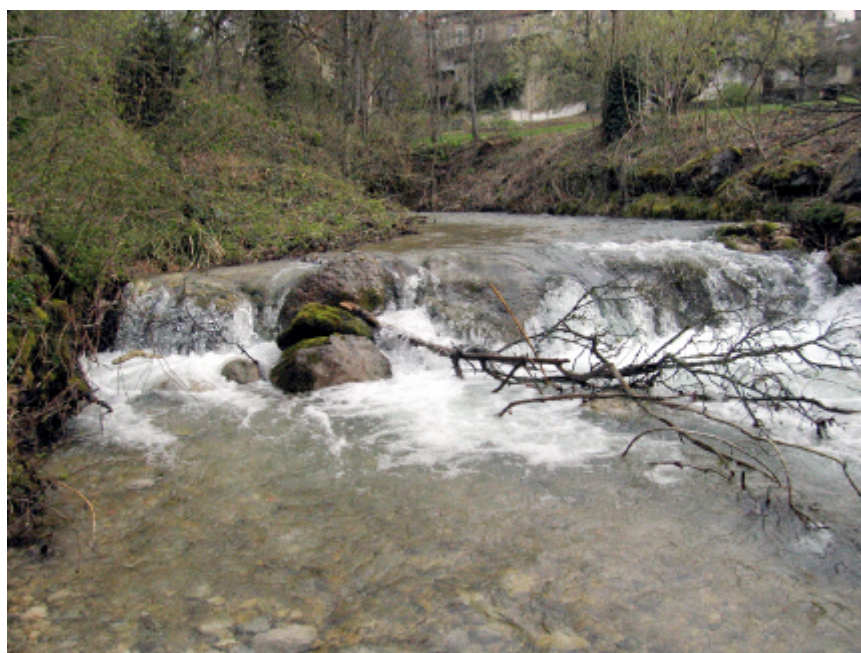
CARACTERISTIQUES
Hauteur chute d'eau
<b>0.7 m</b>
Largeur de l'ouvrage/largeur du cours d'eau
<b>5 m/ 6m</b>
Type d'ouvrage
<b>Seuil ancien en enrochements, risque de contournement en crue.</b>
Etat de l'ouvrage
<b>bon</b>
Bief de dérivation
-
Vannes
-
Environnement
<b>prés, bois</b>
Utilisation
<b>H.S. (alimentait probablement un bief en rive droite).</b>
IMPACTS
Circulation piscicole
<b>Obstacle temporaire</b>
Habitats aval
<b>Fosse d'affouillement intéressante pour le poisson</b>
Habitats amont
-
Crues
<b>Ouvrage pouvant aggraver les érosions (risque de contournement).</b>
INTERET GENERAL
Stabilité du lit
<b>Rôle dans la stabilité du lit.</b>
Patrimoine

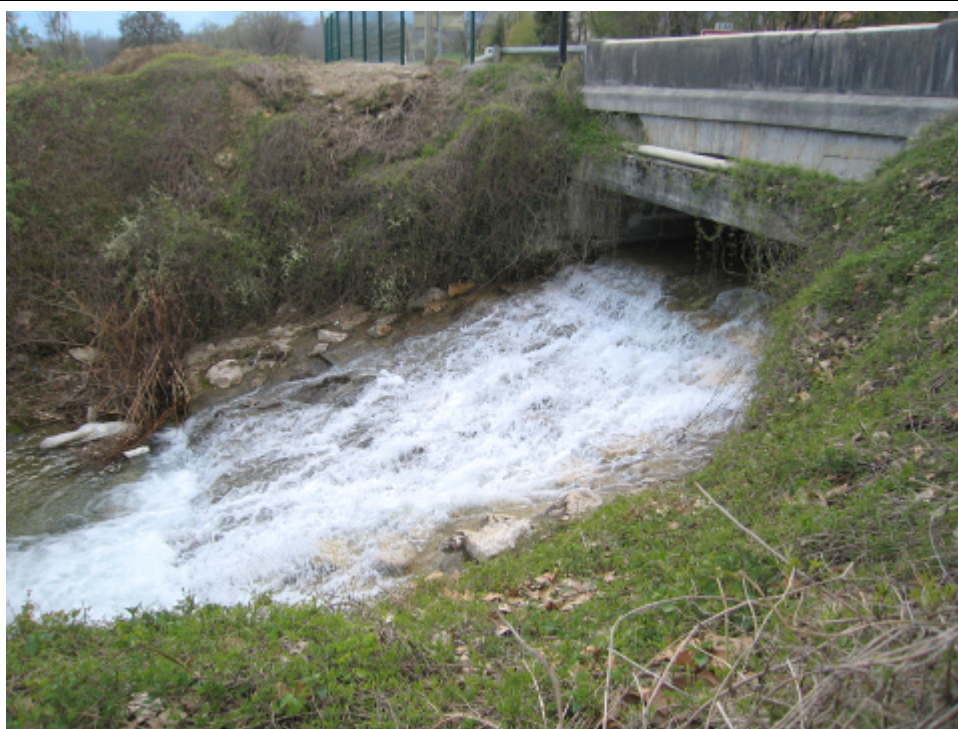
CARACTERISTIQUES
Hauteur chute d'eau
<b>1.8 m</b>
Largeur de l'ouvrage/largeur du cours d'eau
<b>4 m/ 6m</b>
Type d'ouvrage
<b>Radier en enrochements liasonnés du pont.</b>
Etat de l'ouvrage
<b>bon</b>
Bief de dérivation
-
Vannes
-
Environnement
<b>route</b>
Utilisation
-
IMPACTS
Circulation piscicole
<b>Obstacle infranchissable</b>
Habitats aval
-
Habitats amont
-
Crues
-
INTERET GENERAL
Stabilité du lit
<b>Rôle dans la stabilité du lit.</b>
Patrimoine
-

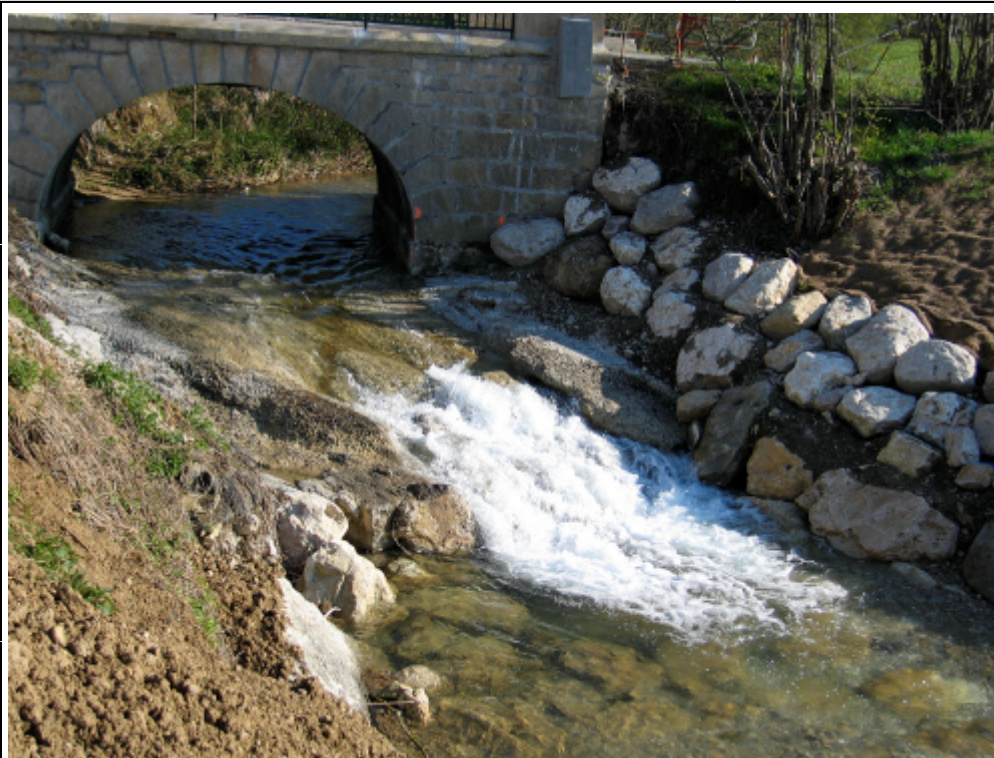
<b>CARACTERISTIQUES</b>
Hauteur chute d'eau
<b>1.2 m</b>
Largeur de l'ouvrage/largeur du cours d'eau
<b>4 m/ 6m</b>
Type d'ouvrage
<b>Radier en enrochements liasonnés du pont.</b>
Etat de l'ouvrage
<b>bon</b>
Bief de dérivation
-
Vannes
-
Environnement
<b>route</b>
Utilisation
<b>IMPACTS</b>
Circulation piscicole
<b>Ouvrage franchissable</b>
Habitats aval
-
Habitats amont
-
Crues
-
<b>INTERET GENERAL</b>
Stabilité du lit
<b>Rôle dans la stabilité du lit.</b>
Patrimoine
-

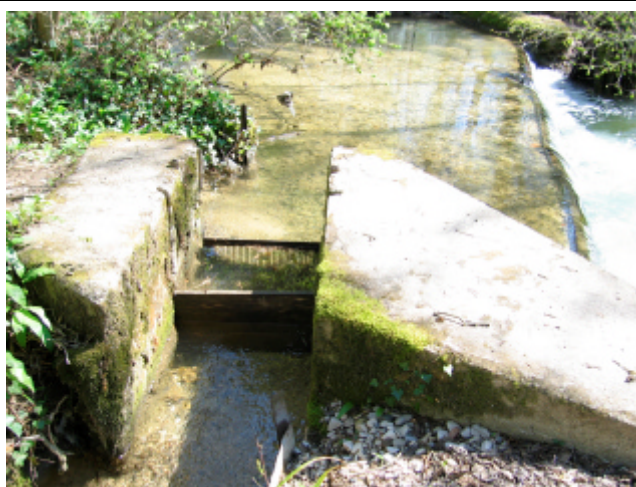
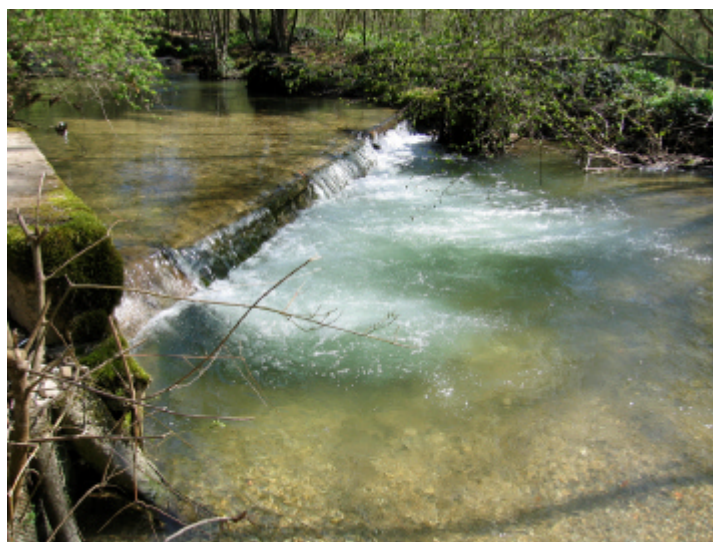
CARACTERISTIQUES
Hauteur chute d'eau
<b>0.3 m</b>
Largeur de l'ouvrage/largeur du cours d'eau
<b>9 m/ 6m</b>
Type d'ouvrage
<b>Seuil rustique avec poutrelle métallique et béton.</b>
Etat de l'ouvrage
<b>dégradé</b>
Bief de dérivation
<b>Canal en eau</b>
Vannes
<b>Vétustes</b>
Environnement
<b>bois</b>
Utilisation
<b>Alimente la pisciculture en rive droite.</b>
IMPACTS
Circulation piscicole
<b>Ouvrage franchissable</b>
Habitats aval
<b>- Fosse d'affouillement très intéressante pour le poisson</b>
Habitats amont
-
Crues
-
INTERET GENERAL
Stabilité du lit
-
Patrimoine
-

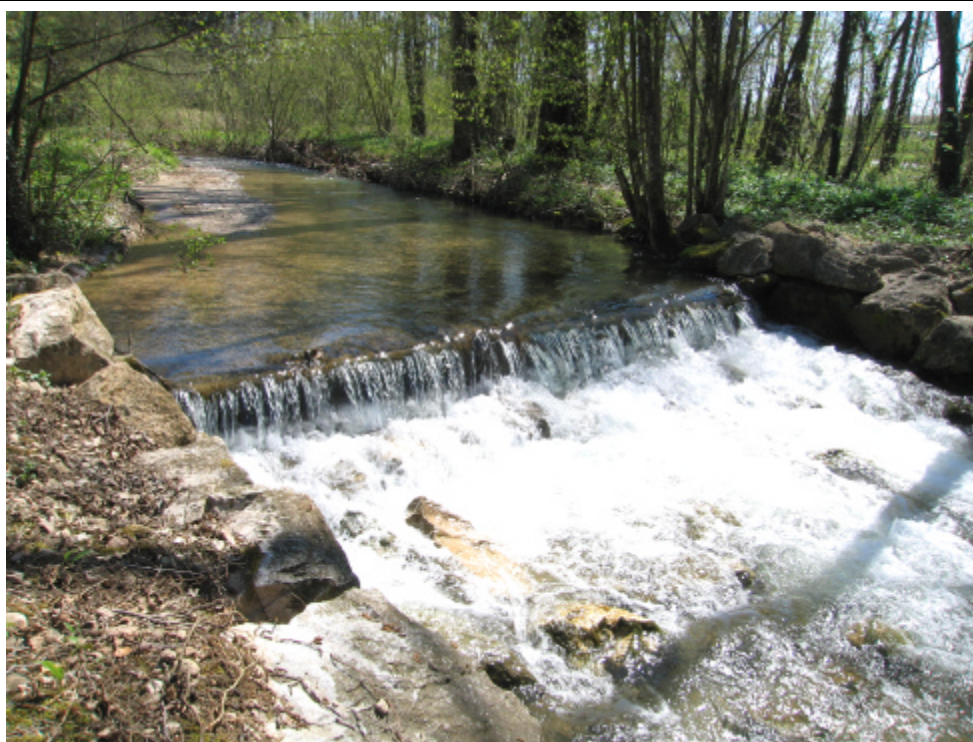
CARACTERISTIQUES
Hauteur chute d'eau
<b>0.4 m</b>
Largeur de l'ouvrage/largeur du cours d'eau
<b>6 m/6m</b>
Type d'ouvrage
<b>Seuil en enrochements et poteaux bois, construit par la commune après la crue de 1990.</b>
Etat de l'ouvrage
<b>bon</b>
Bief de dérivation
-
Vannes
-
Environnement
<b>bois, friches</b>
Utilisation
IMPACTS
Circulation piscicole
<b>Obstacle infranchissable</b>
Habitats aval
-
Habitats amont
-
Crues
-
INTERET GENERAL
Stabilité du lit
<b>Rôle dans la stabilité du lit.</b>
Patrimoine
-
