BASSIN VERSANT DU FIER – MORGES

**PLAN DE GESTION DE LA VEGETATION DES
BERGES DES RIVIERES**

La Morge

- Fiche descriptive
- Planche photos
- Plans

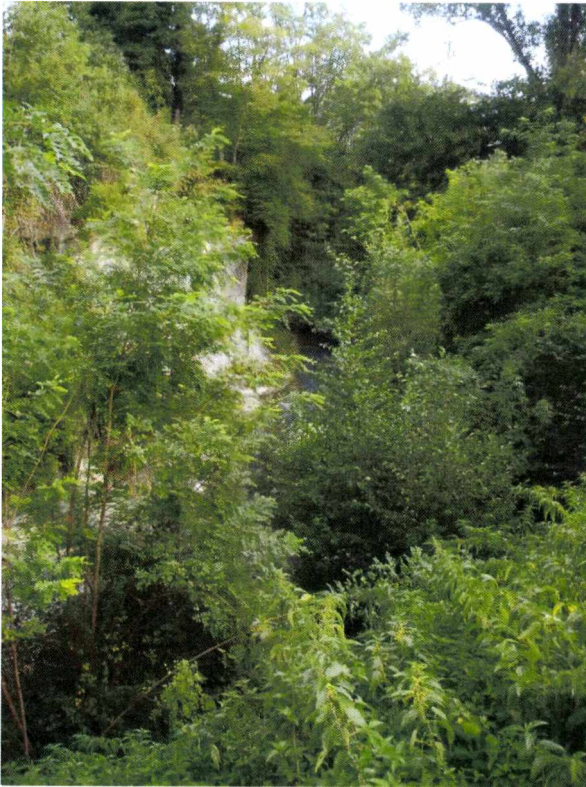
Photo 1 : La Morge est encaissé au niveau de la confluence, juste en amont de la centrale électrique de la Ravière. Elle disparaît dans un gouffre pour se jeter dans le Fier

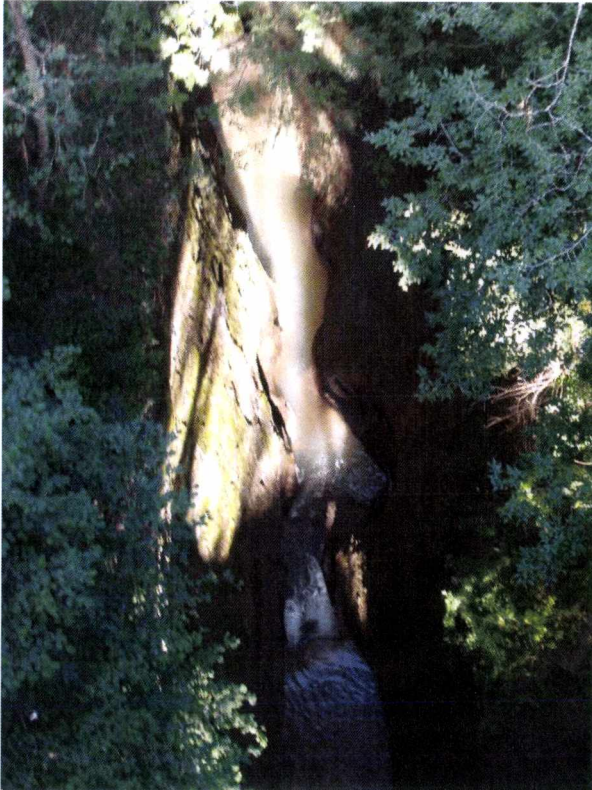
Photo 5 : Les gorges sont encor observables au niveau de la route départementale 910, elles se prolongent jusqu'au moulin de Gerbaz. Tout le secteur des gorges ne présente pas d'embâcles, ils sont régulièrement emportés par les crues.

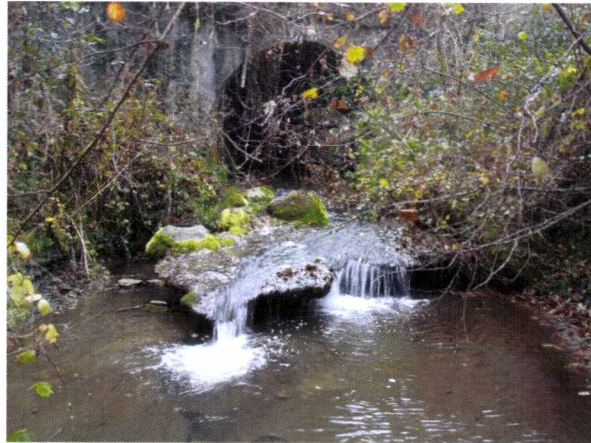
Photo 20 : Le lit n'est pas entretenu en amont, la ripisylve est donc assez dégradée avec de nombreux arbres penchés, vieillissants et menaçant de tomber

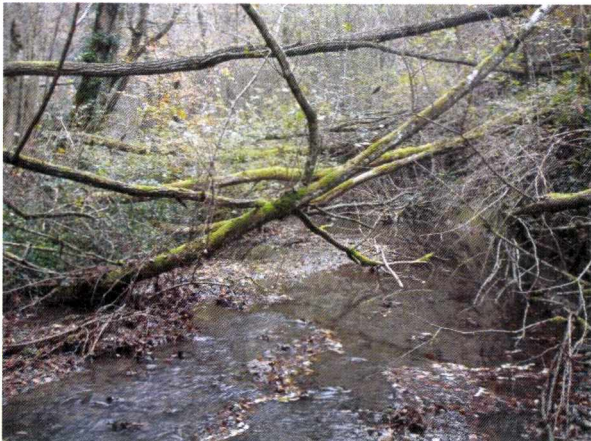
Photo 21 : Un des nombreux embâcles

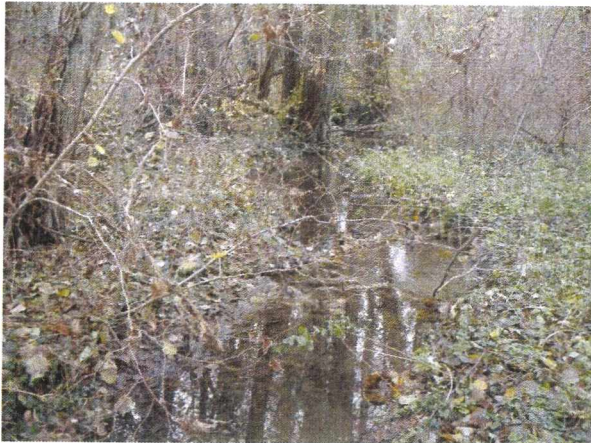
Photo 8 : A l'amont, le ruisseau draine des forêts humides, le cours se divisant en petit bras localement

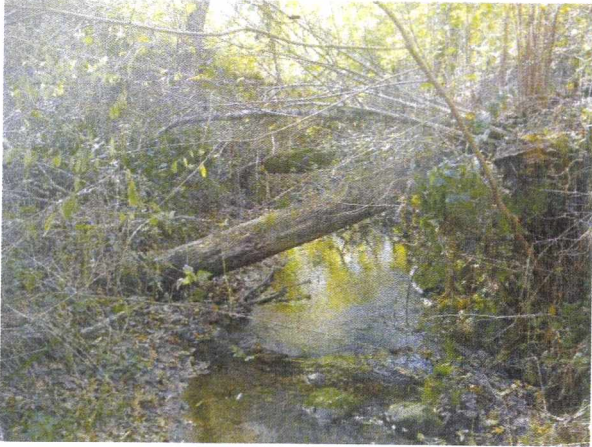
Photo 1 : Quelques embâcles peu gênant pour l'écoulement en amont de la confluence

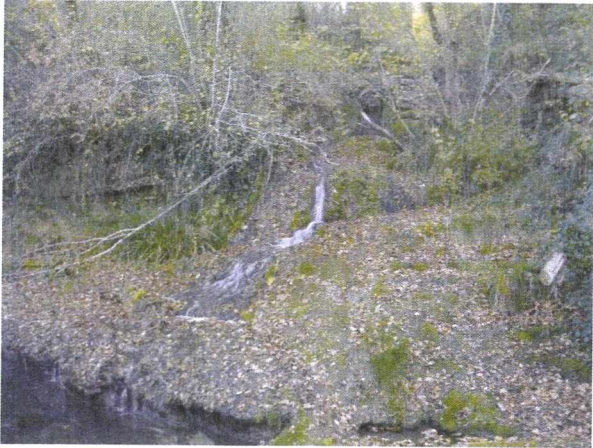
Photo 2 : Passage busé juste en amont de la confluence, envasé

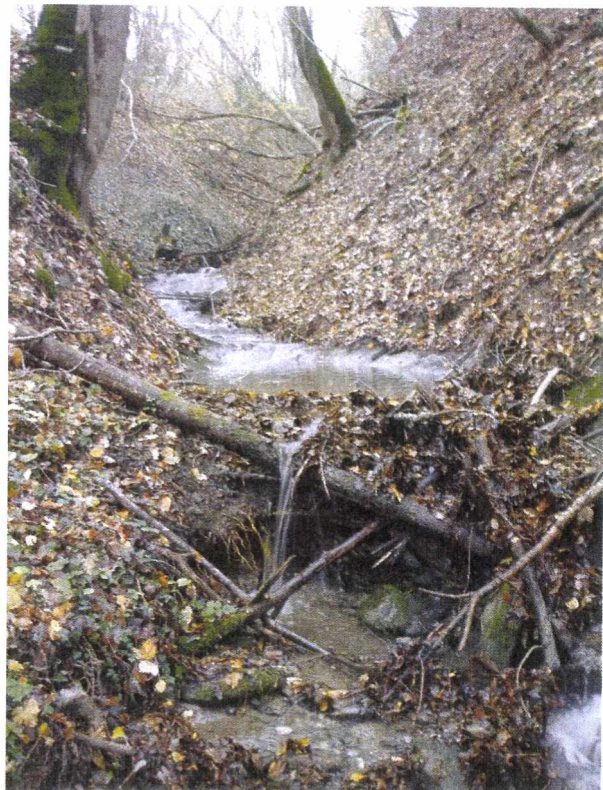
Photo 2 : Quelques petits bouchons se forment, entraînant une retenue de quelques mètres cubes de sédiments

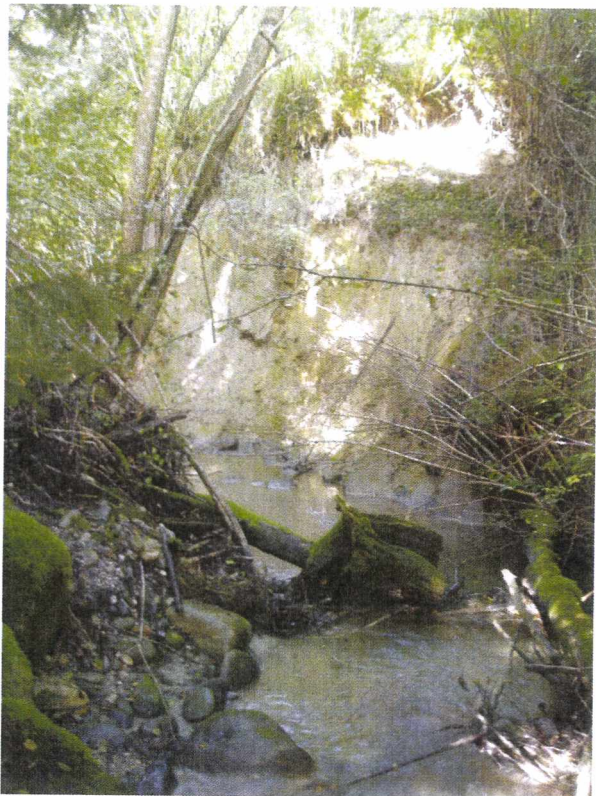
Photo 6 : Erosion de la berge en rive droite, entraînant la présence d'embâcles à l'aval.

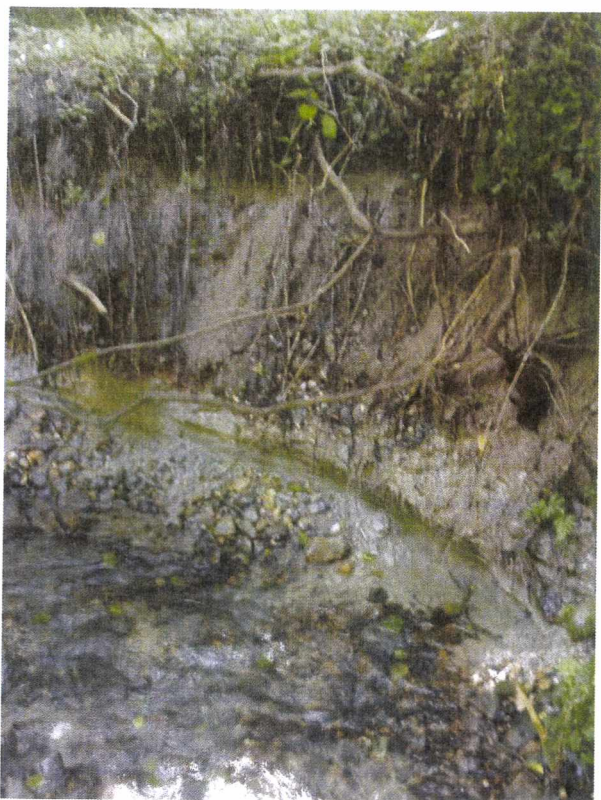
Photo 15 : Erosion de berge dans les méandres juste en amont du moulin. Cette coupe permet de distinguer la molasse grise sous 70 cm de terre.

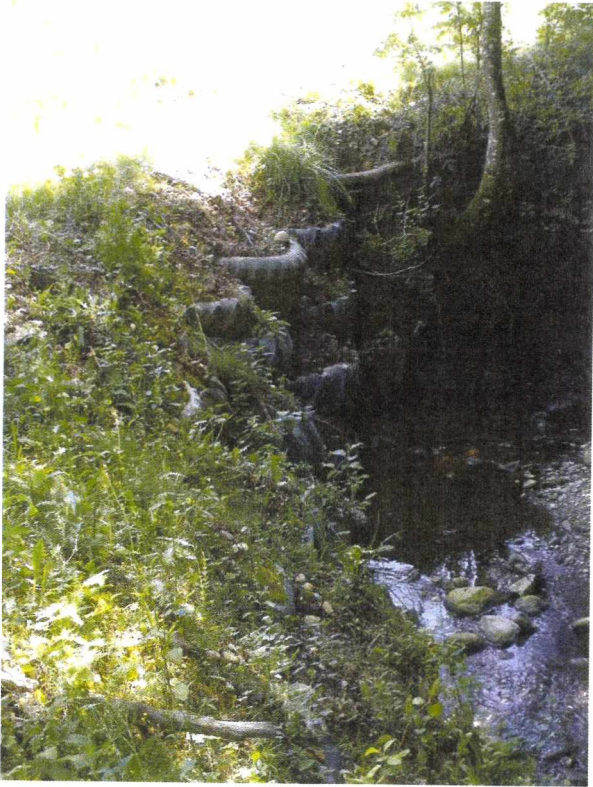
Photo 23 : la ripisylve est beaucoup plus clairsemée en amont avec de nombreuses prairies, d'où la présence d'érosions ponctuelles liées à une absence de ripisylve. L'usage de pneus usagés a permis ici de renforcer la berge.

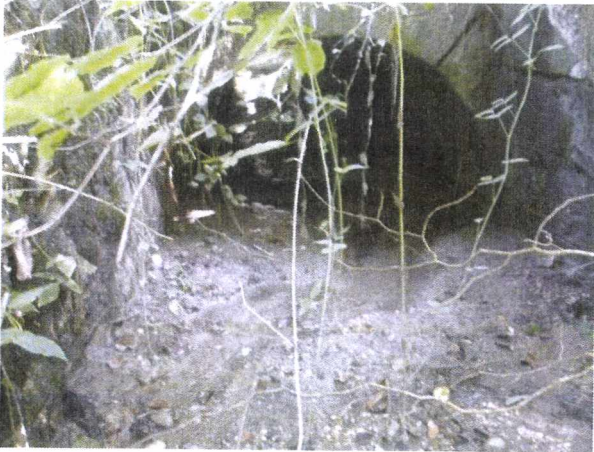
Photo 1 : Ouvrage de la VC n°10 envasé, la présence de bois morts provoquant des atterrissements

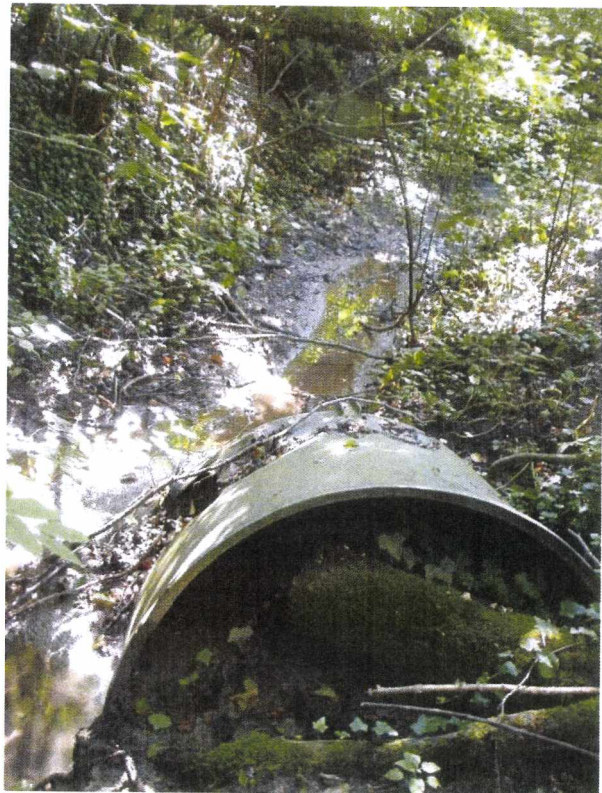
Photo 2 : Déchets dans le lit mineur et sur les berges

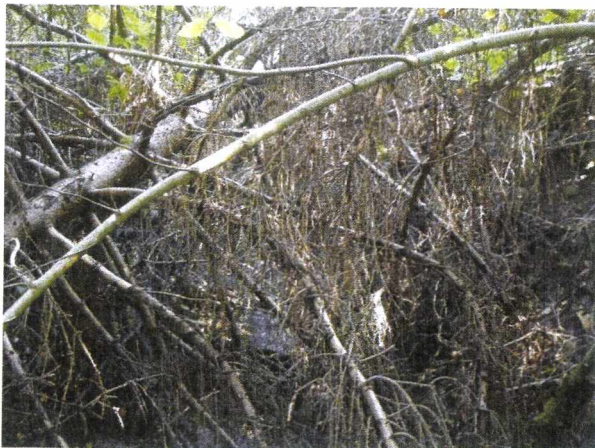
Photo 3 : Sapin tombé dans le lit mineur, pouvant provoquer un embâcle à terme.

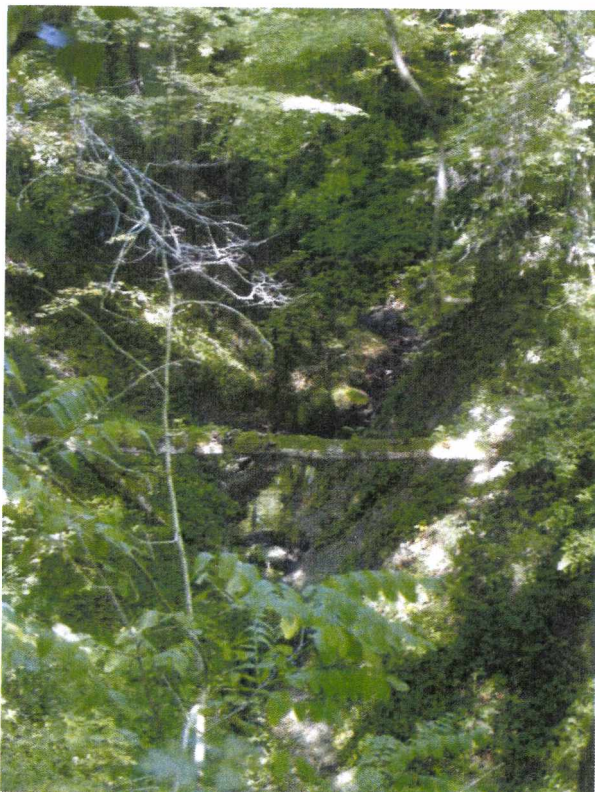
Photo 7 : Enfoncement du lit très marqué sur la partie aval, avec de nombreux blocs et bois morts

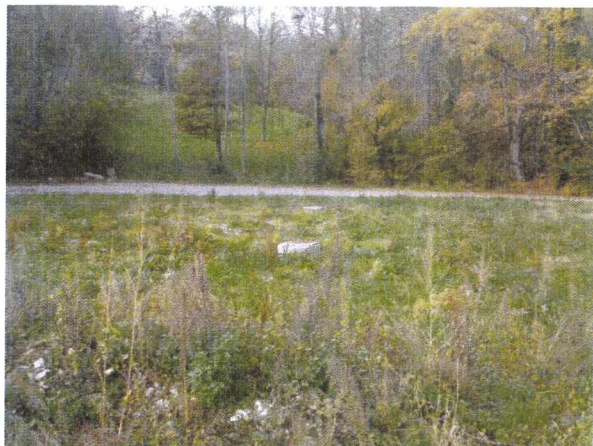
Photo 1 : Tronçon busé créé suite à la rectification du tracé de la route

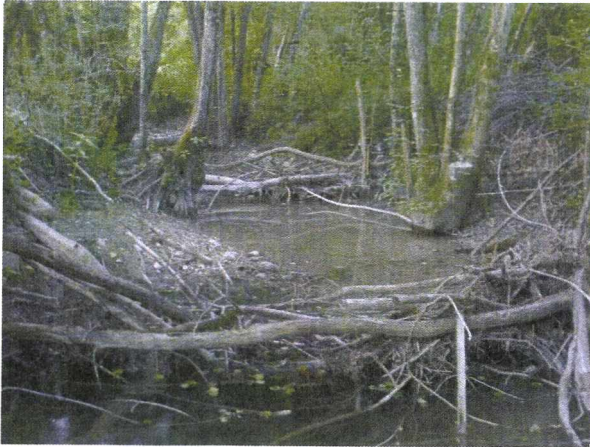
Photo 1 : Deux embâcles successifs formant barrage, car occupant toute la largeur du lit mineur du cours d'eau. Situé entre la route départementale et la confluence avec le Fier

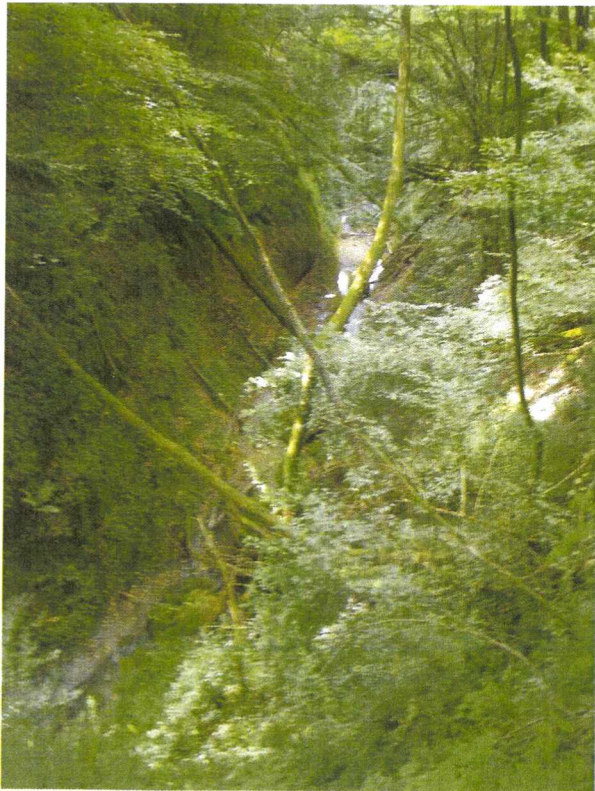
Photo 13 : Barrage de bois formé dans le lit de la rivière, entraînant une des dépôts de galets et de sable en amont

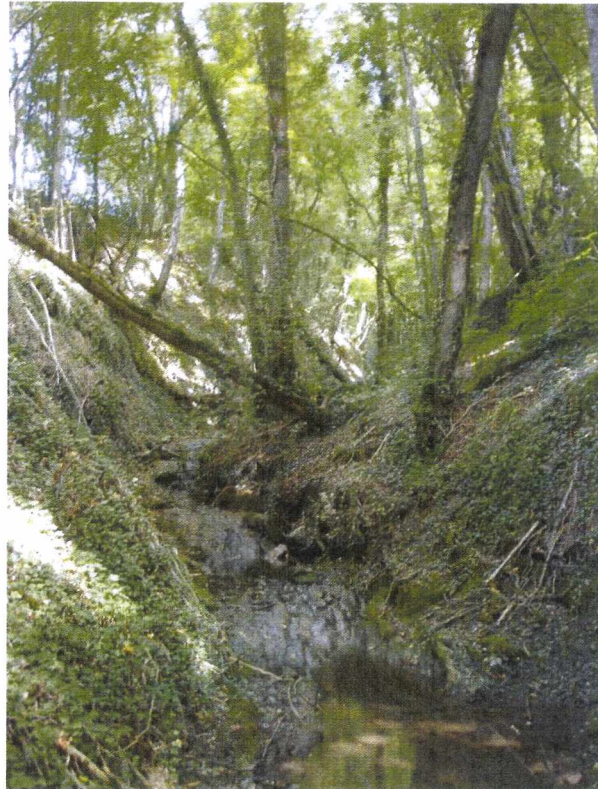
Photo 16 : Arbre dessouché, caractéristique des espèces ne possédant pas de racines traçantes qui permettent à la végétation de venir s'enraciner en profondeur. Ces espèces ne sont pas efficaces en bord de berge en terme de protection de berge.

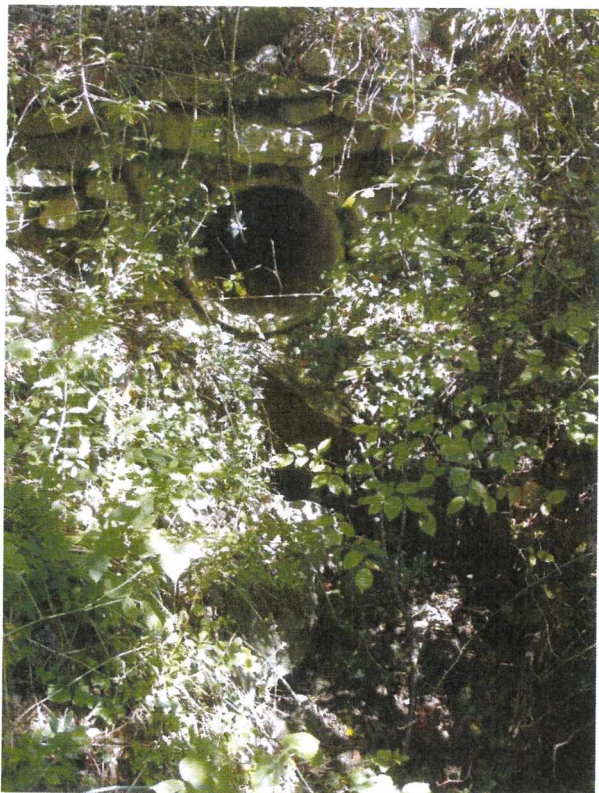
Photo 1 : Busage permettant le franchissement du chemin d'accès au Pâquis. Une chute s'est formée à l'aval, en l'absence de blocs de protection

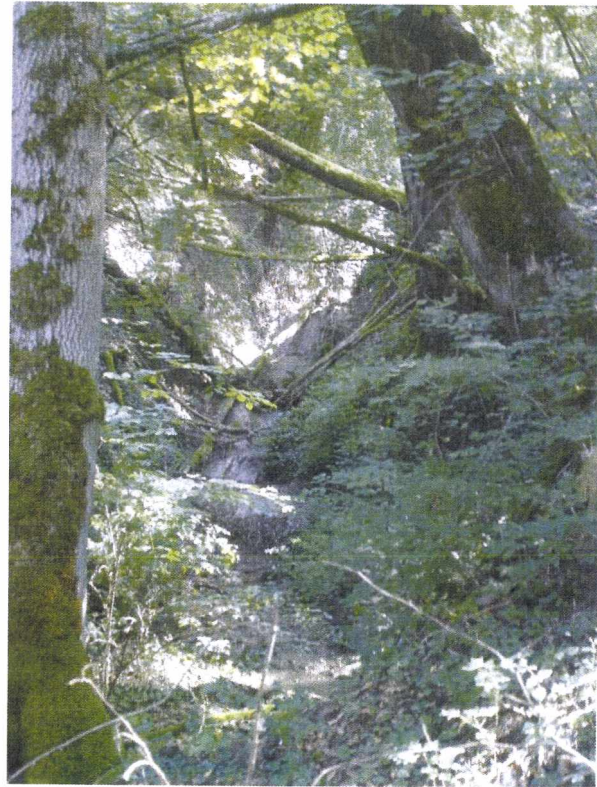
Photo 10 : Chemin rural franchissant le ruisseau, avec une buse partiellement obturée

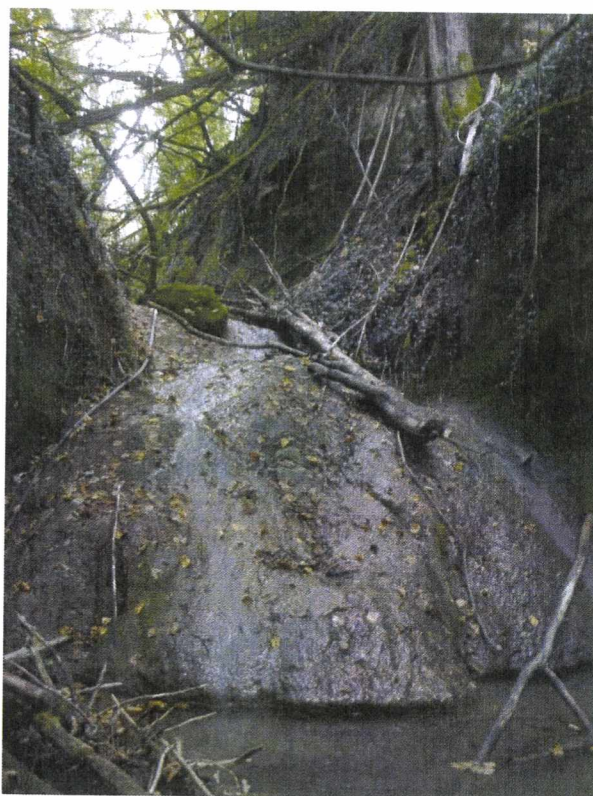
Photo 6 : Ce résineux forme un bouchon à l'amont du cours d'eau
