**ETUDE PREALABLE  
A LA RESTAURATION ECOLOGIQUE  
DES RIVIERES DU BASSIN VERSANT  
DU LAC DU BOURGET**

**PLAN D' ACTIONS 2011-2017**

**FICHES**

**Document n° 09.113-ETU-102  
Novembre 2010**

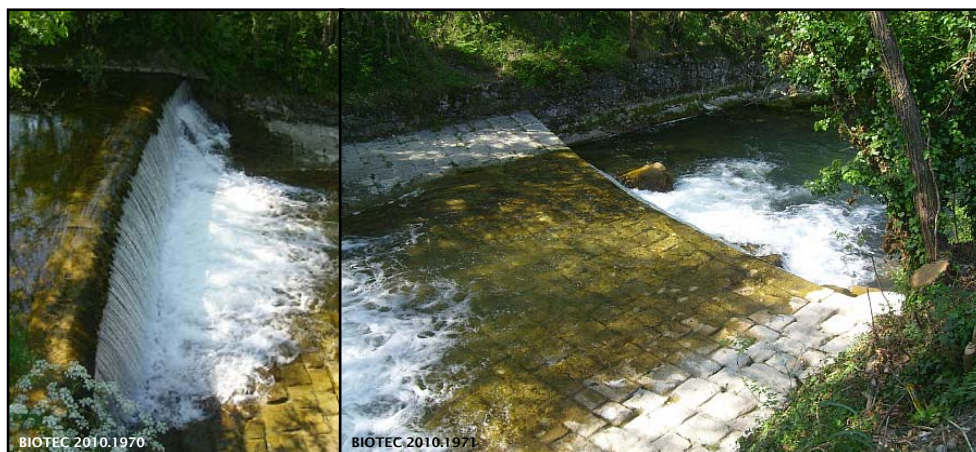
Il est à noter que malgré la présence des seuils, le lit de la Leyse a localement tendance à s'inciser, ce qui "dénoie" la partie aval d'une partie des ouvrages, les rendant doublement infranchissable (figure 3).

**Figure 3.** Illustrations du type de seuil caractéristique de ce tronçon de la Leyse avec des moellons parfaitement appareillés (photos Biotec, 29.04.2010).

⇒ Vu les emprises extrêmement limitées sur ce tronçon dues aux différentes infrastructures, les seules potentialités de restauration de ce tronçon se limitent à une meilleure attractivité du lit mineur pour la faune aquatique, en particulier par la "fragmentation" des différents ouvrages infranchissables en seuils successifs de plus faible ampleur.

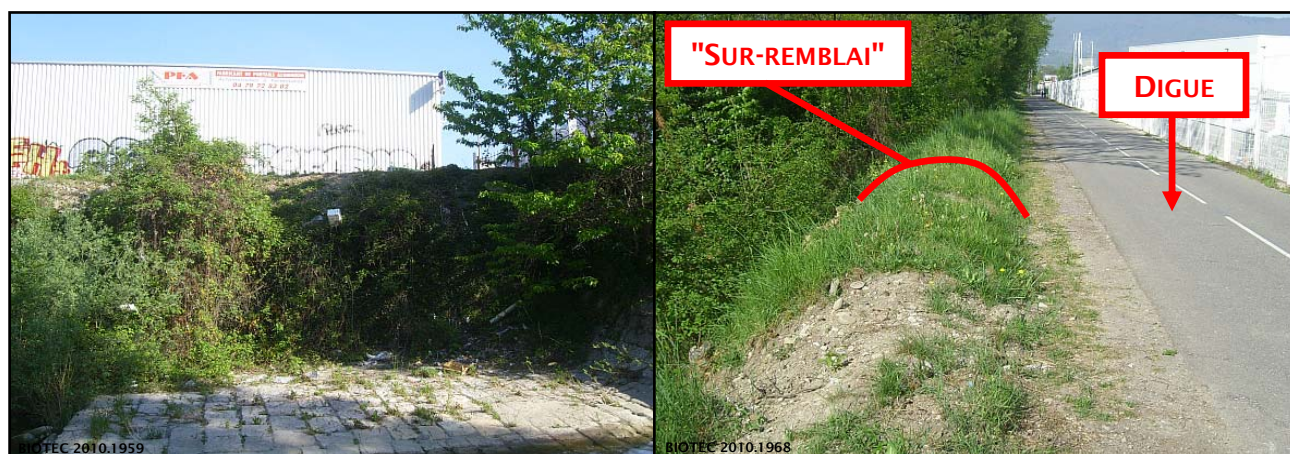
**Figure 4.** A gauche, berge raide en remblai. A droite, piste cyclable sur digue séparée de la Leyse par un merlon en "sur-remblai" sur berge (photos Biotec, 29.04.2010).

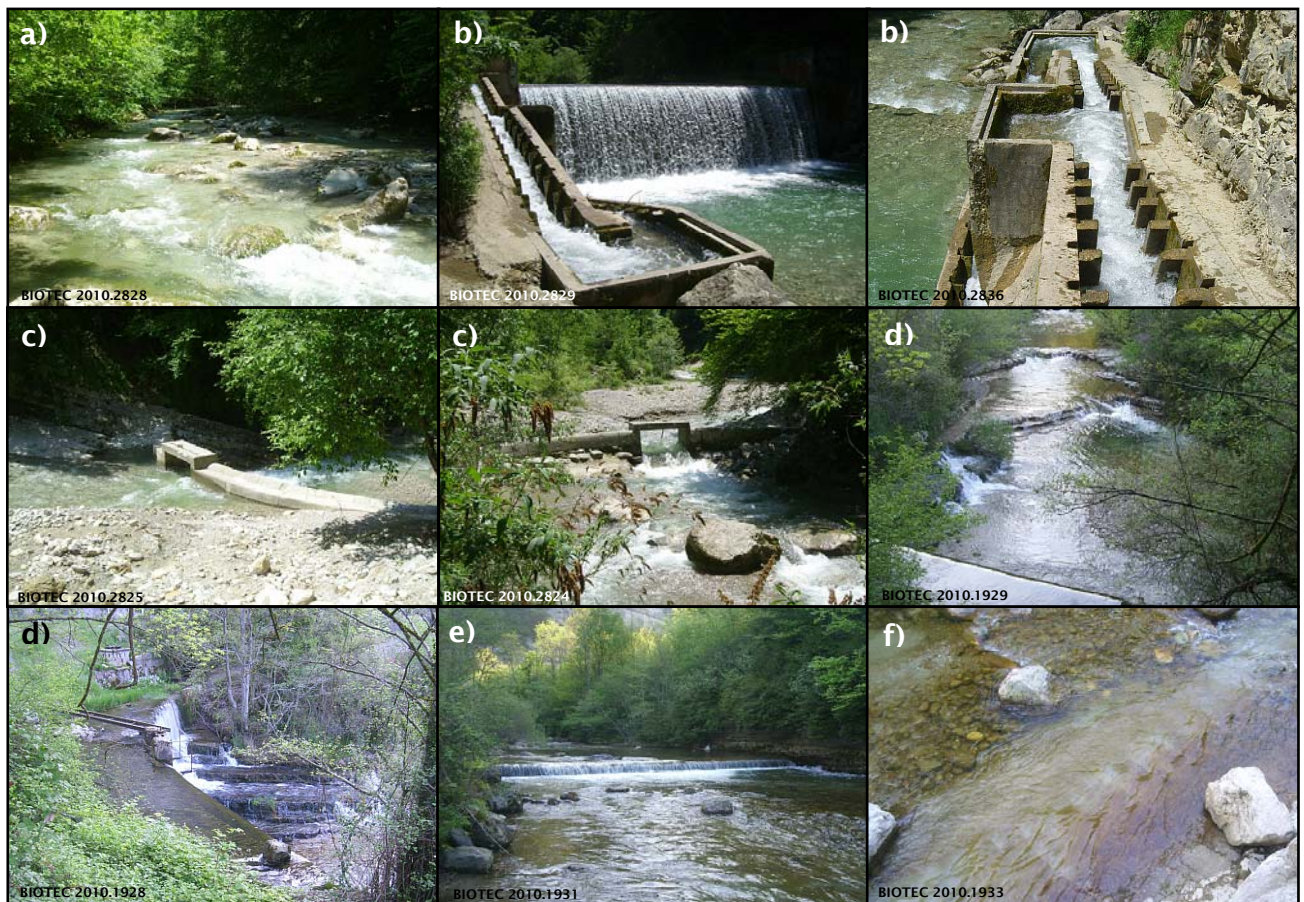
**Figure 5.** Différentes vues du tronçon T1, avec :

- L'ouvrage médian est un ancien barrage avec une brèche en son centre, alors que l'ouvrage le plus en aval constitue un ouvrage de stabilisation du fond du lit de hauteur relativement limitée. En aval du lieu-dit le "Bout du Monde", plusieurs petits seuils naturels se succèdent, mais vraisemblablement franchissables alors que la confluence avec un ruisseau rive droite (torrent de la Doriaz) est occupé par un ouvrage de plusieurs mètres (ancienne papeterie) de hauteur totalement infranchissable.

- La plupart des matériaux en transport étant "bloqués" dans les gorges à l'arrière de ces différents ouvrages (effet retenue), la partie aval de ce tronçon laisse apparaître le substratum rocheux en fond de lit.

- a) morphologie diversifiée du lit sur ce 1<sup>er</sup> tronçon de gorges;
- b) seuil amont et passe à poissons à ralentisseurs sur sa droite;
- c) ancien barrage avec ouverture brèche/vannage au centre;
- d) plusieurs seuils "franchissables" en aval du lieu-dit "le Bout du Monde" et seuil infranchissable au point de confluence avec affluent en rive droite (torrent de la Doriaz);
- e) seuil le plus en aval de ce tronçon;
- f) substratum rocheux affleurant sur ce tronçon en partie aval des gorges.

Ainsi, les seuils en gorges (T1) pourraient avantageusement être supprimés, alors que sur les tronçons T2 à T4, leur rôle est essentiel lié à la stabilisation du profil en long du cours d'eau; c'est ainsi plutôt leur fragmentation en une série de plusieurs seuils de plus faible hauteur qu'il faudrait envisager.

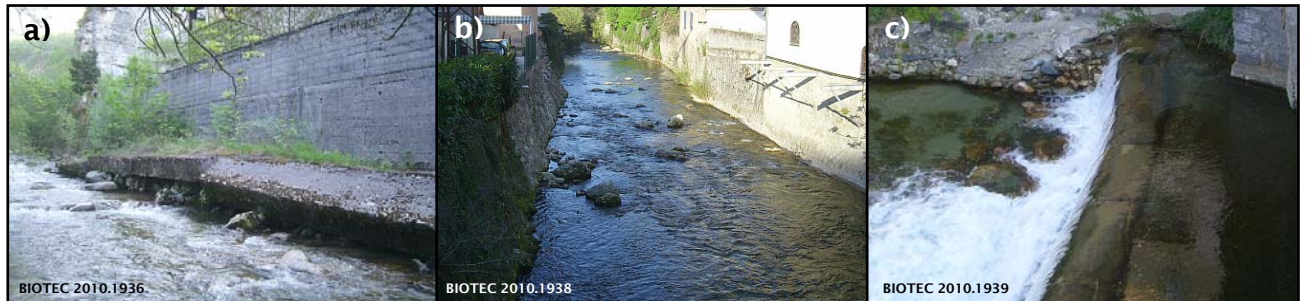
**Figure 6.** Différentes vues du tronçon T2, avec :

- Tronçon rectifié et urbanisé, traversant le village de Leyse, soit globalement bordé de murs de chaque côté du cours d'eau.
- Présence d'un seuil infranchissable en aval immédiat du pont de la RD 9, dont l'effet retenue (écoulements lenticques) est visible sur ~ 80 mètres en amont de l'ouvrage.

- Plusieurs secteurs d'instabilité du talus (érosion ou plutôt glissement de talus), protégés localement et illustrant une volonté chronique à bâtir immédiatement en front de berge !

- a) des murs affouillés en rive gauche;
- b) un fond de lit à fond plat et des murs en bordure de la Leysse à l'amont du pont de la RD 9;
- c) la présence d'un seuil infranchissable en aval immédiat de la RD 9.

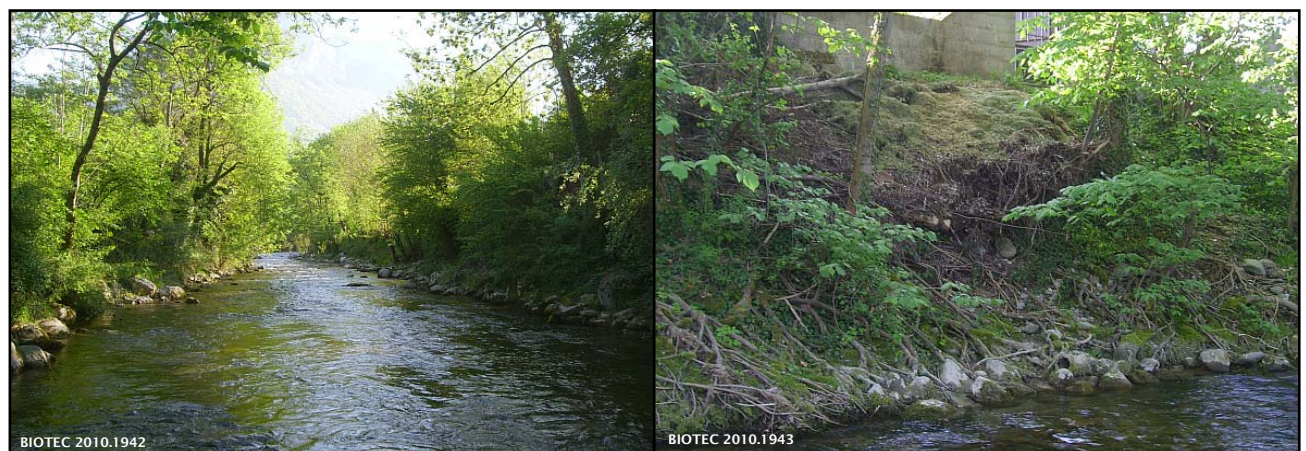
**Figure 7.** Différentes vues du tronçon T3. A gauche, un lit relativement naturel et à droite des déversements de déchets de jardins en berge.

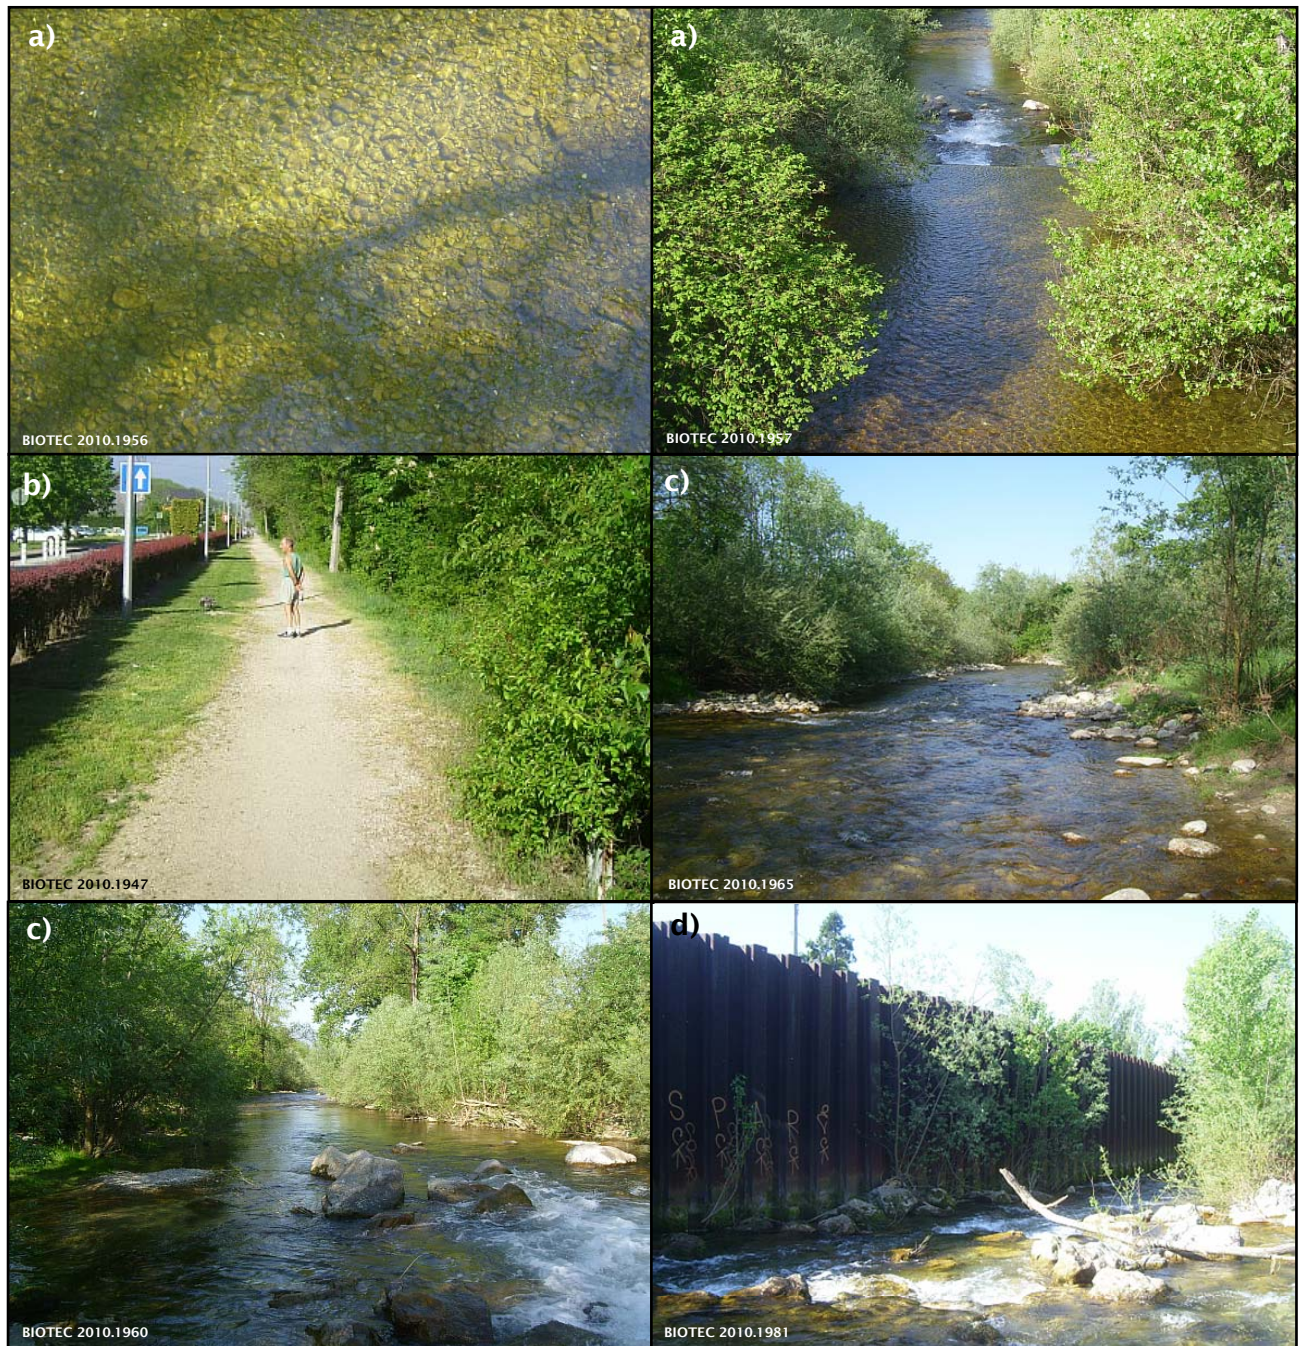
**Figure 8.** Différentes vues du tronçon T4, avec :

- Tronçon endigué avec la présence de nombreux seuils en stabilisation du profil en long. Hormis à l'approche de chacun de ces ouvrages où les faciès, la granulométrie des fonds, les écoulements et la lame d'eau sont homogènes, la pente de ce tronçon est forte et de ce fait la morphologie du lit mineur demeure relativement diversifiée.

- a) granulométrie uniforme à l'approche des seuils;
- b) route en rive gauche de la Leyse avec trottoir/cheminement piétonnier;
- c) lit faiblement élargi et géomorphologie plus diversifiée en aval de la RN 512;
- d) palplanches faisant office de digue au droit de l'échangeur de la Martinière.

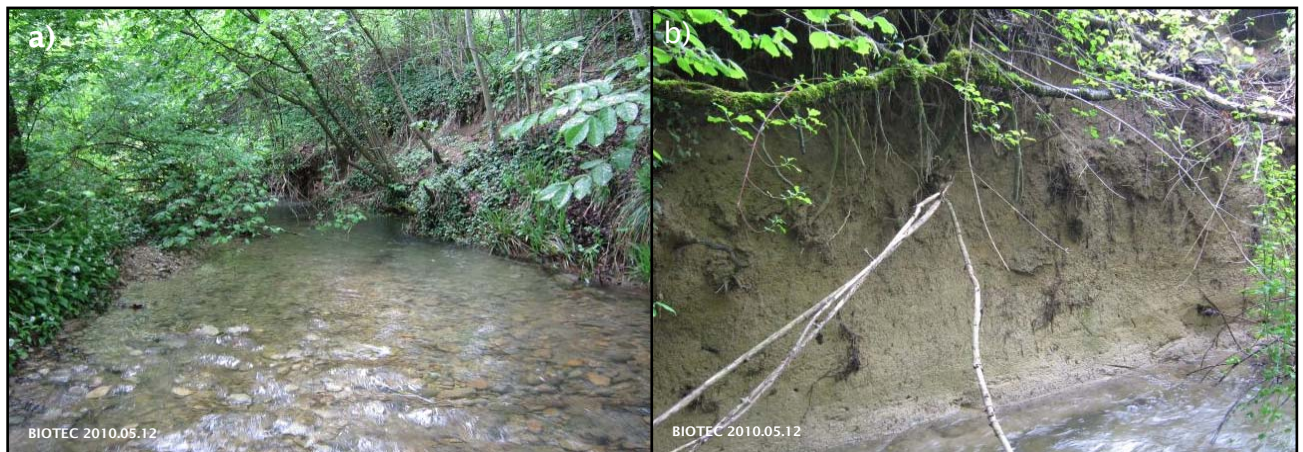
**Figure 3.** Différentes vues du tronçon T1, avec :

- a) vue du gabarit encaissé de l'Albanne;
- b) matériaux constitutifs de la berge.

⇒ Potentiel écologique important en matière de restauration de la ripisylve actuellement dégradée (invasives, remblais) et de l'espace cours d'eau, malgré un projet d'extension du golf d'Apremont (rive gauche).

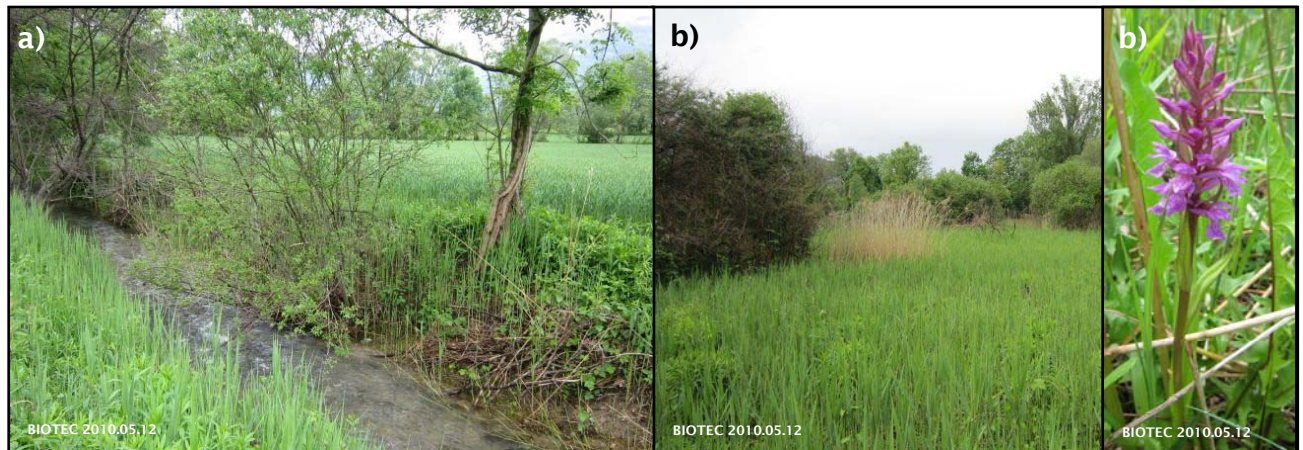
**Figure 4.** Différentes vues du tronçon T2, avec :

- Soumis à l'impact du drainage agricole, le cours d'eau en récolte les "fruits" suite au lessivage des sols, dont les matériaux fins colmatent le fond du lit.
- ⇒ Potentiel écologique important en matière de reconquête des milieux humides annexes, valeur ajoutée élevée.

- a) vue de l'Albanne;
- b) vues de ses milieux humides annexes.

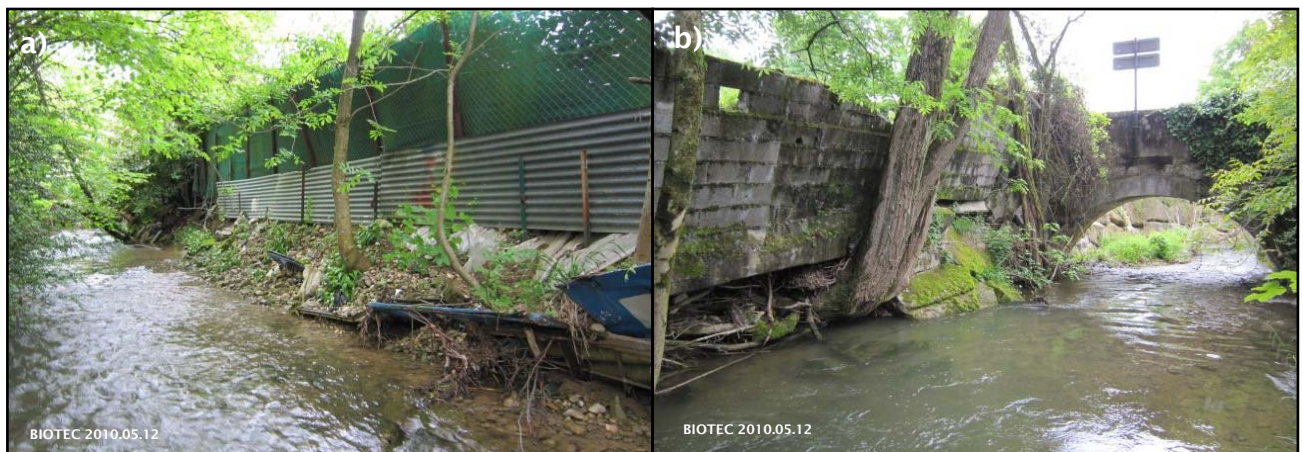
- Le passage dans le hameau de Chacusard est probablement un des tronçons les plus impactés par l'anthropisation. Si le cours d'eau conserve la physionomie du tronçon immédiatement situé à l'amont, les berges sont quasi intégralement construites et systématiquement protégées à chaque courbe externe.
  - Les protections rustiques irréflechies (souvent en "fin de vie"), les remblais en berge et dépôts de déchets semblent constituer la règle sur ce secteur et contribuent à sa banalisation.
  - La qualité du lit mineur apparait médiocre, la qualité de l'eau douteuse et les substrats fortement colmatés.
- ⇒ L'état dégradé observé des berges mériterait une réfection totale de l'intégralité du linéaire.

**Figure 6.** Vues d'un secteur dynamique et fortement anthropisé de l'Albanne, dans la traversée du hameau de Chacusard (T4) :

- a) protection rustique en tôles ondulées;
- b) muret en parpaings en train de s'écrouler, reposant sur des "piles" constituées de bidons.

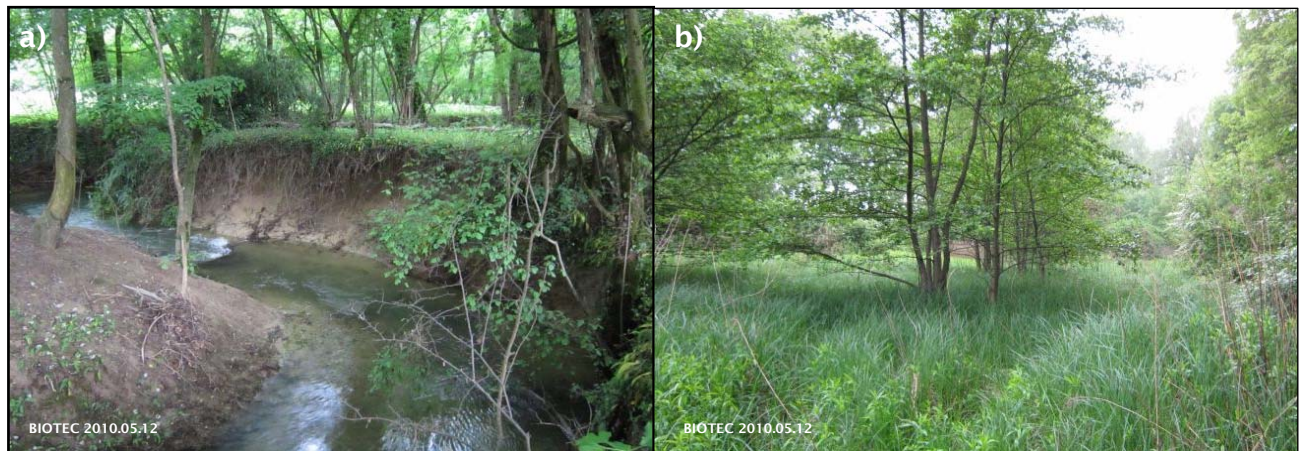
**Figure 7.** L'Albanne à l'aval du hameau de Chacusard, traversant un ensemble de prairies pâturées et zones humides (T4).

- a) cours d'eau incisé et colmaté au sein d'un boisement forestier;
- b) cariçaie existante en aval du tronçon, rive droite.

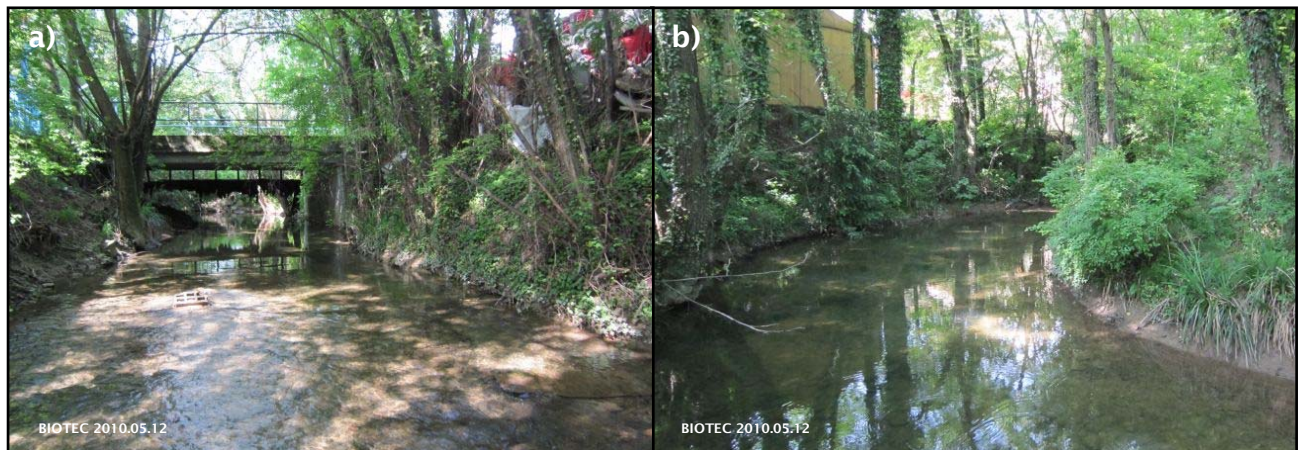
**Figure 8.** Cours de l'Albanne serpentant à travers une zone industrielle (T6).  
a) tronçon rectifié, surmonté en berge de dépôts de matériel;  
b) tronçon fortement incisé dans la traversée de la zone industrielle.

⇒ Potentiel écologique faible, mais vraie réflexion à mener autour de la gestion et préservation des abords du cours d'eau au droit de la zone industrielle.

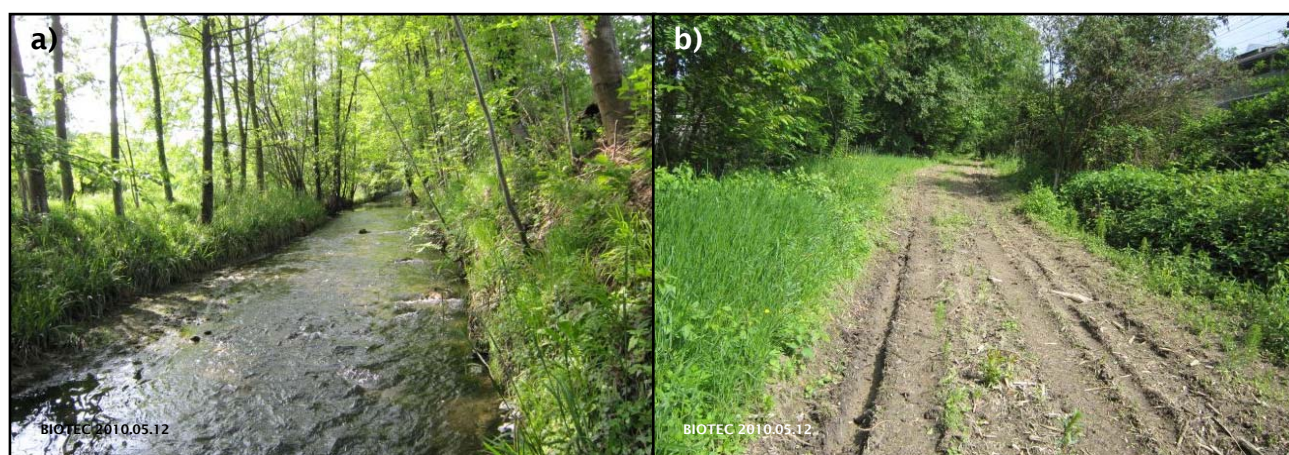
**Figure 9.**

L'Albanne au droit de la zone industrielle, un secteur recalibré et rectifié présentant des faciès d'écoulement et des groupements végétaux homogènes (T7) :

- a) tronçon de physionomie naturelle mais profondément rectifié au droit de la Z.I;
- b) place disponible pour le cours d'eau en rive droite de l'Albanne (chemin "humide", colonisé par les germinations ou rejets de saules).

- ⇒ Potentiel écologique important, notamment au regard de la qualité des substrats et des formations végétales riveraines, mais peu d'emprise latérale si ce n'est sur la rive droite et réflexion à mener autour de la gestion et préservation des abords du cours d'eau au droit de la zone industrielle ainsi que de la légitimité des travaux de curage.

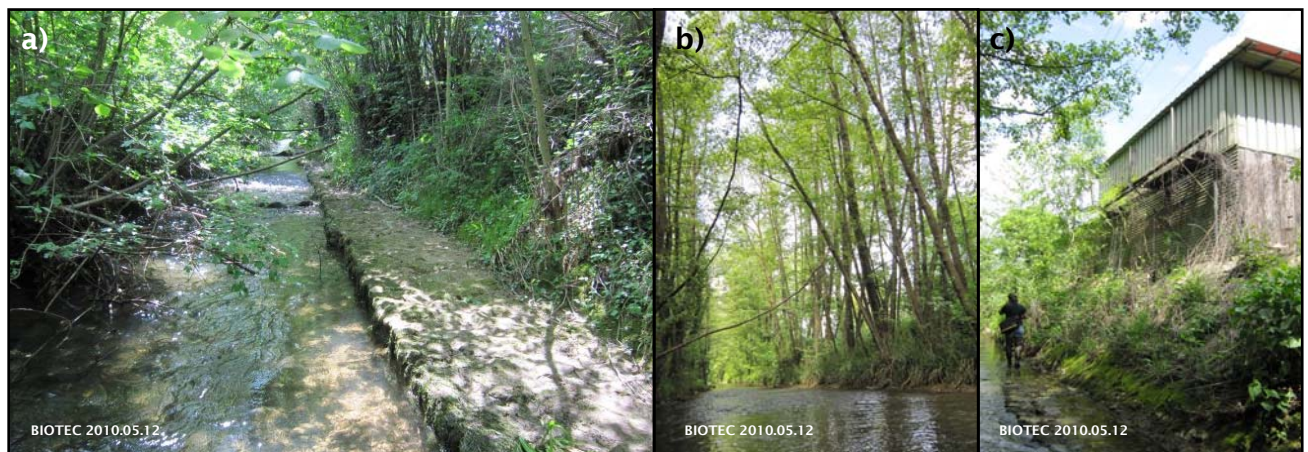
**Figure 10.**

Au droit de la voie ferrée, l'Albanne est banalisée et protégée sur les deux berges (T8).

- tronçon rectifié protégé jusqu'en pied de berge, au droit de la voie ferrée. Les protections anciennes sont plus ou moins recouvertes par la végétation ligneuse, créant ainsi une légère sinuosité;
- partie aval du tronçon, créant un véritable couloir végétal;
- secteur de berge dégradée, présentant localement un profil érodé.

- ⇒ Potentiel écologique faible, vu les protections de berges et du
- ⇒ lit en place, mais une certaine emprise latérale disponible notamment à la confluence avec la Mère. Celle-ci, décalée suite à l'aménagement de l'autoroute, présente un véritable enjeu écologique en matière de restauration, notamment au regard de l'aménagement de la Mère à l'amont de l'autoroute (ancienne confluence).

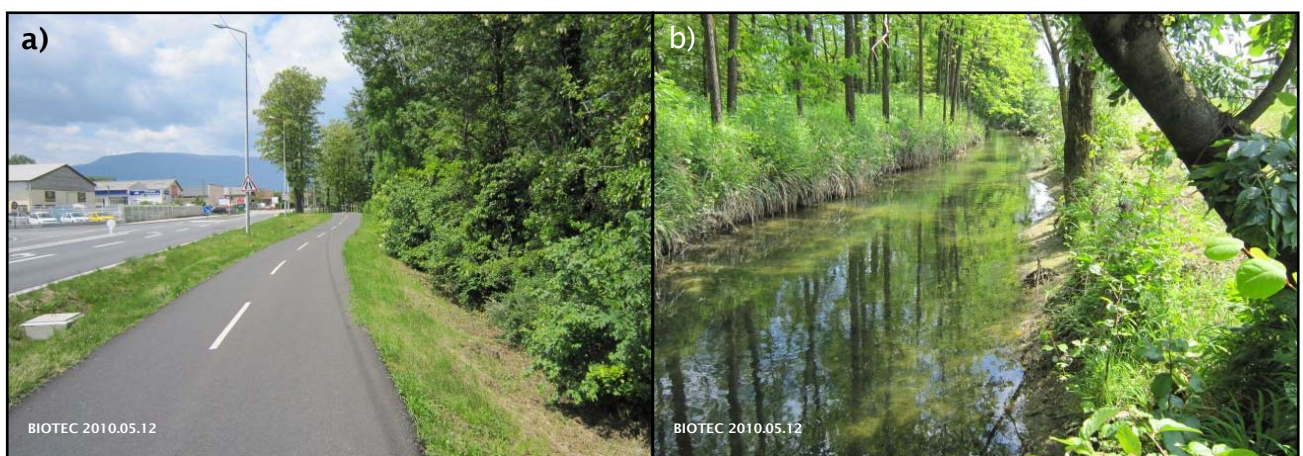
**Figure 11.** Un des secteurs les plus dégradés de l'Albanne (T9)  
 a) piste cyclable, rive gauche;  
 b) secteur linéaire, fortement banalisé d'un point de vue biologique.

⇒ Potentiel écologique très faible, vu les emprises extrêmement limitées.

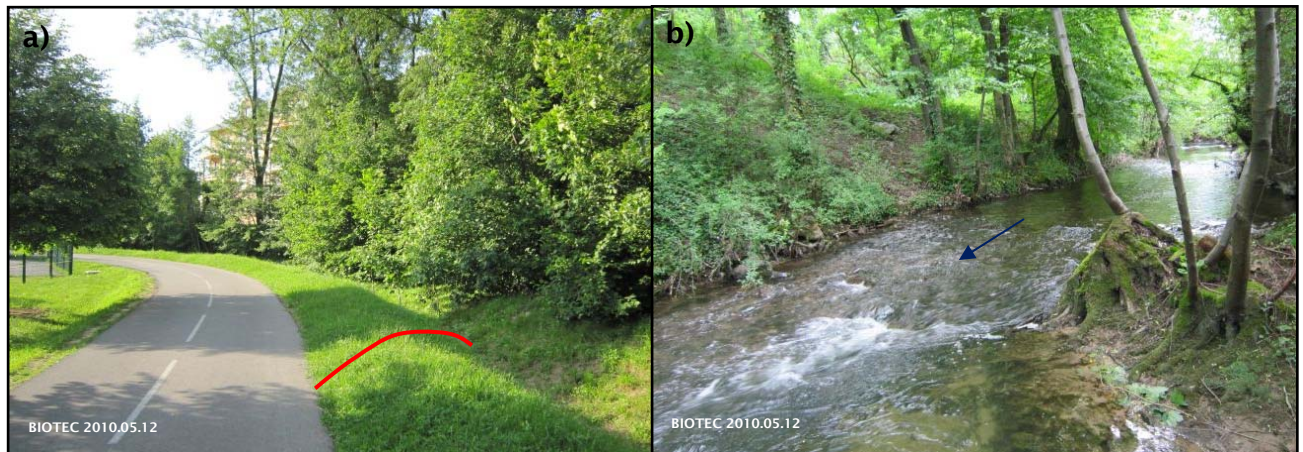
**Figure 12.** Aux abords du Parc de Buisson-Rond (T10) :

- présence d'une piste cycle ou piéton/cycle en rive gauche de l'Albanne, avec présence d'un merlon/digue en sommet de berge;
- physionomie naturelle du cours d'eau avec rétrécissements induits par les racines des arbres.

⇒ Potentiel écologique relatif, lié notamment au manque d'emprise latérale. Des réflexions autour de la lutte contre les inondations sont en cours et inscrits aux objectifs du SDAGE.
