**EVOLUTION LATÉRALE ET VERTICALE DE LA RIVIÈRE  
D'AIN DANS SA BASSE VALLÉE ENTRE 2000 ET 2010  
(DIAGNOSTIC ET RECOMMANDATIONS EN MATIÈRE DE  
GESTION GEOMORPHOLOGIQUE)**

- Rapport Final -

V. BENACCHIO – H. PIEGAY – K. MICHEL – L. BULTINGAIRE

Avril 2013

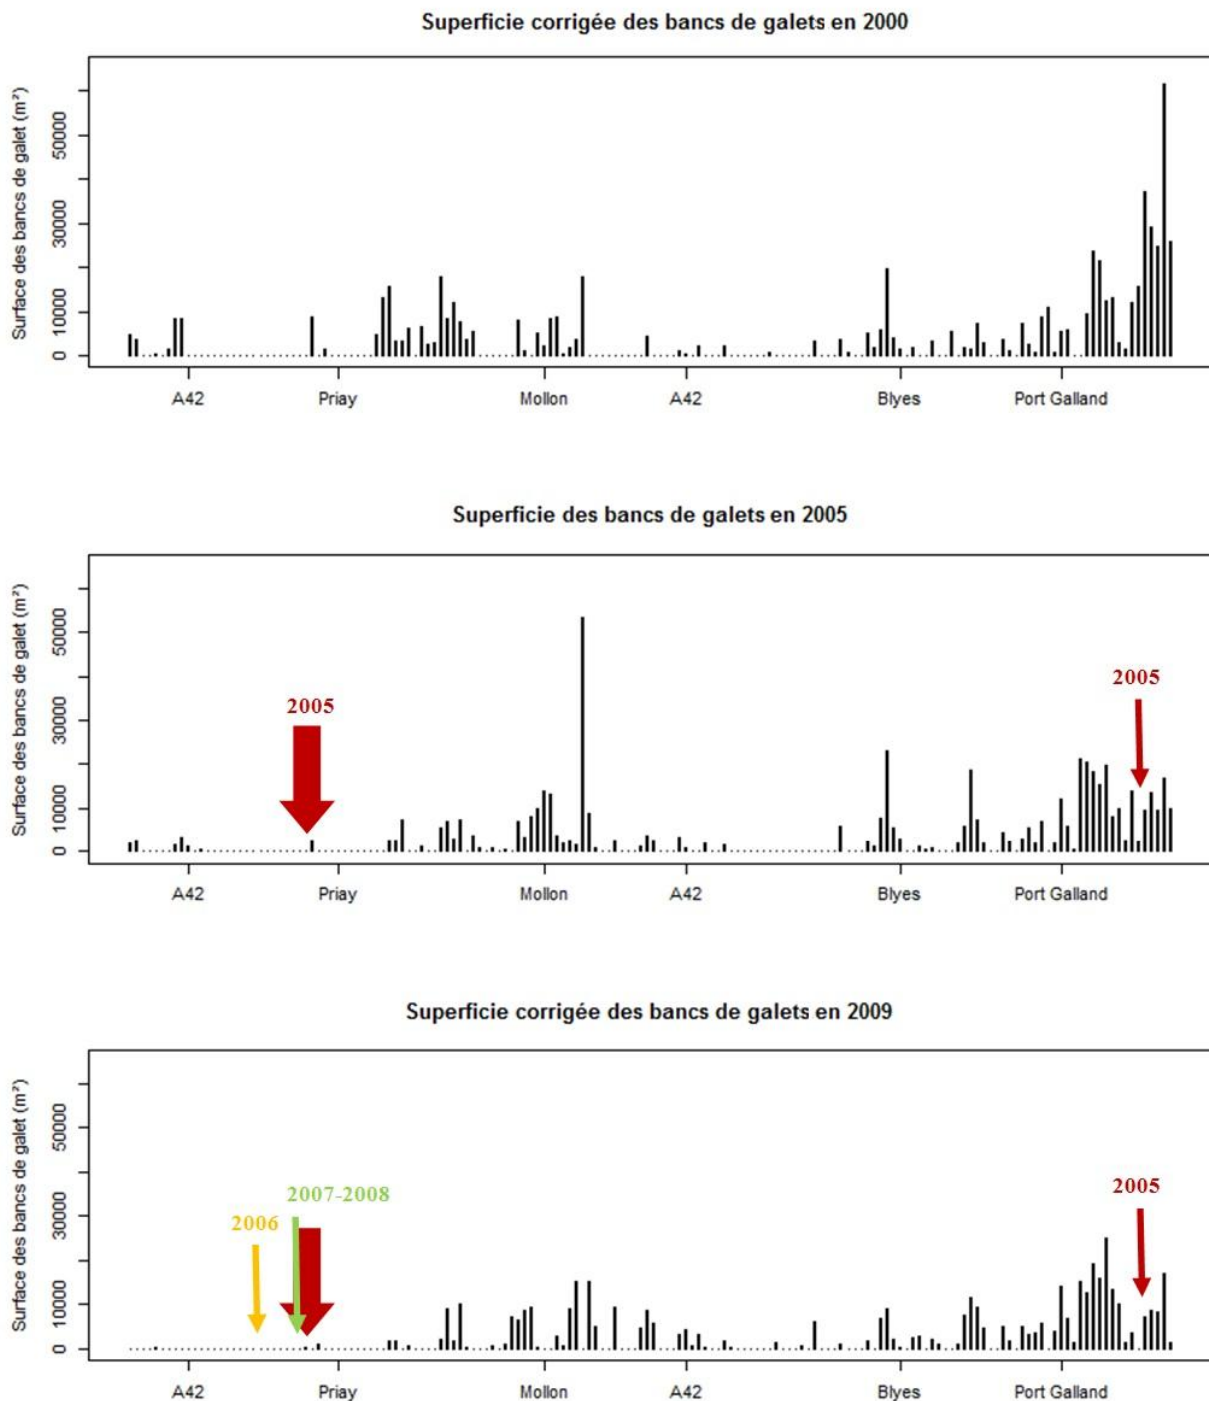
On retrouve, pour chaque date, le même patron global de distribution des bancs de galets. Les deux principales zones de bancs se situent aux alentours de Mollon, et en aval de Blyes. Cependant, on remarque quelques tendances qui sont présentes à chaque fois :

La première, c'est que les bancs diminuent globalement en surface au cours du temps. Les pics les plus importants sont de moins en moins nombreux et de moins en moins marqués, et les valeurs moyennes sont de plus en plus faibles. On voit notamment que les quelques bancs situés les plus en amont disparaissent progressivement.

Quant aux recharges sédimentaires effectuées sur le linéaire entre 2005 et 2010, celles-ci ne se caractérisent pas par l'apparition de nouvelles formes de dépôts, à l'exception de l'opération la plus aval effectuée en 2005, ce qui montre que les volumes introduits sont encore modestes.

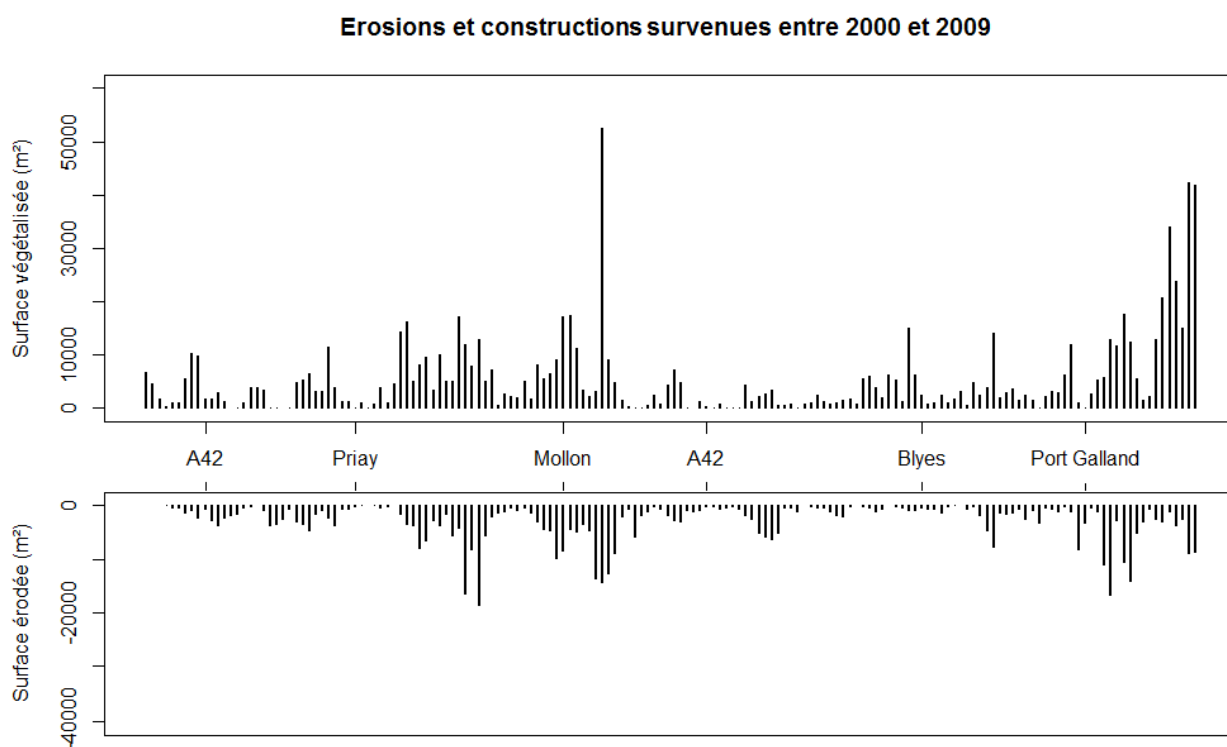
Figure 2.6 :

On voit que, sur la période 2000-2009, on observe généralement un certain équilibre entre érosion et végétalisation. Cela illustre bien l'évolution du tracé en plan de la rivière : celle-ci se déplace de manière latérale. En se décalant d'un côté, elle érode l'une de ses berges et la végétation se développe sur l'autre, parfois avec un certain décalage dans le temps. Cependant, les surfaces érodées sont bien inférieures en moyenne aux surfaces végétalisées. Cela met en évidence une rétraction de la bande active, qui est pour partie liée à l'incision et pour partie liée aux évolutions morphologiques de cette décennie avec les recoupements et à l'absence de grandes crues sur cette période.

Sur ce graphique encore, les deux secteurs qui sont mis en évidence sont celui de Priay-Mollon et la confluence avec le Rhône. On voit donc clairement la végétalisation des anciens chenaux, abandonnés à la suite des recoupements de méandres, et la perte d'activité de la zone de confluence.

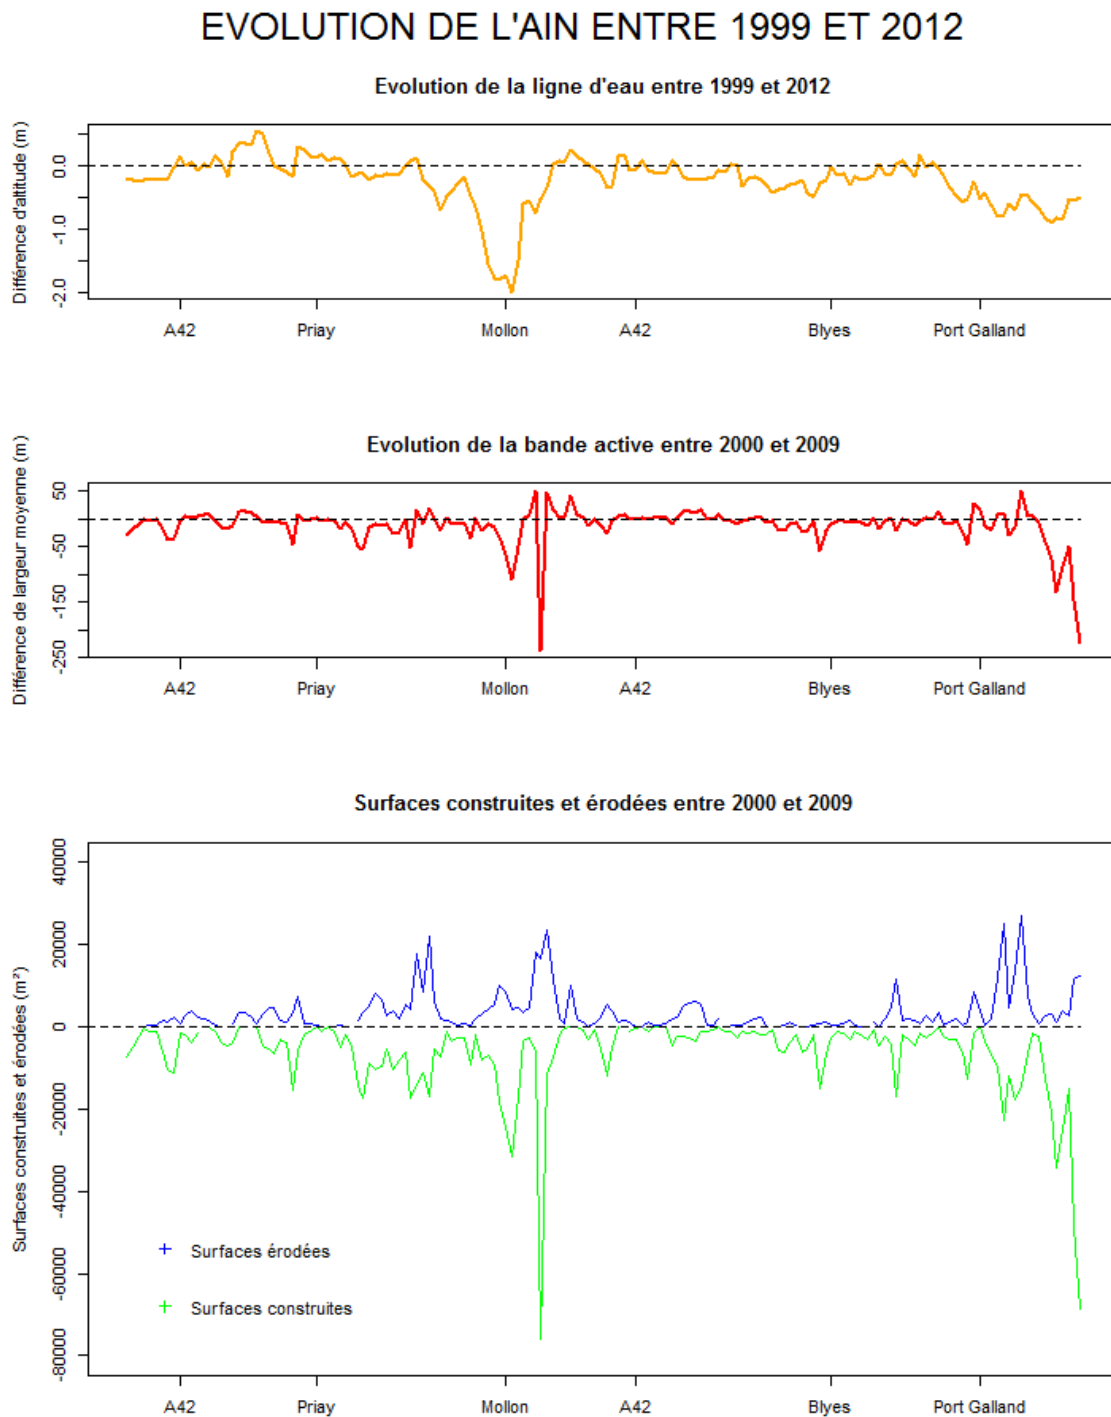
Figure 2.8 :

Trois graphiques synthétisant l'évolution morphologique de l'Ain sur la période étudiée sont présentés en *Figure 2.8* : le niveau altitudinal de la ligne d'eau, la largeur de la bande active et les surfaces érodées et construites. On note au premier coup d'œil l'incision importante qui s'est produite dans le secteur de Mollon. Elle coïncide avec les zones de forte rétraction de la bande active, par végétalisation des bancs avec une érosion latérale limitée. La zone de la confluence, se trouve dans la même configuration, ce qui met en évidence des changements de tracé en plan significatifs du cours d'eau à ces endroits.

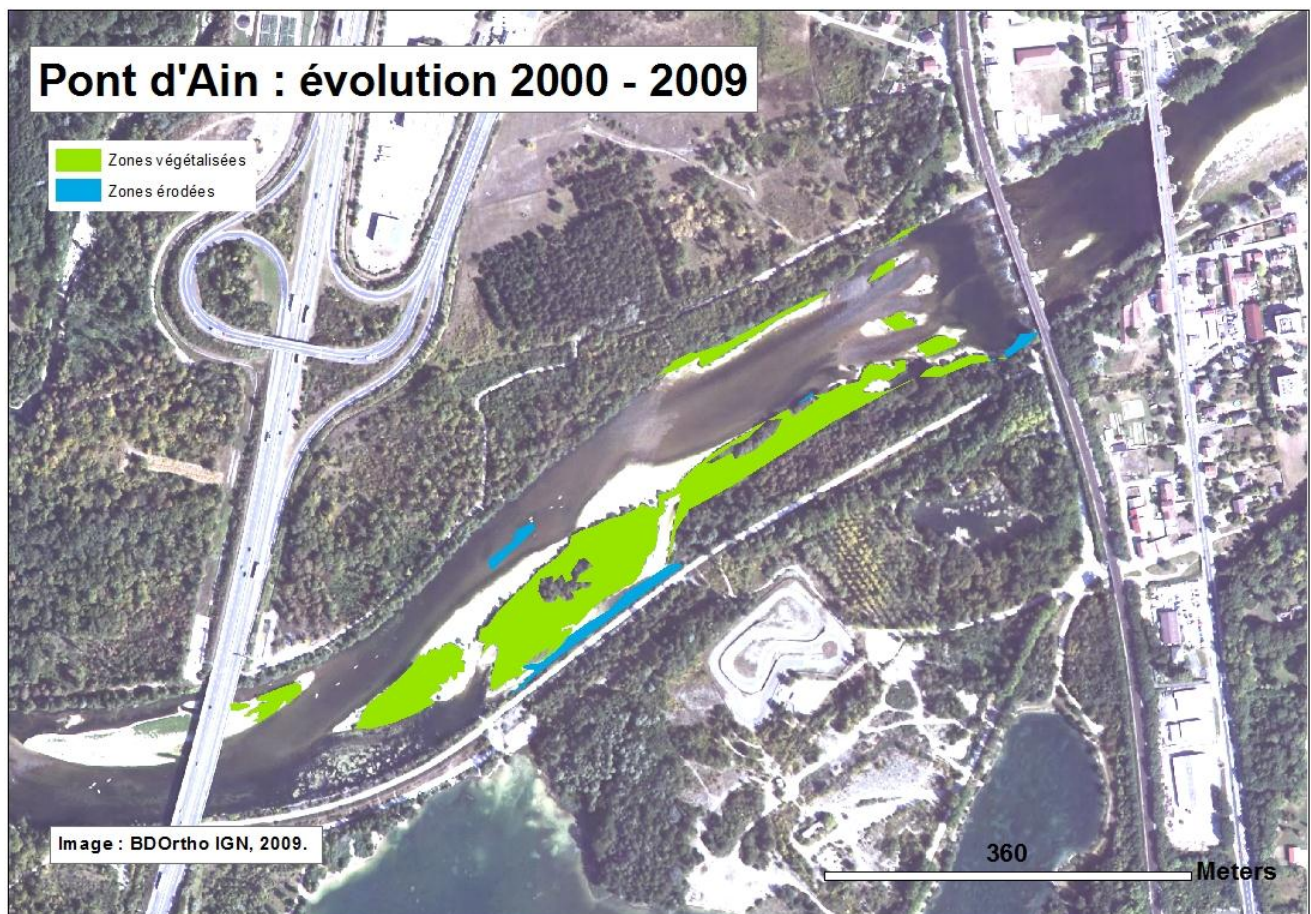
Figure 3.1 : Erosions et constructions survenues à Pont d'Ain entre 2000 et 2009

Ce secteur a fait l'objet d'un élargissement significatif entre 1983 et 1996, peut-être artificiel lors de la construction de l'autoroute, peut-être naturel lors de la crue de février 1990 (*Figure 3.1* et *Annexe 7*). Depuis cette date, il est en phase de réajustement. Du fait de sa « sur-largeur », les faibles apports solides amont ont tendance à se déposer dans ces secteurs. Ceux-ci sont maintenant émergés en été et ont enregistré une forte végétalisation depuis 1996. Ceci n'empêche aucunement les débordements en rive gauche par-dessus l'ouvrage de surverse. Il s'agit d'un milieu particulièrement intéressant au niveau écologique du fait de ces unités pionnières. Il ne semble pas nécessaire d'intervenir.

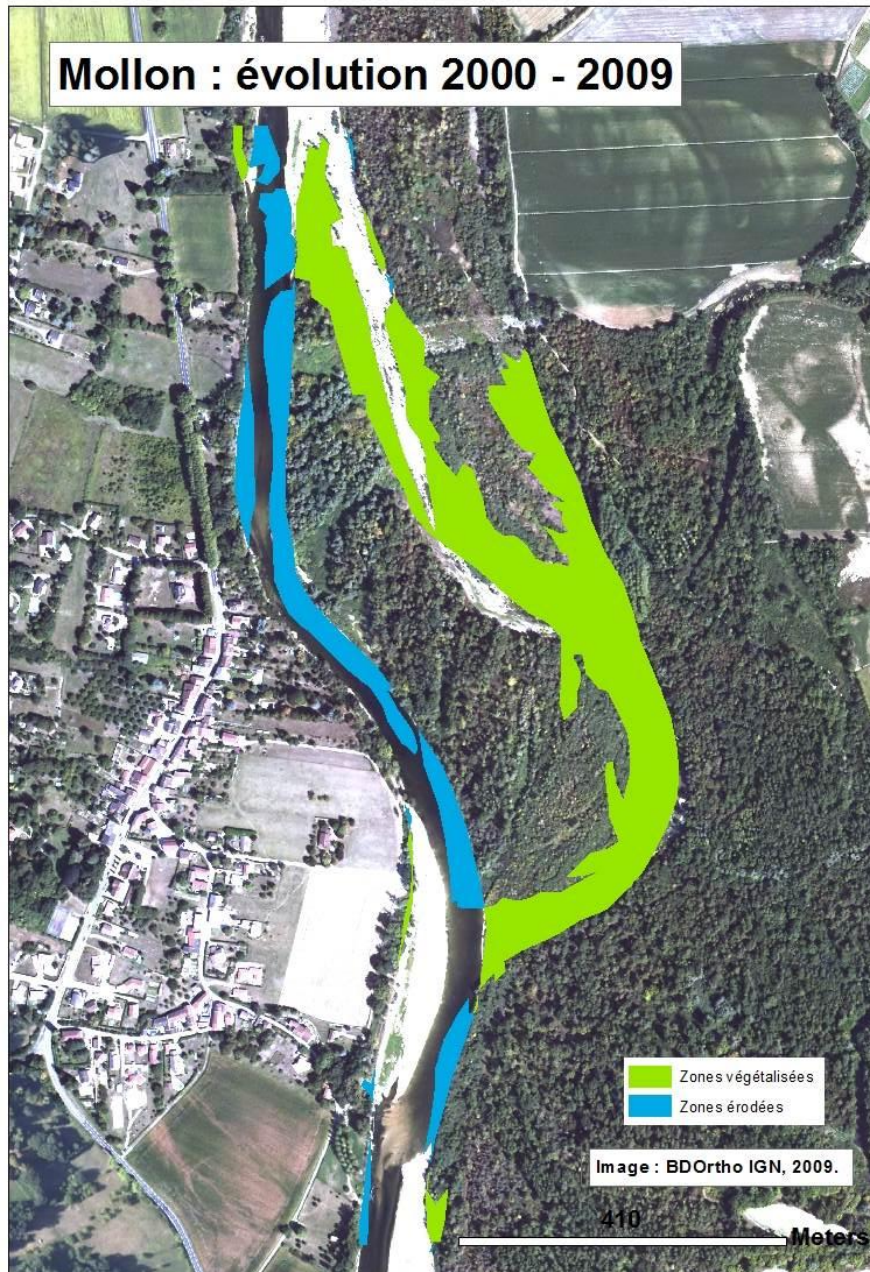
Figure 3.2 : Erosions et constructions survenues à Mollon entre 2000 et 2009

devoir protéger cette berge dans la mesure où le chenal érode maintenant la rive gauche conduisant à la formation d'un banc en rive droite qui prograde petit à petit vers l'aval et devrait venir se déposer progressivement au droit de cette berge érodée. L'érosion devrait donc se ralentir, voire même s'arrêter complètement au cours de la prochaine décennie.

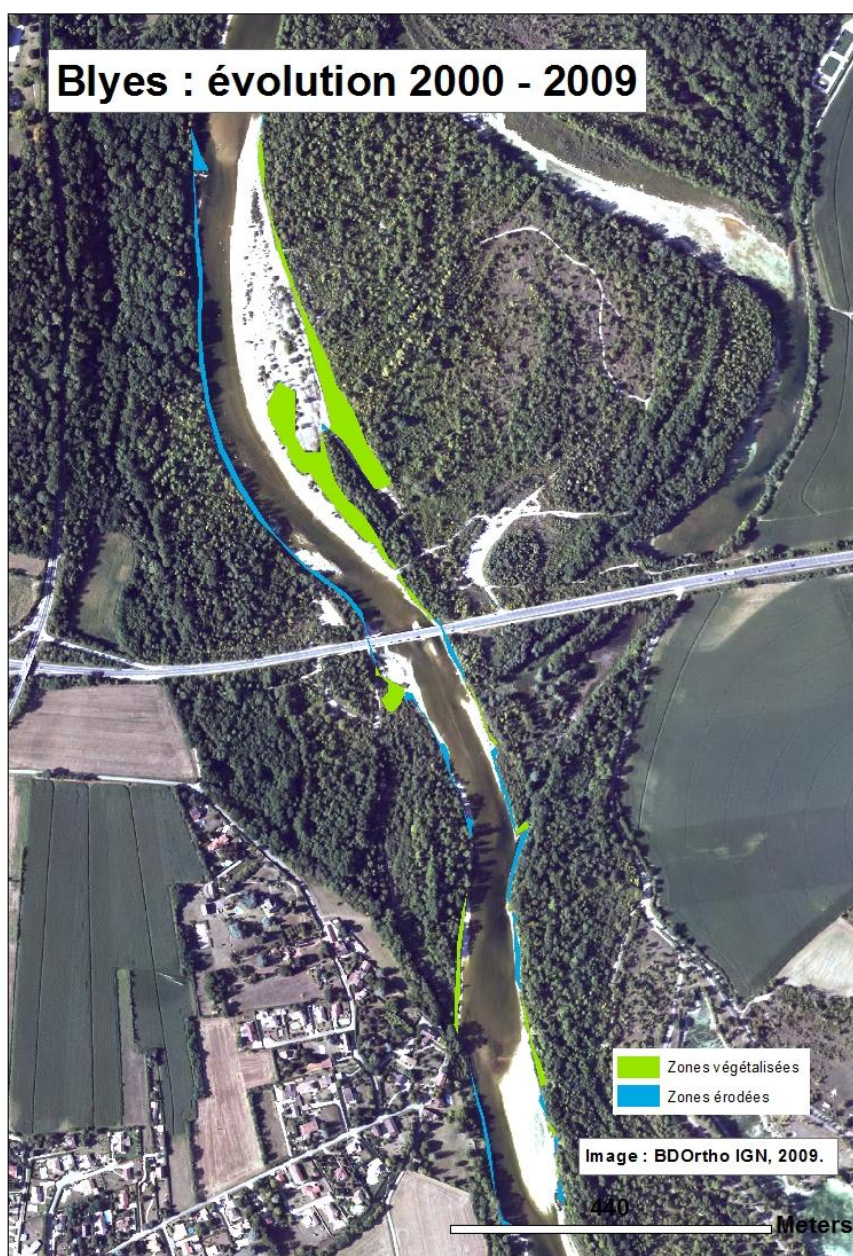
Figure 3.3 : Erosions et constructions survenues au niveau du pont de Blyes entre 2000 et 2009

La visite de terrain et l'analyse des évolutions 2000-2009 indiquent que ce secteur est stable. Il n'y a pas de problèmes actuellement de mobilité latérale (*Figure 3.3*).

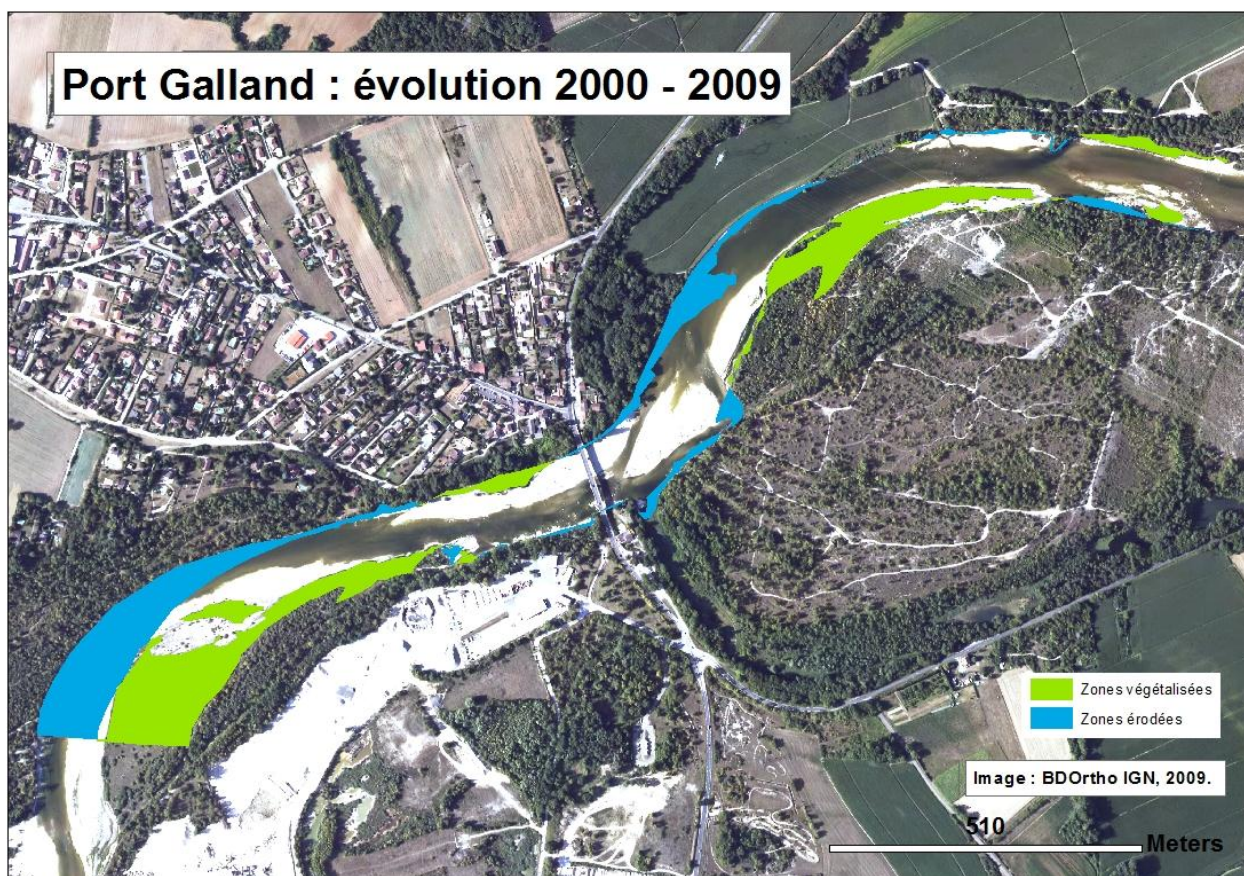
Figure 3.4 : Erosions et constructions survenues à Port Galland entre 2000 et 2009

Nous avons indiqué en 1999 que la rivière enregistre dans ce secteur depuis une vingtaine d'années une mobilité latérale mesurée par les services de la DDE et tout à fait visible sur les documents cartographiques (*Figure 3.4* et *Annexe 10*). Cela représente un risque à terme pour le pont car l'axe de la rivière est progressivement décentré par rapport à l'axe du pont. Ce déplacement répond au déplacement amont de la rivière en rive gauche. L'épi accélère l'érosion de la berge à l'amont mais réduit celle observée plus à l'aval. Compte tenu du risque à terme pour le pont, il convient de préconiser une intervention. Celle-ci devra se faire sur la plus grande largeur possible (20-30 m) afin de reconstituer un banc de galets propice à la recolonisation végétale. Cette recolonisation peut être accélérée en bouturant des plants disponibles en rive gauche. Il est possible d'envisager en complément une protection par des pieux en bordure du lit actif.

A priori l'épi dont on parlait en 1999 a fini par être contourné et déstabilisé et l'érosion s'est propagée vers l'aval au cours de la période 1999-2000 comme le souligne la *Figure 3.4*. Ce secteur est effectivement une zone sensible du fait de l'orientation du courant au droit de la section de franchissement et une protection est sans doute à envisager dans les années qui viennent. Il est encore possible d'attendre un peu et de suivre l'évolution du tracé mais il faudra effectivement intervenir dans les prochaines années.

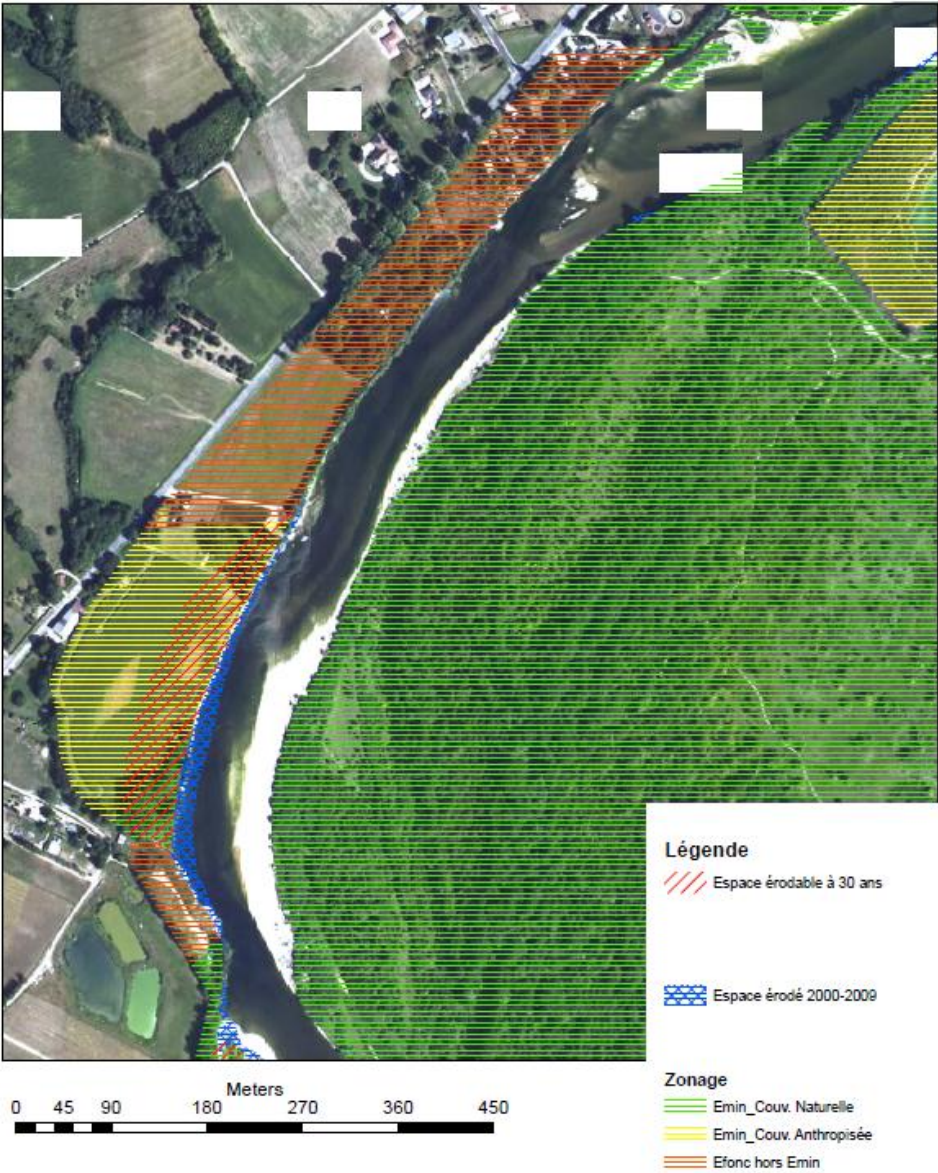
Figure 5.2 : Extrait de la carte de l'espace de liberté de 2000 mise à jour en 2012 – secteur aval de Priay

Le second secteur présenté est celui de la décharge de Priay (*Figure 5.2*). Un large secteur aujourd'hui en voie d'érosion est cartographié comme étant en dehors de l'espace de mobilité minimal compte tenu des enjeux. Il serait souhaitable de modifier ce zonage et de représenter la partie aval comme étant incluse dans l'espace de mobilité minimal car il n'abrite que des terres agricoles. Solutionner l'érosion dans ce secteur et la pression hydraulique sur les ouvrages de protection passe par la redynamisation d'un bras de débordement localisé en rive gauche. Par ailleurs la décharge aujourd'hui protégée par une protection de berge a été cartographiée comme un secteur à protéger en dehors de l'espace fonctionnel minimal afin d'être en cohérence avec les décisions prises. Elle figurait sur l'ancienne carte dans l'espace de liberté naturel érodable.
