## Restauration Hydromorphologique de l'Orbieu sur les sites de Luc-sur-Orbieu et Villar-en-Val

### Etude Préliminaire

N° de référence : TO21-026

Septembre 2022

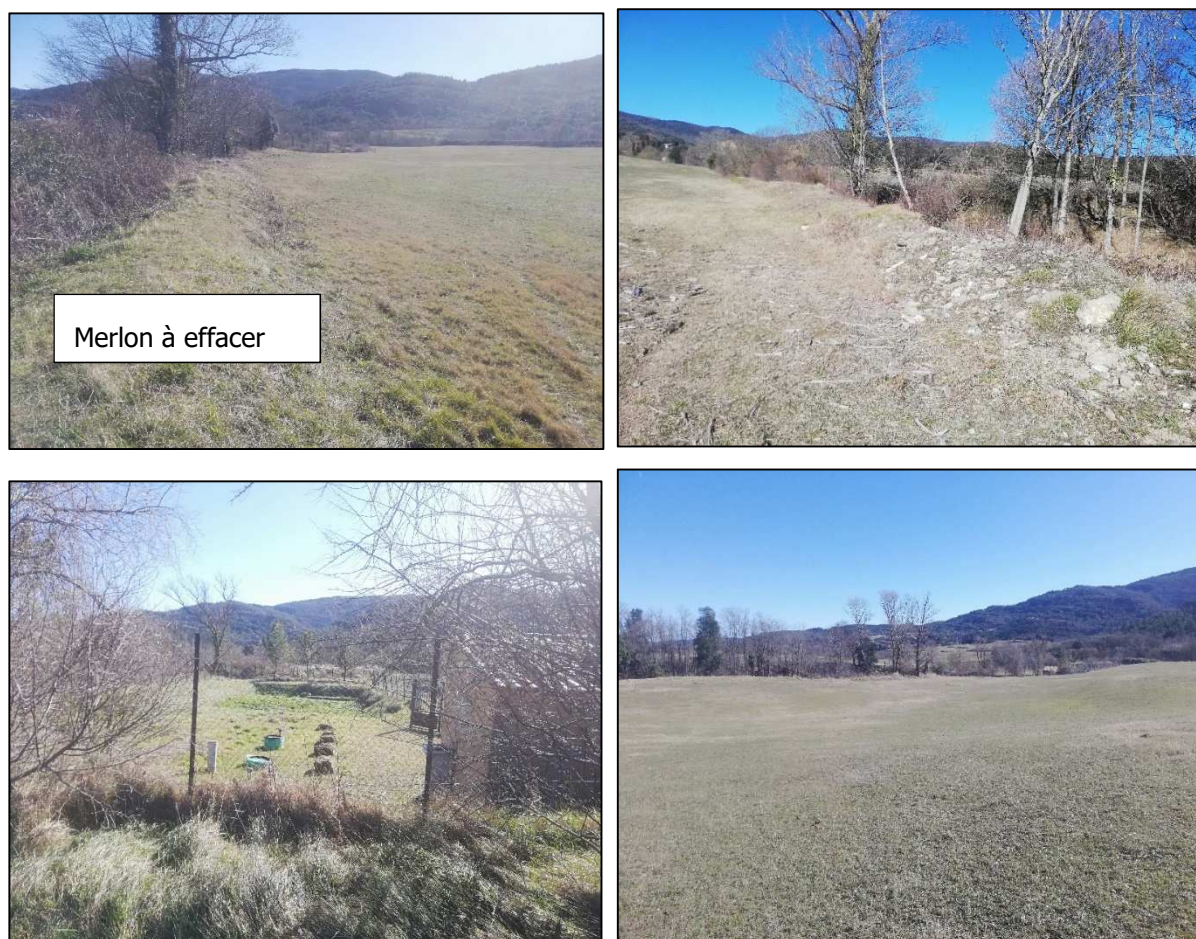
Figure 7 : Photos du Merlon, STEP, champ et zone d'expansion en RD

Les reconnaissances de terrain nous ont permis d'identifier la présence du merlon, de la STEP, la topographie du site et mieux appréhender des débordements dans l'objectif d'araser le merlon en rive droite tout en protégeant mieux la STEP des inondations.

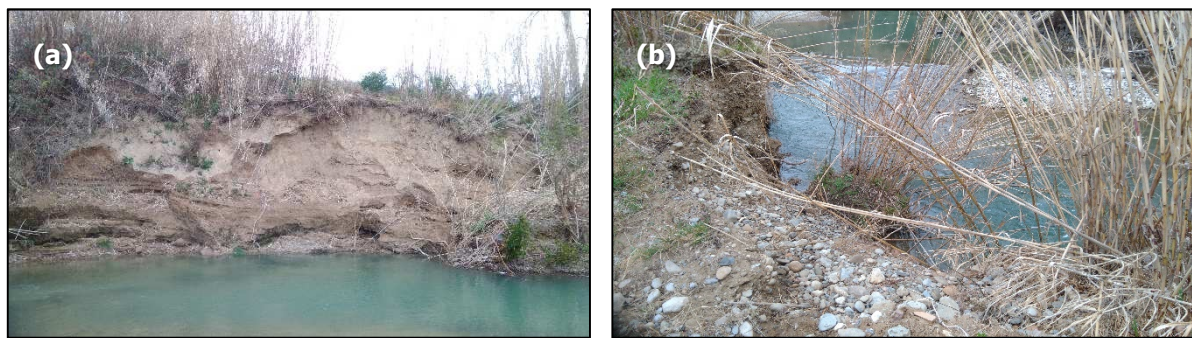
Les érosions de berge 1 et 2 sont données pour illustration en Figure 18 ci-après :

Figure 18 : Exemple d'érosions de berge. (a) Erosion 1 en rive gauche s'inscrivant dans un extrados et composée de matériaux fins limoneux ; (b) érosion 2 en rive droite en aval de la précédente et composée de matériaux mixte fins/grossiers.

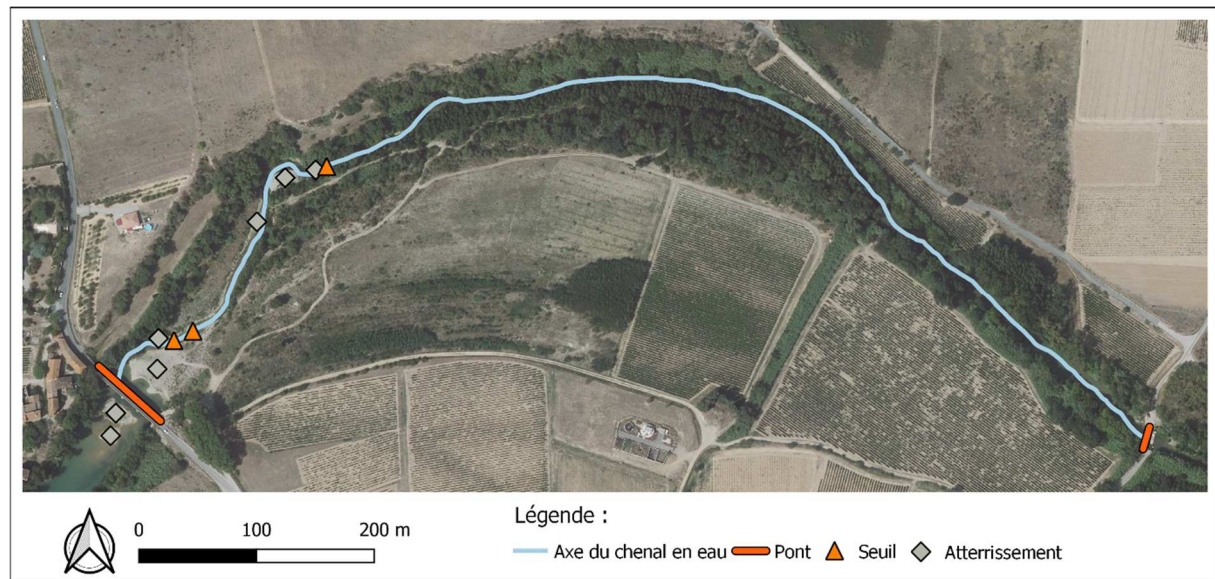
Figure 19 : Localisation des atterrissements recensés.

Un total de 7 atterrissements a été relevé et dont les caractéristiques sont détaillées dans le Tableau 4 et localisés dans la Figure 19. L'estimation des surfaces a été réalisée à partir des photographies aériennes de 2021 tandis que les épaisseurs ont été estimées à partir du MNT à 1 m de l'IGN. Le volume de matériaux stocké au sein de structures alluviales pour 2021 peut ainsi être estimé à  $\sim 2\,575\text{ m}^3$ , ce qui apparaît important au regard du linéaire considéré ( $\sim 1,2\text{ km}$ ).

Ainsi sur le secteur d'étude considéré, le volume total des atterrissements est de  $2\,191\text{ m}^3$ , mais dont les  $\frac{3}{4}$  se trouvent au sein de l'atterrissement 3. Ce dernier se situe en amont du linéaire à l'aval immédiat du pont de Luc-sur-Orbieu en rive droite. Concernant cet atterrissement, il s'est formé lors de la crue du 30 novembre 2014.

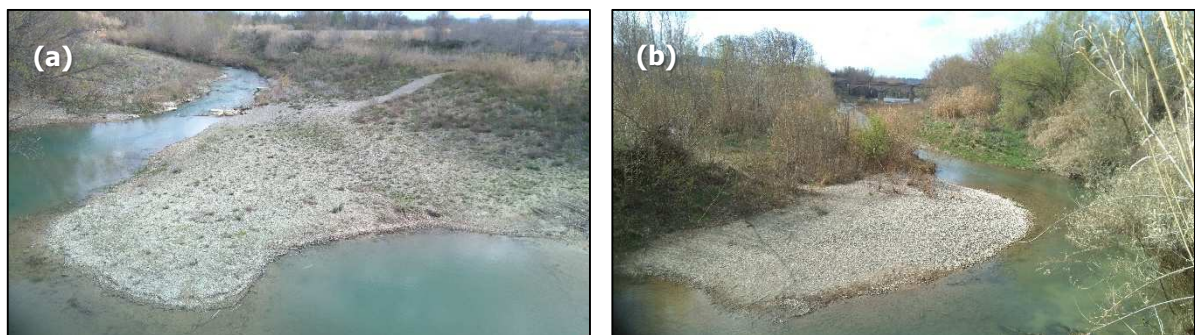
Figure 20 : Exemples de structures alluvionnaires. (a) Atterrissement en rive droite en aval immédiat du pont de la D61 ; (b) atterrissement en rive droite s'inscrivant en intrados en vis-à-vis de l'érosion de berge 1 illustrée en Figure 18.

Il est à noter que l'ensemble des 7 atterrissements sont non végétalisés et non colmatés ce qui les rend ainsi potentiellement mobiles. Toutefois, l'analyse des photographies aériennes (*i.e.* 2012, 2015, 2018 et 2021) indique une tendance à l'engraissement de ces atterrissements avec des surfaces en augmentation, ce qui suggère une mobilité toute relative (Figure 21).

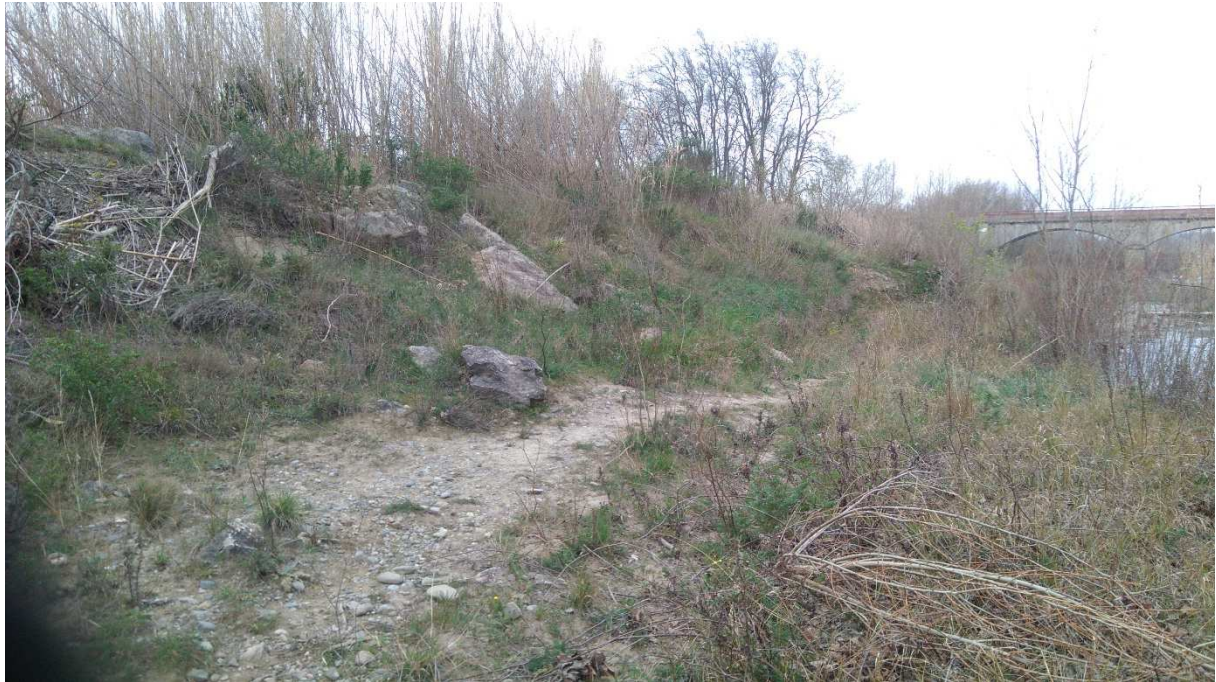
Nous avons également observé une zone avec des gravats et des excavations.

*Figure 27 : Merlon en RD avec présence de blocs, colonisé par la canne de Provence*

Ces merlons semblent constitués de matériaux du site, mais une vérification par des sondages à la pelle mécanique devront être réalisés afin de s'assurer de leur nature/granulométrie pour un éventuel ré-emploi sur site (ré-injection dans le cours d'eau) ou un stockage sur des espaces disponibles à proximité ou une évacuation si présence de déchets par ex.

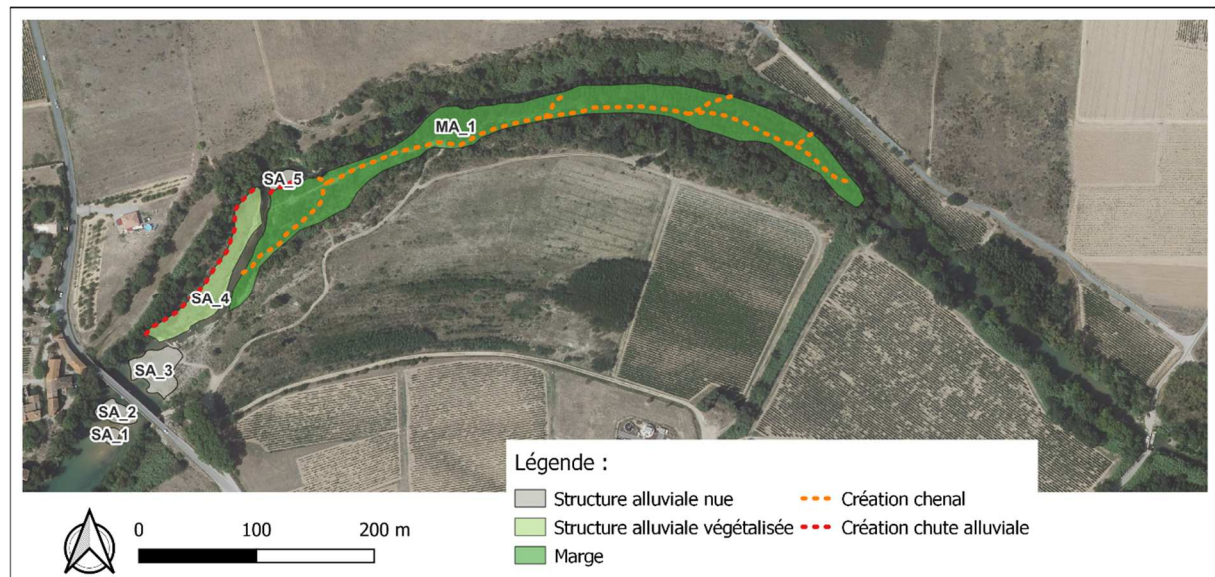
En plus du traitement d'atterrissements, des actions peuvent être menées sur la marge (*i.e.* MA\_1) du cours d'eau en rive droite (Figure 29). Cette marge s'apparente à une terrasse dans la mesure où elle se trouve « perchée » de ~2,5 m par rapport au chenal en eau et présente une forte végetalisation, ces éléments traduisant une déconnexion dynamique.

Figure 29 : Localisation des interventions. Le tracé des chenaux de redynamisation (orange) reprend les points bas de la terrasse (i.e. talweg).

- Création d'un chenal principal de redynamisation traversant la marge,
- Création de chenaux secondaires de rabattement entre le lit de l'Orbieu et le chenal de redynamisation,
- Dévégetalisation, griffage/dessouchage des chenaux et de leurs abords,
- Conservation d'une bande de végetation rivulaire entre le lit de l'Orbieu et la marge.
