**Syndicat des Eaux du Bassin de l'Ardèche**

**Objectif 1 : Réduction des apports d'eaux claires parasites permanentes**

**Commune d'Ucel**  
Route de Saint-Julien

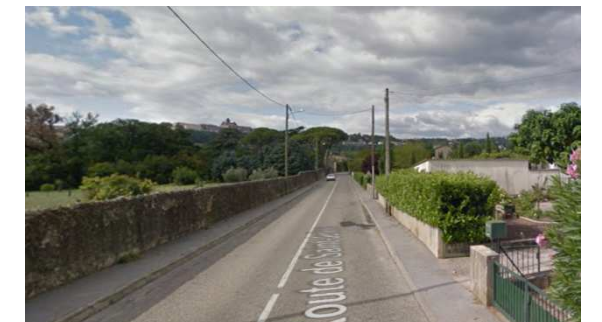
Vue de la rue

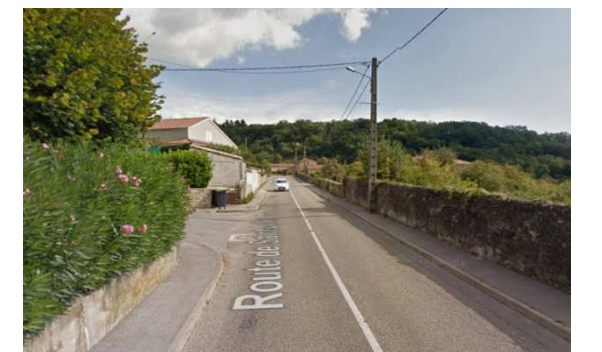
Vue de la rue

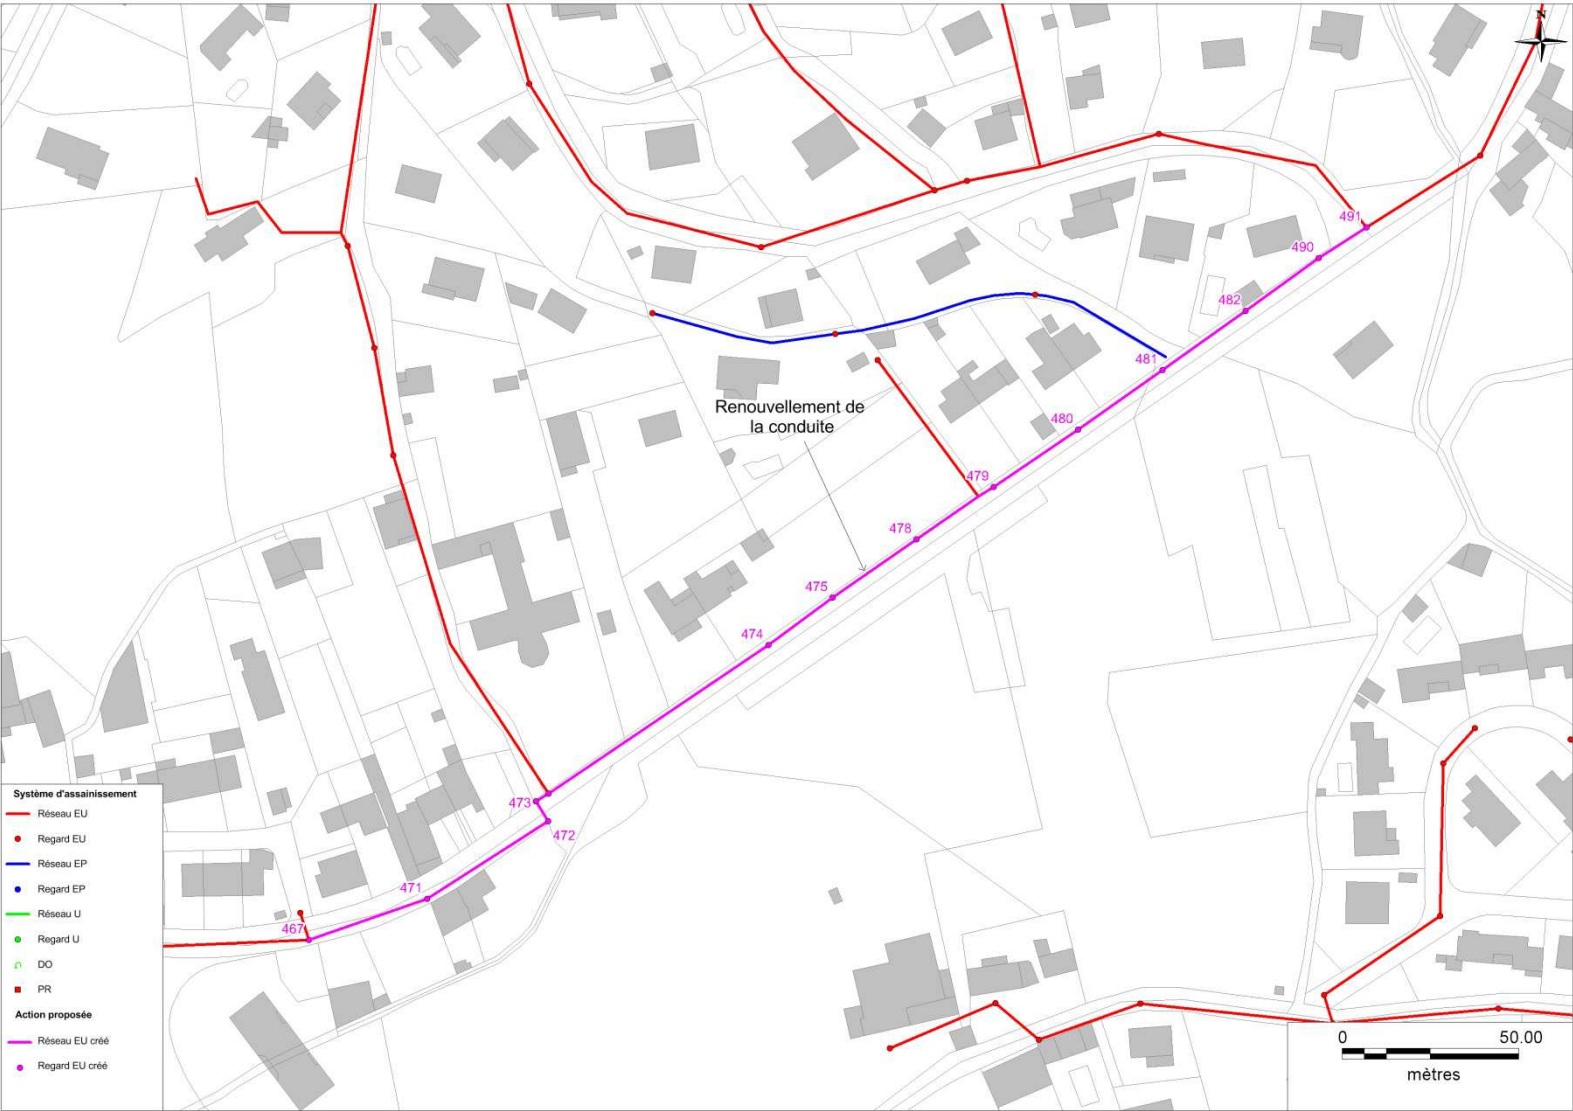
Localisation

| Tronçon | | 482-490 | 482-481 | 481-482 | 481-480 | 480-479 | 479-478 | 475-478 | 475-474 | 474-473 | 472-473 | 472-471 | 471-467 | Total |
|---|---|---|---|---|---|---|---|---|---|---|---|---|---|---|
| | Cassures | | | | 3 | 1 | | | 1 | | | | | 5 |
| | Défaut de jointure | | | | | | | | | 1 | | | | 1 |
| Anomalies ponctuelles | Raccordement pénétrant | 1 | 1 | 1 | | | | | | 1 | | | | 4 |
| | Branchement defectueux | | | | | | 1 | | | 2 | | | | 3 |
| | Total de défauts | 1 | 1 | 1 | 3 | 1 | 1 | 0 | 1 | 4 | 0 | 0 | 0 | 13 |

- Pose de 350 m de réseau PVC en 200 mm,
- Reprise de 12 branchements particuliers,
- En option : Dépose du collecteur en amiante-ciment.
