**Restauration de la continuité écologique sur le Torranchin – Seuil du Moulin Raymond (ROE38447) – Chute Aujard (ROE124129) – Chute Tardy (ROE124130)**

Phase 1 - Avant-Projet

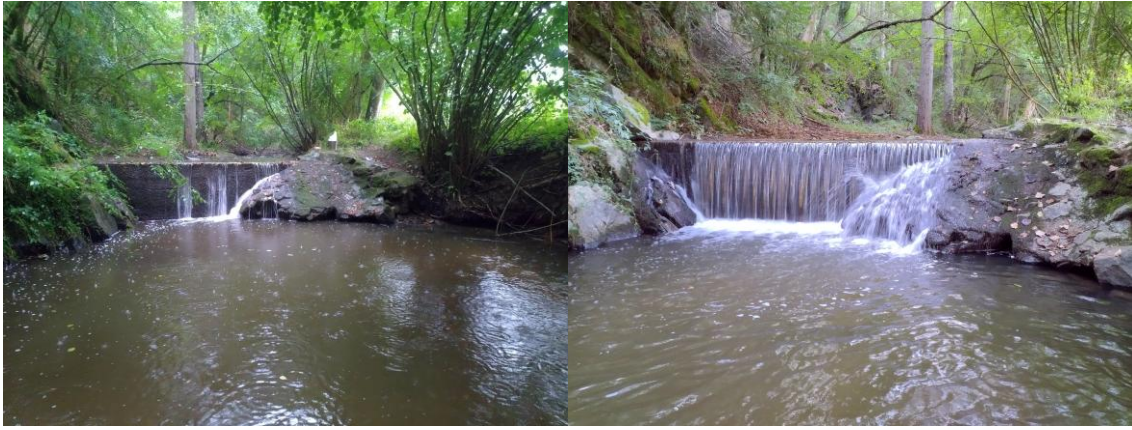
Le seuil est un ouvrage bétonné vertical appuyé en rive droite sur un affleurement de roche mère et en rive gauche sur un empierrement liaisonné affouillé. L'ouvrage mesure de 5,3m de large et 2,1m de hauteur. Celui-ci montre des signes de contournement par la rive gauche (érosion, affouillement de la ripisylve). La rive droite est constituée d'un talus raide et boisé au sein duquel on peut observer des affleurements de roche mère empêchant tout contournement. On peut noter la présence d'un bief en rive droite avec un empellement encore présent. En cas de crue il peut y avoir un risque de rupture de la protection réalisée en rive gauche et/ou de la ripisylve et un contournement du seuil par cette rive.

Figure 7: Chute Aujard

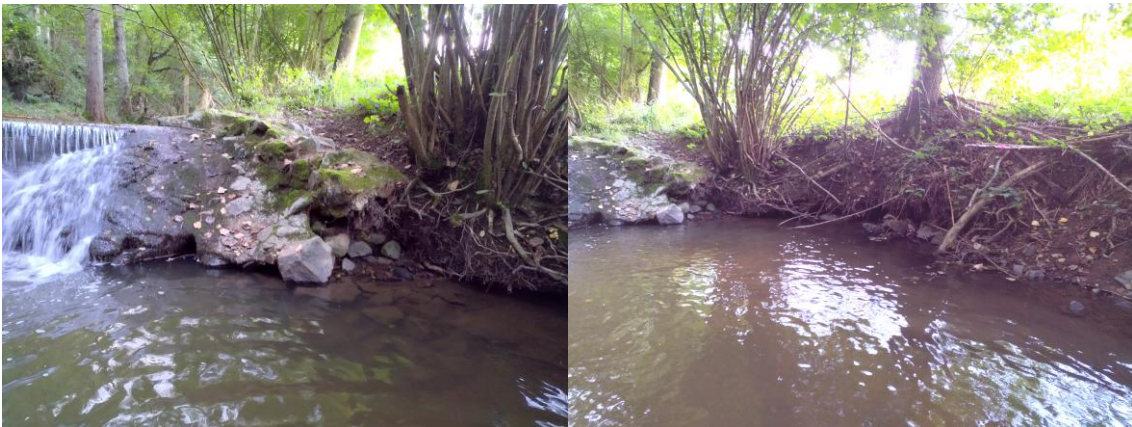
Figure 8: Affouillement visible en aval du seuil rive gauche

Une technique végétale pourrait être mise en œuvre en rive gauche sur 10ml en aval du seuil pour freiner l'érosion en cours. Celle-ci pourrait se composer d'un géotextile coco H2M2 (2m) végétalisé avec des boutures de saules (2U/m<sup>2</sup>), des plantations ligneuses (1U/m<sup>2</sup>) et un semis de l'ensemble du talus.

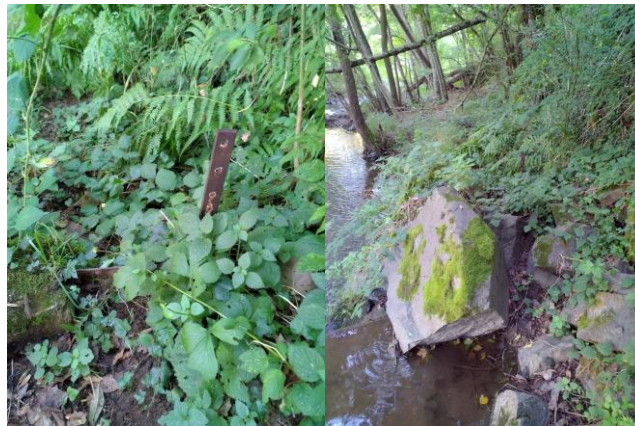
Figure 9: Bief bouché rive droite et pelle métallique

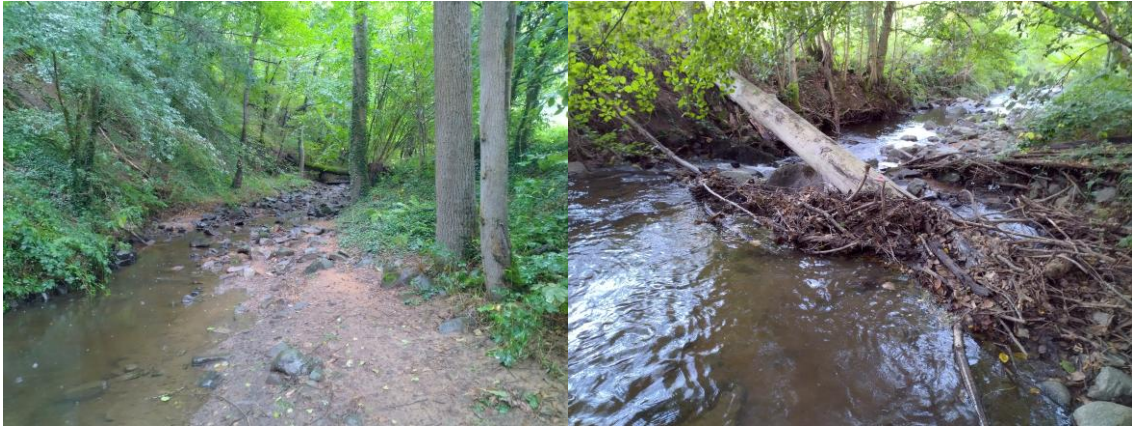
Le lit présente une granulométrie très hétérogène allant de la dalle (>1m) au sable (0.02 à 2mm) mais largement dominée par les pierres (6 à 25cm). La ripisylve est bien développée en rive droite mais limitée à un cordon d'environ 3m en rive gauche. Elle est composée majoritairement de noisetiers et d'érable champêtre puis de charme, de quelques aulnes en pied de berge et localement de frêne, de tilleul et de cultivar de peupliers. Les peupliers sont pour la plupart matures (40/60cm de diamètre) et pour certains, notamment en amont du seuil, penchés côté opposé à la rivière.

Figure 10: Photographies du lit (septembre 2025)

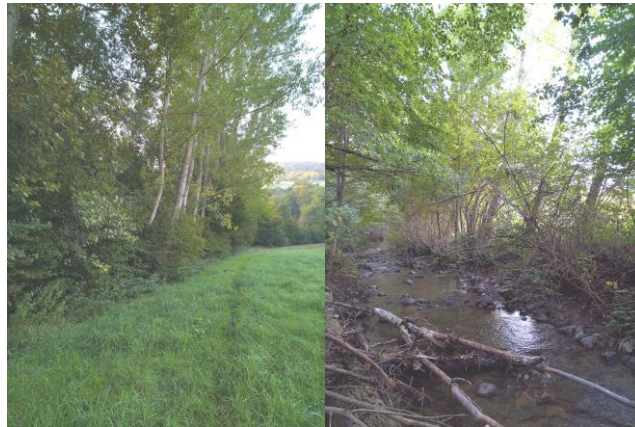
Figure 11: Peupliers penchés

L'abaissement de la ligne d'eau pourrait menacer la pérennité des 2 peupliers situés à l'amont immédiat en rive droite qu'il conviendrait alors d'abattre. Des abattages complémentaires seraient également nécessaires en rive gauche pour permettre la mise en œuvre de la protection de berge.

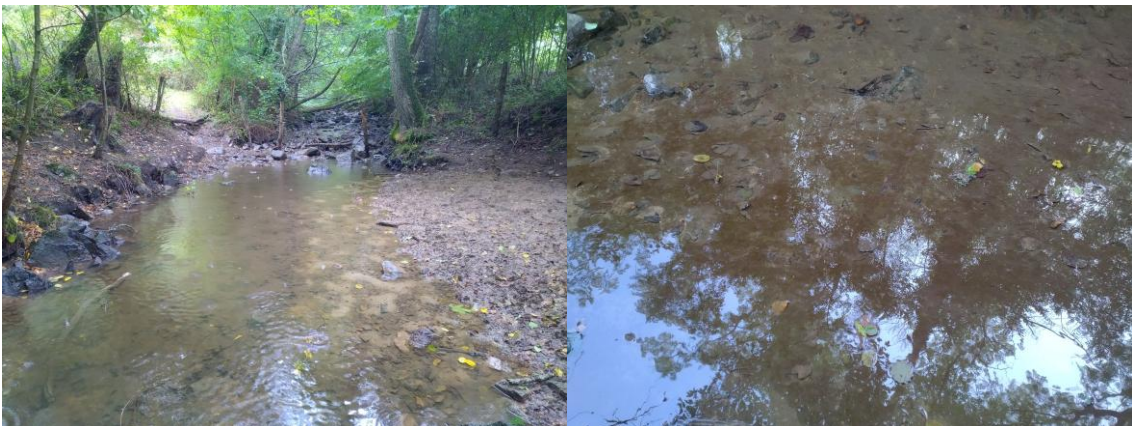
Notons la présence d'un abreuvoir au sein du lit, 140m en amont du seuil. Celui-ci entraîne un piétinement marqué en berge en rive gauche et un colmatage organo-limoneux des bordures en aval.

Figure 12: Abreuvoir et colmatage en aval

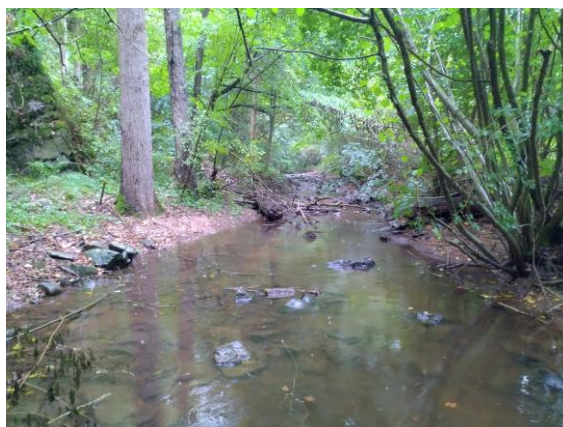
Sur ce type d'ouvrage plein, malgré cette transparence relative, le piégeage d'une partie importante de la charge grossière se poursuit généralement par remous solide régressif, qui peut se propager très loin en amont de l'ouvrage (MALAVOI et SALGUES, 2011). Il convient donc d'être prudent sur son impact estimé sur le profil en long.

Figure 13: Vue depuis la crête du seuil

L'ouvrage entraîne également la formation d'une fosse de dissipation d'une quinzaine de mètres, localement assez profonde (1,2m) dont le fond est complètement ensablé.

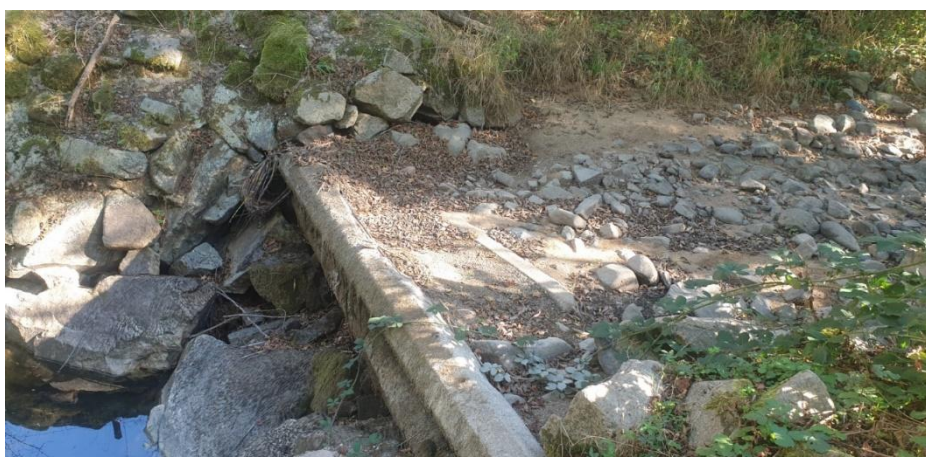
Figure 14: Seuil de Moulin Raymond

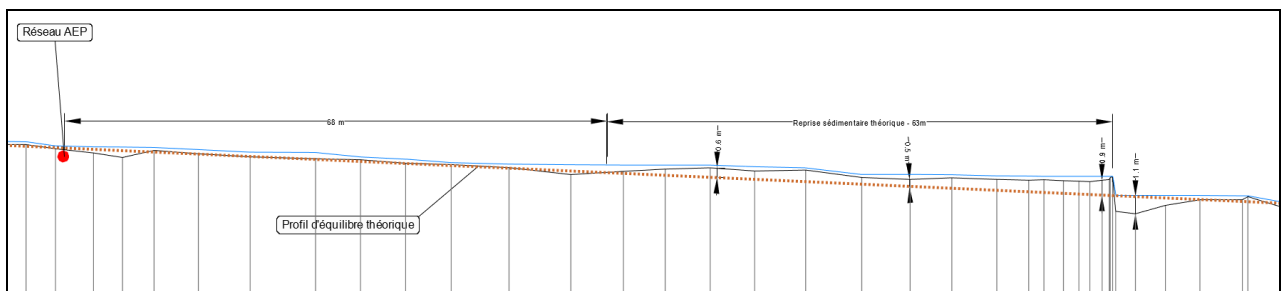
En cas de non-intervention, il est possible que l'érosion constatée rive gauche s'amplifie. Le seuil pourrait ainsi être contournée lors d'une crue importante. Ceci entraînerait des dégâts sur les parcelles en rive gauche. D'après l'analyse du profil en long, la canalisation AEP ne devrait pas être impactée (sans certitude).

Une rupture ou un contournement de l'ouvrage pourrait déstabiliser certains arbres, par érosion ou par abaissement brutal de la ligne d'eau. Cela concerne principalement les 2 gros peupliers situés immédiatement à l'amont du seuil en rive droite (D 40/60cm) puis potentiellement 2 peupliers situés en haut de talus en rive gauche en amont immédiat du seuil (D 40cm) ainsi que 3 tilleuls et 1 frêne plus petits (D 15/30cm) situés en pied de talus ou sur la banquette rive droite, dans la zone de reprise sédimentaire.

Figure 19: Mouvements sédimentaires probables en cas de rupture ou de contournement de l'ouvrage
