**Plan pluriannuel de restauration et d'entretien  
de la végétation de l'Ouvèze et ses affluents  
Diagnostic du lit et des berges  
Etat et valeur patrimoniale de la végétation ripicole**

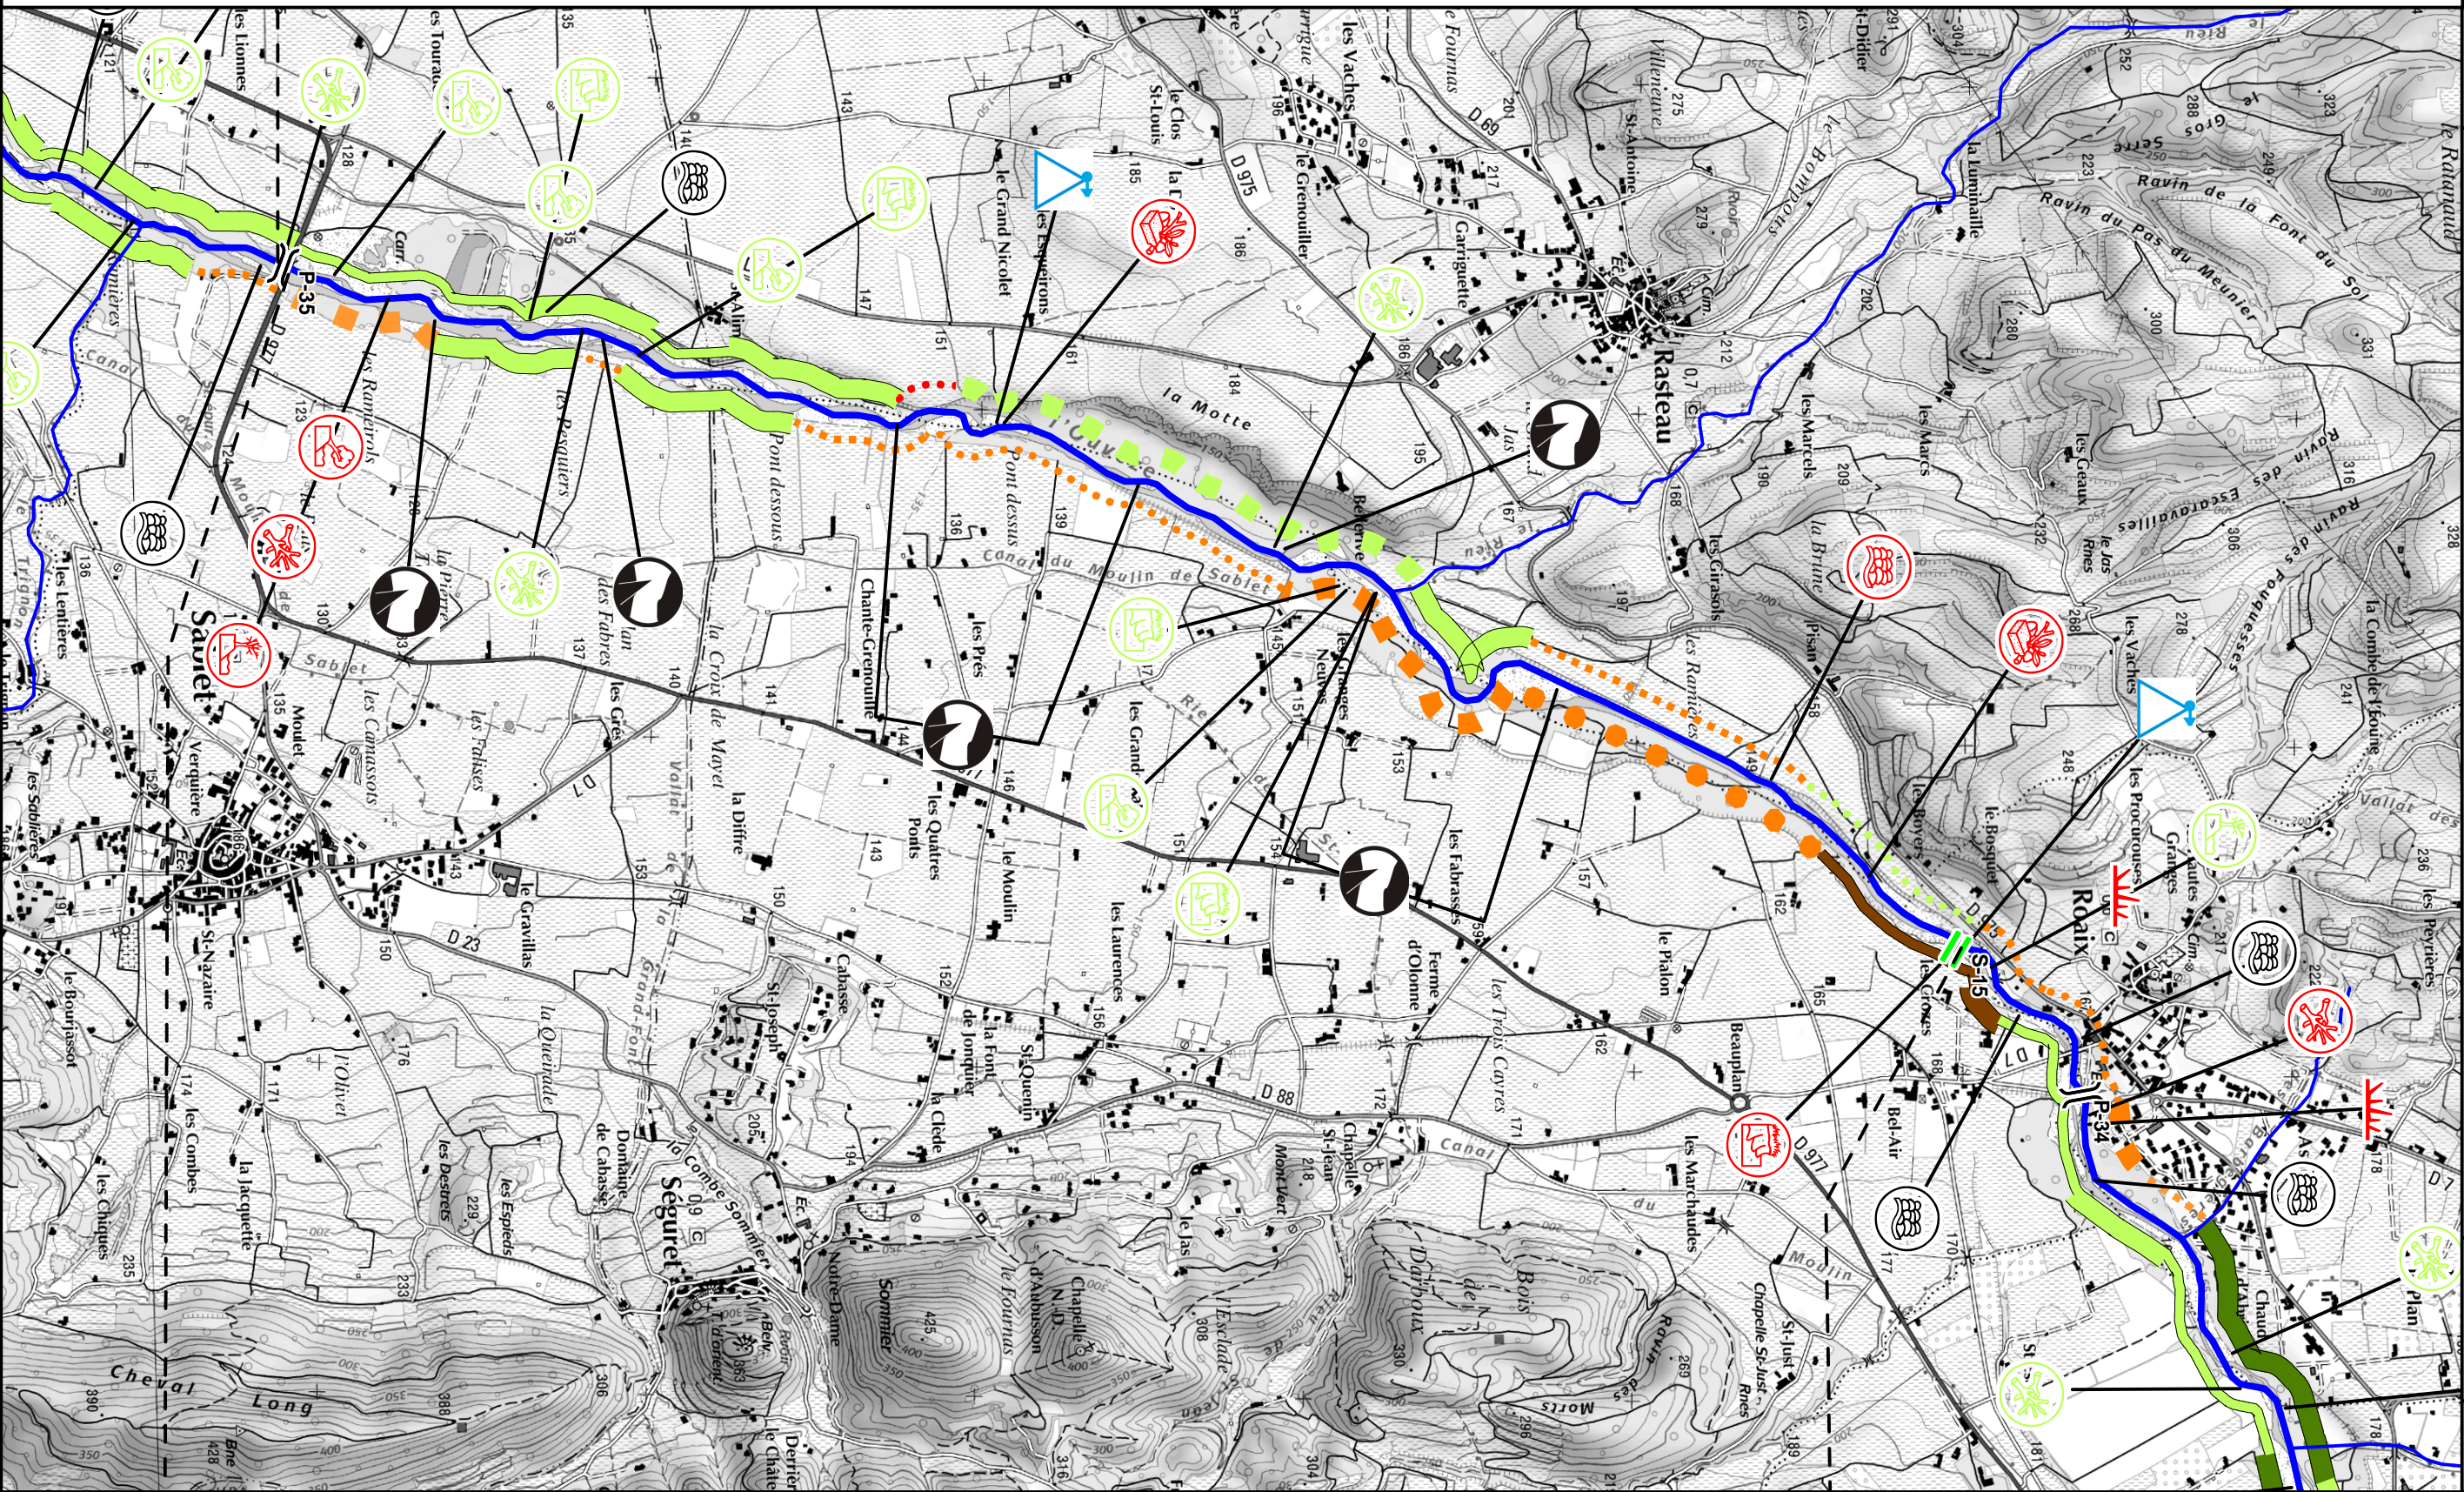
**Ouv 8**

Nombreux foyers de plantes indésirables sur l'intégralité du linéaire

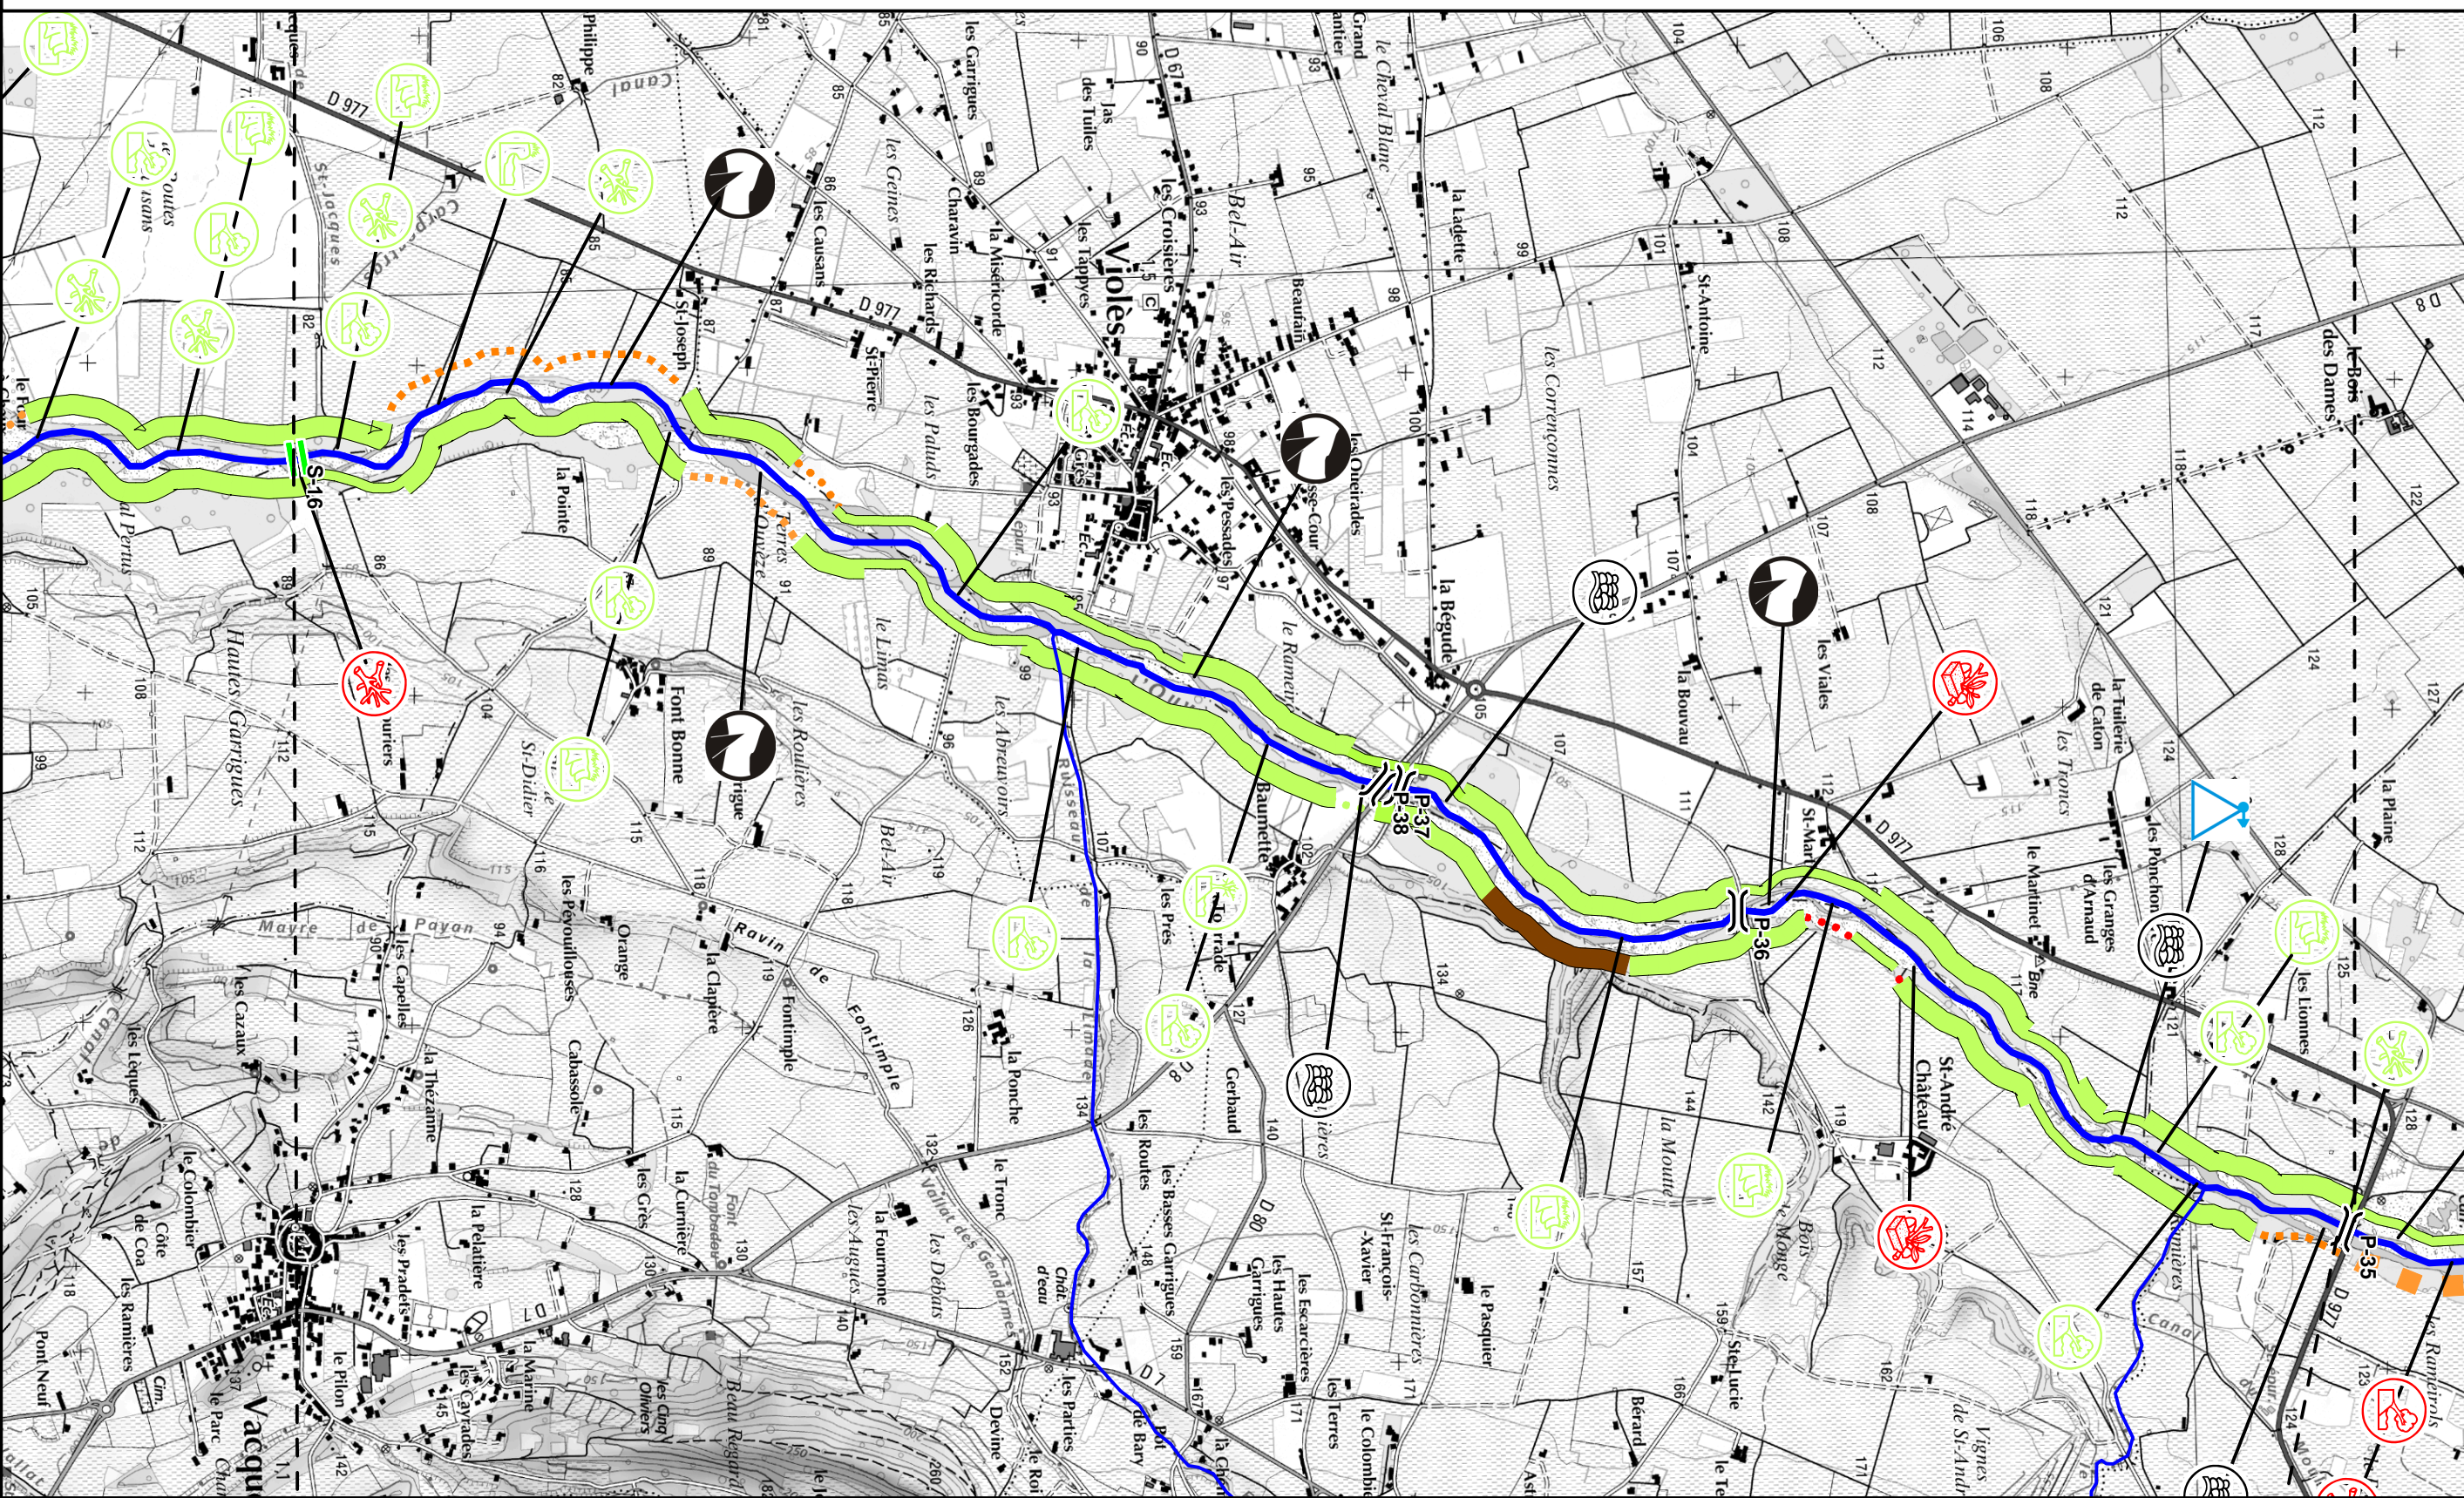
**Ouv 9**

Nombreux foyers de plantes indésirables sur l'intégralité du linéaire

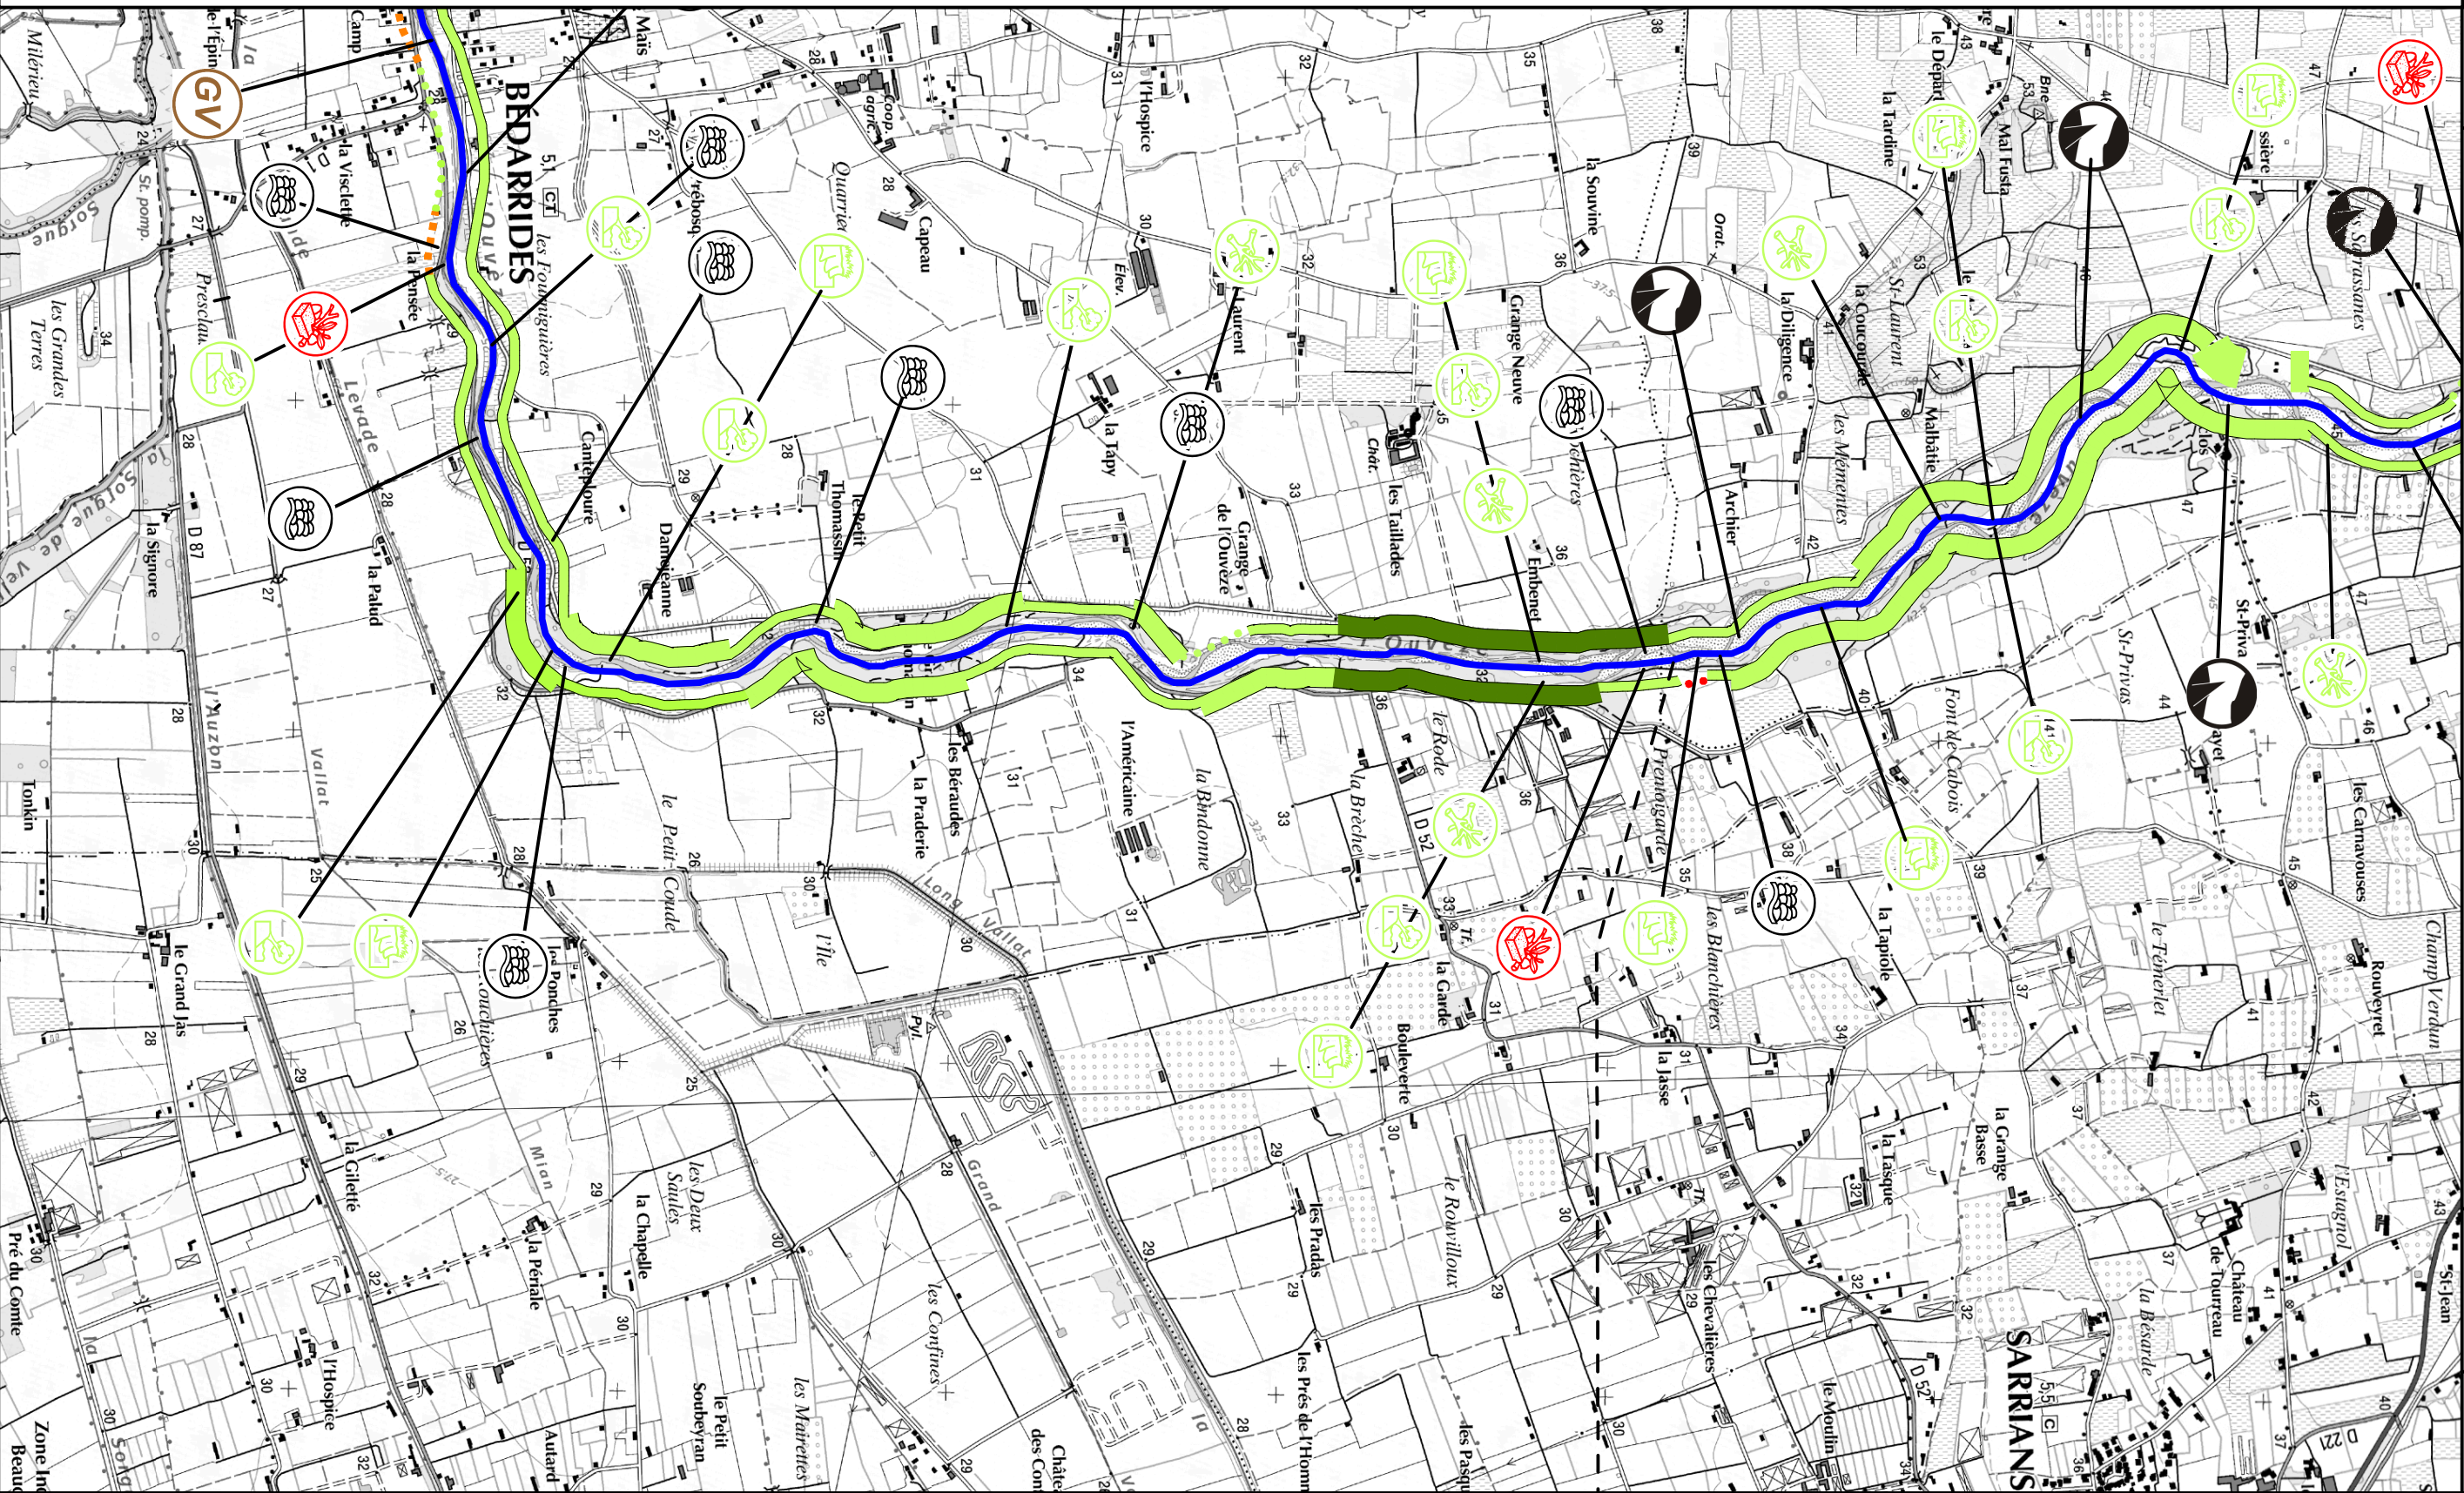
**Ouv 11**

**Nombreux foyers de plantes indésirables sur l'intégralité du linéaire**

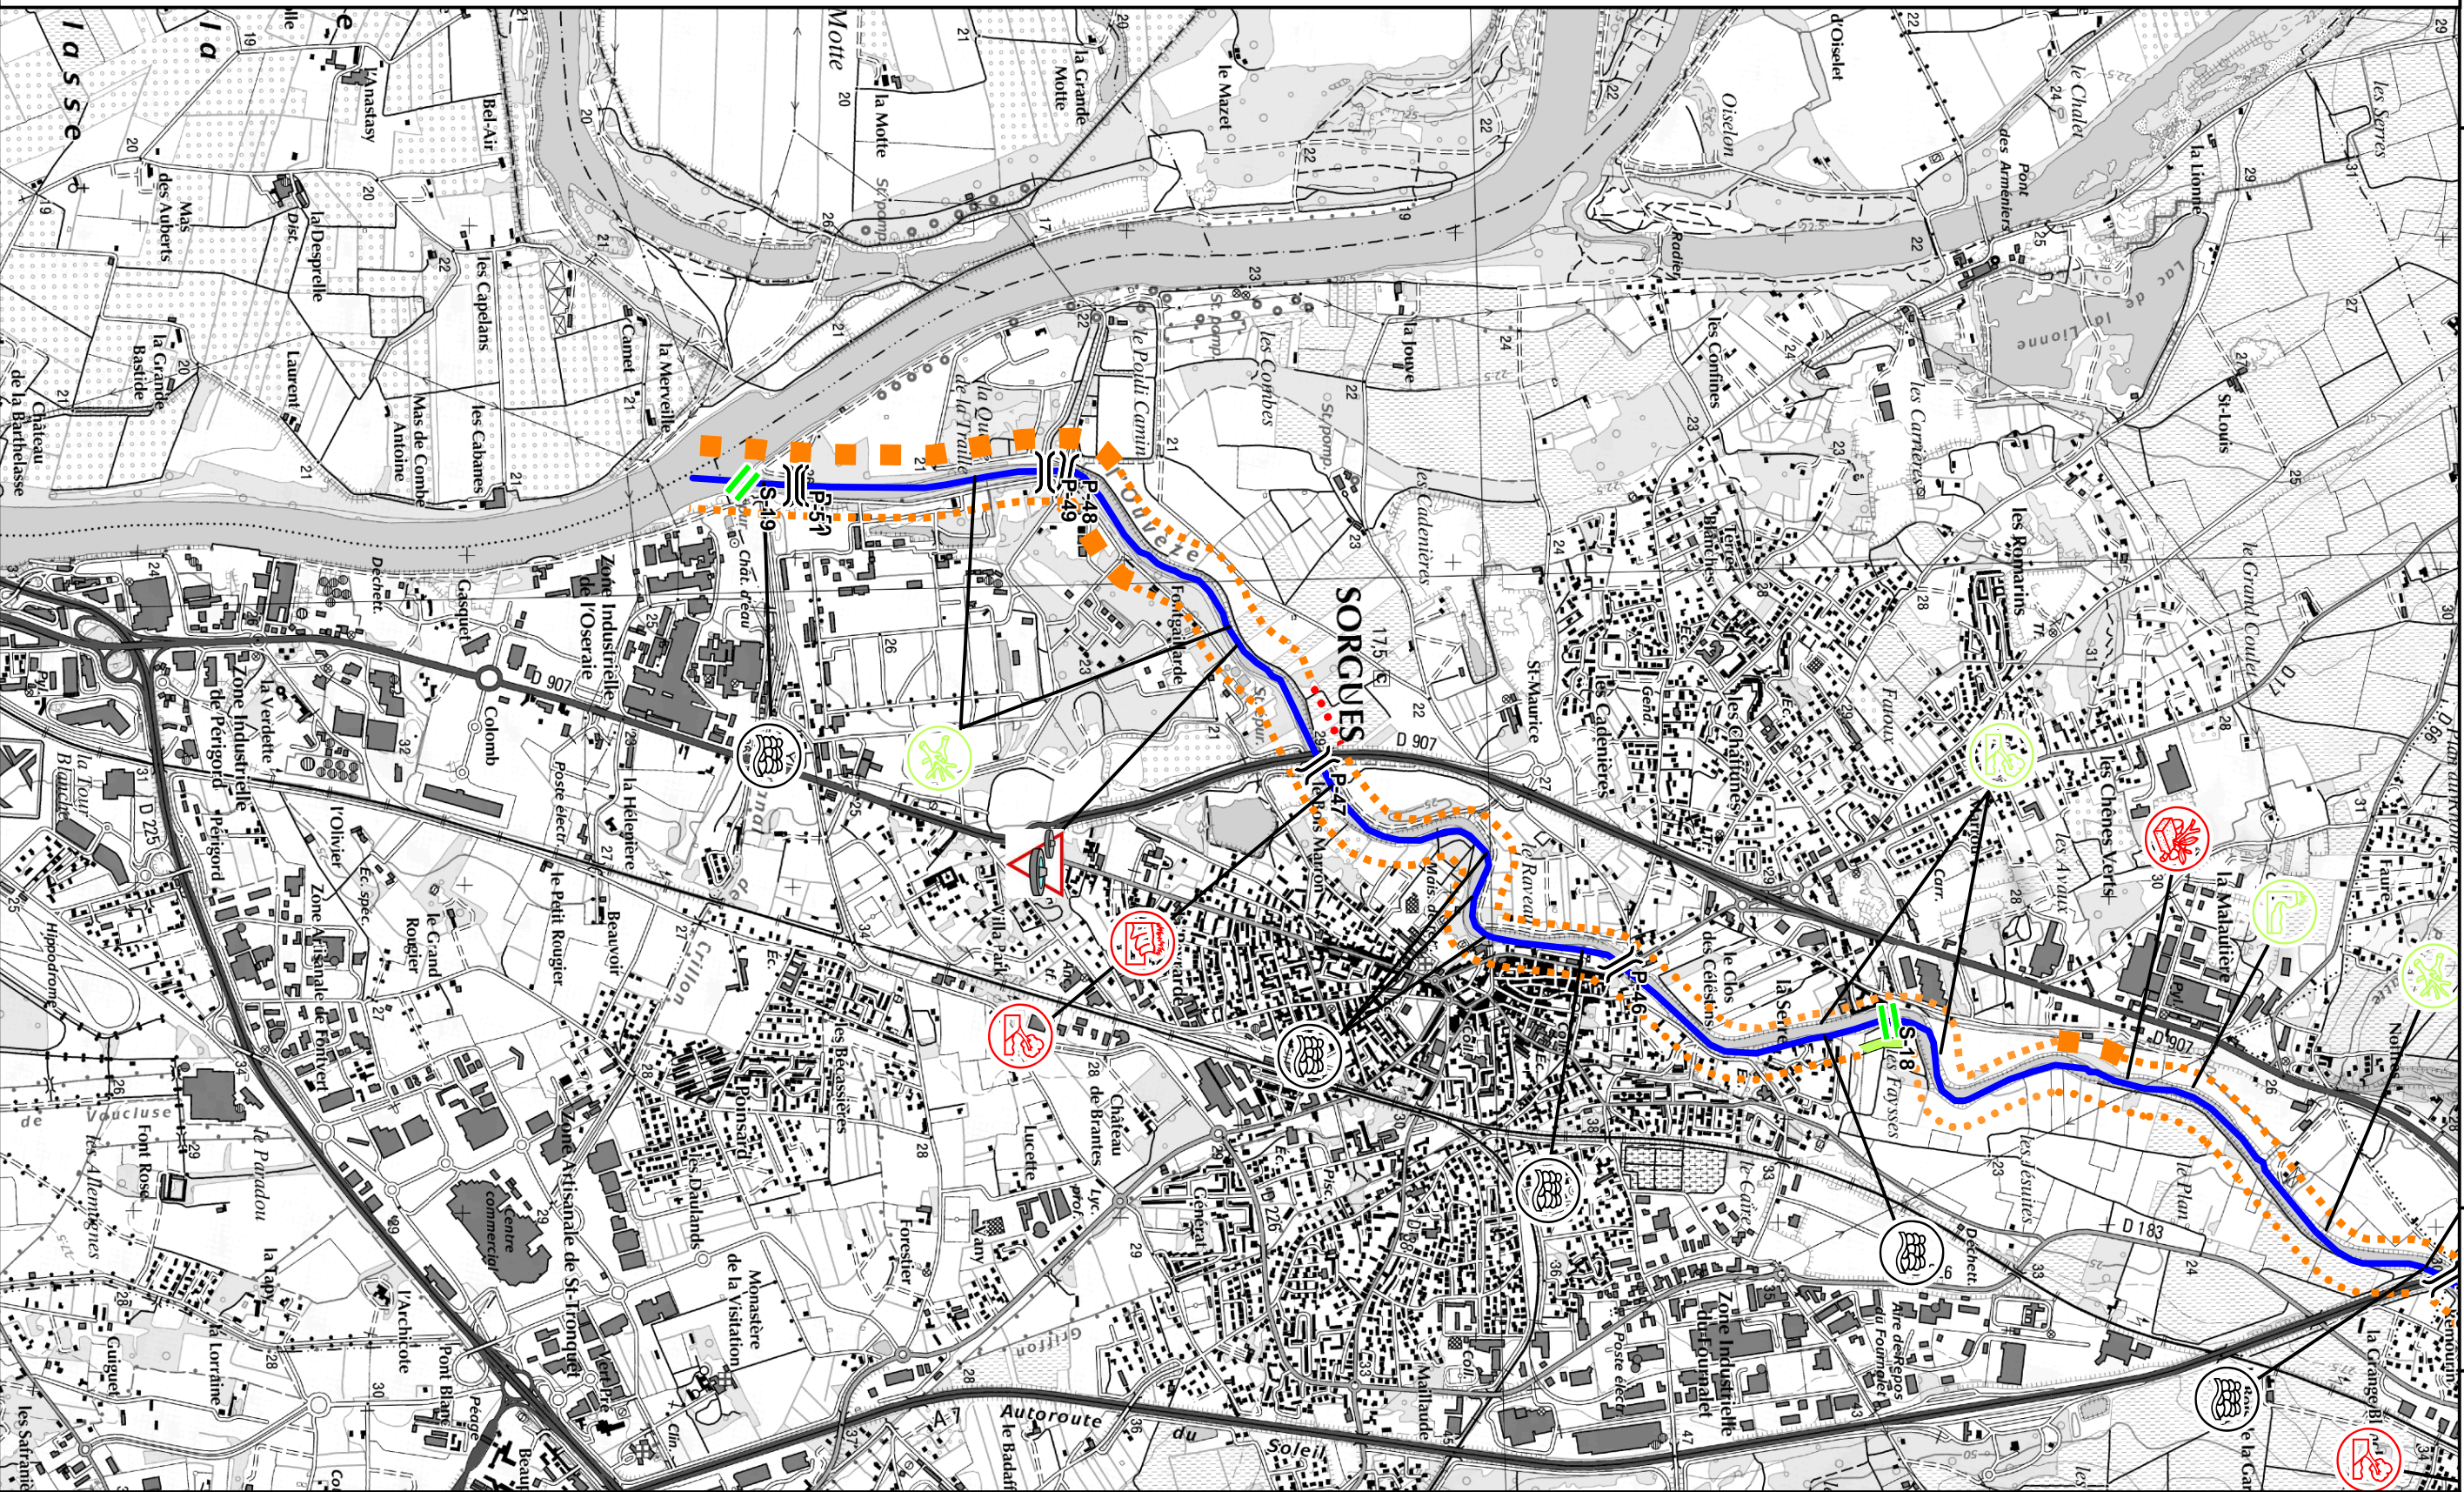
Secteur 10

Nombreux foyers de plantes indésirables sur l'intégralité du linéaire
