**Plan pluriannuel de restauration et d'entretien
de l'Ouvèze et ses affluents**
Diagnostic du lit et des berges
Etat et valeur patrimoniale de la végétation ripicole

Tou 1

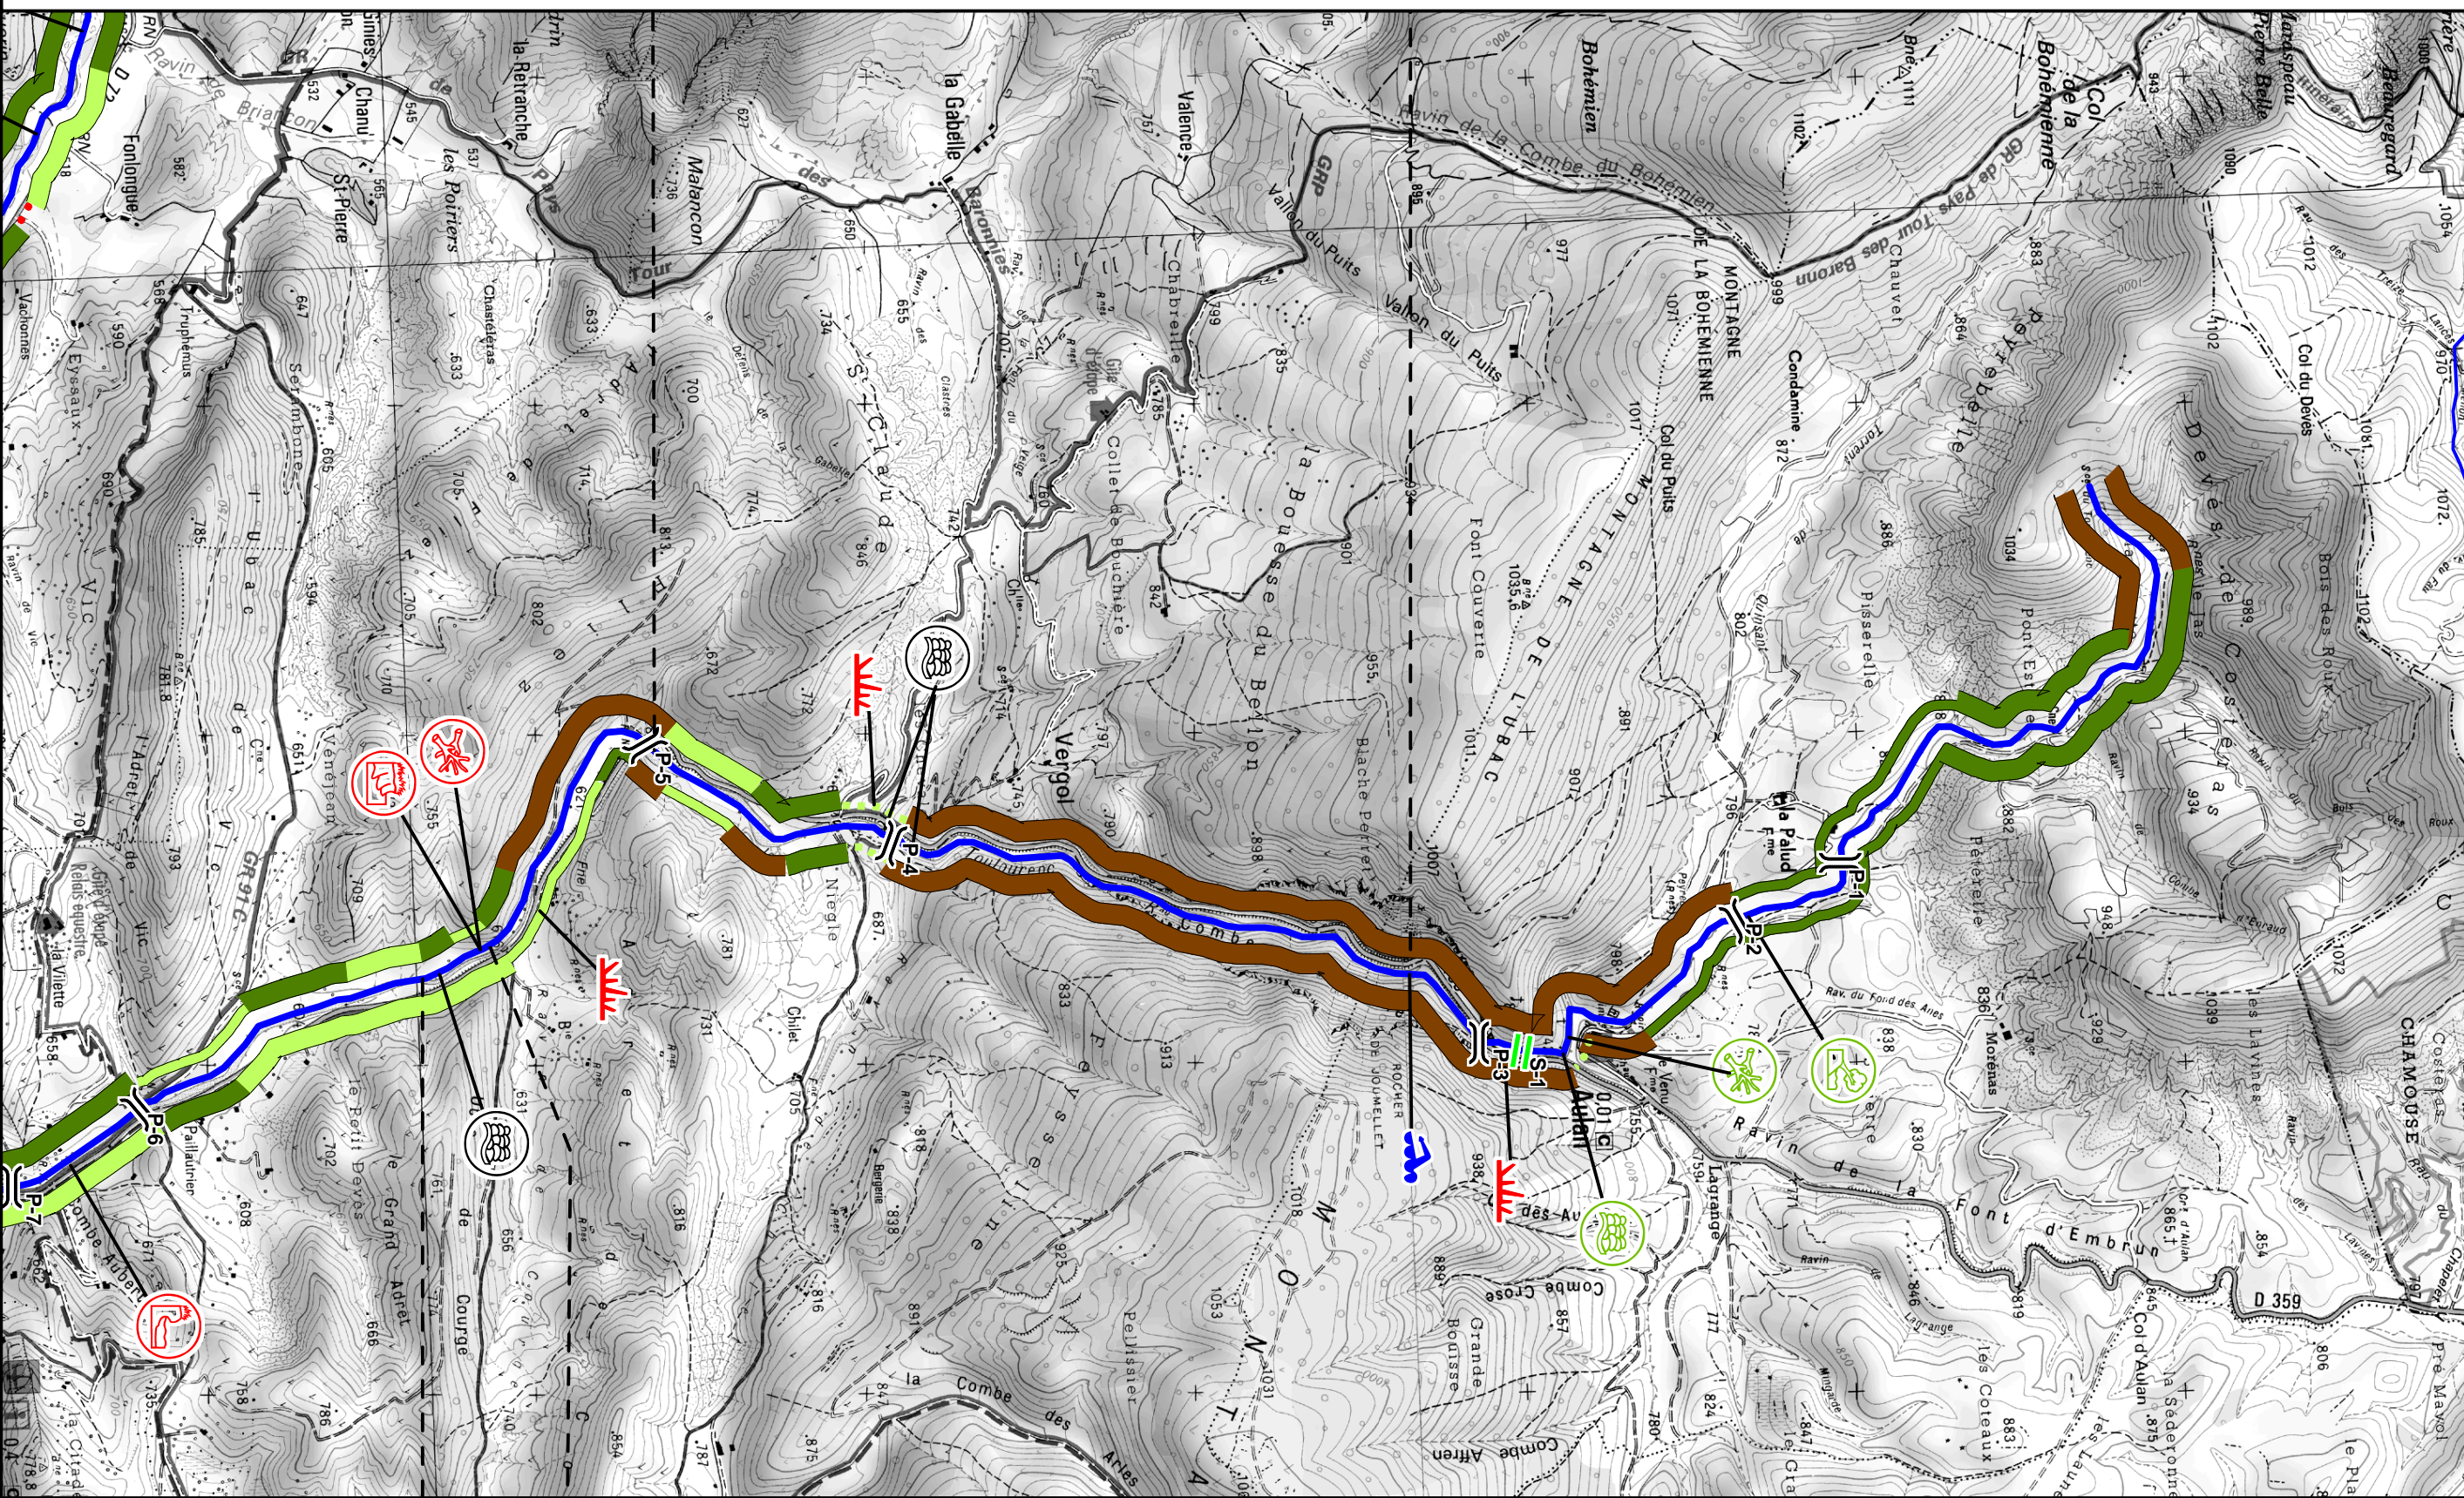
Zone d'accès au
cours d'eau aménagée

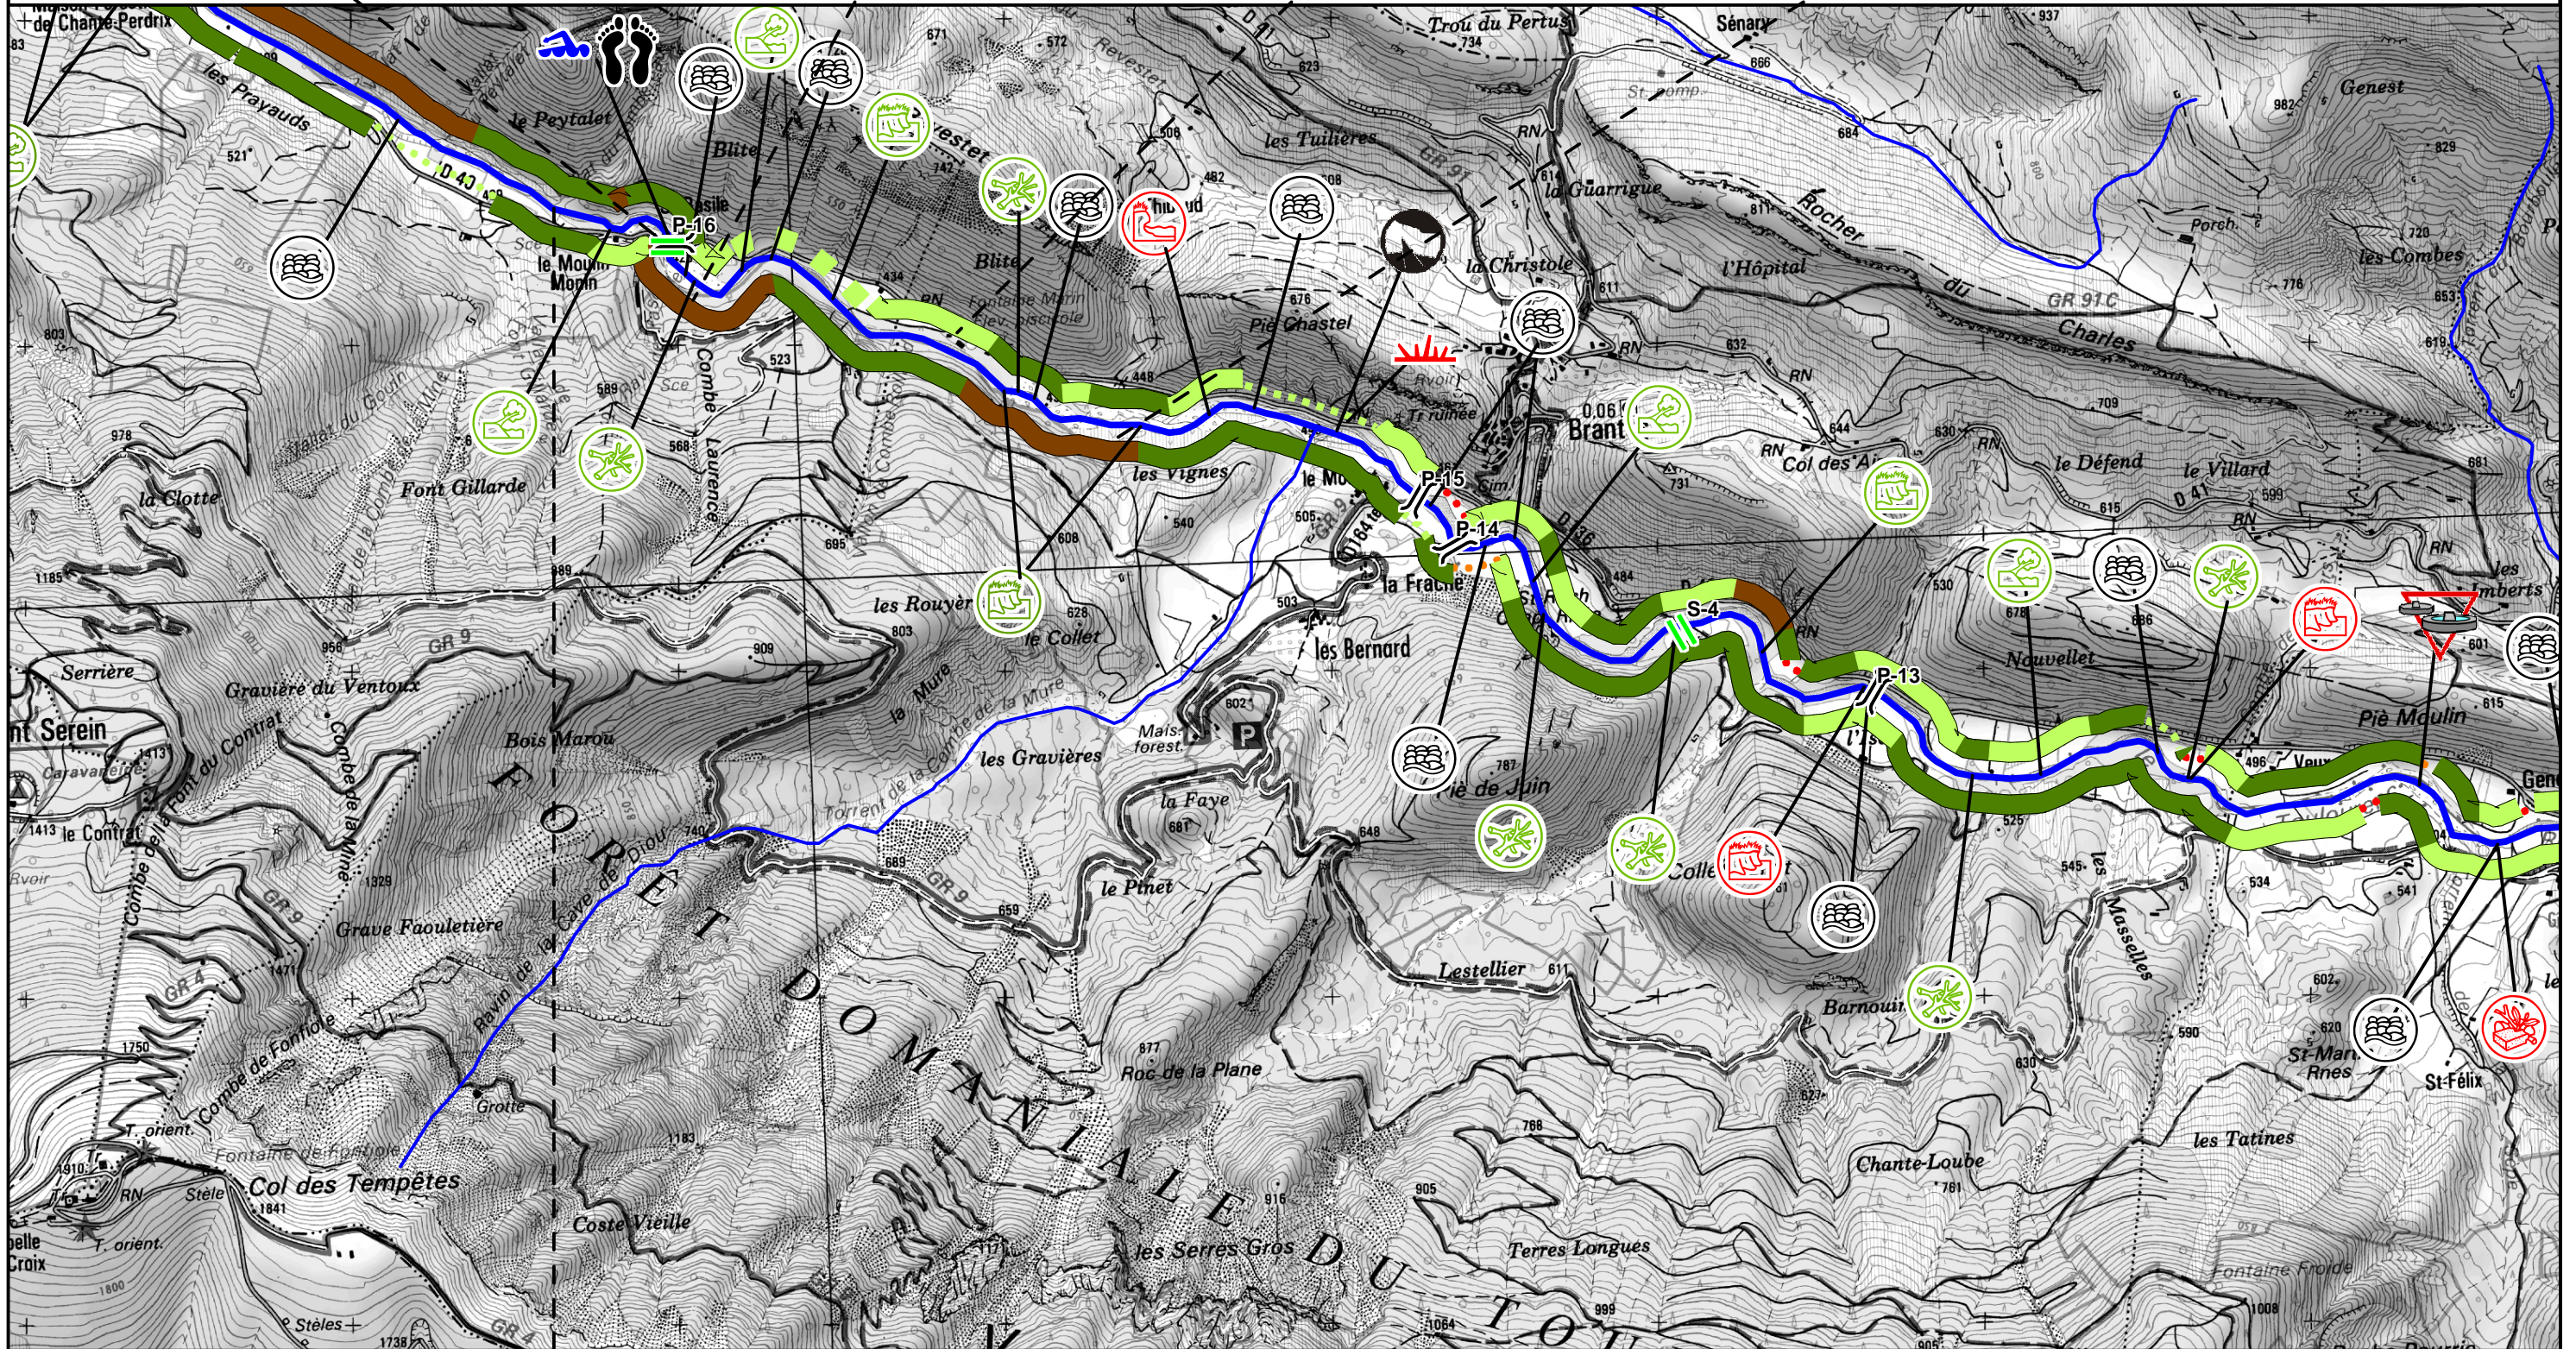
Ancien barrage - Stock conséquent de matériaux retenue en amont

Ancrage dans les versants boisés de pins du Mont Ventoux

Fontaine Marin : Soutien important des écoulements en période d'étiage

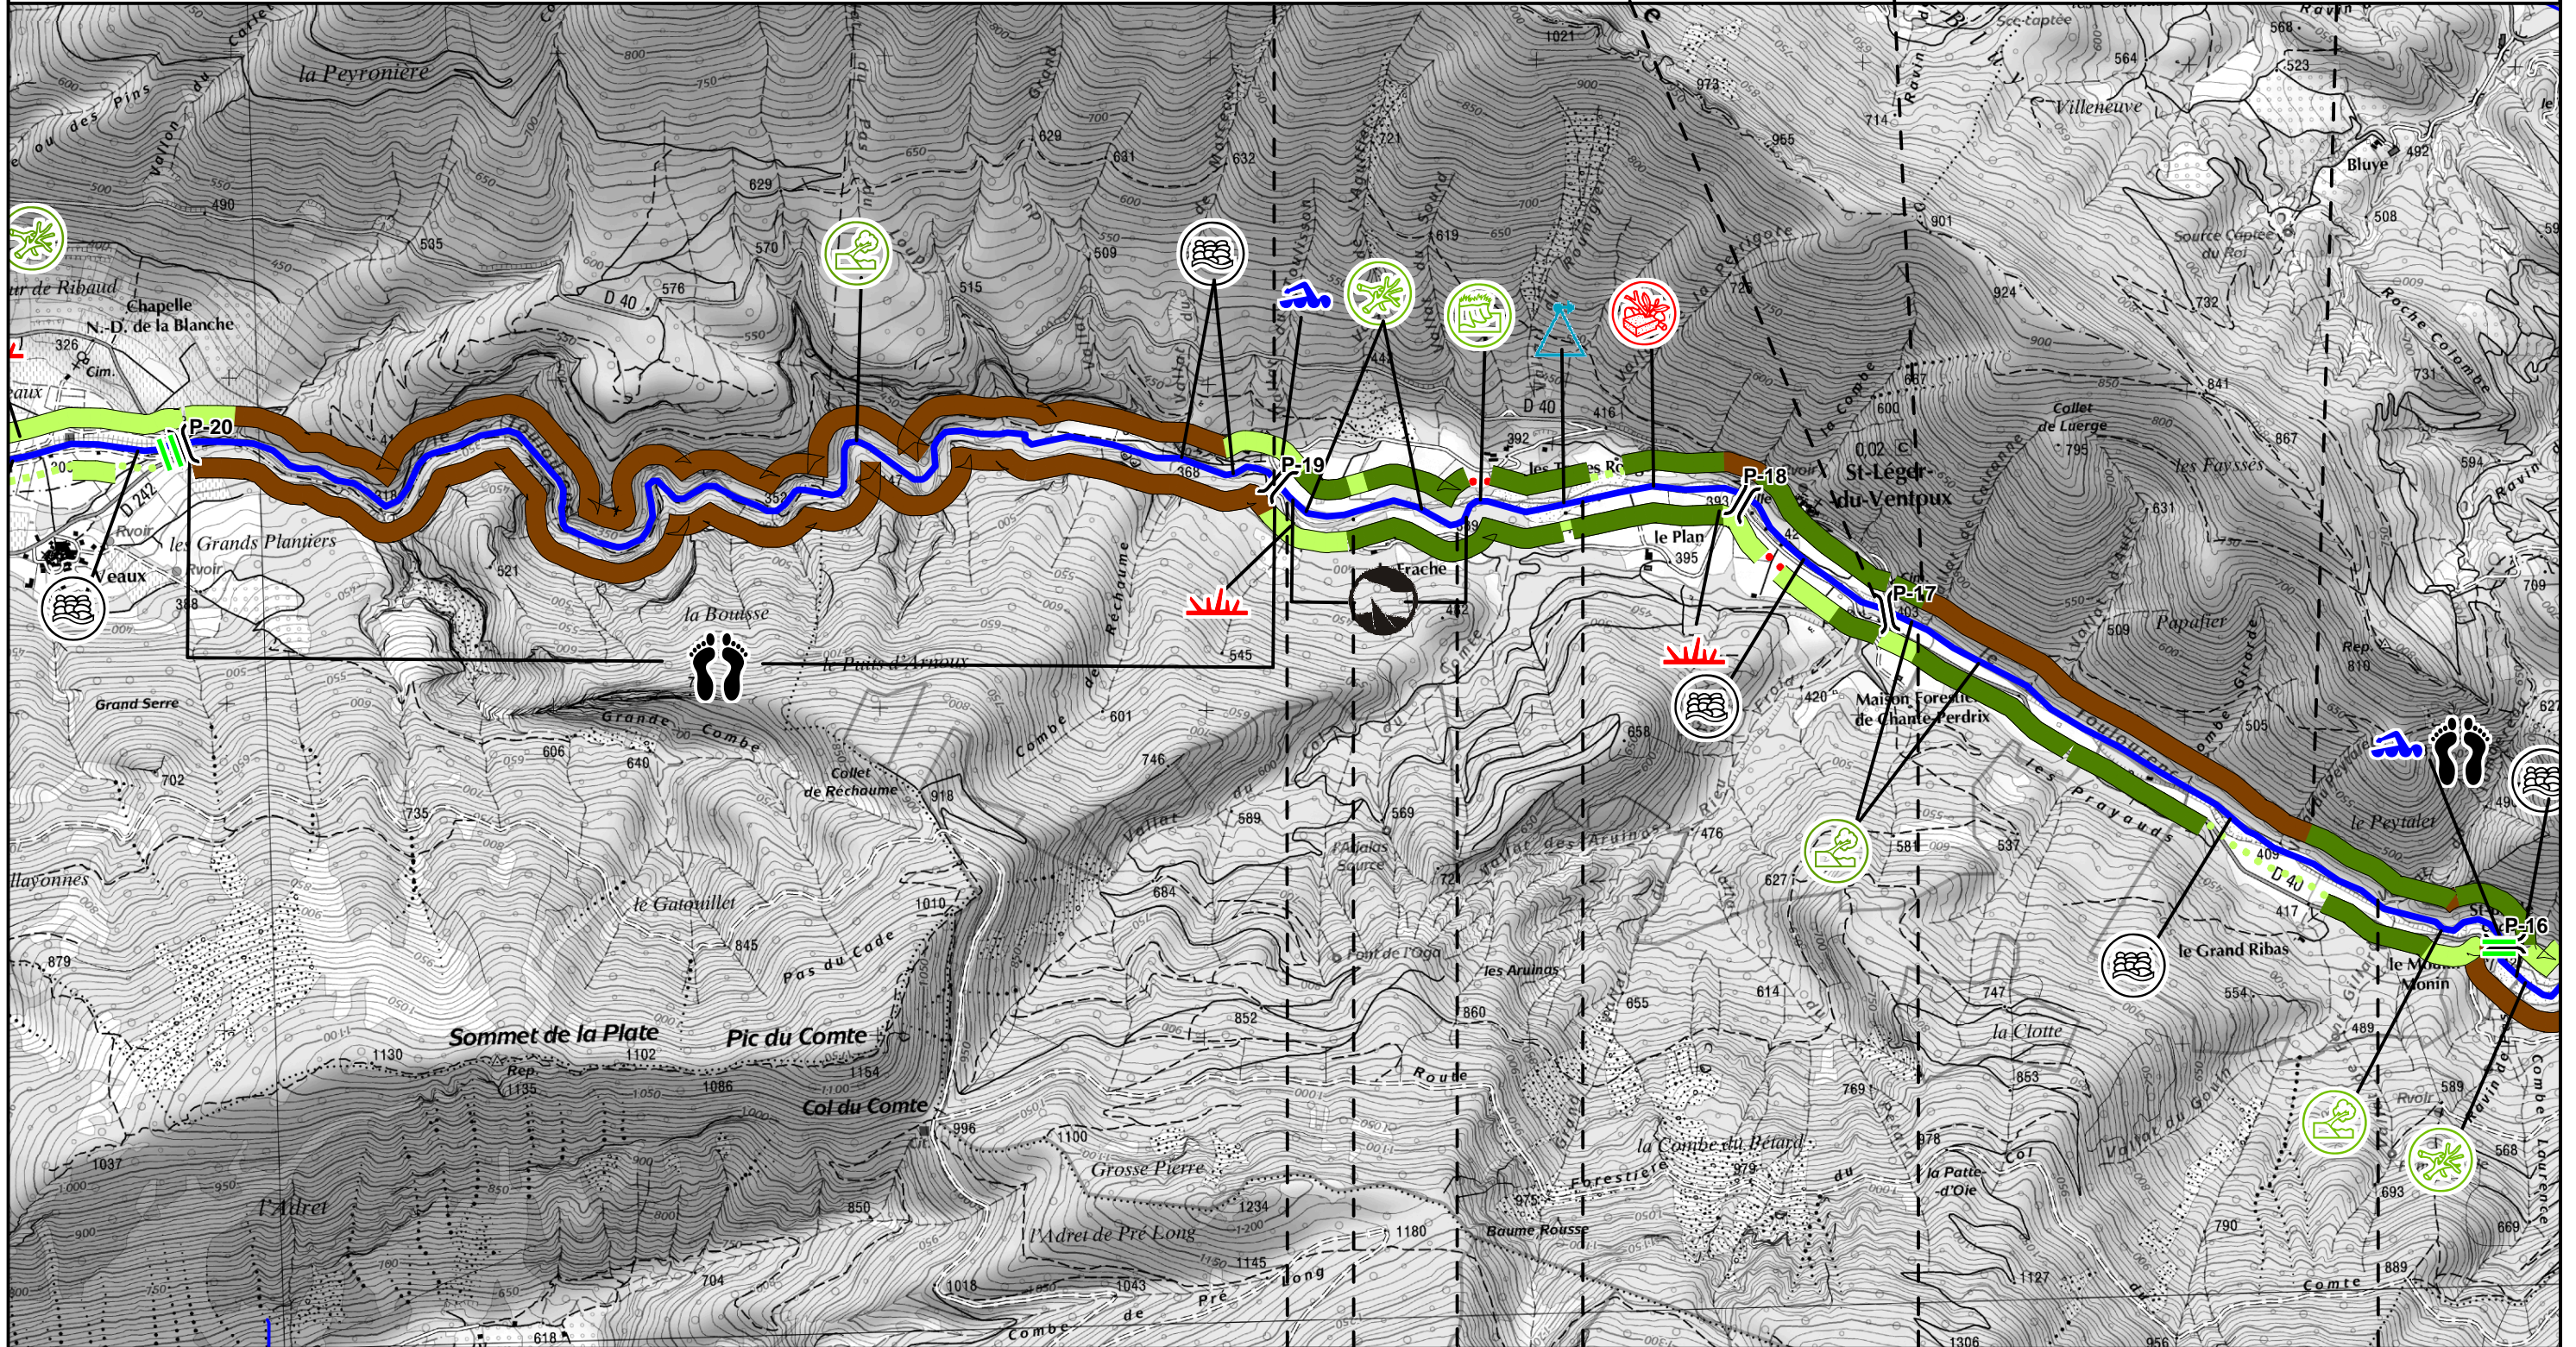
Randonnée touristique des 1ère gorges du Toulourenc
Secteur très fortement fréquenté
Nombreux embacs dans le lit

Dalle calcaire inclinée à 45° en rive droite
Végétation quasi-absente
Incision très importante

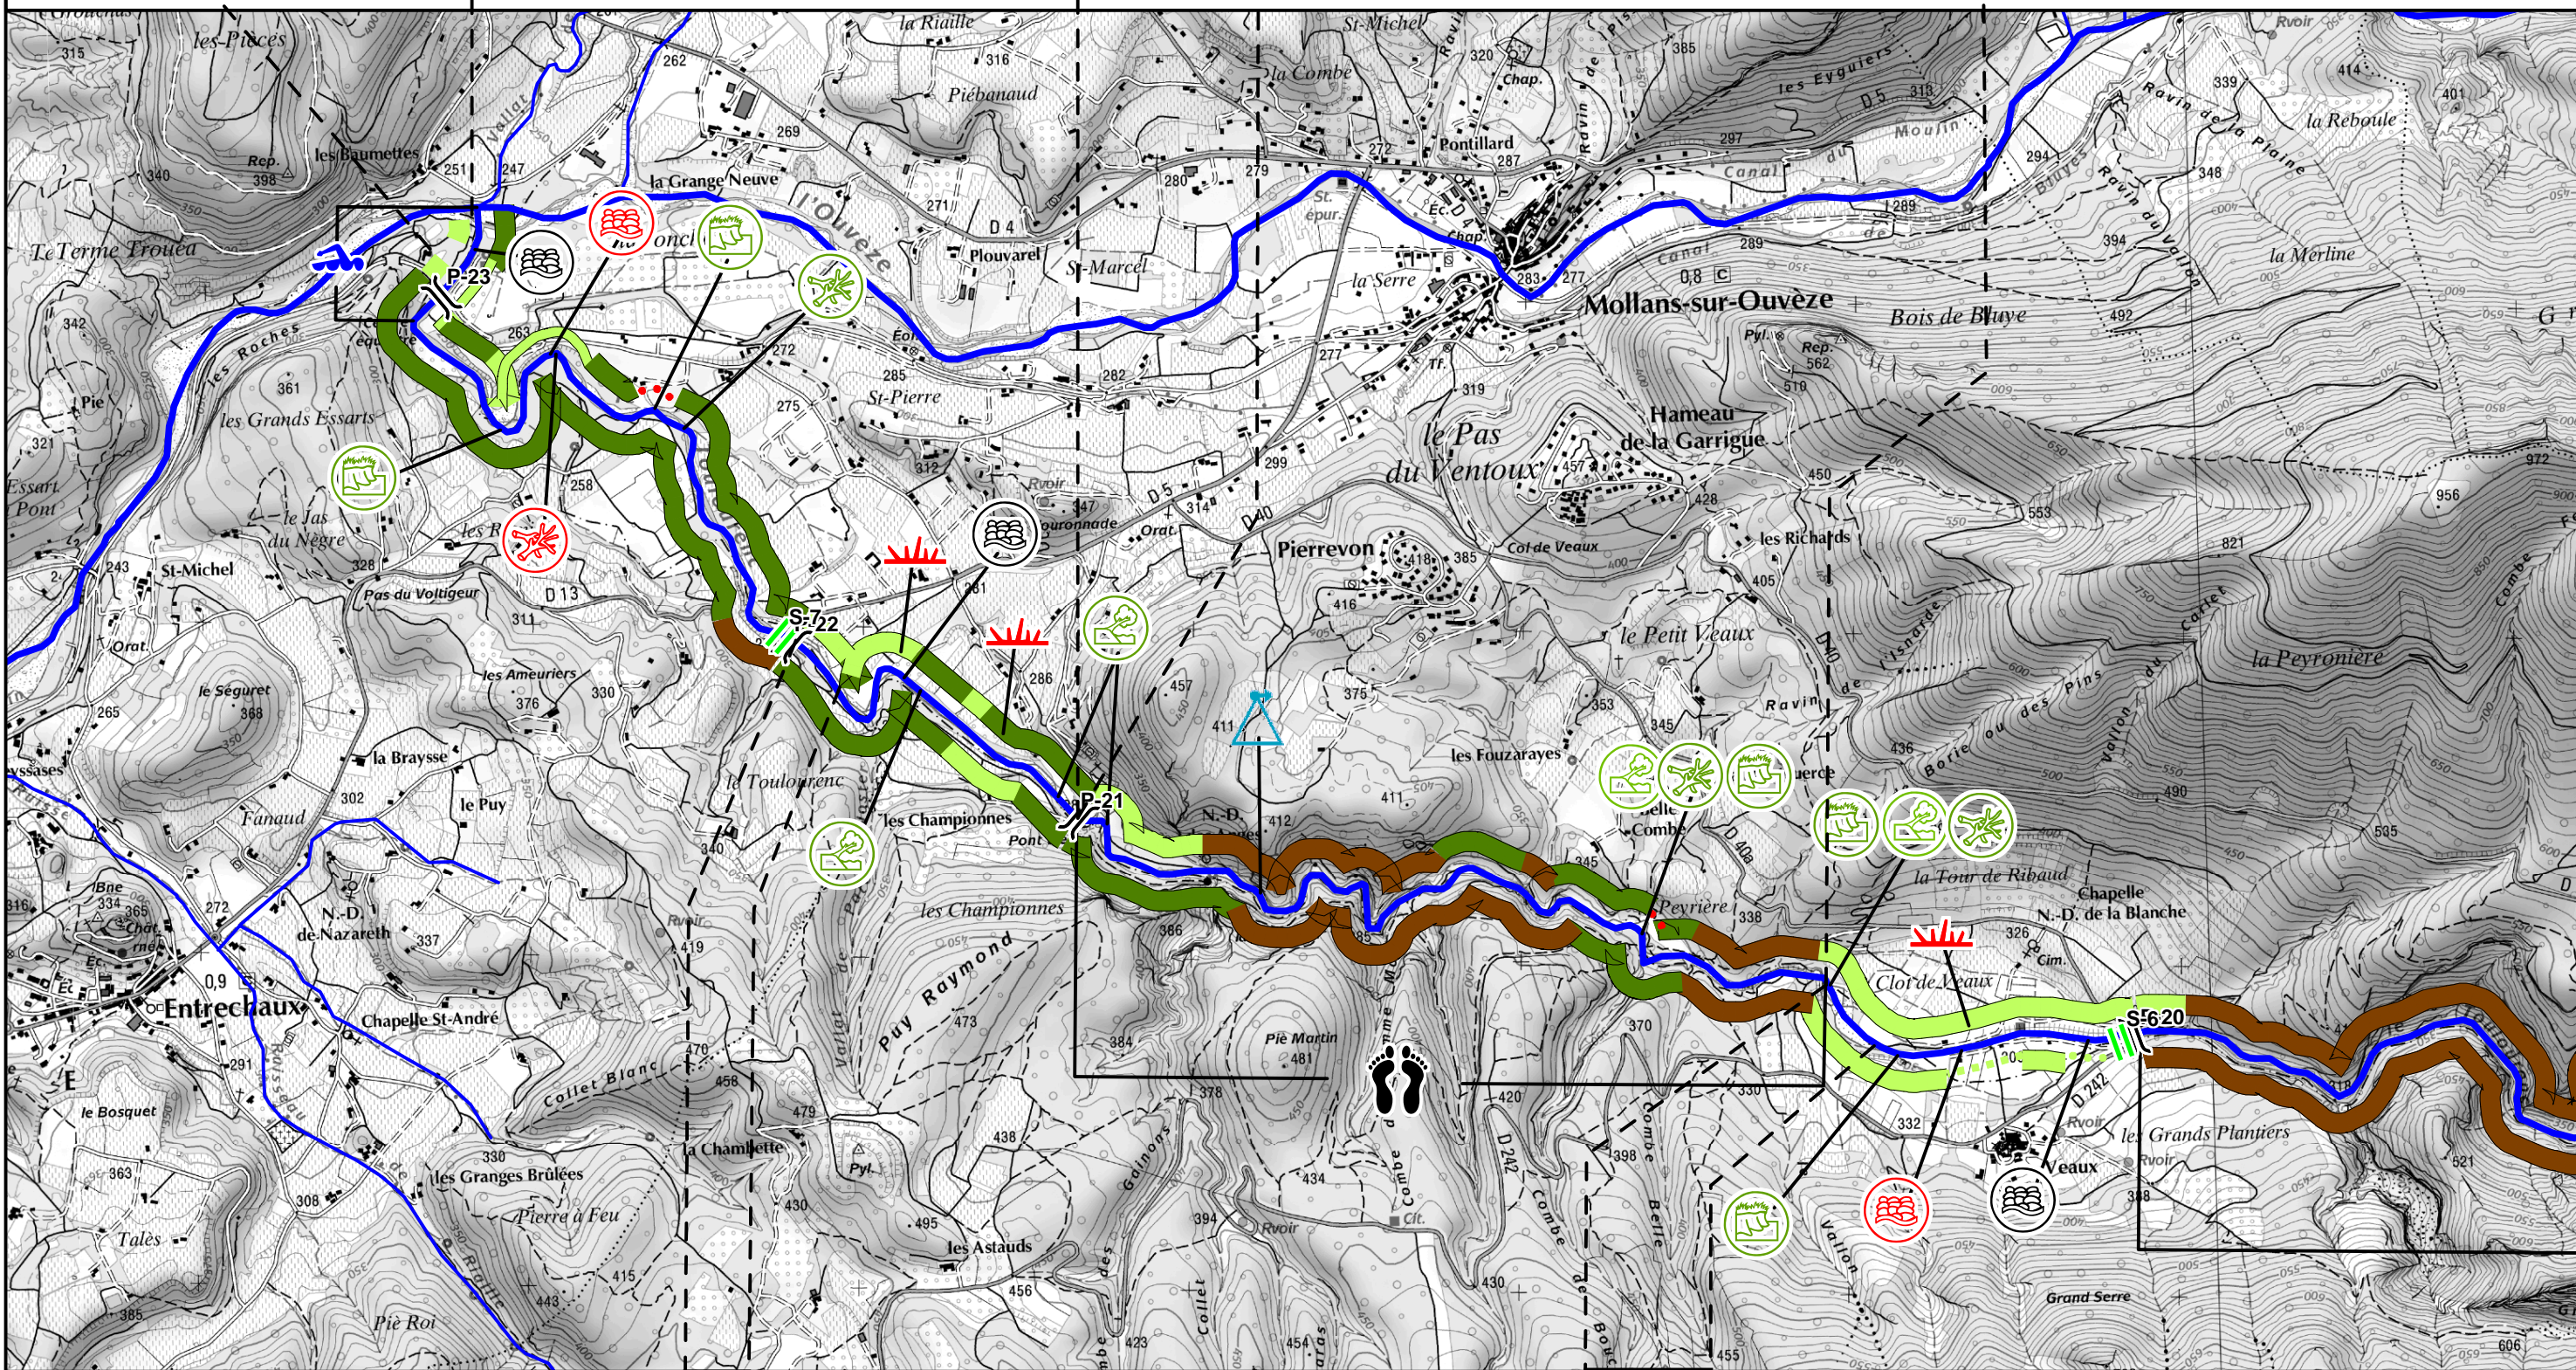
Environ du camping des 3 rivières
Zone très fréquentée

Randonnée touristique des secondes gorges du Toulourenc
Secteur très fortement fréquenté
