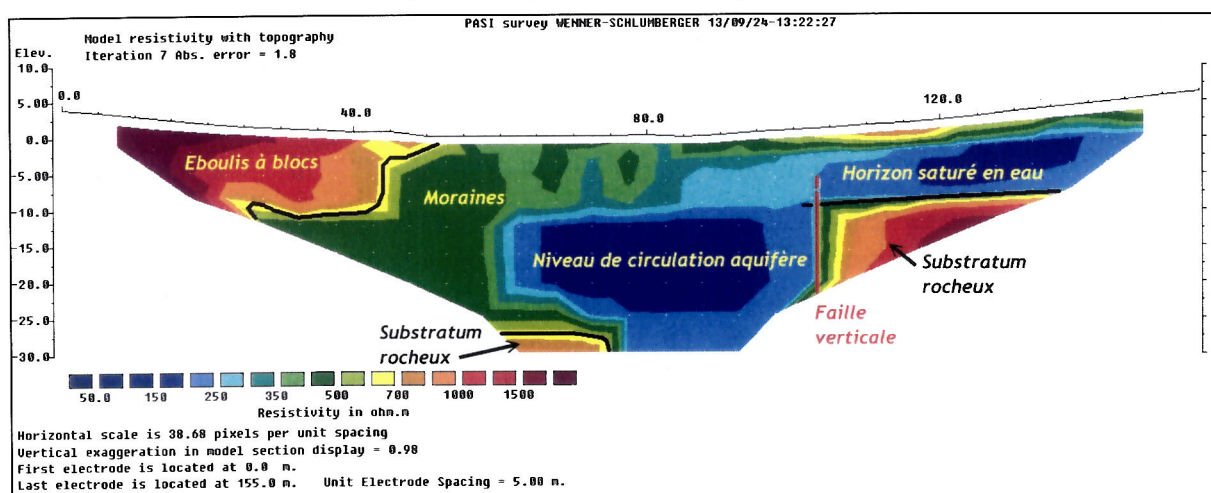
Figure 16 : panneau électrique SE 2

- il existe sur la zone une épaisse couche de dépôts superficiels (+/- 10 m) qui présente une résistivité relativement faible, comprise entre 150 et 300 ohm.m (couleur bleue) ;
- ces formations sont visibles sur toute la largeur du panneau SE 3. On les retrouvent sur la moitié droite du panneau SE 2. Elles apparaissent ainsi présentes sur l'ensemble du pied de versant au nord du lac des Partias et consistent vraisemblablement en des dépôts de comblement relativement fins qui comatent partiellement le fond de la dépression ou en des colluvions a priori saturées en eau ;

- plus en profondeur, en partie droite des panneaux SE 2 et SE 3, une masse résistante de couleur jaune à bordeaux ( $650 \text{ ohm.m} < R < 2500 \text{ ohm.m}$ ) s'individualise clairement et semble désigner les formations rocheuses du substratum calcaire ou gréseux en place ;

- sur les deux panneaux, cette masse apparaît nettement tronquée sur sa gauche, avec une limite verticale franche qui désigne manifestement la présence d'une faille au droit de laquelle le compartiment nord-est apparaît s'enfoncé par rapport au compartiment sud-est ;

- sur le panneau SE 2, l'extrémité gauche du profil met en évidence une masse très résistante de couleur jaune à rouge, avec  $700 \text{ ohm.m} < R < 2500 \text{ ohm.m}$ , de 10 m environ d'épaisseur qui caractérise ici les éboulis à blocs visibles dans le paysage ;

- vers la droite du panneau SE 2, viennent plus en profondeur sous les éboulis des formations vertes, moyennement résistantes ( $300 \text{ ohm.m} < R < 600 \text{ ohm.m}$ ) qui désignent certainement les moraines déjà décrites sur le panneau SE 3 ;
- en partie centrale du profil SE 2, entre - 10 et -20 m/TN, existe une masse conductrice de couleur bleue ( $150 \text{ ohm.m} < R < 300 \text{ ohm.m}$ ) qui nous laisse envisager la présence d'une zone de circulation d'eau préférentielle au sein des formations en place, induite certainement par l'infiltration des eaux du lac des Partias depuis la surface ;
- sous cet horizon conducteur apparaît enfin un niveau résistant de couleur dominante orange ( $700 \text{ ohm.m} < R < 1000 \text{ ohm.m}$ ) qui désigne en profondeur en ce point du toit du substratum rocheux en place.

Une zone de perte est visible en profondeur aux abords du lac à la lecture des résultats du profil SE 2, au droit d'un surcreusement qui affecte le vallon des Partias en ce point et un chenal préférentiel d'écoulement aquifère au sein des éboulis du versant a été mis en évidence dans le panneau SE 1.

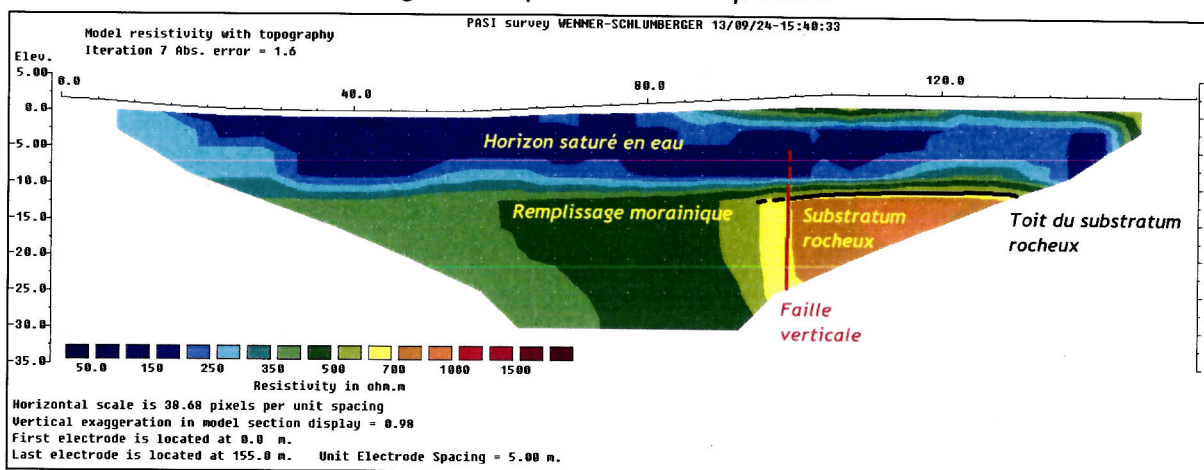
Figure 17 : panneau électrique SE 3

- sur le reste du panneau SE 3, des formations moyennement résistantes de couleur verte avec  $300 \text{ ohm.m} < R < 600 \text{ ohm.m}$  complètent le profil. Il s'agit vraisemblablement d'un comblement de moraines à matrice limoneuse modérément perméables et moyennement résistantes ;

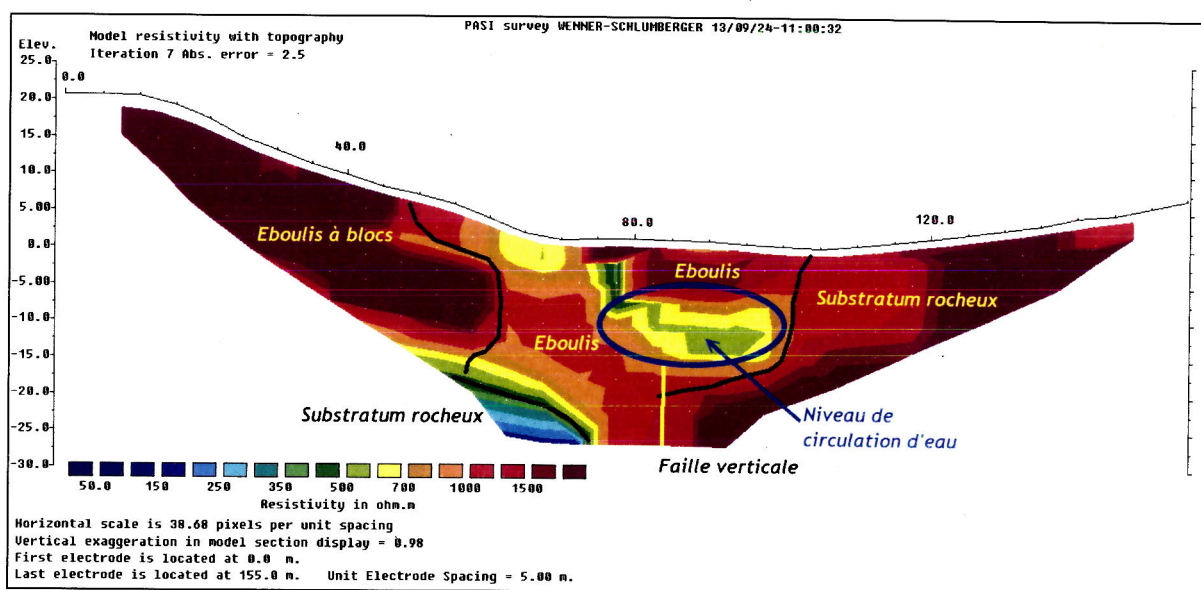
Figure 18 : panneau électrique SE 3

- l'essentiel du panneau consiste en des dépôts de très forte résistivité de couleur orange à bordeaux avec  $700 \text{ ohm.m} < R < 2500 \text{ ohm.m}$  ;

- pour les formations les plus sombres et les plus résistantes ( $R > 1000$  ohm.m) situées à droite du profil, il s'agit certainement des calcaires en place qui affleurent dans le paysage et forme l'ossature du verrou rocheux ;

- sur la gauche du panneau, il s'agit des éboulis grossiers à blocs très perméables qui couvrent le versant ( $R > 1000$  ohm.m) ;
- ceux-ci reposent en profondeur entre -15 et -20 m/TN, au toit du rocher en place au droit duquel peuvent se concentrer quelques venues d'eau ( $150 \text{ ohm.m} < R < 700 \text{ ohm.m}$ ) ;

- une discontinuité verticale existe dans l'axe du panneau électrique qui semble mettre en évidence une nouvelle fois ici la présence d'une faille à jeu verticale ;

- en partie centrale du profil, les formations recoupées ont a priori une résistivité moyenne à forte avec  $700 \text{ ohm.m} < R < 1500 \text{ ohm.m}$  (couleur orange à rouge). Il s'agit certainement ici aussi d'éboulis qui au creux du vallon présentent une matrice légèrement limoneuse ;

- au cœur de cet ensemble existe une masse de couleur verte à jaune, de plus faible résistivité ( $450 \text{ ohm.m} < R < 700 \text{ ohm.m}$ ), visible dans l'axe du profil, entre -5 et -10 m de profondeur. Il s'agit là certainement d'un chenal de bonne perméabilité qui draine les eaux qui s'infiltrent en profondeur au droit du lac des Partias en direction du torrent de Sachas plus en aval à l'est.

D'autres anomalies verticales existent sur le profil qui permettent d'envisager la présence de nouvelles failles appartenant au faisceau de fracture mis en évidence sur le terrain.

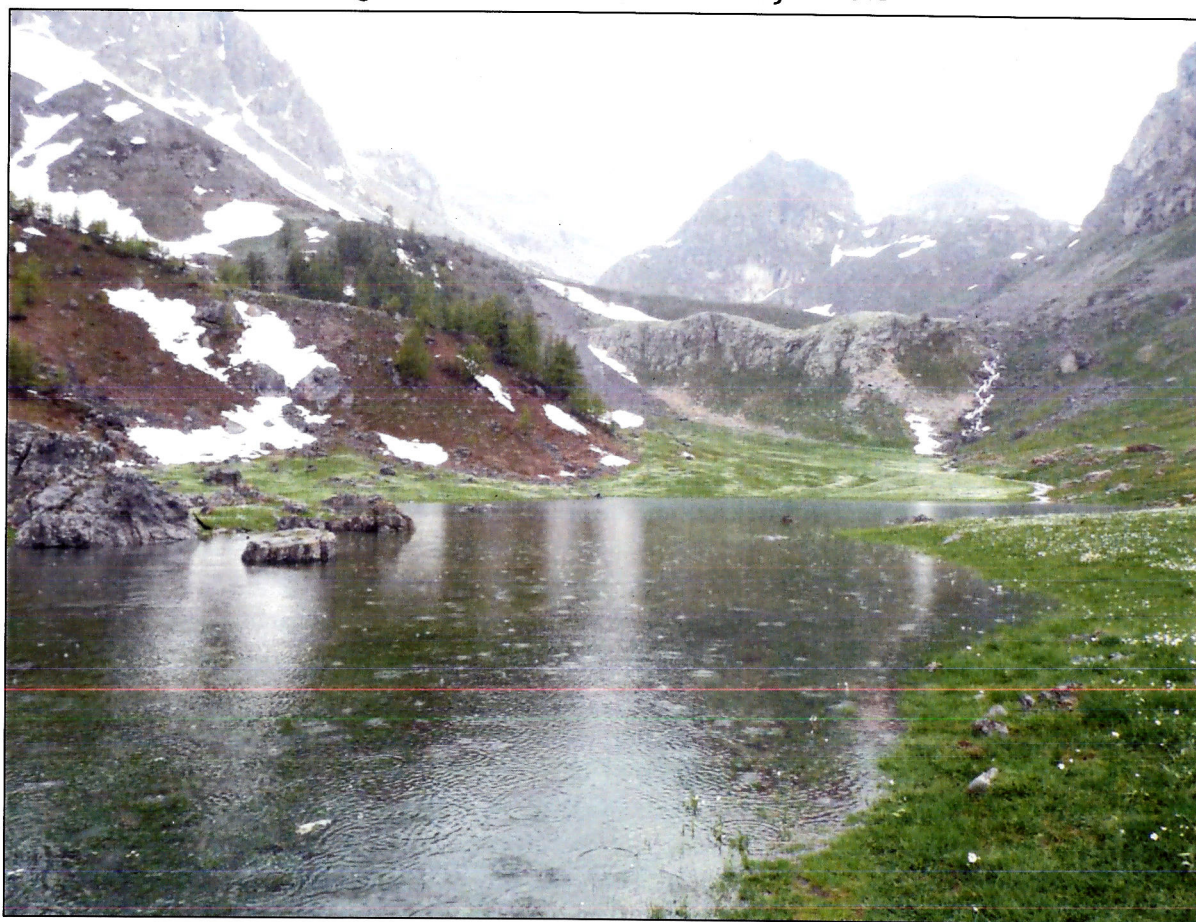
**Figure 19 : le lac des Partias le 18 juin 2013**

Ce dernier subit chaque année un important marnage avec un véritable phénomène de vidange qui conduit parfois à l'assèchement complet du plan d'eau.

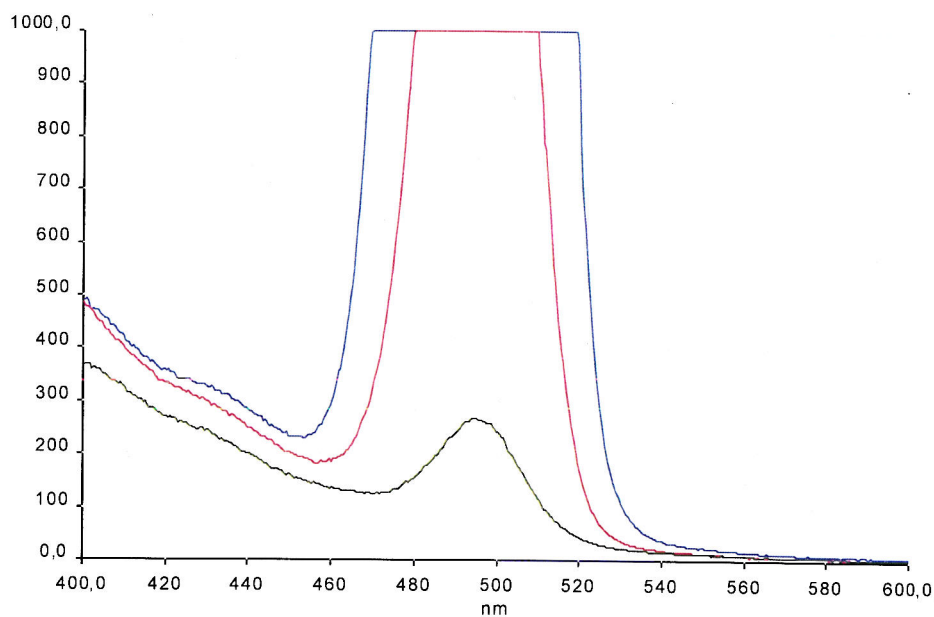
Les fluocapteurs de « **Station 1** », relevés le 26/07/13 et le 19/08/13 présentent un pic de saturation en fluorescéine.

Le fluocapteur du 24/09/13 présente un léger pic de fluorescéine.

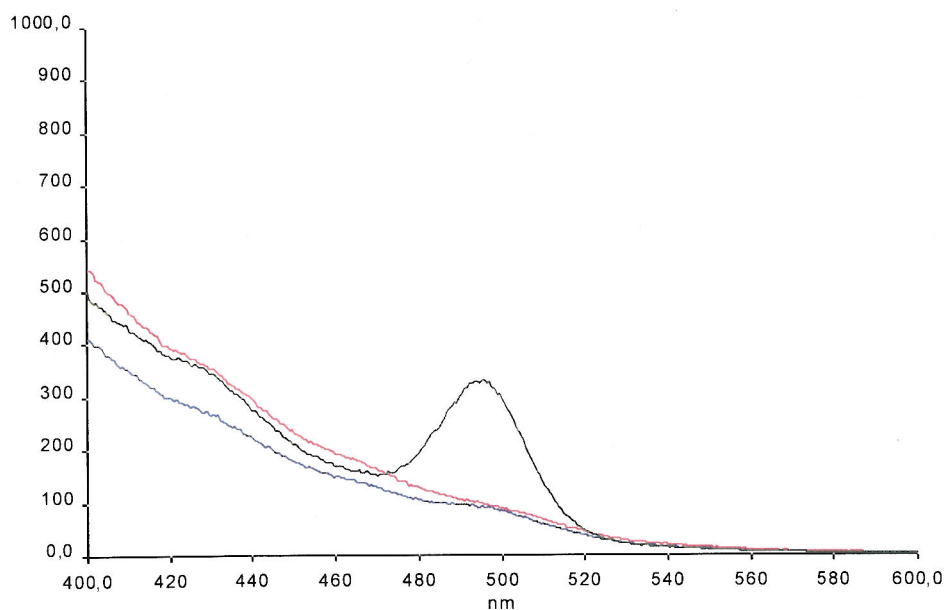
Seul le fluocapteur de « **Station 2** », relevé le 24/09/13 présente un pic de fluorescéine.

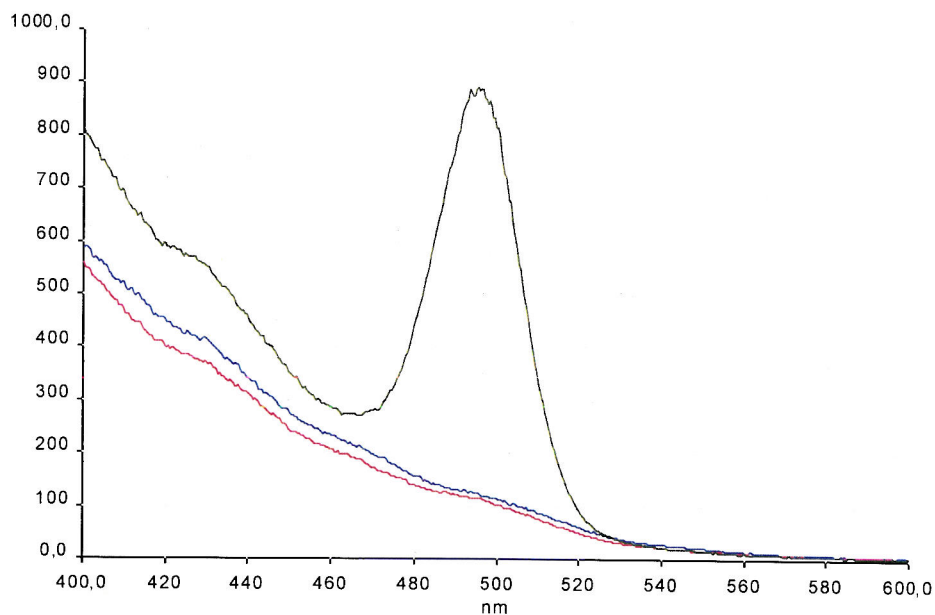
Seul le fluocapteur de « Station 3 », relevé le 24/09/13 présente un pic de fluorescéine.

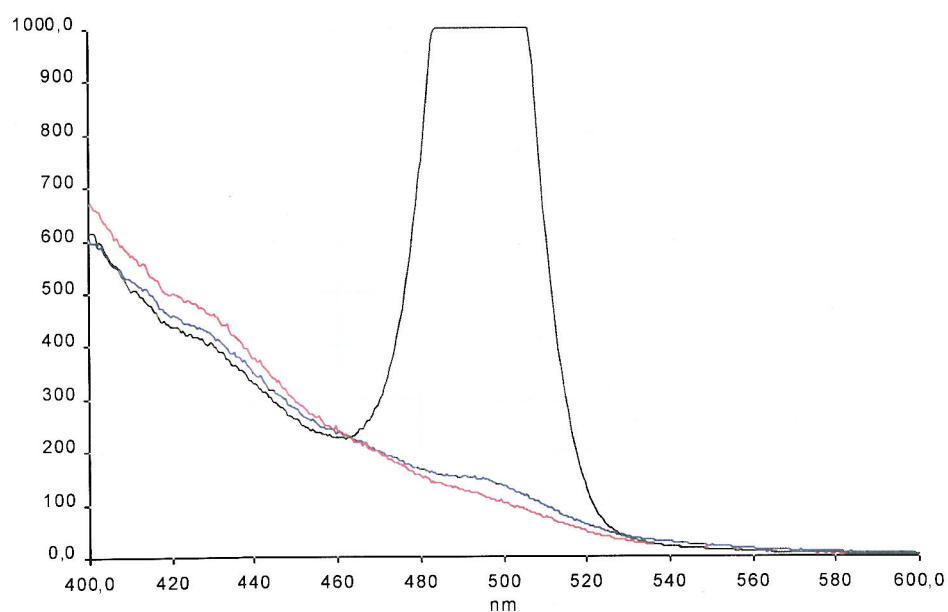
Seul le fluocapteur de « **Station 4** », relevé le 24/09/13 présente un pic saturé de fluorescéine.
