Conseil Général des Hautes-Alpes

Plan de gestion Guisane - Clarée - Gyronde Apports des torrents 3. Bassin versant de la Guisane

AVRIL 2013

Eaux, Torrents & Rivières de Montagne

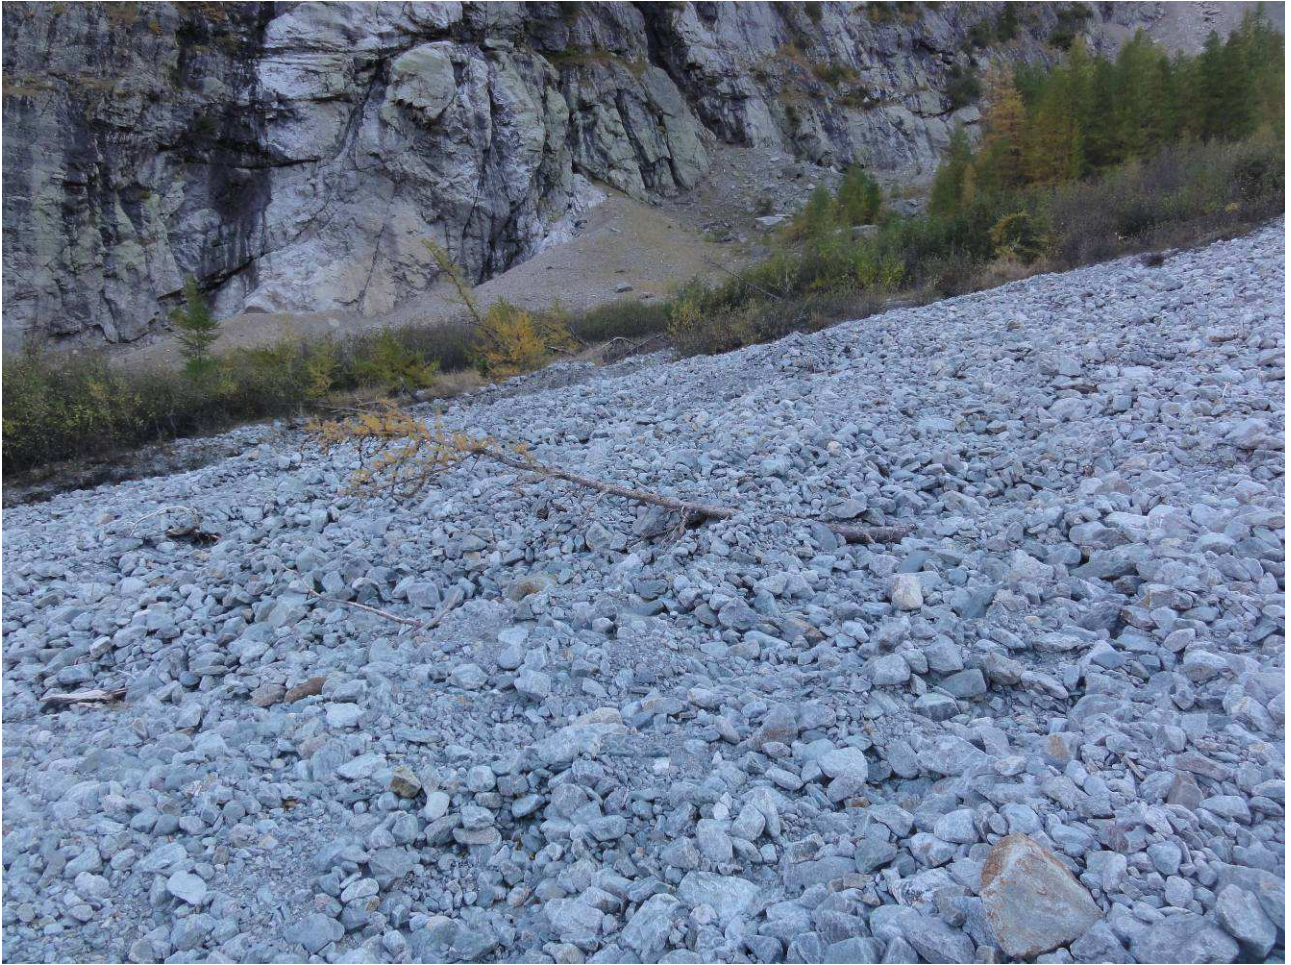
La photo page suivante montre le lit du torrent du Glacier du Casset, affluent rive droite et principal contributeur en matériaux du Petit Tabuc. Le lit présente une pente particulièrement élevée, signe d'un transport solide très intense. La partie amont du Petit Tabuc ne contribue pas - pour l'instant - au transport solide l'infiltration y étant prépondérante et de petits lacs interceptent le transport solide.

L'autre caractéristique du Petit Tabuc est le pavage par des très gros blocs issus des moraines. Ces blocs stabilisent le lit - au moins pour les crues ordinaires - mais le transport solide reste très importants. La seconde photo montre un lit pavé avec un transport solide très intense.

Photo 1 : Volume mobilisable considérable dans une ancienne moraine.

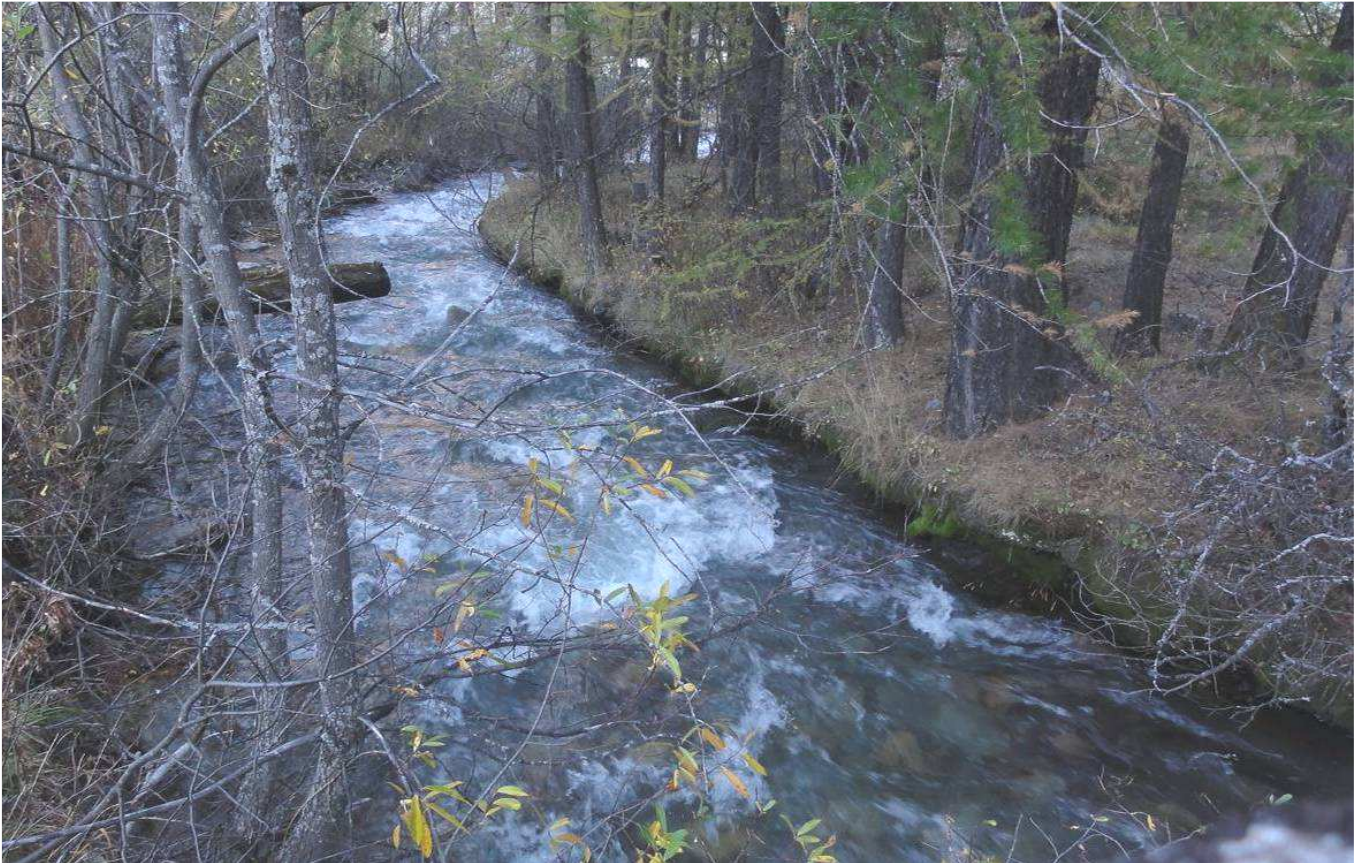
Figure 3 : Lit stable du Petit Tabuc peu en amont de la confluence.

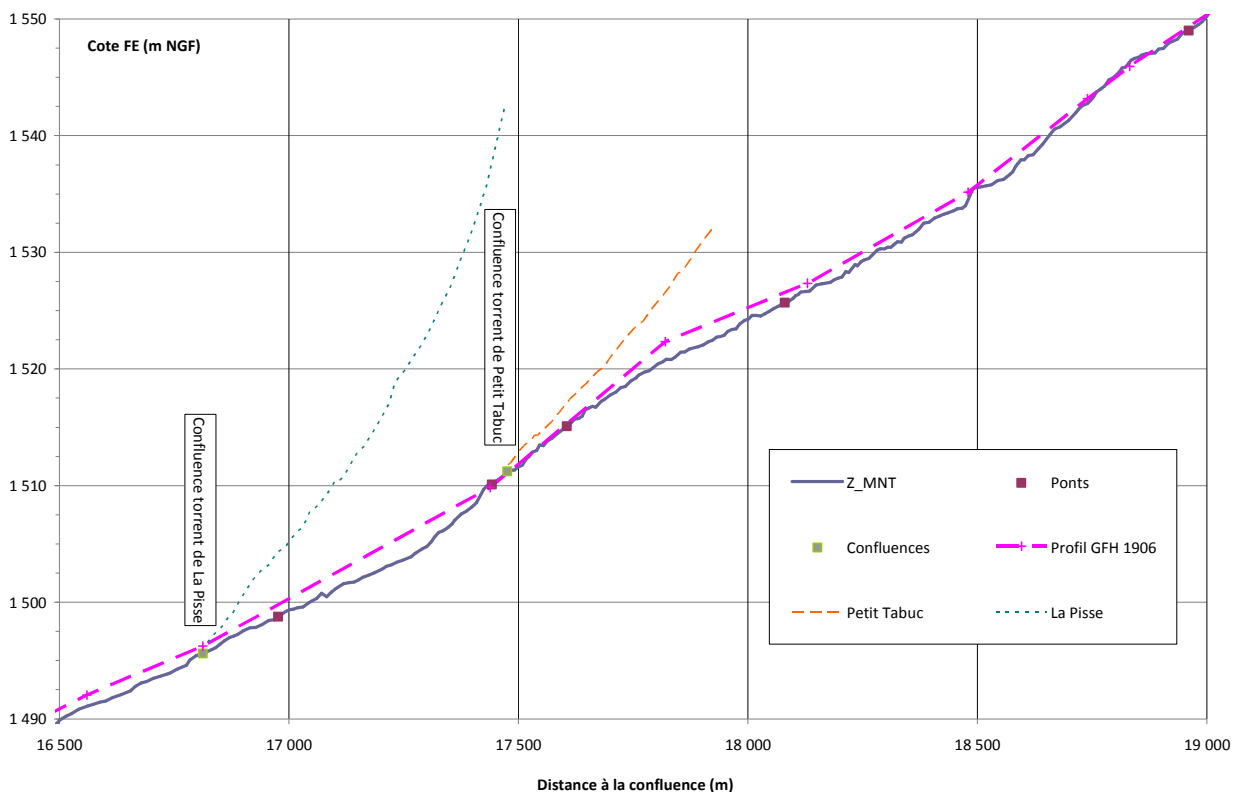
Le profil en long de la Guisane à la confluence montre un gonflement en amont de la confluence - qui n'est vraisemblablement pas liée exclusivement au Petit Tabuc - et une augmentation de la pente en aval de la confluence.

Figure 8 : Profil en long de la confluence du Petit Tabuc avec la Guisane.

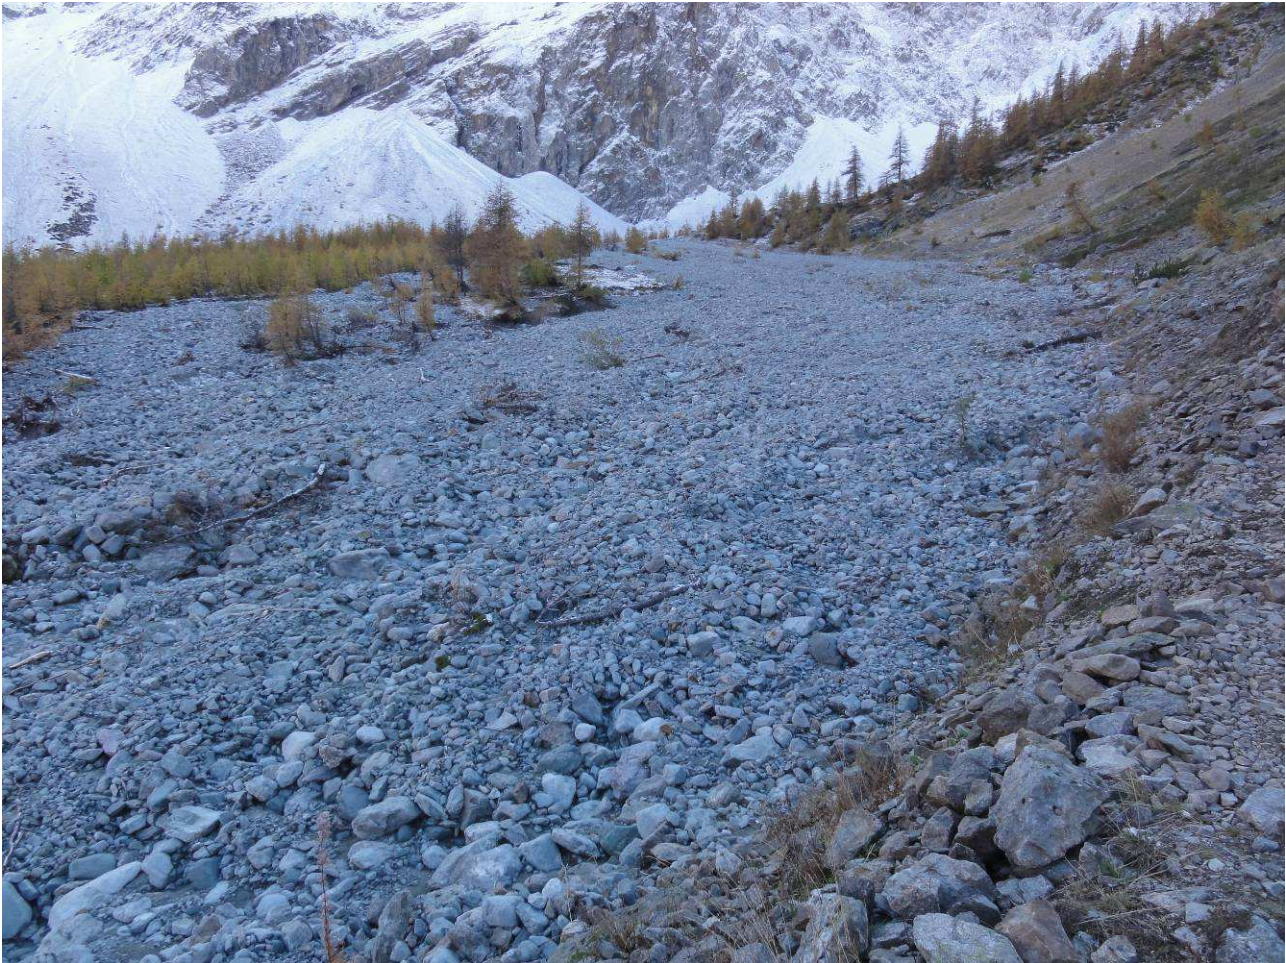
Vers 1900 m d'altitude, les apports provenant des moraines forment un vaste dépôt à forte pente avec un lit très divaguant lors des crues mais où l'infiltration des débits ordinaires est totale, comme le montre la photo suivante :

Photo 10 : Zone alluvionnaire du Grand Tabuc dans la partie amont.

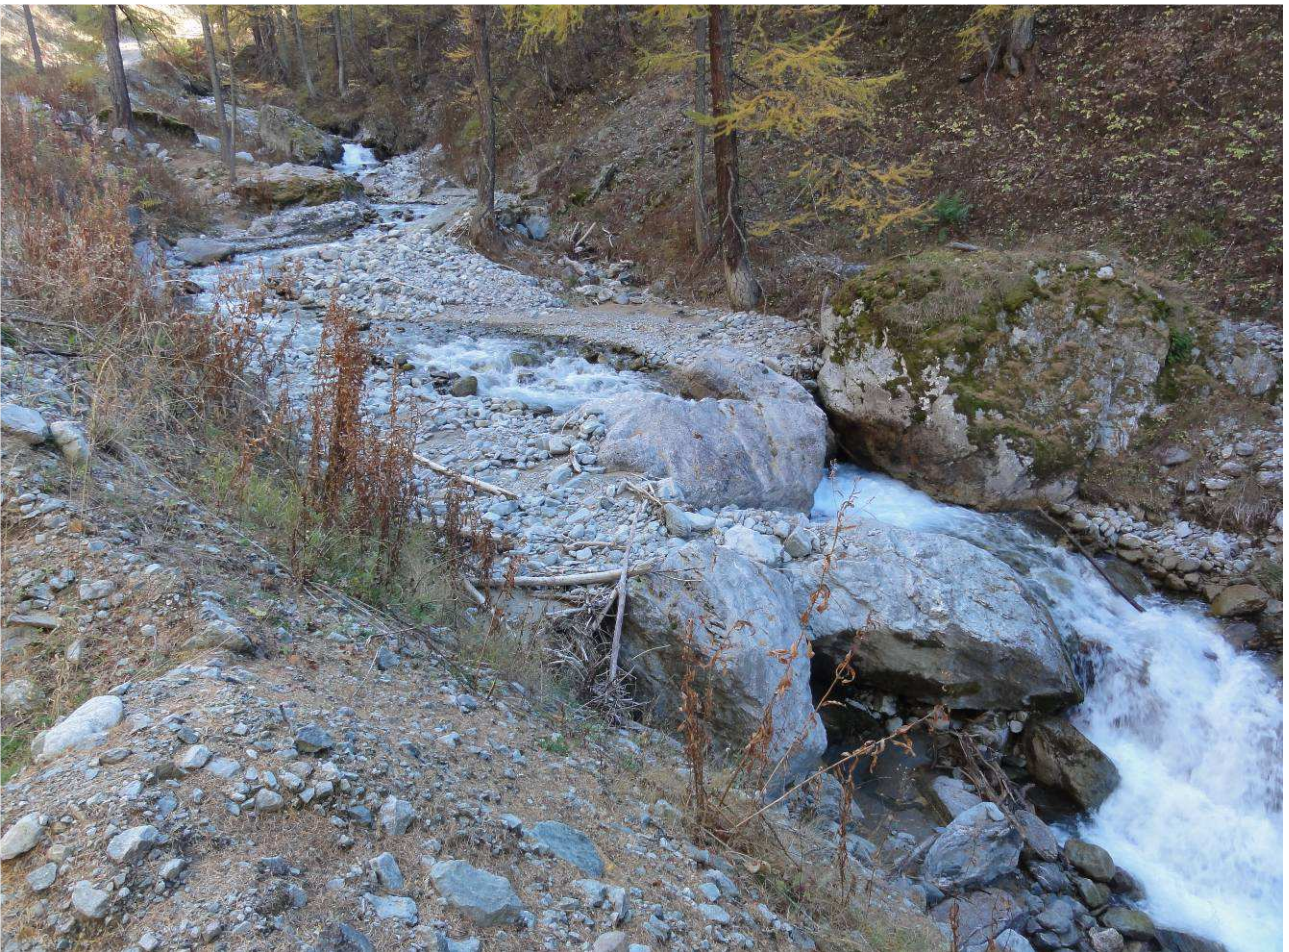
Photo 12 : Lit pavé et fort transport solide dans les gorges du Grand Tabuc.

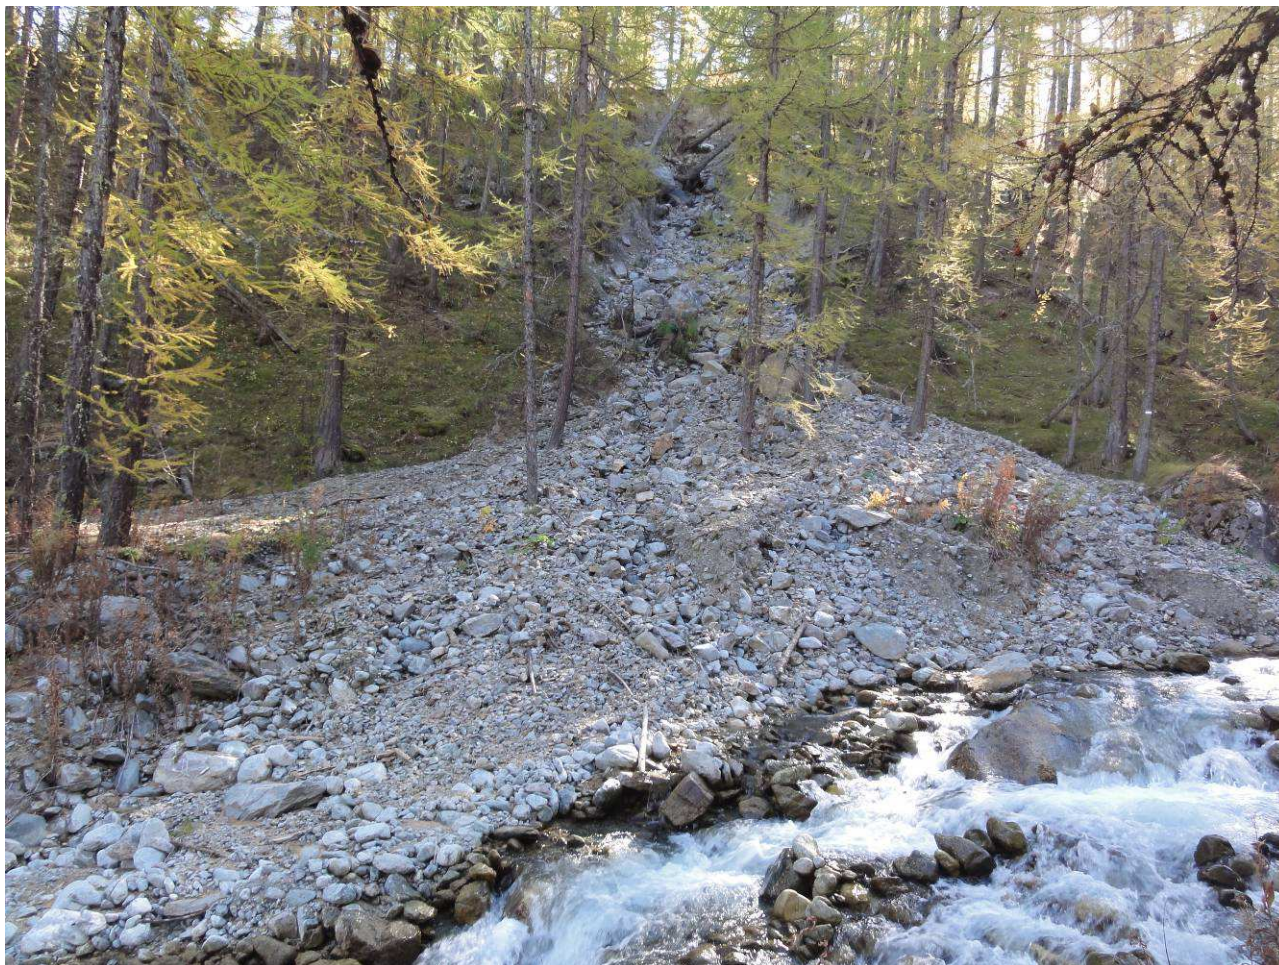
Les apports par les affluents paraissent secondaires par rapport au transport solide général du Grand Tabuc. La photo suivante montre l'effet d'un modeste trop plein d'alimentation en eau potable mal maîtrisé et illustre la fragilité des terrains :

Photo 13 : Effet d'un trop plein et érosion de la berge du Grand Tabuc.

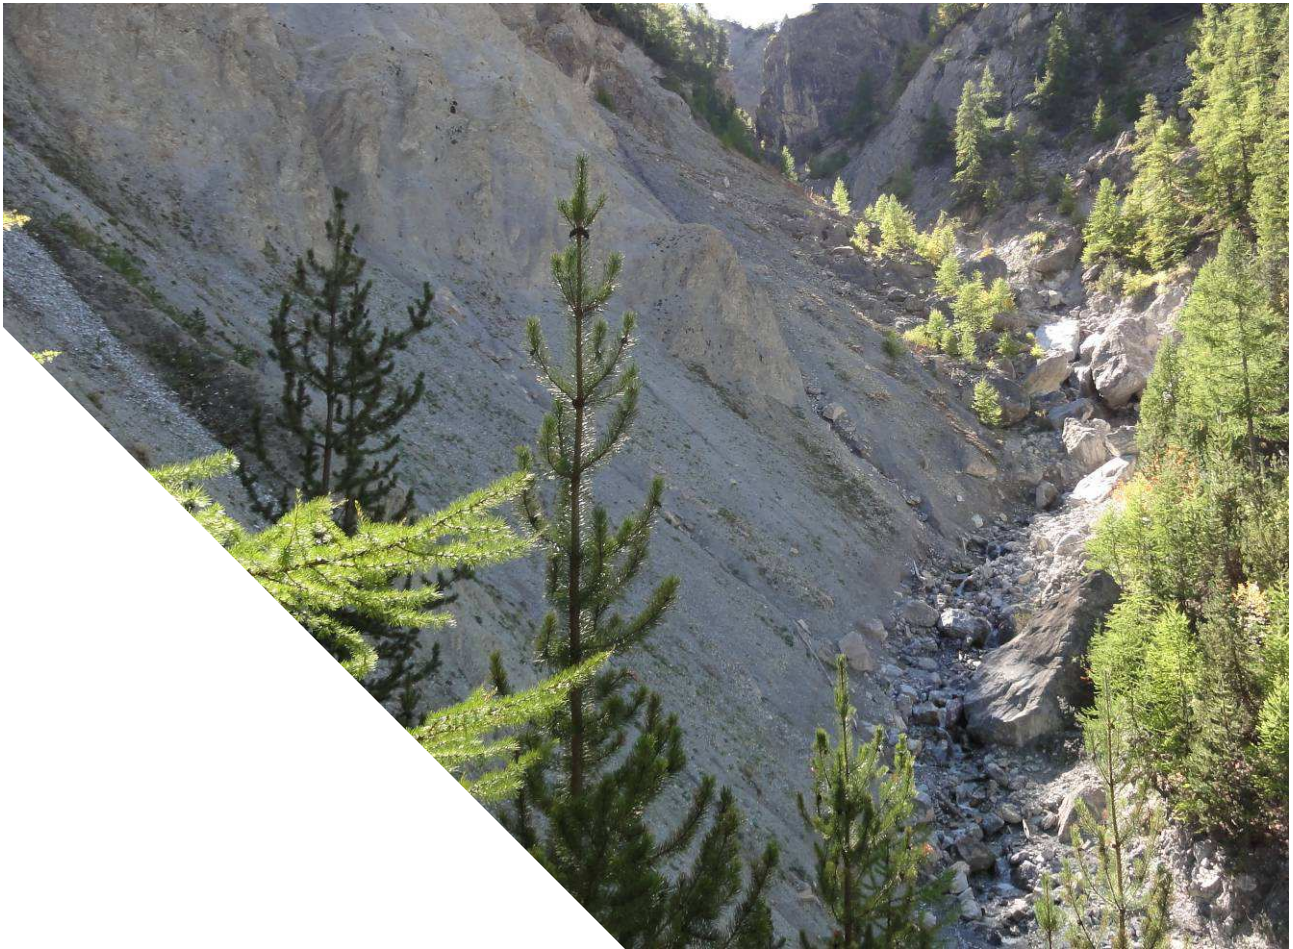
La photo suivante montre une partie de la zone d'érosion avec la fourniture de fines en rive droite et certains très gros blocs qui participent à la stabilité du lit mais qui peuvent aussi être emportés :

Photo 18 : Gorges du torrent de Chanteloube.

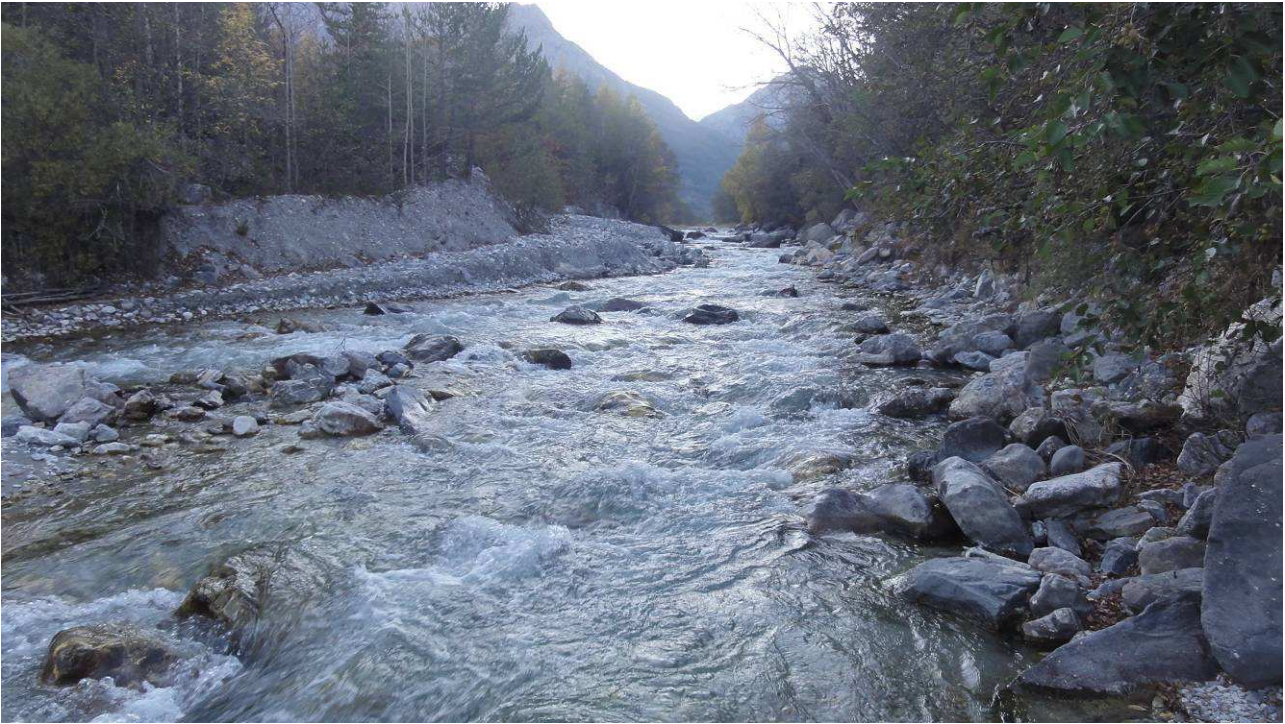
La Guisane est ici prise en tenaille entre le torrent de Chanteloube et le Merdarel. Le lit est donc étroit et raide. La photo suivante montre le lit pavé peu au droit de la confluence :

Photo 21 : Confluence de la Guisane avec le torrent de Chanteloube.

Cette photo met en évidence le dépôt lié à la crue qui s'est produite quelques mois auparavant.

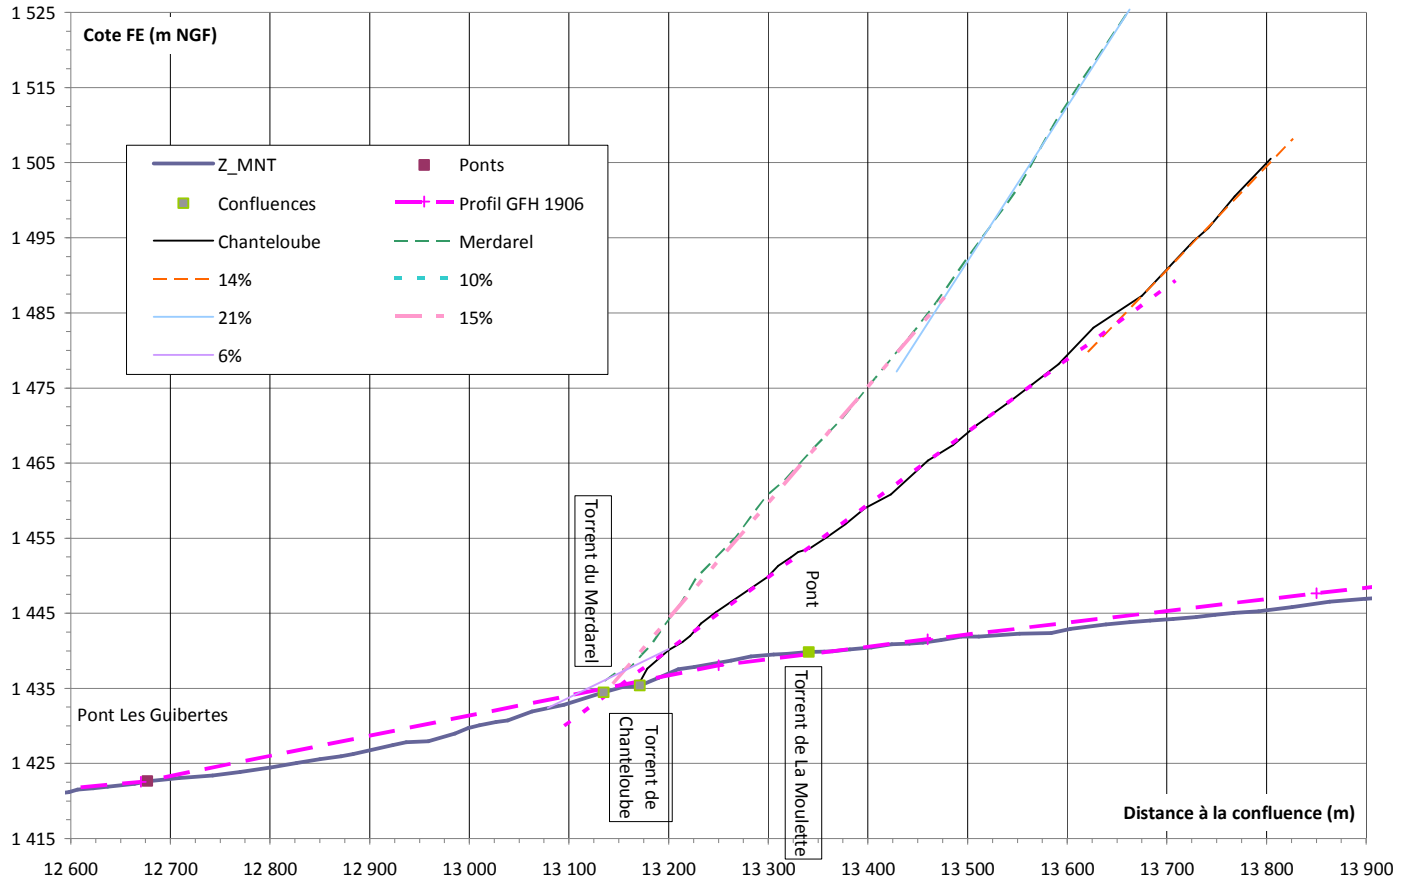
Figure 29 : Profils en long de la Guisane et des torrents de Chanteloube et du Merdarel.

D'autre part, une brutale réduction de pente peut être observée dans la zone du pont de la RD1091 et de la confluence, la pente atteignant 6 % seulement ! Cette évolution traduit vraisemblablement les curages autour du pont. Un éloignement du lit de la Guisane pourrait causer une telle réduction de pente, mais il n'est cohérent ni avec l'hydrologie récente, ni avec la morphologie générale du site et du tracé en plan de la Guisane. Cette réduction de pente est évidemment très défavorable par rapport aux risques de débordement sur la route en cas de nouvelle crue.

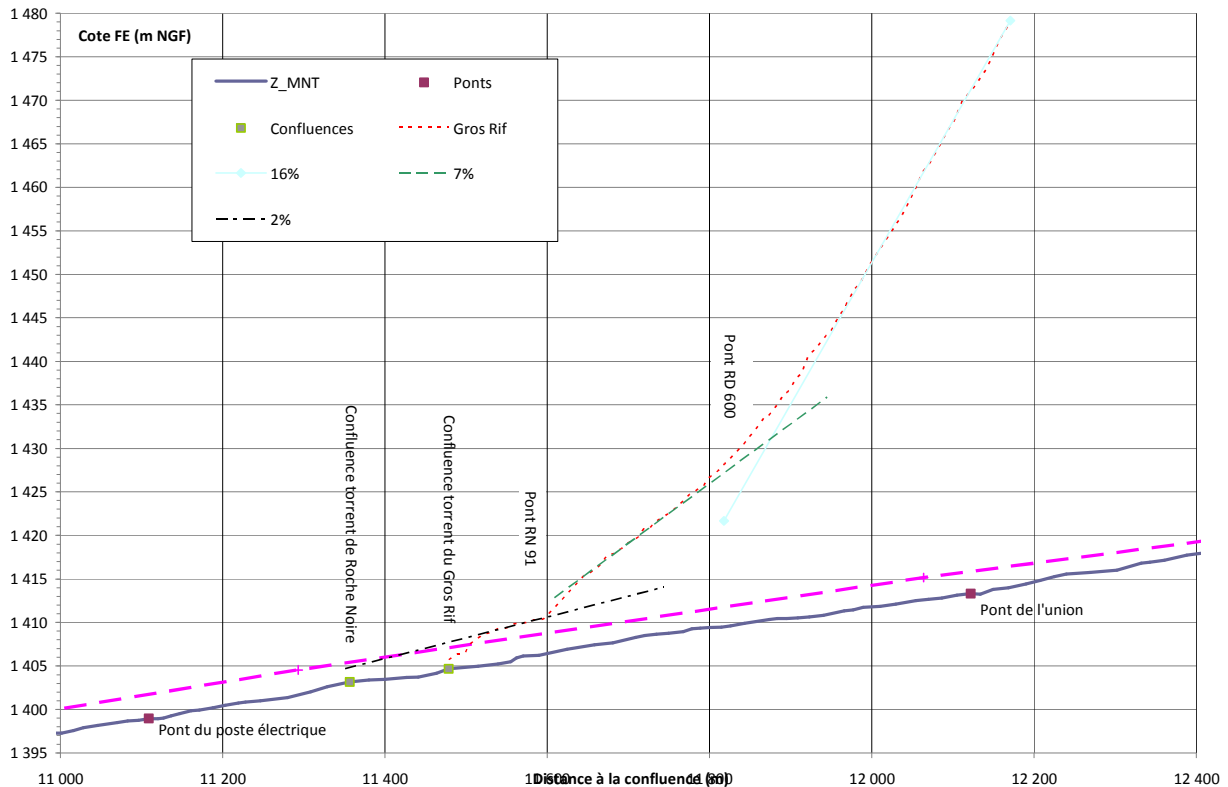
Figure 31 : Profil en long du Gros Rif.

Ce graphique met clairement en évidence des ruptures de pentes très nettes, le Gros Rif suivant, dans son cours terminal, une pente de 2 %, proche de celle de la Guisane. Ce profil en long ne témoigne pas du fonctionnement torrentiel du Gros Rif mais seulement de la pente du versant.

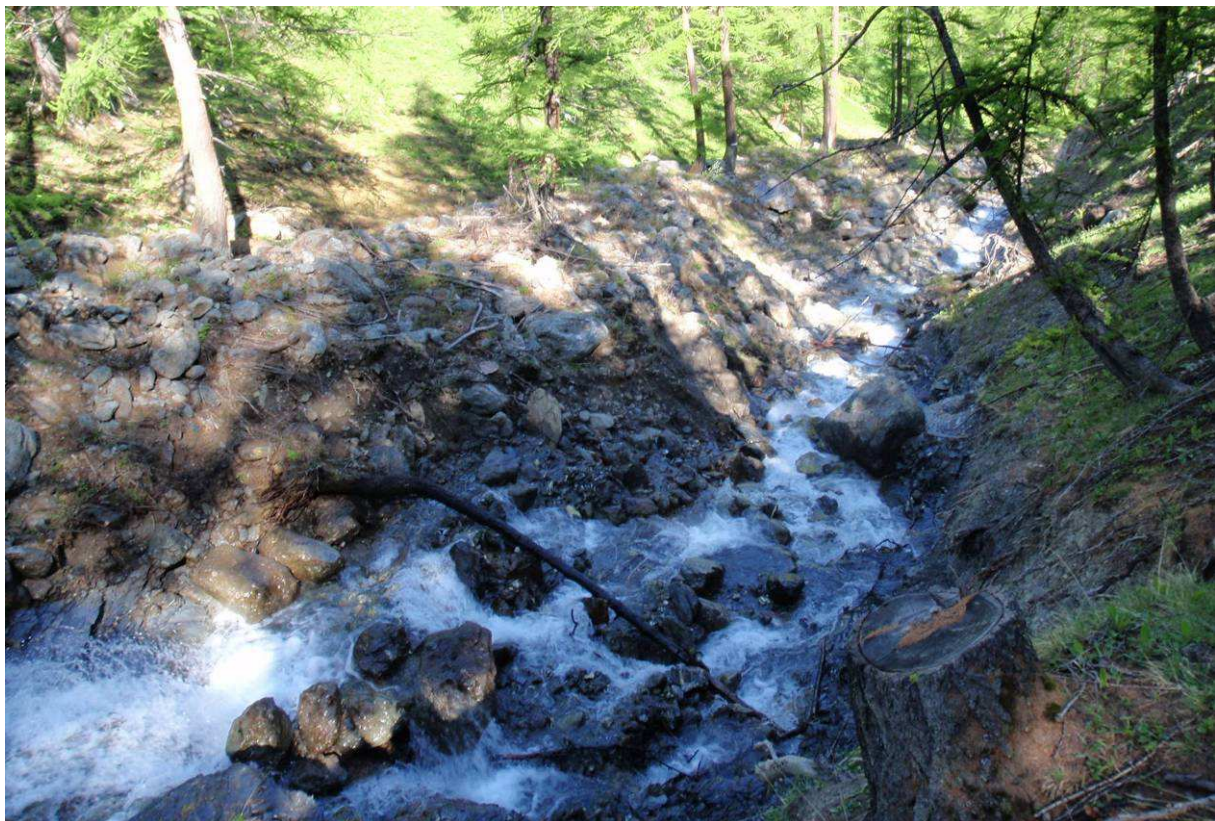
Mais c'est surtout dans la partie aval, celle des gorges, que l'érosion a été la plus active. La pente est alors remarquablement forte. On observe dans la même section des traces d'érosion intense - y compris une incision dans le substratum rocheux ! - et des dépôts de laves torrentielles comme le montre la photo suivante :

Photo 35 : Dépôt de lave et affleurement rocheux dans les gorges du torrent du Grand Bois.

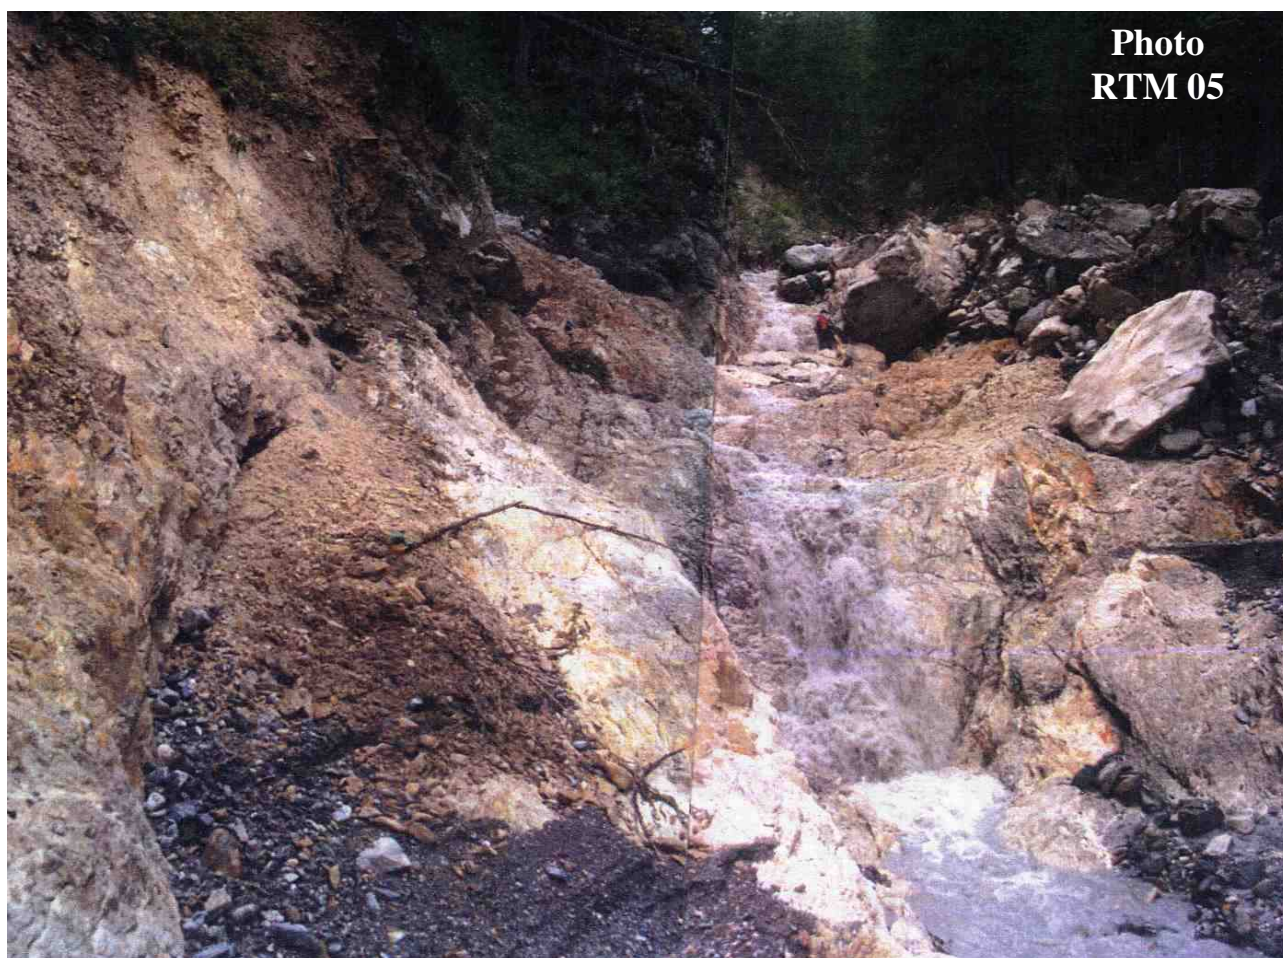
La photo suivante montre le lit très dégradé après la crue de 1995 :

Photo 35 : Gorges du Bez après la crue de 1995.

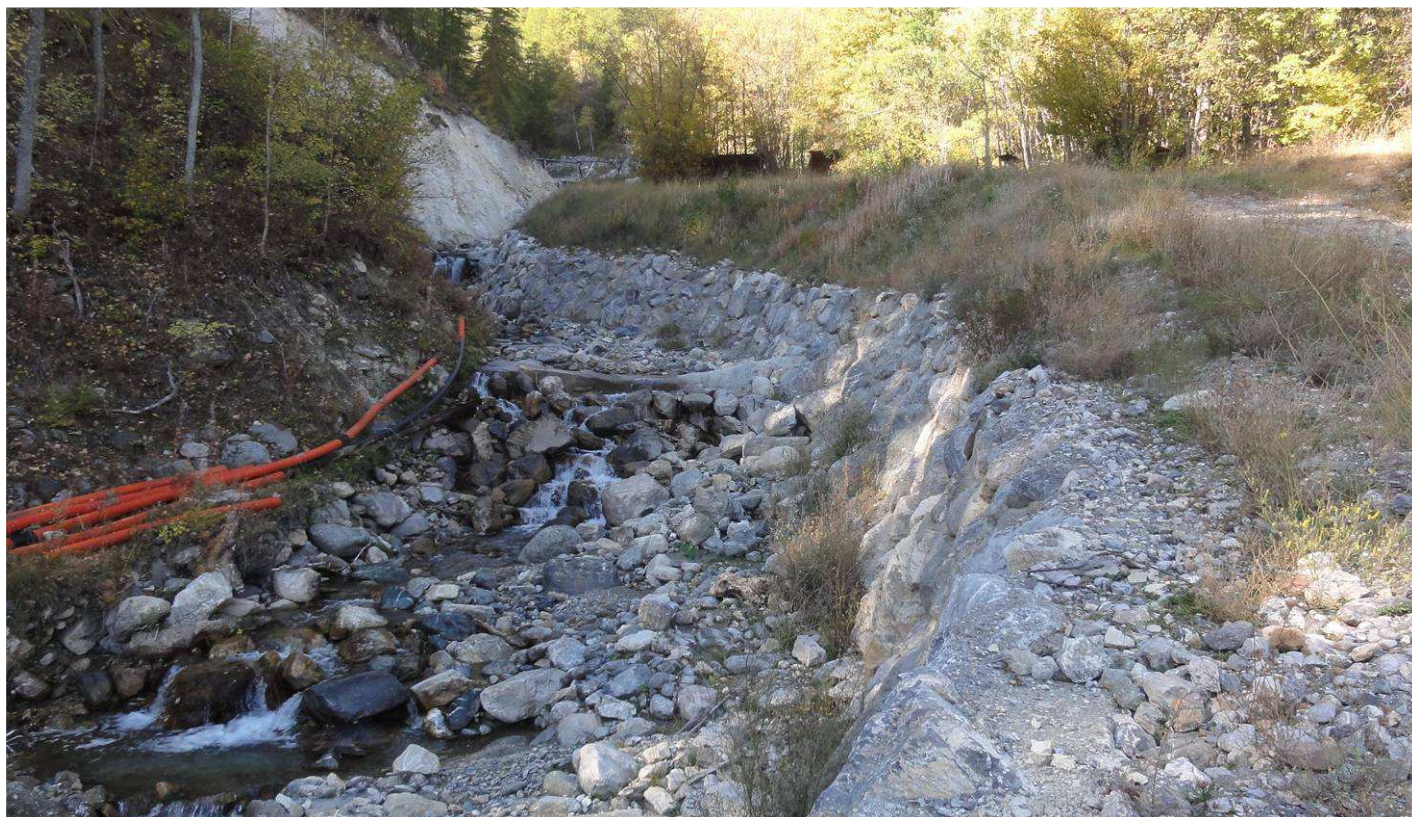
En aval de la plage de dépôt, le torrent a été "plaqué" contre la rive droite, comme le montre la photo suivante :

Photo 36 : Lit aval de la plage de dépôt.

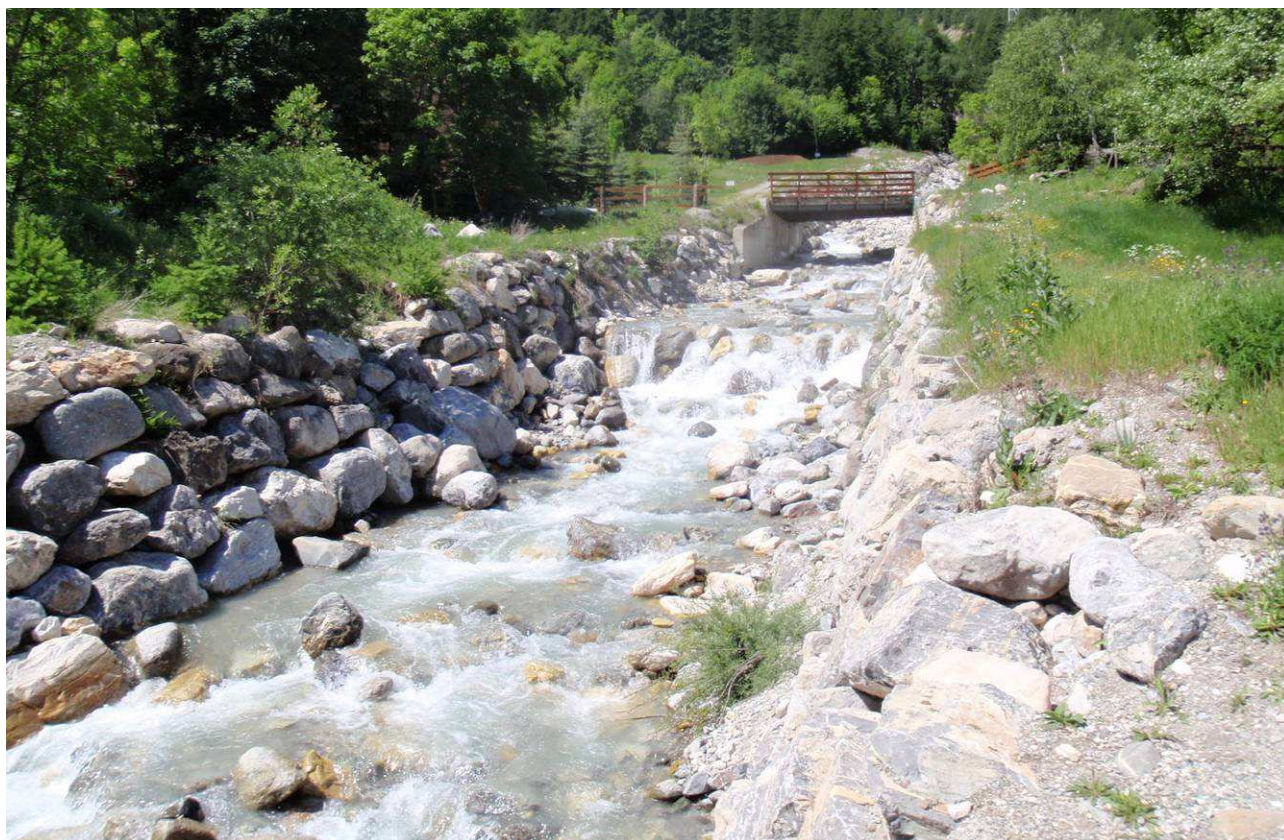
Dans la traversée urbaine - et jusqu'à la Guisane - le Bez est sévèrement endigué comme le montre la photo suivante :

Figure 38 : Chenal du Bez.

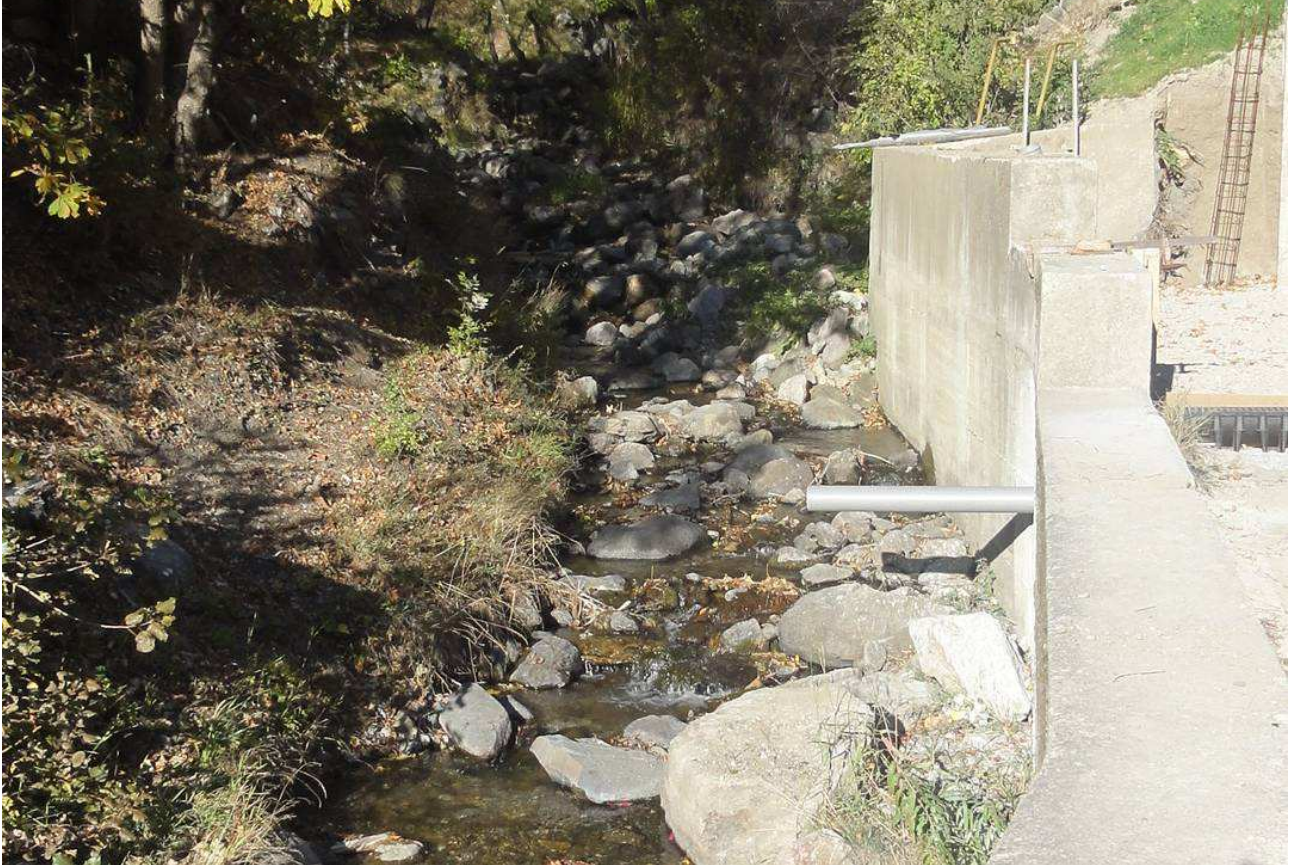
Photo 46 : Section très hétérogène sur le cône de déjection du torrent de S^t Bernard.

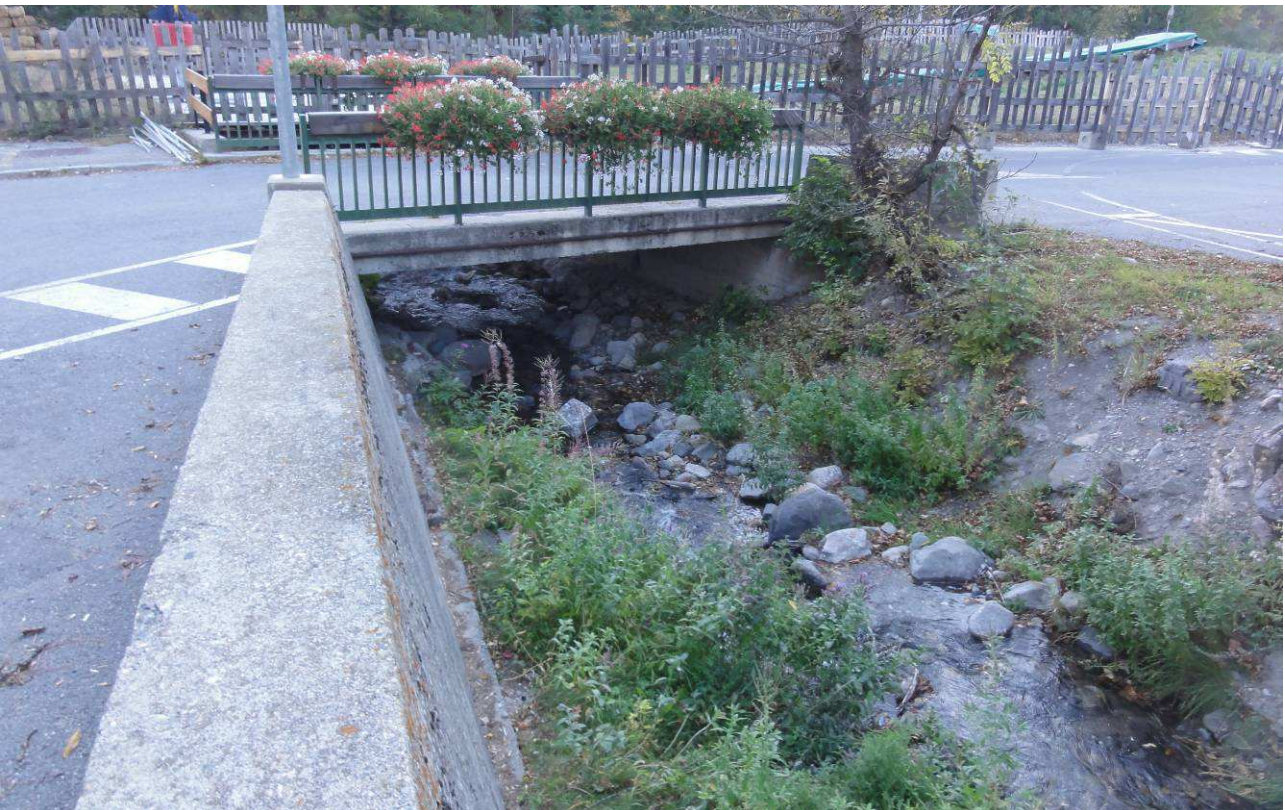
La section des derniers franchissements est très faible, comme la pente :

Photo 48 : Cours terminal du torrent du St Bernard.

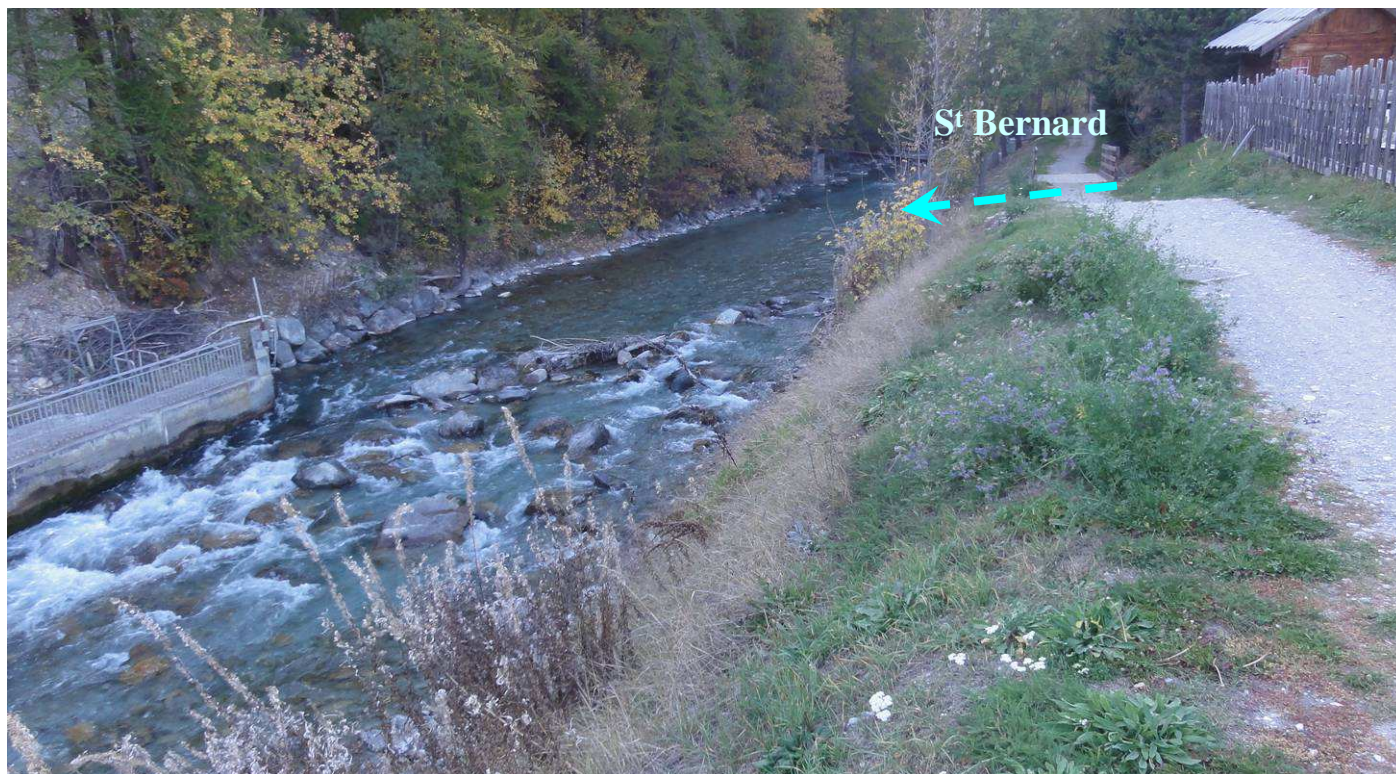
Le Torrent de S^t Bernard arrive dans la Guisane dans une zone étroite, une piste longeant la rivière. La pente est faible à cause d'un seuil de prise d'eau quelques dizaines de mètres en aval. La photo suivante montre cette confluence peut favorable :

Photo 49 : Confluence du S^t Bernard avec la Guisane.

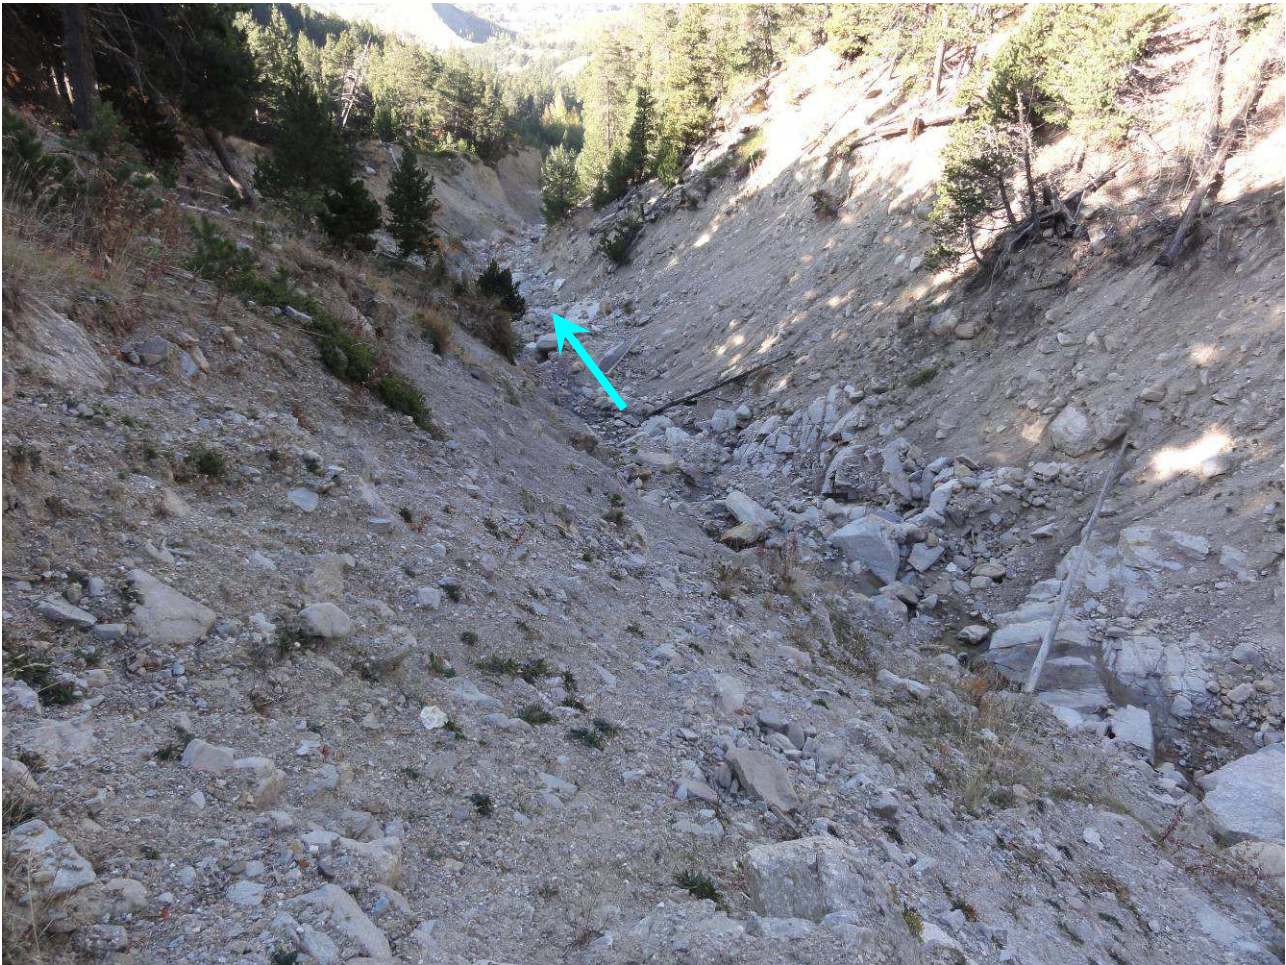
Photo 55 : Érosion active le long du lit du Verdarel.

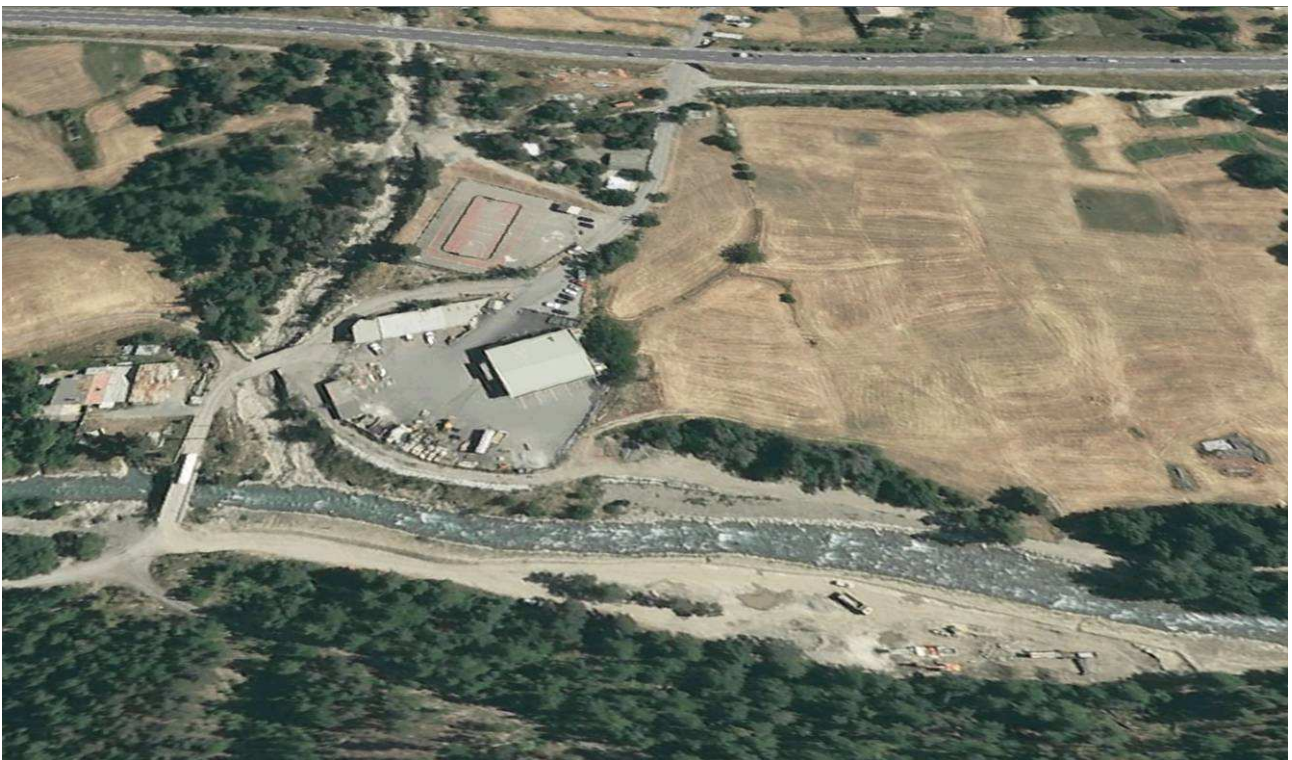
Photo 66 : Lit aval du Verdarel avec les remblais maximisant la hauteur de dépôt.
