Conseil Général des Hautes-Alpes

Plan de gestion Guisane - Clarée - Gyronde Apports des torrents 3. Bassin versant de la Guisane

AVRIL 2013

Eaux, Torrents & Rivières de Montagne

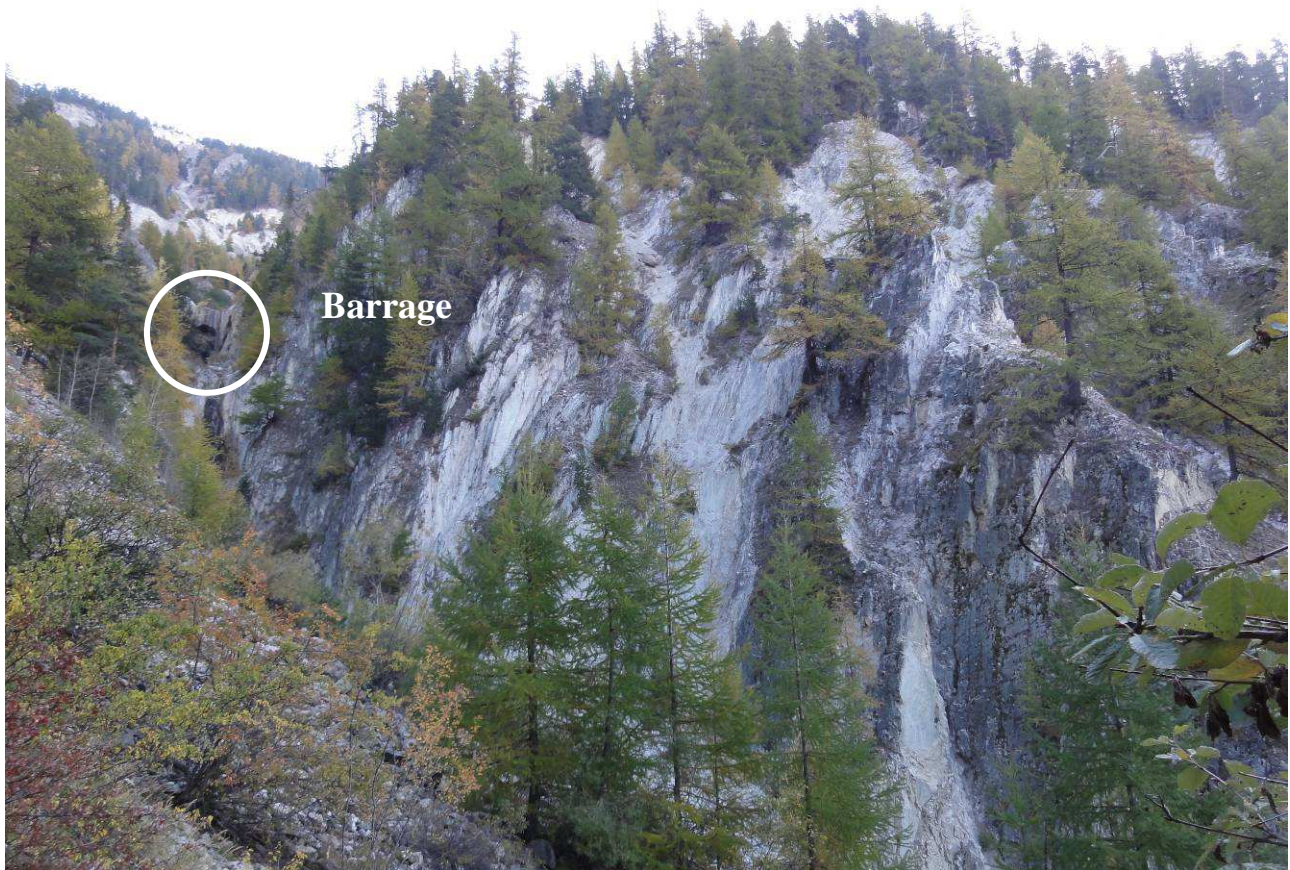
Photo 69 : Gorges du torrent de Ste Élisabeth une l'érosion encore soutenue.

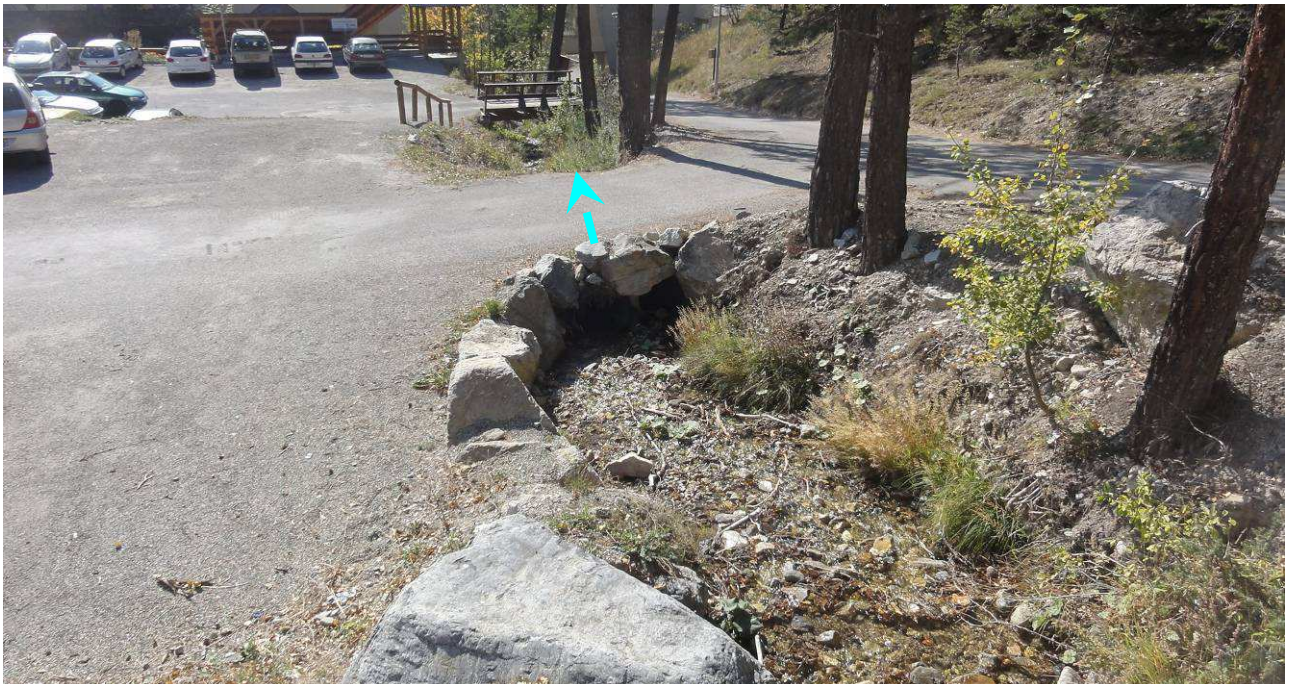
Photo 74 : Lit busé du torrent de Régulier.

Malgré un lit franchement sous dimensionné pour un tel bassin versant, la situation paraît satisfaisante, ce qui témoigne d'une très forte infiltration dans le bassin versant pour les crues ordinaires.
