Têt et ses affluents

Etude multifonctionnelle et plan de gestion

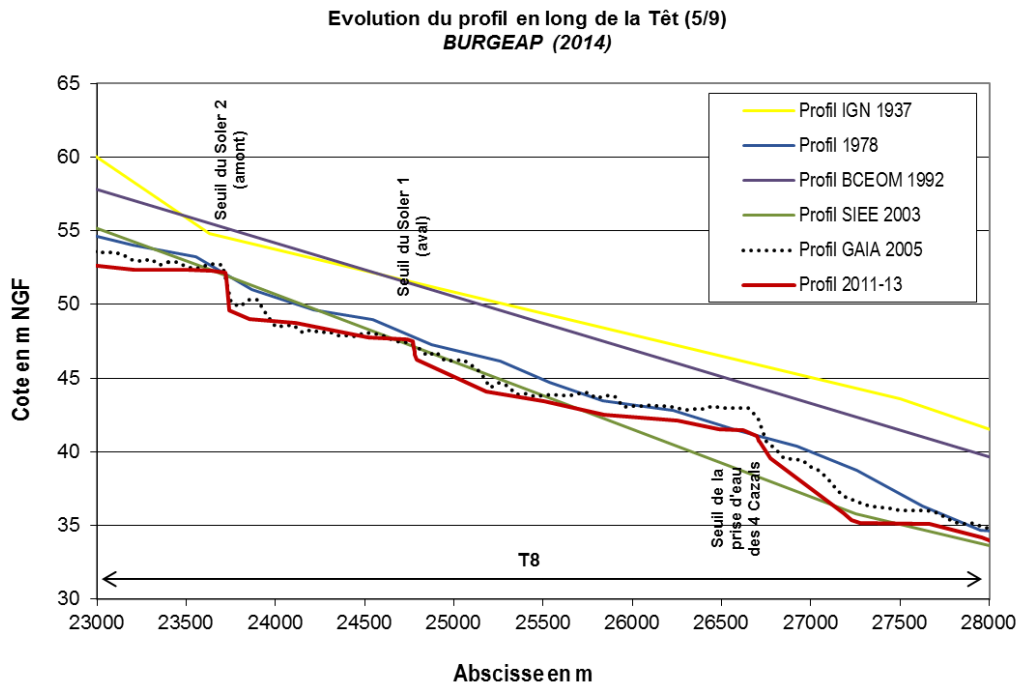
Sur le tronçon 8 (graphique 5/9), le profil en long de la Têt est globalement le plus bas jamais observé sur le secteur. Jusqu'au seuil du Soler 1, les seuils permettent de maintenir un niveau proche de celui de 2005 bien que plus bas que les profils de 1992 et 2003.

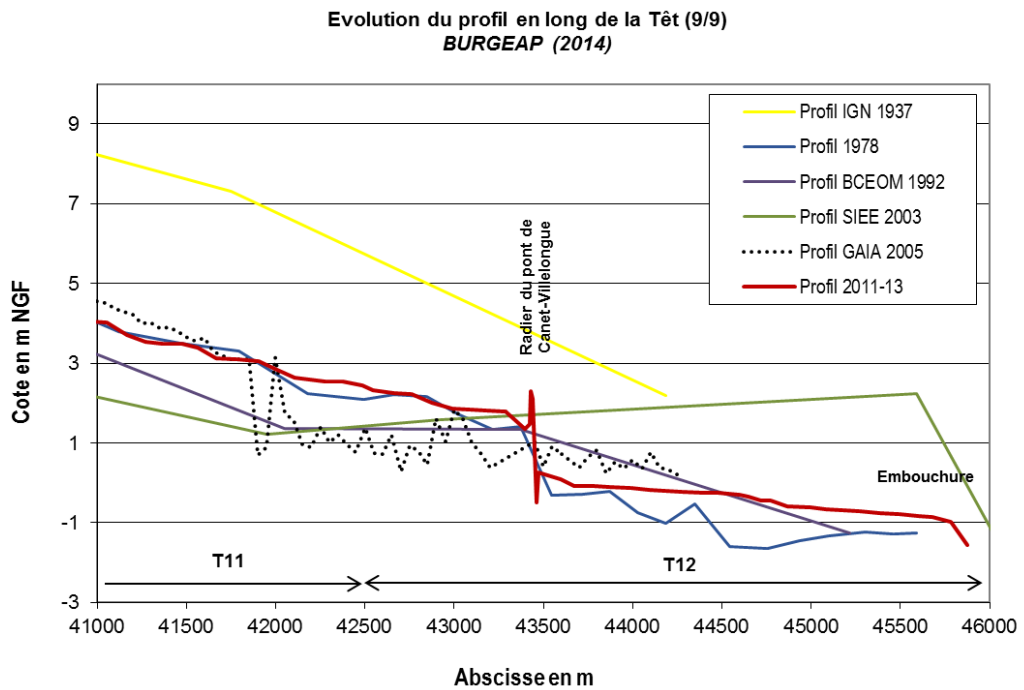
Le tronçon 12, dernier tronçon de la Têt en aval du barrage de Vinça est marqué par la présence du radier du pont Canet-Villelongue qui crée une rupture de pente importante. En amont de l'ouvrage, le profil de 2011-2013 est le plus haut jamais observé depuis 1937 (si tenté que le profil de cette date soit juste). En revanche, en aval de l'ouvrage, le profil en long de 2011-2013 semble plus bas que celui de 2005 (de 60 à 80 cm environ) mais il reste plus haut qu'en 1978.

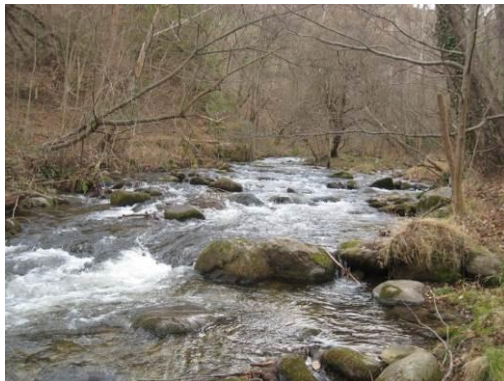
Photo 5 : La Têt à l'aval d'Olette (Source : CCEAU)

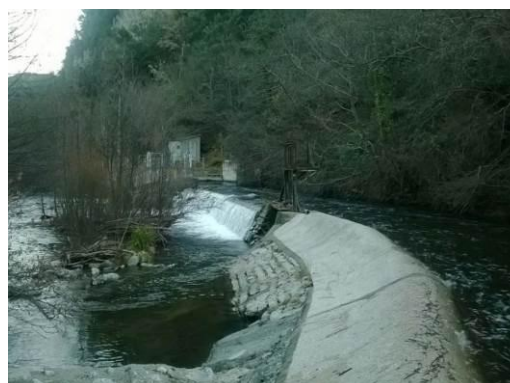
Photo 10 : Prise d'eau de la centrale hydroélectrique de Villefranche-de-Conflent (TET26 - ROE 45377)

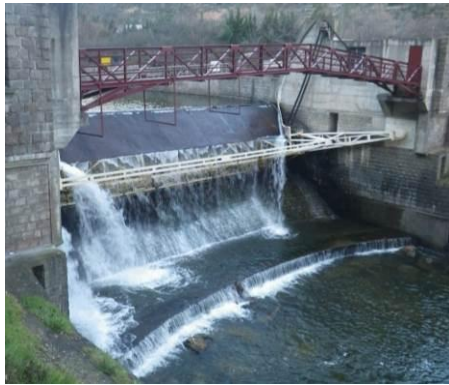
*Photo 11 : Centrale hydroélectrique de Ryubanis
(TET25 - ROE45372)*

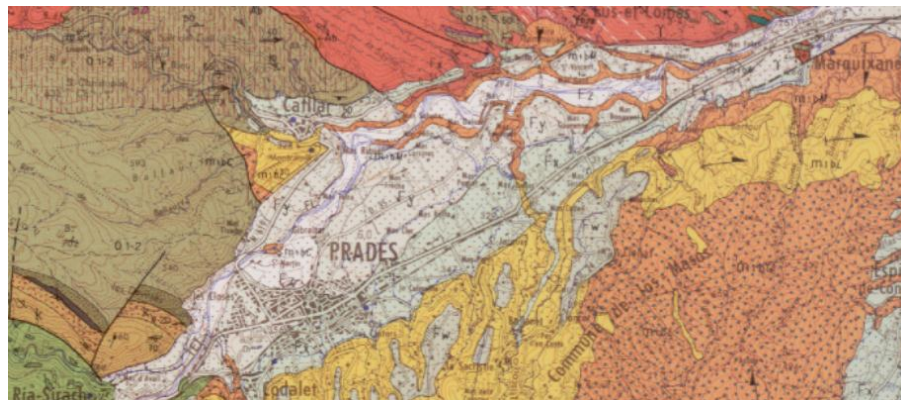
Figure 3 : Extrait de la carte géologique 1/50000 de Prades (BRGM, site Infoterre)

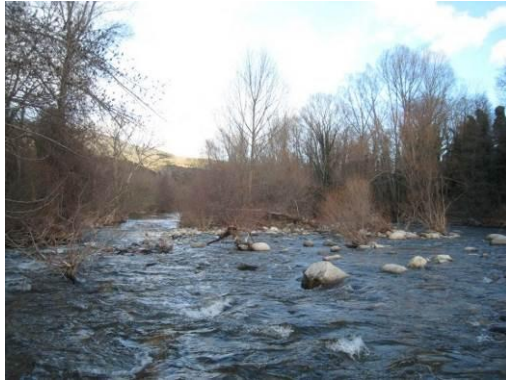
Photo 14 : La Têt à l'aval de Prades
(Source : CCEAU)

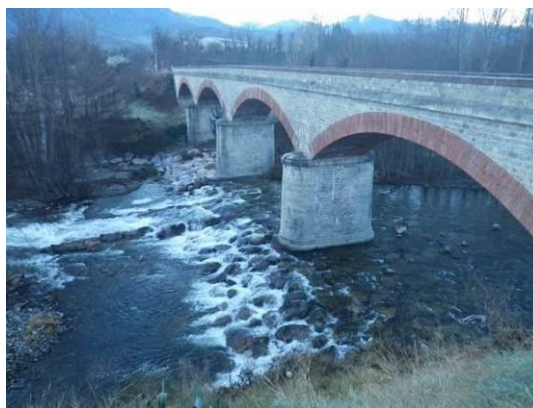
Photo 16 : Seuil en enrochement sous le pont d'Eus (ROE 49887)

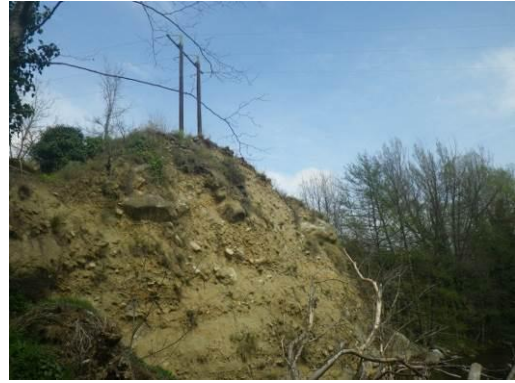
Photo 18 : La Têt dans le méandre du Mas Riquer – menace de chute d'un poteau électrique

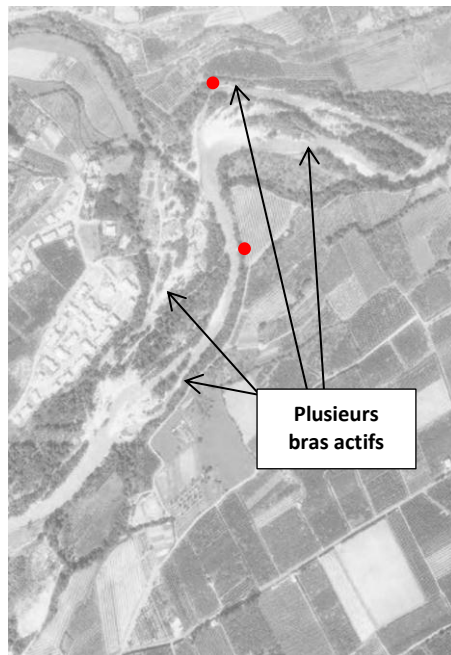
Photo aérienne – IGN 1974

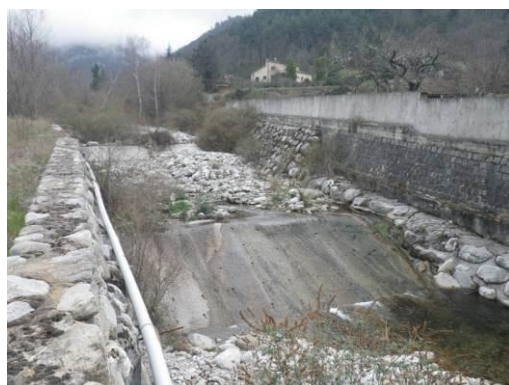
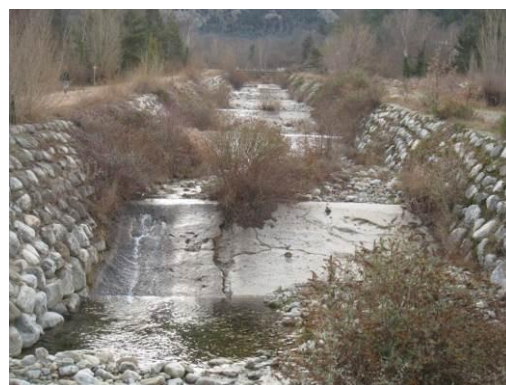
Photo 42 : Le Saint-Vincent à Vernet-les-Bains

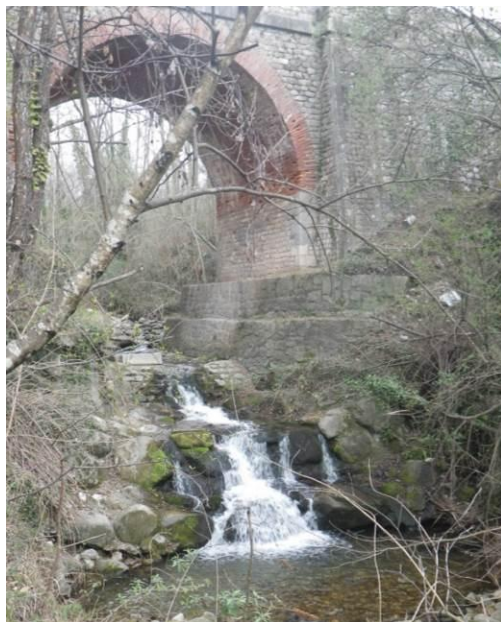
Photo 43 : Seuil de stabilisation du pont de la D116

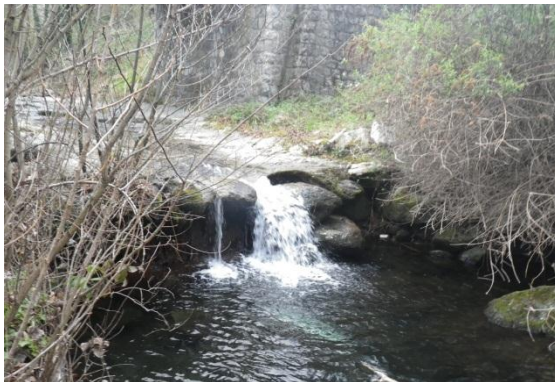
Photo 50 : Seuil de stabilisation du pont de la D27 à Taurinya

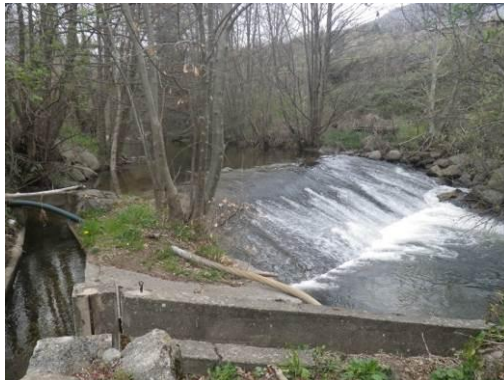
Photo 55 : Prise d'eau au niveau du domaine Saint-George

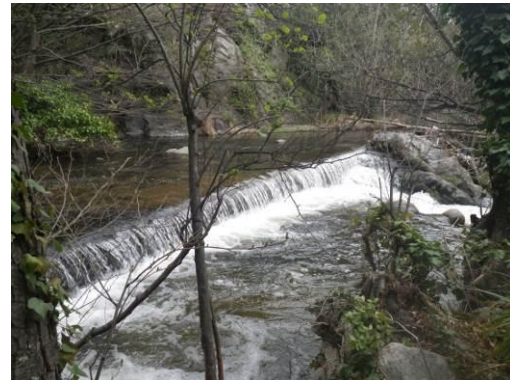
Photo 56 : Prise d'eau 400 m en amont du pont Blau

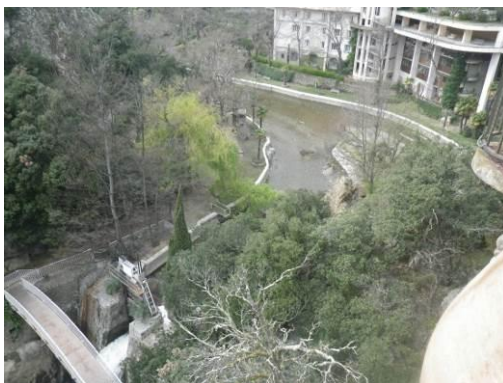
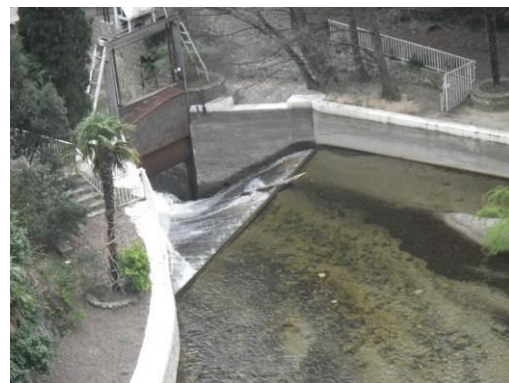
Photo 57 : Barrage des bains de Molitg

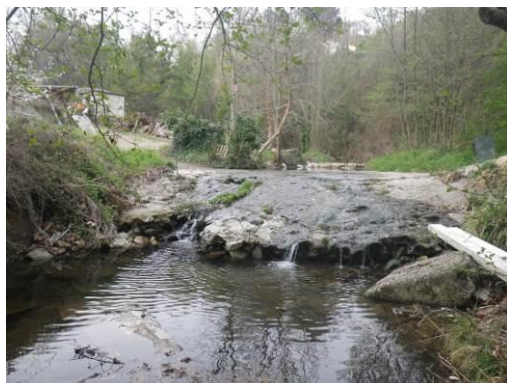
Photo 63 : Gué à la Sacristia - Prades

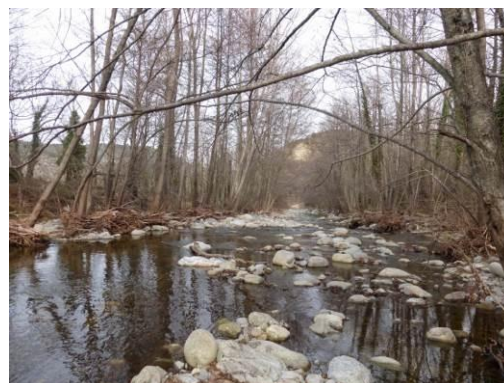
Photo 77 : La Lentilla au niveau du lieu-dit Les Socides

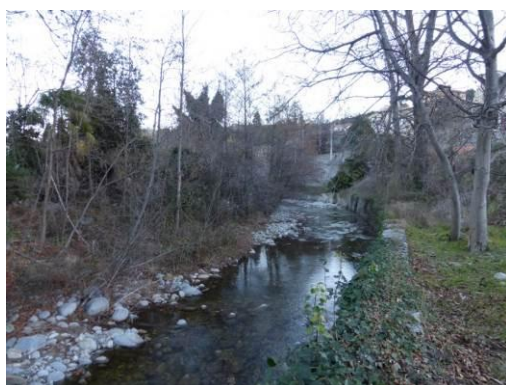
Photo 78 : Berge rive droite bétonnée dans Finestret

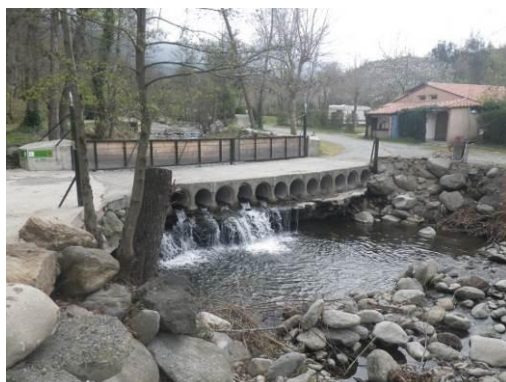
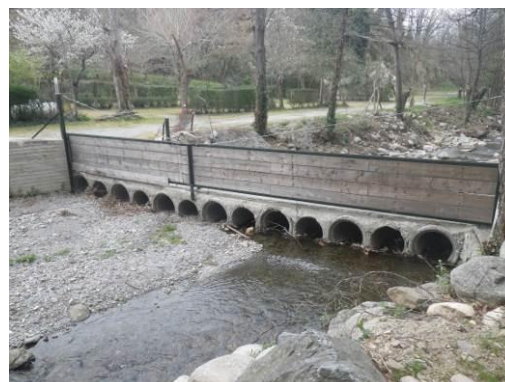
Photo 85 : Gué du camping Le Canigou vu de l'aval et de l'amont

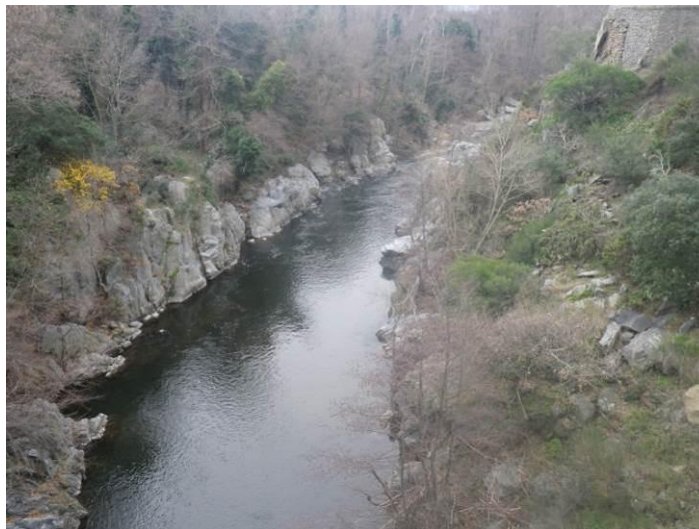
Photo 87 : Les gorges de la Têt vues du pont de Rodes

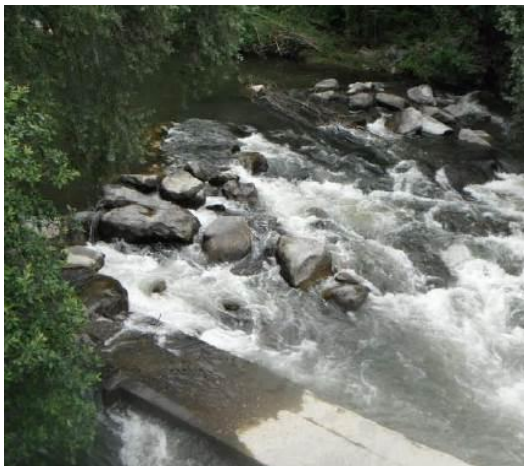
Photo 88 : Seuil de la prise d'eau d'Ille-sur-Têt (TET21 - ROE45601) (Source : fiches MRM, 2011)

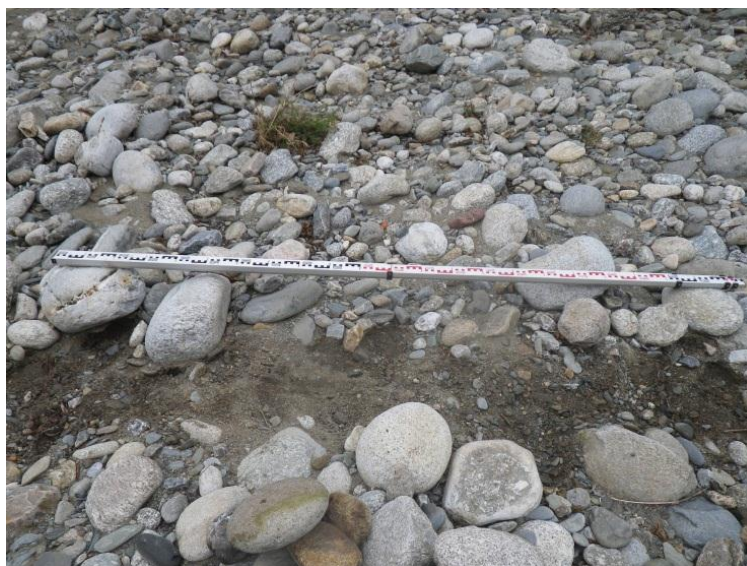
Photo 90 : Matériaux alluvionnaires composant un atterrissement situé à l'intérieur du méandre du Mas Pla (Pk 959,5) (la mire servant d'échelle mesure ici 2 m)

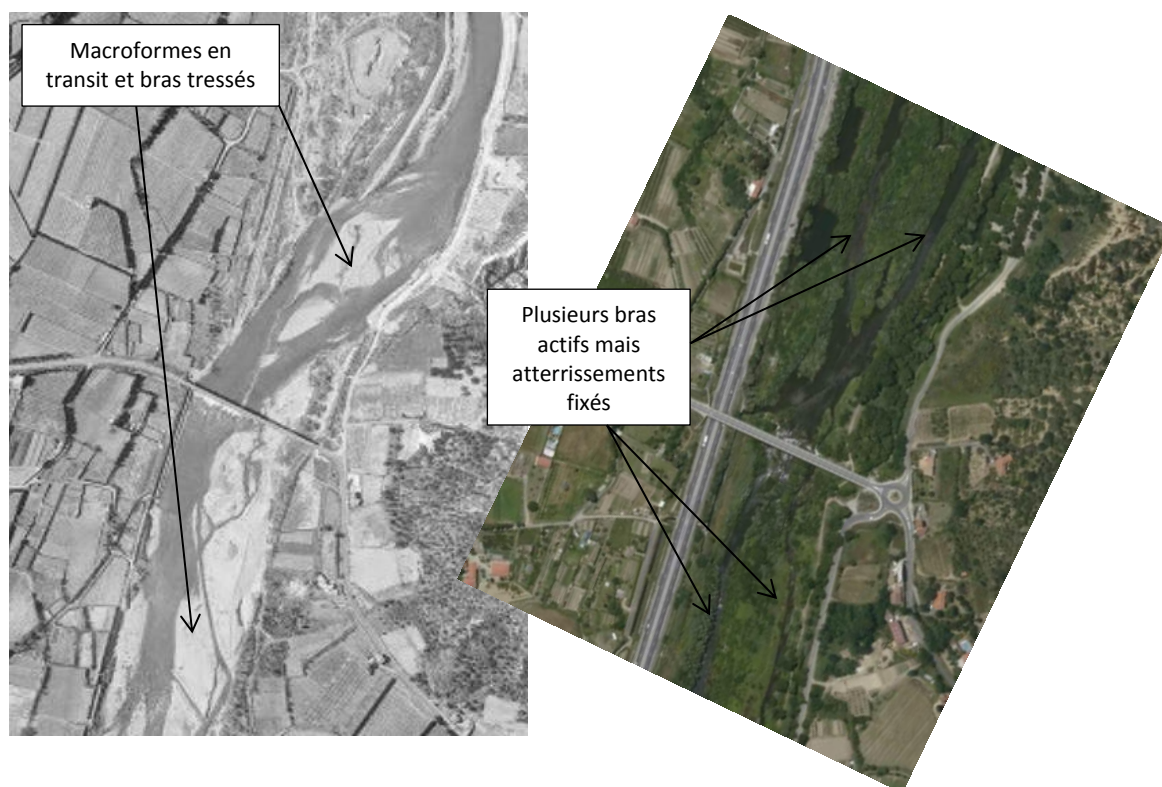
Pont d'Ille-sur-Têt en janvier 1972

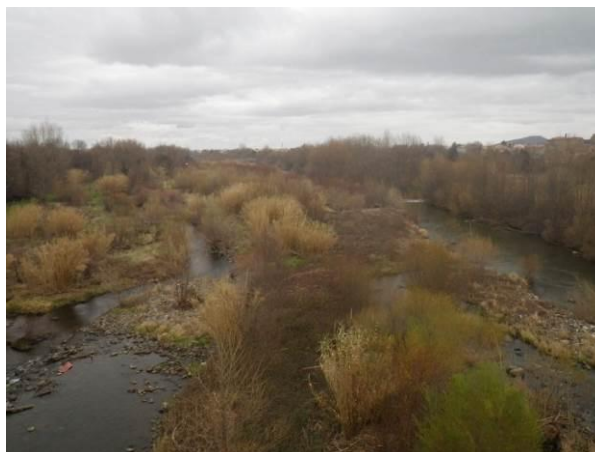
Photo 91 : La Têt vue depuis le pont d'Ille-sur-Têt – atterrissements régulièrement essartés

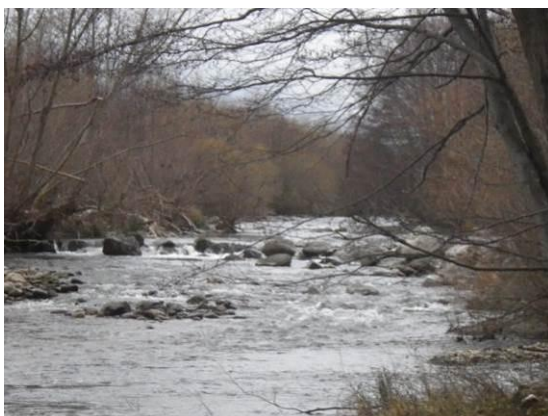
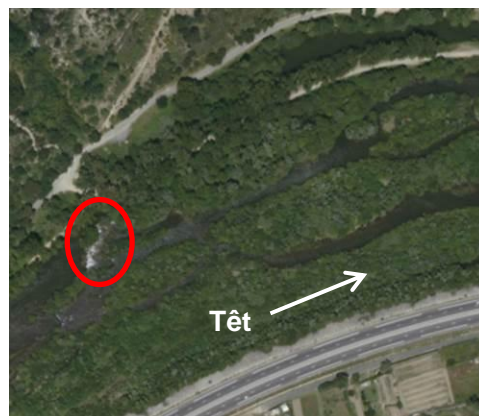
Photo 92 : Seuil du plan d'eau d'Ille-sur-Têt (TET19 - ROE47045) et sa localisation au sein du cours d'eau (Orthophoto, 2009)

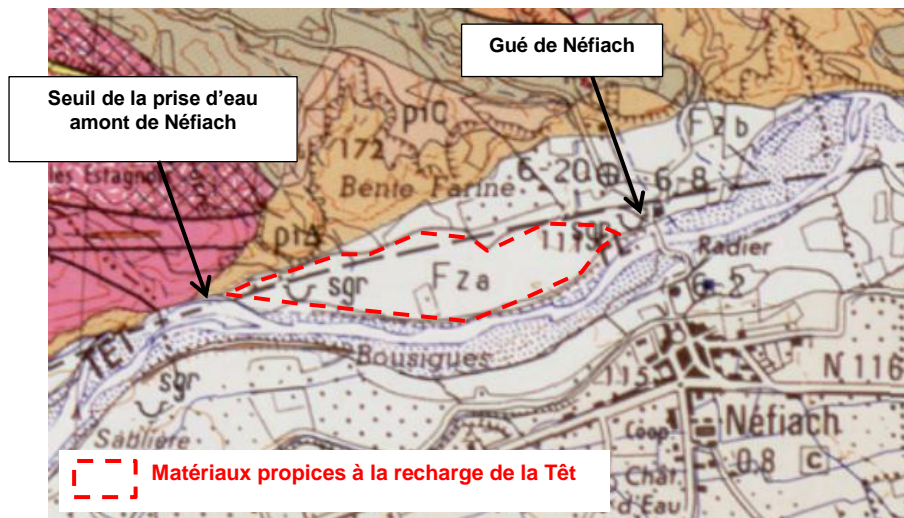
Figure 6 : Carte géologique 1/50 000 (BRGM, site Infoterre)

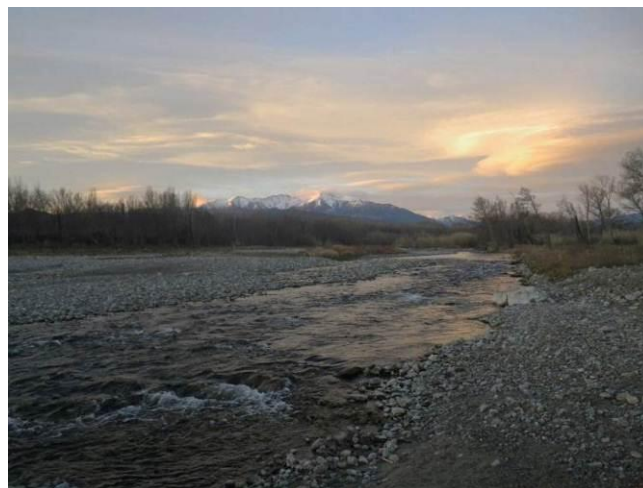
Photo 95 : La Têt en amont du gué de Néfiach

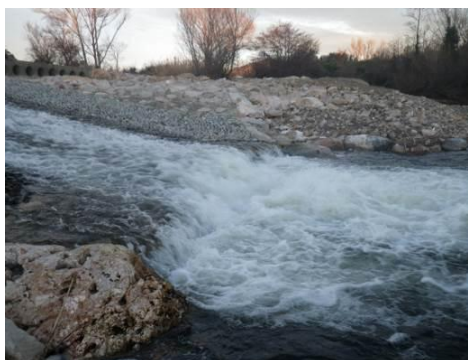
Photo 97 : Pied de la passe à anguilles du gué de Néfiach

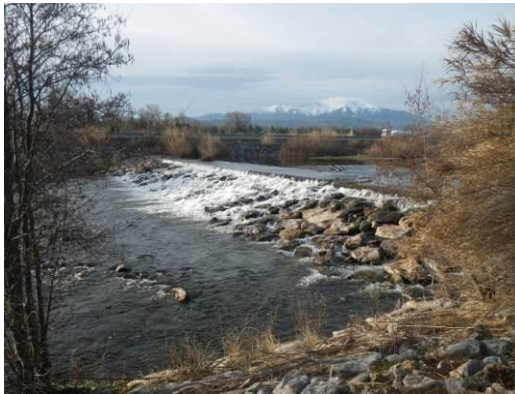
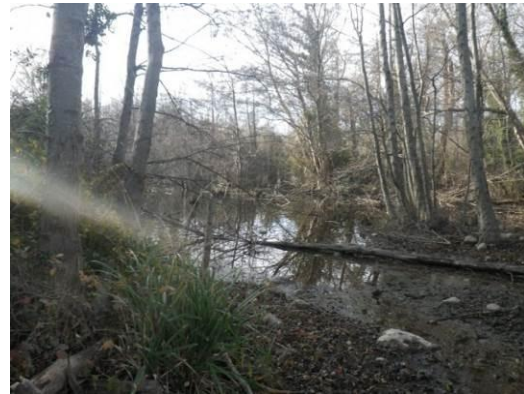
Photo 98 : Seuil de Millas – prise d'eau du canal de Corneilla (TET14 - ROE36320)

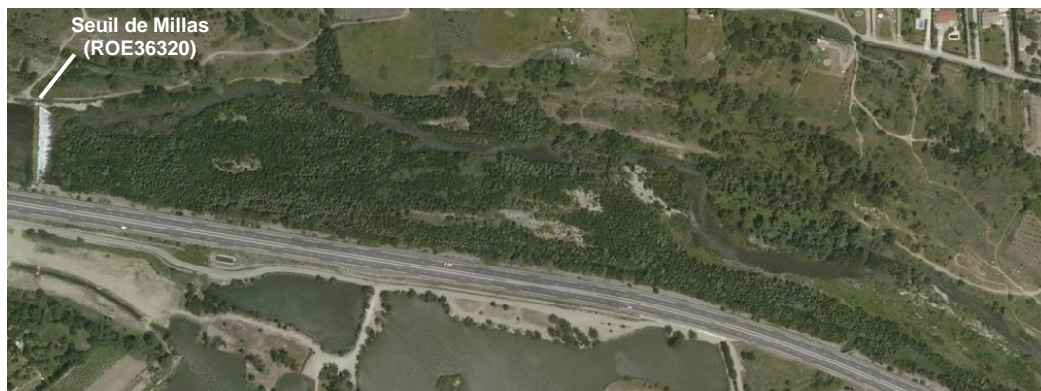
Figure 8 : La Têt en aval du seuil de Millas

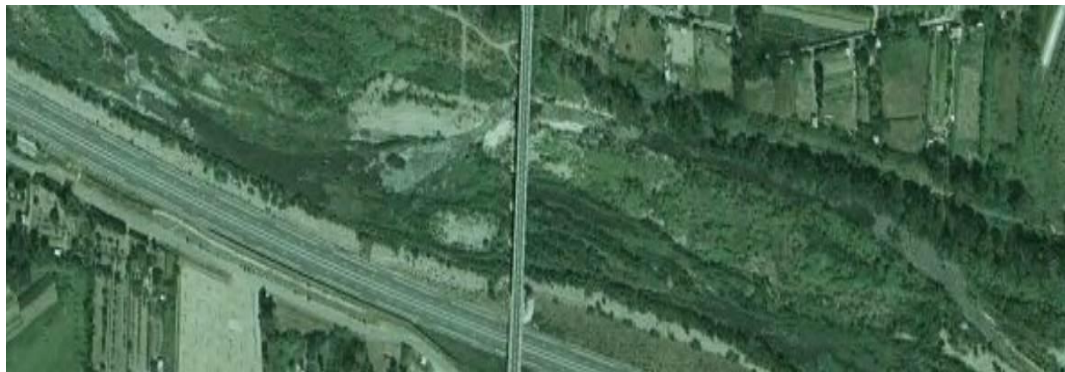
Pont de Millas - Photo aérienne IGN® 2000

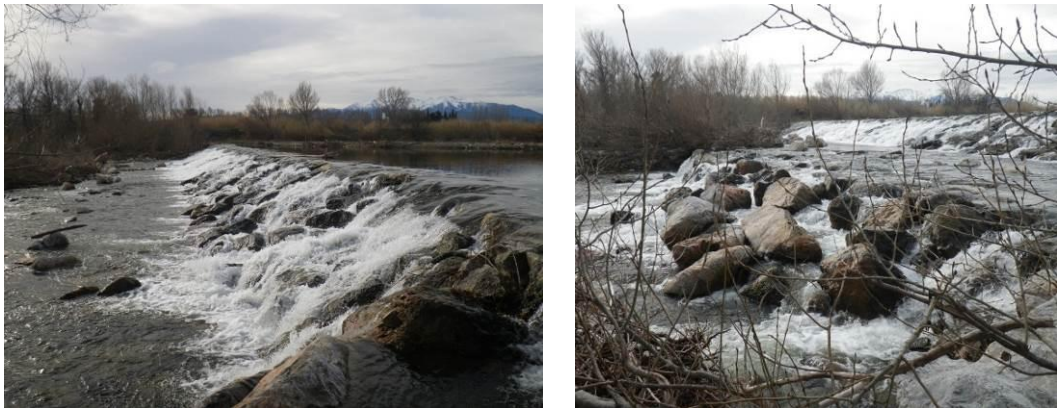
Photo 100 : Seuil de la prise d'eau du canal de Pézilla (TET13 - ROE36304)

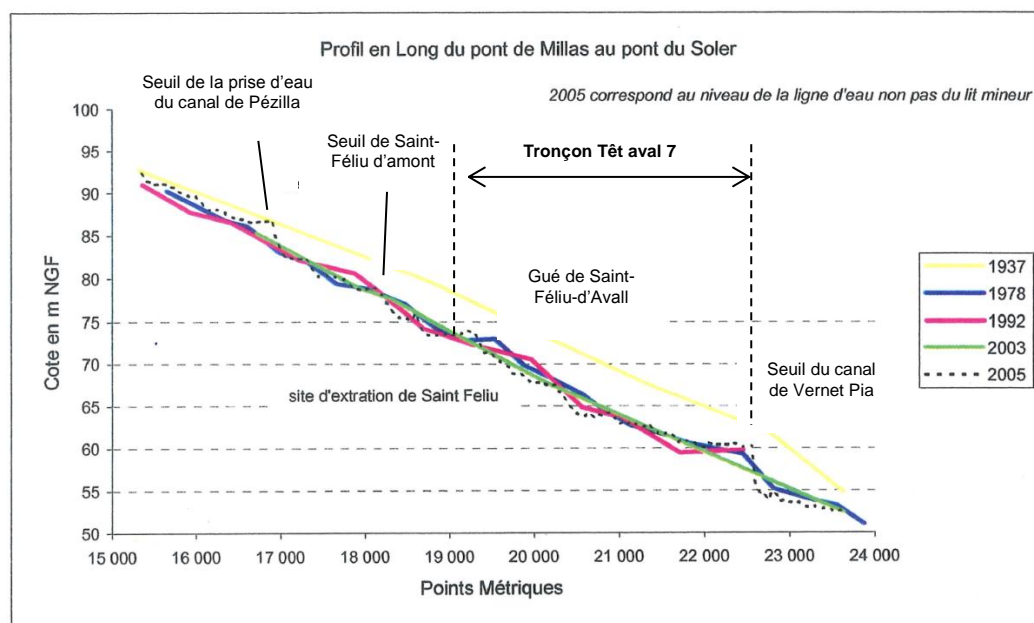
Figure 13 : Profils en long de la Têt entre Millas et le pont du Soler (BRL, 2010)

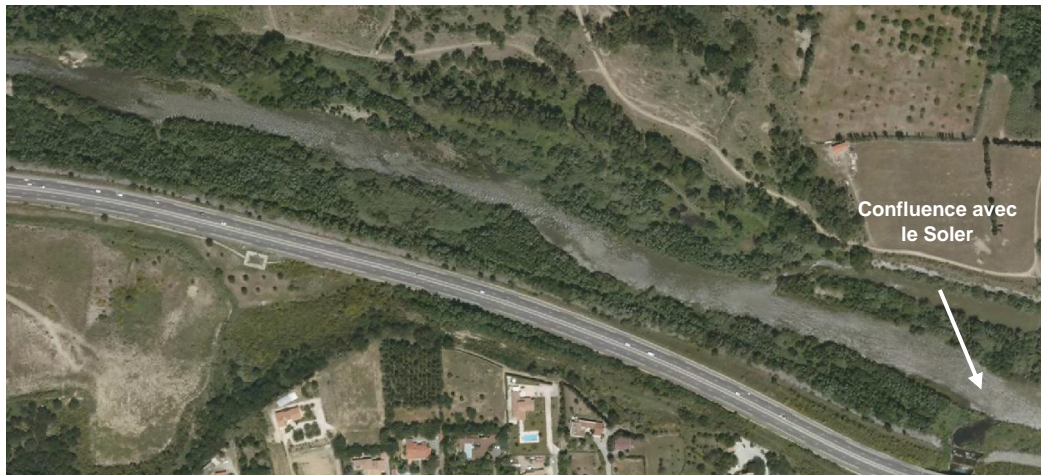
Figure 14 : La Têt en amont de sa confluence avec le Soler - le lit sinue au milieu d'atterrissements végétalisés

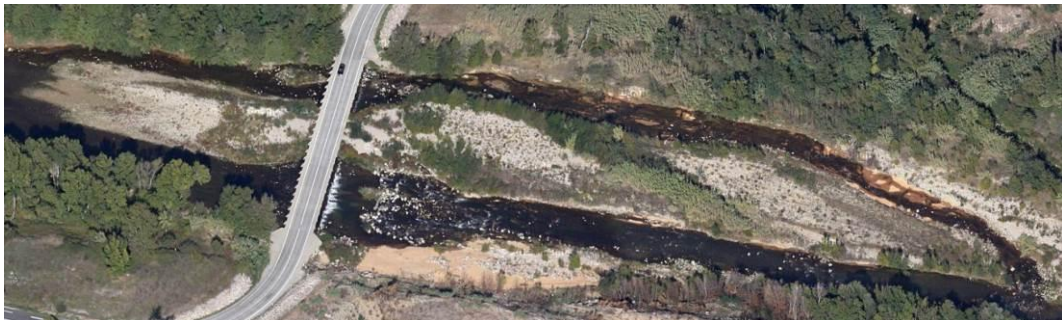
Photo 104 : Dépôts sédimentaires au droit du gué de Saint-Féliu-d'Avall (TET11 - ROE45595)

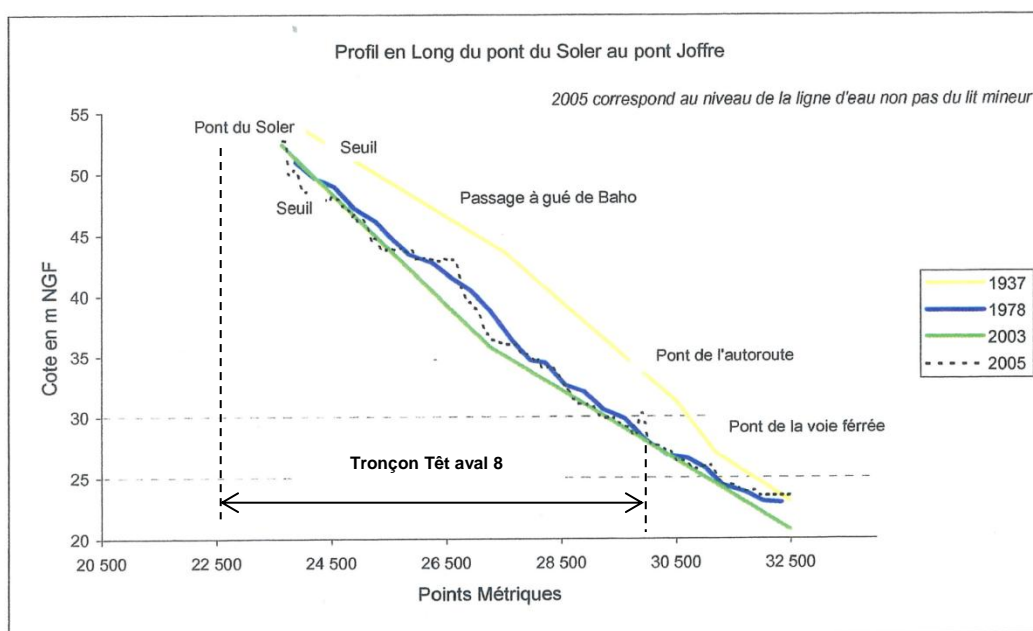
Figure 16 : Profils en long de la Têt entre le pont du Soler et (BRL, 2010)

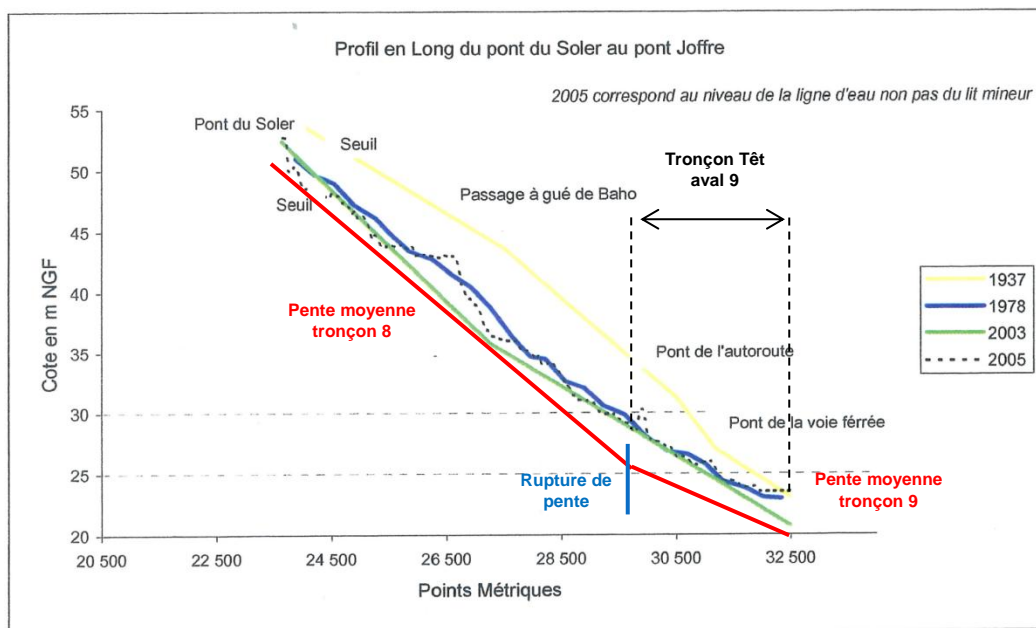
Figure 19 : Profils en long de la Têt entre le pont du Soler et le pont Joffre (BRL, 2010)

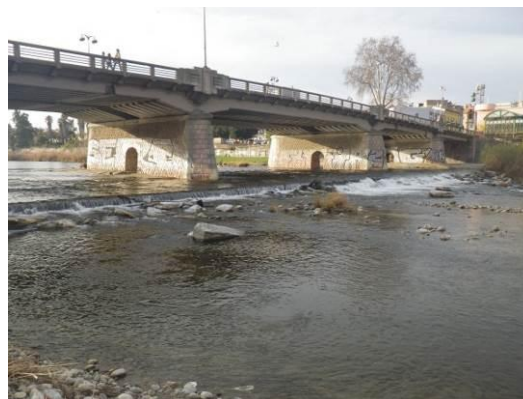
Photo 109 : Seuil sous le pont Joffre à Perpignan (TETo5 - ROE 45481)

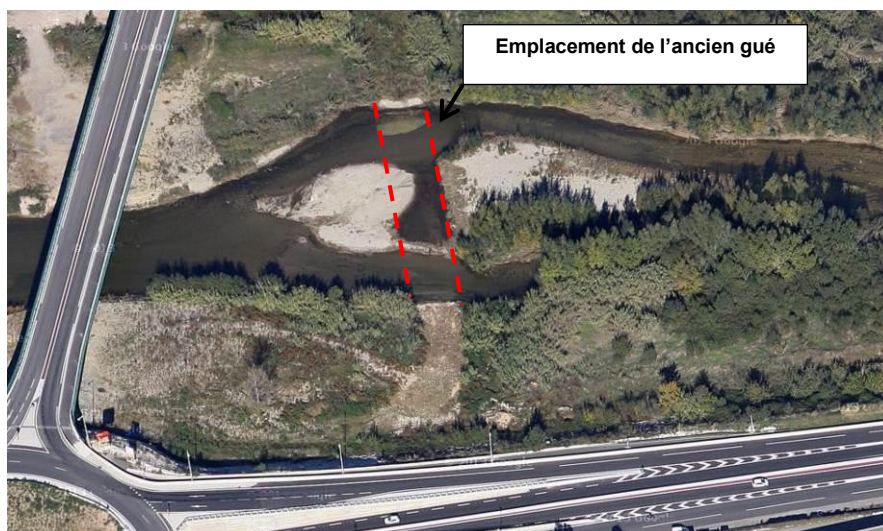
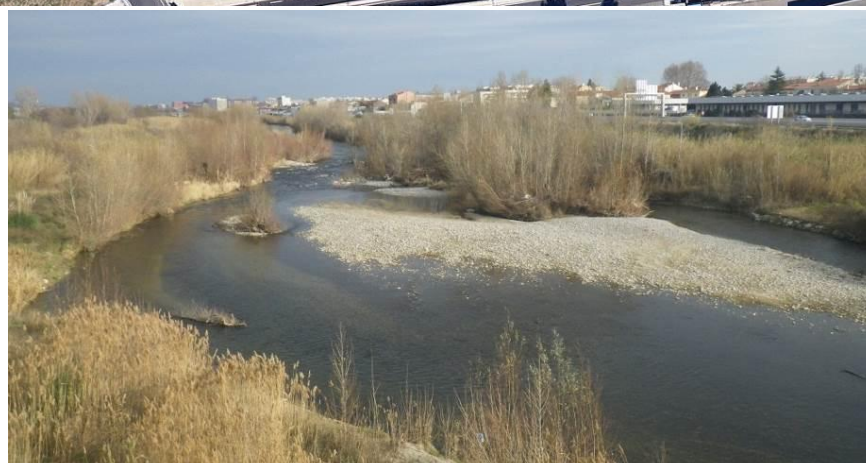
Photo 110 : Emplacement de l'ancien gué de la carrière de béton à l'aval du pont de la D900 vue sur photo aérienne Google Earth® (2012) et depuis le pont (2014)

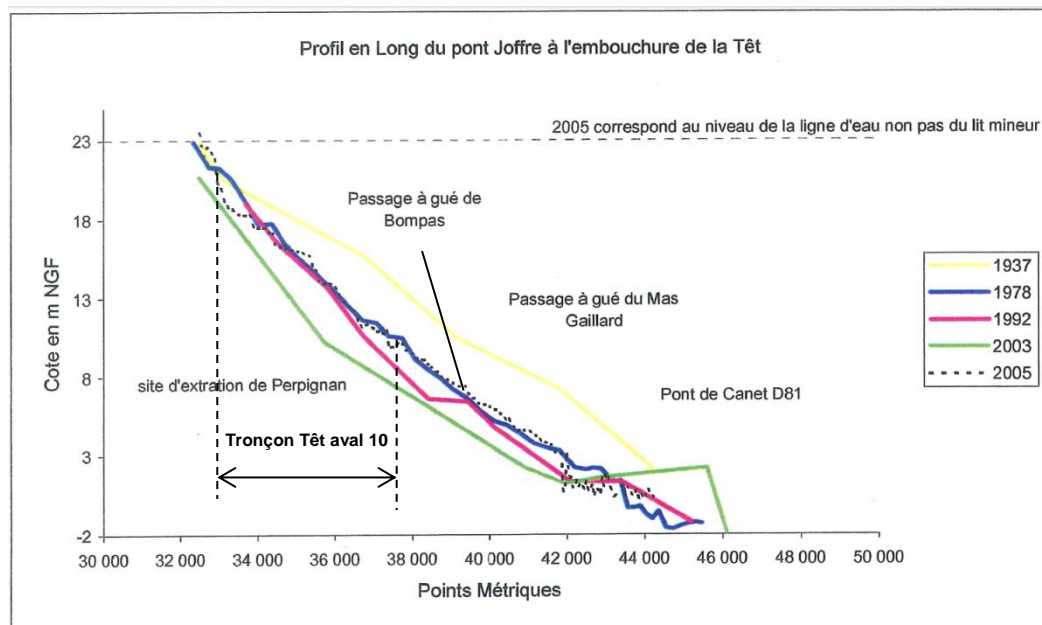
Figure 20 : Profils en long de la Têt du pont Joffre à Perpignan jusqu'à l'embouchure (BRL, 2010)

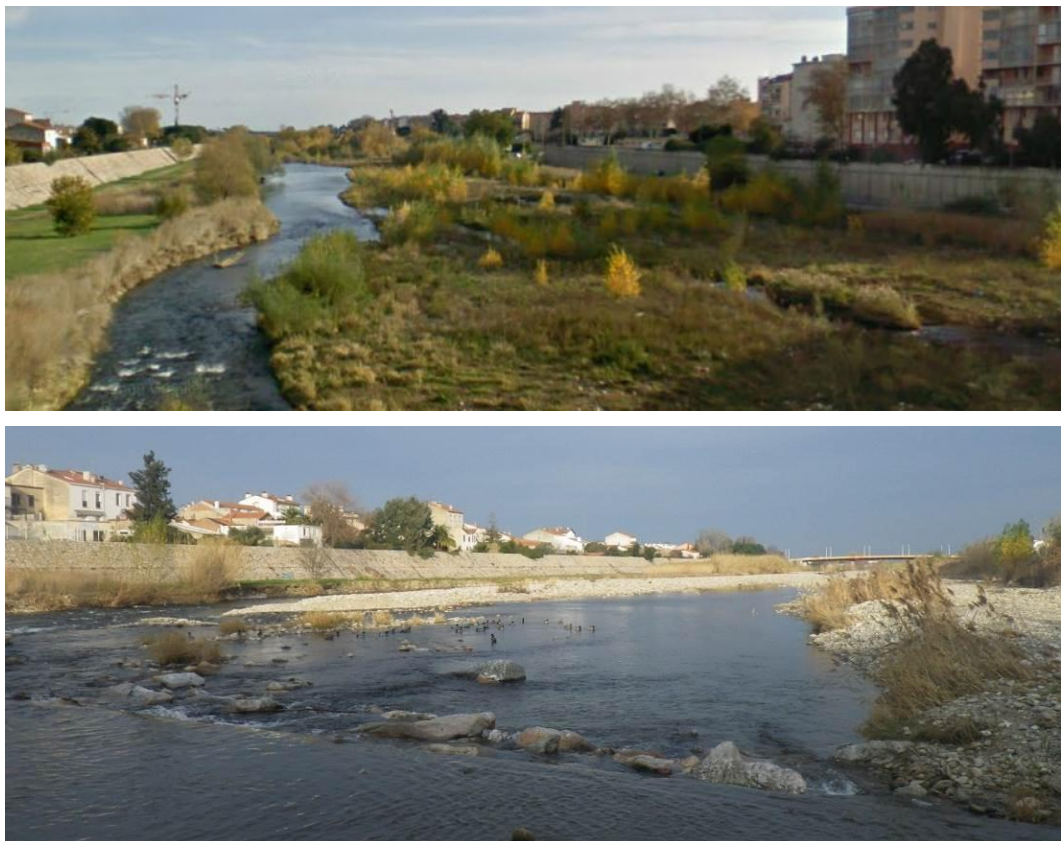
Figure 21 : La Têt à l'aval du Pont Joffre. En haut : vue Google Street @ datant de 2008. En bas : photo Burgeap datant de janvier 2014

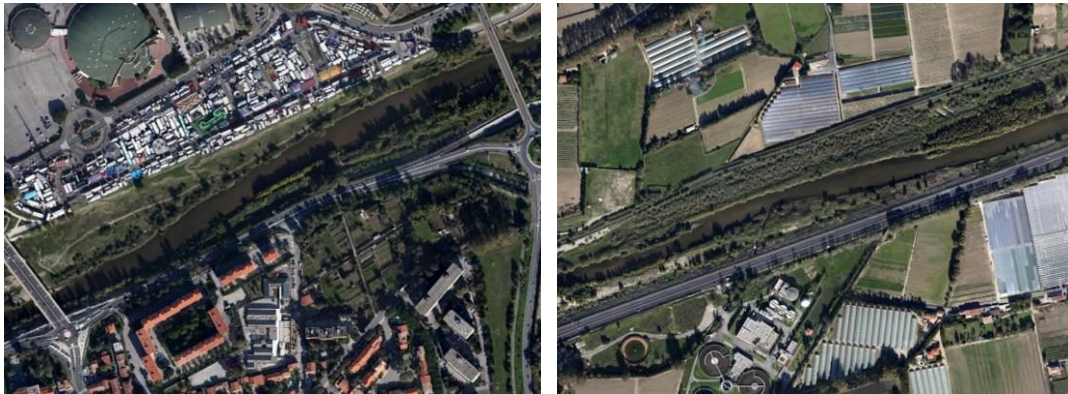
Photo 111 : Chenal d'écoulement entre le pont de l'avenue Emile Roudayre et le lieu-dit Horts Castany (Pk 989,5)

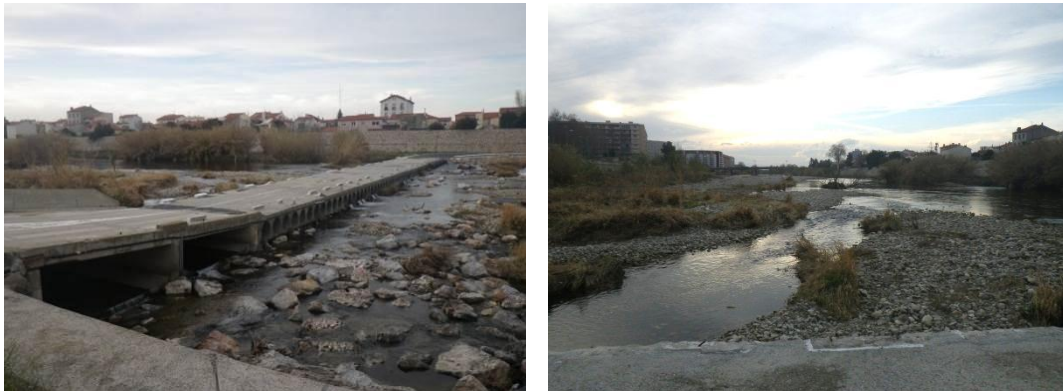
Figure 22 : Gué du palais des expositions – accumulation de matériaux en amont (TET04 - ROE36188)

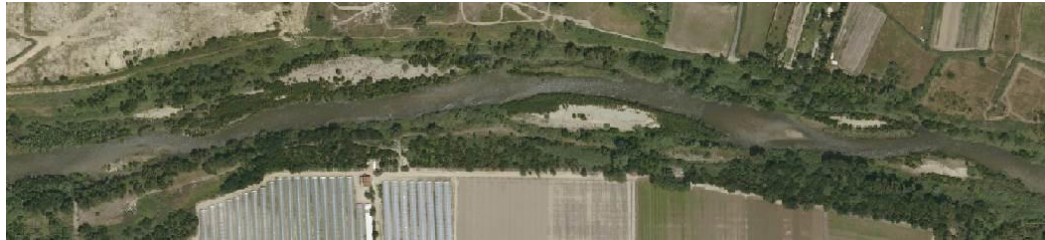
Photo 112 : La Têt au début du tronçon 11

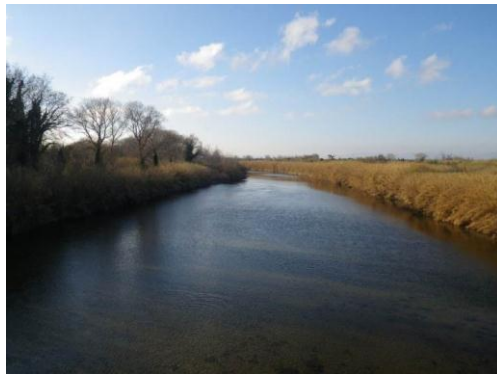
Photo 117 : Vue vers l'amont prise depuis le pont de la D11 (TET01 – ROE36178)

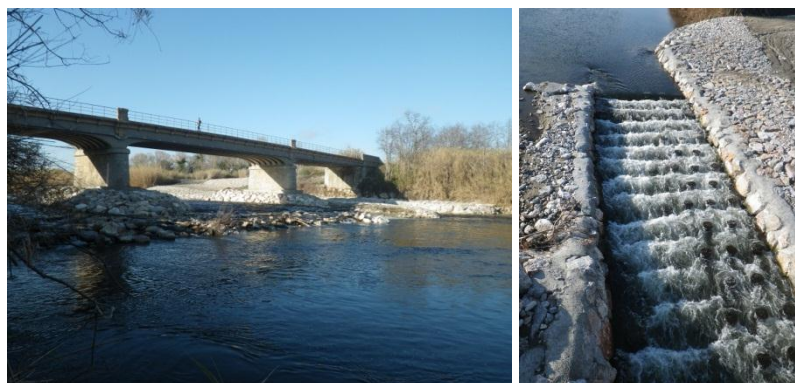
Photo 118 : Seuil de stabilisation du Pont de Canet-en-Roussillon et sa passe à poissons

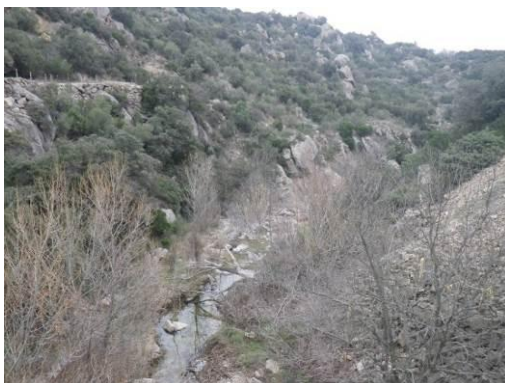
Photo 123 : La Riberette vue du pont de la D21

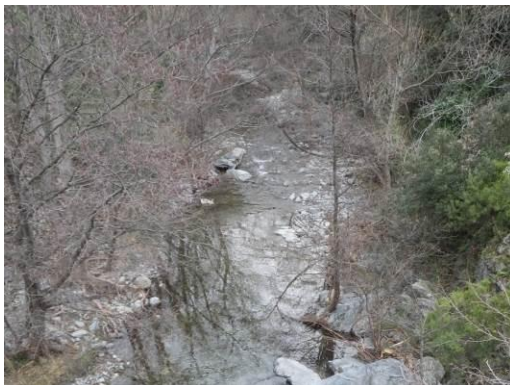
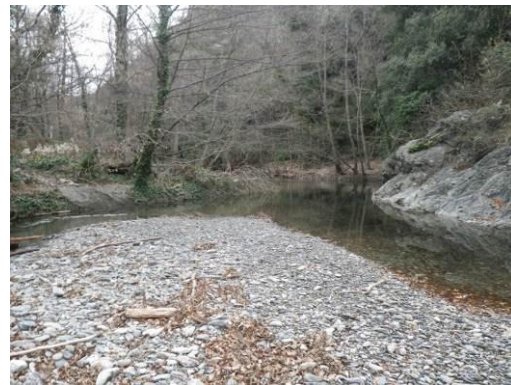
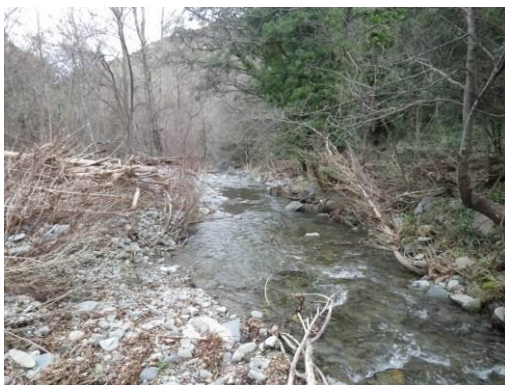
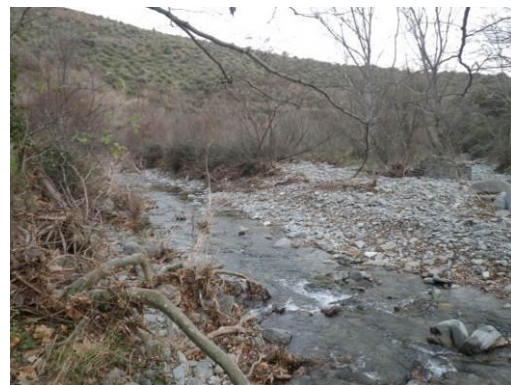
Photo 127 : Tronçon amont du Boulès

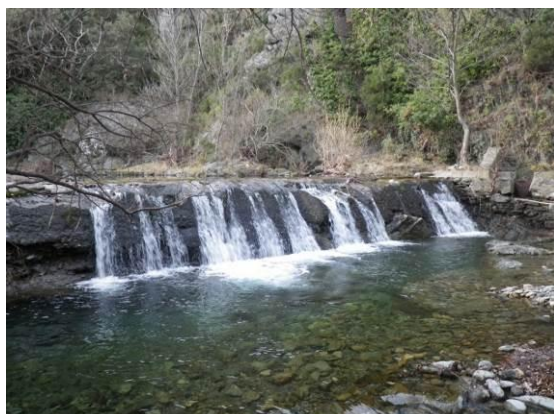
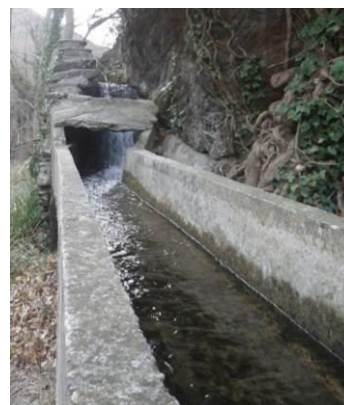
Photo 128 : Seuil de la prise d'eau du canal de Bouleternère (ROE45606)

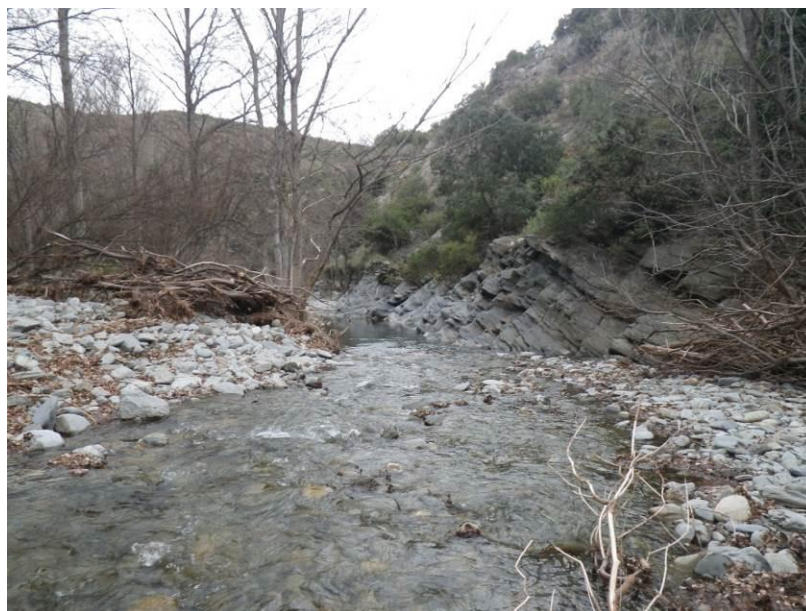
Photo 129 : Emplacement supposé de la prise d'eau référencée ROE 60111 – Un atterrissement de matériaux très volumineux occupe aujourd'hui cette zone (360 m en amont de la prise d'eau du canal de Bouleternère)

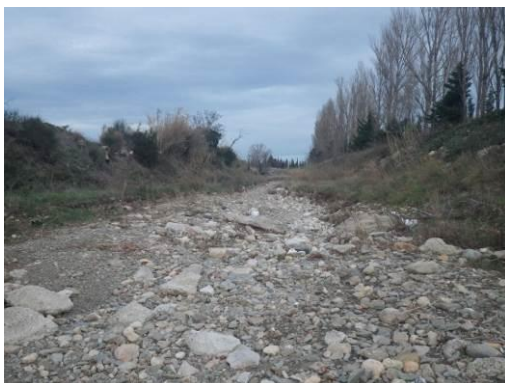
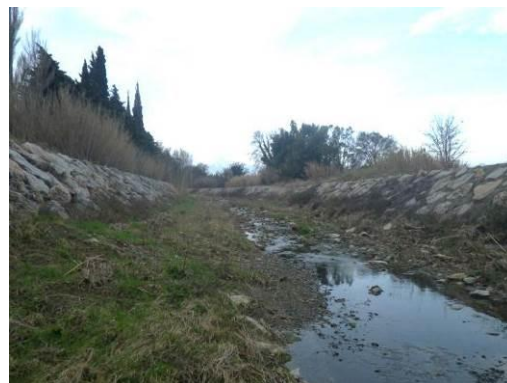
Photo 140 : La Comelade en aval d'un ancien gué et en amont de la confluence avec la Têt

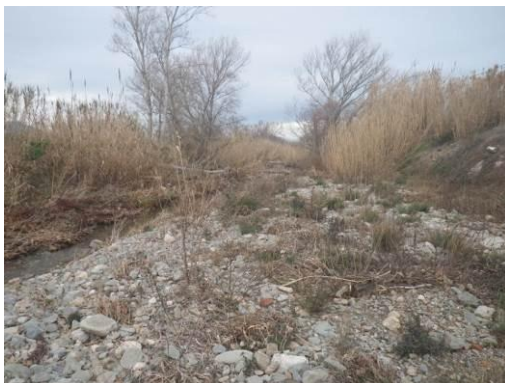
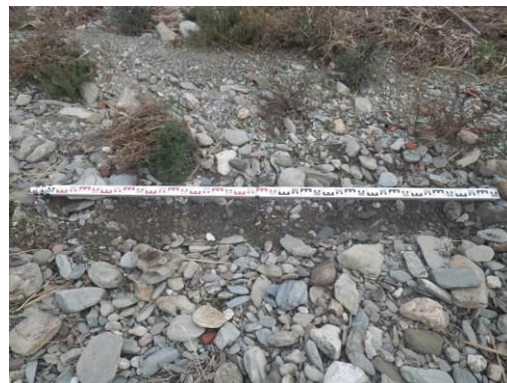
*Photo 141 : Atterrissement sur la Comelade et granulométrie observée sur place
(la mire servant d'échelle mesure 2 m)*

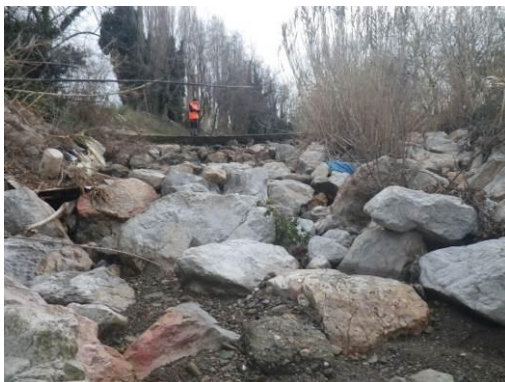
Photo 142 : Gué bétonné et enroché sur la Comelade (Non ROE)

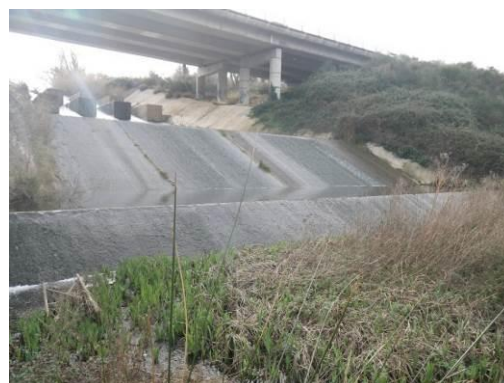
Enfin, sur le plan sédimentaire, il apparaît que le fond du Soler est couvert d'une couche de boue et de terre sur toute sa partie aval (du Pk 971 à la confluence avec la Têt soit environ 5,5 km). La cause de ces apports reste inconnue à ce jour.

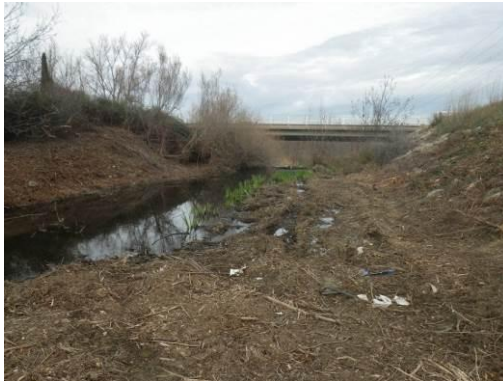
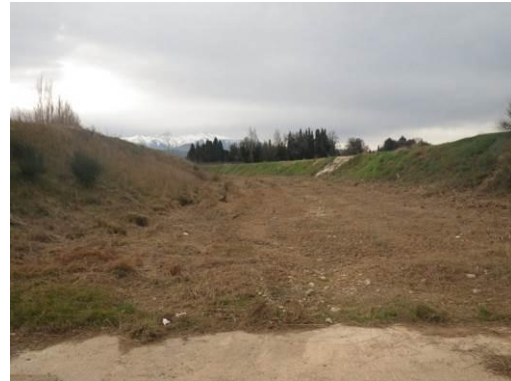
Photo 147 : Lit du Soler en amont de la confluence avec la Têt et en amont d'un gué bétonné
