Têt et ses affluents

Etude multifonctionnelle et plan de gestion

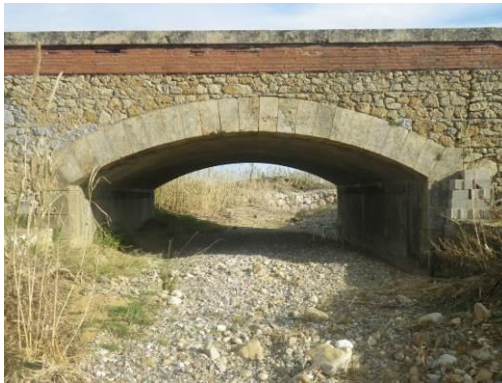
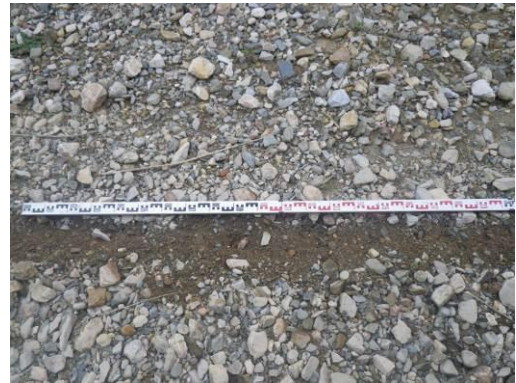
Photo 149 : Granulométrie des matériaux charriés par la Boule au droit du pont de la D614 – 6,5 km en amont de la confluence avec la Têt
