# *Chalon, Savasse, Joyeuse, Charlieu, Lotte, Bessey et Béaure*

## **Mise à jour du plan de gestion des boisements de berge sur les affluents de rive droite et de rive gauche de l'Isère.**

### **Rapport**

Décembre 2015v3  
Réf. 063

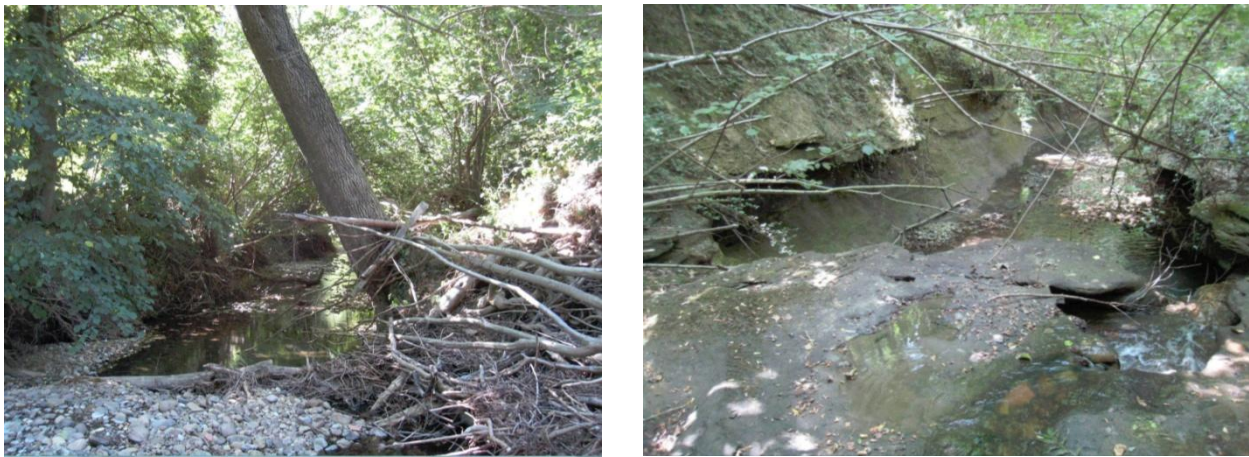
La situation au niveau de la stabilité des boisements, qui est une des préoccupations principales du plan d'entretien pour limiter les risques d'embâcles, a été impactée par la forte crue du 23 octobre 2013 (occurrence estimée à 70 ans), du fait des érosions de berge ou des ravinements de terrain survenues lors de celle-ci. On ne constate toutefois qu'une légère dégradation de la situation.

Figure 3 : arbre affouillé par la crue de 2013 sur le Chalon et érosion de la molasse sur la Savasse (secteurs amont 1)

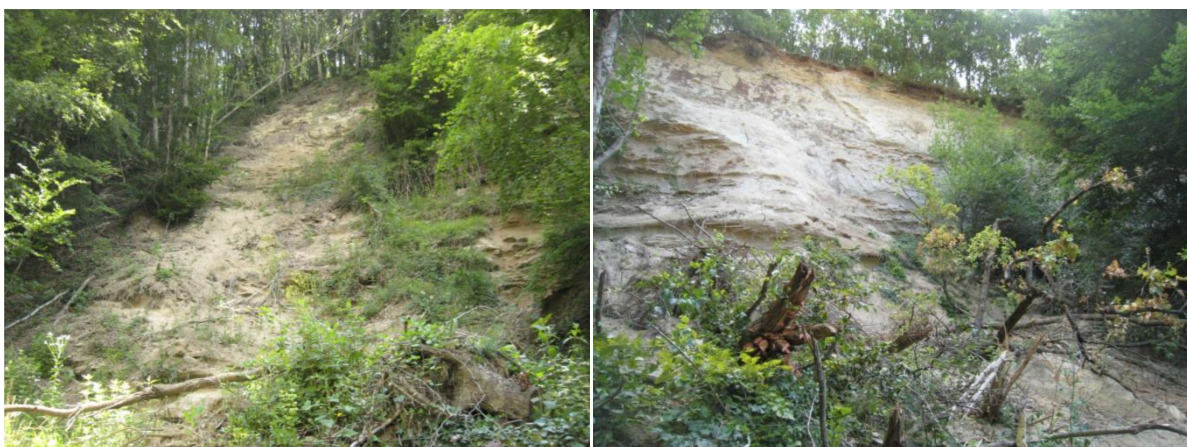
Figure 4 : érosion de la molasse sur le secteur témoin 1 de la Savasse

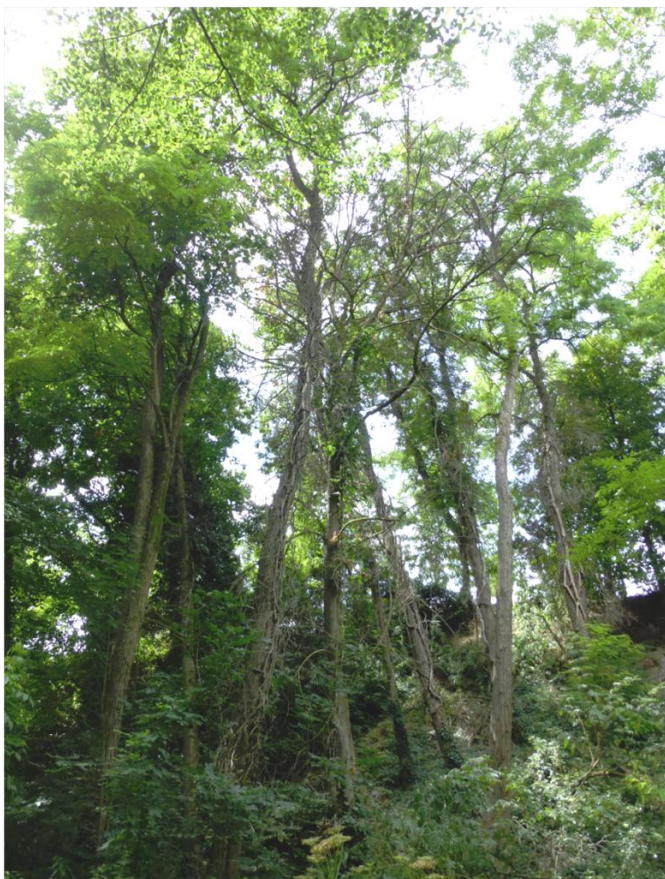
Sur la Joyeuse, cette dégradation concerne surtout le secteur aval et plus particulièrement les versants instables longés par le cours d'eau. **Des glissements sont probablement en cours risquant de provoquer des embâcles importants.** Certains arbres signalés dangereux en 2010 pour le public fréquentant le site ont été abattus, mais il restait au moment de la visite 2 gros arbres encore dangereux, dont un est tombé au cours de l'été.

**Figure 5 : glissements actifs et ravinements de versant entraînant des arbres de perchis et futaie au niveau de la Joyeuse aval**

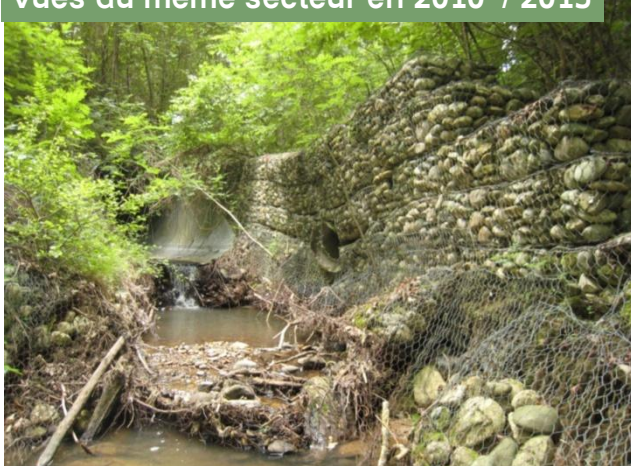
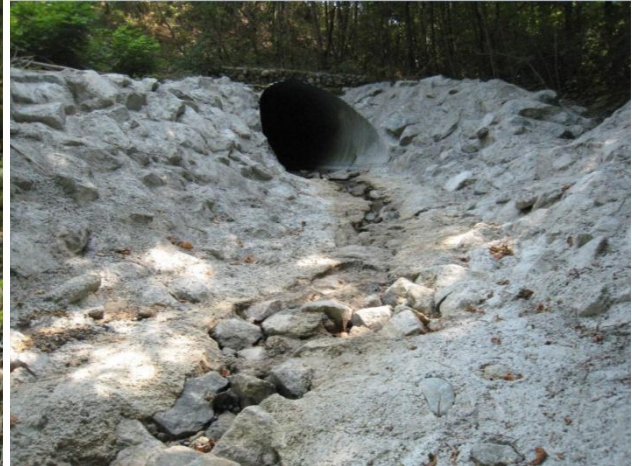
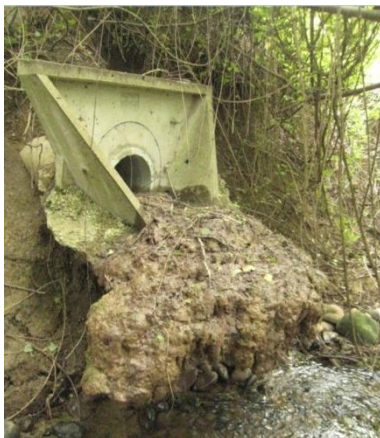
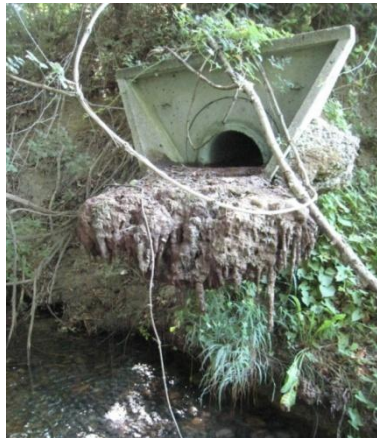
A la sortie du passage busé qui était fortement affouillé, le lit et les berges du Bagnol ont été bétonnées, mais l'ouvrage réalisé très récemment n'assure plus la continuité piscicole en période de basses eaux (infiltrations). Par ailleurs, une sortie de buse très affouillée n'a pas été réparée.

Figure 7 : sortie de buse dégradé en 2010 et réparé et ouvrage affouillé non réparé

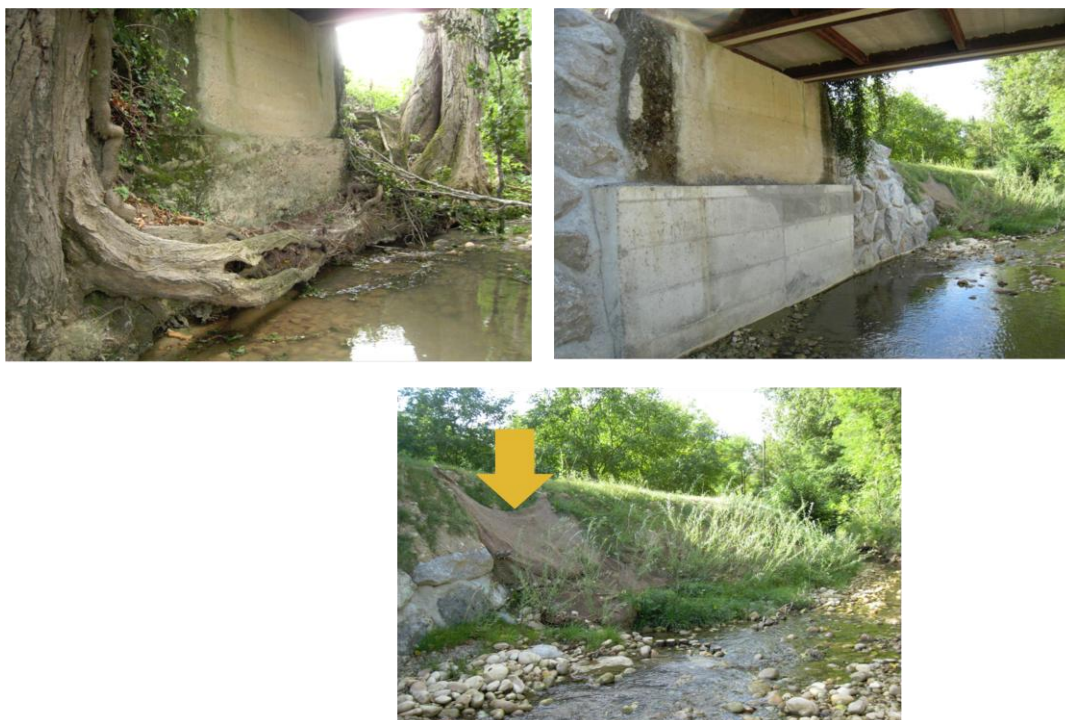
Figure 8 : confortement des berges au droit du pont du Saladot sur la Joyeuse

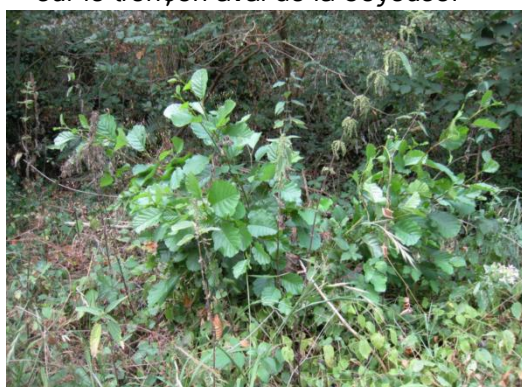
**Figure 9 : bons rejets de souche sur un aulne dépérissant coupé au bord du Chalon**

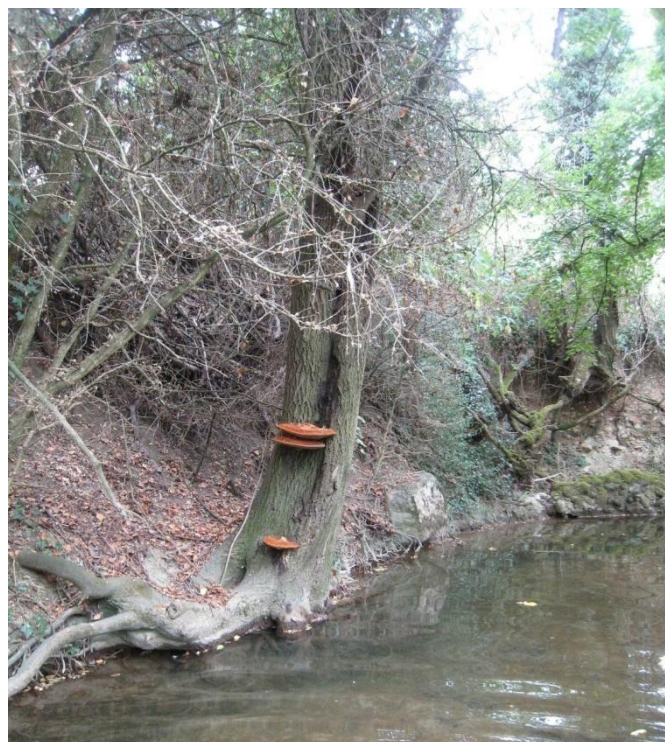
**Figure 10 : arbre dépérissant au bord le Joyeuse (secteur témoin 5)**

Cette évolution n'est pas en rapport avec le dépérissement des aulnes. En effet les symptômes du phytophthora ont été recherchés par une inspection de tous les secteurs indiqués en 2010. Il a été observé quelques aulnes dépérissants liés à des pourrissements du pied, mais il n'a été vu aucune nécrose sur les troncs. Par ailleurs, certains aulnes coupés n'ont pas rejetés, d'autres oui. **Si le pathogène était présent en 2010 expliquant certains dépérissements, il ne semble donc pas s'être propagé.**

- désinfection journalière des bottes et du matériel ;
- marquage spécifique des aulnes dépérissants en juin ou juillet à une période, où les symptômes de dépérissements peuvent être observés ;
- campagne spécifique d'abattage des aulnes malades en hiver et quand les températures sont très basses pour favoriser la régénération des souches sans prendre de risque au niveau sanitaire pour les aulnes sains.

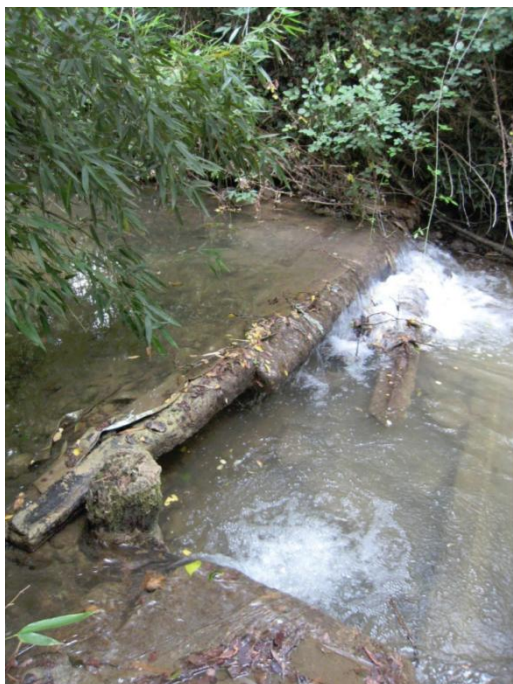
Les seuils rustiques en bois aménagés pour créer des caches piscicoles sont au nombre de 15 et concernent 8 secteurs témoins. Ils sont pour la plupart très dégradés. Un seuil en bois aménagé par un riverain pour alimenter une ancienne prise d'eau aggrave probablement le colmatage du lit en amont (Joyeuse, secteur témoin 5).

Figure 12 : seuil rustique d'une ancienne prise d'eau sur la Joyeuse favorisant le colmatage du lit

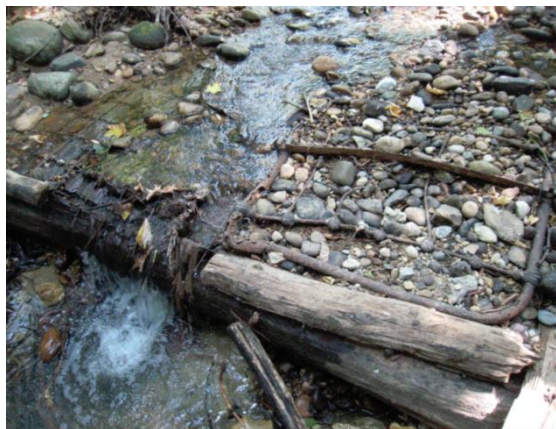
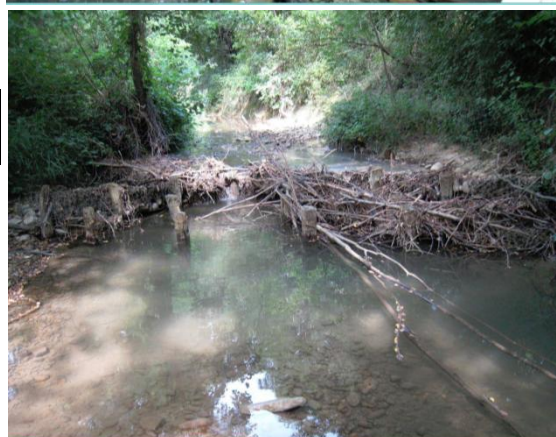
Figure 13 : vestiges de seuils "piscicoles" sur le Bagnol et la Savasse

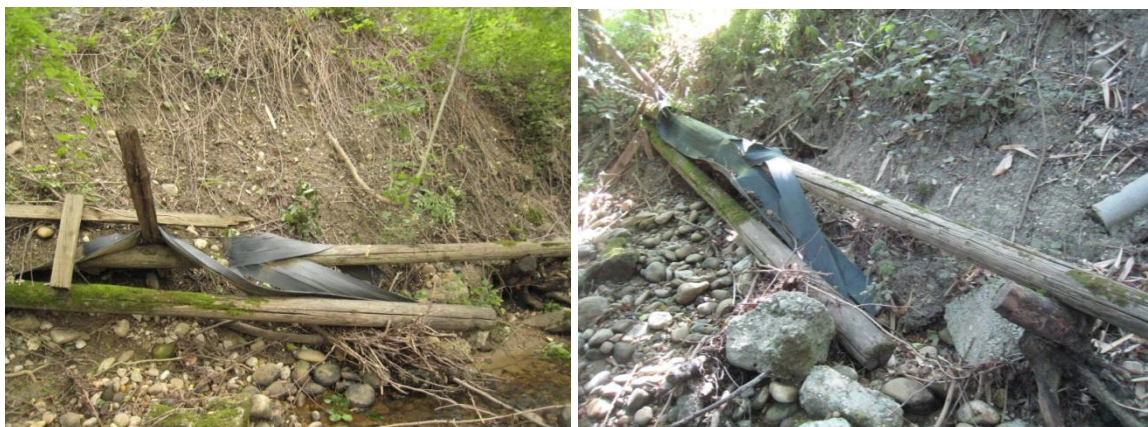
Figure 22 : matériaux exogènes persistants au bord du Bagnol

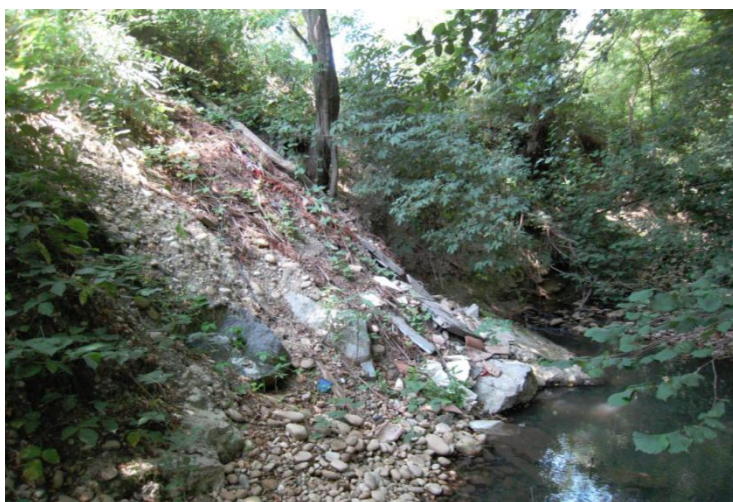
Figure 23 : déversement de terre et gravats sur la zone de réinjection des matériaux issus du Chalon

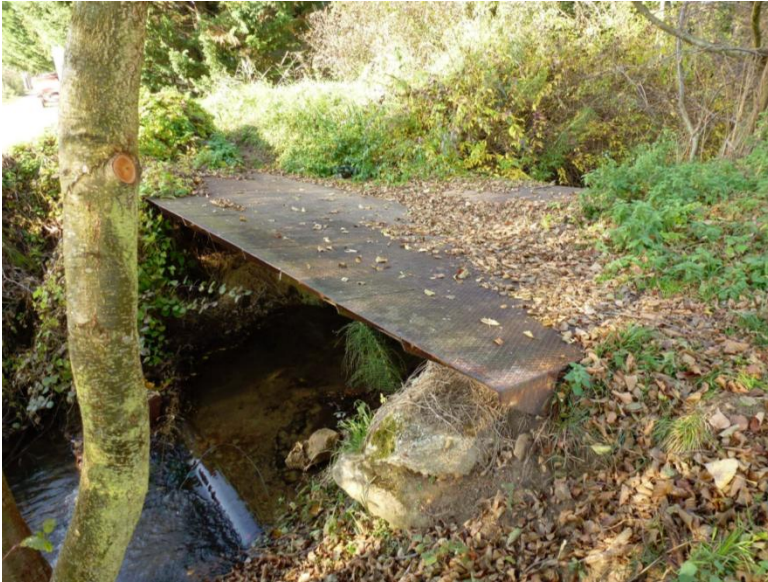
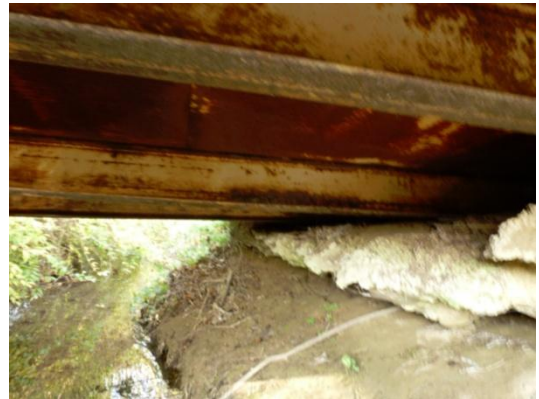
Une passerelle très dégradée sur le ruisseau de Gele pourrait être à l'origine d'une obstruction du cours d'eau lors d'une crue. Elle devrait être éliminée.

**Figure 24 : passerelle en très mauvais état sur le ruisseau de Gele**

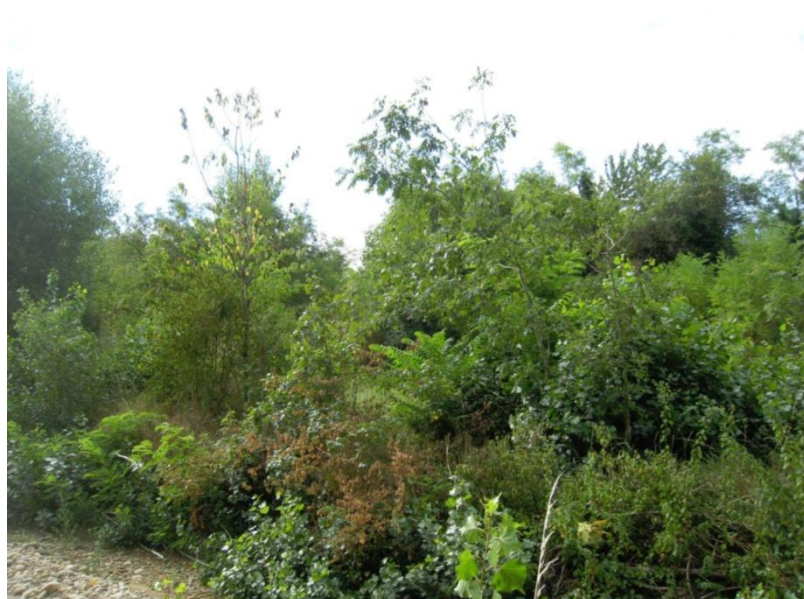
**Figure 30 : exemple de régénérations sur le Chalon, où des interventions sélectives sont à faire pour favoriser le développement des essences les plus intéressantes et éliminer les invasives (ailante, robinier...)**

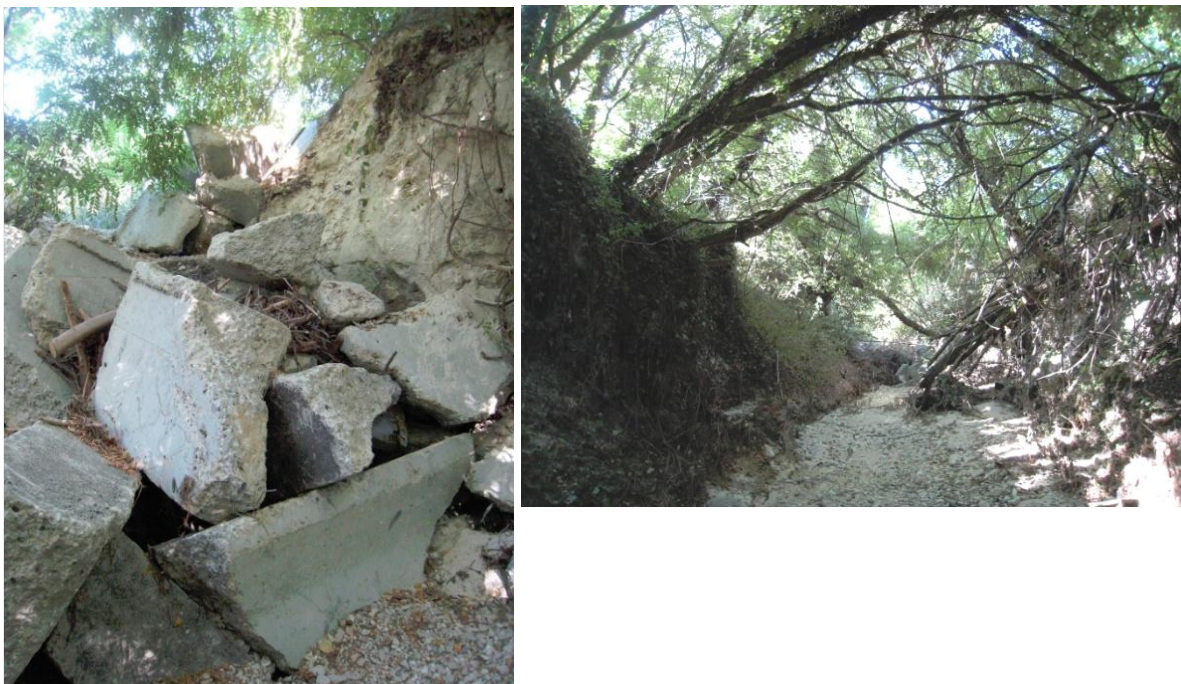
**Figure 36 : érosions de berge traitées avec des blocs de béton et arbres affouillés sur le Bessey**

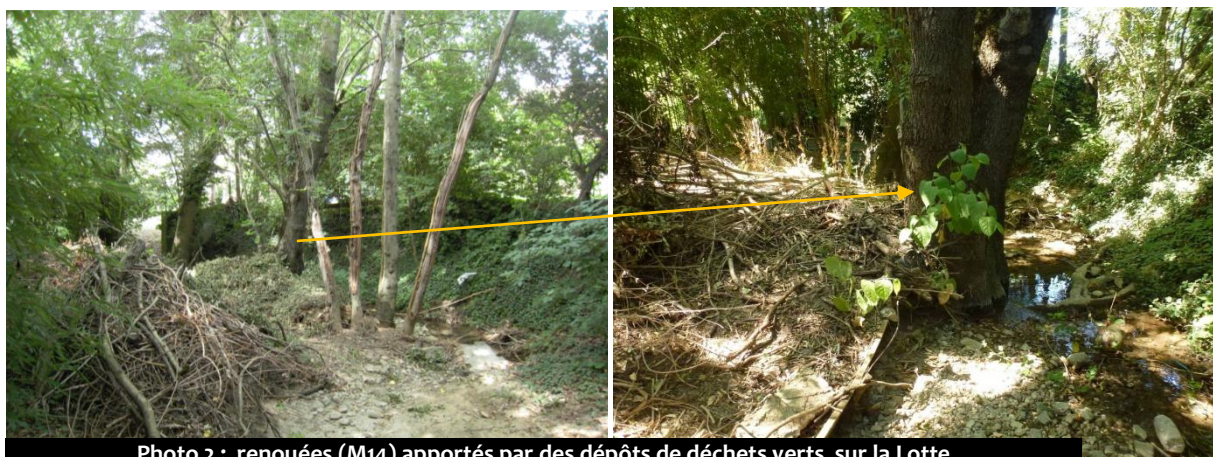
Photo 2 : renouées (M14) apportés par des dépôts de déchets verts sur la Lotte
