Maitrise d'œuvre pour la définition et le suivi de travaux de restauration géomorphologique du Nantay à Ambronay (01)

MISSION DE CONCEPTION NIVEAU AVANT-PROJET

RESTAURATION GEOMORPHOLOGIQUE DU NANTAY A AMBRONAY (HAMEAU DE LA CHAMPIONNIERE)

NOTE TECHNIQUE ET DETAIL QUANTITATIF ESTIMATIF – doc. n°16.024-AVP-07

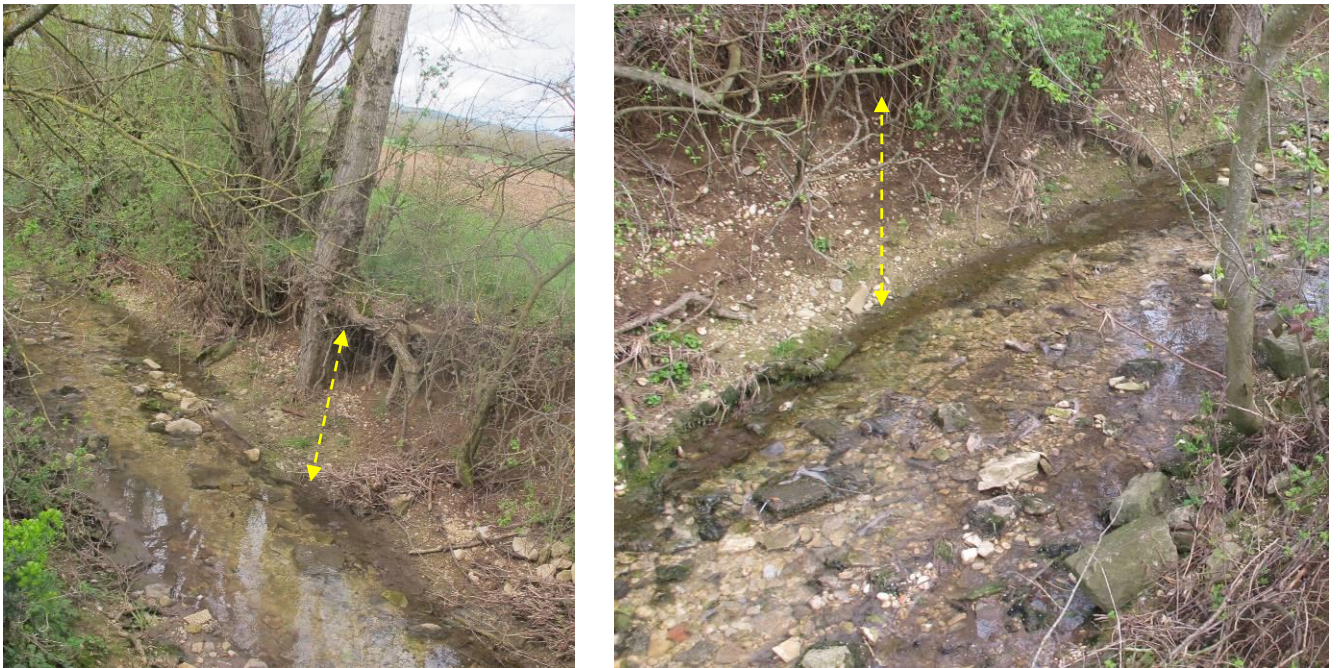
En général, lorsque les conditions morphodynamiques de la rivière demeurent stables, l'érosion des rives et du fond ont tendance à s'atténuer. Par contre, dès lors que des perturbations physiques (rescindement, curage, recalibrage, etc.) ou hydrologiques (régime de crue) interviennent, l'hydro système recherche à s'adapter. Il effectue alors de lui-même des réajustements et prend un certain temps pour revenir à une situation d'équilibre. Face au « trouble morphologique » soudain subi, une mutation du système s'est opérée. La nécessaire dissipation de l'énergie des écoulements s'est activement effectuée sur les fonds et un processus d'incision régressive (c'est à dire se développant de l'aval vers l'amont) s'est entrepris. Cet enfoncement du lit, de l'ordre de 90 cm a été si notable qu'il a contribué à déconnecter et donc rendre infranchissable l'ouvrage de franchissement de la voirie communale.

Figure 2 : Vues successives des manifestations physiques de l'érosion « verticale » subie par le lit du Nantay en aval du franchissement de la voirie communale – Clichés Biotec, avril 2016.

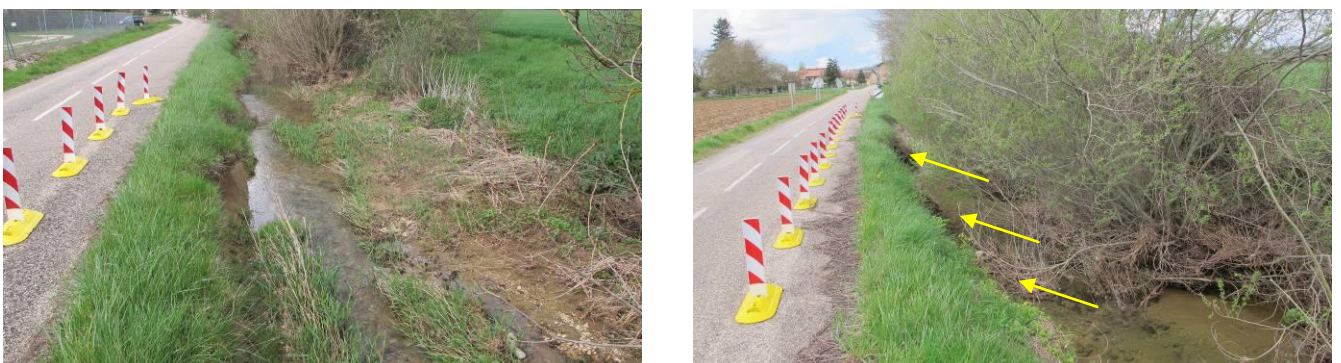
La conséquence directe de l'ensemble de ces bouleversements a été le décapage progressif de la berge rive gauche par les eaux remettant en cause l'accotement et donc la sécurité des usagers de la RD 77. Le phénomène s'est d'ailleurs trouvé exacerbé par la rive opposée qui, étant végétalisée présente une plus grande cohésion et participe à renvoyer localement le flux en direction de la berge opposée.

Figure 3 : Illustration des « fronts d'érosion » en rive gauche qui, à court terme, vont remettre en cause la stabilisation de l'enrobé de la voirie puis illustration de la végétation arbustive qui par son système aérien contribue à jouer le rôle d'épis en renvoyant le flux vers la berge opposée - Clichés Biotec, avril 2016.

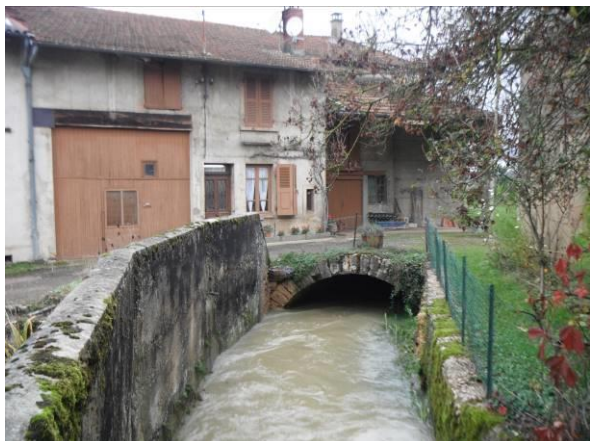
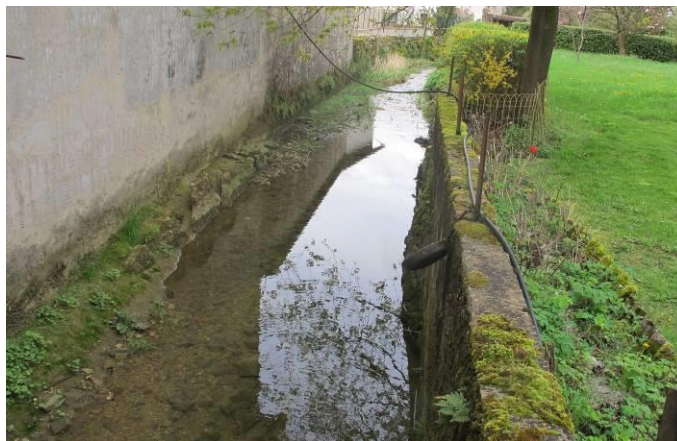
Autres éléments qui sont source de perturbation pour le milieu, la présence d'une succession de petits ouvrages de franchissement puis le caractère « contraint » de la traversée du hameau de la Championnière qui présente même un tronçon couvert sur un linéaire d'une vingtaine de mètres. En plus de l'incapacité pour la rivière à déborder pour des débits courants, la présence de berges abruptes, bétonnées, donc de nature relativement lisse et qui ne vont opposer aucune résistance aux écoulements (en favorisant même une accélération du flux) sont autant de facteurs de banalisation pour le milieu et d'augmentation pour le risque inondation.

Figure 5 : Illustration de la zone couverte au cœur du hameau de la Championnière puis des berges dont le faciès abrupt et la nature (béton lisse) favorisent l'accélération des écoulements et la banalisation du milieu (Clichés SBVA et Biotec – 15 novembre 2014 et Avril 2016)

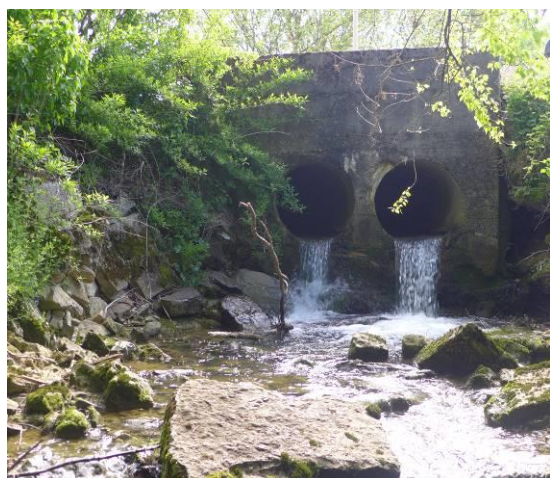
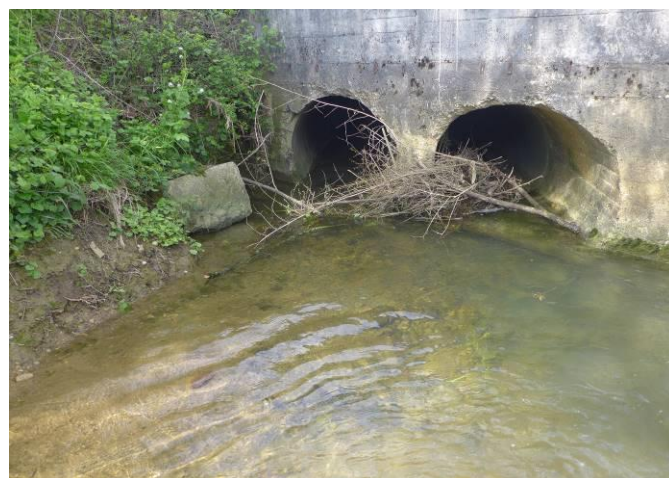
Pour les ouvrages de franchissement, **l'ouvrage qui apparaît aujourd'hui comme le plus impactant pour le milieu puisque totalement infranchissable pour l'ensemble des flux biologiques est l'ouvrage de franchissement situé en aval direct du hameau de la Championnière au droit d'une voirie communale.** Pour mémoire, et contrairement à une situation usuelle, l'ouvrage considéré n'est nullement lié à un quelconque usage de la force hydraulique de l'eau puisqu'il s'agit de deux buses béton de diamètre 100 cm. Si le caractère difficilement franchissable de ces éléments est essentiellement lié à la présence d'une chute de l'ordre de 80 cm, il faut également préciser que le caractère infranchissable de l'ouvrage est également étroitement lié aux conditions de luminosité puis à l'absence de rugosité au sein de l'ouvrage qui inhibe toute possibilité de passage pour la faune piscicole.

Figure 6 : Illustration de l'ouvrage de franchissement de la voirie communale totalement infranchissable pour les flux biologiques (Clichés Biotec – Avril 2016)

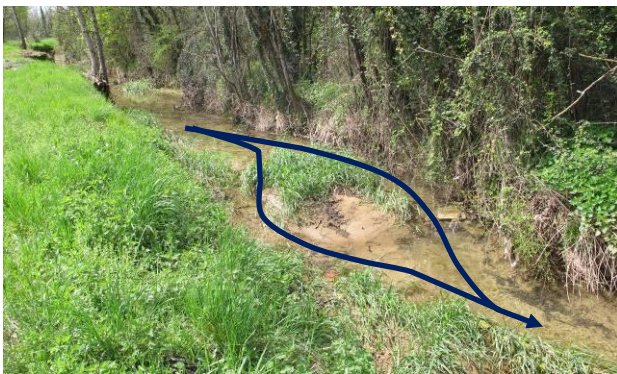
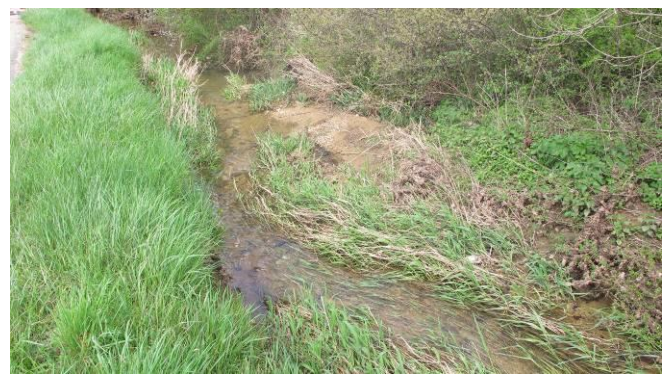
A titre de comparaison, et dans le souci de confronter la situation existante aux modèles, non pas naturels, mais s'approchant d'une situation « d'équilibre », l'examen du tronçon du Nantay se développant à l'amont du hameau de la Championnière est révélateur. En ce secteur, d'une pente de 0,3% à 0,5%, la rivière est symbolisée par une alternance entre les faciès d'écoulements type radiers, plats courants et la présence quelques de « fosses » peu profondes. A la lecture du profil en long, ces radiers présentent un dénivelé moyen de 10 à 30 cm et sont organisés selon un intervalle de l'ordre d'une centaine de mètres. Les observations de terrain ont également permis de mettre en avant la sur largeur du lit en place (de l'ordre de 3 mètres en moyenne). Pour preuve, la formation de plusieurs banquettes rases constituées par les matériaux « de dépôt » dans le lit puis d'atterrissements qui « pincent » le gabarit du lit et conduisent à la formation d'écoulements plus concentrés et donc légèrement plus vifs au sein d'un lit de largeur de 1 à 2 mètres.

Figure 7 : Illustration de la sur largeur du lit du Nantay et de la formation d'atterrissement et de banquette qui conduisent à concentrer les écoulements

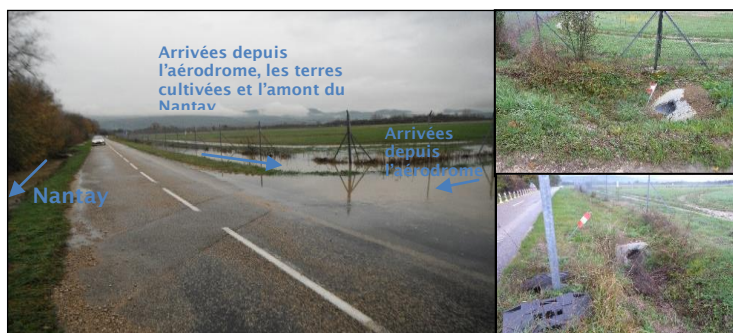
- 1) **Entre les profils 17 et 16 (cf. pièce graphique 16.024-AVP-01), les pluies de novembre 2014 ont occasionné une mise en charge des fossés latéraux et des débordements sur voirie.**

Figure 9 : Illustrations des débordements sur voirie survenus en novembre 2014 (source : SBVA novembre 2014) et des ouvrages de gestion des eaux pluviales vraisemblablement insuffisant (source : Biotec octobre 2016)

Selon une première approche de terrain, ce phénomène semble s'expliquer par la capacité insuffisante des deux canalisations diamètre 300 traversant la RD77d, aggravée par leur mise en charge du fait du haut niveau atteint par le Nantay, alors que les fossés sont alimentés par des eaux de ruissellement provenant de l'aérodrome et des terres cultivées et, en toute hypothèse, des débordements en amont. Si on compare les photos anciennes (1954) à la situation actuelle (voir figure n°2 ci-après) on peut envisager que l'implantation d'une nouvelle piste pour l'aérodrome, l'évolution de la voirie vers une route départementale et les modifications parcellaires et culturales des terrains situés au sud de la RD 77 ont peut-être entraîné :

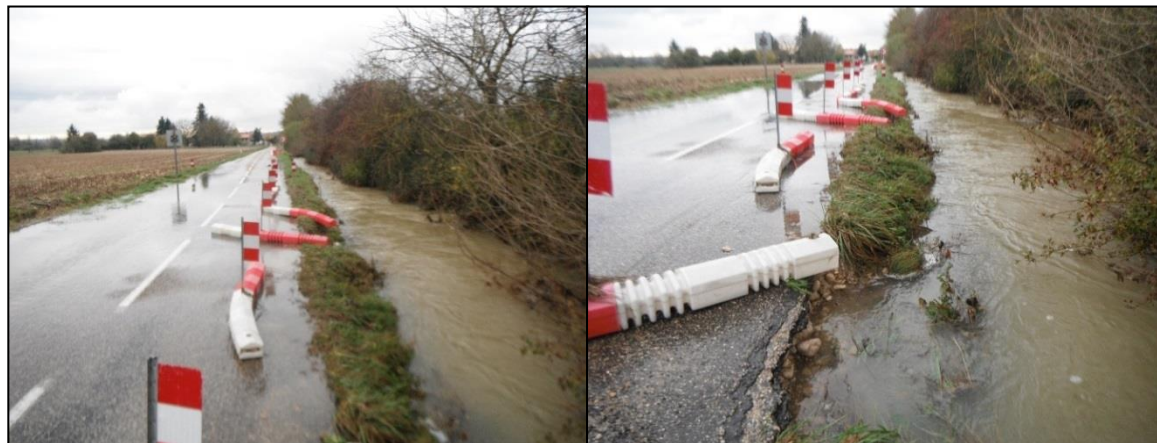
- 2) **Le second dysfonctionnement observé réside dans l'altération du talus routier du fait des contraintes hydrauliques imposées par le Nantay.** Ainsi entre les profils P17 et P15, plusieurs encoches d'érosion sont observables. Au-delà d'une approche strictement morphodynamique du phénomène (voir Note technique 16.024 – AVP-07), la modélisation hydraulique engagée devra permettre de caractériser les contraintes tangentielles appliquées à la berge gauche puis démontrer le gain permis par le projet.

Figure 11 : Erosion du talus routier induite par le travail naturel du Nantay sur sa rive gauche (source SBVA : novembre 2014)

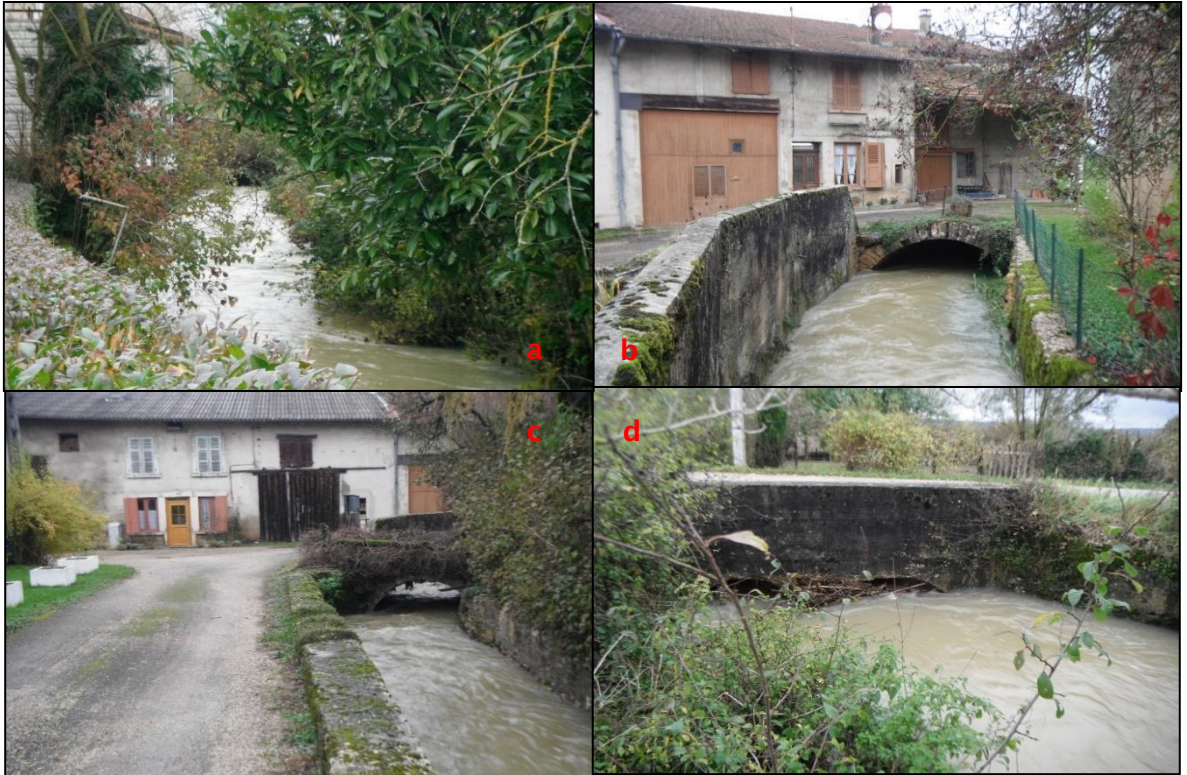
- 3) L'étude hydraulique de 2011 **puis les observations faites par les riverains mettent en évidence un sous-dimensionnement de plusieurs des 5 ouvrages qui jalonnent la traversée de la Championnière.** La réflexion hydraulique engagée caractérisera l'aléa d'inondation (période de retour, lieux de débordements) et démontrera sa non aggravation une fois le projet réalisé et, ponctuellement, son amélioration.

Figure 12 : Illustration de quatre des cinq ouvrages de franchissement du Nantay dans la traversée de la Championnière avec notamment l'arche sous bâtiment (photo b) et les deux canalisations diamètre 1000 sous la voirie communale (photo d), tous deux concernés par des mises en charge dès des crues courantes (les photographies ont été réalisées en novembre 2014 par le SBVA pour un événement pluvieux de 41 mm, soit une période de retour nettement inférieure à la décennale si on considère une durée de pluie de 12 ou 24 heures)

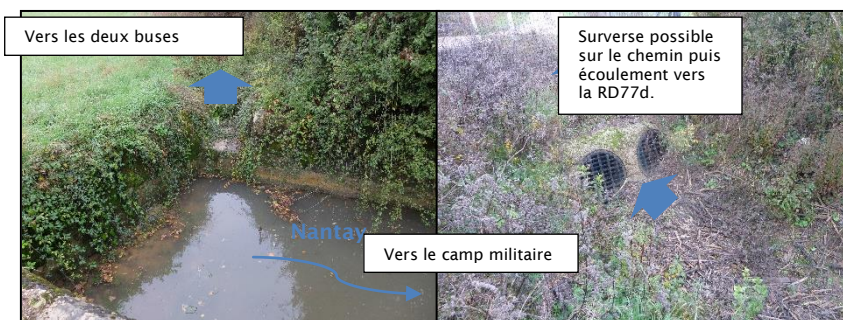
vers un fossé orienté vers le camp militaire. A l'extrémité aval de cet émissaire, deux buses diamètre 600 équipées de dégrillages, semblent concernées par des embâcles (voir figure 17 ci-dessous). De fait, elles sont probablement à l'origine de débordements dans les parcelles agricoles 25 et 1 à 10 et sur le chemin bordant le camp puis l'aérodrome. Selon la topographie et après échange avec les riverains, il semble que ces eaux participent effectivement à l'accumulation d'eaux à l'intersection entre l'aérodrome et la RD77d. Cela dit, il faut retenir qu'en amont de ce point dur, l'étalement en lit majeur précédemment évoqué participe bel et bien du laminage de crue dans des secteurs moins vulnérables que la RD77d et plus encore de la Championnière.

Figure 17 : Illustration des dispositifs de surverse au droit de l'OA1 (source : BIOTEC octobre 2016)

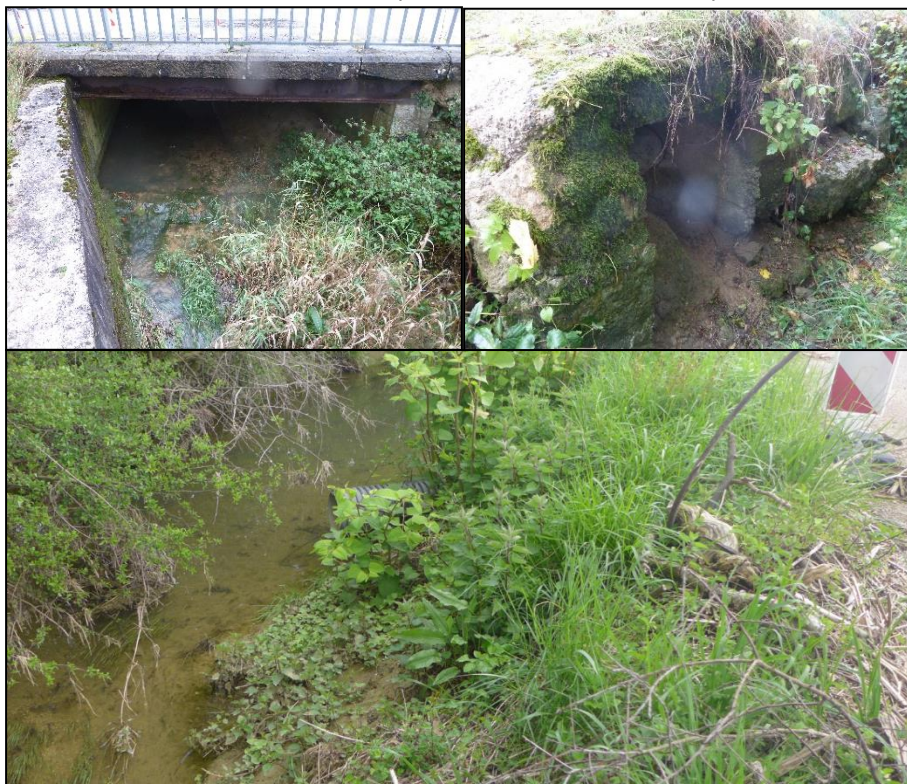
L'ouvrage de franchissement (voir figure n°18 ci-dessous) de la RD77D est dimensionné pour une période de retour de cinquante ans environ (hors écrêtement amont).

Figure 18 : Ouvrage OA3, permettant le franchissement de la RD77 par le Nantay (source : BIOTEC octobre 2016) et Illustrations d'un des exutoires dans le Nantay des canalisations diamètre 300 franchissant la RD77 (source : BIOTEC octobre 2016)

Les deux exutoires des buses venant de l'aérodrome sont noyés pour des débits proches de 2 m³/s dans le Nantay, soit une période de retour inférieure à 1 an, empêchant alors une évacuation optimale des eaux pluviales agricoles, routière et venant de l'aérodrome

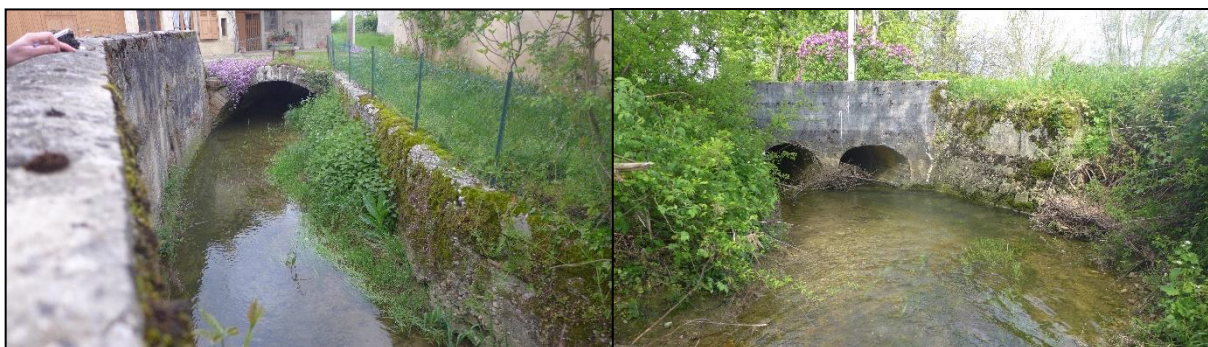
Cinq ouvrages jalonnent la traversée du hameau de la Championnière. Sur la base des modélisations il apparaît que deux d'entre eux se mettent en charge pour des débits de l'ordre de 3.7 m³/s soit une période de retour inférieure à 2 ans. Il s'agit des ouvrages OA8 et OA10 présentés sur la figure ci-après.

Figure 19 : Illustration des deux ouvrages nettement sous dimensionnés pour une période de retour biennale (OA8 à gauche et OA10 à droite) dans la traversée de la Championnière (source BIOTEC, septembre 2016)

La reprise de l'ouvrage OA10 paraît faisable au regard de sa situation sous voie communale et avec un champ de contraintes assez faible (hors réseaux d'assainissement). Elle permettra d'envisager un dimensionnement pour une période de retour de l'ordre de 10 ans et donc d'annuler la submersion de la route pour des crues courantes. Cette augmentation de capacité contribuera par ailleurs à abaisser la ligne d'eau sur environ 100 m en amont : l'aléa d'inondation au droit des parcelles habitées 223 à 229 s'en trouvera lui aussi réduit. L'OA8, quant à lui, paraît difficilement modifiable au regard de sa situation sous habitation (parcelle 192, 193 en rive gauche et 158 en rive droite). Cela dit,

même si un redimensionnement était faisable, il convient de signaler que le gain sur l'aléa d'inondation serait faible car le lit présente des sections dimensionnées pour des périodes de retour de l'ordre de 5 ans. De façon synthétique, il faut donc retenir qu'une intervention sur l'OA8 serait nécessairement colossale en termes de travaux pour des gains hydrauliques assez faibles.

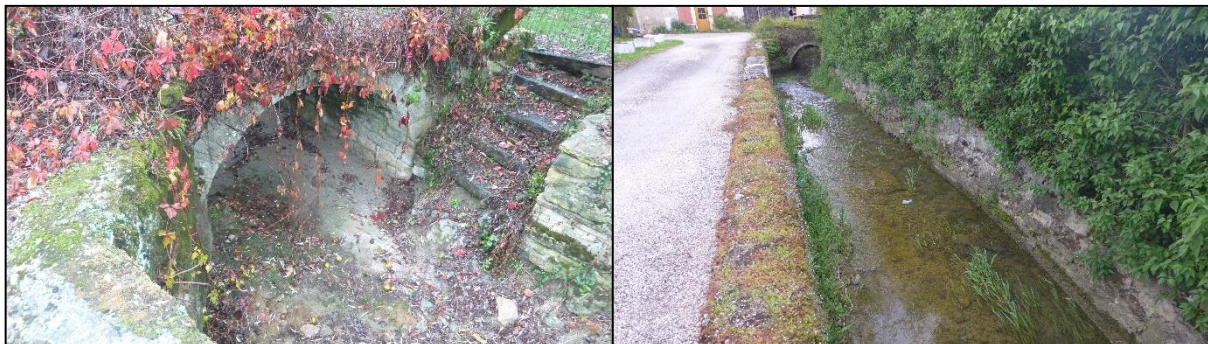
Figure 20 : Illustration des deux ouvrages dimensionnés pour une période de retour proche de la biennale (OA6 à gauche et OA7 à droite) dans la traversée de la Championnière (source BIOTEC, septembre 2016)

Si remplacer ces deux arches par des ouvrages de section rectangulaire (cadre ou ouvrage de type PIPO, voir figure n°20 en page 24) semble techniquement envisageable, cette perspective aura sans aucun doute un impact sur les aspects paysager et patrimoniaux, sans offrir une évolution hydraulique significative (à l'image de l'OA8). En effet, si on considère le gabarit maximum qu'on peut donner à ces ouvrages (2.2 m (L) x1.3 m (h)) et la pente d'équilibre du Nantay dans ce secteur, le gain hydraulique estimé sera de 0.5 à 1 m³/s.
