## MAITRE DE L'OUVRAGE

# Réalisation des études pour la restauration de la continuité écologique et de la morphologie de la Buthiers (70)

## Phase 01

### Etat des lieux/diagnostic

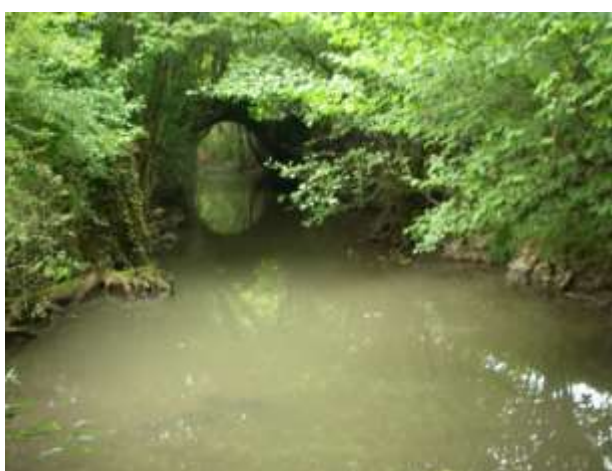
Comme à la station RIO, l'oxygénation n'est pas optimale alors qu'elle l'est à la station intermédiaire AVR. Il est à nouveau probable que la nature et l'importance relative des faciès à l'amont de la station en soient la cause principale : les faciès lentiques sont majoritairement représentés (cf. photo ci-dessous) et associés à leur profondeur importante (> 70 cm), ils limitent le brassage air/eau et donc l'oxygénation.

Photo 4 : Chenal lentique en amont de la station BRE au droit du pont de la route de They (source : ARALEP)

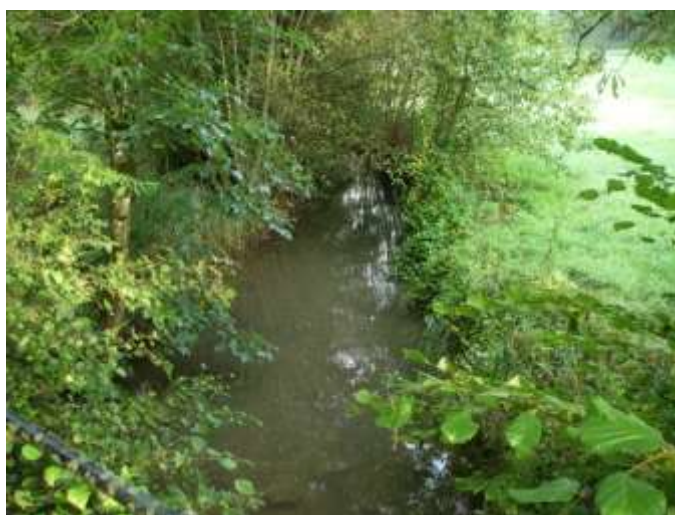
A l'instar des stations RIO et BRE, l'oxygénation non optimale est probablement due à la prédominance des facies lenticques (cf. photo ci-dessous).

Photo 5 : Plat lenticque de 40 m de long en amont de la passerelle de la rue du moulin (source : ARALEP)

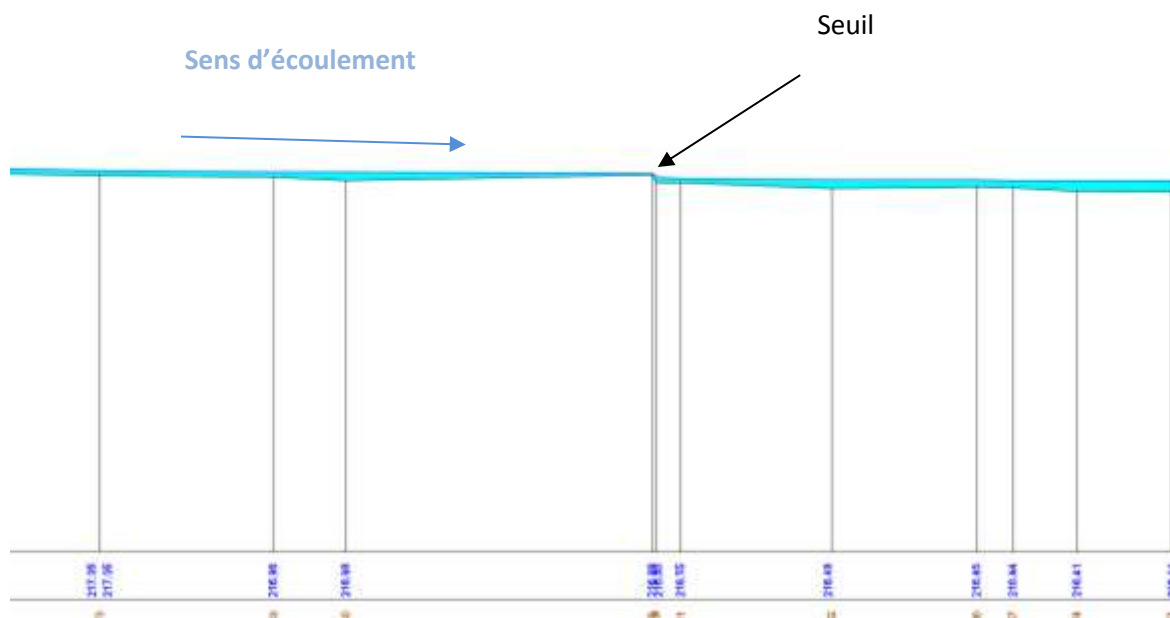
Noter qu'un petit seuil de 0,3 m de chute est présent entre les profils en travers 76 et 77. Au droit de cet ouvrage, la Buthiers a créé un bras de contournement, en rive gauche mais avec une marche également infranchissable, de 0,3 à 0,4 m. En termes d'aménagement, ce seuil pourra être simplement effacé afin que la continuité écologique soit rétablie.

Figure 26 : Extrait du profil en long de la Buthiers, au droit du seuil compris entre les profils en travers 76 et 77  
Source : SIGosphere

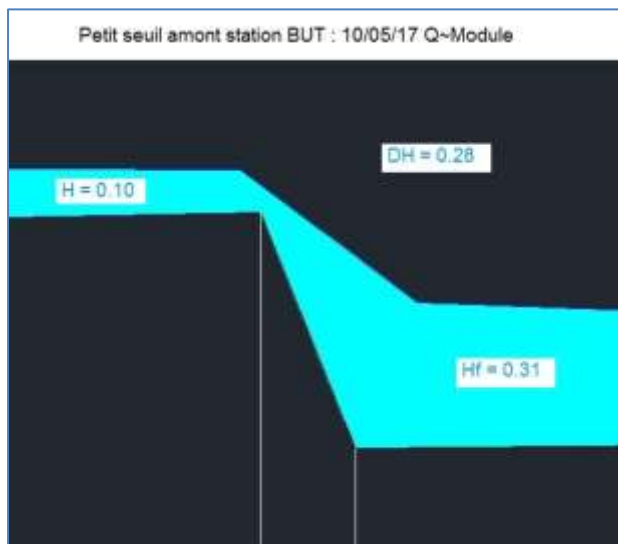
Pour des débits ne dépassant pas le module, le seuil n'est pas franchissable pour l'ensemble des groupes ICE à cause d'une profondeur de fosse insuffisante (45 cm serait nécessaire).

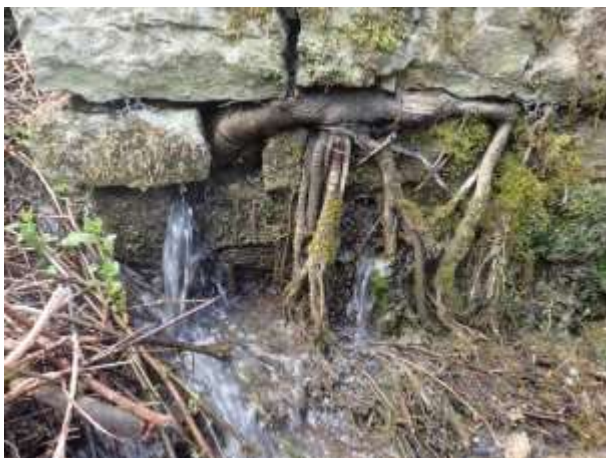
Figure 40 : Fuite à l'aval de l'ouvrage de franchissement au droit du profil en travers 74  
Source : GRAINEau et SIGosphere

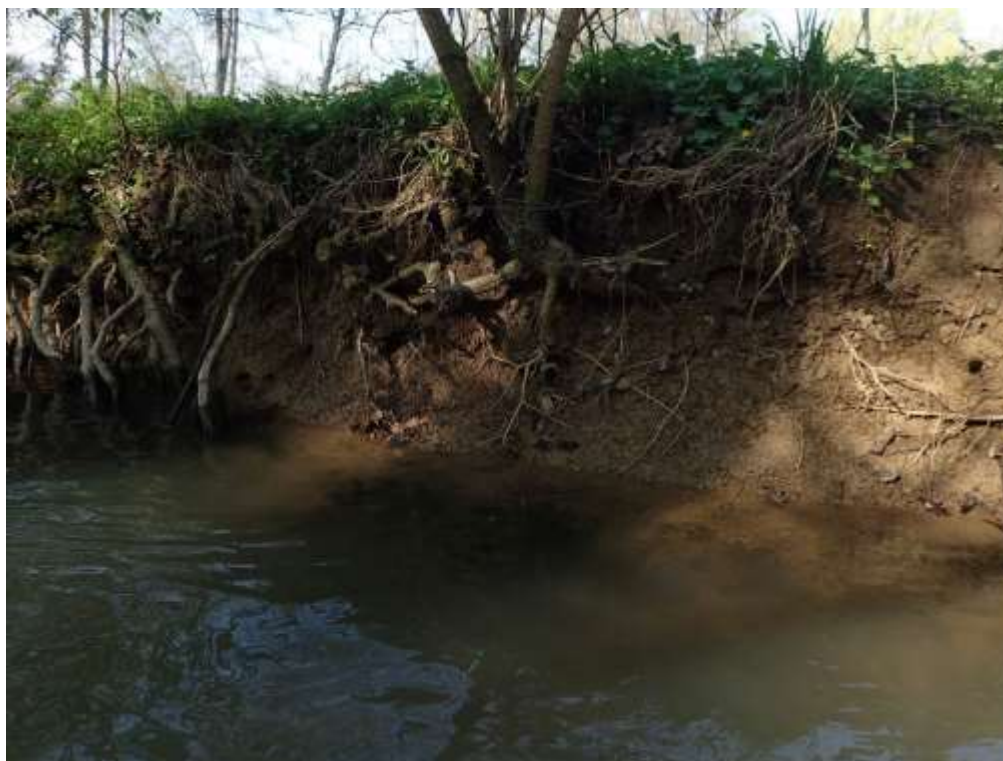
Figure 49 : Erosion de berge en rive gauche de la Buthiers, en amont du pont de la route départementale  
Source : GRAINEau

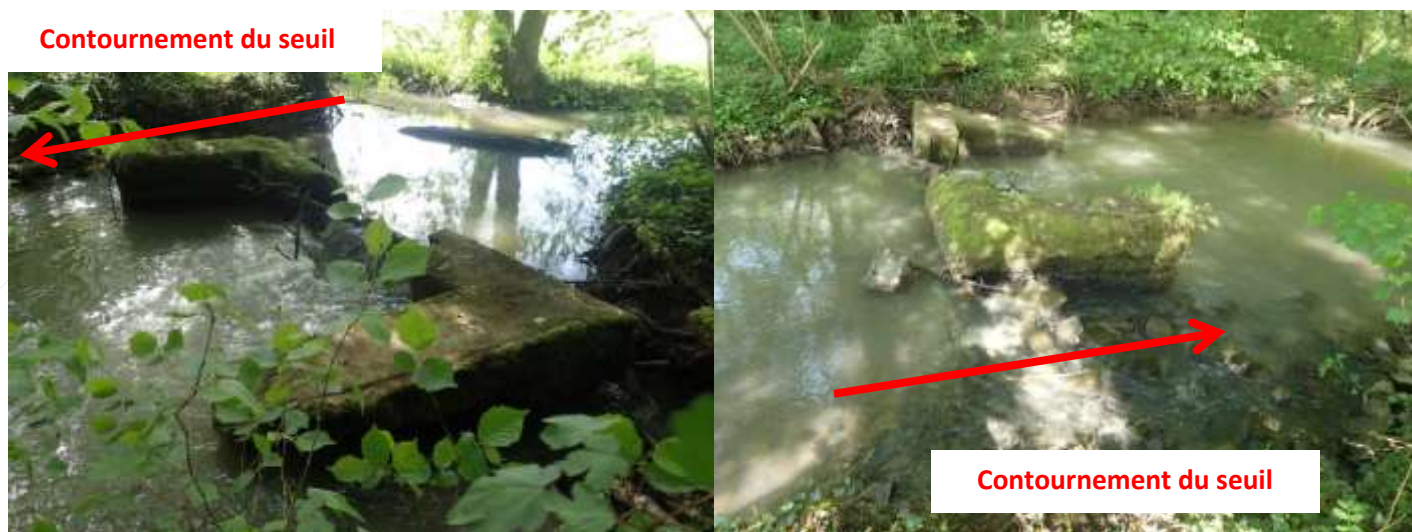
Figure 55 : Photographies du seuil du moulin d'Avouay  
Source : GRAINEau et SIGosphere

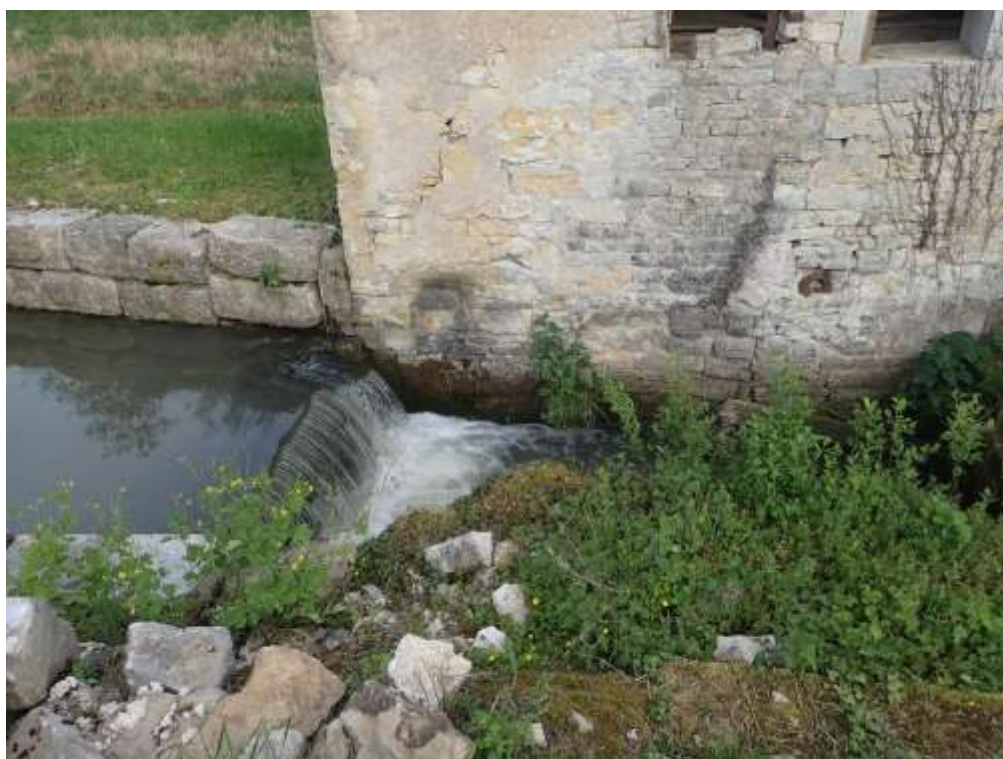
Figure 58 : Photographie du seuil du bief du moulin d'Avouay  
Source : GRAINEau

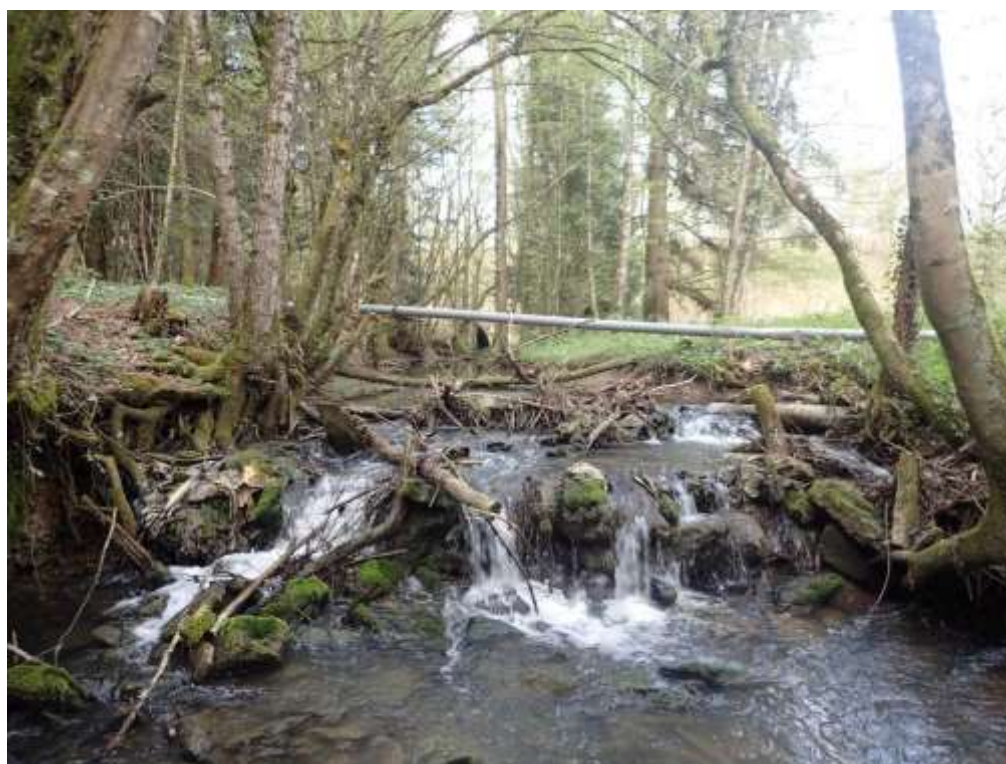
Figure 101 : Photographie du seuil de prise d'eau  
Source : GRAINEau
