# **Etude de faisabilité d'aménagement du Gier à St-Romain-en-Gier à des fins hydraulique, écologique et paysagère**

ÉTAT DES LIEUX - DIAGNOSTIC

IND A

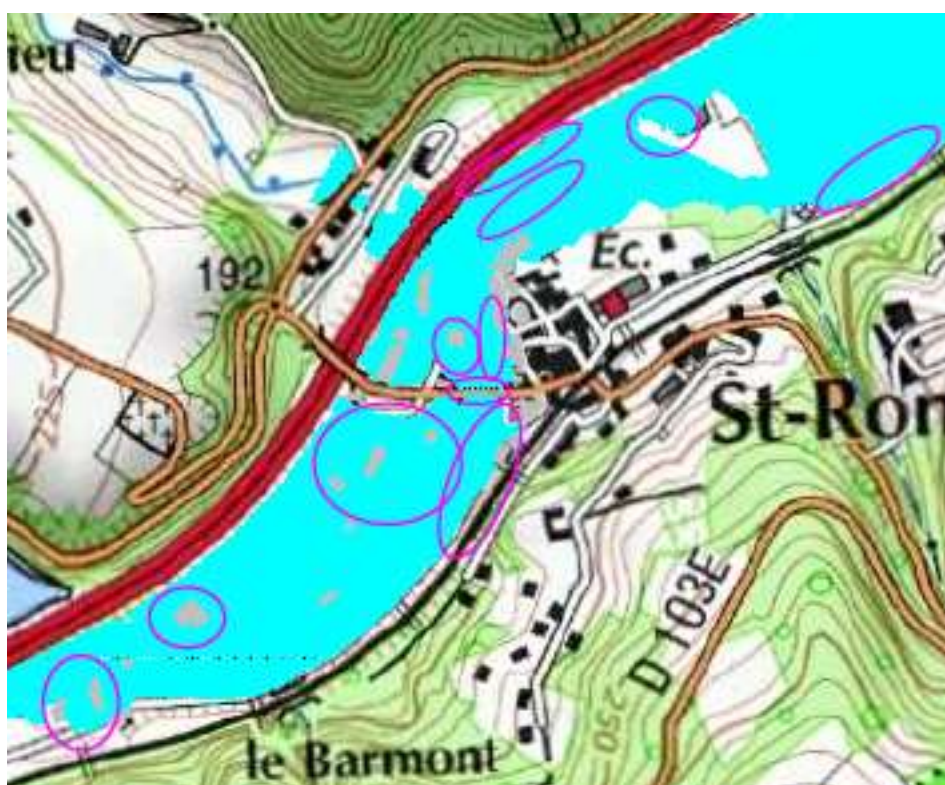
**Fig. 1. Localisation des secteurs à enjeux, zone inondable Q100**

- Le secteur aval du bourg (route de Chamouy) en rive droite : forte érosion de berge.

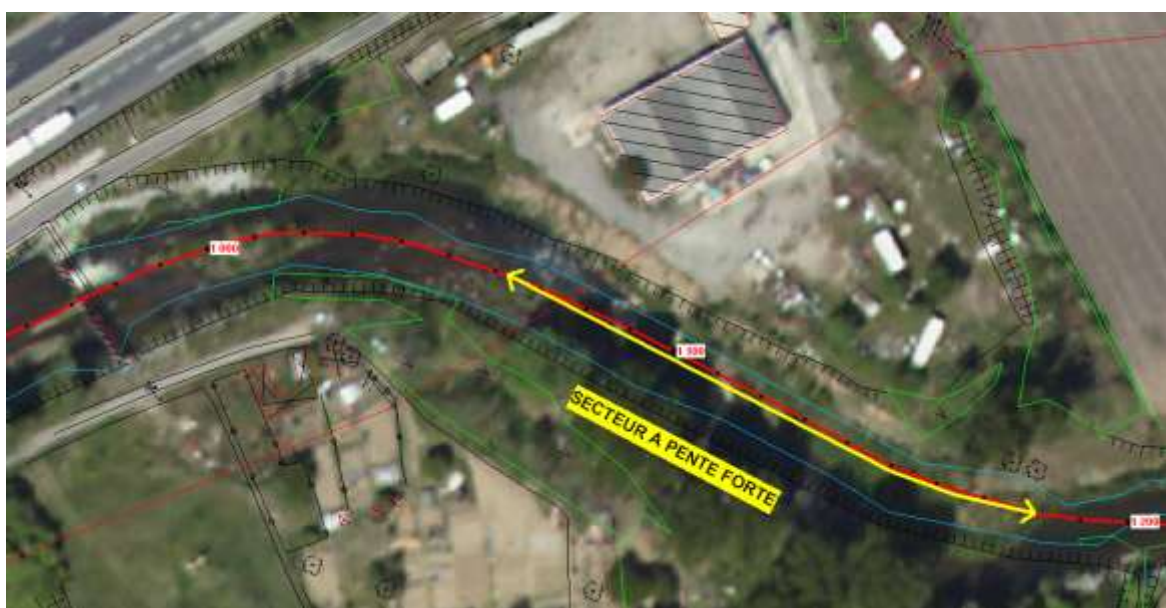
**Fig. 13. Secteur à forte pente**

L'étude du CETE conduisait à une estimation de 1,30 m à 1,50 m mais ne prenait pas en compte la dénivelée aval, non perceptible du fait de l'absence de données aussi détaillée. La non détection de la « chute » aval a conduit le CETE à estimer une pente moyenne de 5,7/1000.

L'impact de cet abaissement sur la tenue du talus autoroutier et de ses protections dépend de la présence ou non d'un sabot en enrochements en pied. L'information qui nous avait été donnée en 2004, suite à la crue de 2003 et aux réparations effectuées, indiquait la présence d'enrochements sous la voirie réalisée en bordure du talus autoroutier. Les érosions intervenues lors de la crue de 2008 ne les ont pas fait apparaître.

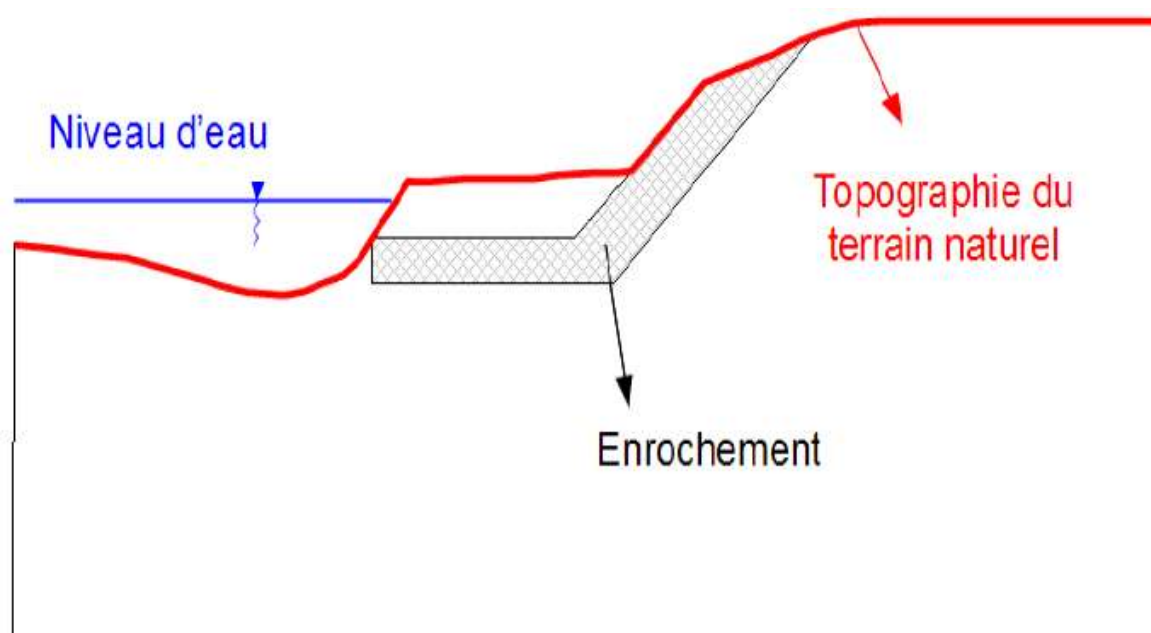
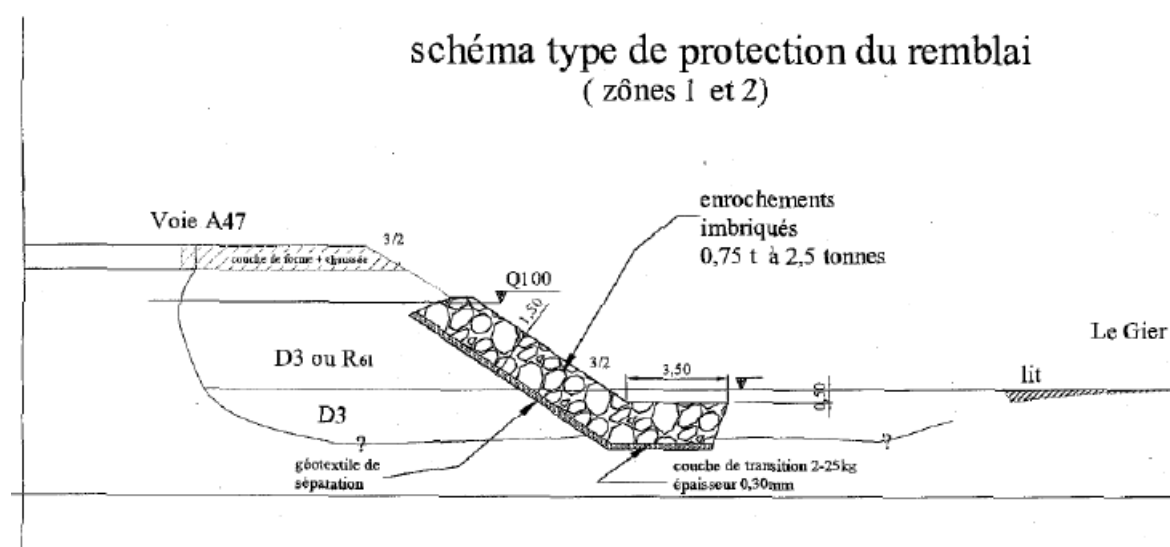
**Fig. 14. Coupes des enrochements de protection du talus autoroutier selon le CETE**

Cependant, les sondages effectués pour l'étude du CETE a conduit à préciser les coupes suivantes correspondant aux illustrations 7 et 8 du rapport du CETE.

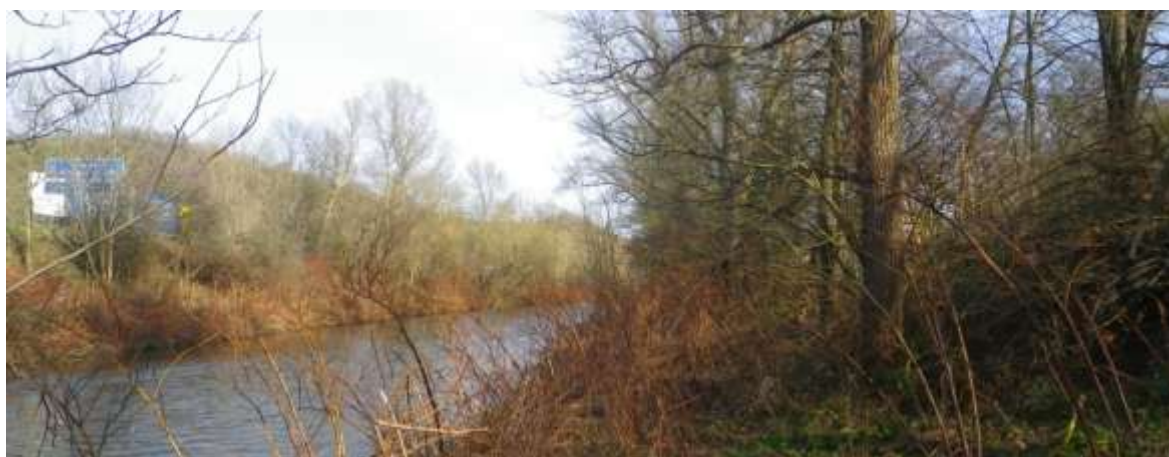
La Renouée du Japon *Fallopia japonica* est omniprésente sur les deux berges et en particulier à l'interface sol/eau. Des pousses de bambous du genre *Phyllostachys sp.* ont aussi été constatées en rive droite sur la section aval de ce tronçon près des maisons.

**Fig. 17. Vue sur le Gier, tronçon amont**

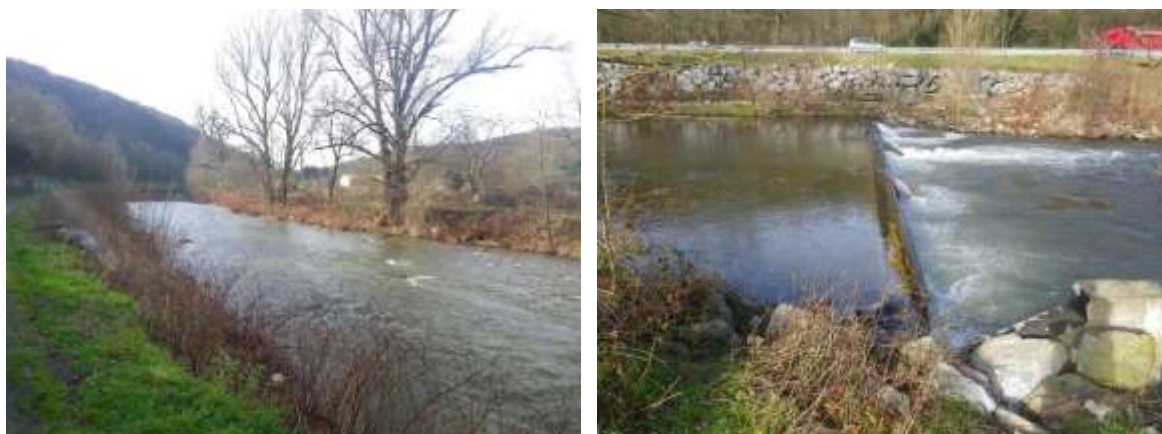
Les écoulements sur ce tronçon sont assez bien diversifiés et correspondent à une alternance de plats courants et de radiers. Ils sont toutefois marqués sur la section aval par la présence d'un seuil qui rehausse la lame d'eau et fait obstacle à la continuité écologique de la rivière. La hauteur de la chute n'est toutefois pas très élevée et une échancrure dans l'ouvrage autorise le passage des poissons rhéophiles en période de hautes eaux.

**Fig. 18. Vue sur le Gier à l'amont du pont de Saint-Romain-en-Gier à gauche et vue du seuil de Saint-Romain-en-Gier à droite.**

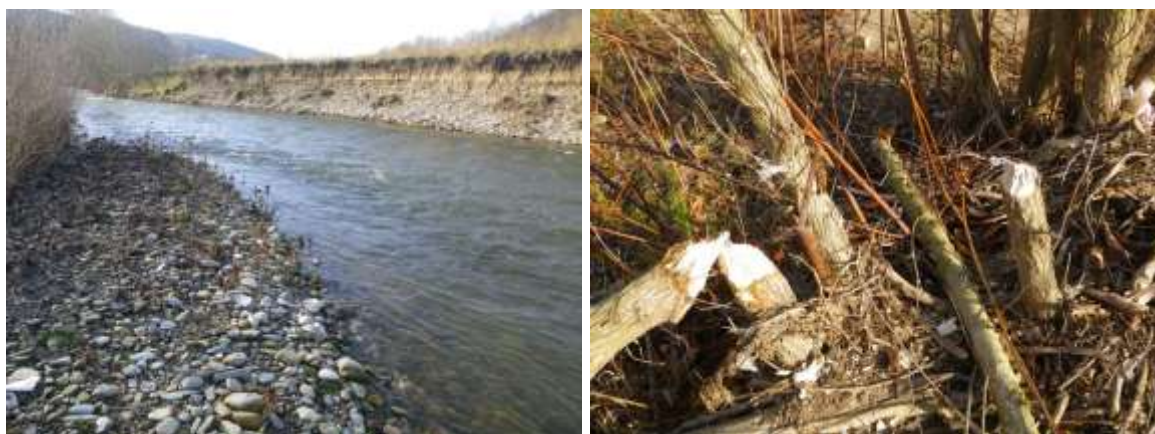
Plusieurs indices indiquent la fréquentation de ce tronçon par le Castor d'Europe *Castor fiber*.

**Fig. 19. Section aval - à gauche : vue du Gier, talus érodé - à droite : arbres coupés par le Castor d'Europe**

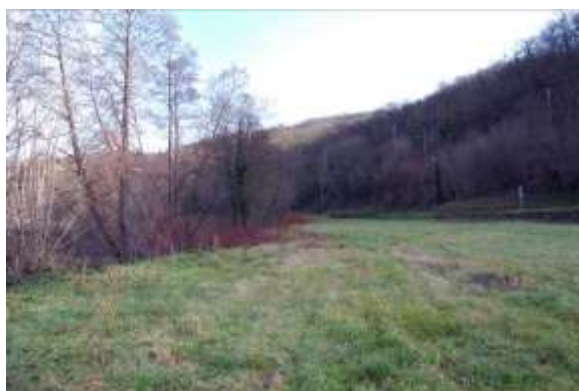
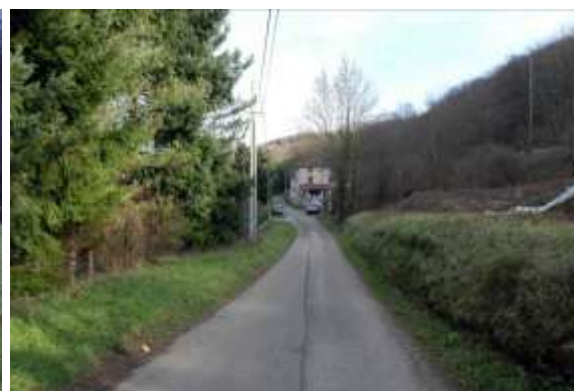
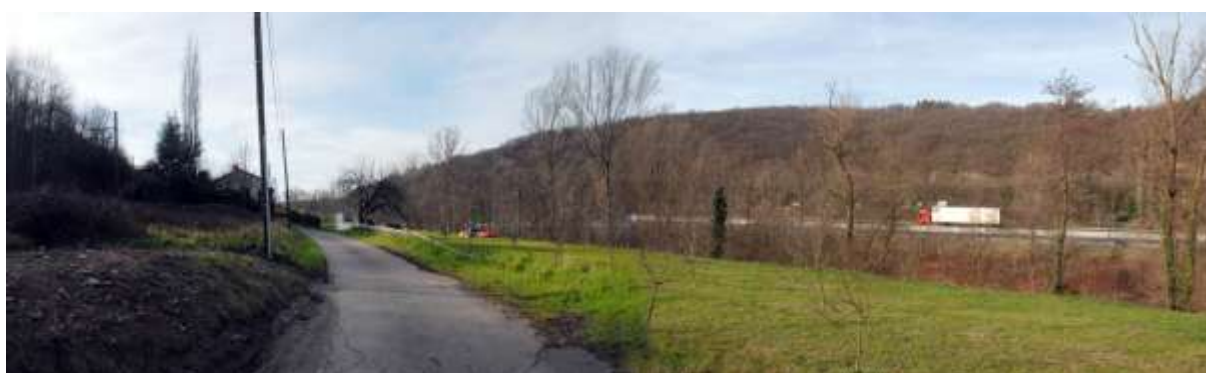
*A noter quelques points noirs : la parcelle de résineux, les plantations de bambou qui mordent sur la ripisylve, l'entretien de certaines parcelles privées.*

- ➔ Problématique « mise en place d'un cheminement » : Comme la voie verte suit la route de desserte des maisons, elle s'écarte à un moment donné de la rivière. Créer une variante par le cours d'eau nécessiterait de passer dans/en bordure des propriétés privées.
- ➔ Problématique « accès au cours d'eau » : Le cours d'eau est facilement accessible par endroits notamment à proximité de la confluence avec la *Vareille*. Ailleurs, il est souvent impossible d'y accéder à cause des parcelles privées et/ou des pentes fortes.

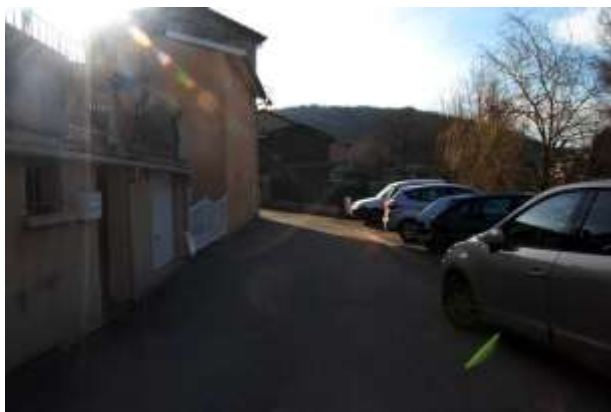
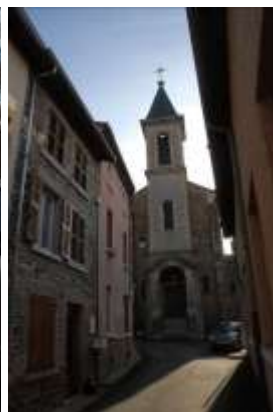
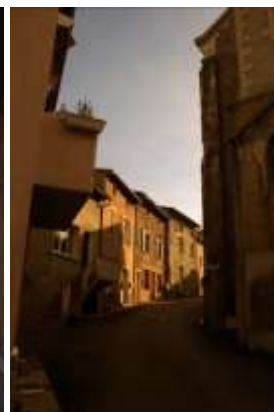
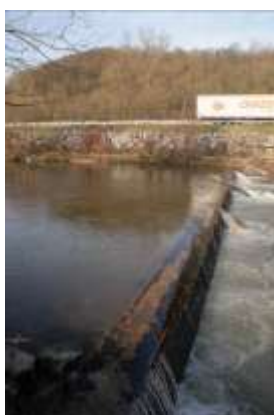
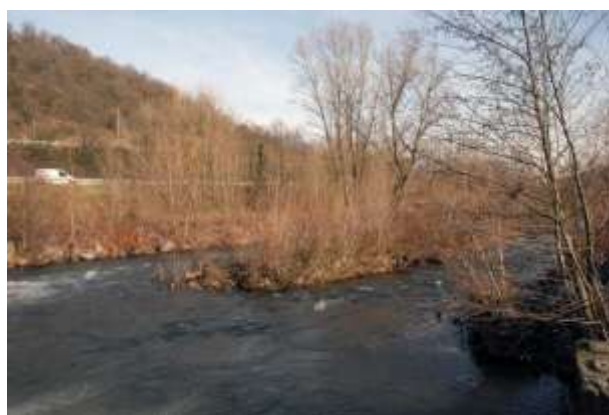
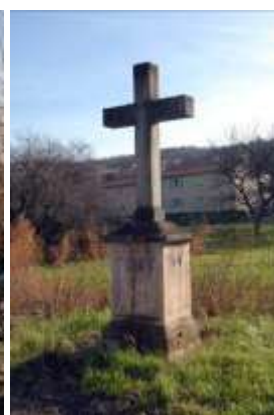
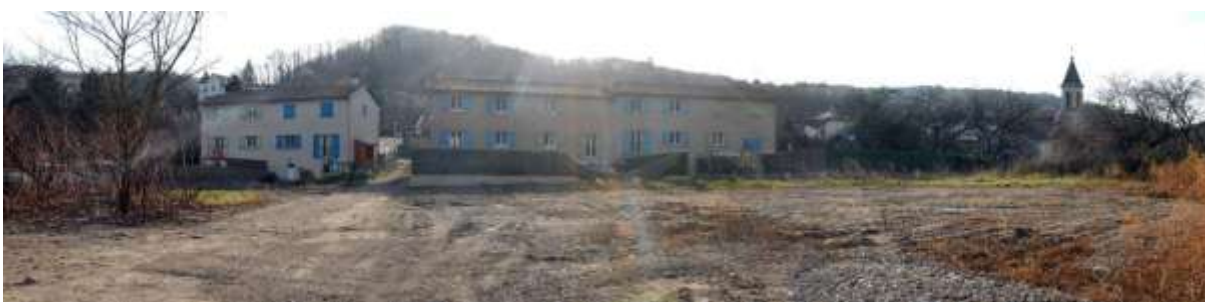
*A noter quelques points noirs : parcelle remblayée, boisements alluviaux/anciens vergers endommagés, bref un parti d'aménagement d'espace public à prévoir tenant compte du risque inondation et valorisant le point de vue sur le village ainsi que la relation étroite avec le cours d'eau.*

- ➔ Problématique « mise en place d'un cheminement » : La route existe déjà mais il serait intéressant d'opter pour une variante par le village permettant de mettre en valeur le patrimoine, les vues et les accès au cours d'eau.
- ➔ Problématique « accès au cours d'eau » : cf. ci-avant.

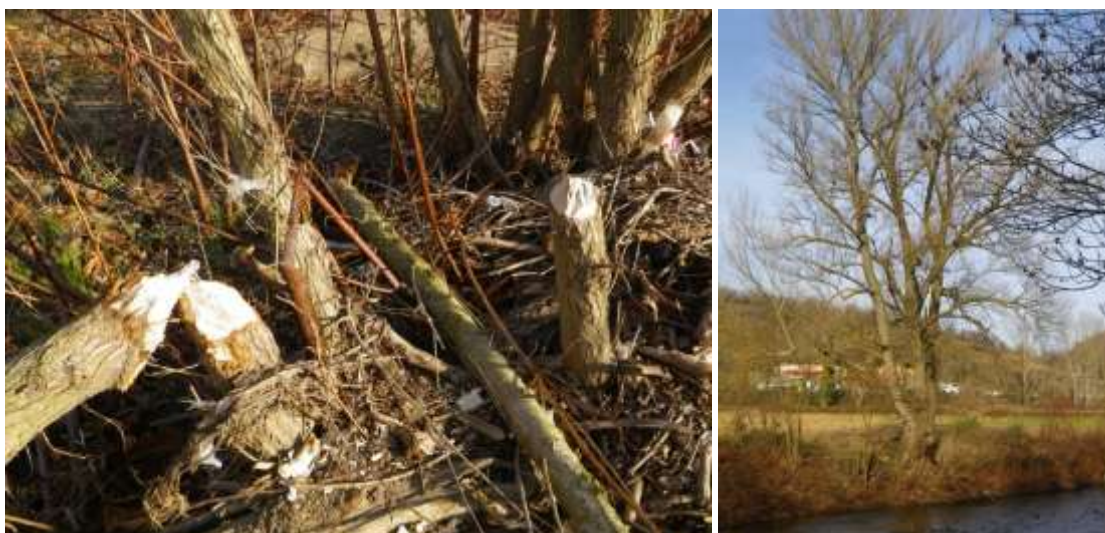
- ☞ Plusieurs indices indiquent la fréquentation de la zone d'étude par le Castor d'Europe *Castor fiber* comme zone d'alimentation. Cette espèce est protégée au niveau national. Aucune hutte ni aucun terrier n'a été constaté sur l'aire d'étude.
- ☞ Plusieurs vieux arbres présents sur les bords du Gier sont susceptibles d'offrir des cavités favorables à l'accueil de chiroptères. Toutes les espèces de chiroptères sont protégées en France.

**Fig. 32. A gauche : indices de fréquentation de la zone d'étude par le Castor d'Europe comme zone d'alimentation constatés à l'aval de la commune de Saint-Romain-en-Gier ; à droite : vieil arbre en rive susceptible d'offrir des cavités favorables à l'accueil de chiroptères.**
