Marché 2019-003 Etude pour l'élaboration du plan de gestion sédimentaire des cours d'eau du bassin versant du Fier et du Lac d'Annecy et définition des espaces de bon fonctionnement complémentaires

Isernon

**Phase Etat des
lieux - EPCI**

Document : Rapport état des lieux
Janvier 2021

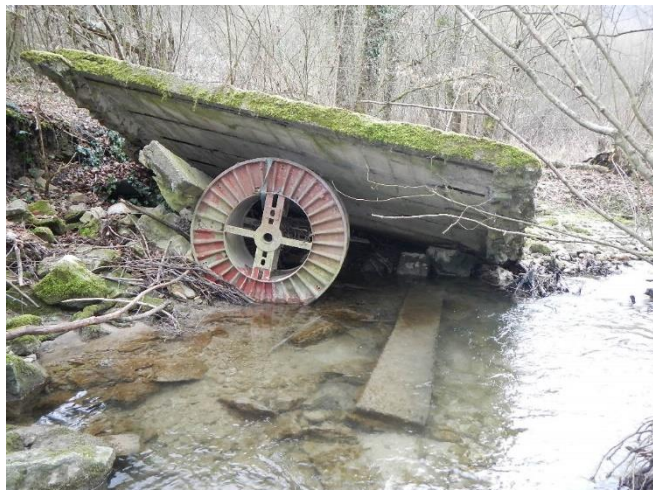
Concernant les ouvrages de franchissements (Tableau 1), on note que la plupart des ouvrages ont une capacité très forte, supérieure à la crue centennale. Sur l'UH IS1b, le pont du moulin Gaillard est le plus problématique puisque sa capacité d'entonnement n'excède pas la crue biennale, les débordements doivent être récurrents dans la rue de l'ancien chef-lieu. La passerelle (OF-IS6) possède également une capacité limitée mais les enjeux à proximité sont inexistant (forêt alluviale). Enfin, l'ouvrage OF-IS8 présentait également une capacité nulle (sans enjeu à proximité). Cet ouvrage semble avoir été emporté par des événements récents (Figure 3).

Figure 3 : Ouvrage IF-IS8 emporté par des événements récents (entre mars 2013 et février 2020)

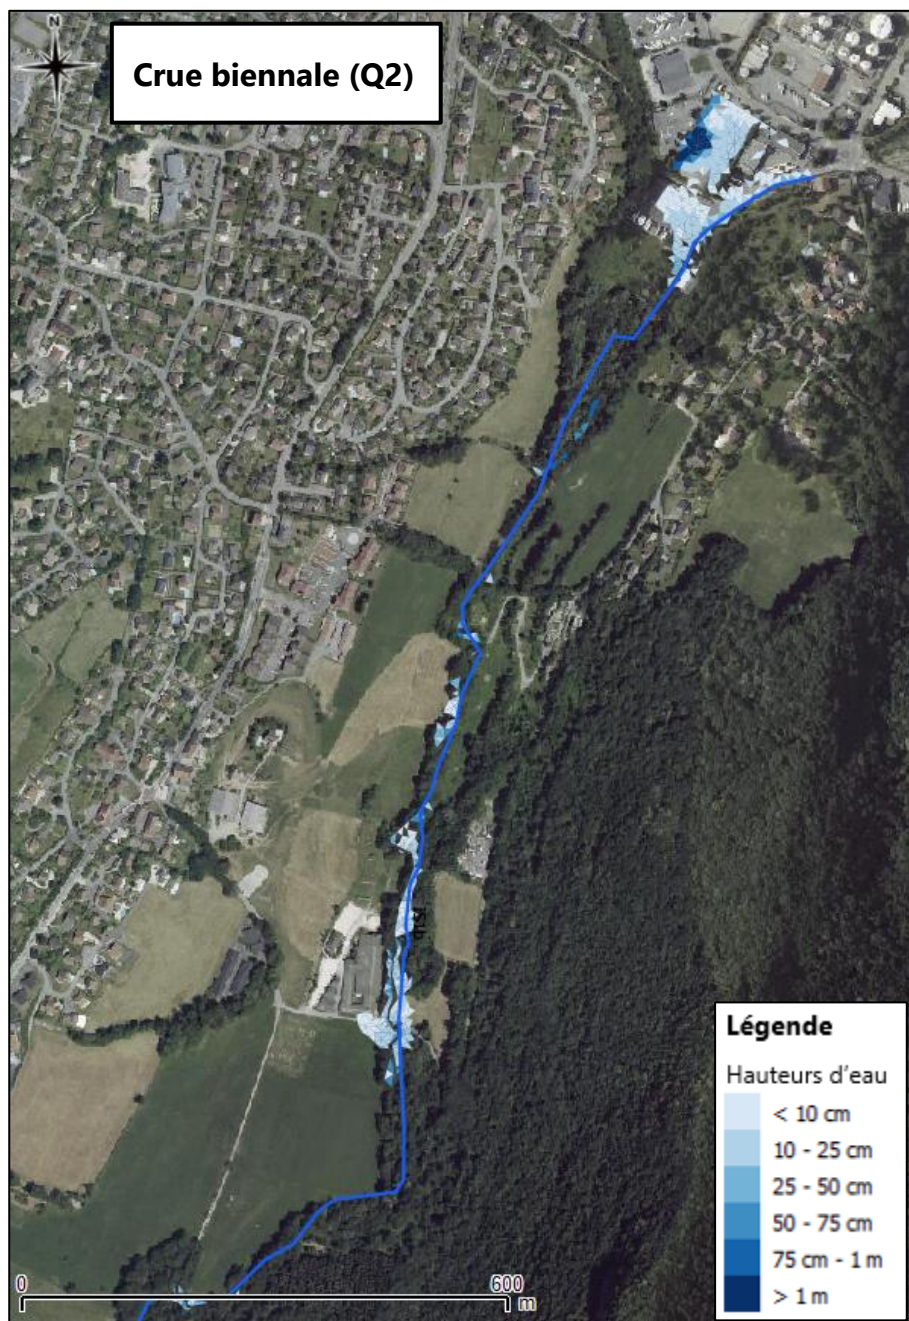
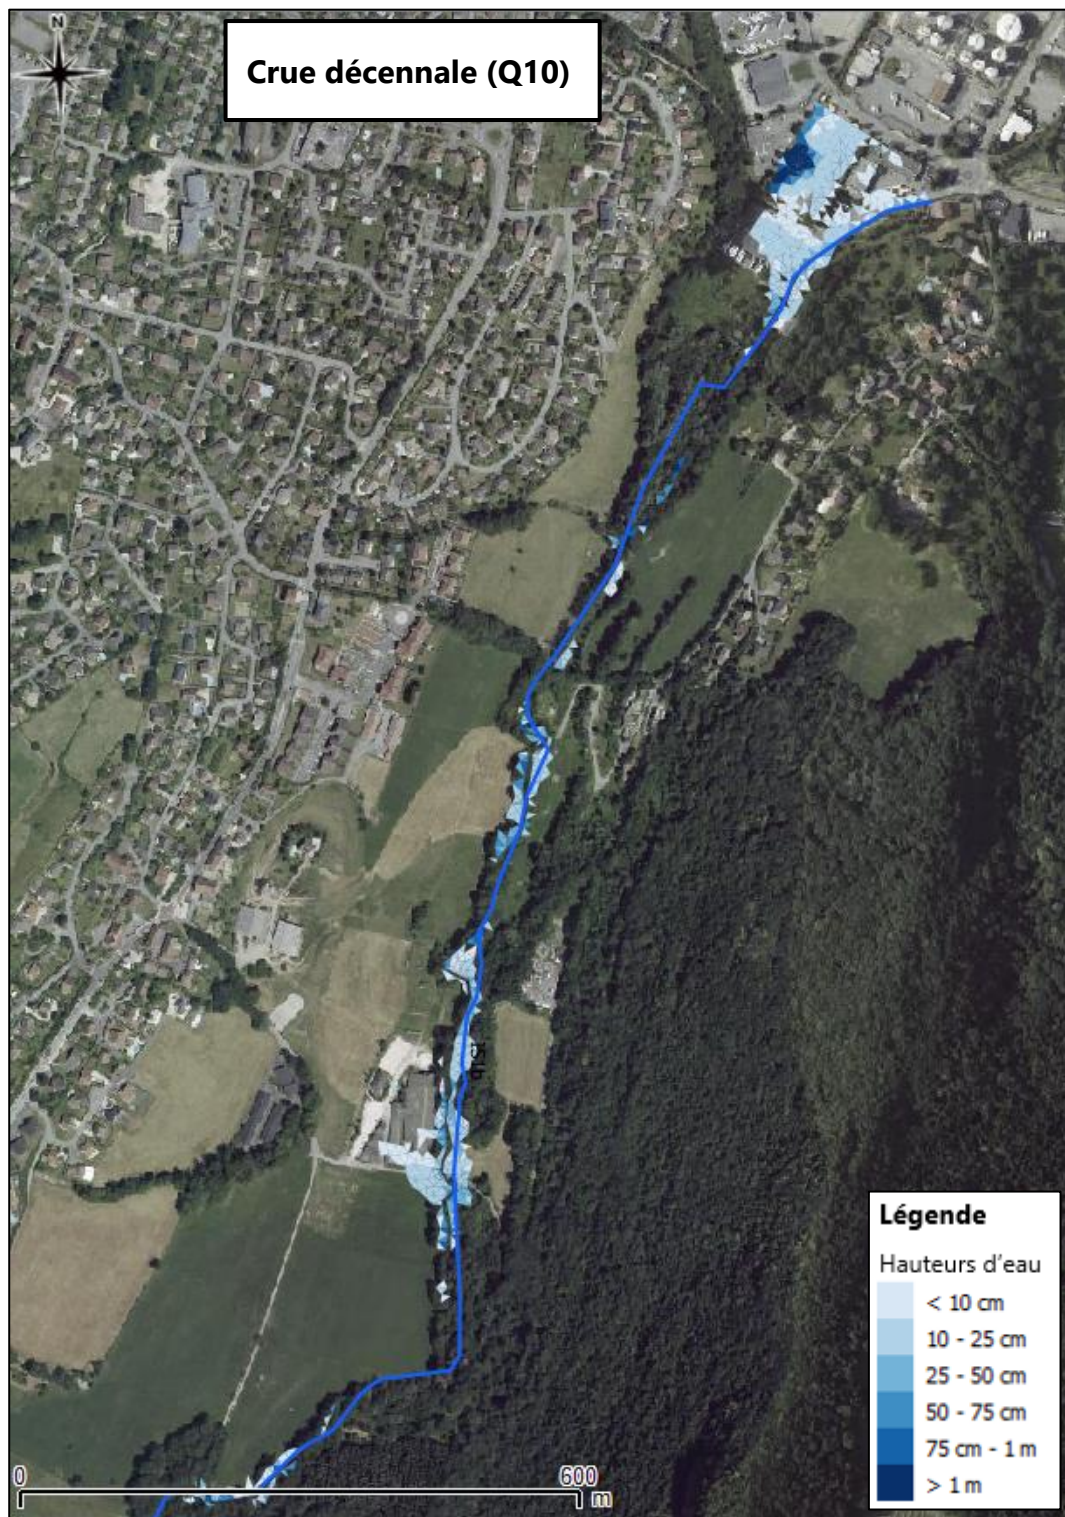
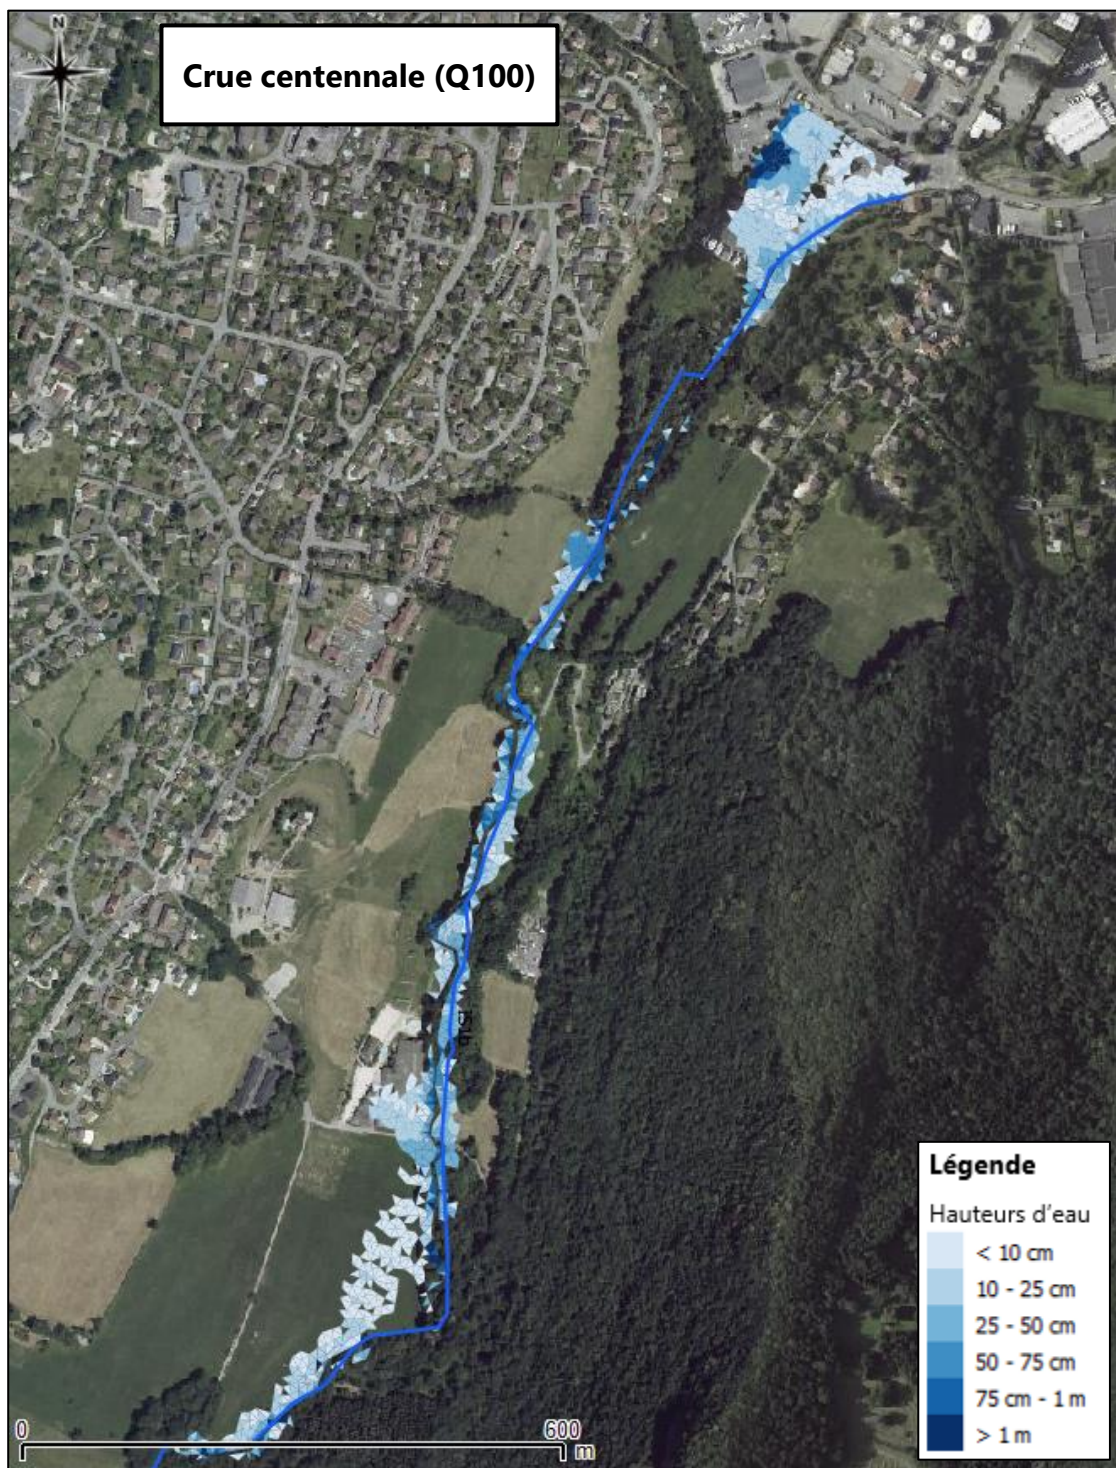
Les simulations hydrauliques indiquent d'importants débordements en amont immédiat de la partie enterrée. Les autres zones de débordement sont moins importantes et majoritairement situées en zone naturelle. Les résultats des simulations hydrauliques confirment l'intérêt de créer une zone de rétention en amont du passage busé, par exemple dans la zone humide de la Césière (juste en amont de la zone inondée à l'état actuel).

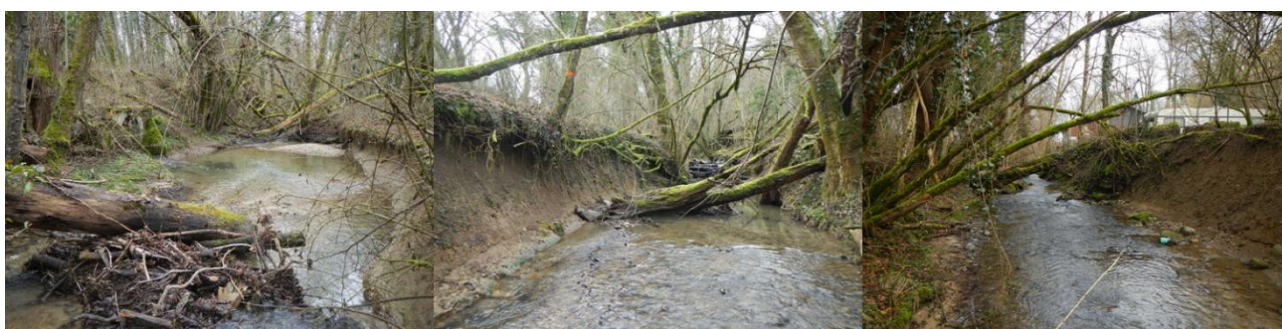
Le diagnostic de BURGEAP (2014) fait état d'érosions de berges localisées sur tout le linéaire situé entre moulin Gaillard et la plage de dépôt de Vovray. Ces érosions de berges sont importantes à l'aval de la restitution des eaux pluviales provenant du quartier de Malaz (PK 97.5), comme en attestent les reconnaissances de terrain effectuées en 2020 (Figure 11).

Figure 11 : Exemple d'érosions de berge observées à l'hiver 2020, à l'aval du PK 97.5 (restitution des eaux pluviales de Malaz)

Cette accélération de l'érosion est probablement issue d'une érosion de berge qui s'accélère. Les enjeux inondations sont faibles à proximité du cours d'eau et aucun risque immédiat n'a été identifié. La cause de cette accélération de l'érosion est sans doute liée à l'augmentation de la surface urbanisée du bassin versant qui modifie l'hydrologie du cours d'eau.

Une régulation des apports hydrologiques semble donc nécessaire pour éviter l'accélération de l'érosion des berges sur l'ensemble du cours d'eau situé entre moulin Gaillard et la zone de dépôt de Vovray. Ces mesures semblent être en adéquation avec l'enjeu inondation lié à la capacité maximale du canal de l'Isernon vis-à-vis des événements exceptionnels de crue (Cabinet Montmasson et SAGE Environnement, 2005).
