# **Marché 2019-003 Etude pour l'élaboration du plan de gestion sédimentaire des cours d'eau du bassin versant du Fier et du Lac d'Annecy et définition des espaces de bon fonctionnement complémentaires**

**La Bornette**

**Etat des lieux -  
EPCI**

Document : Rapport état des lieux  
Février 2021

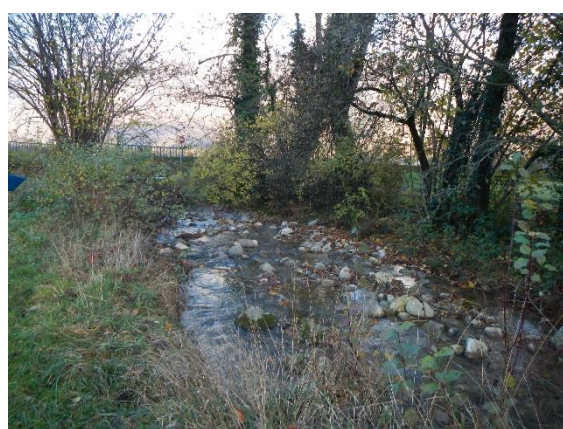
- ▲ Ceux identifiés en rive gauche en amont du pont Martelard ; à noter la présence d'une buse, non intégrée au modèle évacuant les eaux amont bloquées par le remblai routier, en aval de celle-ci ; toutefois, lorsque les débordements sont importants, ils surversent par-dessus la chaussée ;

Section débordante en rive gauche en amont du pont Martelard (HYDRETUDES)

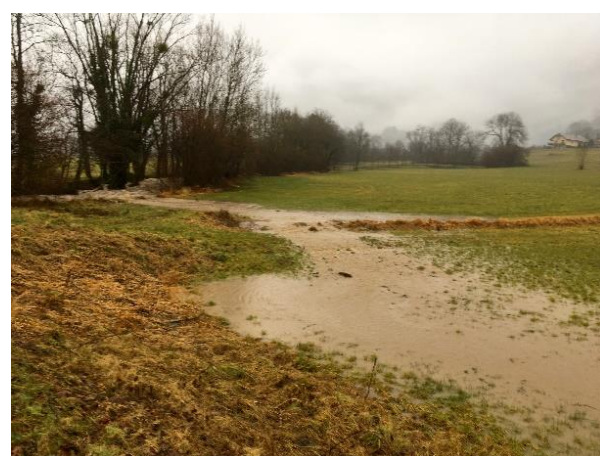
Débordements en rive gauche en janvier 2018

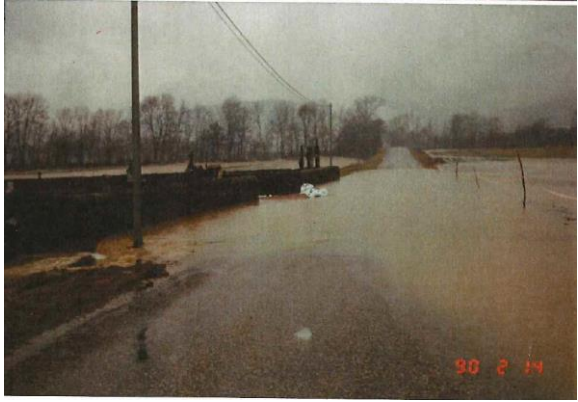
<p>Surverse sur la route des débordements en rive gauche, au droit du cimetière, en février 1990 (Mairie Lathuile)</p>

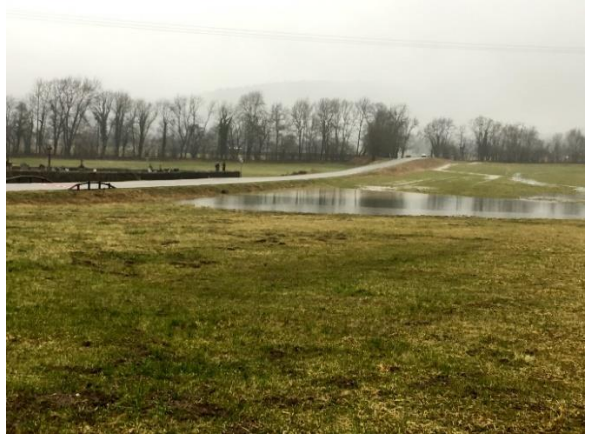
<p>Régulation par la route des débordements en rive gauche en janvier 2018 (Mairie Lathuile)</p>

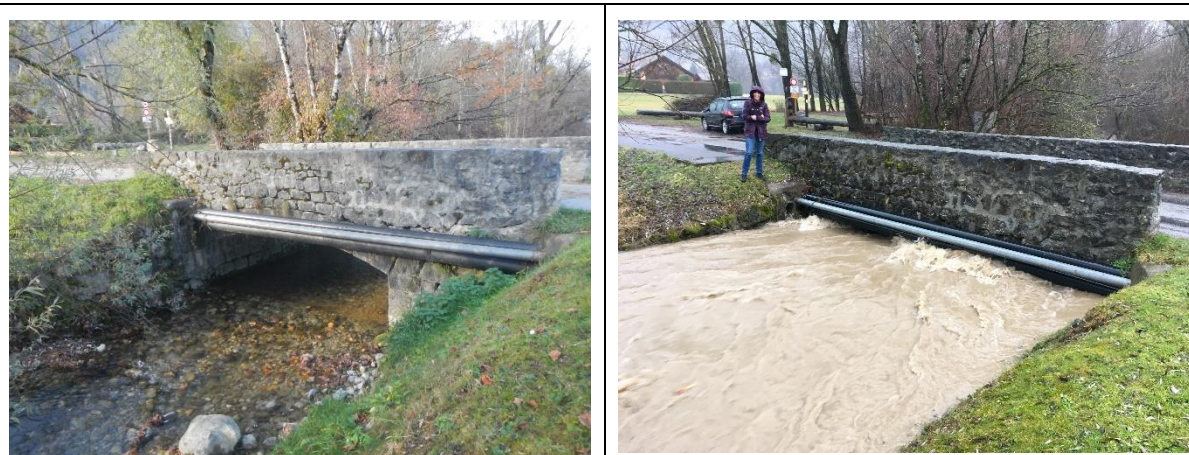
- ▲ La mise en charge des ponts Martelard et Ruphy ainsi que de l'ancien pont vouté est reproduit à des niveaux proches par le modèle toujours pour la crue décennale ;

Pont de Ruphy en charge lors de la crue de janvier 2018 (*Mairie Lathuile*)

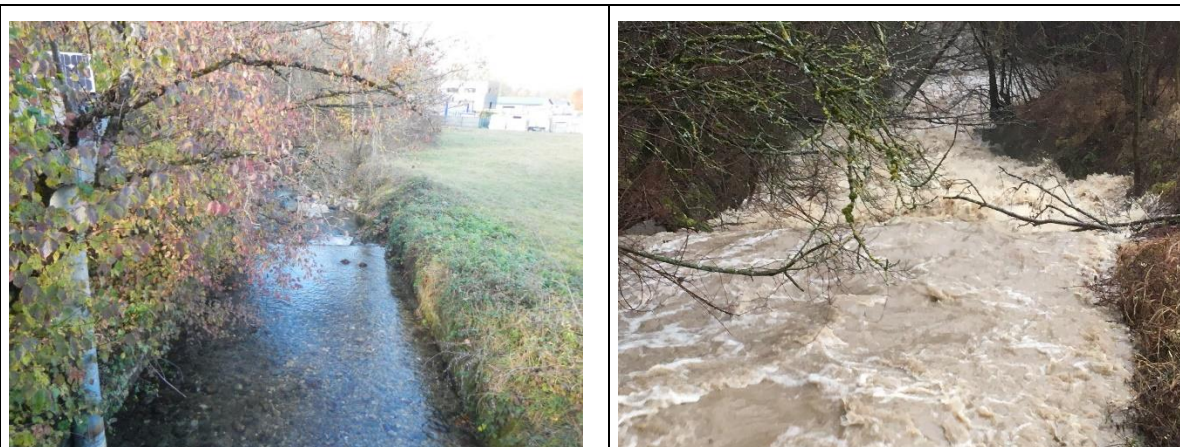
- ▲ Enfin, au droit de la station hydrométrique, il a été observé une faible revanche avant débordement en rive droite (zone industrielle non touchée) ; le modèle reproduit là encore des résultats concordants.

Tronçon à pleine capacité au droit de la station en 2018 (*Mairie Lathuile*)

A noter toutefois sur ce secteur que compte tenu de la faible hauteur de berge relevée au droit du seuil Ruphy (90 cm seulement) et des incertitudes demeurant sur la dynamique de la crue centennale (pérennité de l'écrêtement amont : cf. risque de destruction des ponts en charge par exemple), il conviendra, dans une éventuelle future approche PPRi du zonage du risque inondation, de considérer la rive droite comme inondable par des débordements au droit amont de ce seuil (débordements qui s'étendraient en direction de la Zone Industrielle ; aléas faibles à modérés).

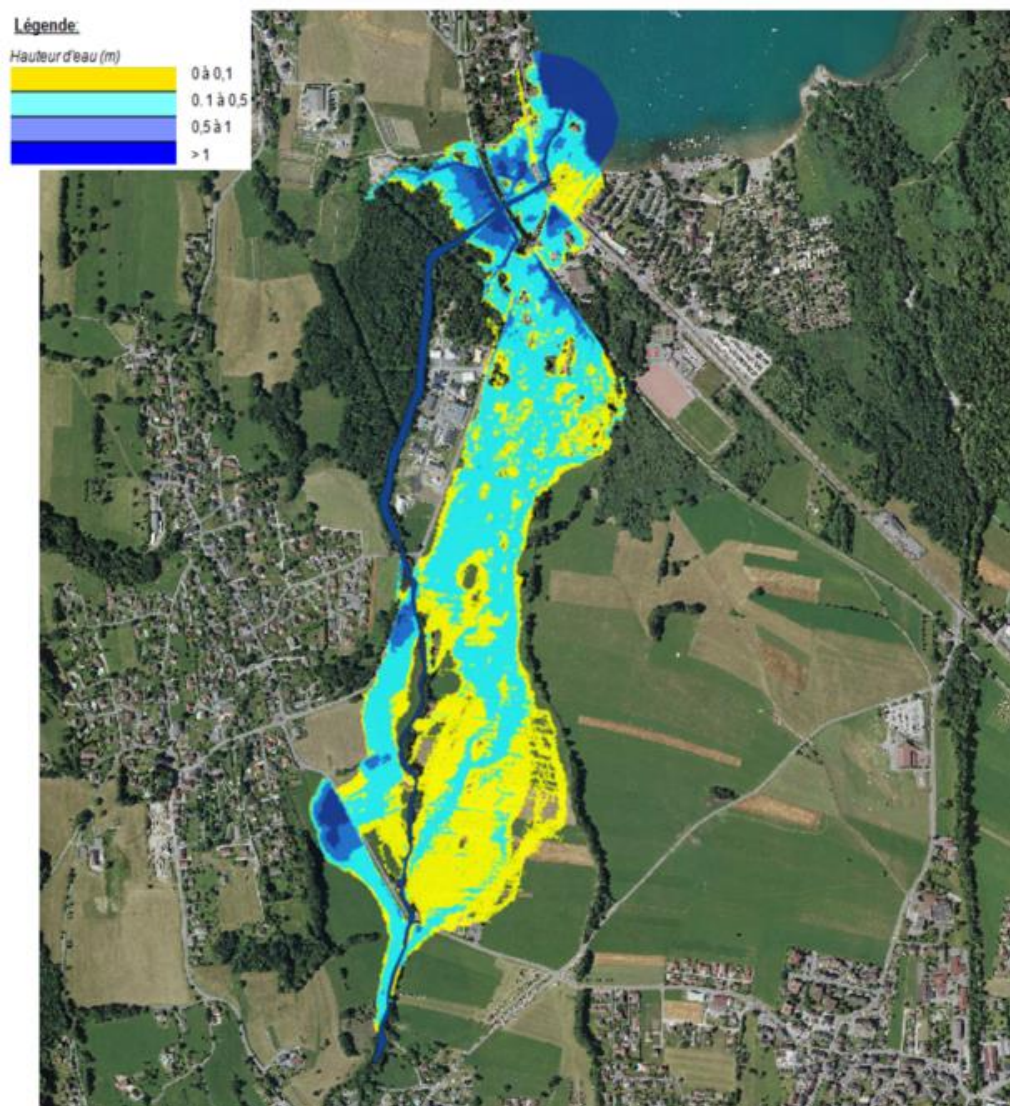
Figure 7 : Représentation des hauteurs d'eau des débordements - crue centennale- Bornette

Dans le cas d'une crue centennale, les débordements identifiés en crue décennale sont amplifiés et généralisés. Les ouvrages de franchissement sont en charge, notamment sur la partie amont. Des débordements sont identifiés sur l'ensemble du cône de déjection :

- ▲ En rive gauche, en amont du pont Martelard (~11 m<sup>3</sup>/s), les débordements surversent sur la route et rejoignent le ruisseau en amont de la RD180.
- ▲ En rive droite principalement entre la RD281 et la RD180 (<10 m<sup>3</sup>/s), ces débordements s'écoulent sur les parcelles agricoles en rive droite, sont amplifiés au niveau de la RD180 (15 m<sup>3</sup>/s) et sont régulés par la RD180 jusqu'à la piste cyclable où ils rejoignent le lit mineur.
- ▲ Au droit de la confluence avec le lac (niveau NPHE élevé retenu : 447.9m NGF).

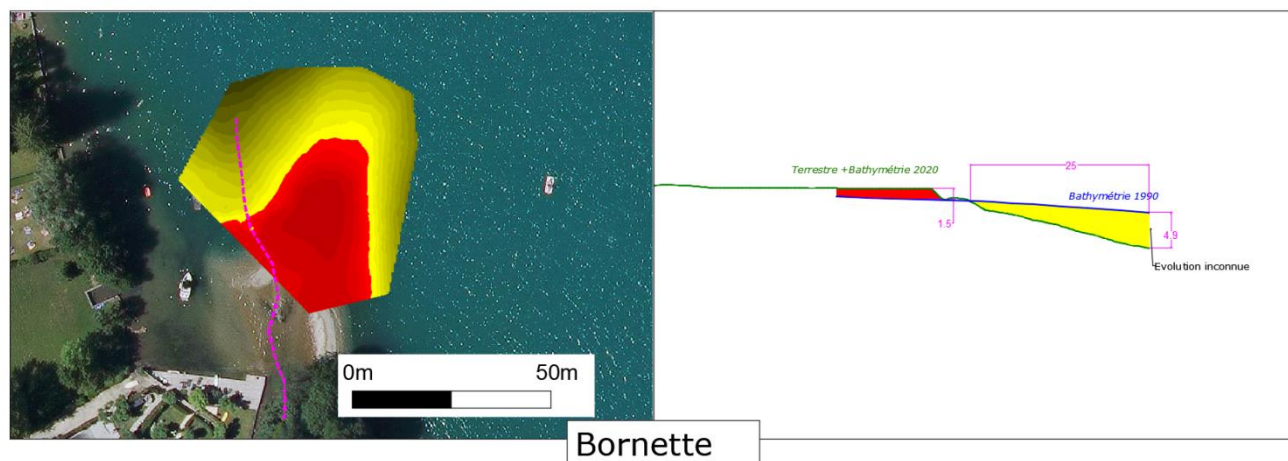
Figure 14 : Analyse des levés bathymétriques de 1990 et 2020

L'analyse des deux levés indique un dépôt de matériaux de l'ordre de 2000 m<sup>3</sup> au droit de la partie amont de l'embouchure, représentant une hauteur d'engravement de l'ordre de 1.5 m. Cependant, la comparaison des levés montre également un important volume de déblai (~ 5000 m<sup>3</sup>) sur la partie aval du cône de déjection, ce résultat semble toutefois être davantage lié à l'écart important de précisions entre ces deux mesures.

On retiendra que l'engravement de la partie amont de l'embouchure observée entre 1990 et 2020 limite la capacité d'écoulement du ruisseau sur ce tronçon aval et peut conduire à une amplification des débordements de la Bornette sur ce secteur.
