Etude multithématiques du bassin versant du Dadon

Rapport d'état initial

Dossier n° 2020017
Edition : 22 novembre 2022

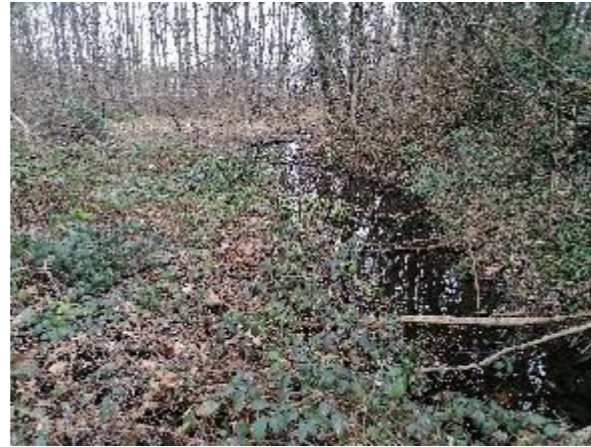
Figure 26: Zone humide de Pré Canet (01/21)

Des surverses ont été créées pour faire déborder le Boiran vers la zone humide de Pré Canet et ainsi favoriser son alimentation. Ses débordements se font par-dessus la route, comme c'est le cas en Figure 25 lors de l'événement de janvier 2021. Cependant le point bas semble être en rive gauche, mais la présence des merlons de curage dirige à présent les écoulements en rive droite en cas de débordements.

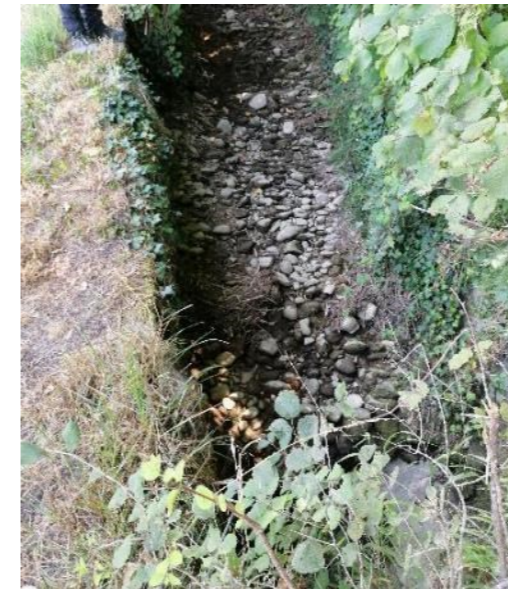
Figure 31: Amont de la zone humide de Vieux Marigny (07/20)

En amont de la zone humide, le Boré était à-sec lors de notre visite de juillet 2020 (Figure 31). Un rejet de trop-plein de la source servant à arroser le terrain de sport voisin, est présent sur ce tronçon, permettant ainsi, d'apporter un soutien d'étiage en été, mais limité toute fois puisque c'est l'arrosage du terrain qui est prioritaire (Figure 32).

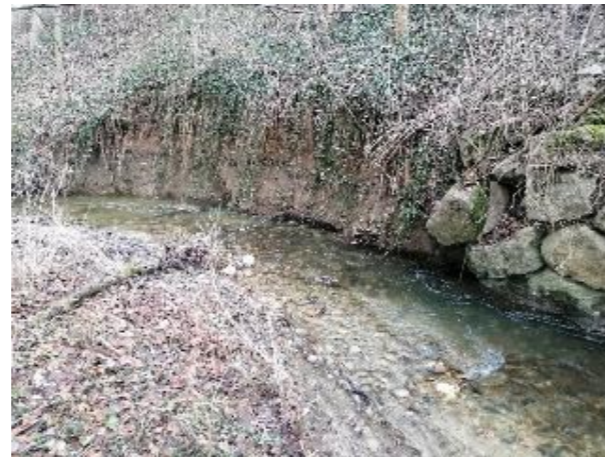
Figure 62: Enrochements et dégradations en berges (01/21)

Des habitations et des voies communales qui se trouvent à proximité viennent limiter l'espace de mobilité du cours d'eau. On trouve une alternance de protections de berges en enrochements et de berges dégradées (Figure 62). Plusieurs petits seuils sont également présents (Figure 63).

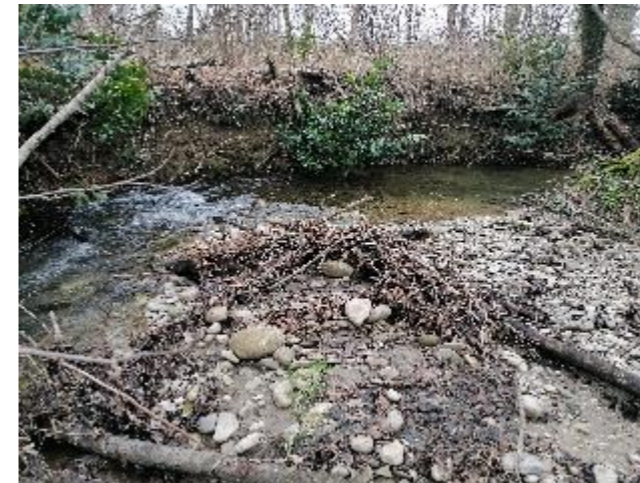
Figure 69: Dépôts et dégradation de berges (01/21)

A l'aval du double ouvrage de traversée de la RD3, une importante chute (Figure 68) correspondant à une ancienne prise d'eau plus fonctionnelle crée une dynamique forte d'écoulement. Le Dadon se retrouve alors très encaissé. Les berges sont localement protégées mais aussi dégradées (Figure 69). Des petits seuils et un ancien ouvrage sont toujours présents dans le lit, format des obstacles divers (Figure 70 et Figure 71).

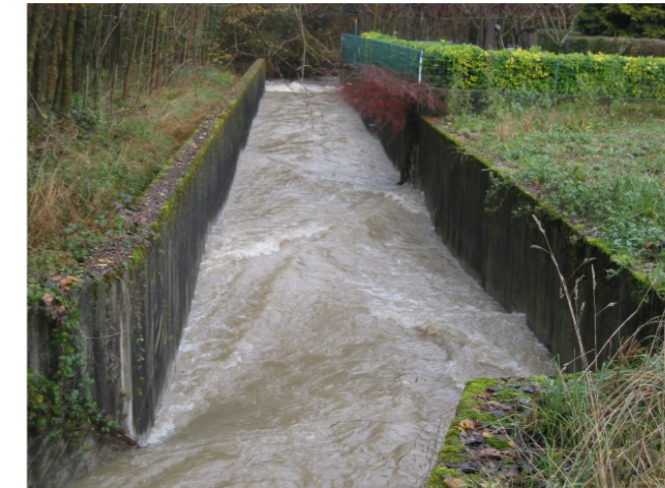
Figure 94: Section bétonnée amont RD3 - Passage en écoulement torrentiel, le bétonnage des rives favorise l'accélération des écoulements. En bas à droite, l'exutoire réseau d'eau pluvial de la zone industrielle des grands champs (15/11/2002)

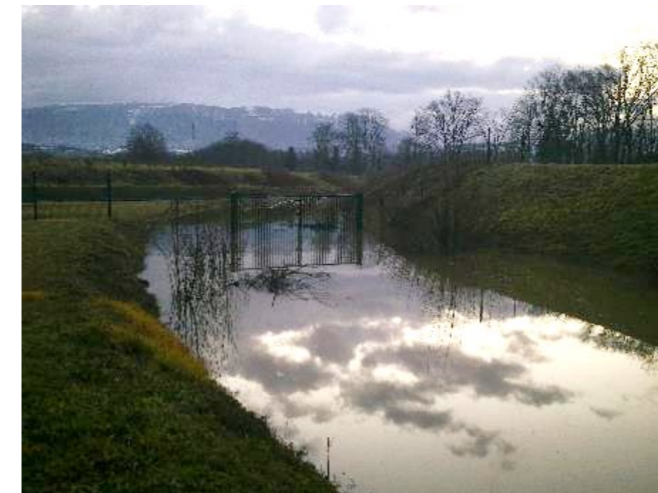
Figure 95: Voie ferrée inondée (06/01/2012)

Le 6 janvier 2012 une crue est survenue sur le bassin versant du Dadon. De nouveaux désordres ont été observés au niveau du bâtiment de Système U. Cette zone étant située en contre-bas et dans l'ancienne zone d'expansion du Nant Balvey, ces désordres ne sont pas surprenants, bien qu'ils aient été aggravés par la voie ferrée qui a dirigé les écoulements vers la plateforme de déchargements du bâtiment.
