## **PROCES VERBAL**

**Procès-verbal de mise à disposition par la commune de MEZE des biens et immeubles affectés à l'exercice de la compétence Eau potable par SETE AGGLOPOLE MEDITERRANEE (SAM) au 1<sup>er</sup> janvier 2020**

| <b>ENTECH Ingénieurs Conseils</b> | | Diagnostic des dispositifs d'AEP | | | | | | | | | |
| | | Fiche Réservoir | | | | | Nom : Château d'eau des Lions | | | | |

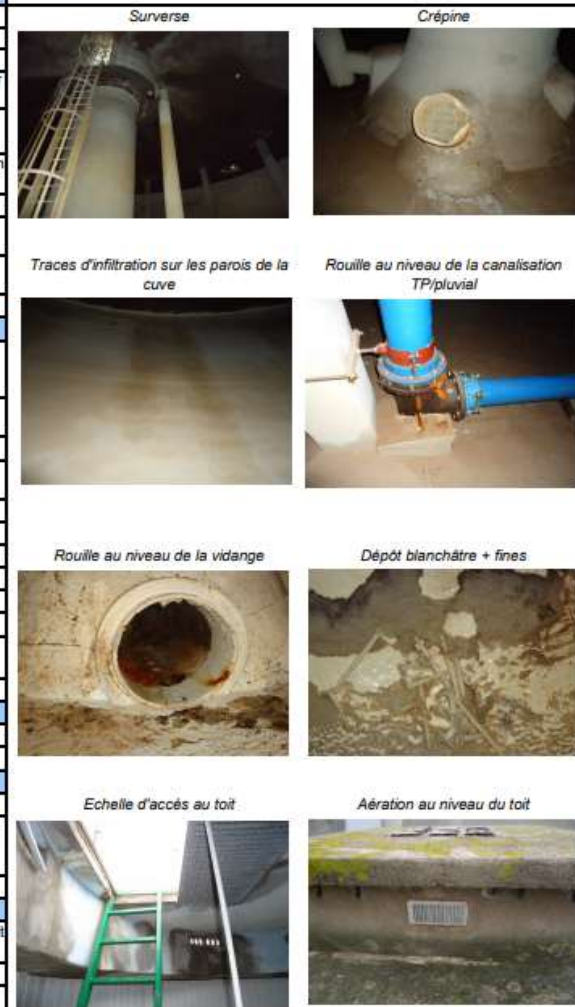
| Traces d'infiltration sur les parois de la cuve | Rouille au niveau de la canalisation TP/pluvial |
| Rouille au niveau de la vidange | Dépôt blanchâtre + fines |
| Echelle d'accès au toit | Aération au niveau du toit |

| DIAGNOSTIC DE L'OUVRAGE | | | | |
|---|---|---|---|---|
| État revêtement cuve | Intérieur : | bon état malgré quelques traces d'humidité liées à un défaut d'étanchéité du plafond sur les parois avec un dépôt blanchâtre au fond + dépôt de fines au fond de la cuve | Extérieur : | bon état |
| Aspects extérieurs conduites | Dans la cuve : | crépine déformée + une partie de la conduite pluviale/ trop plein rouillée et entrée de la vidange rouillée | Dans chambre vannes : | Bon état général |

| DIAGNOSTIC DE L'OUVRAGE | | | | |
|---|---|---|---|---|
| Améliorations à apporter | Canalisation adduction/distribution à remplacer, défauts d'étanchéité de la toiture à réparer | | | |
