**SIVU pour la restauration et l'entretien de la Coise et ses
affluents et du Volon
42 330 St-Galmier**

Contrat de rivière COISE

**PLAN DE GESTION
DES BOISEMENTS DE BERGE
ET DES ANCIENS SEUILS**

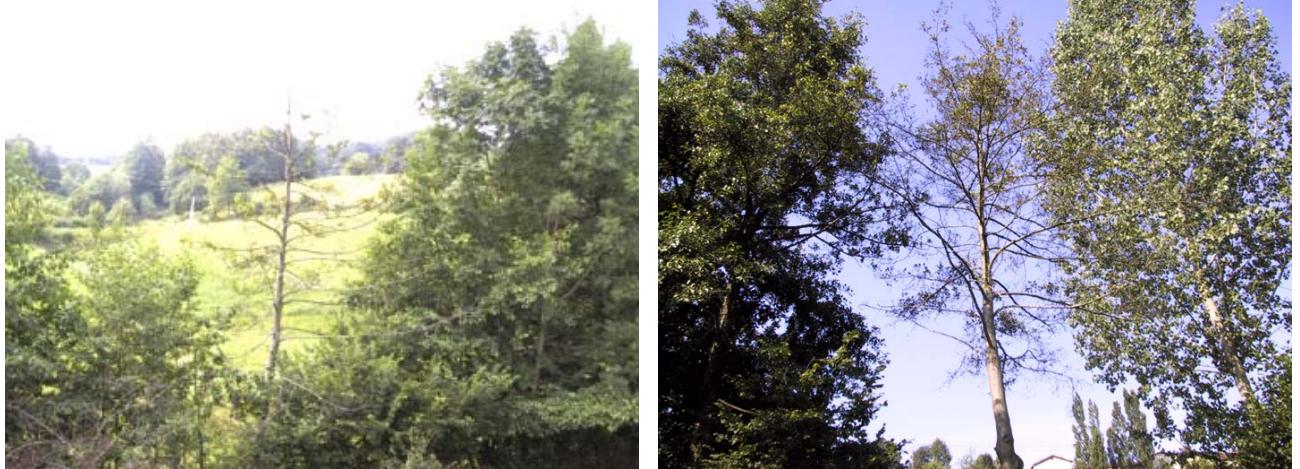
Aulnes dépérisants

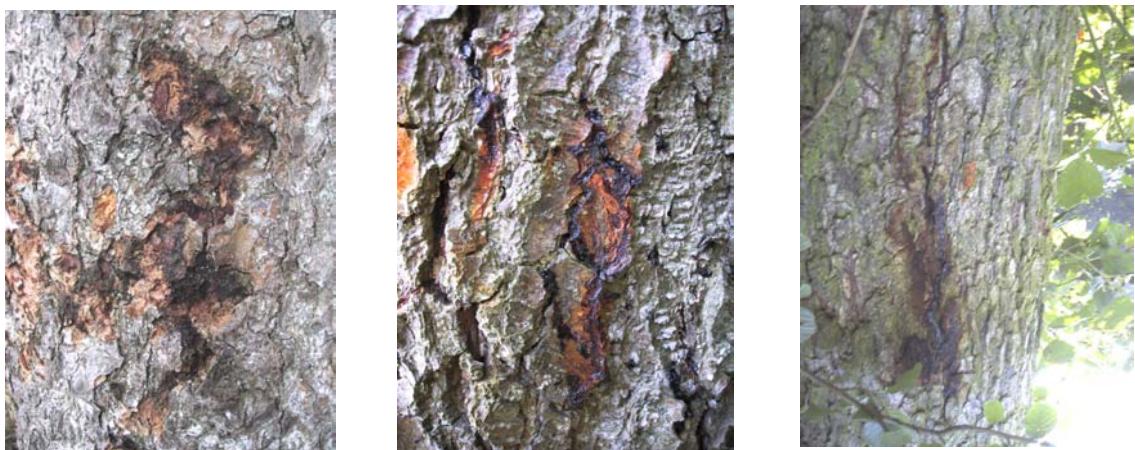
Taches sur tronc

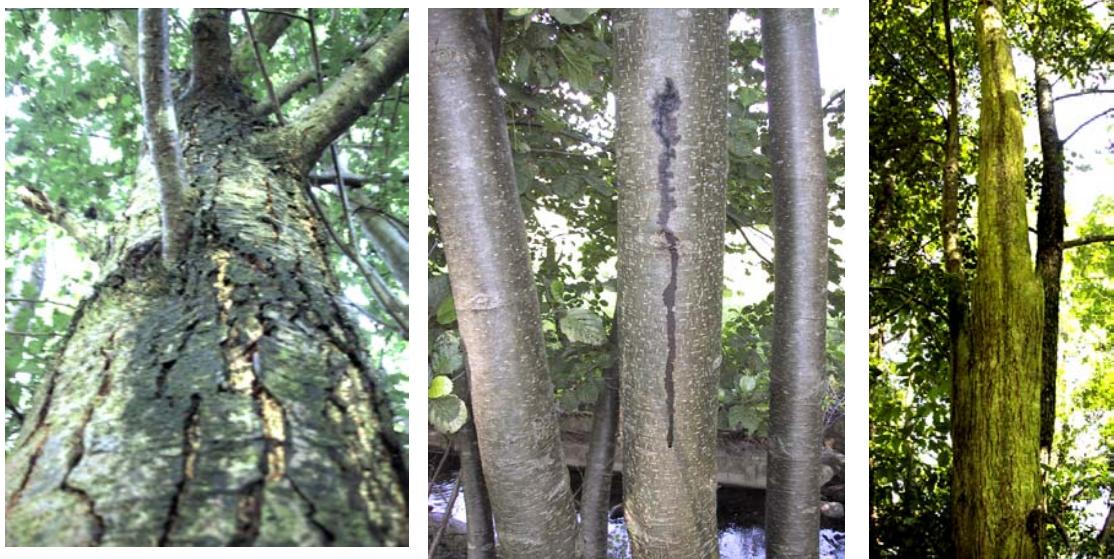
Suintements sur le tronc à partir d'une petite nécrose (piqure d'insecte ?) située en hauteur

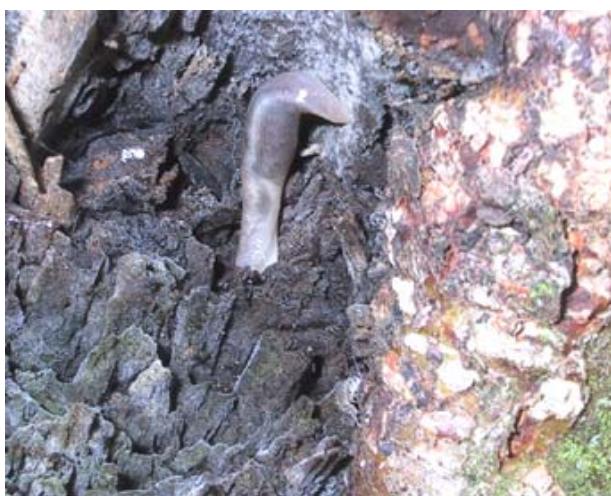
Limaces grises dans les fentes verticales associées à des amas gélatinieux noirs.

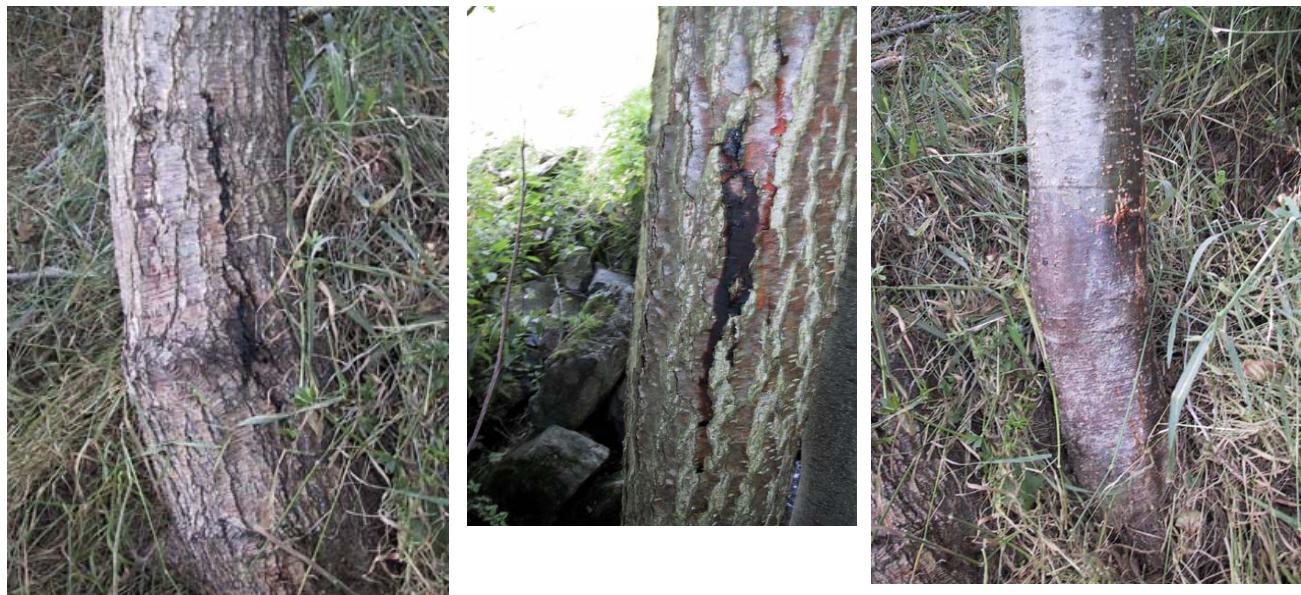
Souches d'arbres ou de cépées pourries.

Des échantillons d'écorce présentant des exsudats ont été prélevés au pied de trois arbres dépérisants du Bilaise et de l'Arbiche, le 30 juillet 2002 et envoyé au Laboratoire National de la Protection des Végétaux à Nancy pour analyse. Un champignon pathogène a été identifié dans un des prélèvements, il s'agit de l'Armillaire (*Armillaria mellea*).

Il n'a pas été possible de déterminer la cause exacte du dépérissement des aulnes et de nouvelles analyses devront être réalisées au printemps 2003. En attendant de mieux comprendre ce dépérissement (cf le suivi proposé), les arbres dépérissants devront être abattus et le bois brûlé sur place pour éviter la propagation d'éventuels champignons pathogènes. L'abattage des arbres malades permet parfois en effet de redonner des rejets sains¹¹ alors que si on laisse l'arbre dépérir complètement, il finit par tomber dans le cours d'eau sans donner de rejets et en risquant de propager les éventuels champignons pathogènes. Le matériel utilisé (tronçonneuse, etc.) devra également être soigneusement nettoyé d'un chantier à l'autre pour éviter le transport de spores.

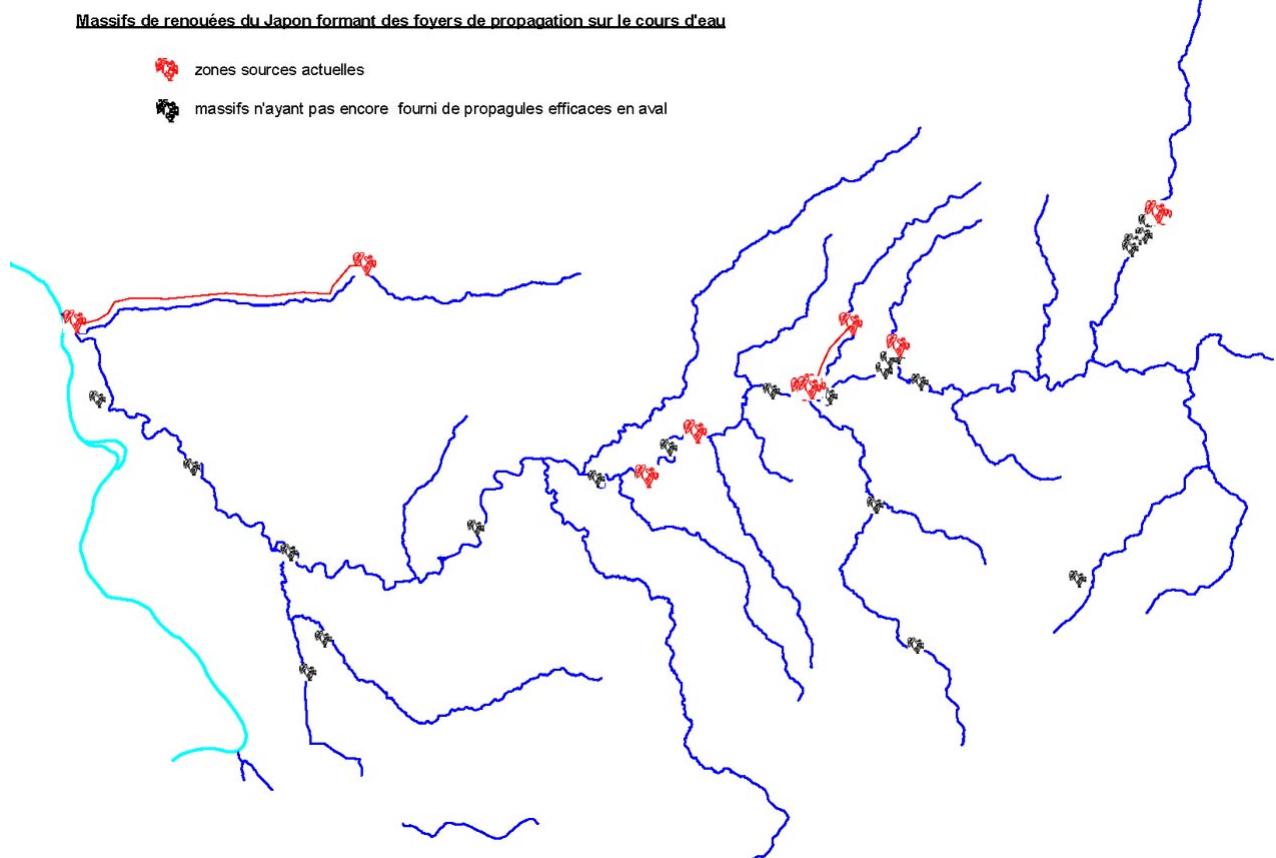
Massifs de renouées du Japon formant des foyers de propagation sur le cours d'eau

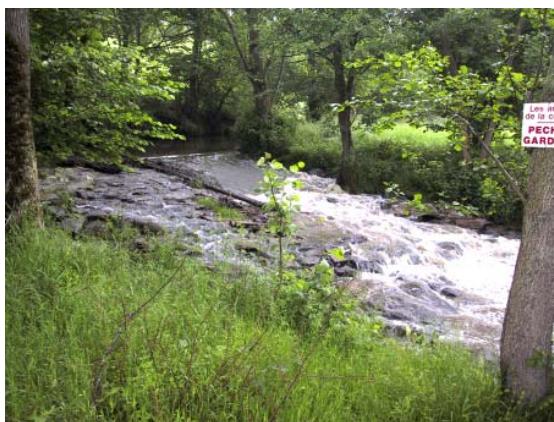
Seuil d'origine en pierres apparentes

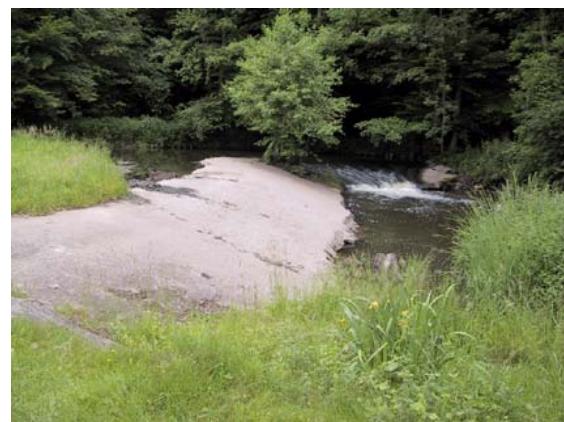
Seuil ancien bétonné

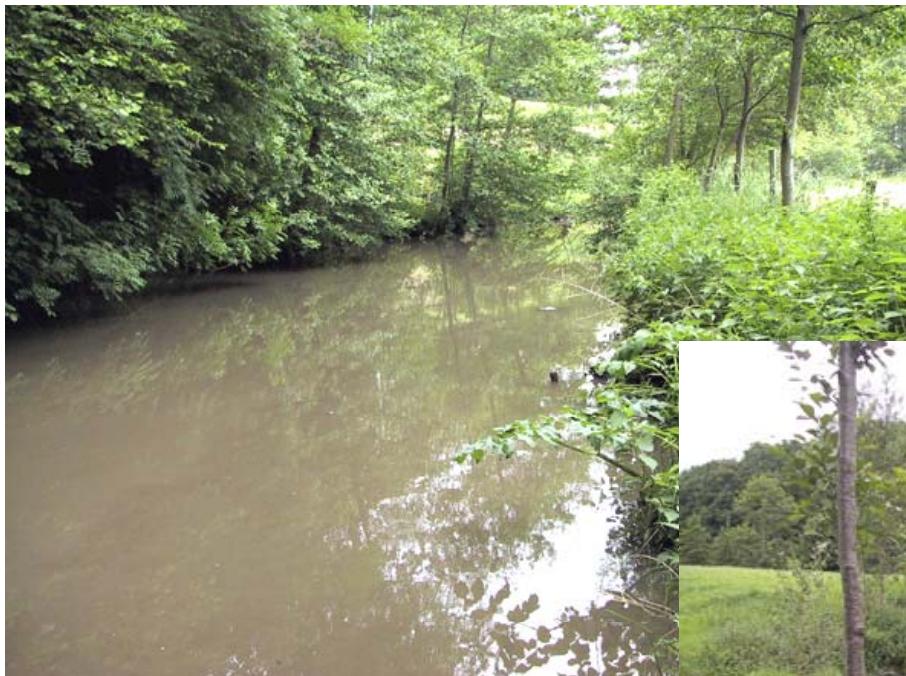
Faciès créé par les seuils – zone d'eaux stagnantes colmatées par des vases.

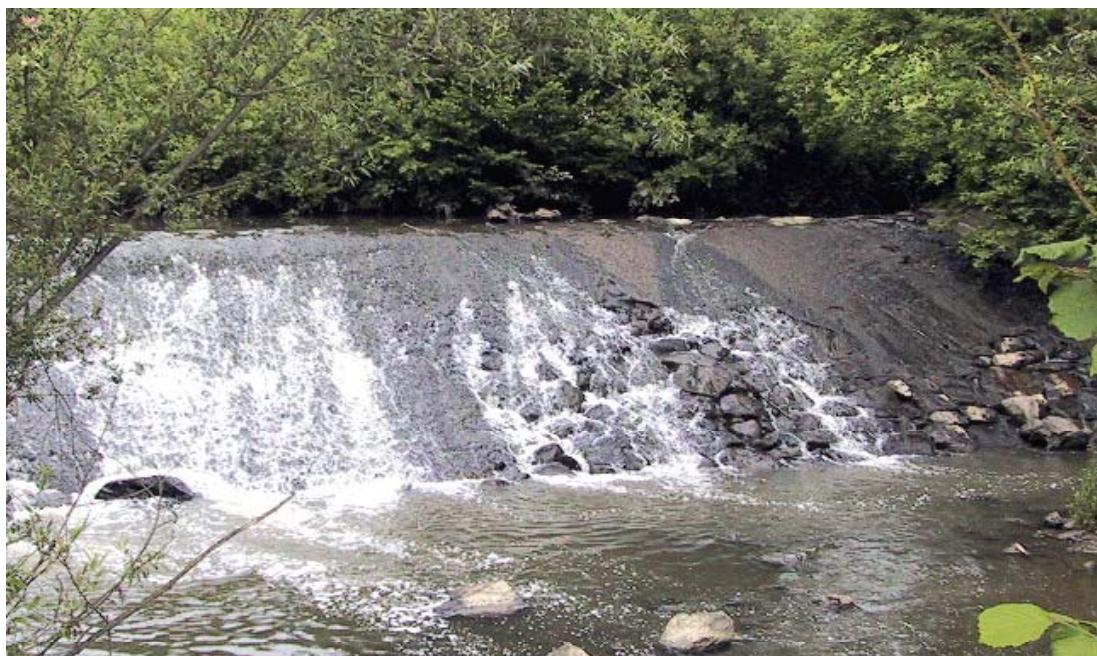
Ouvrage infranchissable pour le poisson.

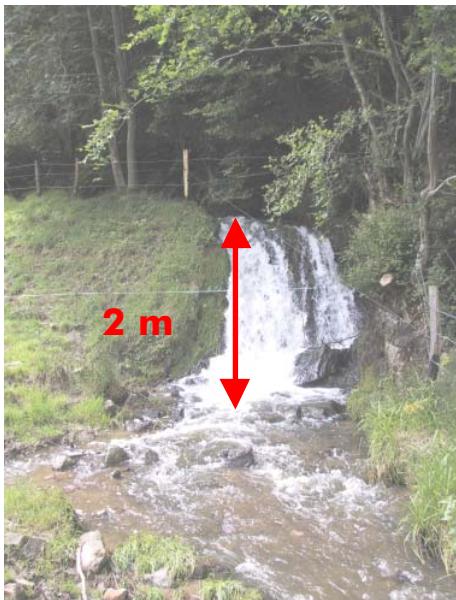
Ancien seuil de restitution
infranchissable pour le poisson
sur un canal de dérivation déviant
tout le ruisseau (Arbiche)

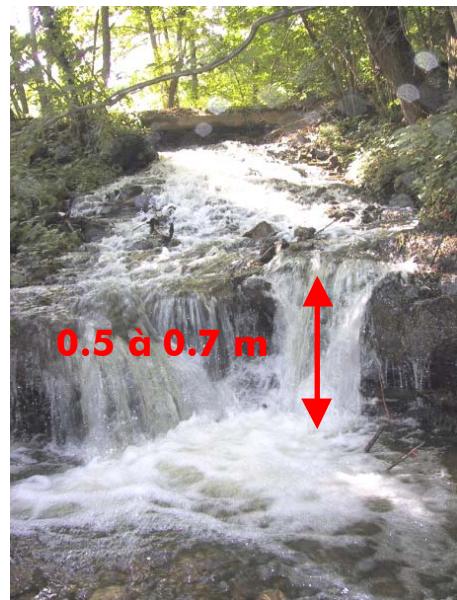
Ancien seuil affouillé
difficilement franchissable pour le
poisson (Bilaize)
