# Schéma Directeur d'Assainissement

## Commune de Saint Jean de Maruéjols et Avéjan

Dossier HY34 F 0038 / JLA  
Mai 2018

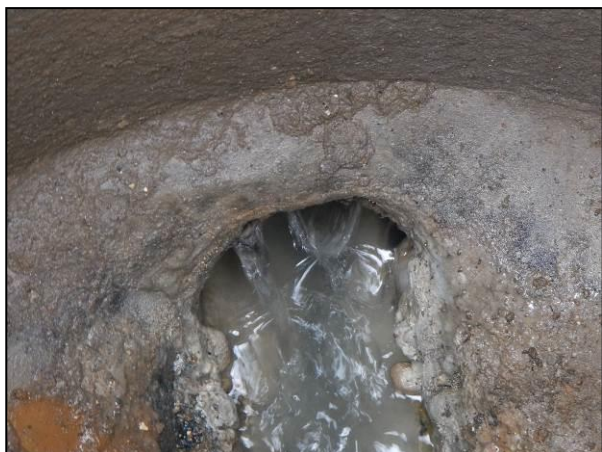
*Infiltrations (Rv n°252)*

- 20 regards avec obstacles / dépôts ou intrusion de racines,
- 7 regards avec infiltrations au niveau de la cunette, dont une infiltration importante avérée (Rv252),
- 2 regards avec flashes et contrepenne,
- 3 raccordements défectueux,
- 1 regard en charge.

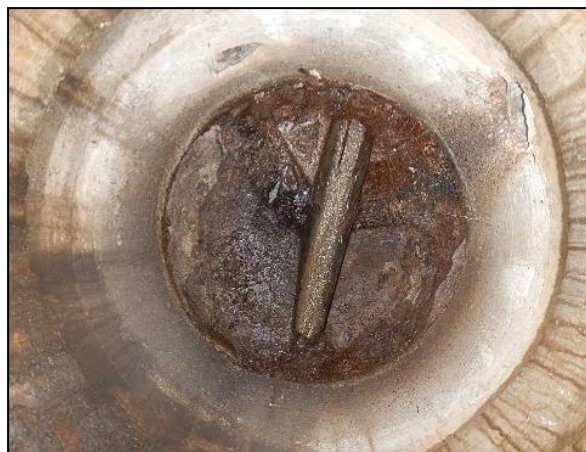
*Obstacles et dépôts (Rv n° 135)*

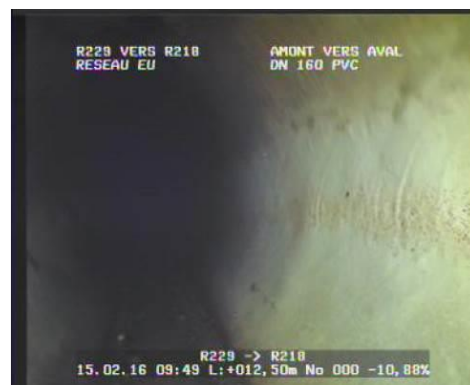
Dégradations de surface (poinçonnements)

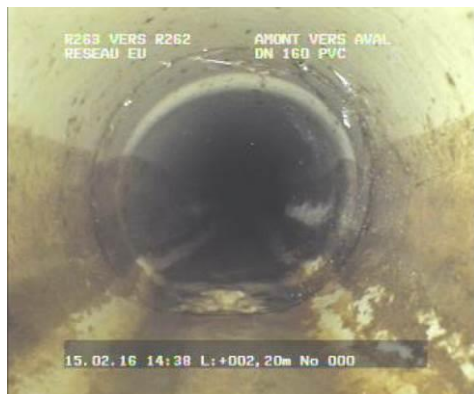
Ovalisation

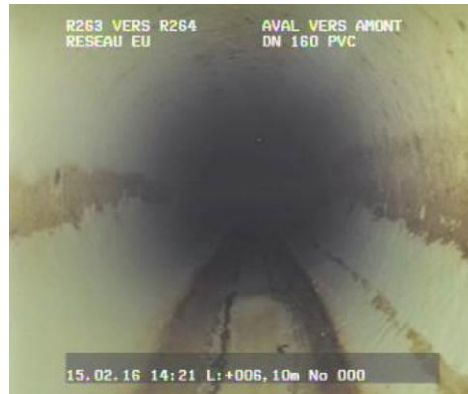
Dégradation de surface (renflement interne)

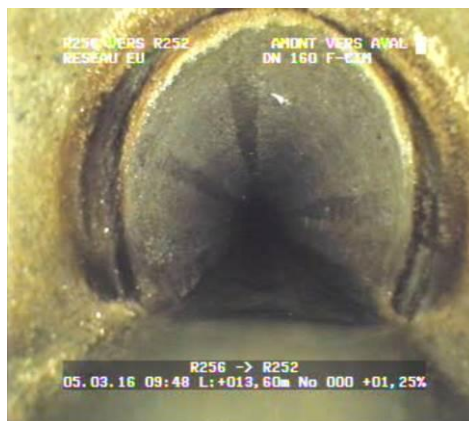
Déboitement

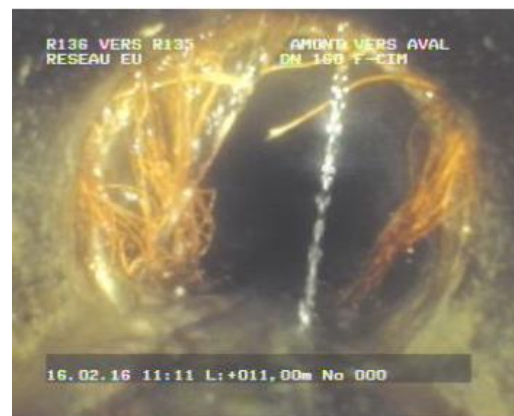
Infiltrations

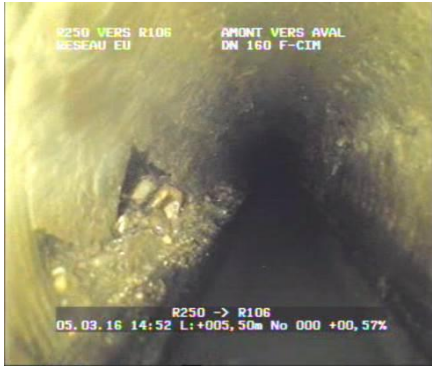
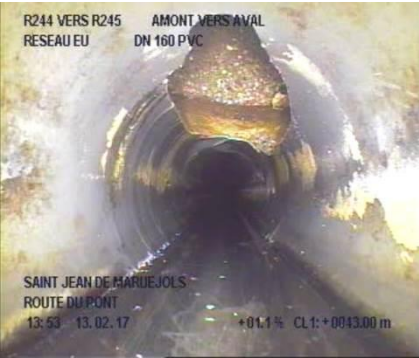
| Secteurs concernés | Nature des défauts constatés | Etat général du réseau | Principaux problèmes rencontrés lors de l'inspection télévisée | | Nature des travaux de réhabilitation programmés | Objectif – Eaux parasites supprimées | Echéance | Montant des travaux (HT) | Ratio € HT / m³ ECP supprimé |
|---|---|---|---|---|---|---|---|---|---|
| <b>Secteur 2</b><br>Rv43-Rv50-Rv106<br>« Route du Pont /<br>Route de Saint<br>Ambroix »<br>248 ml | 17 anomalies<br>Ecrasements (11), flaches<br>(10), ruptures, cassures | Moyen à<br>Médiocre | <br>Cassure sur canalisation | <br>Conduite cassée au niveau de la voute | Remplacement du collecteur<br>sur 180 ml PVC Ø200 mm<br>(Rv43-Rv45 / Rv47-Rv48 /<br>Rv248-Rv106)<br>Travaux d'opportunité | Amélioration de<br>l'écoulement | Long terme<br>2035<br>(travaux<br>d'opportunité)<br>Reprise Rv246<br>prioritaire | 70 000 € | / |

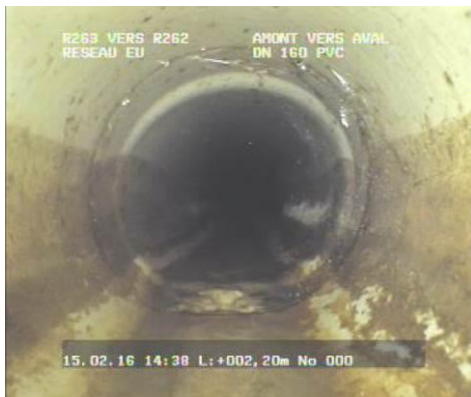
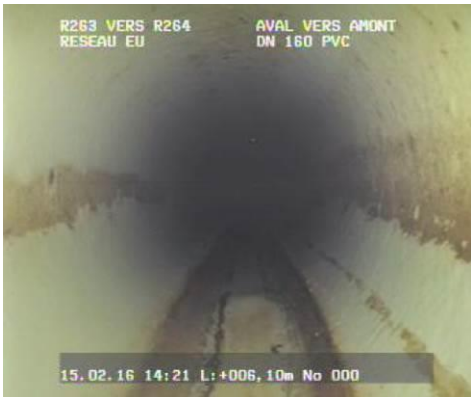
| Secteurs concernés | Nature des défauts constatés | Etat général du réseau | Principaux problèmes rencontrés lors de l'inspection télévisée | | Nature des travaux de réhabilitation programmés | Objectif – Eaux parasites supprimées | Echéance | Montant des travaux (HT) | Ratio € HT / m³ ECP supprimé |
|---|---|---|---|---|---|---|---|---|---|
| <b>Secteur 6</b><br>Rv133-Rv157-<br>Rv156 / Rv260-<br>Rv264 / Rv263-<br>Rv272<br>« Place de la Motte / Rue de la Bergerie »<br>482 ml | 18 anomalies<br>Décentrages, déboitements, flaches, poinçonnements, ovalisation, infiltration Rv271 | Moyen à Médiocre | <br>Ovalisation | <br>Dégradation de surface | Remplacement du collecteur sur 190 ml PVC Ø200 mm (Place de la Motte / Rue de l'Eglise) Rv133 / Rv261 / Rv152 / Rv156 | Amélioration de l'écoulement / Elimination des eaux parasites de temps sec (20 m³/j) | Court terme<br>2020-2025 | 95 000 € | 4 750 € / m³ |

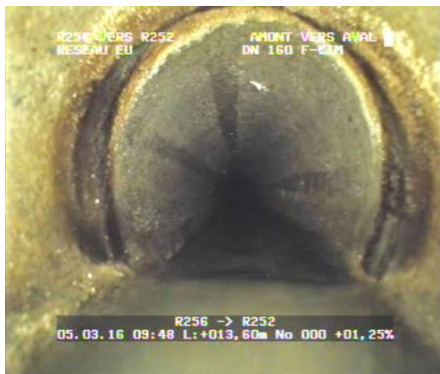
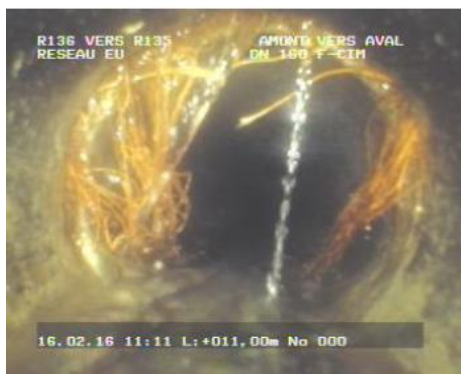
| Secteurs concernés | Nature des défauts constatés | Etat général du réseau | Principaux problèmes rencontrés lors de l'inspection télévisée | | Nature des travaux de réhabilitation programmés | Objectif – Eaux parasites supprimées | Echéance | Montant des travaux (HT) | Ratio € HT / m³ ECP supprimé |
|---|---|---|---|---|---|---|---|---|---|
| <b>Secteur 8</b><br>Rv131-Rv252 /<br>Rv251-Rv132-<br>Rv140 /<br>« Rue Nationale / Rue des Bourgades / Rue des Moulins »<br>565 ml | 16 anomalies<br>Déboitements, infiltrations, décentrage<br>Infiltration Rv136, (Rv135-Rv136 et Rv136-Rv137), Rv252 | Bon à Médiocre | <br>Déboîtement | <br>Infiltration | Priorité 1 : Remplacement du collecteur fibrociment sur 50 ml PVC Ø200 mm entre Rv135 et Rv137<br>Priorité 2 : Remplacement à terme de collecteur fibrociment sur 325 ml PVC Ø200 mm dans le cadre de travaux d'opportunité<br>Rv252-Rv259 / Rv131-Rv139-<br>Rv143 | Amélioration de l'écoulement / Elimination des eaux parasites de temps sec (35 m³/j) sur tronçon Rv135-Rv137 (fuite AEP) et 25 m³/j sur le reste | Court terme<br>2020-2025<br>Long terme<br>2035 (travaux d'opportunité) | 25 000 €<br>162 500 € | 715 € / m³<br>6 500 € / m³ |
