# RAPPORT SUIVI 2021 DES ESPECES EXOTIQUES ENVAHISSANTES

Compte-rendu de la  
campagne de terrain  
réalisée en juillet 2021

Aquabio  
Antenne de Chambéry

# Repérage, inventaire et déterrage précoce des espèces invasives des berges de l'Hérault

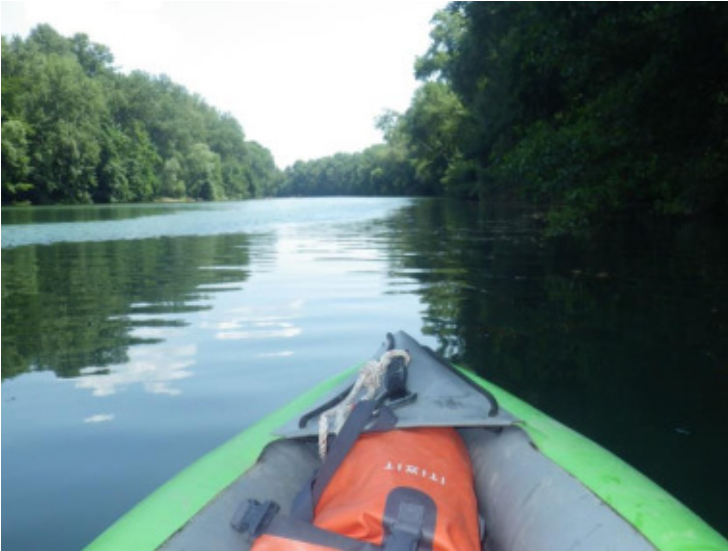
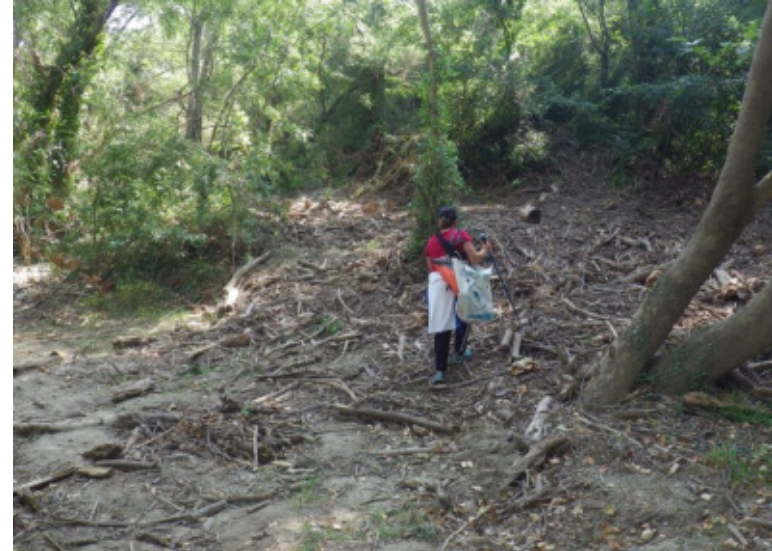
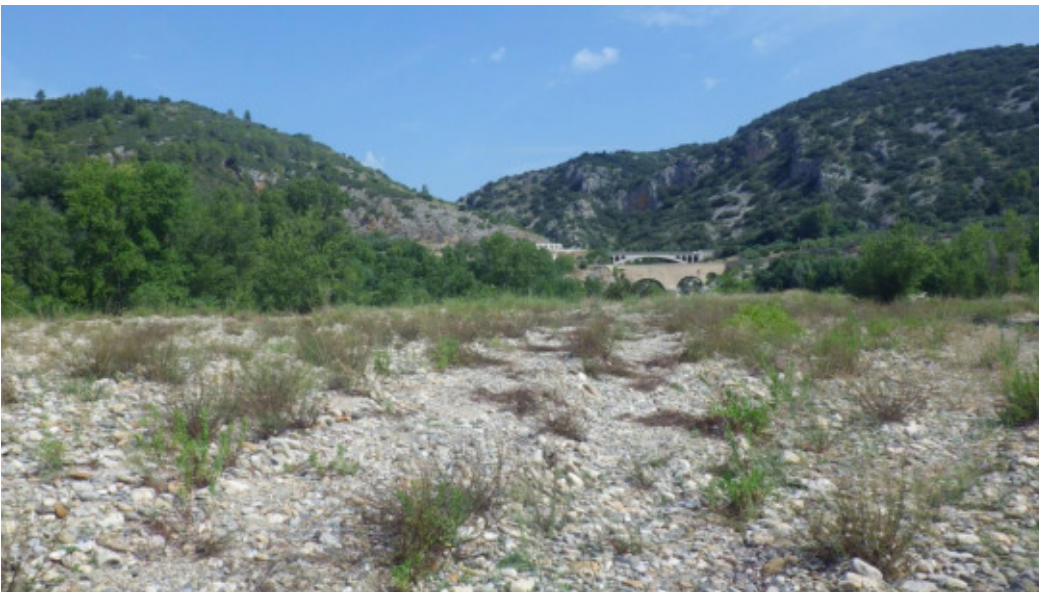
### *Tronçon n°1*

La portion amont du secteur est très large et présente des laisses de crues très propices à l'installation de renouées.

Les sentiers de baignades permettent de faciliter le déplacement, tant en rive droite qu'en rive gauche.

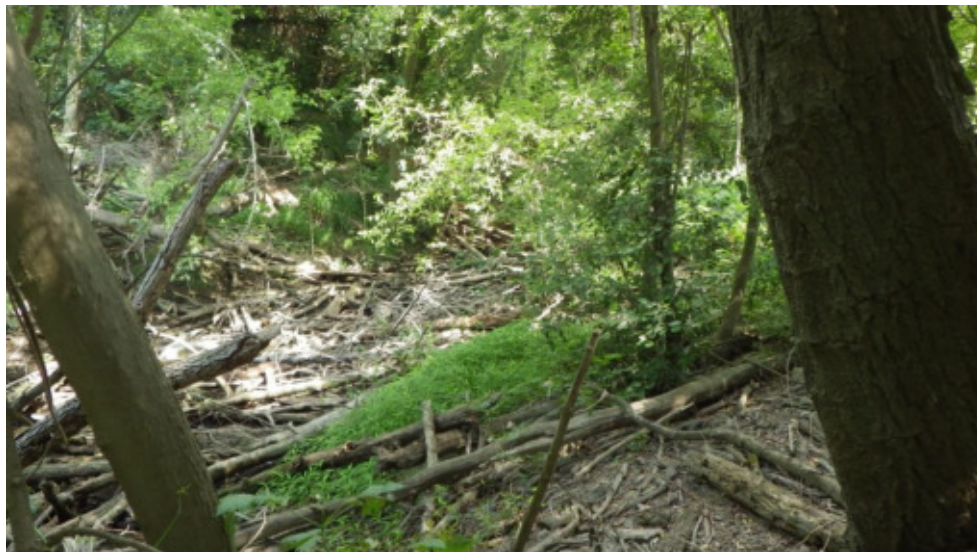
### *Tronçon n°3*

L'aval du barrage de la Meuse présente des laisses de crues contenant des renouées. La ripisylve est fournie en matériaux flottés, avec quelques plages propices à la croissance de l'ambrosie. Le cheminement pédestre sur les laisses de crue est difficile : il est possible de tomber au travers des dépôts tant ils sont hauts. Seules les laisses de crue à l'aval immédiat du barrage contenaient des renouées, tandis que celles du reste du tracé, bien qu'impressionnantes, ne présentaient aucune invasion.

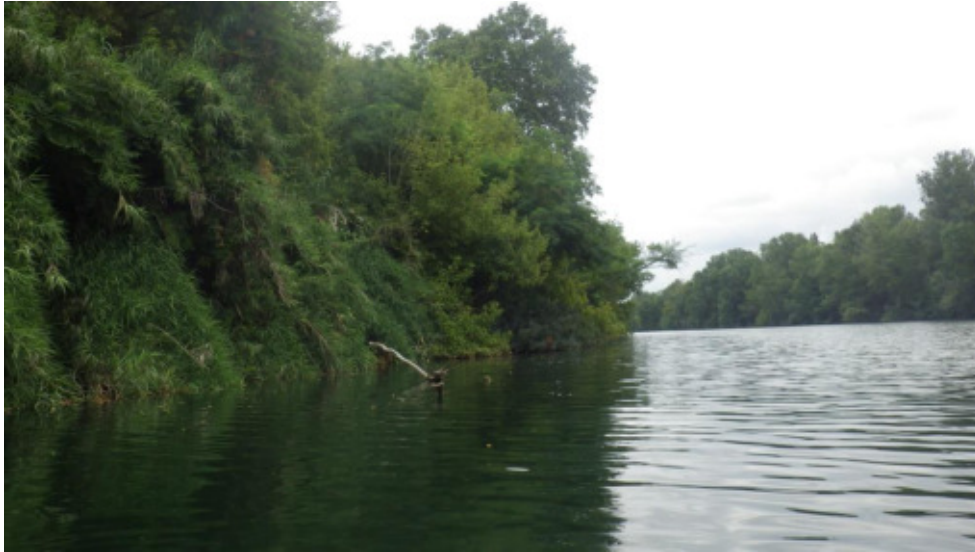
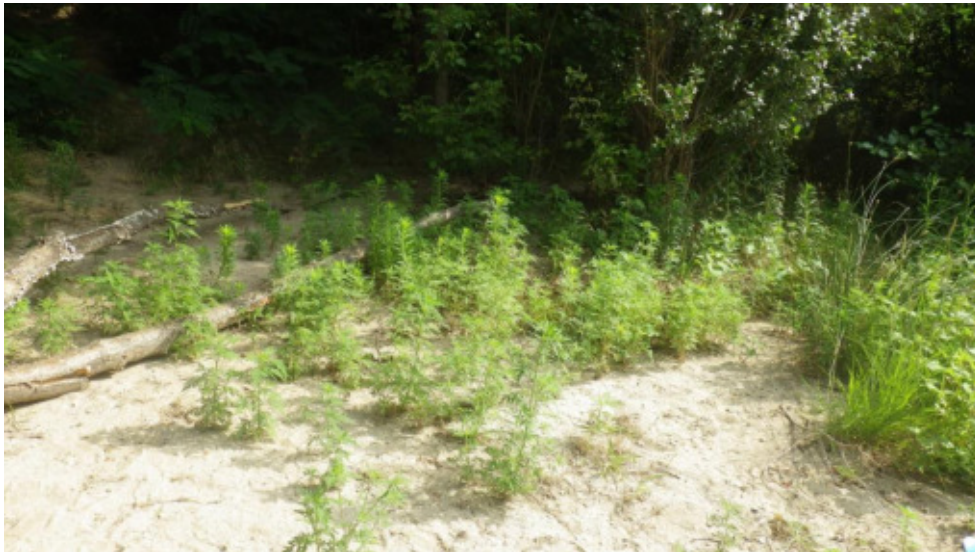
### *Tronçon n°4*

Ce tronçon est court et varié : il alterne de fines plages de sables propices au développement de l'ambrosie avec des berges végétalisées souvent difficiles d'accès, rapidement escarpées et à la végétation impénétrable. On note la présence de canne de Provence mais également de bambous, de jussie et de balsamine par endroit.

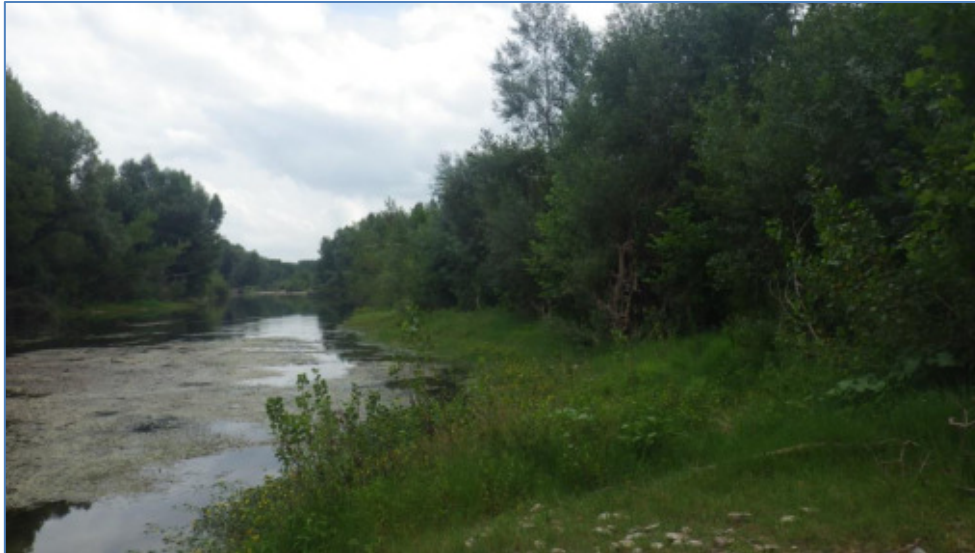
### *Tronçon n°5*

La portion de ripisylve accessible facilement est amoindrie par des escarpements. Sur les secteurs dégagés, il se développe de la jussie, de la balsamine et de l'ambrosie.

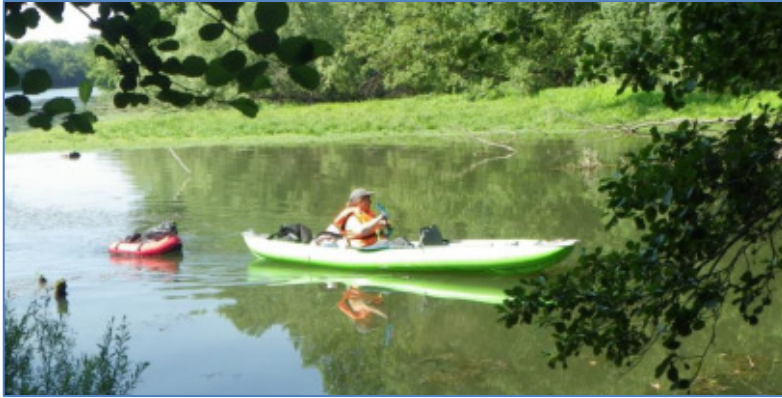
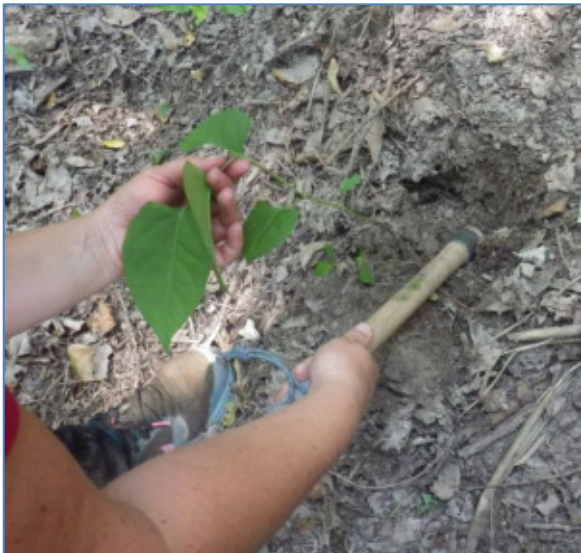
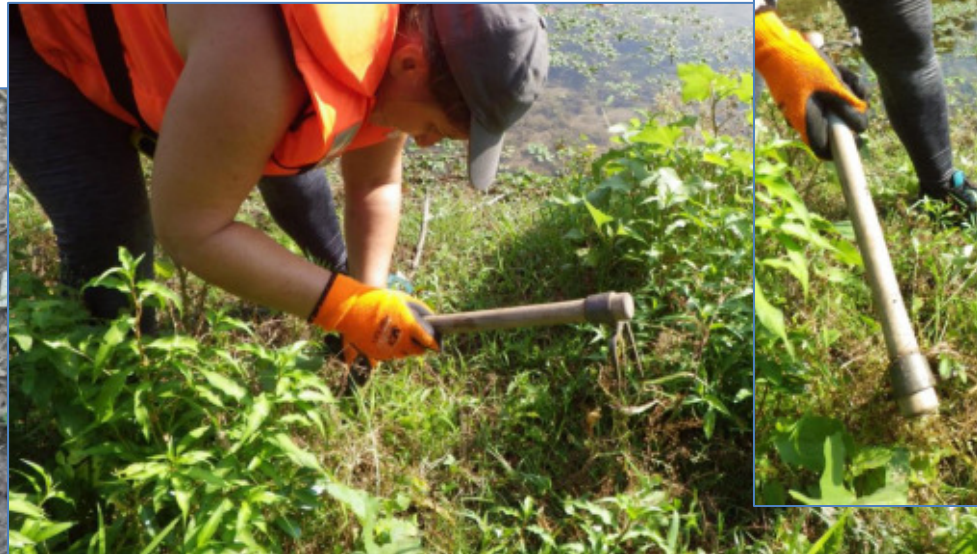
## DÉTERRAGE ET TRANSPORT

Les plantules sont déterrées à l'aide de piochons et transportées dans des sacs spéciaux en matériaux recyclés jusqu'aux canoës. Là, elles sont enfermées dans des sacs poubelles. Ces derniers sont ensuite fixés sur une planche de plongée attachée à l'arrière des canoës. 5 sacs de 100L ont été utilisés mais pas remplis complètement puisqu'ils étaient changés à chaque nouvelle journée de prospection pour ne pas risquer de disséminer des rémanents. Les 5 sacs ont été apportés à Anthony Meunier qui s'est chargé de les faire entrer dans une filière de traitement de déchets appropriée.

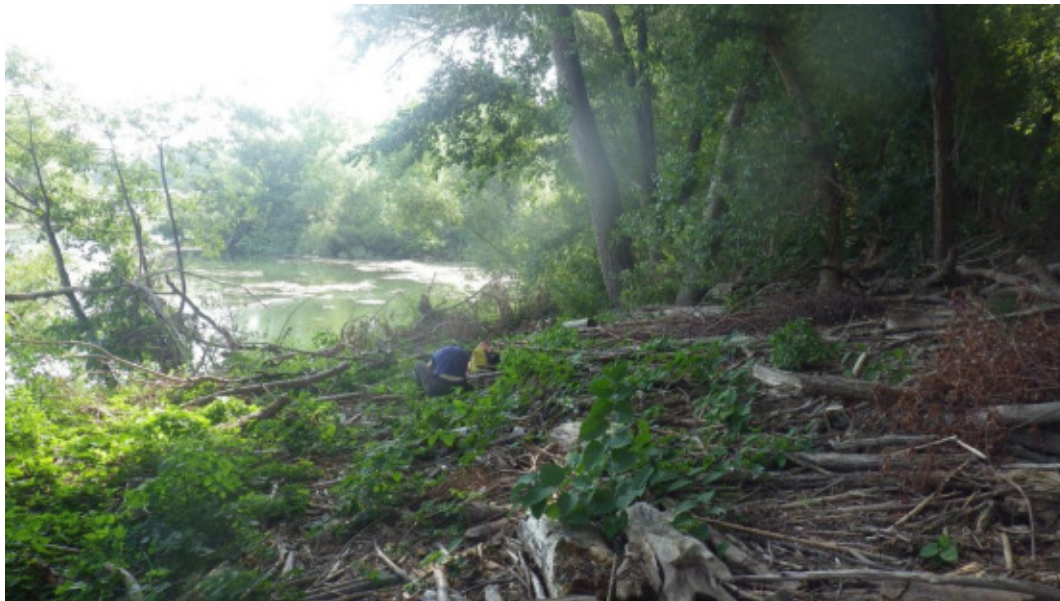
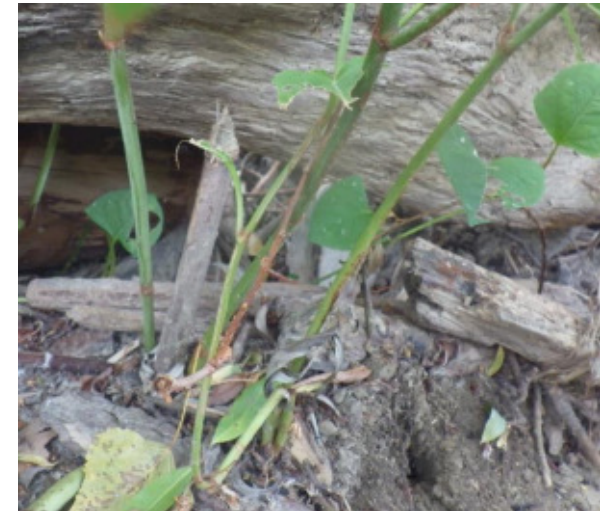
### *Massif de renouées en aval du barrage de la Meuse – 400 m<sup>2</sup>*

Un massif de renouées a été identifié en rive gauche 250 m en aval du barrage de la Meuse. Il s'étend sur une surface d'environ 400 m<sup>2</sup>. Il est situé en intrados dans une importante zone de dépôt de bois morts. Les rhizomes sont coincés sous une grosse quantité de débris végétaux.

La taille du massif et la présence de tiges sèches montre que cette zone est probablement colonisée depuis plusieurs années. Son origine est difficile à déterminer puisqu'elle se situe à la fois dans une zone de dépôt (dissémination naturelle par les crues possible) mais aussi à proximité d'activités anthropiques (carrière de la Meuse) et pourrait donc être associée à une nouvelle source d'introduction.

Une dispersion de propagules depuis ce massif vers des zones encore indemnes en aval est à craindre. Une plantule a déjà été repérée et déterrée à une cinquantaine de mètres en aval de ce massif.

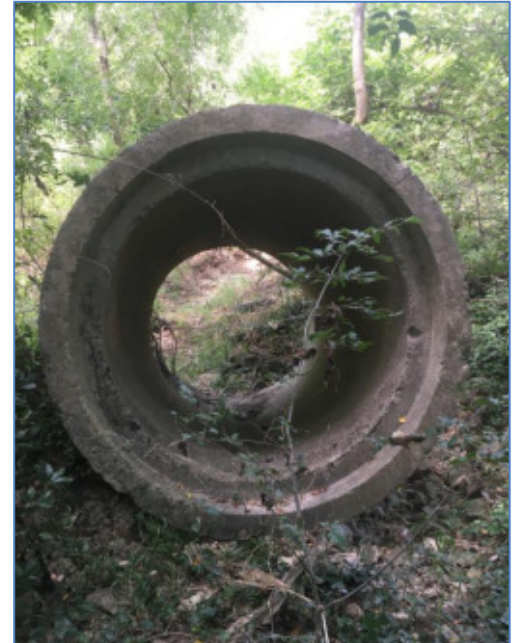
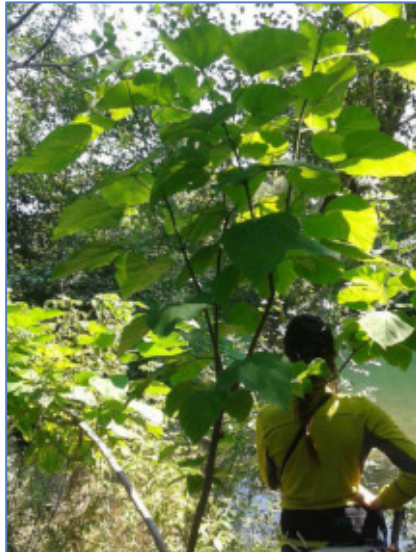
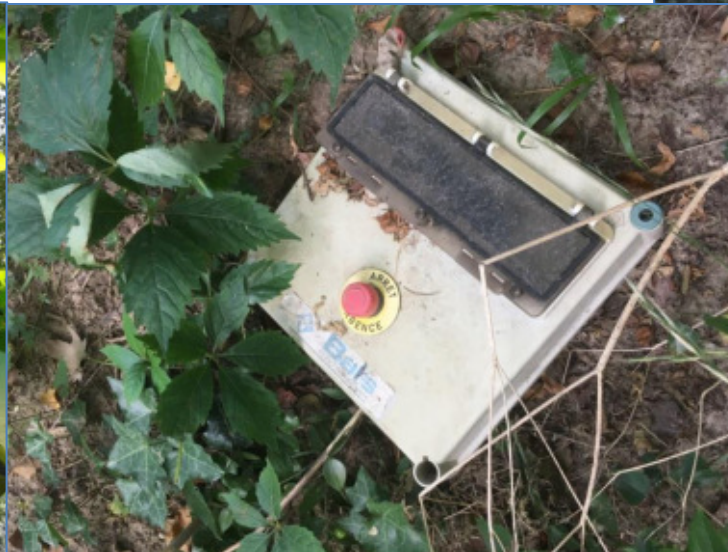
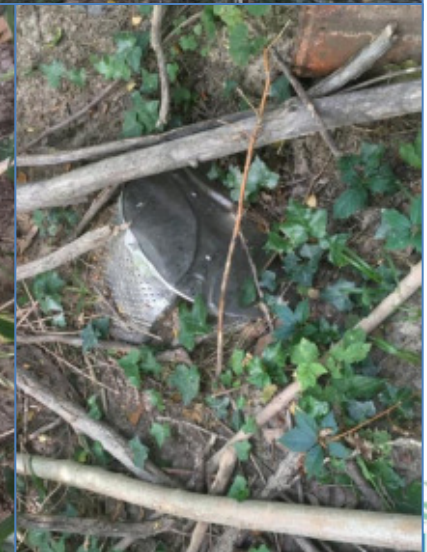
## DÉCHETS & AUTRES INVASIVES

- Des déchets de toutes tailles et de toutes natures ont été constatés au fil de l'eau, dans le cours d'eau comme sur les berges.
- D'autres espèces invasives sont également recensées : paulownia, balsamine, ailante, jussie, topinambour, canne de Provence et raisin d'Amérique. (liste non exhaustive)

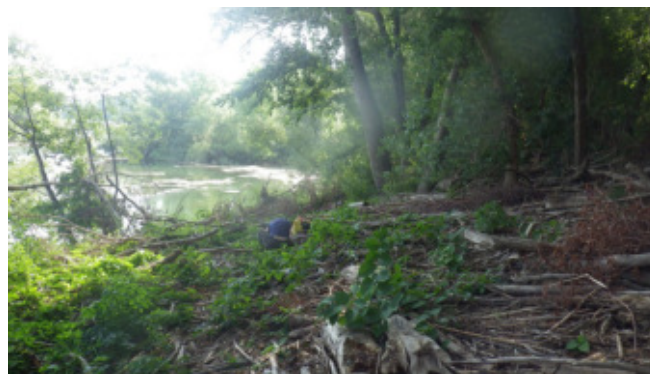
Vue générale de la zone colonisée

- Accès possible via une piste débouchant à une centaine de mètres en amont du site—une piste d'accès est à créer
- 15 arbres à abattre
- Important volume de bois à évacuer (> > 20 m<sup>3</sup>)

Déterrage manuel d'une plantule située 50 m en aval.

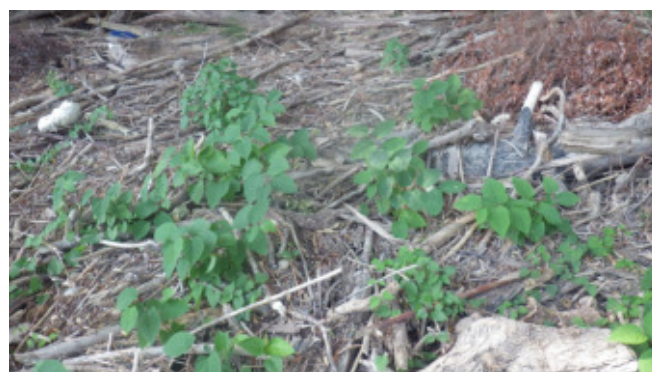
Massif s'étant développé sur un embâcle

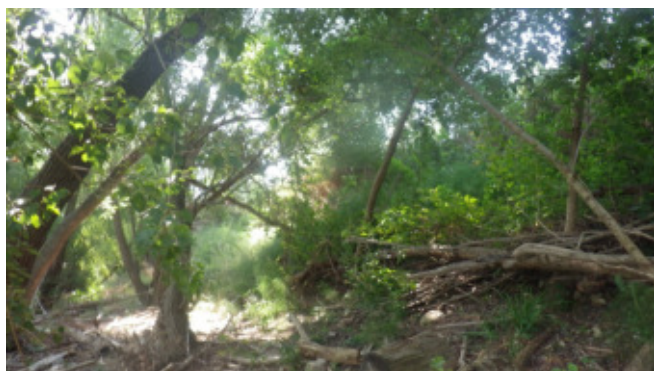
Piste d'accès possible une centaine de mètres en amont du site

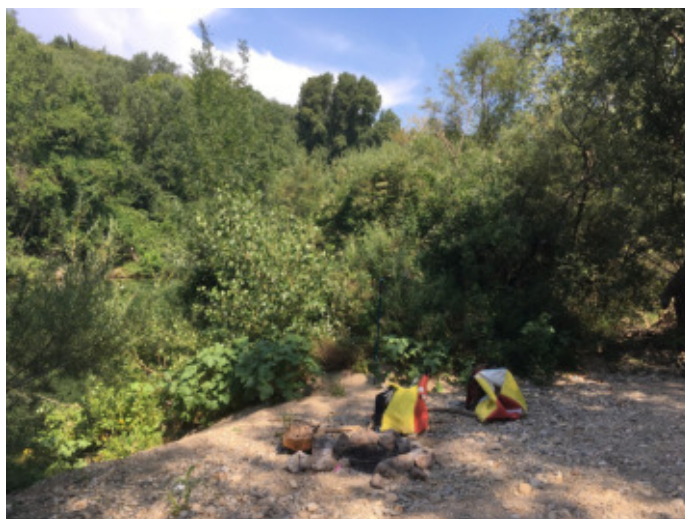
Vue générale de la zone colonisée après arrachage manuel

Tentative d'arrachage manuel. Une trentaine de plants retirés.

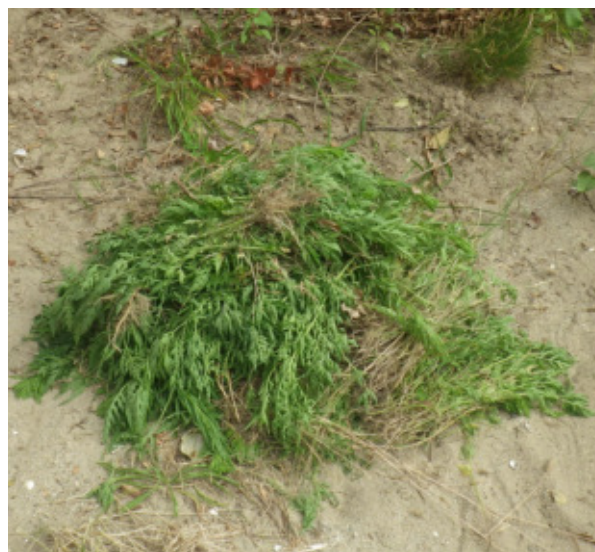
Plants d'ambrosies déterrés

Tentative d'arrachage manuel. Une centaine de plants retirés.

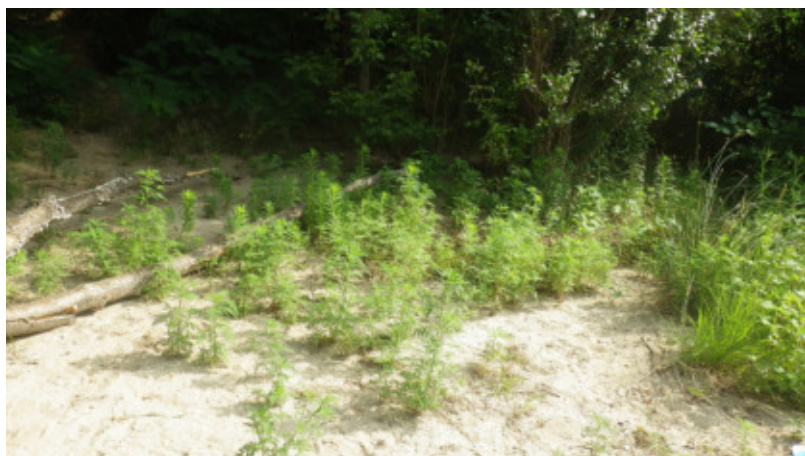
Vue générale de la zone colonisée avant arrachage manuel
