TORRENT DE LA BEOUX

ÉTUDE PROSPECTIVE DE LA BEOUX

Intitulé de l'étude : Etude prospective de la Beoux

Version : 4 – Décembre 2018

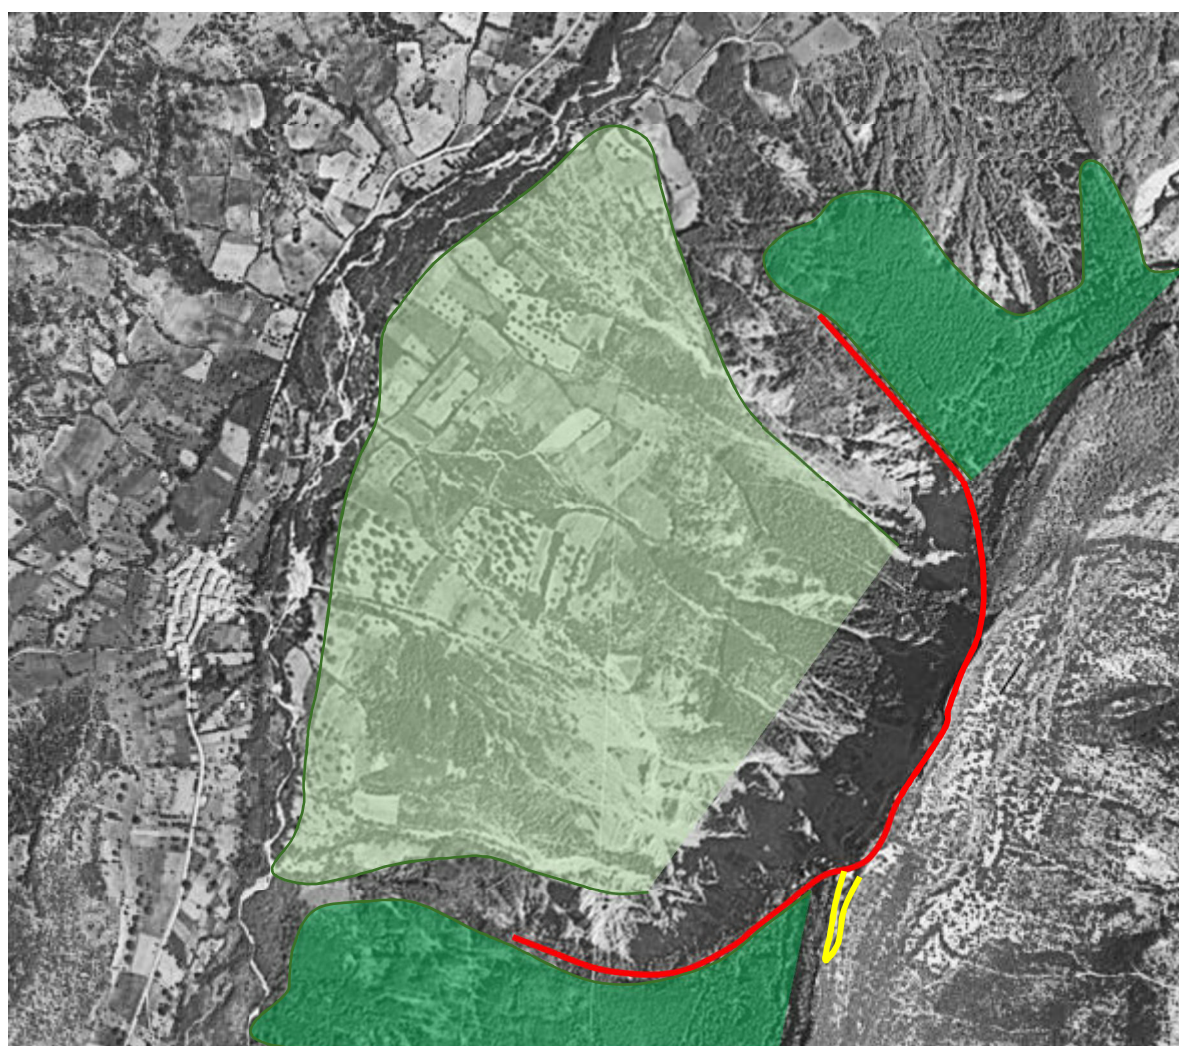
Figure 9 : Alvéole torrentielle de Clarmontard. En vert foncé les glacis anciens, non retouchés par l'érosion torrentielle. En vert clair, le glacis récent, formé par les écroulements et l'activité torrentielle. En rouge la niche d'arrachement et de recul dans les calcaires du Tithonien. En jaune la grande fissure ouverte en partie méridionale.

En terme de genèse, l'alvéole torrentielle de Clarmontard est sans doute la plus ancienne : grande ouverture dans les calcaires sommitaux et formation d'un glacis secondaire (éboulis). On note d'ailleurs sur la partie sud une grande fissure sommitale bien ouverte qui laisse présager dans le futur un éboulement/écroulement d'ampleur, agrandissant encore l'alvéole torrentielle et pouvant à terme faire la jonction avec celle du ravin de St marcel (Gaudissart).

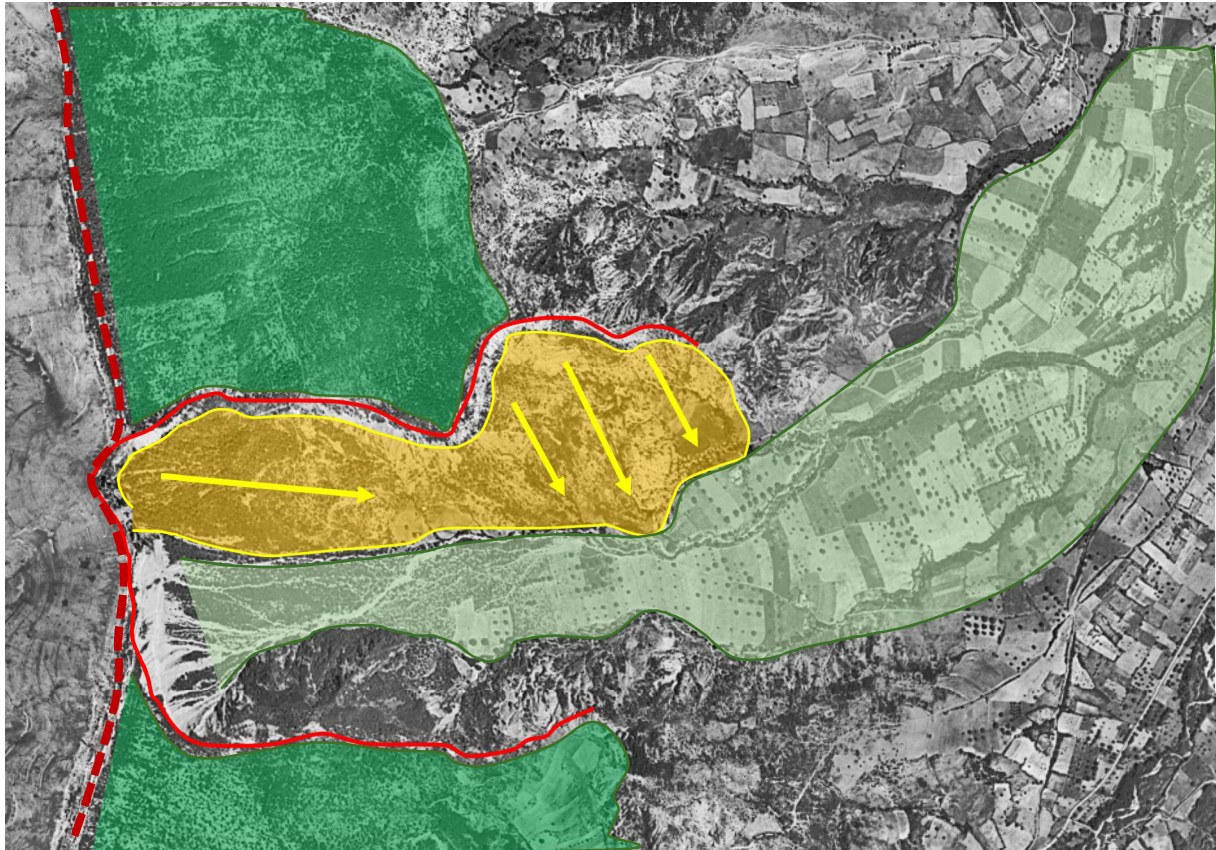
Figure 11 : Alvéole torrentielle du Rif Charrel. En vert foncé les glacis anciens, non retouchés par l'érosion torrentielle et les glissements de terrains. En orange, les grands glissements anciens pouvant encore évoluer. En rouge la niche d'arrachement (ravinement, glissement) et de recul dans les calcaires. En tirets rouges la corniche de calcaires Tithonien. En vert clair le glaci récent, composé d'éboulis et de déjections torrentielles.

En limite du bassin versant de la Béoux, immédiatement au nord, on trouve une forme d'évolution de versant qui semble jeune et encore embryonnaire. Il s'agit du bassin torrentiel du Rif Charrel-Pierre Folle. La partie sud de ce bassin présente une forme classique d'alvéole torrentielle, qui a atteint les calcaires du Tithonien. Le recul s'est fait aux dépens des glacis anciens. On trouve alors une forme analogue à celle de Clamontard. Sur la partie nord de l'alvéole, on a une grande zone en glissement : la niche d'arrachement est complexe. Elle se propage dans les marnes du glaci ancien. Le glissement a atteint les calcaires du Tithonien et le ravinement a déjà entamé certains secteurs. On a toutefois une forme non aboutie, qui durant les prochains millénaires pourra encore évoluer. Le prochain stade semble être celui du ravin de Trescherennes.

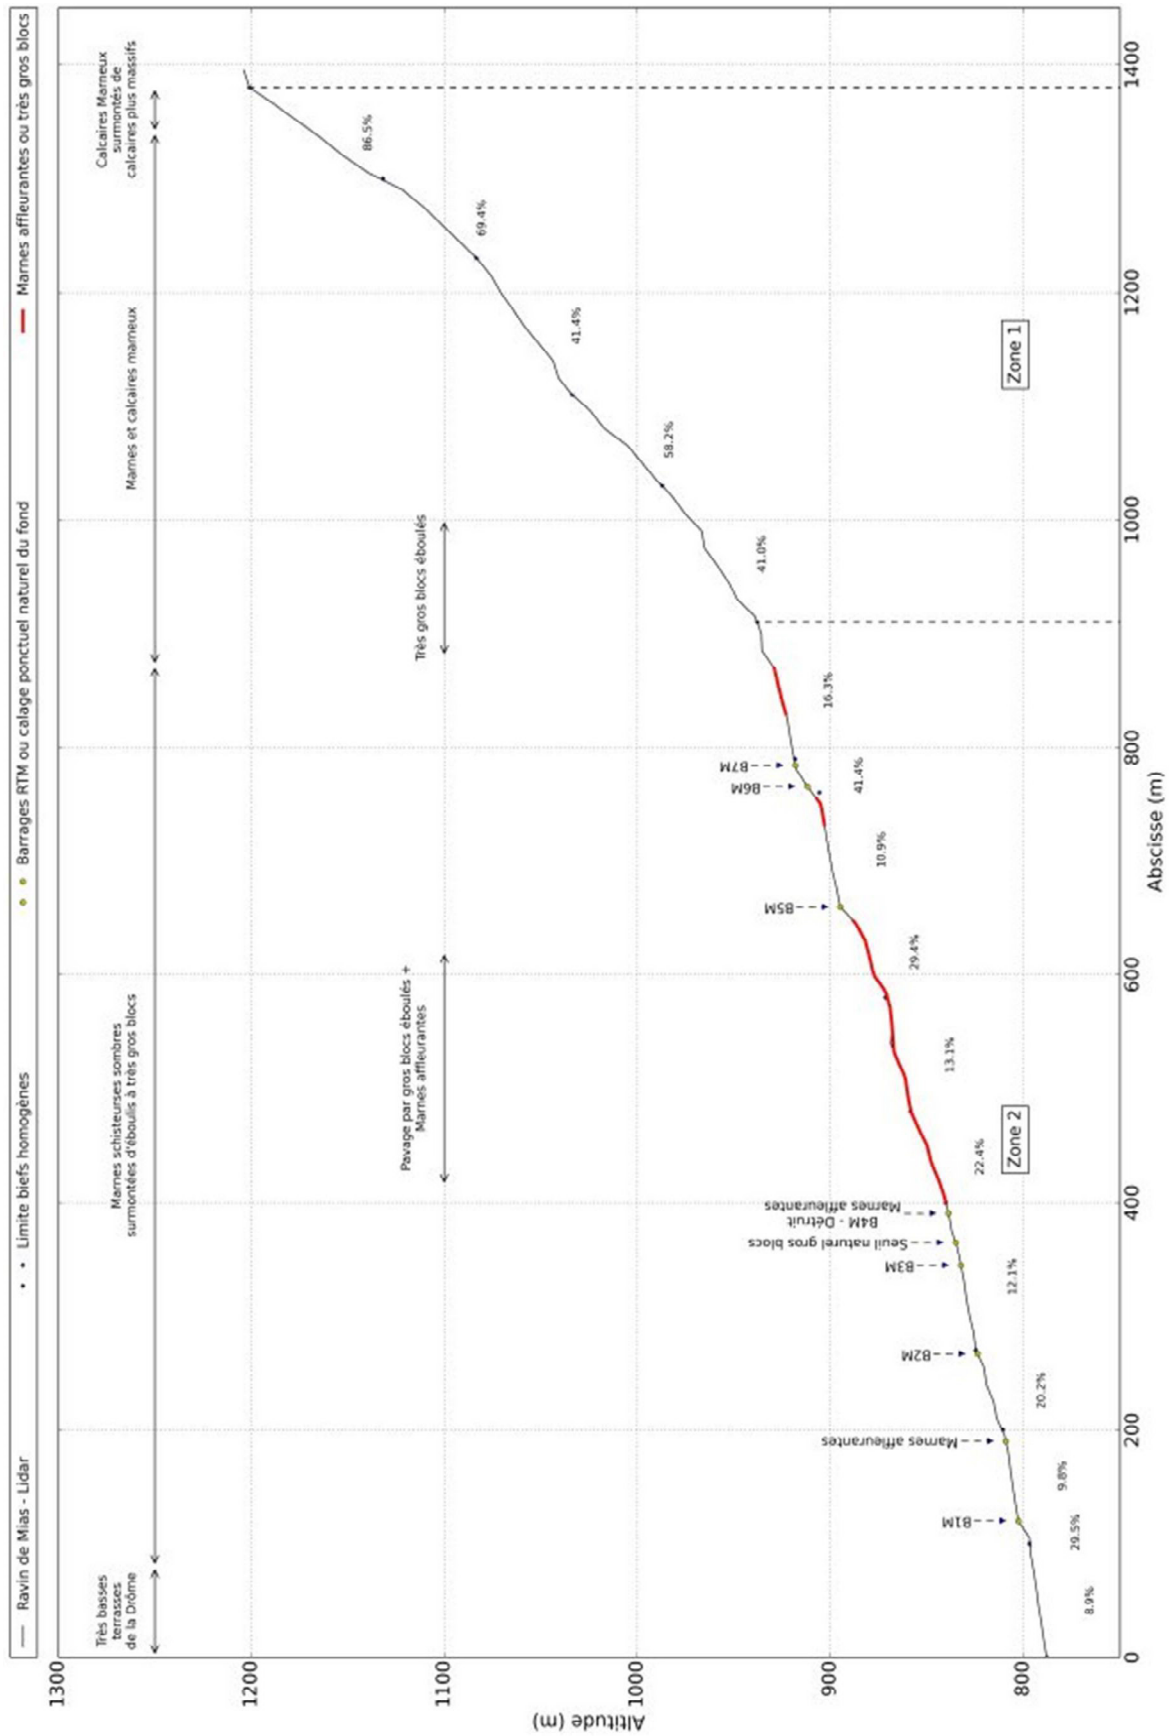
Figure 28 : Profil en long du Ravin de Mias

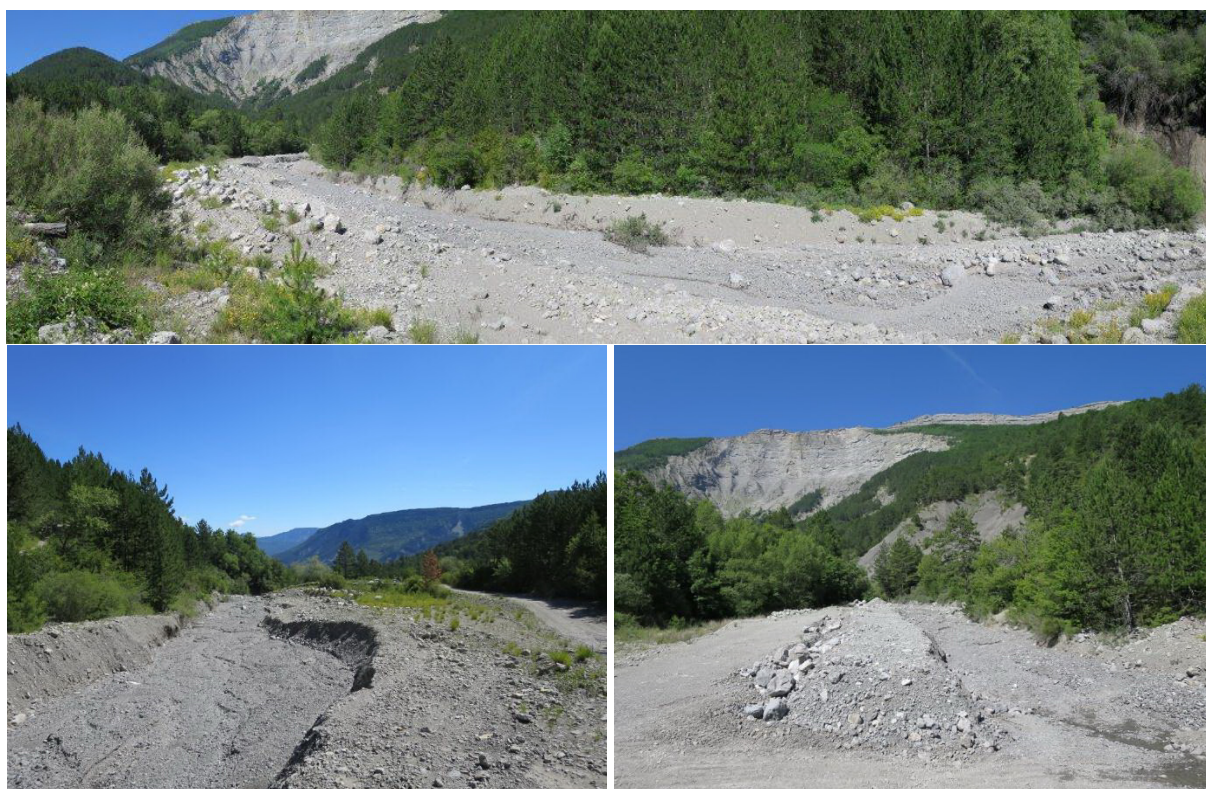
Figure 36 : Vue d'ensemble et de détail de la zone en amont du grand barrage RTM

En plus des remaniements de matériaux ayant vocation à rétablir l'accès à la route forestière, il semble que des curages aient été régulièrement pratiqués sur l'atterrissement du barrage. Ceux-ci n'ont pu être quantifiés précisément, le sommier de la forêt ayant disparu. Selon les personnels ONF locaux, des curages d'un volume de l'ordre de 5000 m³ auraient été effectués entre 2005 et 2017. Les matériaux ont été utilisés en tant que couche de finition de routes forestières locales. Le dernier remaniement de matériaux avec chenalisation du torrent et création de cordons date de 2012.

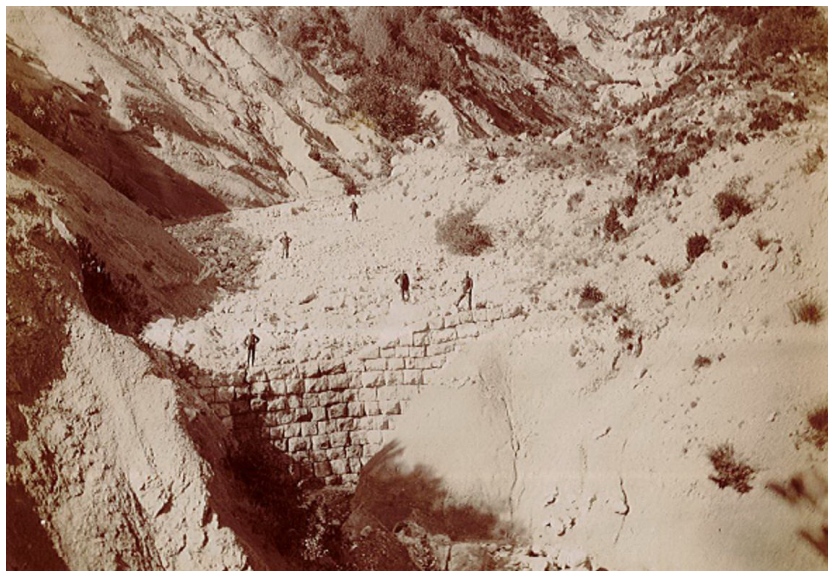
Figure 41 : Ouvrage vraisemblablement situé derrière le barrage actuel B11

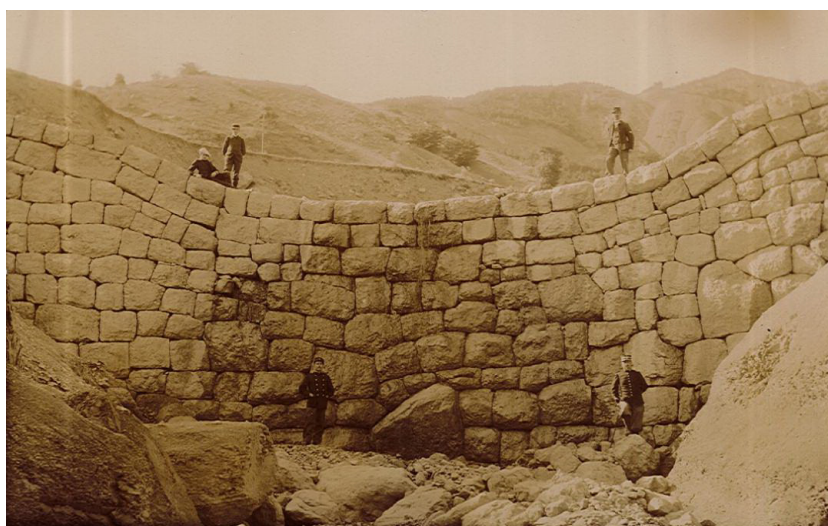
Figure 42 : Ouvrage vraisemblablement situé dans l'atterrissement du B6.

- deux situés dans la partie supérieure du dispositif ont été remplacés par des ouvrages plus récents (actuels B11 et B12) ;
- un barrage, situé plus en aval dans une courbe très prononcée, a été détruit par la crue de 1950 puis remplacé par 3 ouvrages plus récents de moindre hauteur (B7, S8 et B9) ;
- deux barrages – dont l'origine est incertaine – ont été détruits puis recouverts par l'atterrissement du grand barrage B6, construit en 1963 ;

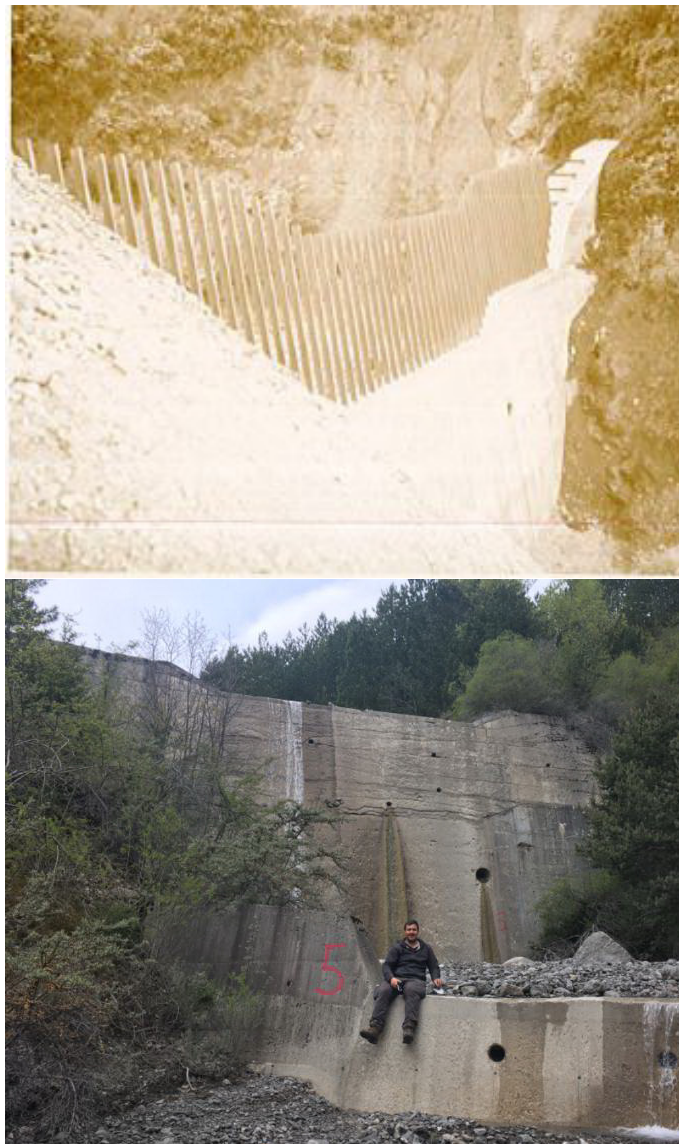
Figure 46 : Clichés du grand barrage RTM. (haut) : Avant rehausse dans les années 60 ; (bas) : 2017
