## Réalisation d'une passe à poissons à bassins successifs en bois sur le barrage de Moncey (25)

MISSION D'ETUDES ET D'ASSISTANCE TECHNIQUE DURANT LES TRAVAUX

### DIAGNOSTIC / AVANT-PROJET

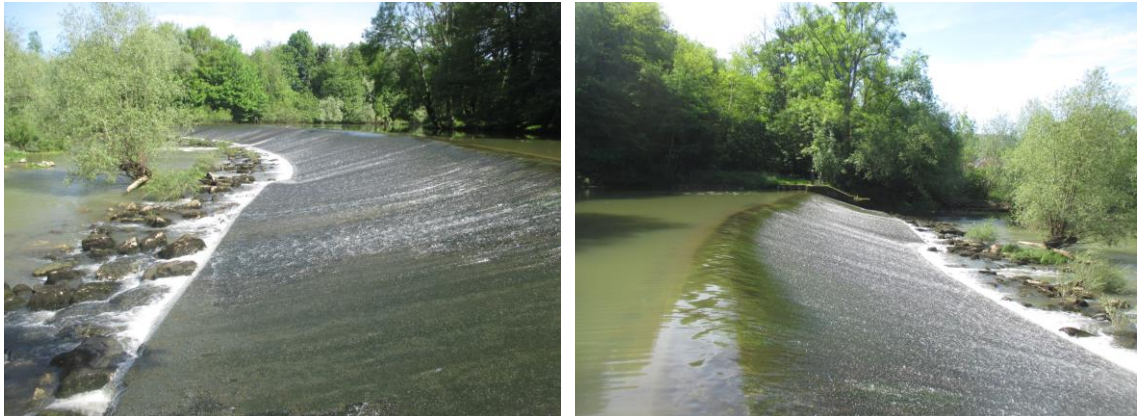
**Fig. 3. Barrage de Moncey**

Essentiellement constitué de maçonneries, le corps du barrage est très probablement composé de matériaux alluvionnaires ou de petits blocs rocheux issus du site ou des carrières environnantes. L'ensemble de l'ouvrage, et en particulier le coursier aval et la crête, a été renforcé au gros béton.

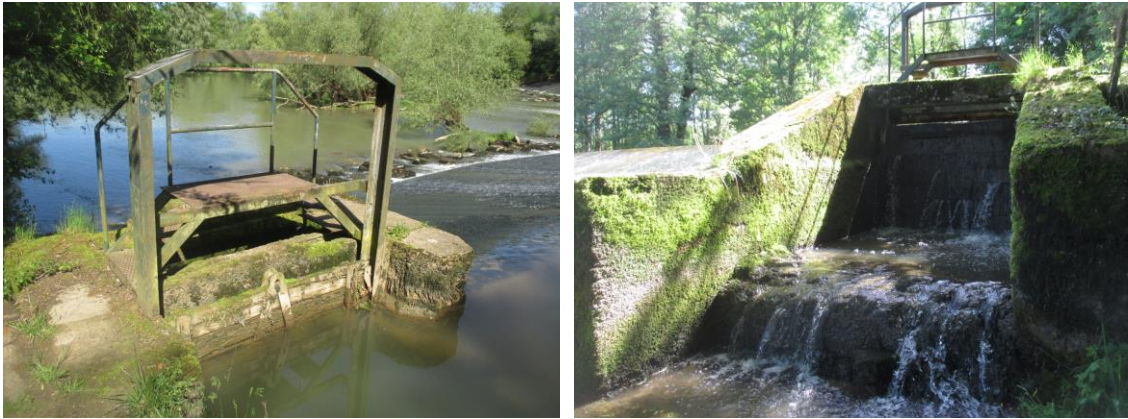
**Fig. 5. Vanne de décharge du barrage**

- Largeur de vanne : 2.08 m ;
- Cote radier : 220.01 m NGF.

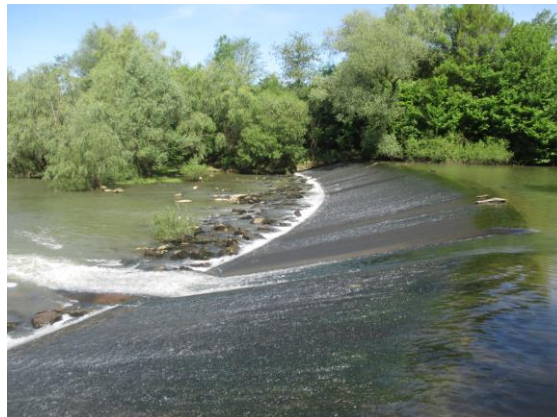
**Fig. 6. Passe à canoës du barrage****1.2.2. Le canal de l'ancien moulin**

Le barrage de Moncey est également muni d'une passe à canoës, construite dans la partie centrale de l'ouvrage. Cet aménagement consiste en la réalisation d'une échancrure, de dimensions caractéristiques suivantes :

- Largeur en tête : 2.36 m ;
- Largeur en pied : 1.51 m ;
- Cote échancrure : 221.36 m NGF.

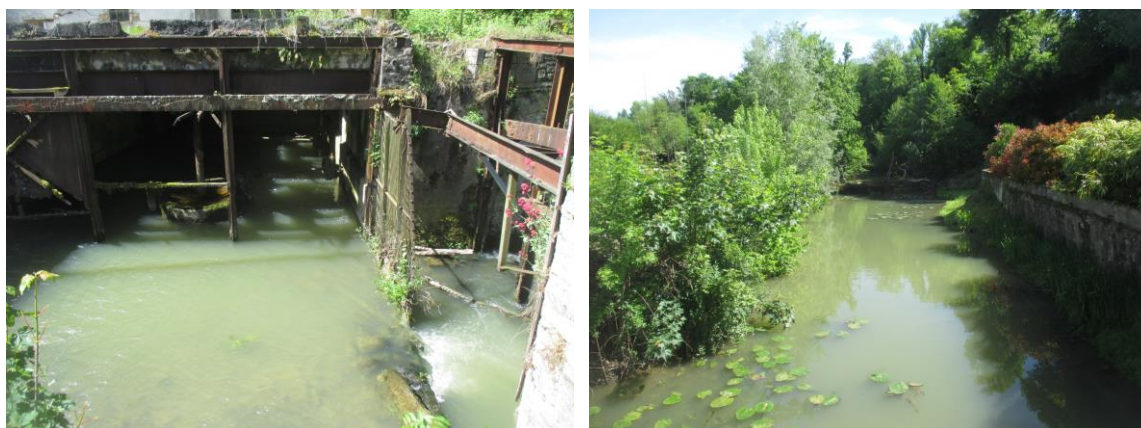
**Fig. 7. Vannages de l'ancien moulin de Moncey et canal d'amenée en amont immédiat**

Le moulin de Moncey est aujourd'hui en état de ruine. Les vannages associés à cet ouvrage sont également hors d'usage mais leur radier maintient néanmoins la ligne d'eau à un niveau constant dans le canal d'amenée.

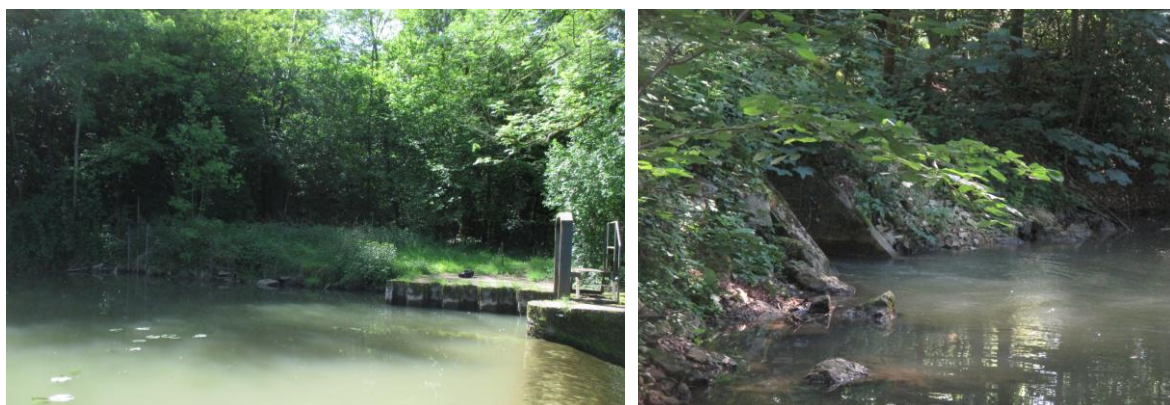
**Fig. 8. Remblai de l'entrée du canal et ouvrage d'alimentation associé**

Compte tenu de l'état du moulin, l'entrée hydraulique du canal a été comblée par la mise en œuvre d'un remblai en terre conforté sur son parement amont par des blocs d'enrochements.

Une vanne d'alimentation du canal a également été aménagée dans ce remblai. Celle-ci est aujourd'hui hors d'usage et en grande partie obstruée par des embâcles, n'autorisant le passage que de quelques écoulements dans le canal. Une buse transversale au remblai et de diamètre 500mm est présente aujourd'hui encore.

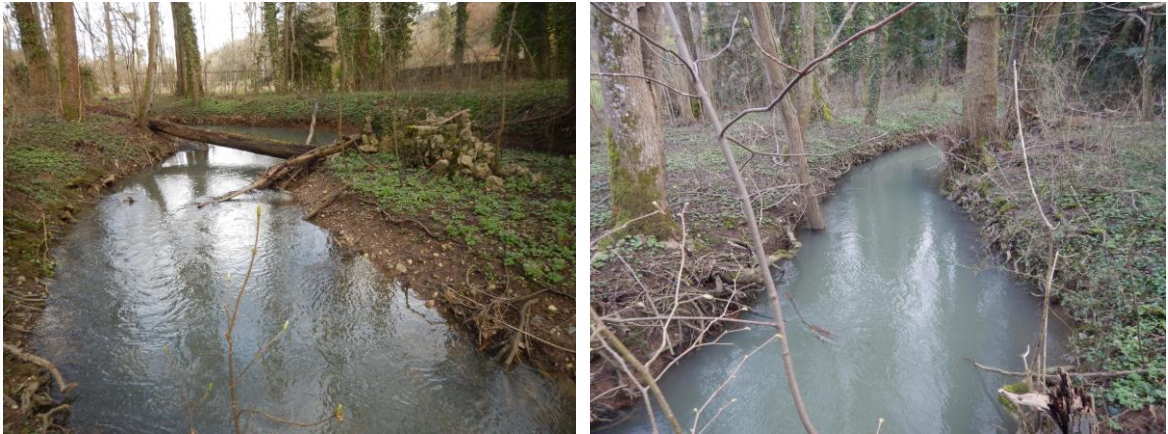
**Fig. 9. Bras secondaire contournant le remblai**

- La buse à travers le remblai, apportant un débit extrêmement faible compte tenu de son état ;
- Le bras secondaire contournant le remblai (ou « contournement »), dépourvu d'ouvrage de prise d'eau amont mais prélevant un débit plus ou moins important selon le débit de l'Ognon.

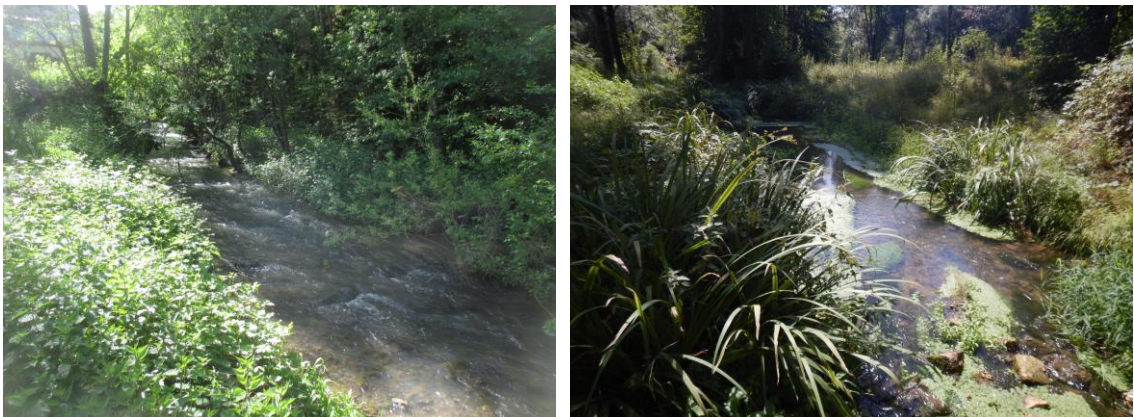
**Fig. 10. Bras de décharge (à gauche) et canal de fuite (à droite) de l'ancien moulin****1.2.3. La microcentrale d'Aulx-les-Cromary**

Les écoulements dans le canal se répartissent ensuite entre deux bras distincts : le bras de décharge, s'écoulant en rive droite de l'ancien moulin et récupérant la majeure partie des écoulements, ainsi que le canal de fuite, passant sous le bâtiment.

Ces deux bras confluent avec l'Ognon en amont immédiat du pont de la RD30, à 530 m à l'aval du barrage de Moncey.

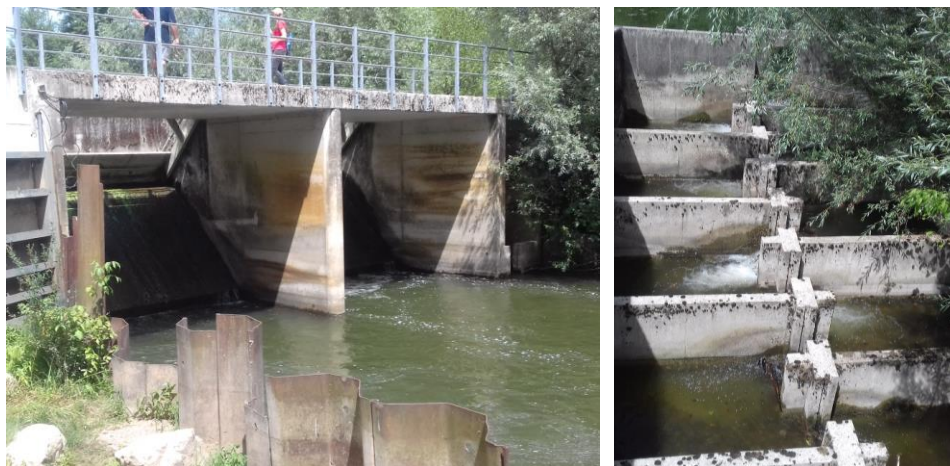
**Fig. 11. Microcentrale d'Aulx-les-Cromary et passe à poissons associée**

La microcentrale est également équipée d'une passe à poissons de type « bassins successifs » en génie civil. Cet ouvrage a été dimensionné pour un fonctionnement optimal à la cote de retenue amont 221.60 m NGF.

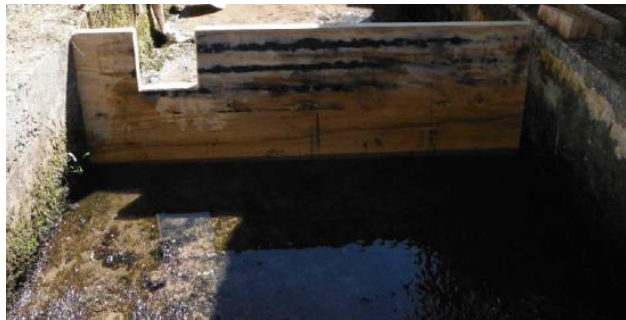
**Fig. 23. Passe à poissons en bois sur le Lauzat (87)**

Cet ouvrage est un pré-barrage en bois et a été réalisé dans le cadre de la restauration de la continuité écologique du Lauzat. Il a pour but de fractionner la chute en amont de la rivière. Des plateaux de chêne de 5 cm d'épaisseur ont ici été utilisés pour la construction des bassins, et des échancrures ont été usinées dans les plateaux pour permettre le passage des écoulements. Durant la réalisation de l'ouvrage, une mise à sec complète de la zone de travail a été effectuée.

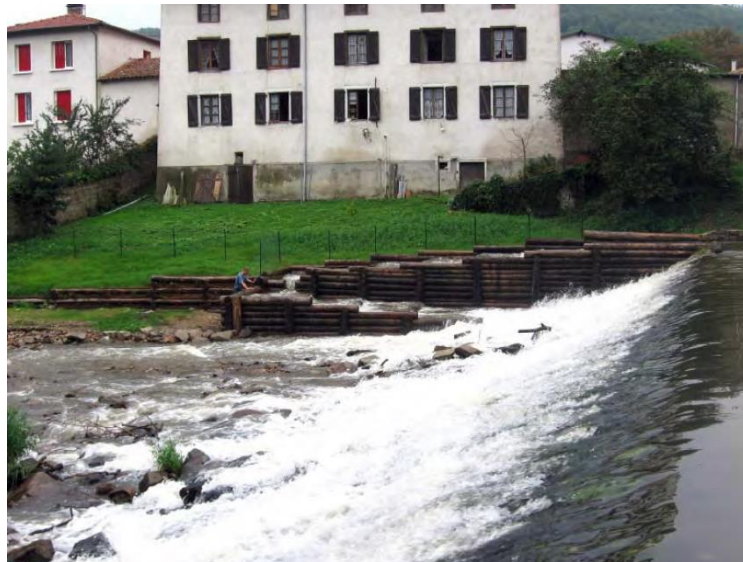
**Fig. 26. Passe à poissons en bois sur le Lignon (42)**

La construction de cet ouvrage, composé de 12 bassins, a nécessité environ 7 mois de travaux. La technique de construction ici mise en œuvre (fuste) nécessite le taillage de chaque rondin et permet l'ajustement des rondins entre eux. Cette technique permet d'assurer une certaine étanchéité à l'ouvrage.

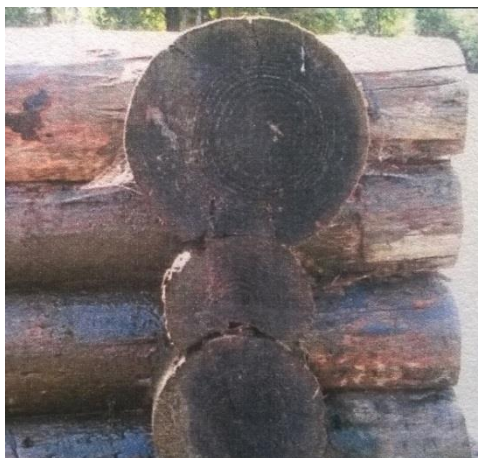
**Fig. 27. Exemple de mise en œuvre des rondins**

L'utilisation de rondins de 25 cm de diamètre n'a pas donné lieu à un dimensionnement mécanique de l'ouvrage. En effet, cette taille de rondin apporte le plus souvent un surdimensionnement assurant la stabilité générale de l'ouvrage.

De plus, après mise en place de la structure, des tiges de type « tige filetée » ont permis de solidariser l'ensemble des rondins entre eux, ainsi que l'ensemble de la structure avec les fondations de type « matelas RENO ».

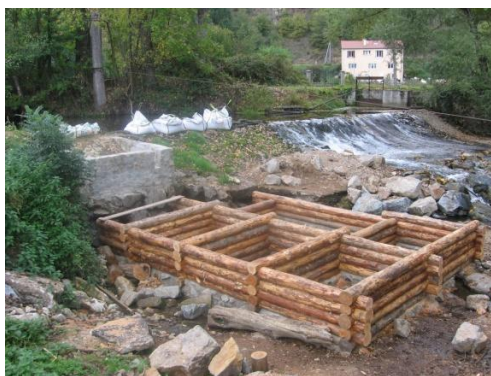
**Fig. 28. Passe à poissons en bois sur l'Anzon (42)**

Cette passe à poisson est construite sur le même principe que la précédente et a été conçue par le même technicien de rivière. L'ouvrage a vu le jour suite au retour d'expérience positif du précédent ouvrage.

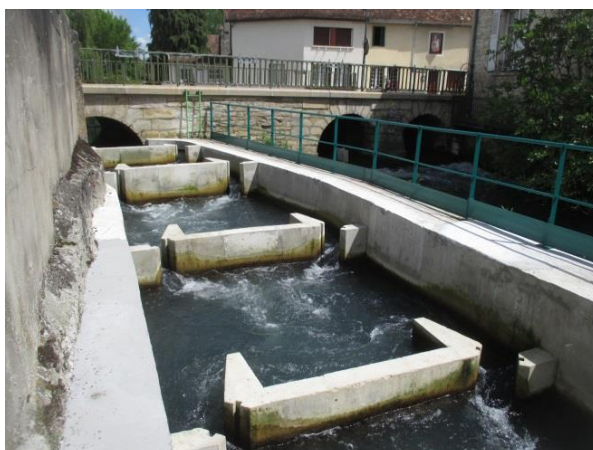
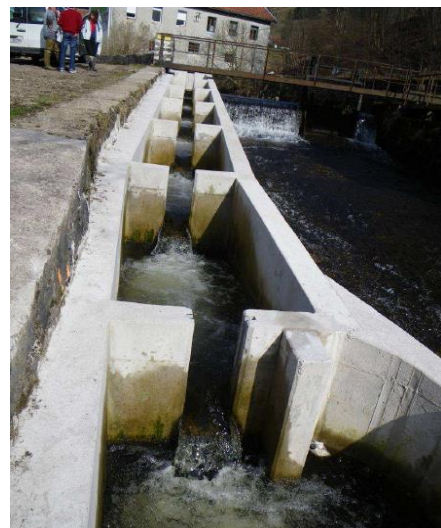
**Fig. 33. Exemples de passes à bassins successifs**

Ces caractéristiques géométriques déterminent, en fonction des cotes des niveaux d'eau à l'amont et à l'aval de l'ouvrage, le comportement hydraulique de la passe, c'est-à-dire son débit, la différence de niveau d'un bassin à l'autre, ainsi que la configuration de l'écoulement dans les bassins.

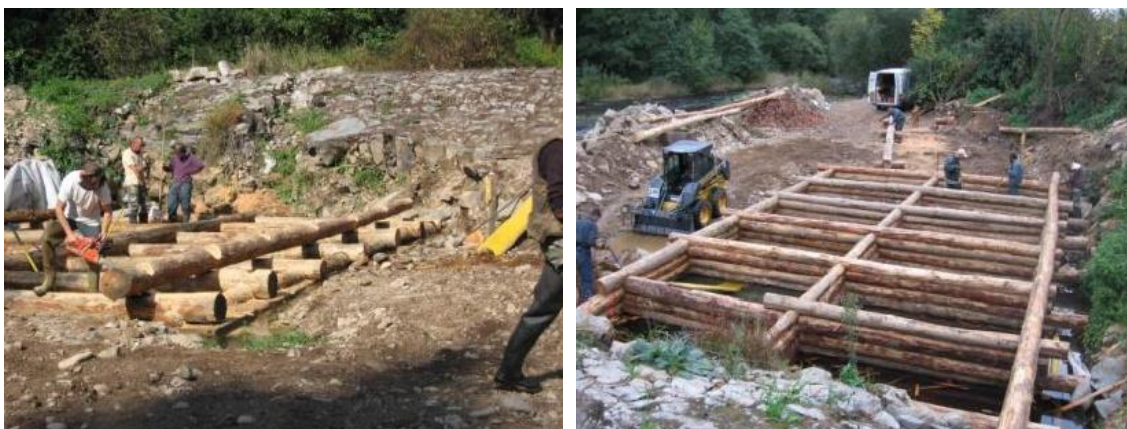
**Fig. 38. Mise en œuvre de la fuste pour la réalisation d'une passe à poissons en bois**

Les cloisons seront mises en œuvre par la technique de la « fuste ». Cette technique consiste à utiliser des troncs bruts, simplement écorcés et empilés, qui seront encastrés dans leur longueur et entre-croisés dans les angles afin d'assurer leur stabilité.

- Insertion de joints d'étanchéité entre les longrines constituant les cloisons externes uniquement (les cloisons internes étant jugées moins sensibles vis-à-vis du risque de fuite) ;
- Découpe des échancrures dans les cloisons internes.

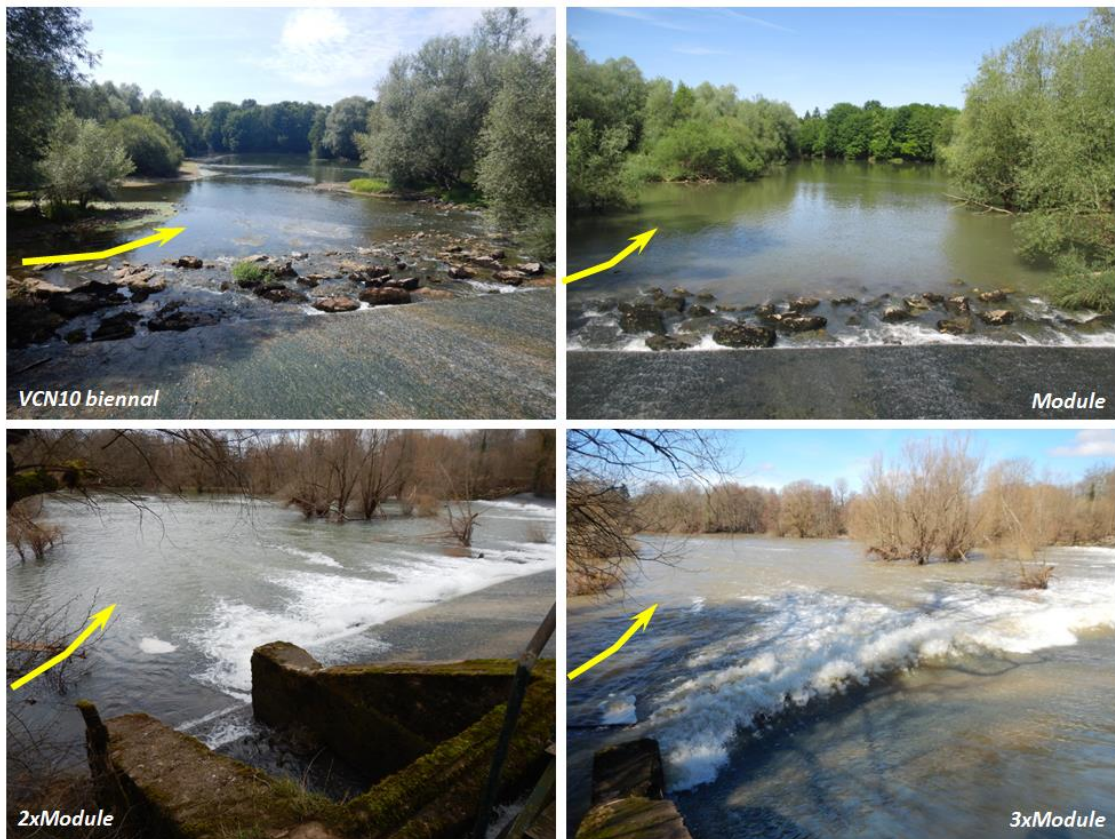
**Fig. 39. Localisation de la veine d'écoulement en sortie de passe**

L'attractivité piscicole du dispositif sera donc assurée sur l'ensemble de sa plage de fonctionnement.

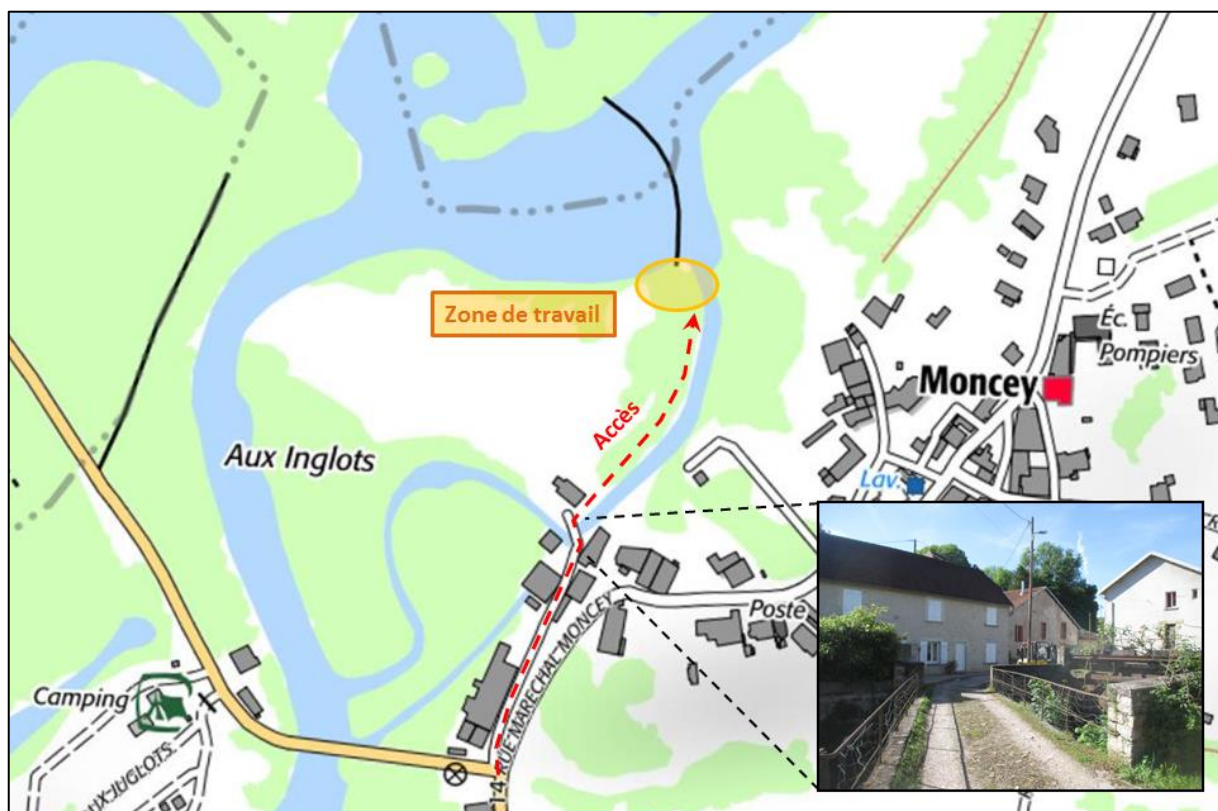
**Fig. 41. Modalités d'accès au chantier**

Un unique accès permettra d'accéder à la zone de travail en rive gauche du barrage de Moncey. Les engins devront emprunter les passages suivants :

- Rue desservant l'ancien moulin de Moncey ;
- Pont de franchissement du canal ;
- Clairière privée, associée à une servitude de passage pour le SMAMBVO.

Cet accès est pourvu de plusieurs contraintes, qui devront être pleinement intégrées par la (ou les) entreprise(s) qui réaliseront les travaux :

- Passage étroit entre habitations riveraines ;
- Franchissement du canal, surmonté d'une ligne électrique ;
- Virage à 90° en sortie de pont, autorisant une marge de manœuvre réduite pour les engins.
