# Nouveau forage de Fondremand (70)

## *Etude hydrogéologique complémentaire*

### Rapport de synthèse général

Communauté de Communes  
du Pays Riolois

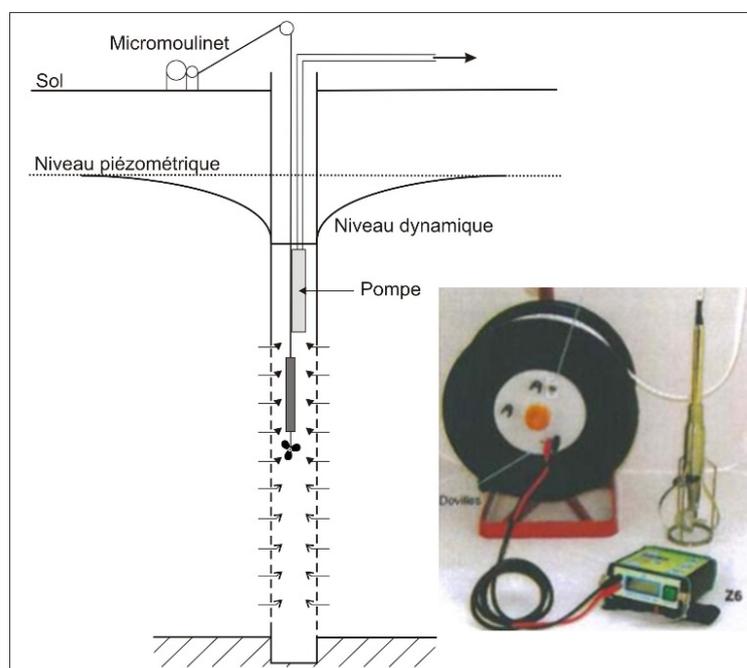
Figure 6 : Schéma du principe de fonctionnement du micromoulinet de forage

L'appareil à hélice à axe vertical a été descendu dans le forage pendant un pompage à 3,4 m<sup>3</sup>/h obtenu grâce à une pompe de faible encombrement de 3''. Grâce à la vitesse du courant à différentes profondeurs, on peut calculer le débit produit par une tranche de terrain ou une fissure donnée.

Au forage de Fondremand, le niveau piézométrique (28,30 m le jour du test) est très proche de la fissure productive située entre 30 et 30,6 m de profondeur. Ainsi, la pompe de 1 m de longueur a empêché au micromoulinet de remonter au-delà d'environ 31 m, gênant ainsi la mesure du débit issue de la fissure. Aucune arrivée d'eau n'a été détectée à partir de 31 m jusqu'au fond du forage.

Une diagraphie au micromoulinet a été réalisée dans l'ouvrage le 27 mars 2018 afin d'évaluer l'importance de la productivité des venues d'eau identifiées lors des travaux de forage.

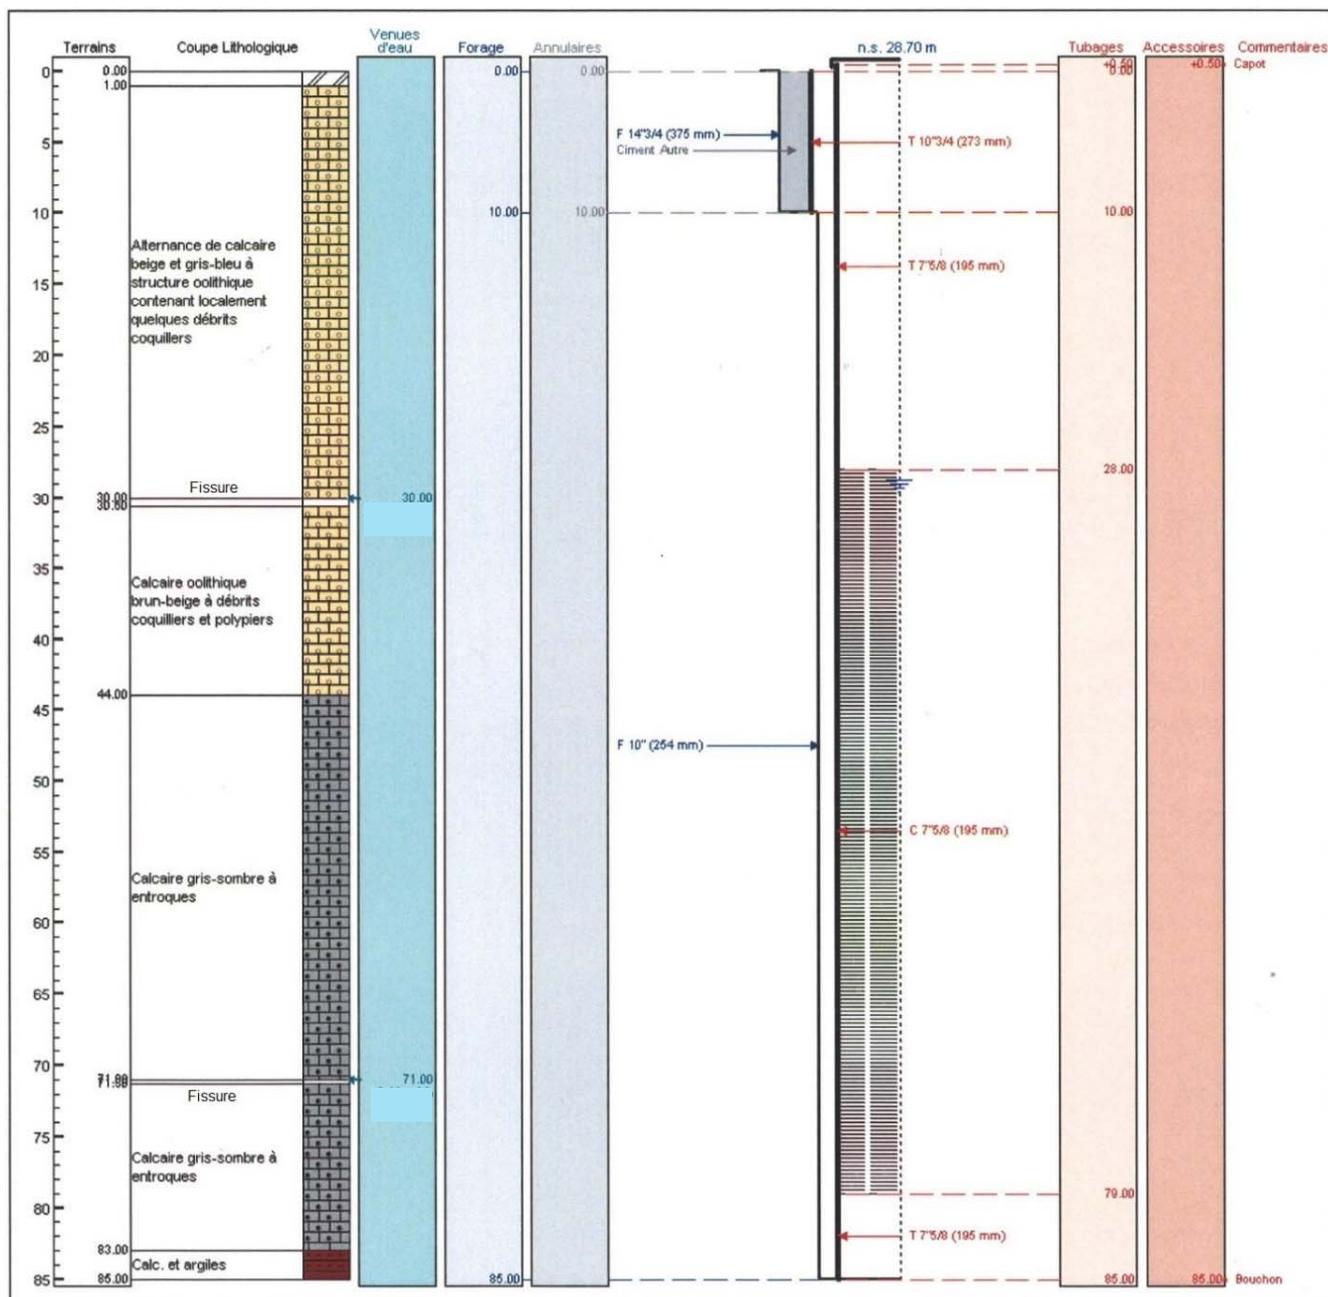
Figure 7 : Coupe technique du forage

L'arrivée d'eau principale se fait par une fissure située entre 30 et 30,6 m de profondeur.

Une deuxième fissure identifiée par le foreur entre 71 et 71,5 m n'est pas apparue productive dans les conditions de réalisation de la mesure.

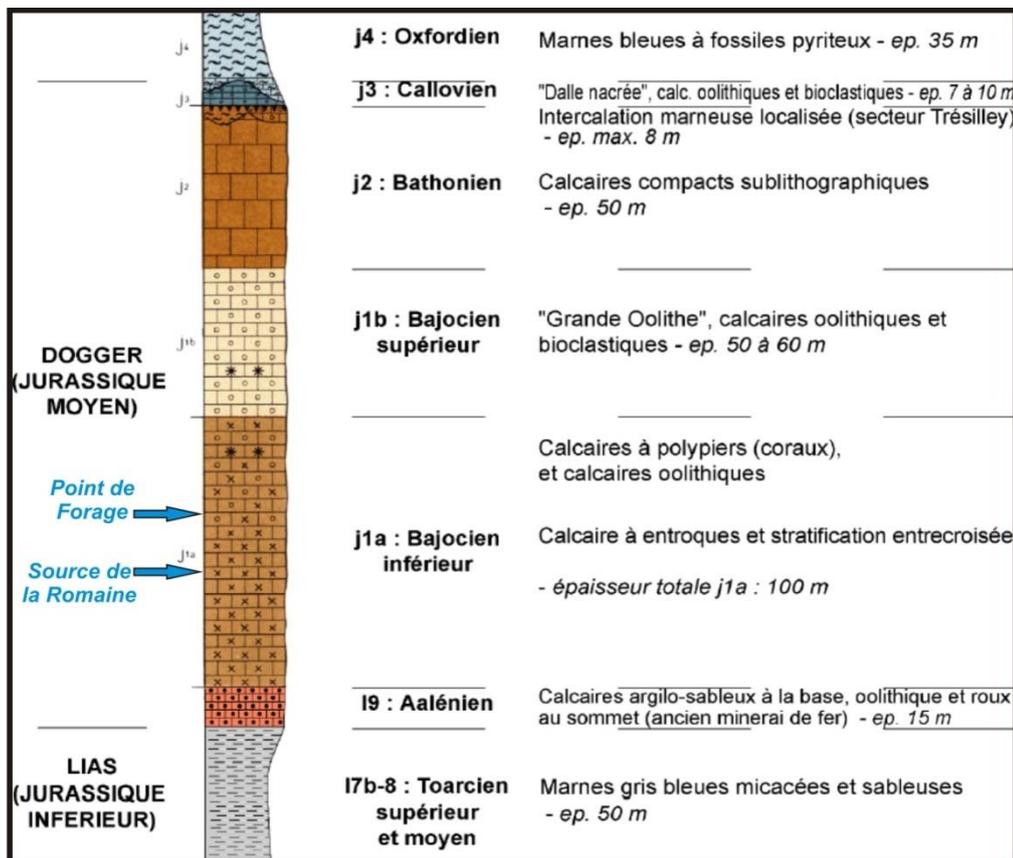
Figure 9 : Série stratigraphique du secteur d'étude (origine du document C. Reilé)

Ce vaste ensemble composé essentiellement de calcaires bioclastiques d'une centaine de mètres d'épaisseur est le siège de circulations de type karstique à l'origine de nombreuses sources sur le secteur.

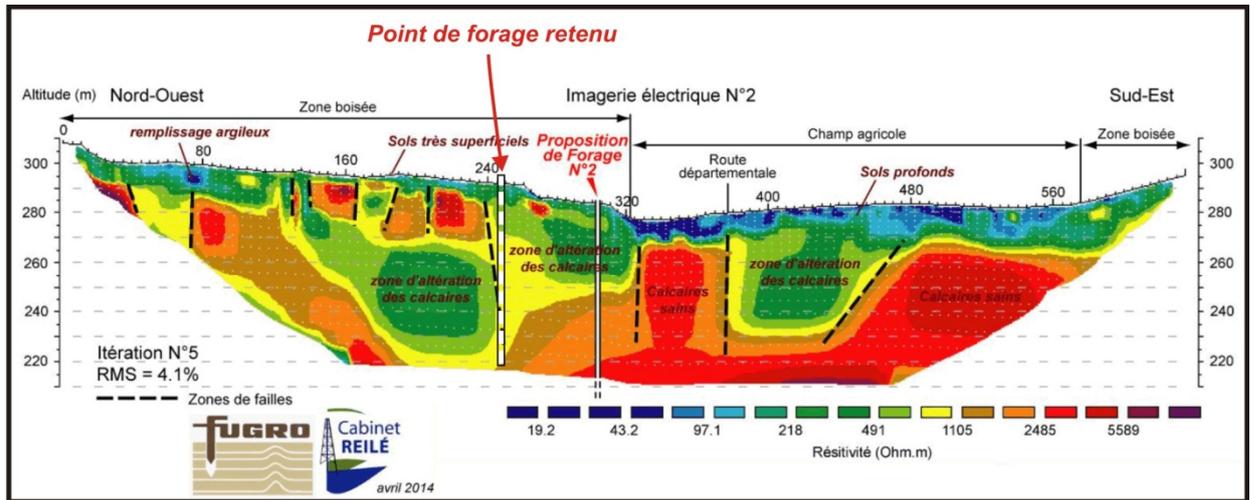
Figure 10 : Profil géophysique au droit du secteur d'implantation du forage (origine du document C. Reilé)

D'après le profil géophysique établi, le nouveau point d'implantation restait dans un "secteur altéré" des calcaires du massif et fut positionné au droit d'une zone de fracture potentielle.

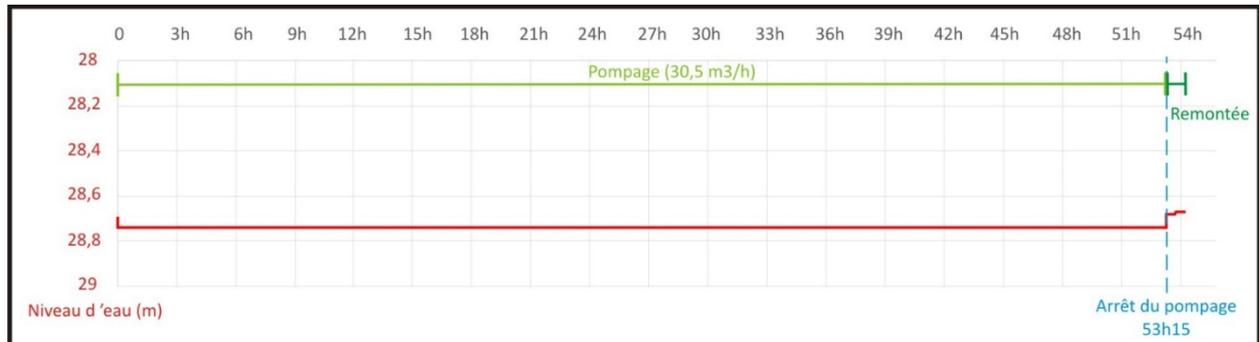
Figure 12 : Résultat de l'essai de pompage de longue durée initial d'avril 2017

Après la création du forage, les essais de pompage par paliers et de longue durée de 48 h ont rapidement montré l'excellente productivité du forage. A 30,5 m<sup>3</sup>/h, le rabattement du niveau statique de l'eau s'est abaissé de 5 cm dans le forage et a été observé durant tout la durée de l'essai.

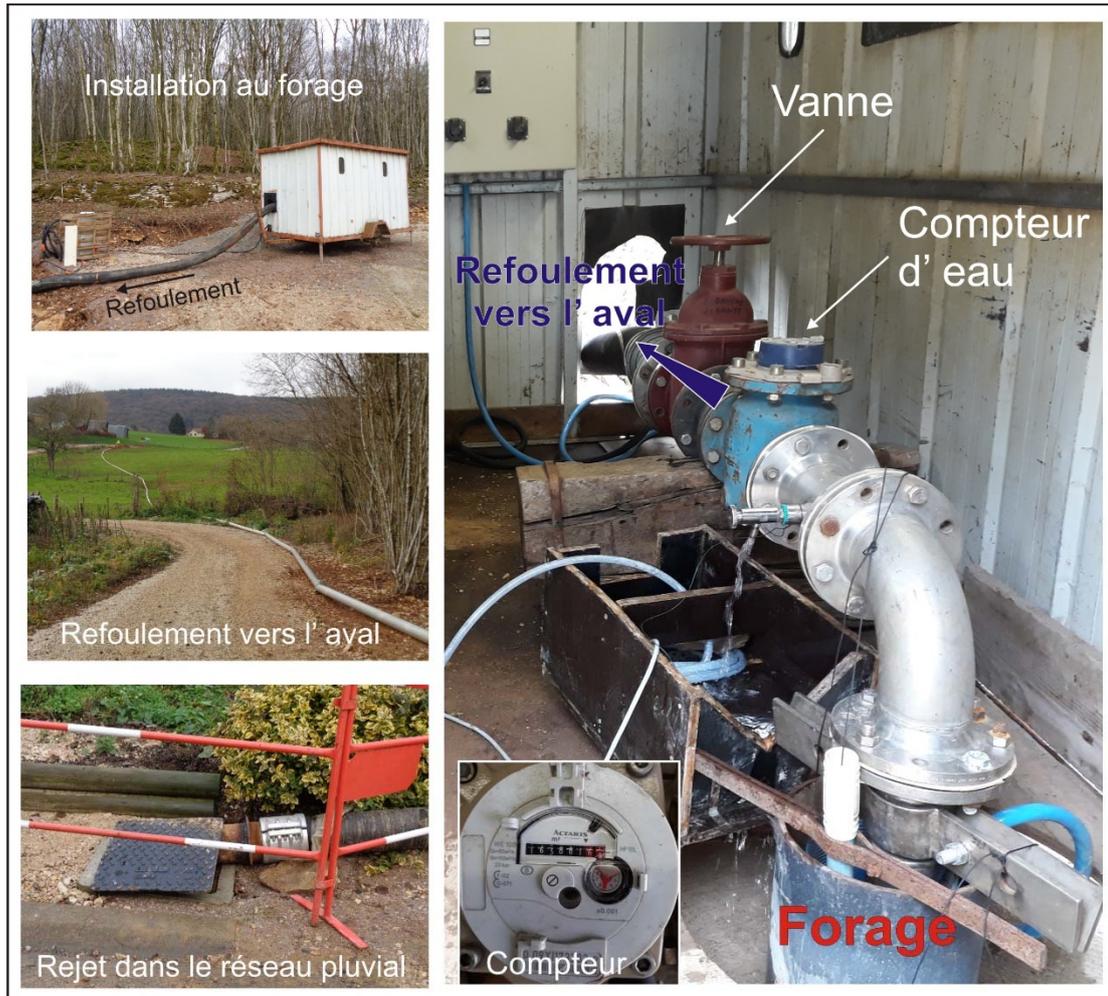
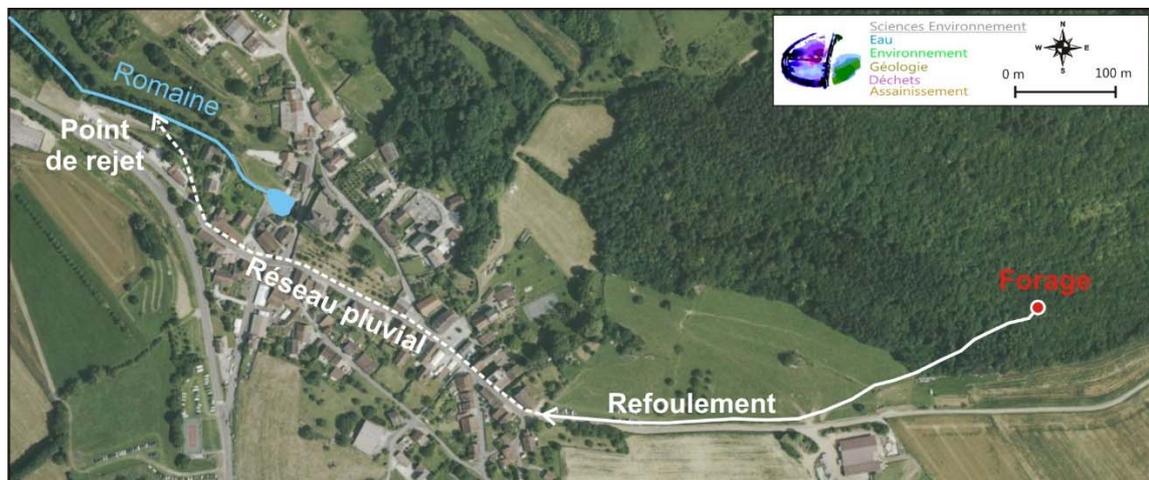
Figure 13 : Planche photographique de l'installation de pompage et de refoulement

Afin d'éviter toute réalimentation et apprécier au mieux l'impact des pompages sur cette importante source karstique, pour la réalisation des 2 séquences d'essais de très longue durée, les eaux pompées dans le forage ont été dirigées jusqu'au réseau pluvial situé à l'entrée Est de la commune et dont l'émissaire est situé à l'aval de la zone de source (figure 13).

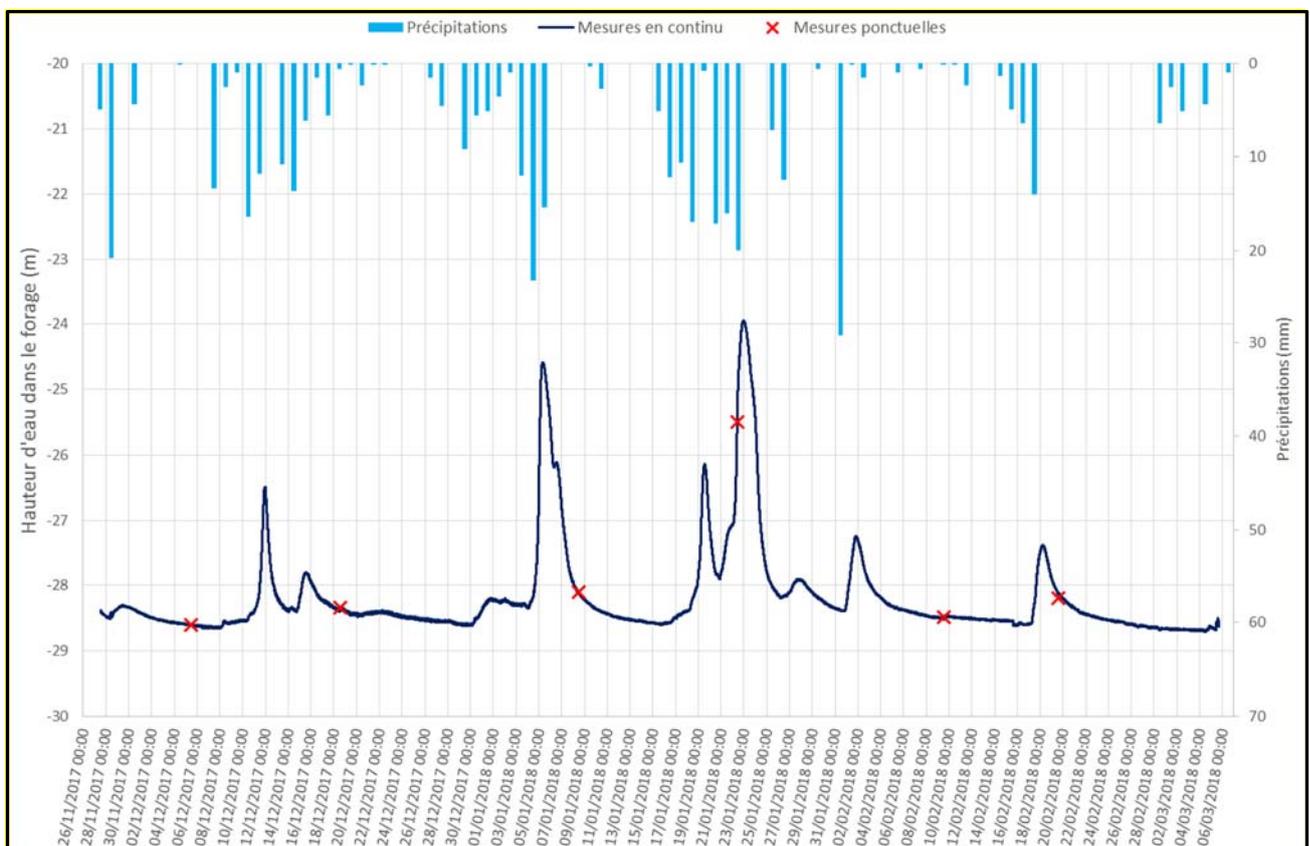
Figure 14 : Fluctuation du niveau de l'eau dans le forage durant l'essai de pompage en période de hautes-eaux

Le jour du lancement, une séquence de pompage par paliers de quelques heures a été réalisée par l'entreprise de forage à 30, 40, 50 et 60 m<sup>3</sup>/h. L'abaissement étant de l'ordre de quelques centimètres, l'essai a rapidement été fixé au débit maximal de la pompe (65 m<sup>3</sup>/h) avec un rabattement correspondant d'environ 8 cm.

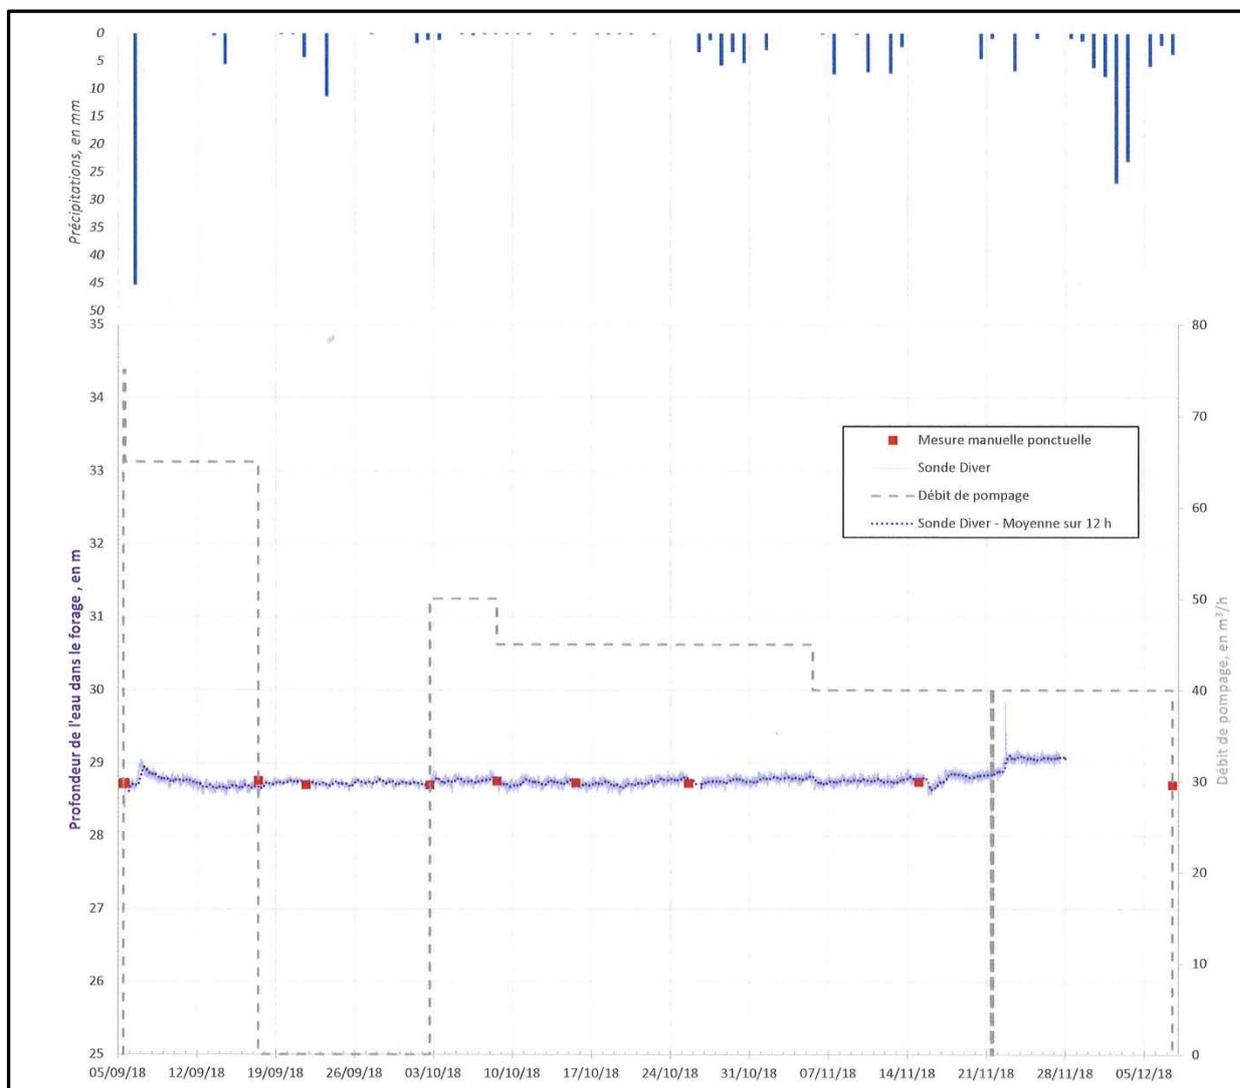
Figure 15 : Fluctuation du niveau de l'eau dans le forage durant l'essai de pompage en période de basses-eaux

Initié à 75 m<sup>3</sup>/h, le débit de pompage a été réduit à 65 m<sup>3</sup>/h les premiers jours de l'essai. Interrompu durant une dizaine de jours, l'essai a été relancé au régime de 50 m<sup>3</sup>/h au début du mois d'octobre puis ramené progressivement à 40 m<sup>3</sup>/h au début du mois de novembre.

Les fluctuations de l'eau dans le forage, sont restées relativement stables (comprises en -28,7 m et -29 m) durant toute la durée de l'essai avec un impact de la mise en route du pompage sur le niveau statique de l'eau de l'ordre de 5 à 10 cm selon l'importance du débit.

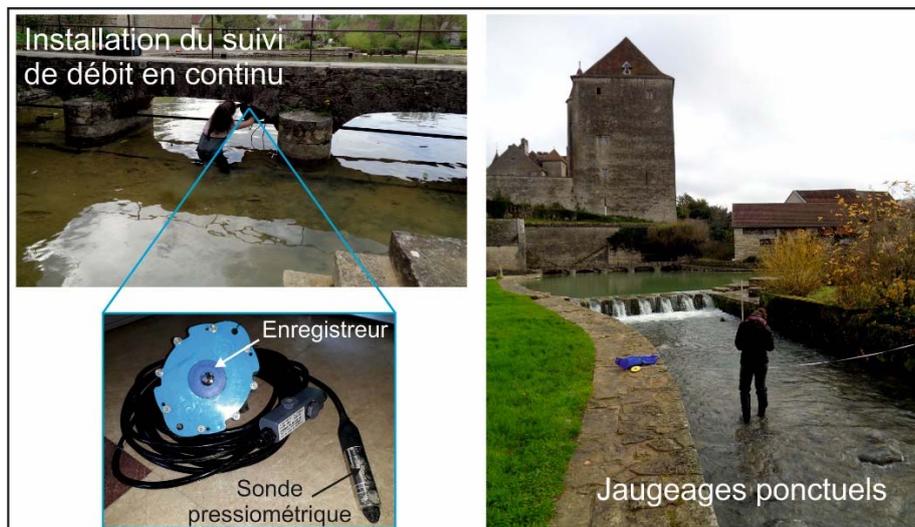
Figure 16 : Planche photographique des installations de suivi de débit à la Romaine

Des mesures ponctuelles au courantomètre ont été réalisées dans le cours de la Romaine à l'aval de la vasque d'émergence principale tout au long du suivi afin de corrélérer au mieux la relation hauteur/débit.

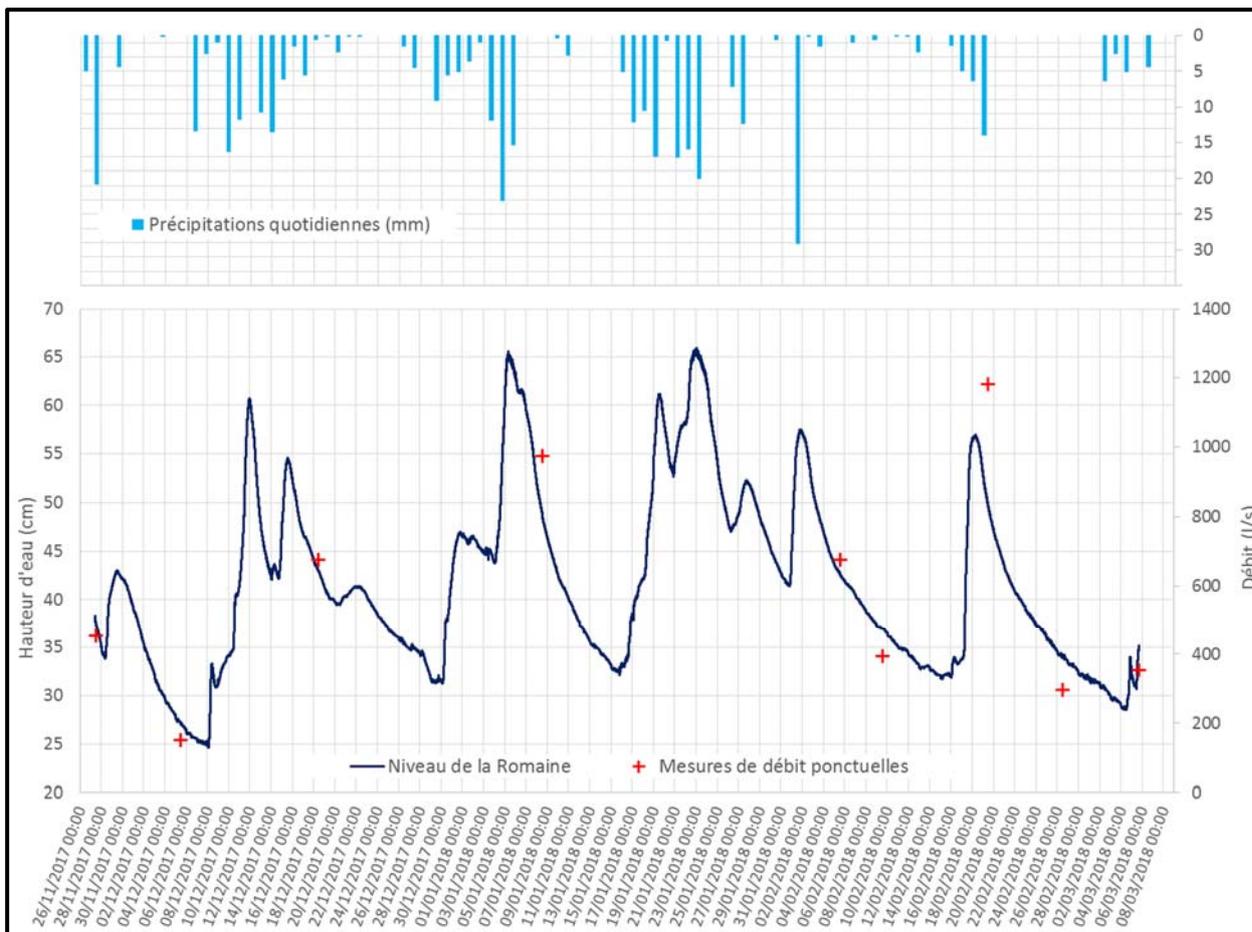
Figure 17 : Suivi de débit de la source de la Romaine durant les essais de pompage longue durée en hautes-eaux.

La réactivité du débit de la source par rapport aux épisodes pluvieux est très rapide. La comparaison des relevés observés dans le forage avec les mesures effectuées dans la source de la Romaine montre que les pics de mise en charge dans le massif s'observent avec un décalage inférieur à 1 heure avec les pics de crue dans la source.

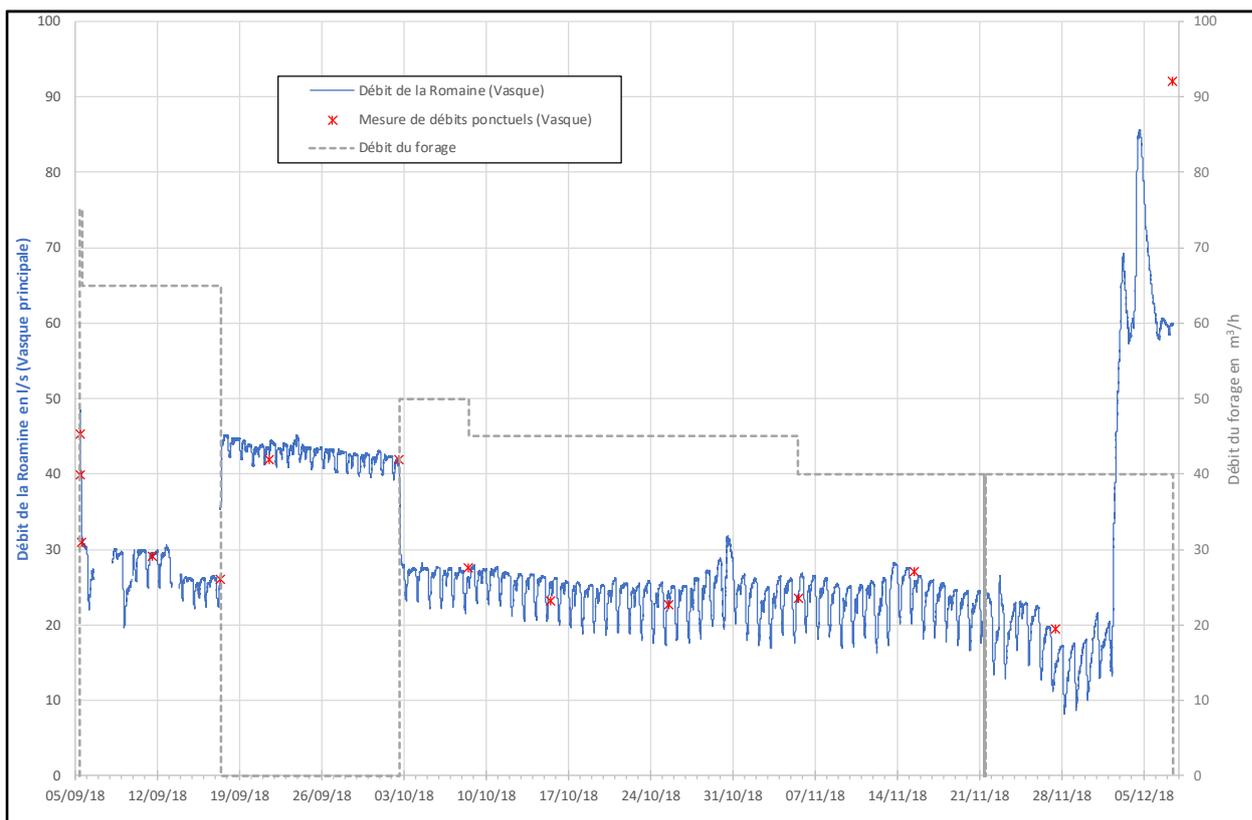
Figure 19 : Evolution du débit de la source en fonction du débit de forage

Au début du mois d'août, le débit de la Romaine atteignait encore 73 l/s. Lors du lancement de l'essai, son débit à l'aval immédiat de la vasque d'émergence était réduit à 45 l/s soit près de 160 m<sup>3</sup>/h.

Malgré la reprise de l'étanchéité du seuil régulant le niveau de l'eau dans la vasque par la commune, cette réduction de débit impactait notablement l'aspect visuel de ce secteur touristique qui nous a conduit à stopper l'essai pour quelques semaines.

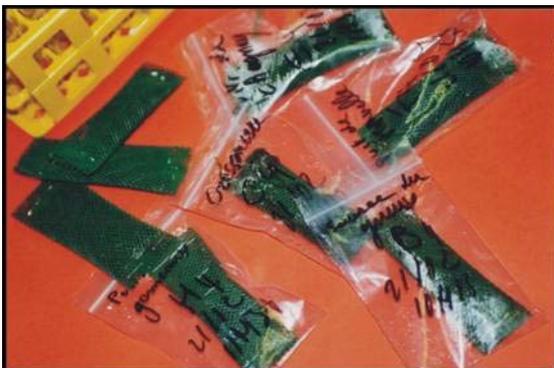
Fluocapteurs

Cette surveillance a été complétée par un contrôle qualitatif de la restitution via l'utilisation de fluocapteurs dont l'installation a été étendue aux autres exutoires secondaires potentiels du secteur. Il s'agit de petits sachets poreux remplis de charbon actif ayant la propriété de fixer les molécules de colorant présentes dans l'eau, généralement relevées avec un pas de temps variable de 5 à 20 jours.

Les échantillons d'eau et les fluocapteurs collectés lors de chaque tournée sont analysés dans notre propre laboratoire d'analyses de colorant, équipé d'un spectrofluorimètre de marque Perkin Elmer qui permet l'analyse à double balayage synchronisé.

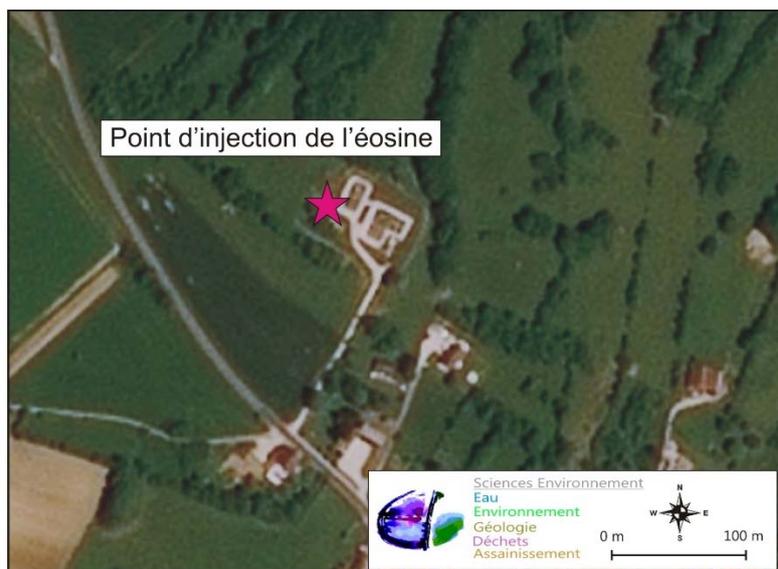
Figure 20 : Localisation du point d'injection de l'éosine

Pour ce faire, 2,5 kg du traceur éosine ont été injectés directement au point de rejet des eaux usées communales le 2 octobre 2018 entre 17h30 et 17h50.

L'injection de février 2018 avait conduit aux mêmes observations qu'en 2013 et pour valider ou infirmer ces résultats et notamment en période de basses eaux une nouvelle injection de traceur a été effectuée en octobre 2018 dans cette perte ou sont rejetées les eaux usées de la commune de Trésilley.

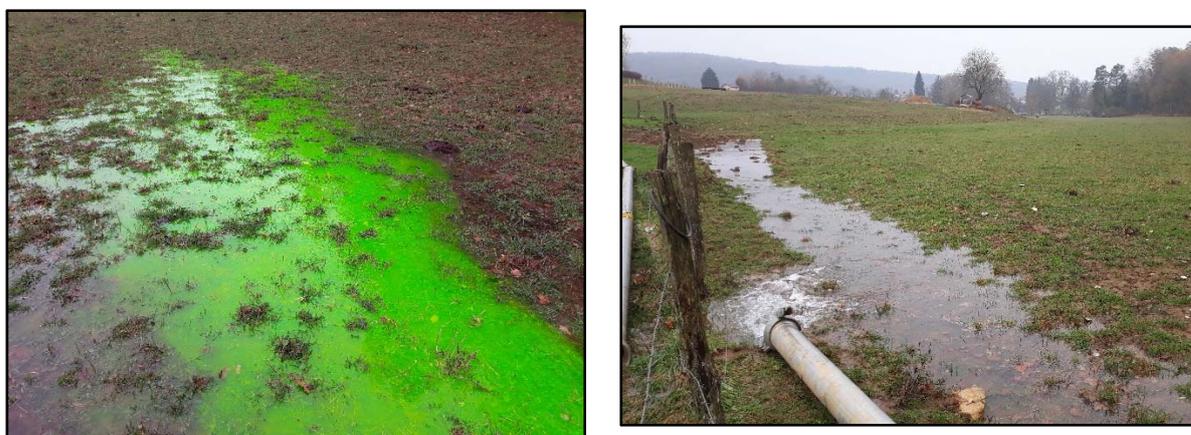
Figure 23 : Photos de l'injection de la fluorescéine

Après avoir temporairement débranché la canalisation de refoulement de l'eau du forage (environ 3 h), le traceur a été déversé directement à l'aplomb de la zone d'infiltration rendu visible par l'écoulement ainsi créé.

L'objectif de ce traçage complémentaire était de confirmer l'absence de lien entre cette zone d'infiltration recueillant notamment les eaux pluviales collectées sur le bâtiment agricole proche et une partie des eaux de ruissellement circulant dans le vallon en période de crue.

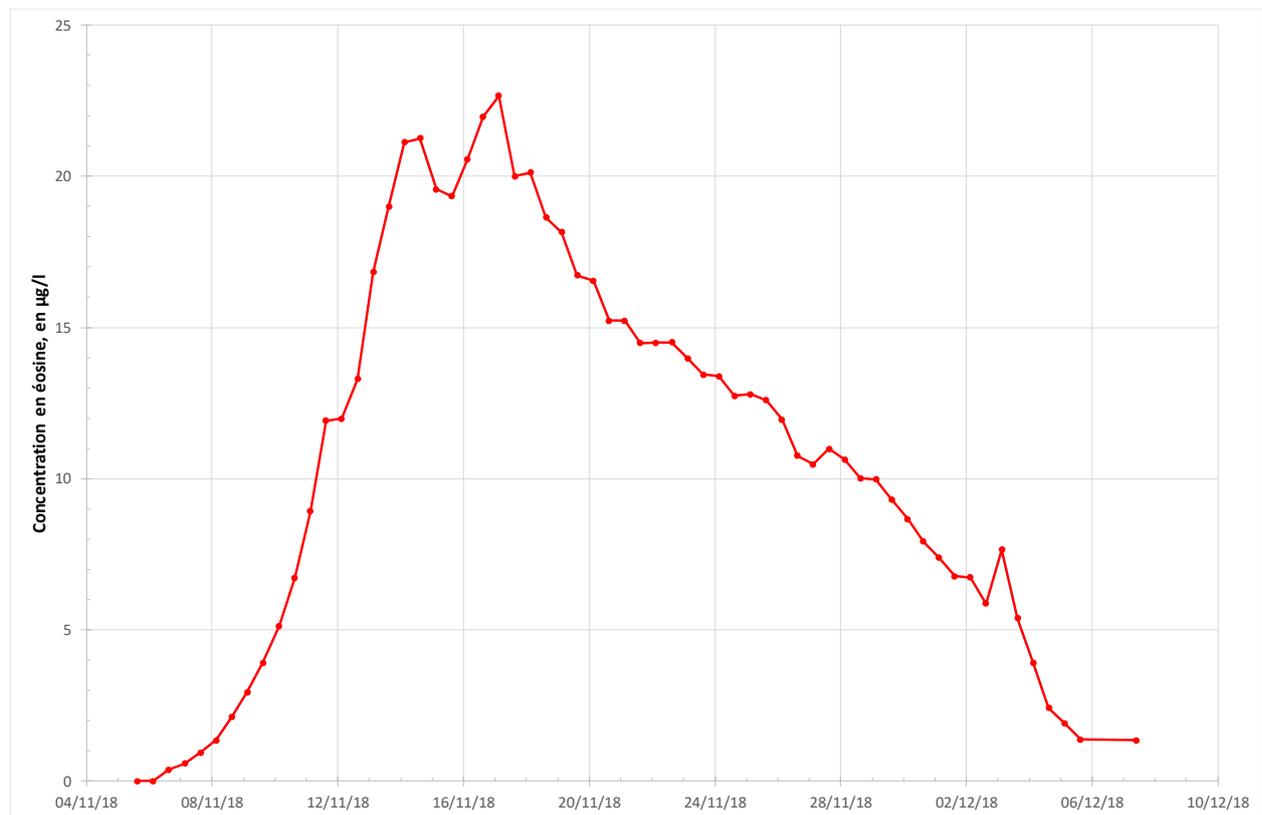
Figure 26 : Courbes de restitution en éosine sur la source karstique de Maizières

Celle-ci reste néanmoins relativement importante et il est probable que les petits épisodes pluvieux survenus à la fin du mois d'octobre aient pu favoriser la migration du traceur dans le système souterrain.

Par contre, aucune autre trace d'éosine n'a été détectée sur les autres points de surveillance quantitatif et qualitatif mise en place durant le suivi et particulièrement sur la source de la Romaine et le nouveau forage de Fondremand.

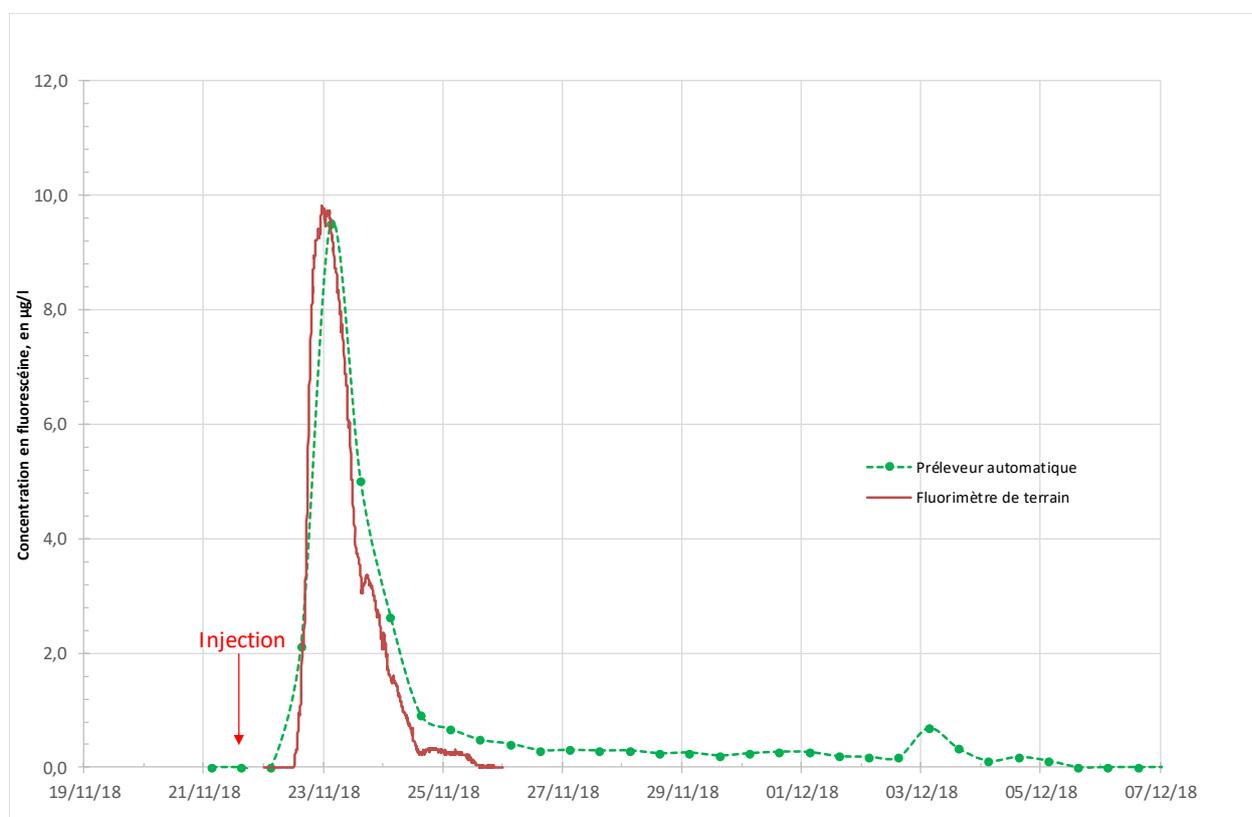
Figure 28 : Courbe de restitution en fluorescéine sur la source de la Romaine

Malgré les conditions de sécheresse particulièrement marquées durant cette période, la vitesse apparente de circulation reste notablement élevée, de l'ordre de 15 m/h soit 360 m/j.

Aucune autre trace du colorant n'a été détectée sur les autres exutoires du secteur et notamment sur l'eau du nouveau forage de Fondremand.

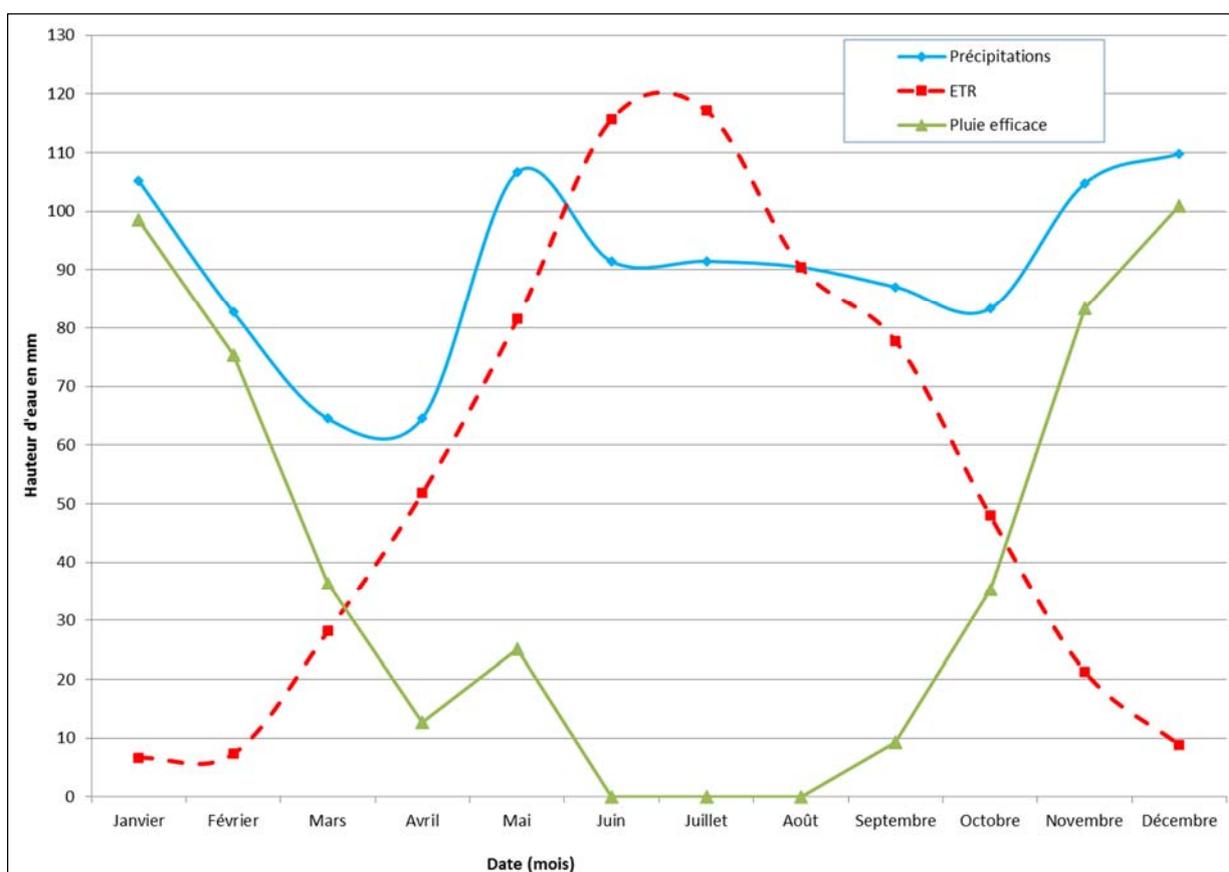
Figure 31 : Rapport ETR - Précipitations - Station de Rioz

Compte tenu de la nature du sol, nous avons appliqué un coefficient global de 0,2 réduit à 0,05 durant les périodes où la RFU n'est pas entièrement reconstituée le mois précédent (les mois d'été).

Evidemment à l'échelle locale, la part d'eau infiltrée ou ruisselée peut notablement évoluer en fonction de l'occupation des sols ou de la topographie du secteur.

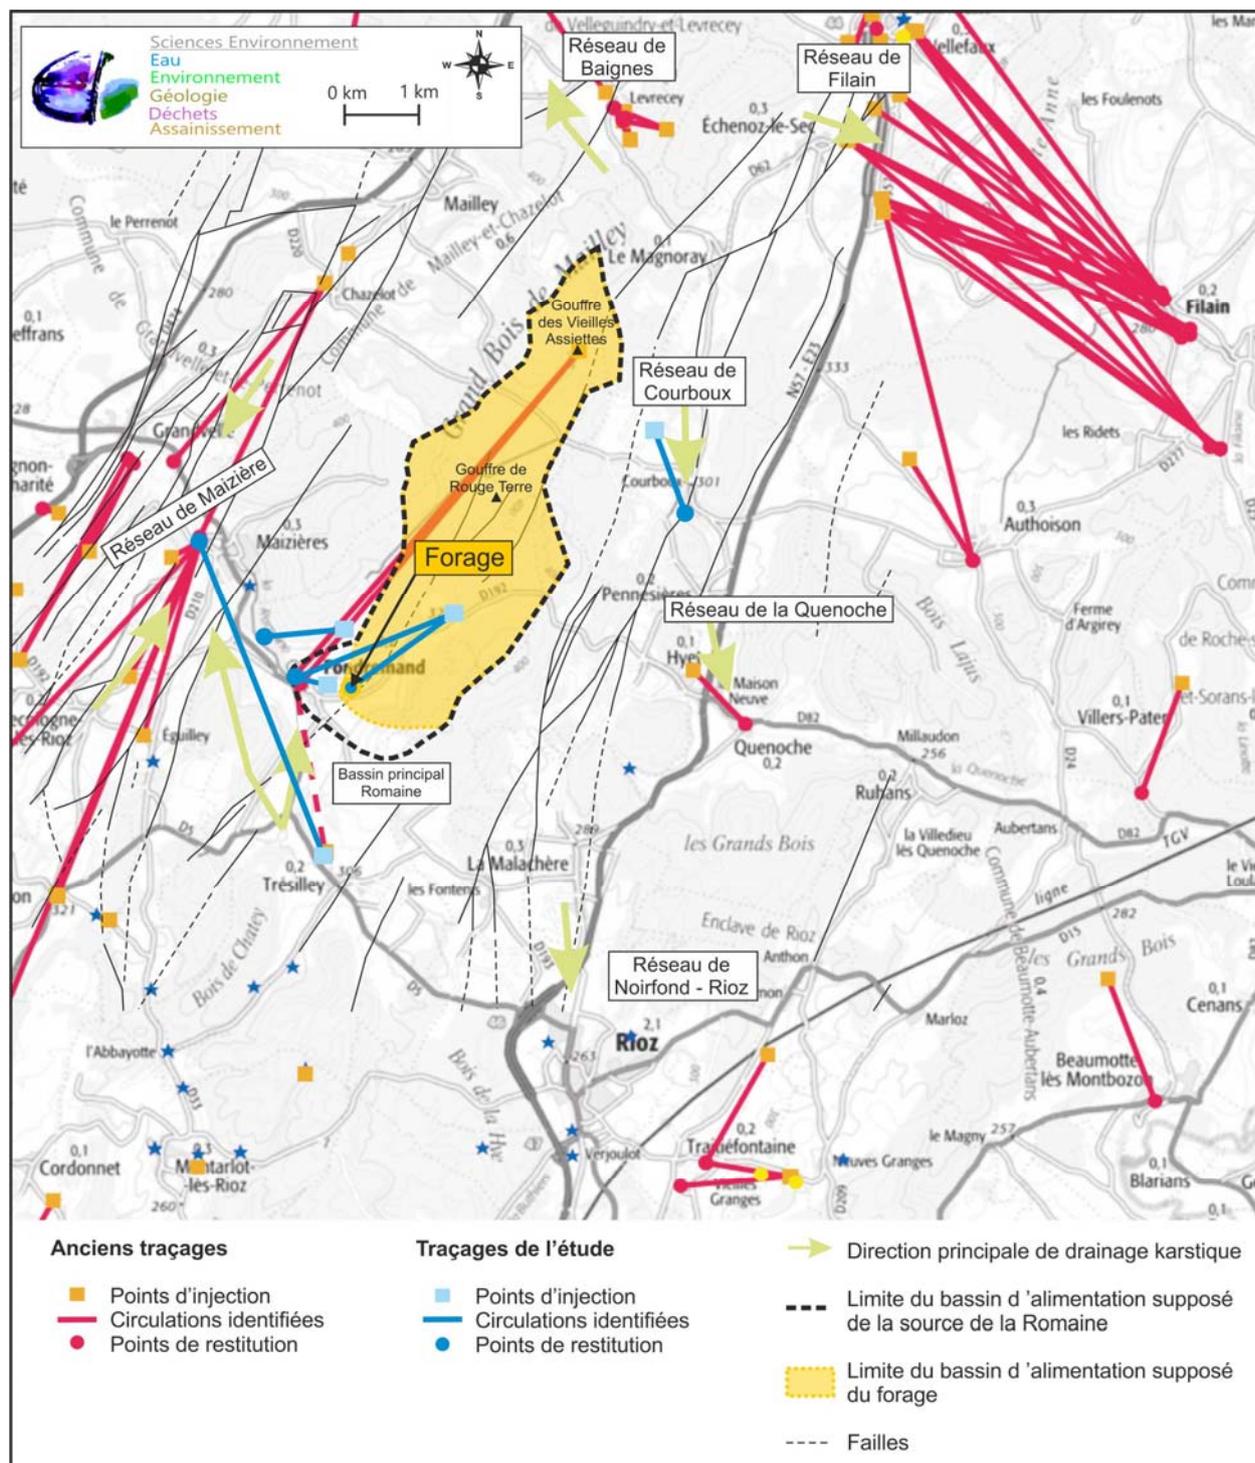
Figure 32 : Délimitation du bassin d'alimentation supposé du forage de Fondremand

Toutefois, au niveau de la bordure NE du compartiment du Grand Bois de Mailley, la faille de Courboux met en contact l'aquifère des calcaires du Bajocien inférieur (compartiment Ouest) avec les marnes imperméables de l'Oxfordien (compartiment Est), formant ainsi un rejet vertical de 150 m et ainsi une probable limite hydrogéologique.

Par contre, le traceur injecté dans le forage de la carrière équestre nouvellement créé le long de la RD192, a montré l'appartenance de cette partie des calcaires à la zone d'appel du forage (cf. détail du tracé figure 35).

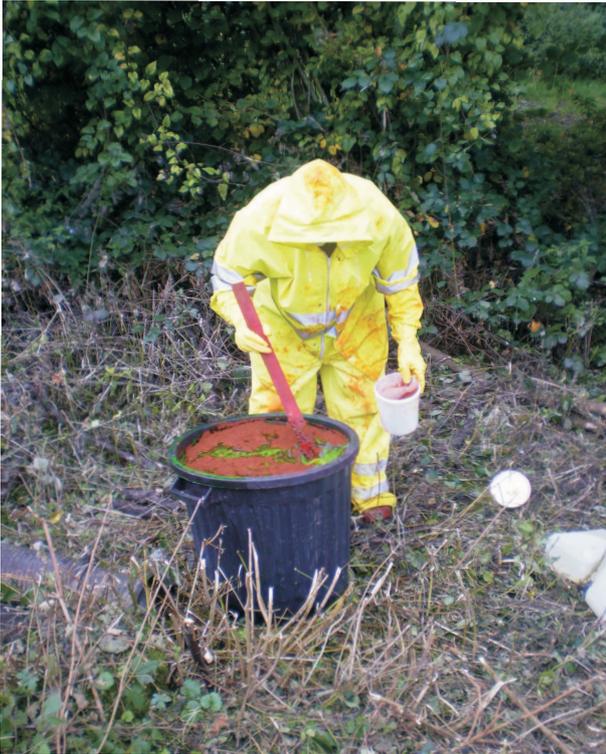
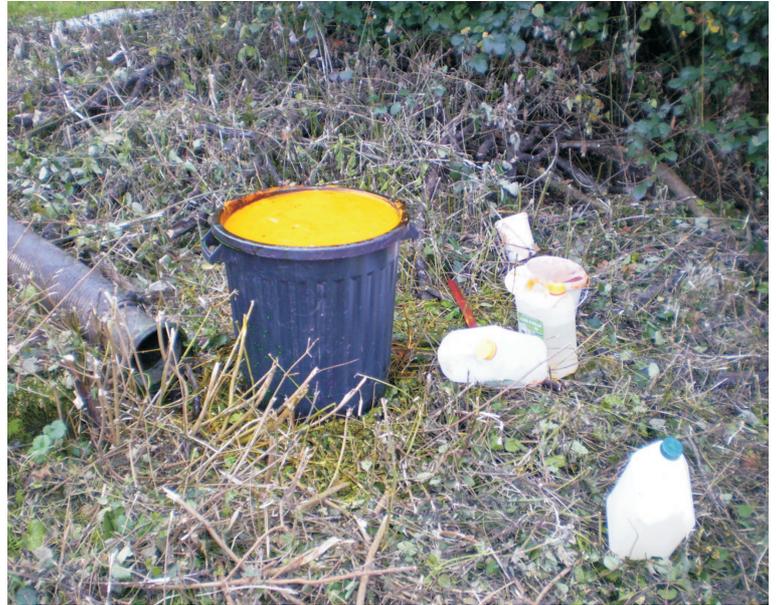
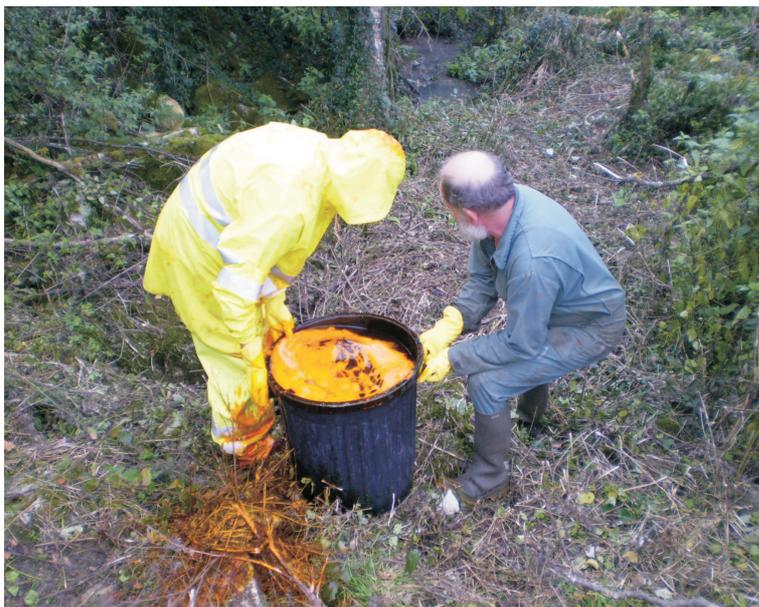
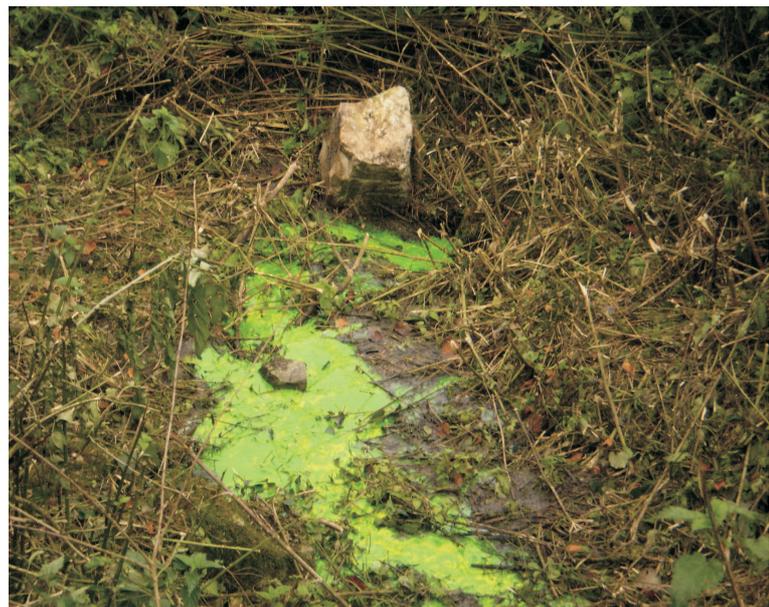
## *Injection de la fluorescéine dans la perte de Trésilley*

*Le colorant est préalablement dilué dans un récipient de 80 l avant d'être injecté*

*Une fois dilué, le colorant est déversé sur la zone d'infiltration et "poussé" par 6 m<sup>3</sup> d'eau afin de favoriser sa circulation dans la roche*

Le colorant a été préalablement dilué dans un récipient de 80 l avant d'être déversé sur la zone d'infiltration choisie pour l'injection. Il fut ensuite « poussé » par 6 m<sup>3</sup> d'eau afin de favoriser son infiltration dans la roche et la mise en charge des formations calcaires.
