Recherche en eau par forages sur la commune de Fondremand

Compte-rendu des travaux de forage et d'essais d'avril 2016

Communauté de Communes
du Pays Riolais

Juillet 2017 – Ver 1.0

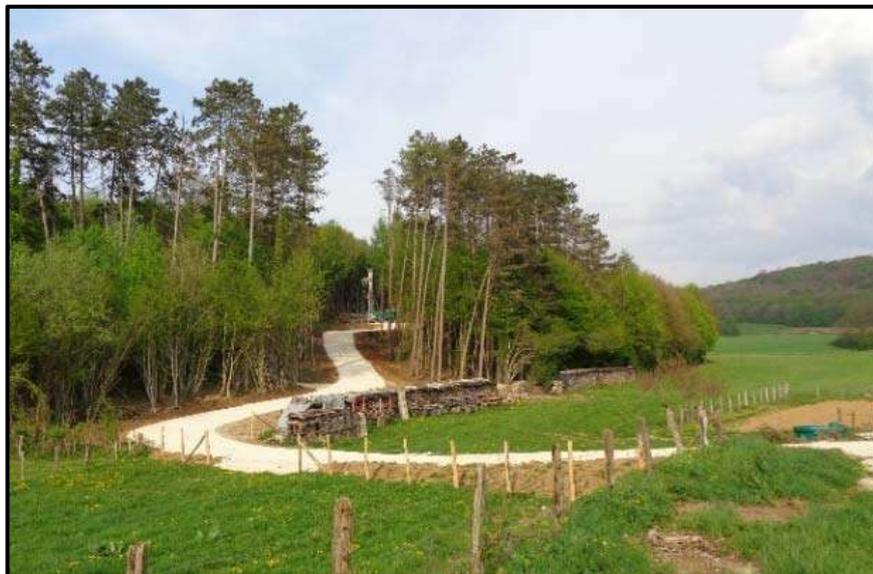
Figure 2 : Piste d'accès à la plate-forme de forage

L'accès au site de forage s'effectue par un chemin réalisé depuis la RD192 jusqu'au point de l'ouvrage situé dans le boisement.

Une plateforme de travail d'environ 15 x 15 m a été mise en place à l'aplomb du forage.

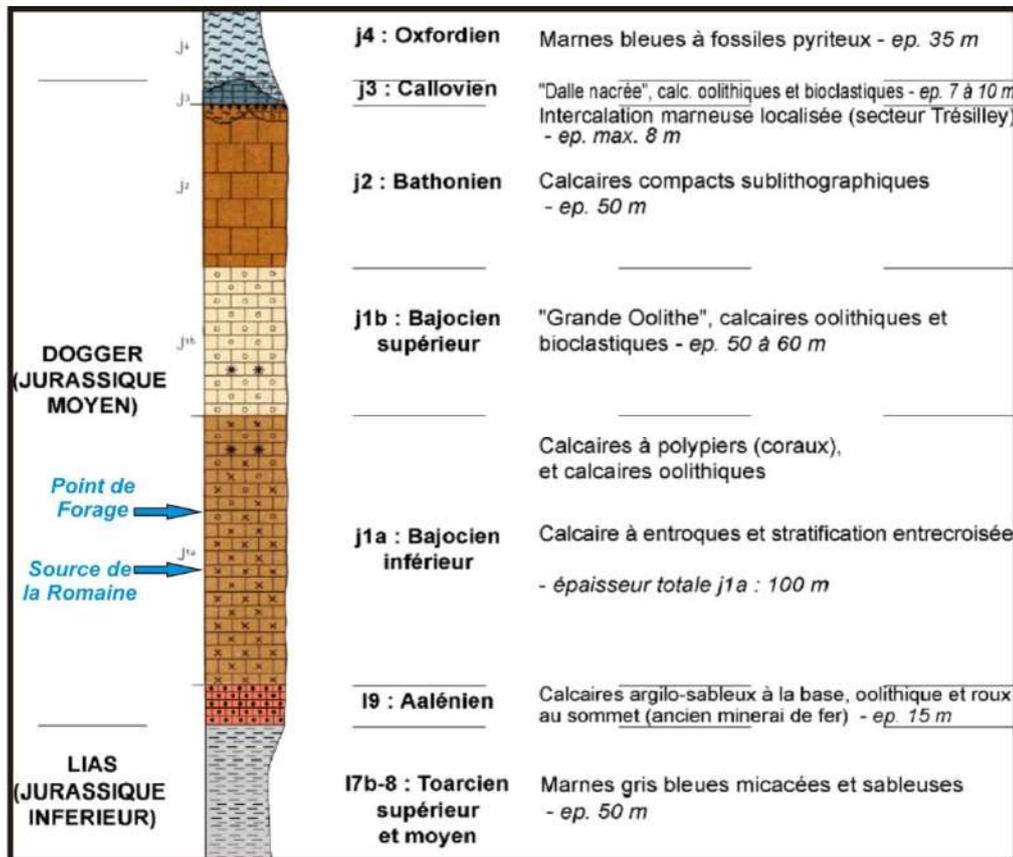
Figure 4 : Série stratigraphique du secteur d'étude (origine du document C. Reilé)

Le secteur de Fondremand est situé au centre de la zone de plateau de Haute-Saône dont l'ossature est principalement constituée par les niveaux calcaires du Jurassique moyen.

La vallée de la Romaine entaille le plateau sur un peu plus de 150 m de dénivelé, recoupe l'épaisse série du bathonien et laisse apparaître à l'affleurement les niveaux de calcaires coquillés du Bajocien desquels prend naissance la source karstique de la Romaine au cœur du village de Fondremand.

Ce vaste ensemble composé essentiellement de calcaires bioclastiques d'une centaine de mètres d'épaisseur est le siège de circulations de type karstique à l'origine de nombreuses sources sur le secteur.

Dans le secteur de Fondremand, la base de l'aquifère (marnes imperméables du Lias), se situerait au moins à 50 m de profondeur, qui sous-entend ainsi une partie noyée dans les calcaires du Bajocien potentiellement exploitable par forage d'une épaisseur équivalente.

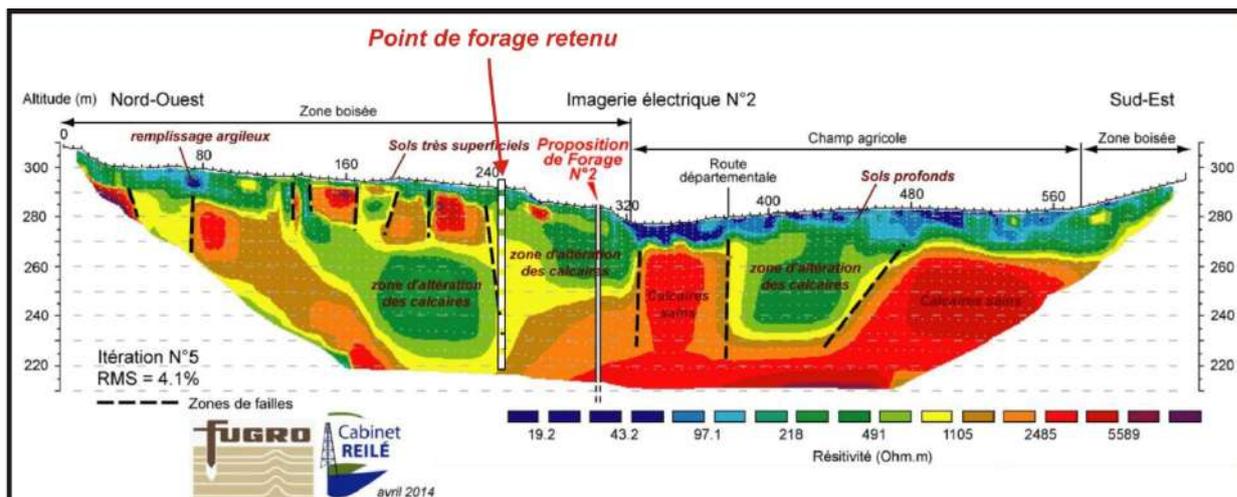
Figure 5 : Profil géophysique au droit du secteur d'implantation du forage (origine du document C. Reilé)

Les profils géophysiques réalisés en 2014, ont permis de confirmer l'analyse lithologique locale avec des niveaux de marnes situés au-delà de 50 m de profondeur.

Du point de vue structural, ils confirment également la présence de grands accidents au rejet limité mais compartimentant le massif en petites zones de horsts et grabens.

D'après le profil géophysique établi, le nouveau point d'implantation restait dans un "secteur altéré" des calcaires du massif et fut positionné au droit d'une zone de fracture potentielle.

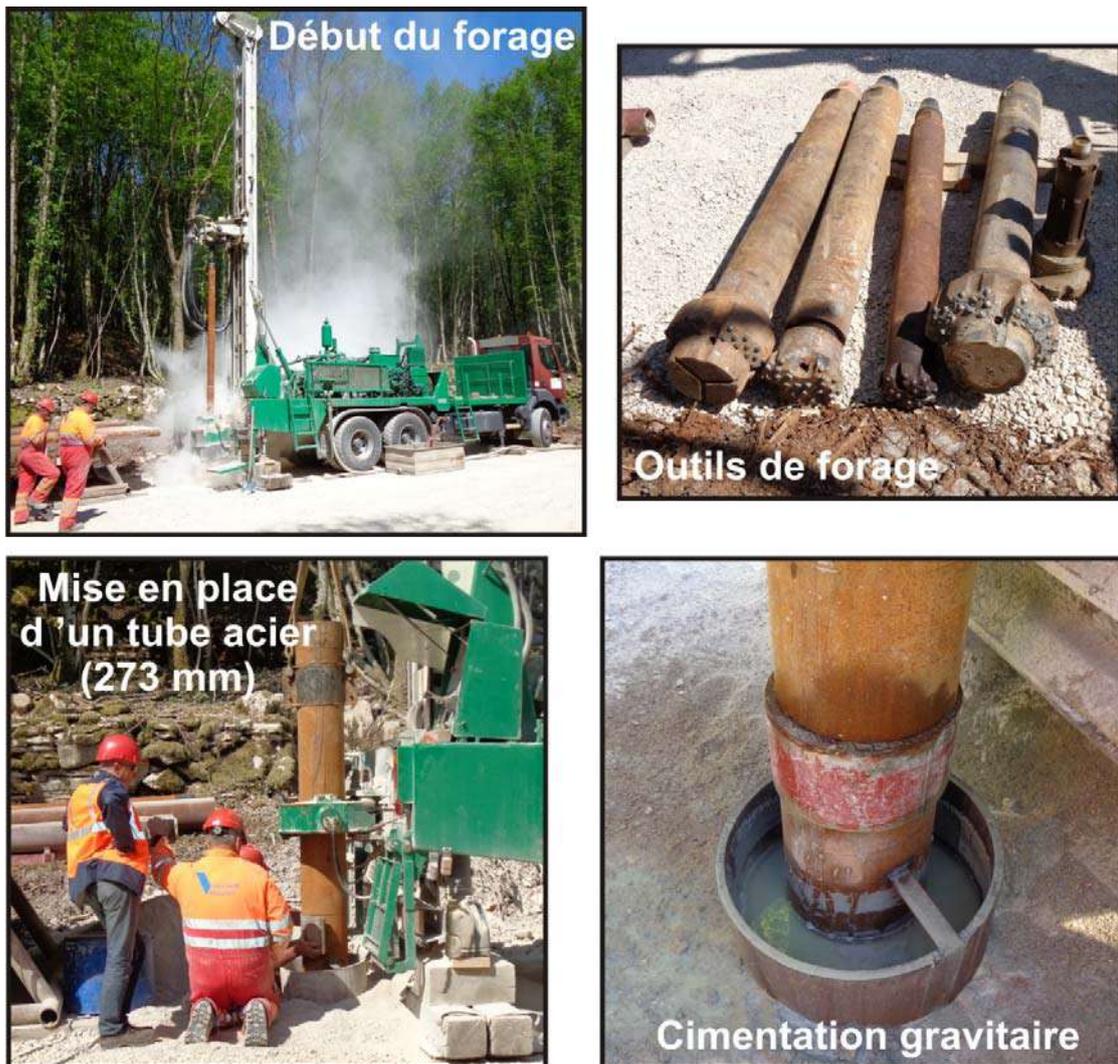
Figure 6 : Photos des travaux de reconnaissance du forage

Après la mise en place de la machine sur le site, la foration a commencé au marteau fond de trou de diamètre 216 mm jusqu'à une profondeur d'environ 18 m. Ensuite, un alésage de 375 mm a été effectué de 0 à 10 m pour la mise en place d'une tête de puits.

Un tube métallique de 273 mm de diamètre extérieur muni de centreurs a ensuite été mis en place dans l'avant trou et l'espace annulaire a été cimenté pour assurer une parfaite étanchéité des 10 premiers mètres du forage.

Après 5 jours, la foration des calcaires s'est poursuivie au marteau fond de trou de 165 mm de diamètre de 10 m jusqu'à 61 m de profondeur.

Une zone de fracture de 0,6 m recoupée vers 30 m de profondeur a montré la présence d'eau à cette cote. L'importance du vide karstique a limité la remontée de déblais ainsi que les possibilités d'estimation du débit de cette venue d'eau lors de la poursuite du forage.

Le forage a été alésé de 10 à 61 m de profondeur avec un diamètre de 254 mm, puis l'opération s'est terminée par une dernière foration au marteau fond de trou de 254 mm jusqu'à 85 m de profondeur à la rencontre probable du substratum.

Une seconde zone faillée (broyée) a été observée vers 71 m, sans information sur sa productivité réelle.

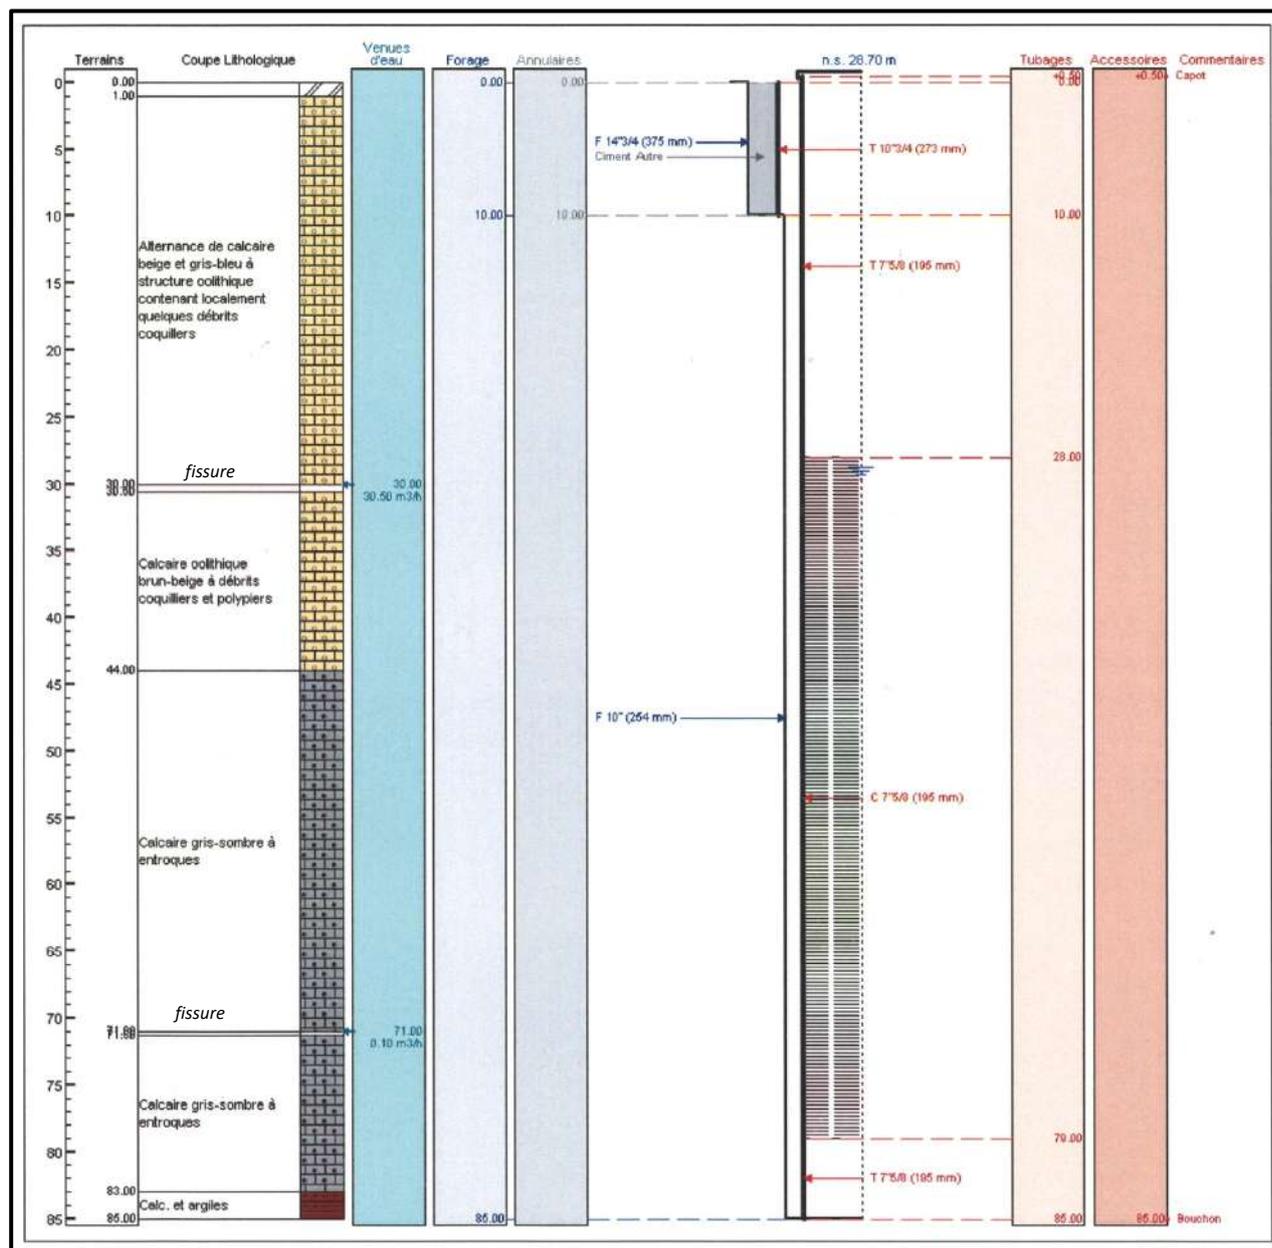
Figure 7 : Coupe technique du forage

- 0 - 1 m : Remblais.
- 1 - 30 m : Alternance de calcaires beige et gris-bleu à structure oolithique contenant localement quelques débris coquilliers.
A 16 et 18 m : passée argileuse ocre (argile de décalcification).
- 30 à 30 ,6 : fissure ouverte avec arrivée d'eau et perte d'air au soufflage limitant la remontée de cuttings.
- 32 à 44 m : Calcaires oolithiques brun-beige contenant des débris coquilliers et polypiers.
- 44 - 71 m : Calcaires gris sombres à entroques.
- 71 m à 71, 3 m : zone de fissures.
- 72 à- 83 m : Calcaires gris sombres à entroques.
- 83 à 85 : Calcaires gris sombres à entroques avec passées marno-argileuse noires.

Vers 85 m de profondeur, une passée marno-argileuse noire, signale la proximité avec la base du niveau du Bajocien (niveau marneux du Lias).

En fin de forage, le niveau statique est stabilisé à -28,70 m (avec un repère situé à +0.70 m du sol de la plate-forme).

Le forage a ensuite été équipé en tubes PVC de type Sotra de qualité alimentaire d'un diamètre de 178/195 mm.

- de 0,5 à -28 m : tube plein
- de -28 m à -79 m : tube crépiné à fente de 2 mm
- de -79 à -85 m : Tube plein avec bouchon de fond

En raison de la nature des formations rencontrées (calcaires massifs), aucune complétion de l'espace annulaire n'a été réalisée.

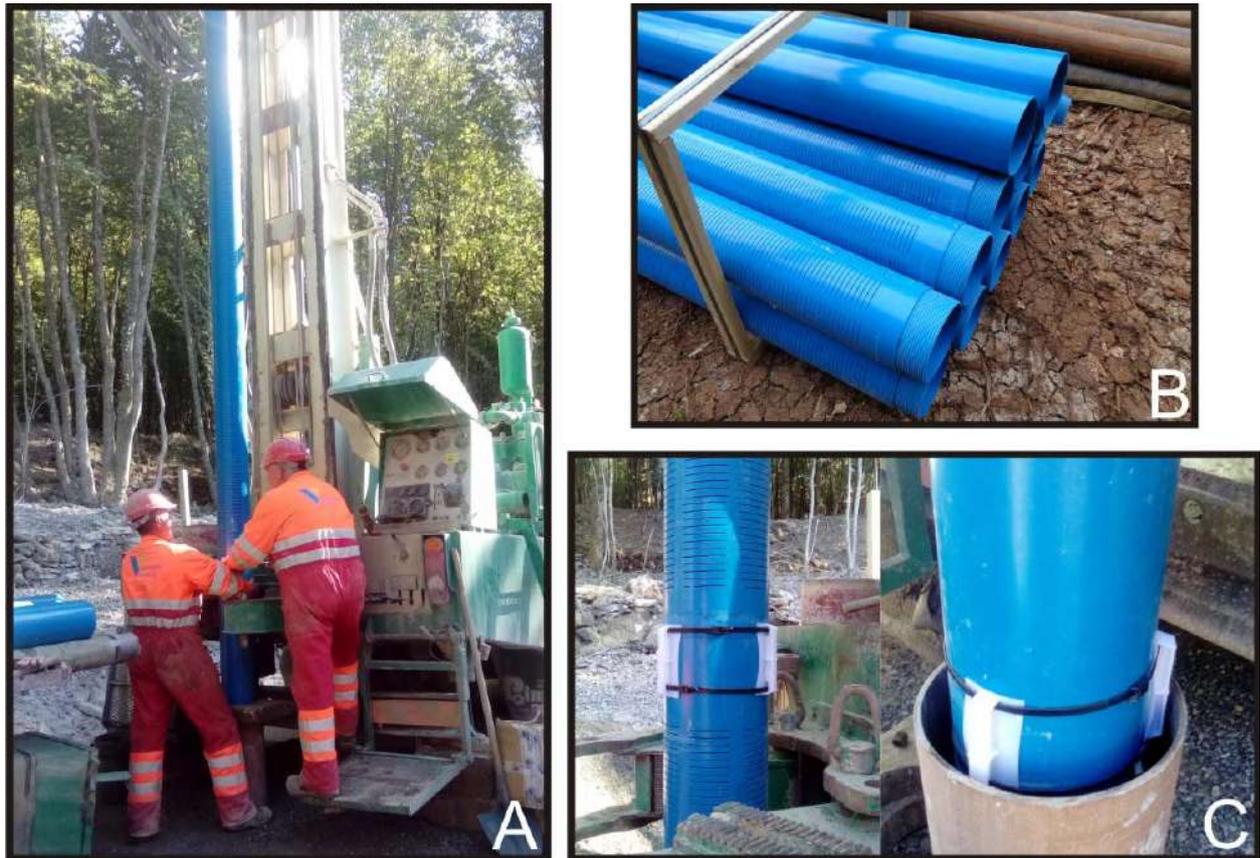
Figure 8 : (A) Mise en place des tubes PVC ; (B) Tubes PVC pleins et crépinés ; (C) Centreurs

Ils ont été équipés de centreurs positionnés tous les 6 m :

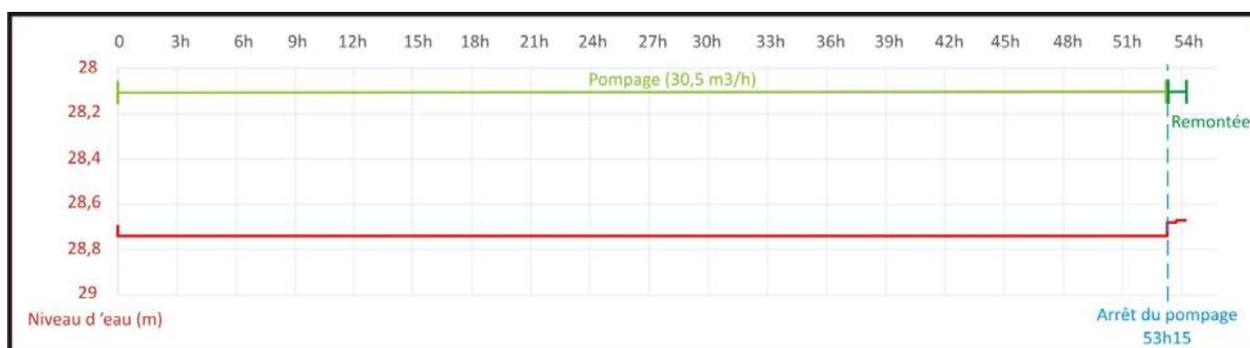
Figure 9 : Profondeur d'eau durant l'essai de pompage longue durée et la remontée.

L'essai de pompage longue durée a débuté le 24 avril à 9h et s'est terminé le 26 avril à 14h15. Réalisé au débit de 30,5 m³/h, un rabattement induit de 5 cm s'est immédiatement produit dans le forage et a été observé tout au long de l'essai.

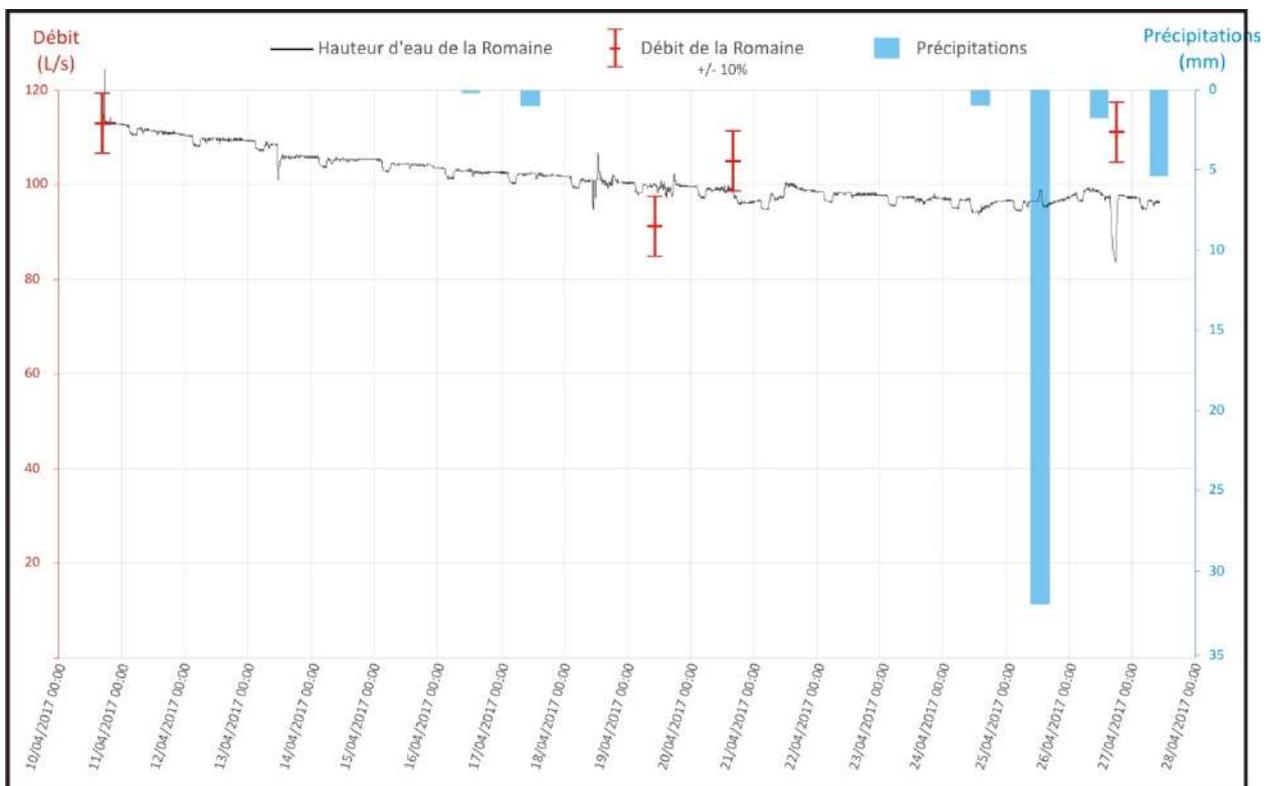
Figure 10 : Suivi de débit de la source de la Romaine durant les travaux

Les données collectées montrent une baisse constante et progressive du niveau de l'eau dans les deux sources du 10 au 25 avril. L'important épisode pluvieux du 25 avril induit une augmentation significative du débit des deux sources.

Au vu des données collectées durant les travaux et essais, la création du forage et les tests de pompage n'ont pas eu d'impact lisible sur le débit des 2 sources.

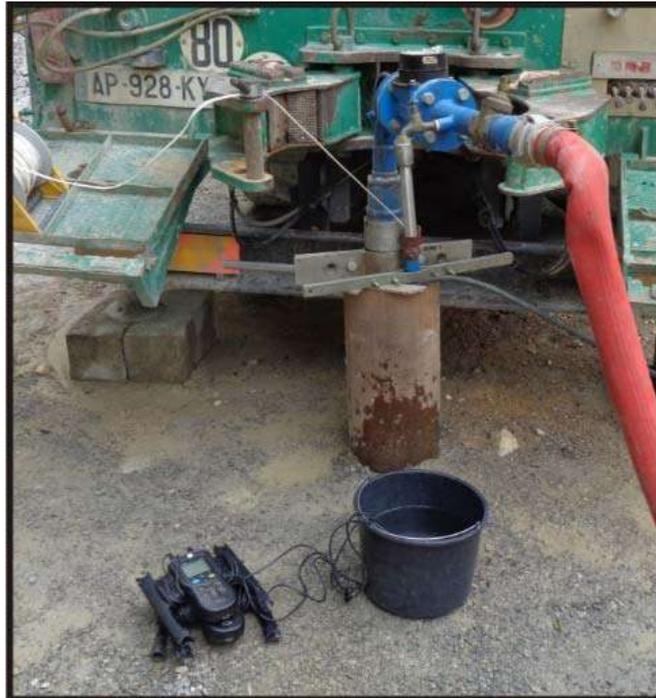
Figure 13 : Mesures ponctuelles des paramètres physico-chimiques

Date/heure	Température (°C)	pH	Conductivité (µS/cm)	Turbidité (NFU)	Nitrates (mg/l)
20/04/2017 17:00	11,1	6,96	545	2,7	7,9
21/04/2017 10:00	11,1	6,94	553		
24/04/2017 11:10	11,3	6,93	542	0,77	7,5
24/04/2017 16:25	11,3	6,91	542	1,1	7,2
25/04/2017 08:35	11	6,98	541	0,98	6,9
25/04/2017 16:00				0,55	7
26/04/2017 11:00	11	6,86	549	0,71	7,2

Les échantillons d'eau prélevés ponctuellement ont été confiés au Laboratoire de Chimie des Eaux de Besançon (QUALIO) en vue d'une quantification de la turbidité et des teneurs en nitrates.

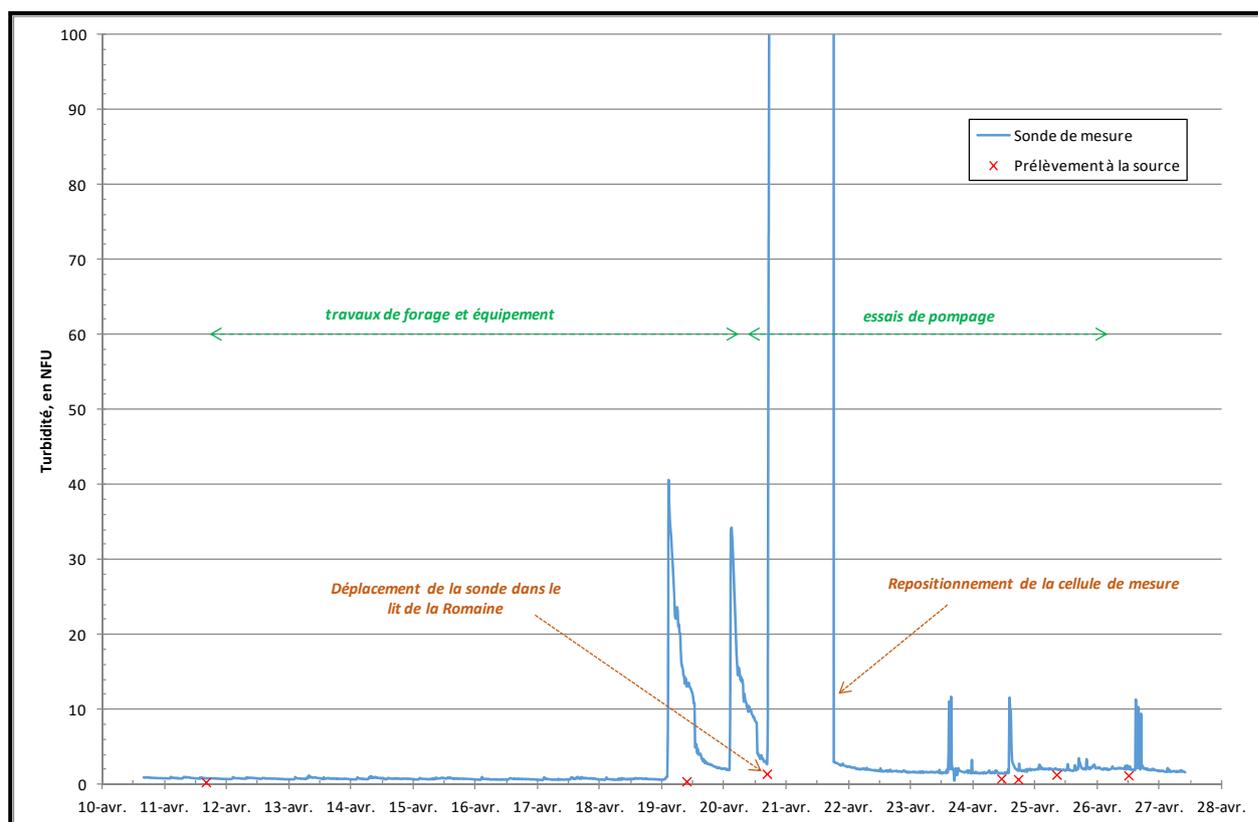
Figure 15 : Suivi en continu de la turbidité de l'eau sur la source de la Romaine

Le suivi de la turbidité de l'eau de la source de la Romaine a été réalisé par le biais d'une sonde de turbidité Hach-Lange SC100 munie d'un dispositif autonettoyant et relié à un enregistreur.

En deuxième partie du suivi, nous nous sommes aperçus que probablement en raison du tarissement de la source le trop-plein du captage n'était plus en fonctionnement et que l'eau en provenance de la Romaine était renouvelée uniquement durant les courtes périodes de pompage quotidien. Au vu de l'aspect des enregistrements, cette modification des conditions d'écoulement dans l'ouvrage semble s'être opérée vers le 19 avril.

Le 20 avril vers 16h30, la sonde de mesure a alors été déplacée directement dans le lit de la Romaine à l'aplomb de la zone de captage.

Malgré les précautions employées, par effet de barrage, la cellule de mesure a été partiellement recouverte de sédiment dès la fin d'après-midi du 20 avril, avant modification de l'installation le 21 avril.

Au final, le suivi en continu perturbé de la turbidité de l'eau de la source de la Romaine, ne permet pas d'évaluer précisément l'impact des travaux et essais sur cette importante source karstique.

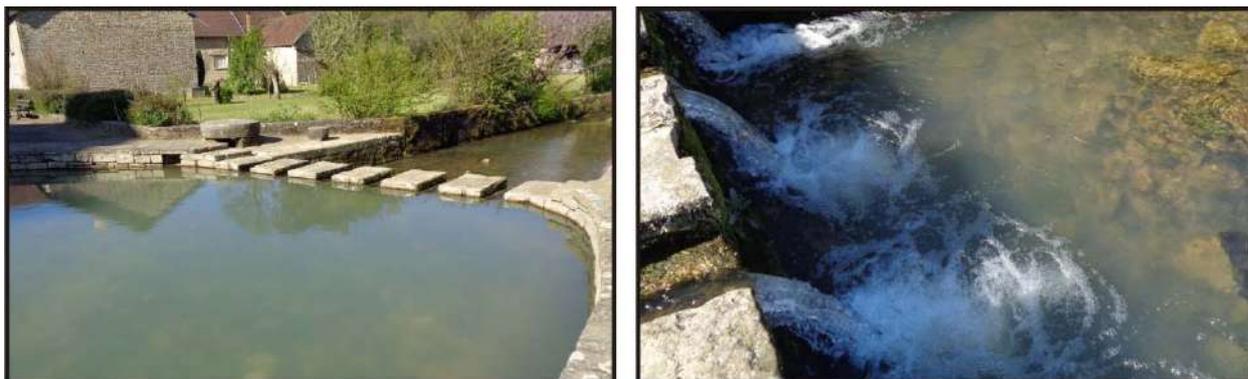
Figure 16 : Trouble observé dans la Source de la Romaine dans la matinée du 21 avril 2017

Toutefois, à l'image des échantillons d'eau prélevés, l'eau de la source de la Romaine est restée relativement limpide durant toute la durée des travaux en dehors de la matinée (et probablement d'une partie de la nuit) du 21 avril 2017, où un net trouble de l'eau de la source a été constaté durant plusieurs heures.

En dehors de toutes précipitations, il est probable que ce trouble observé soit en lien avec la fin des travaux de forage (achevés en fin de journée du 19 avril) ou plus probablement de la réalisation des essais de pompage débutés à partir de midi du 20 avril et poursuivis jusqu'au 21 avril 11h00.

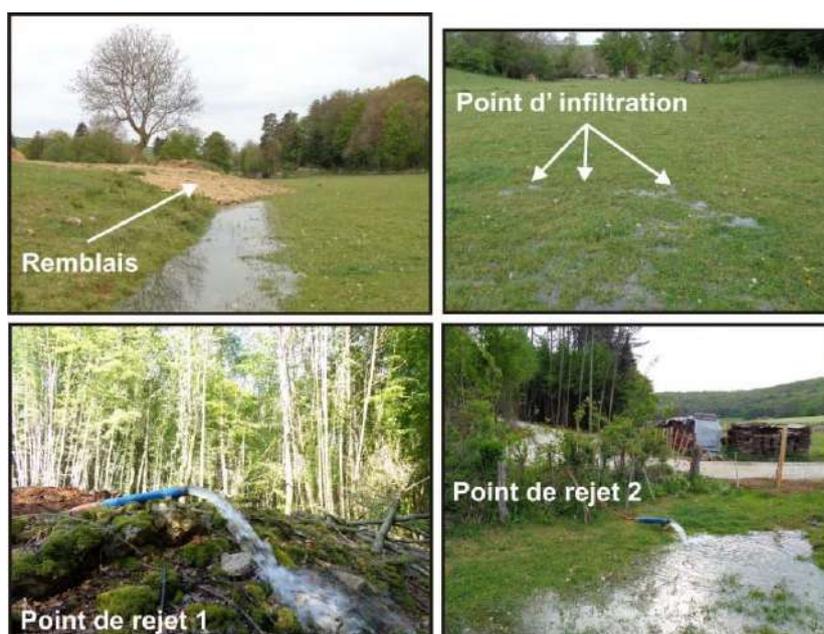
Figure 17 : Photos de l'infiltration de l'eau dans la prairie et les différents points de rejet

Notons simplement que le matin du 21 avril, la prairie située en contrebas de la zone de forage était en grande partie inondée, l'eau rejetée à proximité du forage ne s'infiltrant peu ou pas dans les éboulis de pente où était effectué le rejet.

L'eau finissait par s'infiltrer dans une zone de perte diffuse située une centaine de mètres plus à l'aval qui a d'ailleurs été utilisée ensuite pour le rejet du pompage de longue durée.

Il n'est pas exclu que la réactivation de cette zone de perte, après une longue période d'étiage, puisse être le moteur du trouble de l'eau observé durant quelques heures dans la Romaine.

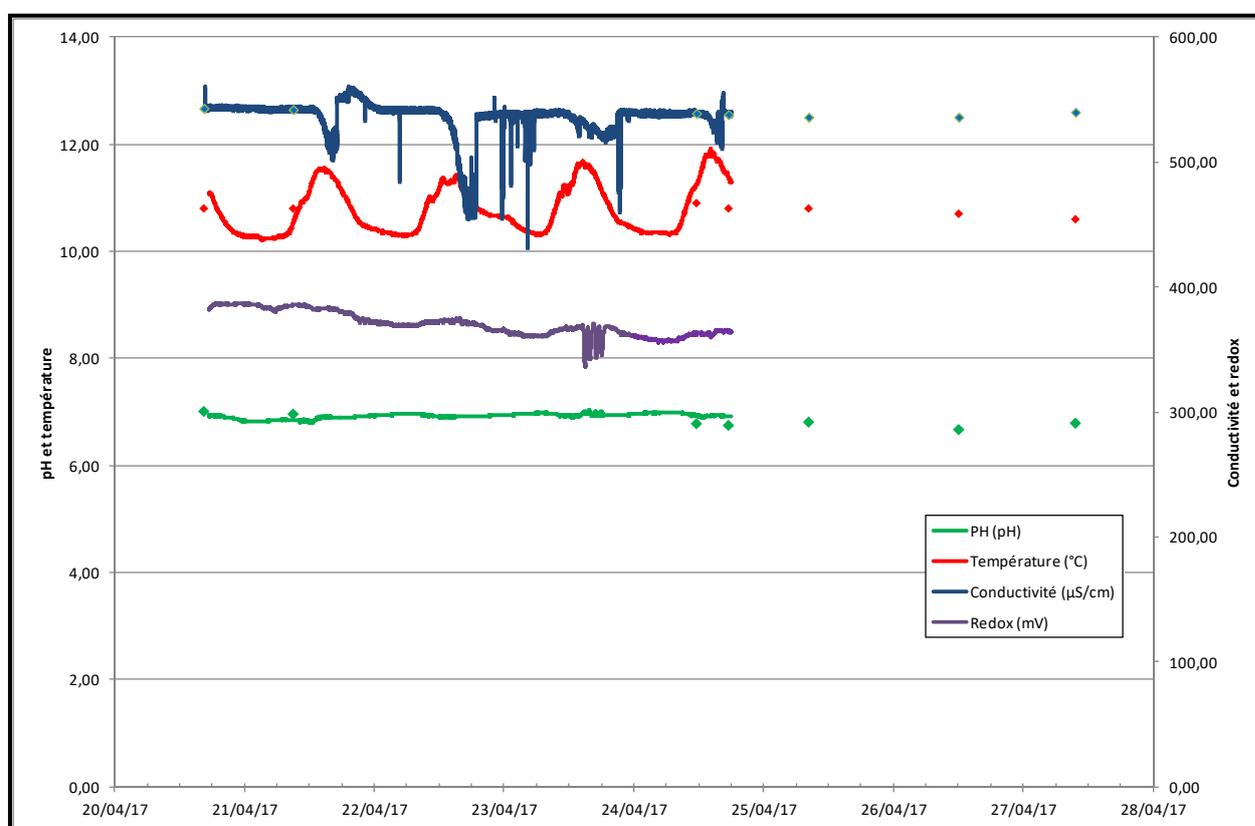
Figure 18 : Mesures physico-chimiques réalisées sur la source de la Romaine

Les mesures ponctuelles réalisées au point d'émergence de la source montrent une grande stabilité des paramètres physico-chimiques.

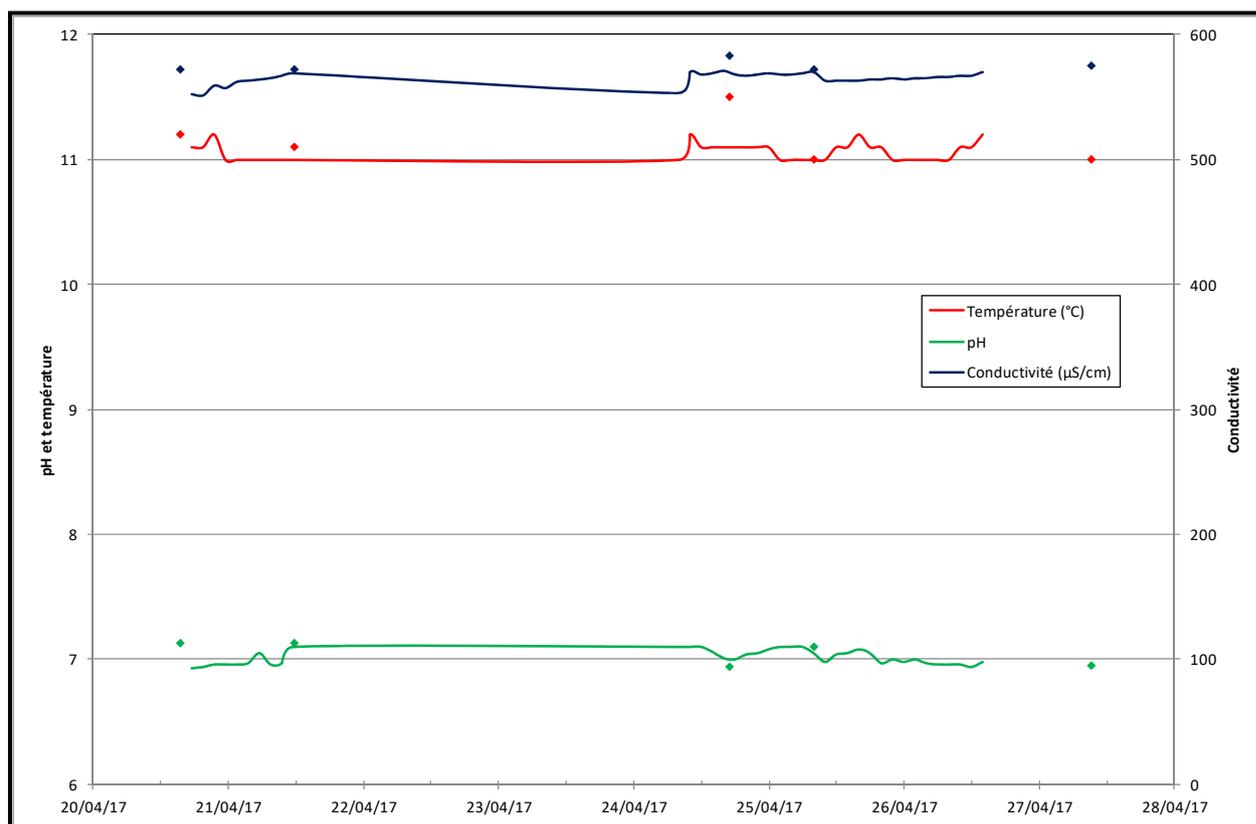
Figure 19 : Mesures physico-chimiques réalisées sur la Fontaine Ferrée

Les mesures réalisées à la Fontaine Ferrée témoignent également d'une parfaite stabilité des paramètres physico-chimiques dans le temps.

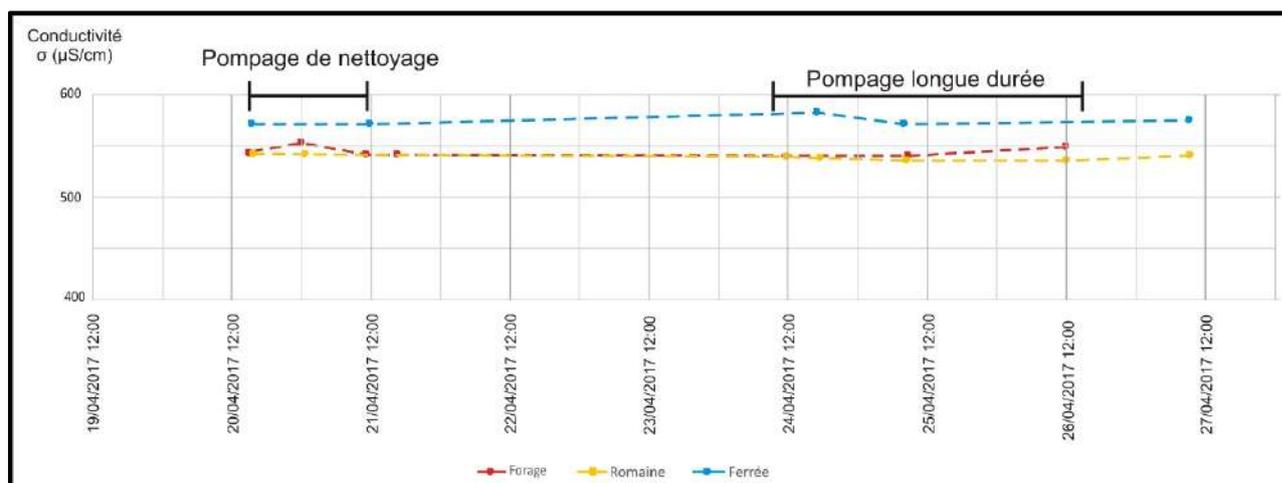
Figure 20 : Conductivité de l'eau du forage, de la source de la Romaine, et de la Fontaine Ferrée

Il est intéressant de constater que du point de vue de la conductivité de l'eau mesurée entre le forage et les 2 sources captées présentes sur Fondremand, les valeurs sont très proches pour l'eau issue du forage et de la Romaine.

L'eau de la Fontaine Ferrée apparaît quant à elle un peu plus minéralisée et pourrait ainsi sous-entendre qu'elle appartient à un sous-bassin un peu différent.

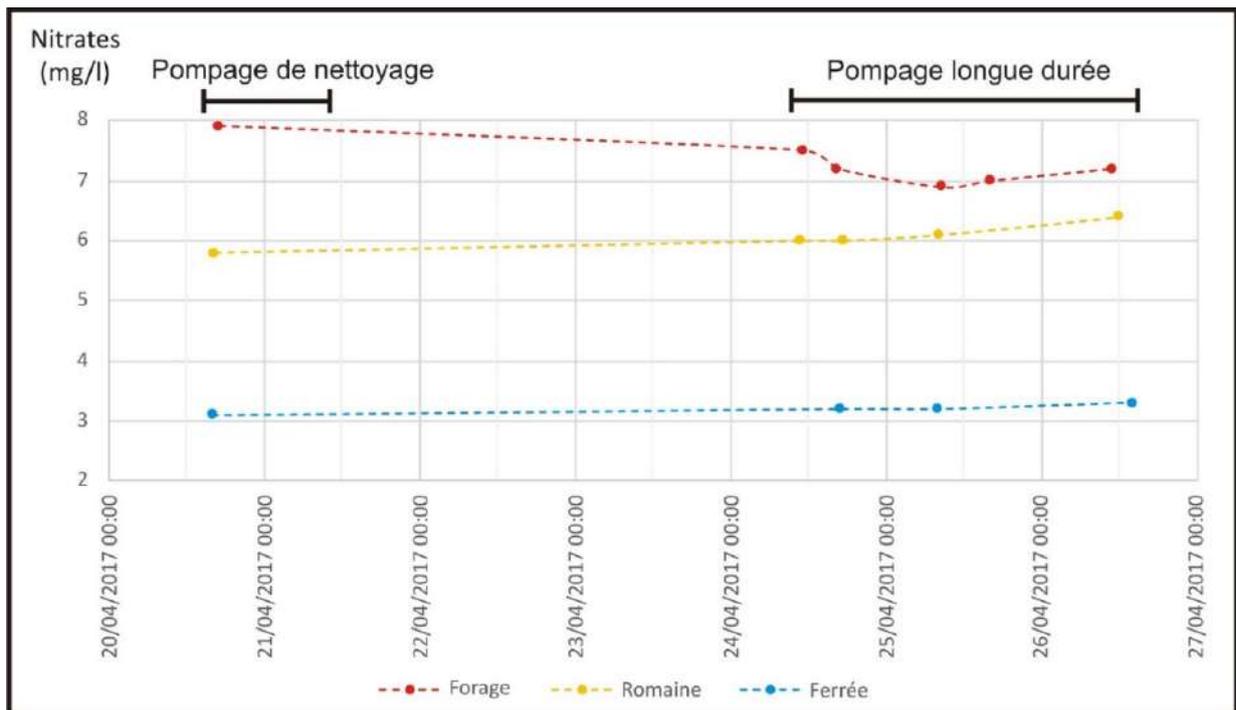
Figure 21 : Teneurs en nitrates mesurées dans l'eau du forage, de la Romaine et de la Fontaine Ferrée

Il est intéressant de constater que les teneurs mesurées dans l'eau du forage apparaissent très légèrement supérieures à celles de la source de la Romaine et que la mise en production du forage a généré une très légère variation de ces concentrations au cours du temps.

La source de Ferrée présente quant à elle des teneurs beaucoup plus faibles d'environ 3,2 mg/l qui peuvent être considérées comme le bruit de fond géochimique naturel local.

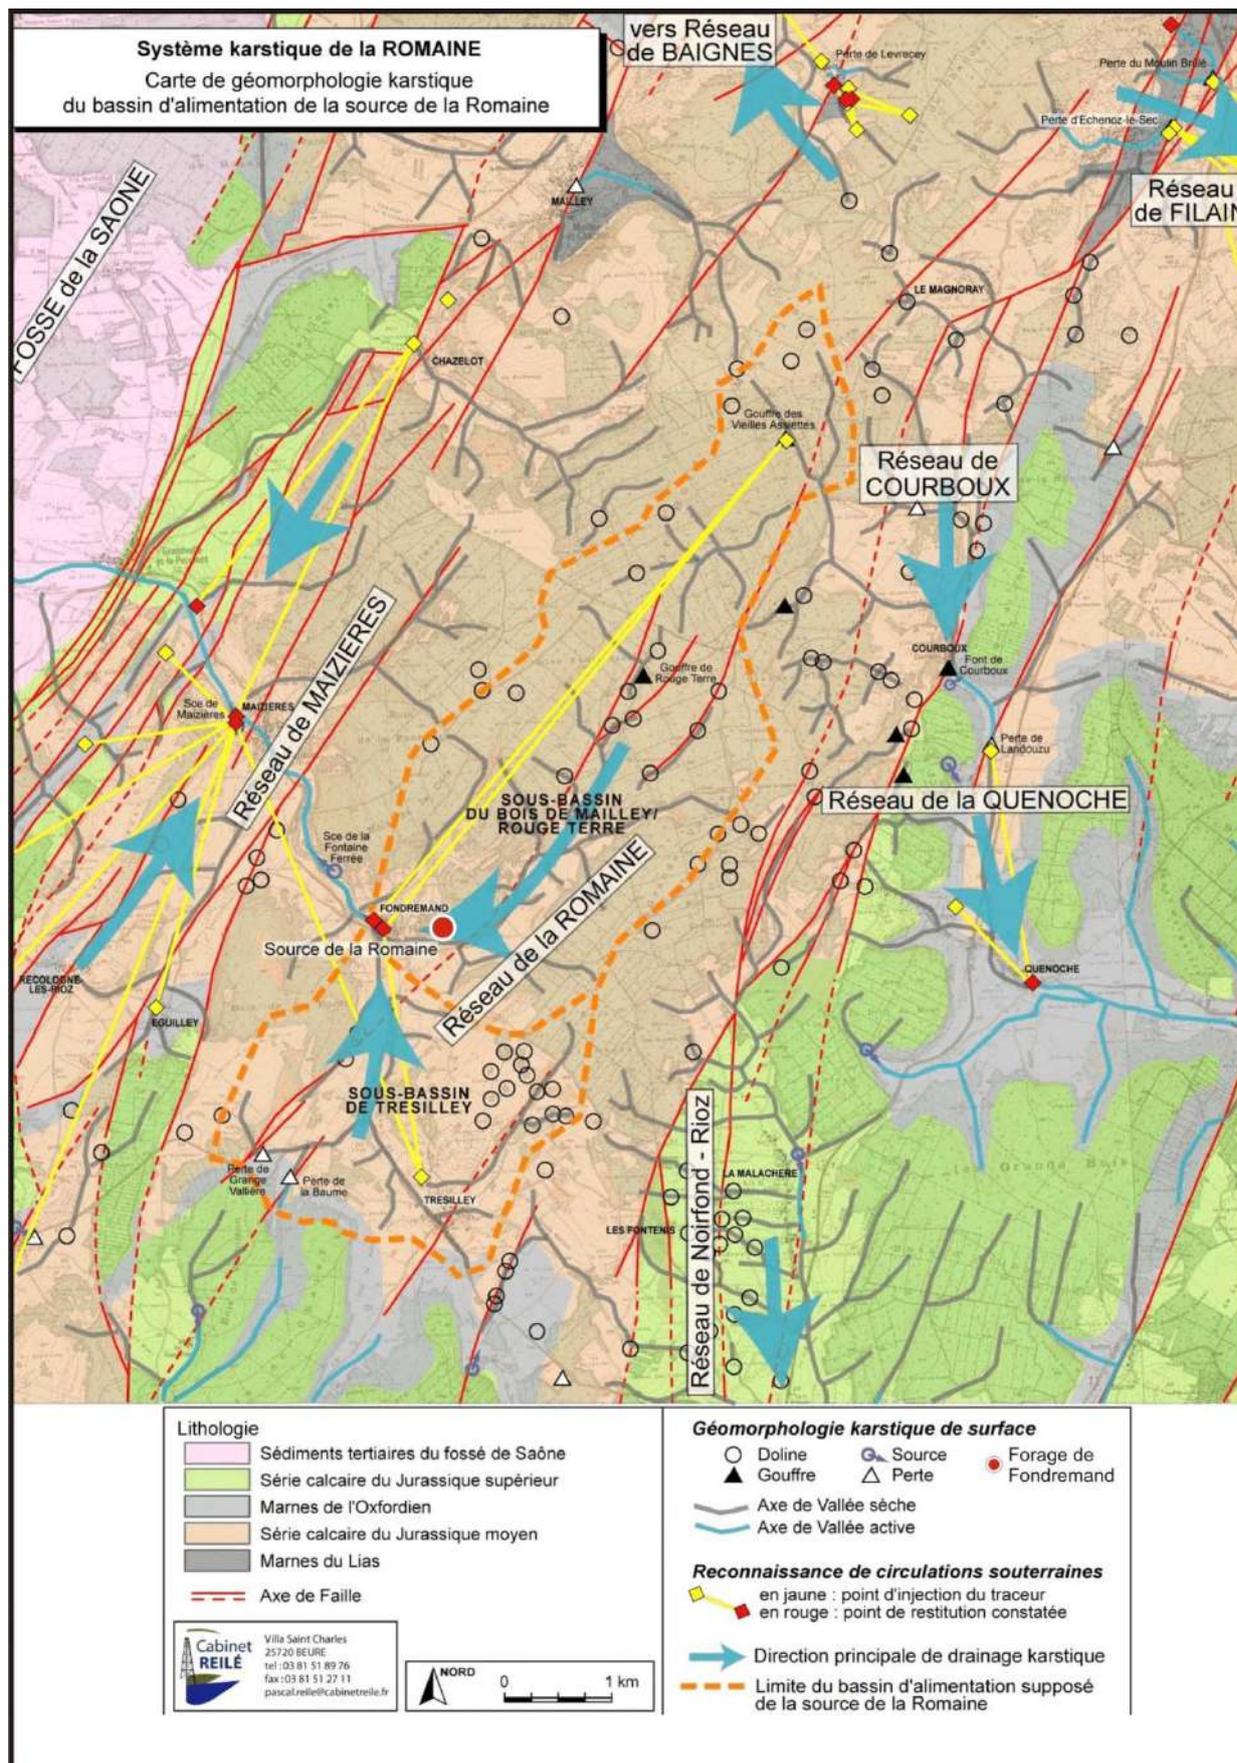
Figure 22 : Bassin d'alimentation supposé de la source de la Romaine

L'esquisse géomorphologique du réseau karstique de la Romaine réalisée par le Cabinet Reilé en 2014 donne une image assez fiable des contours du bassin d'alimentation de la Romaine qui se décomposerait en deux sous-bassins, celui de Trésilley au sud et celui de Rouge Terre plus au nord (figure 22).

La position géographique du forage suggère plutôt son appartenance au sous bassin de Rouge Terre qui, en dehors du talweg emprunté par la RD192 occupé par des zones de cultures, est essentiellement constitué de boisements.

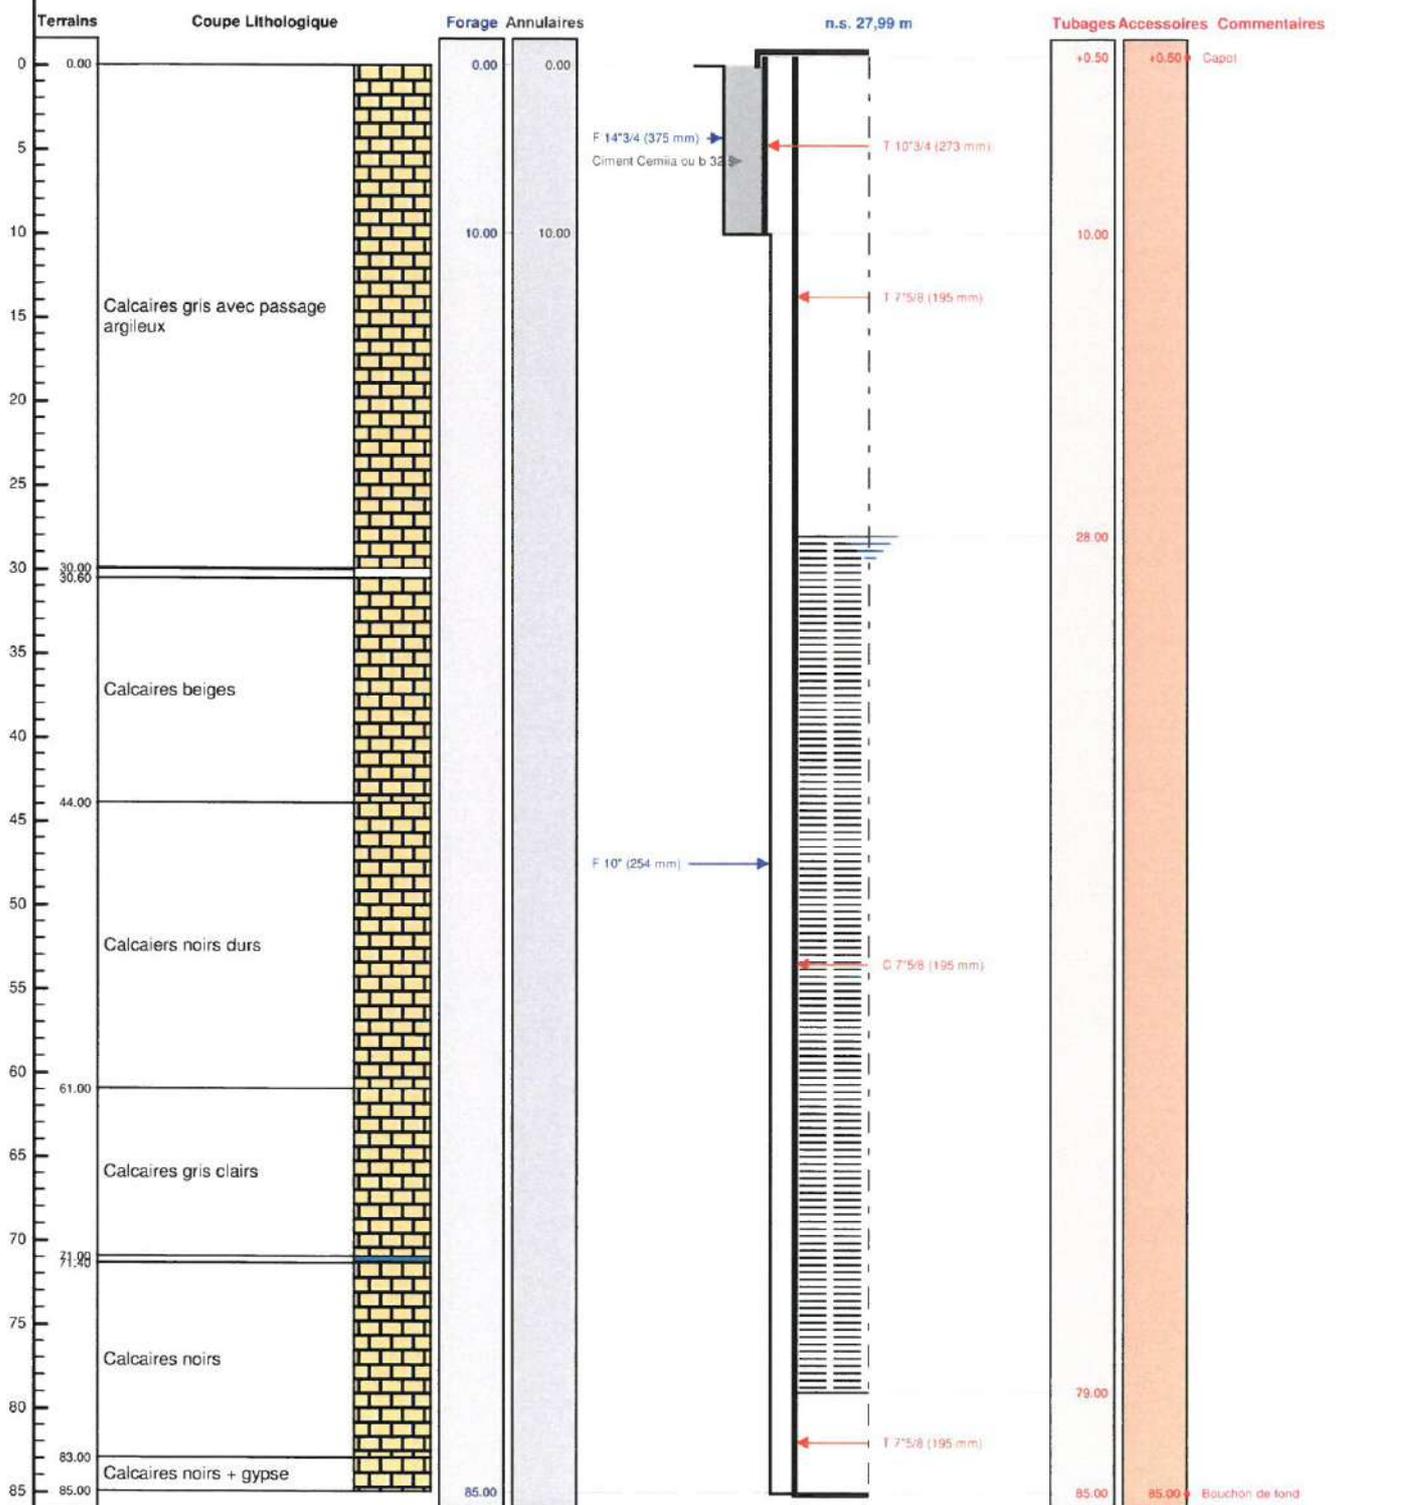
De	0	à	-30,00 m	Calcaires gris avec passage d'argile
De	-30,00	à	-30,60 m	Fracture
De	-30,60	à	-44,00 m	Calcaires beiges
De	-44,00	à	-61,00 m	Calcaires noirs durs
De	-61,00	à	-71,00 m	Calcaires gris clairs
De	-71,00	à	-71,40 m	Fracture, argiles jaunes
De	-71,40	à	-83,00 m	Calcaires noirs
De	-83,00	à	-85,00 m	Calcaires noirs + gypse
