SYNDICAT MIXTE DU MARAIS DE SAONE

ETUDE DE RESTAURATION MORPHOLOGIQUE DU RUISSEAU DU PONTOT

AVANT PROJET DETAILLÉ et PROJET

février 2019

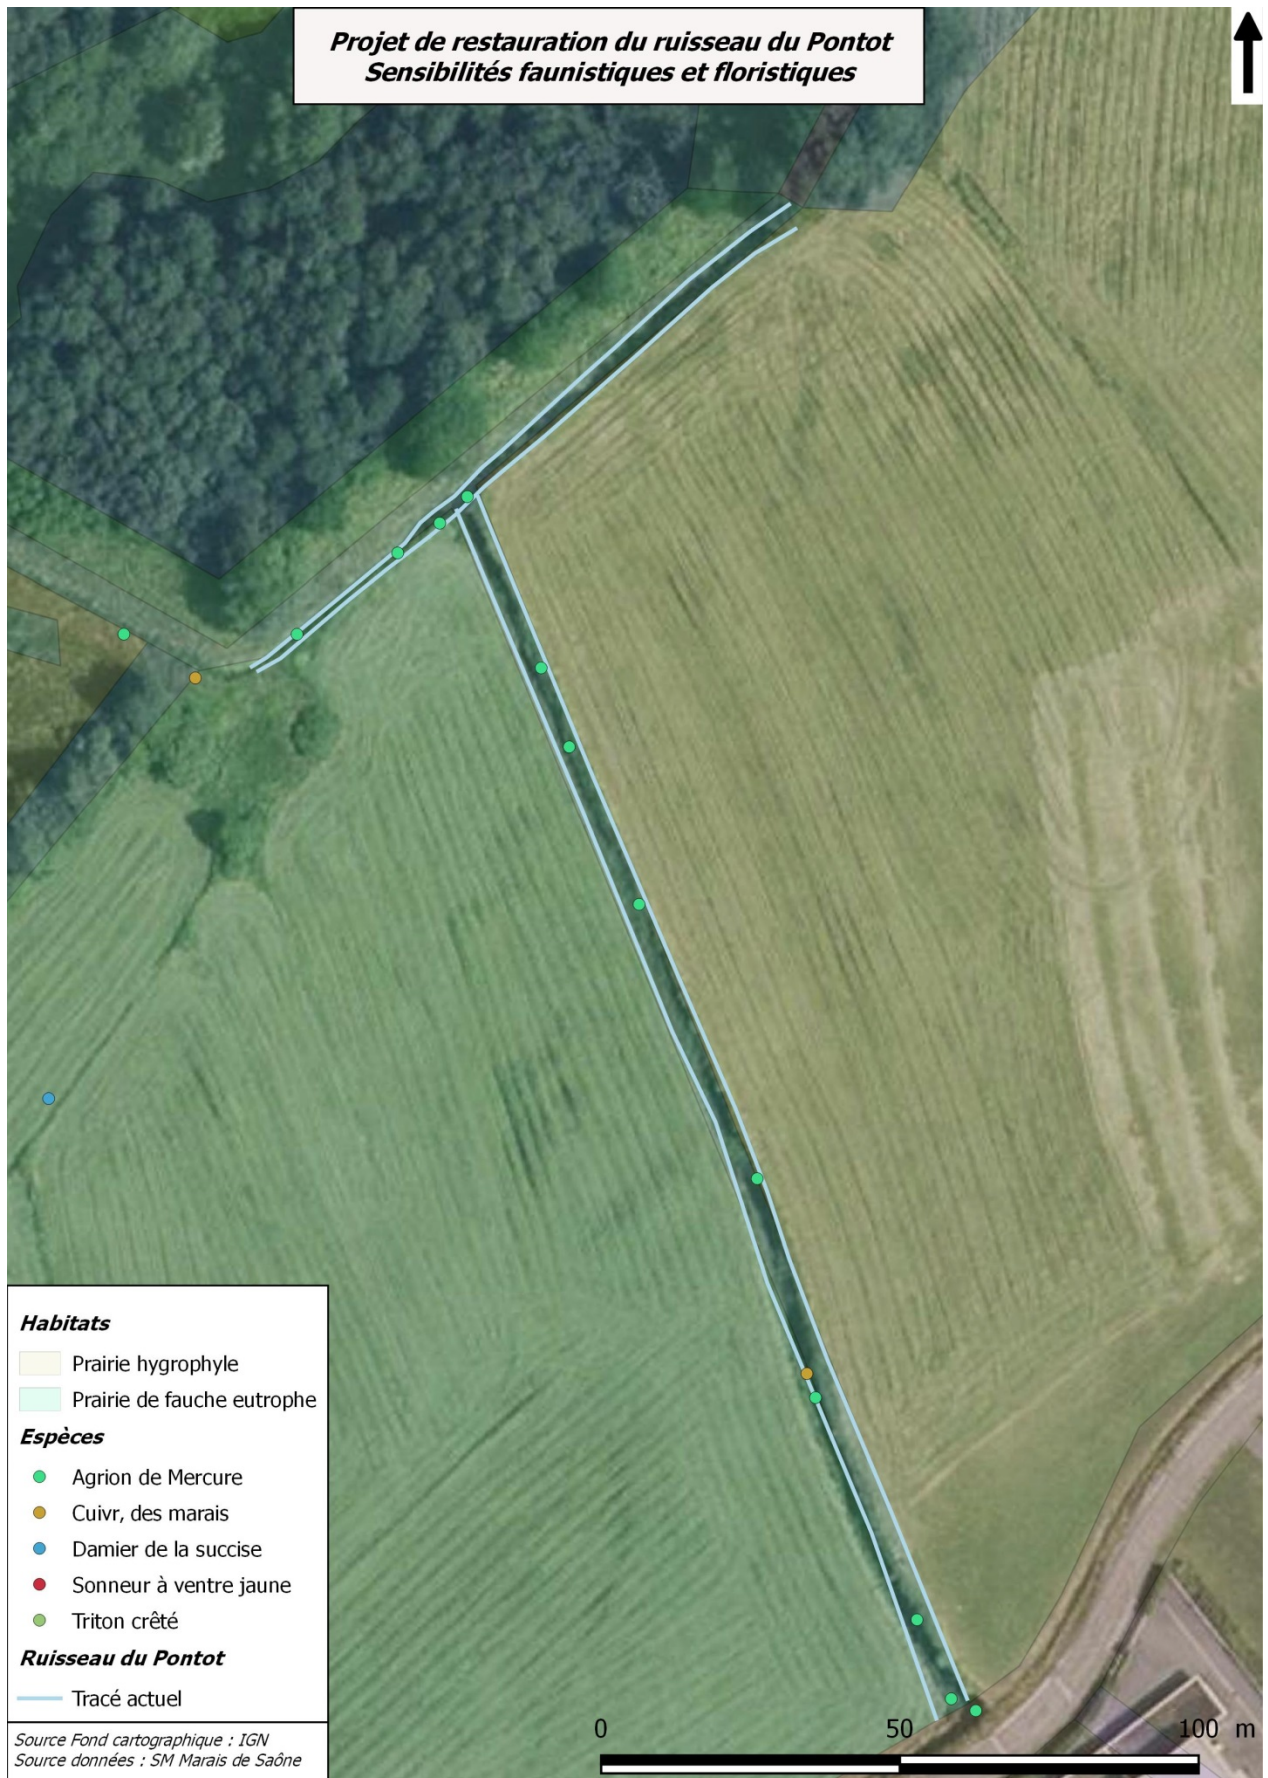
Sensibilités environnementales sur le secteur du projet

Sur le secteur du Pontot, les habitats correspondent essentiellement à des formations de type « prairie de fauche eutrophe (*Heracleo sphondylii - Brometum mollis*) en rive gauche et prairie hygrophile (*Junco acutiflori - Cynosuretum cristati*) en rive droite. Aucune espèce floristique remarquable, sensible ou protégée n'a été recensée dans l'emprise du projet.

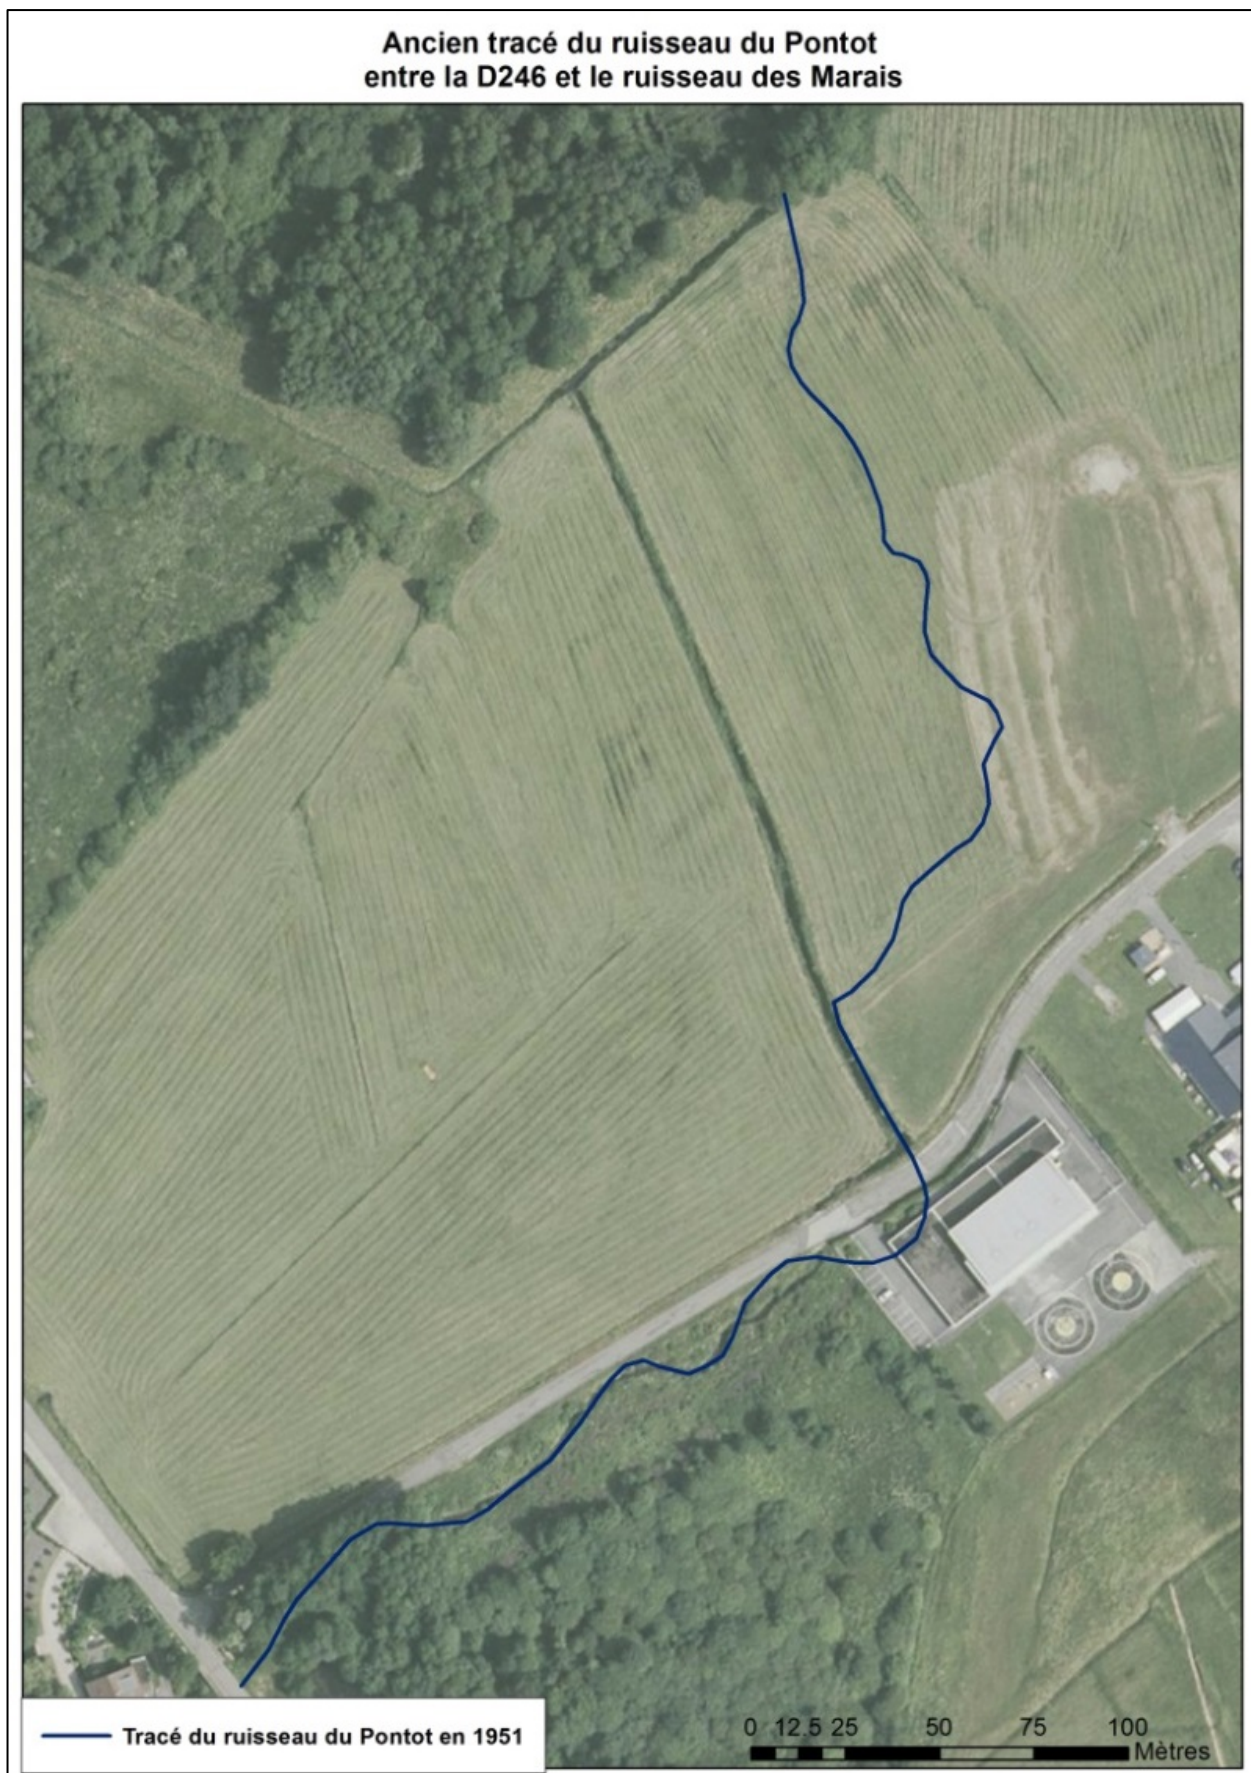
Ce tracé (celui de 1951) est le plus ancien que l'on puisse retrouver et reconstituer de manière relativement précise. Ce tracé n'est pas visible sur le levé LIDAR.

Tracé du Pontot

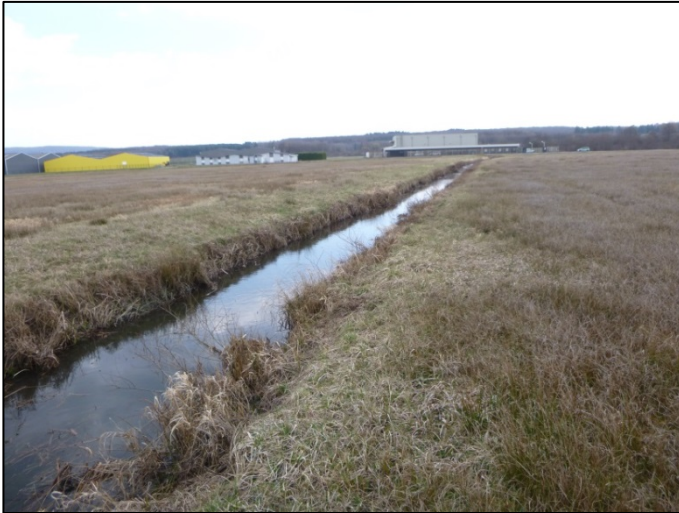
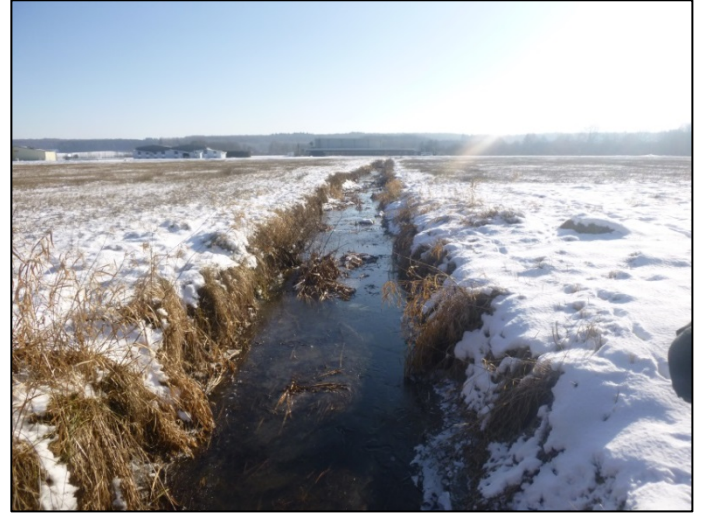
Photographies du Pontot au niveau de la section rectifiée

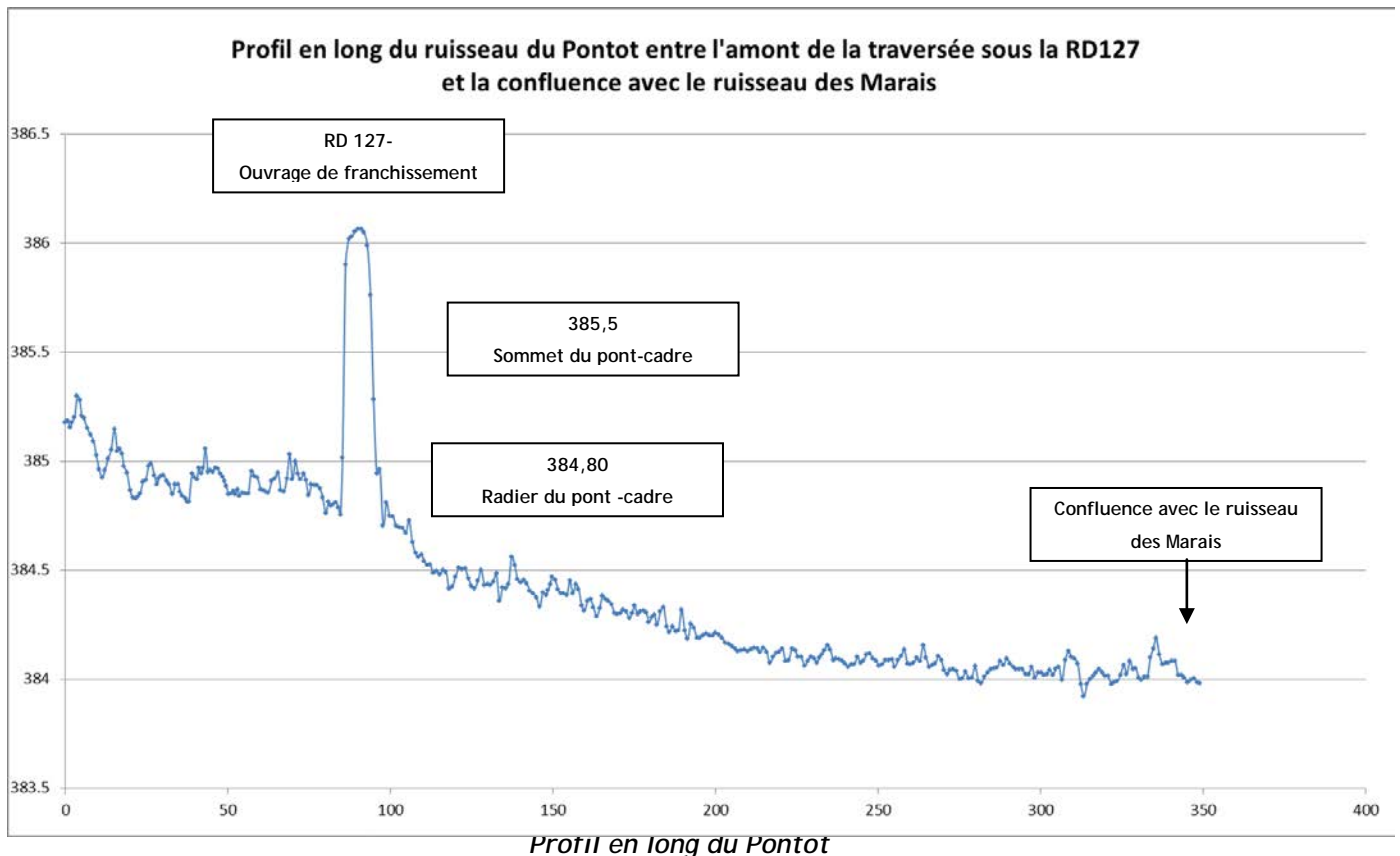
L'exploitation du MNT LIDAR fournit par le Syndicat Mixte du Marais de Saône nous a permis d'établir le profil en long de la ligne d'eau du ruisseau du Pontot de part et d'autre de la traversée de la RD127. Ce profil est présenté ci-dessous. Le profil représente un linéaire de 348 m, pour un dénivelé total est de 1,2 m, soit une pente moyenne de 0,3 %.

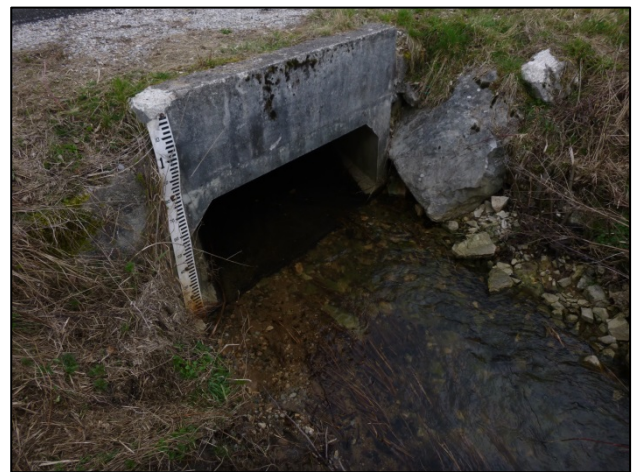
Photographie du point de suivi en continu

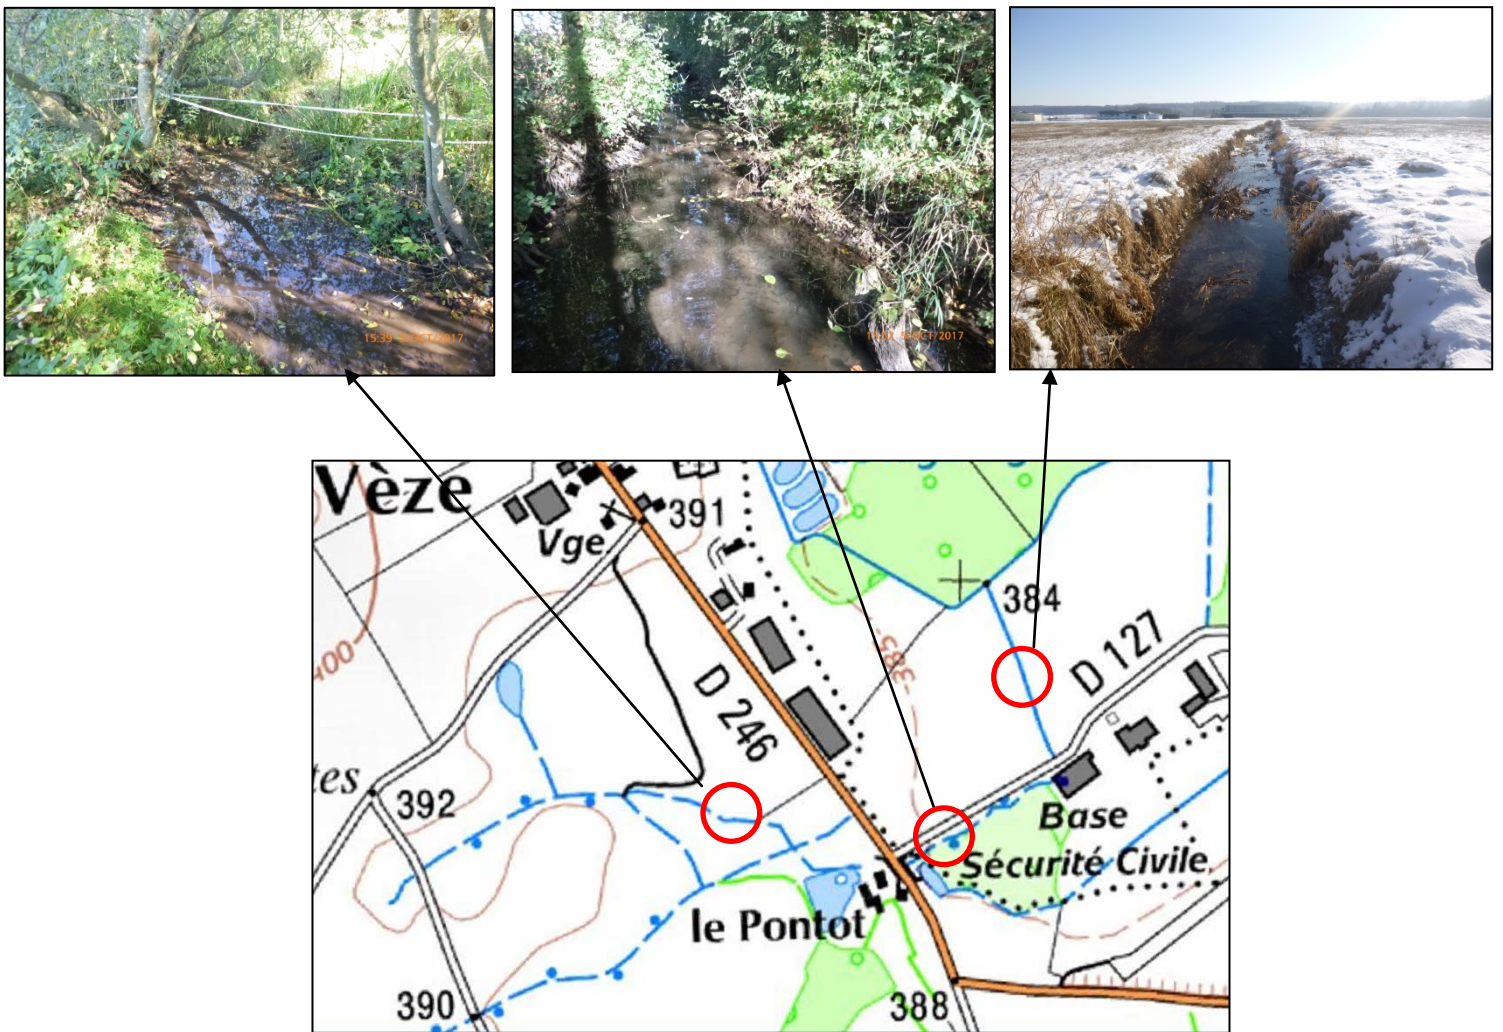
Aperçu de différentes morphologies sur le ruisseau du Pontot

Les profils projet présentés ci-après ont été construits en partie à partir des observations réalisées sur le tronçon situé entre le pont sur la RD 24 et l'ouvrage cadre au droit de la base sécurité civile. En effet, bien qu'il ait subi quelques modifications, ce tronçon est bien plus proche de la morphologie « initiale » du ruisseau que le tronçon dans la traversée de la pâture. Plus en amont (cf. carte ci-dessous) on trouve également des secteurs plus représentatifs d'un fonctionnement « naturel », bien que le gabarit corresponde probablement à des débits moyens plus faibles.

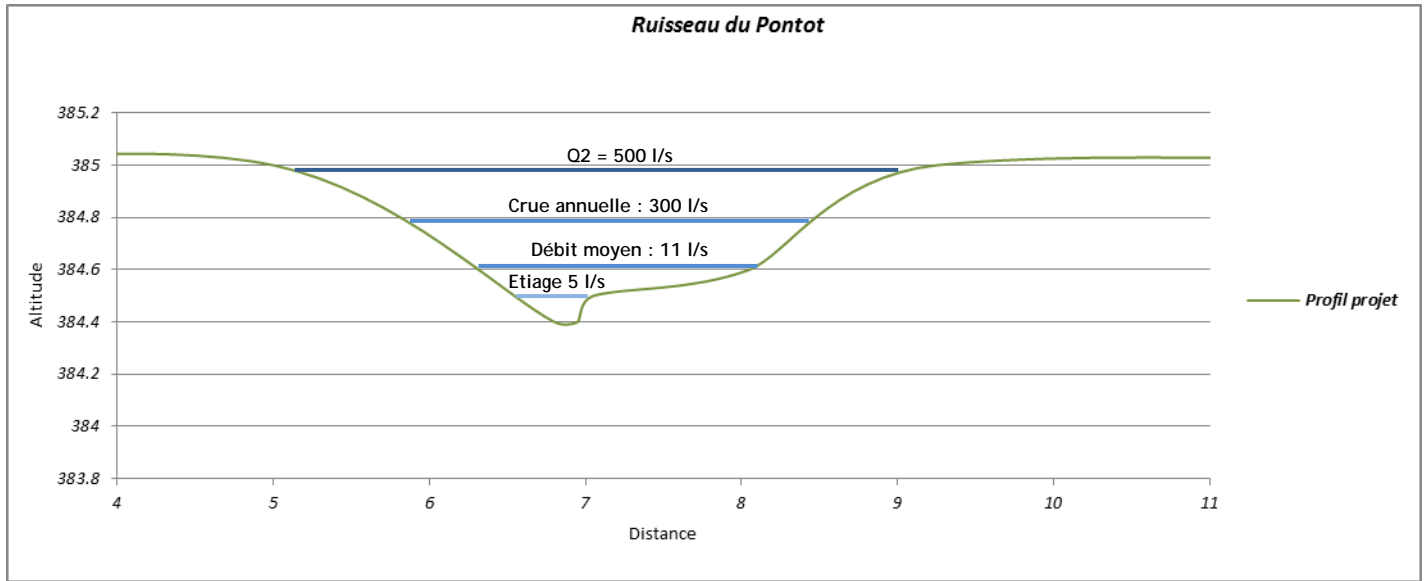
Représentation des différentes lignes d'eau du projet

Débit	Valeur	Hauteur d'eau
Etiage	5 l/s	12 cm
Débit moyen	11 l/s	16 cm
Crue annuelle	300 l/s	45
Crue Biennale	500 l/s	60

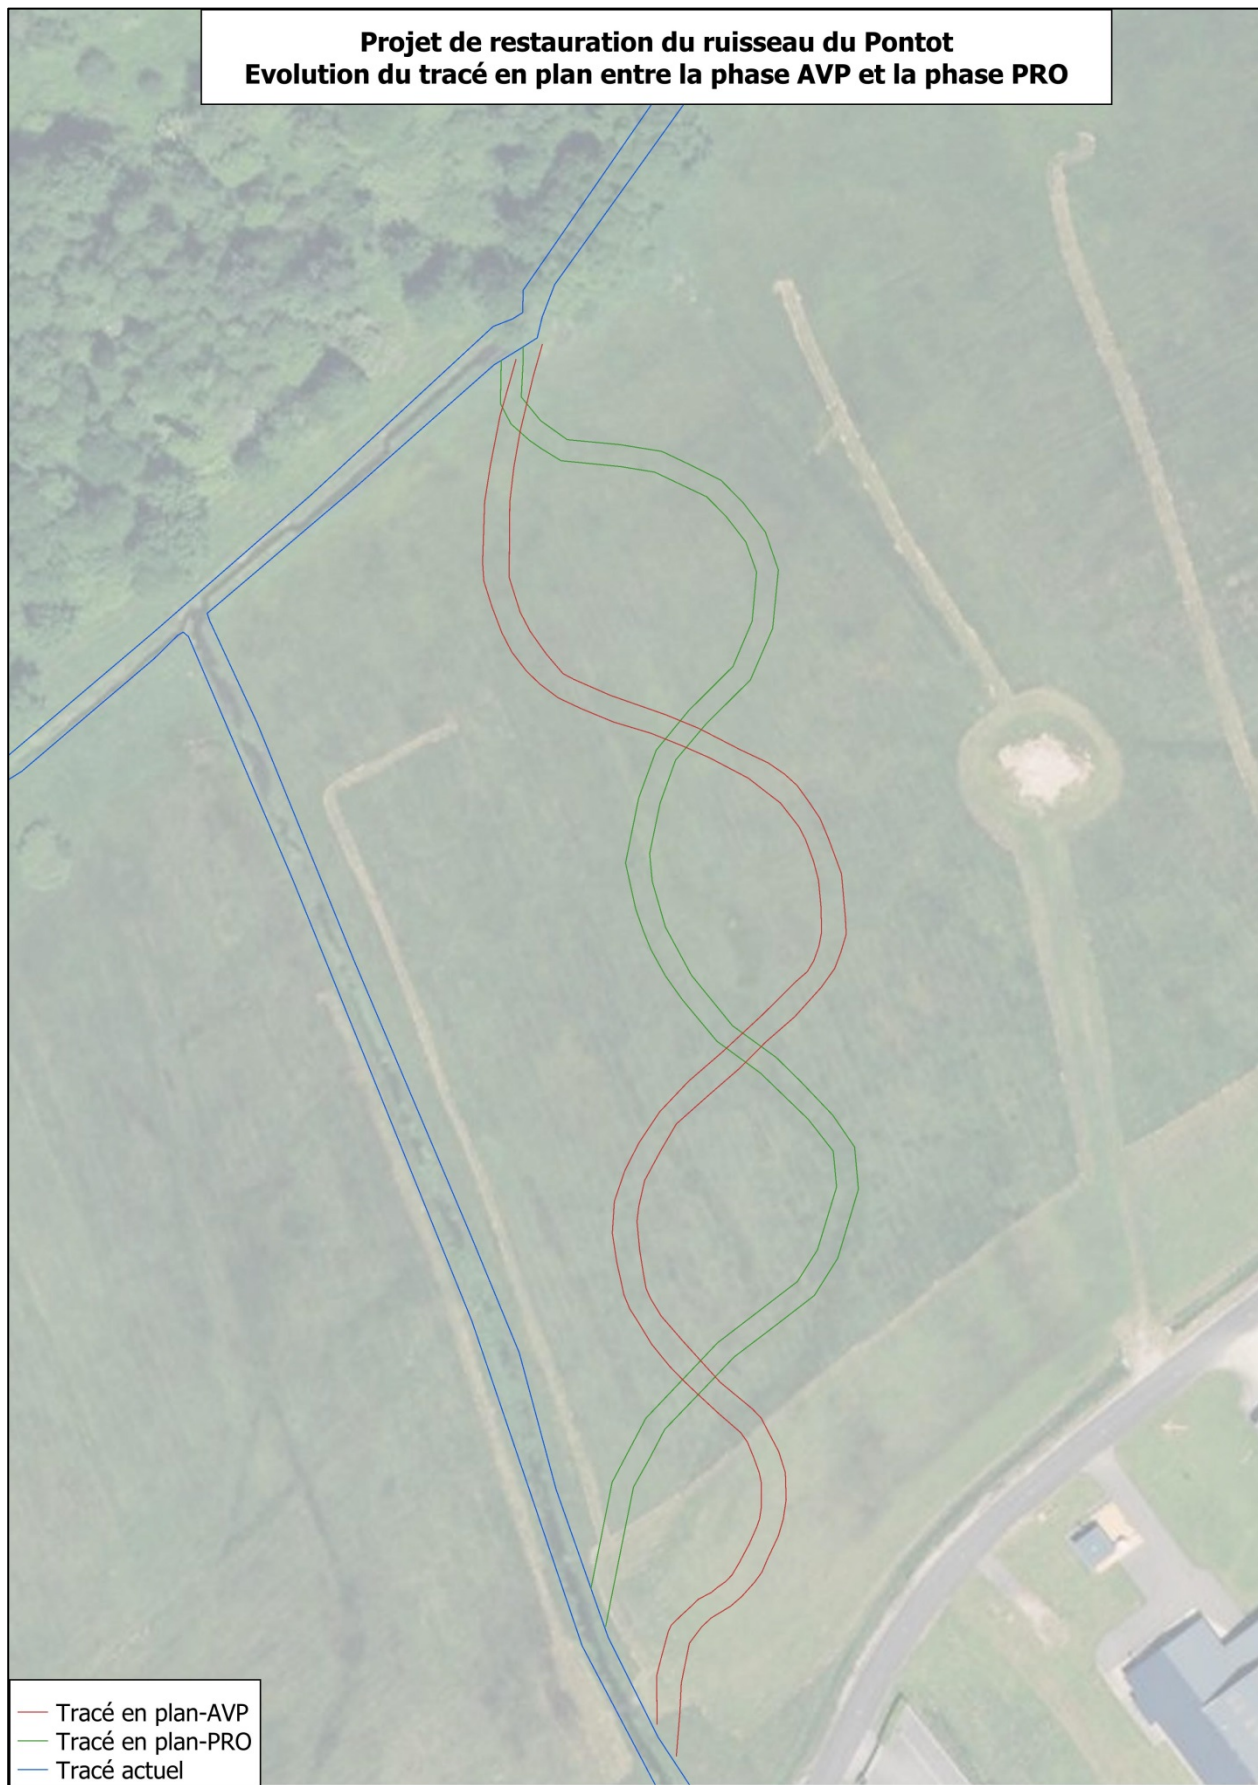
Le profil a été dimensionné par le biais d'un modèle hydraulique calé sur la base d'un suivi hydrologique d'un an. Le résultat obtenu est un lit de type emboîté. Sa section hydraulique moyenne à plein bord est de 0.9 m².

- conservation d'une hauteur d'eau suffisante en étiage (10 cm)
- capacité du lit plein bord correspondant à la crue annuelle environ

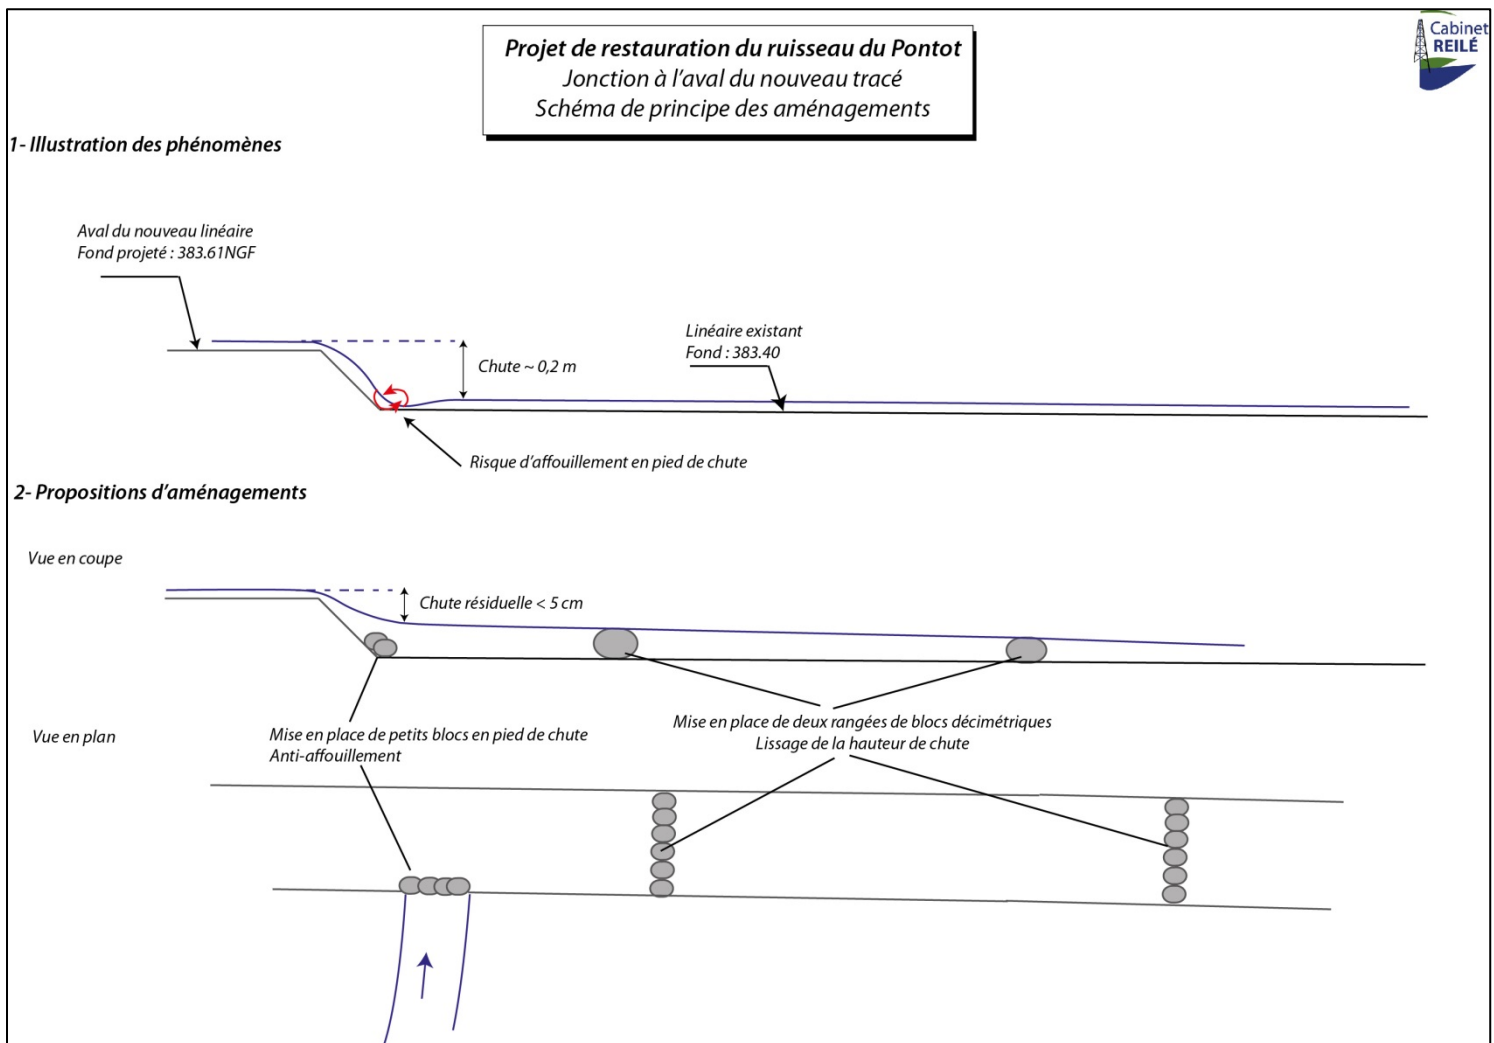
Au stade actuel de l'étude, on ne connaît la cote exacte du fond du lit existant au niveau de la jonction avec le tracé projet. La hauteur de chute sera à priori de 20 cm au maximum. Afin de limiter tout risque d'érosion régressive sur le nouveau tracé, un « point dur » sera mis en place (enrochement de $\varnothing 150$ mm). Si la chute est supérieure à 15 cm, on prévoira la mise en place de deux rangées de blocs décimétrique distantes de 10 m dans le linéaire existant. On rappellera que la problématique de la continuité piscicole n'est à priori pas un enjeu fort sur ce secteur.

Schéma de principe (vue en plan et en coupe) des aménagements à la jonction aval entre le nouveau tracé et le linéaire actuel-
