# Redéfinition de l'amplitude du marnage et restauration de la continuité écologique des affluents du lac de Chalain

Rapport de synthèse 2017

VERSION DEFINITIVE DU 30 AVRIL 2017

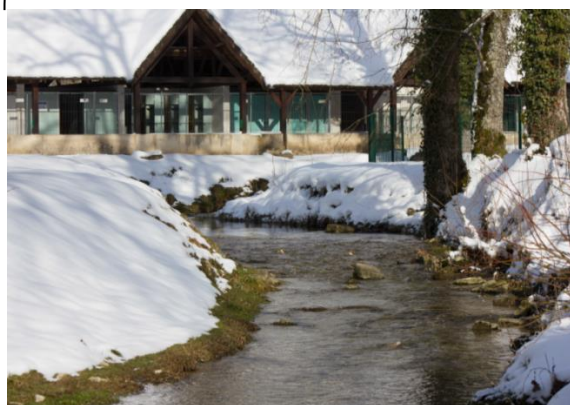
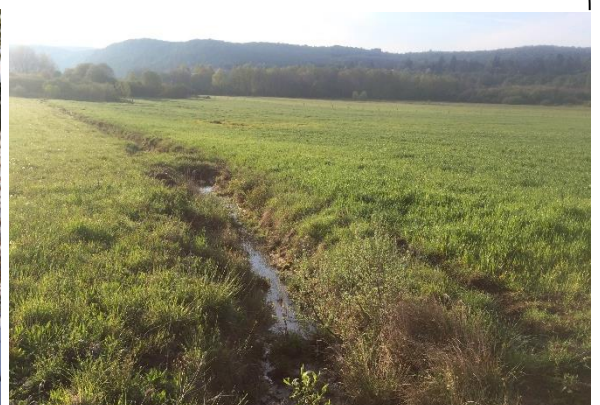
Figure 3.9 : Situation des affluents du lac de Chalain. En haut, schéma illustrant la situation originelle non perturbée. En dessous, schéma illustrant la situation actuelle perturbée. En bas à gauche, R. du Moulin actuel. En bas à droite, R. de Putie actuel.

D'une manière globale, tous les affluents ainsi que l'émissaire du lac ont été lourdement affectés par les différents travaux de drainage et d'aménagement réalisés au fil du temps. Actuellement, ces habitats d'eau courante sont en très mauvais état de conservation et souvent déconnectés du plan d'eau par des obstacles infranchissables. Ces pouponnières à truite de lac sont donc non fonctionnelles. A tel point que la truite, espèce prisée des pêcheurs au 19<sup>ème</sup> siècle sur le lac de Chalain, est devenue une capture extrêmement rare, à l'heure actuelle.
