Mesures biologiques en phase d'écluse de l'usine de Chaudanne (04) 2021

MAITRE D'OUVRAGE : EDF-CIH

TITRE : Mesures biologiques en phase d'éclusee de l'usine de Chaudanne (04)

DATE D'EDITION : Juin 2021

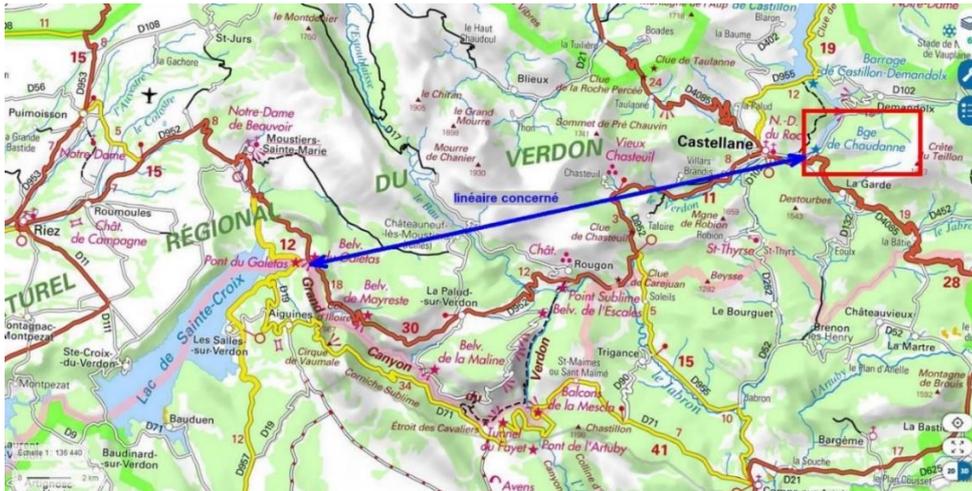
Figure 1 : Barrage-Usine de Chaudanne sur le Verdon et linéaire concerné par les éclusées (Source : Cahiers des charges EDF)

Cette centrale hydroélectrique est située sur la commune de Castellane, dans le département des Alpes de Haute Provence (04). Le linéaire concerné par les éclusées s'étend du canal de restitution de l'usine (400m en amont du pont de Castellane) jusqu'à la queue de la retenue de Saint Croix, environ 36 km en aval.

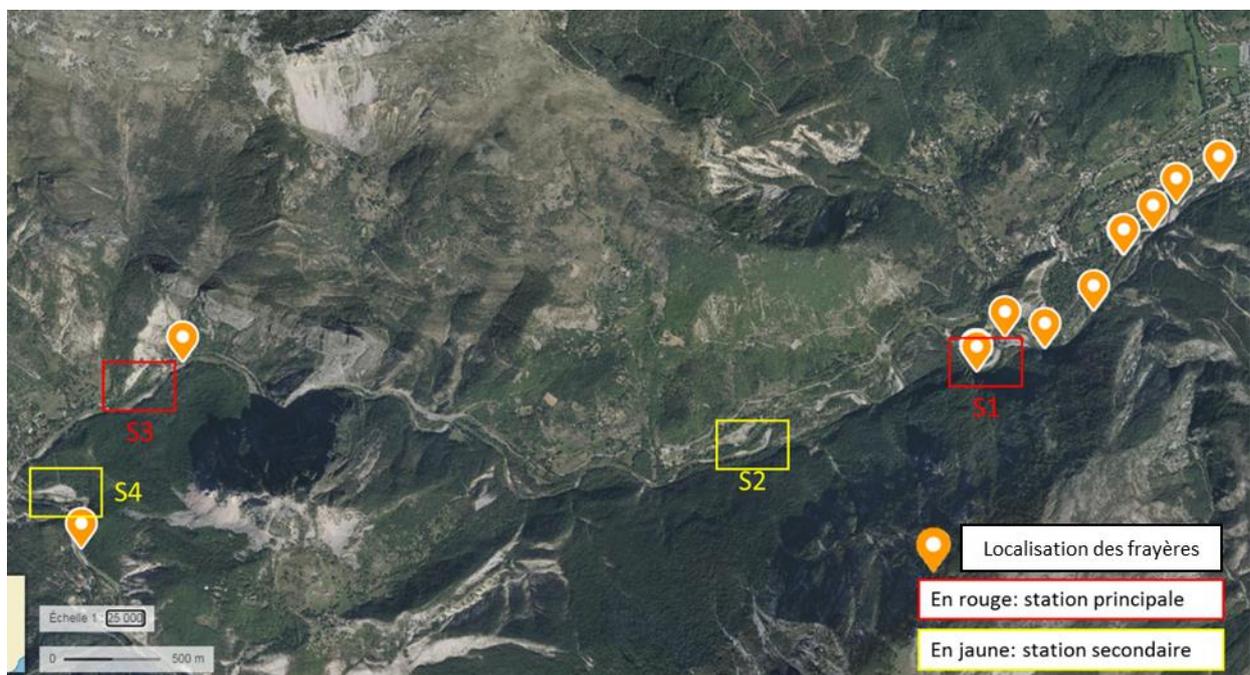
Figure 2 : Localisation des stations étudiées (Source : FDP 83, ATHOS Environnement)

Sur ce linéaire, deux stations d'études « principales » ont été suivies selon un protocole dit « complet » et deux stations « complémentaires » avec un protocole « allégé ».

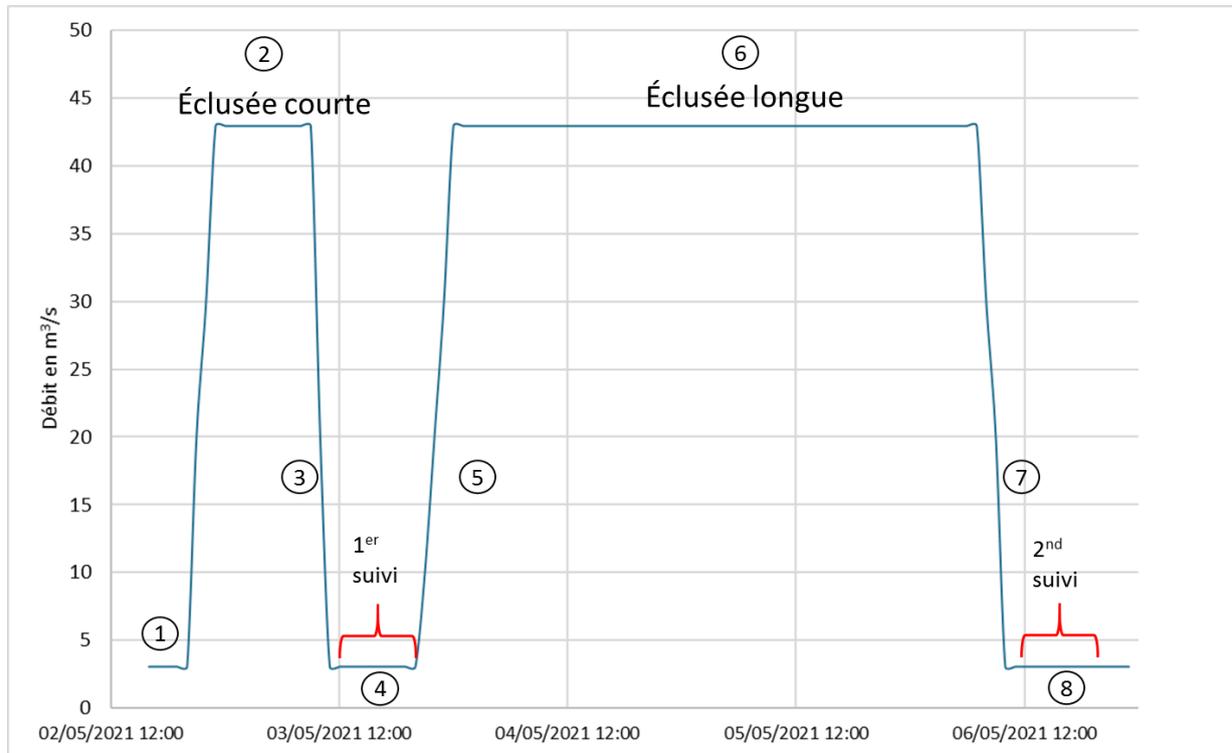
Figure 4 : Schéma représentant le suivi des éclusées (Source : EDF, ATHOS Environnement)

La Figure 4 et le Tableau 3 présentent le planning détaillé de l'opération.

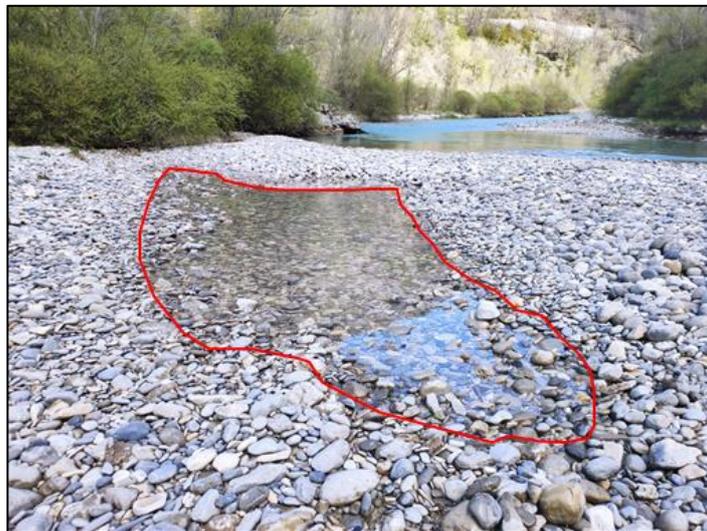
Figure 5 : Exemple de vasque observée sur la station 2 (Source : ATHOS Environnement)

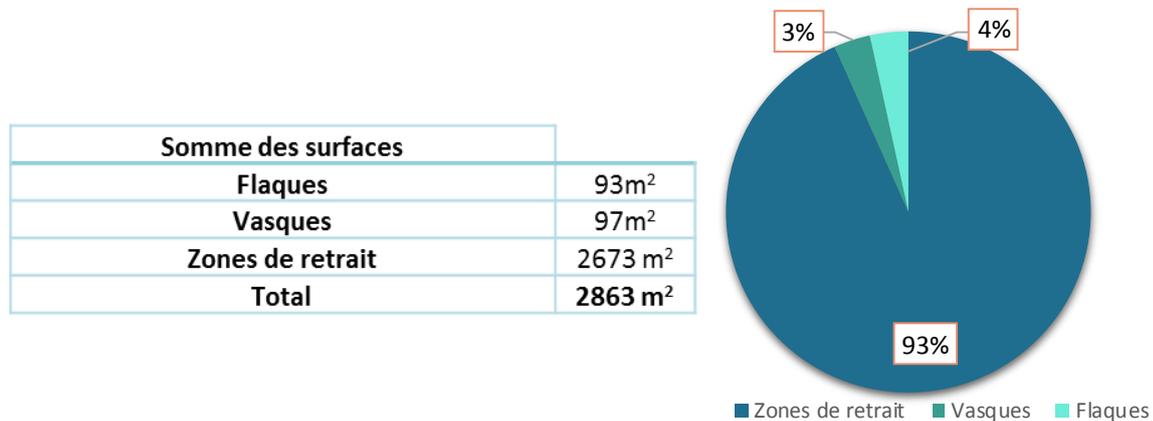
Figure 6 : Superficies et pourcentage par type d'unités sur le site 1 (Source : Véodis 3D, ATHOS Environnement)

Les zones de retrait occupent 93% de cette station contre seulement 4% pour les vasques et 3% pour les flaques.

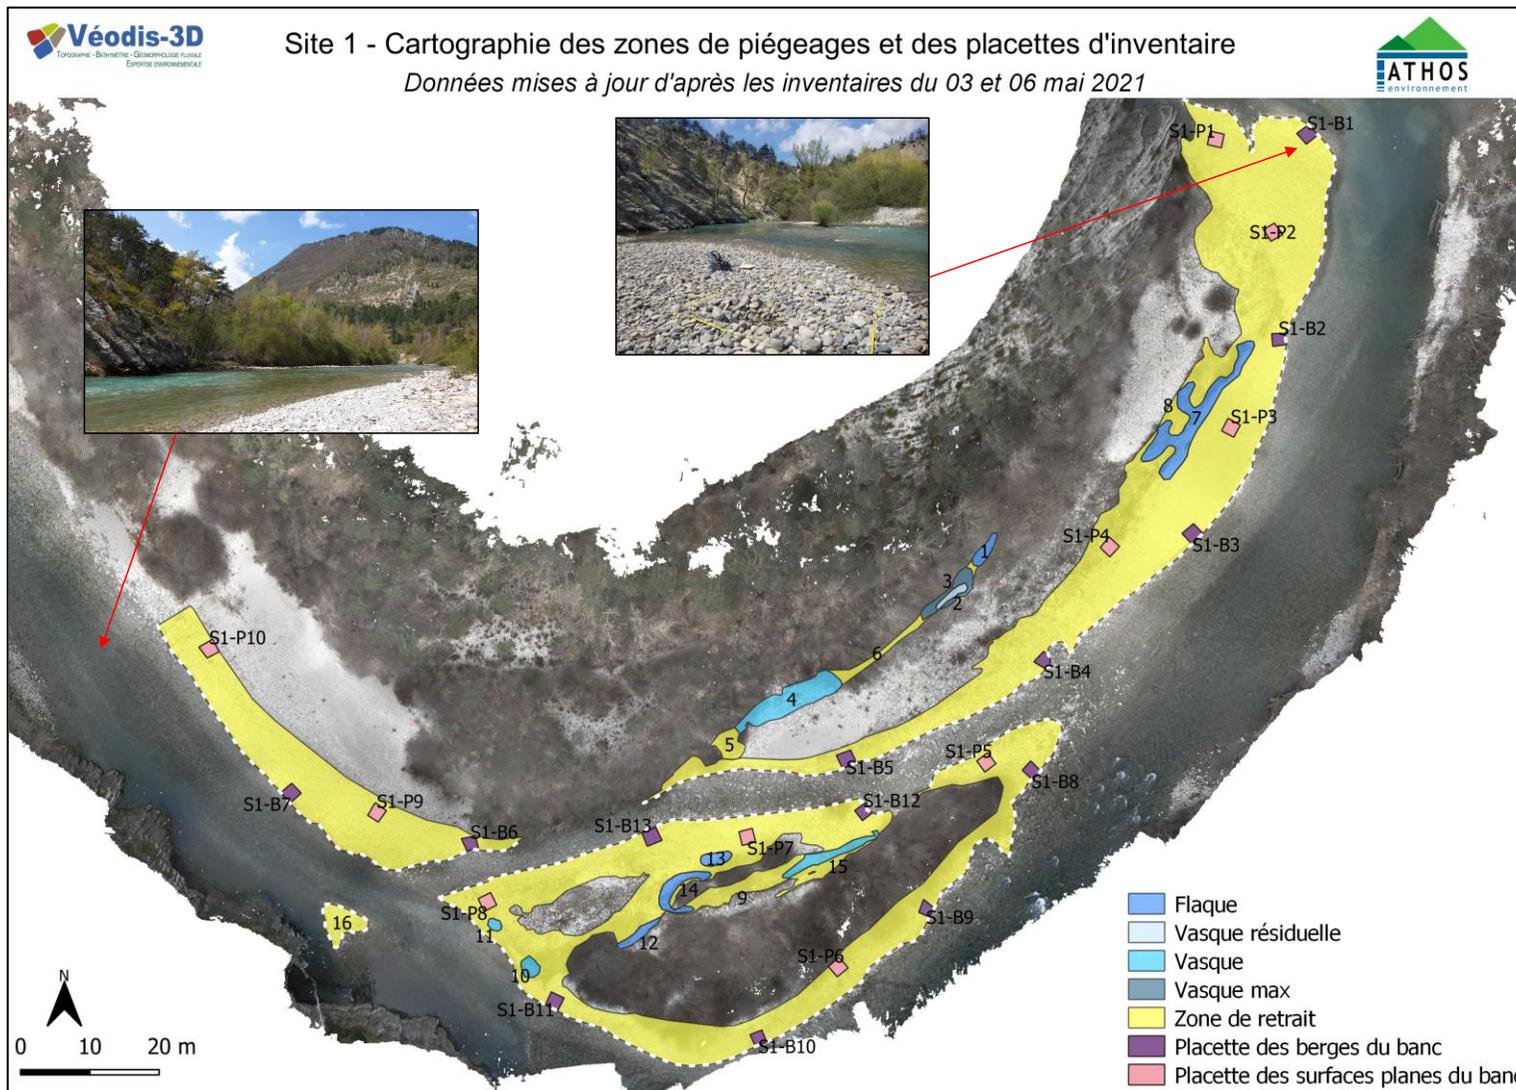
Figure 7 : Localisation des unités piégeantes et des placettes d'inventaires sur le site 1 (Source : Véodis 3D, ATHOS Environnement)

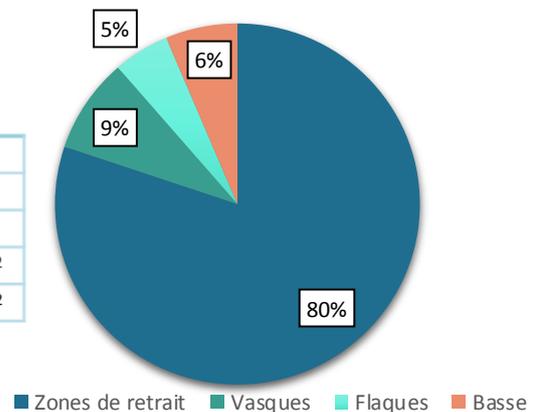
Figure 8 : Superficies et pourcentage par type d'unités sur le site 2 (Source : Véodis 3D, ATHOS Environnement)

La superficie totale de la station est de 2749 m². 80% de la station est considérée comme une zone de retrait, le reste se partage entre les vasques (9%), les basses (6%) et les flaques (5%).

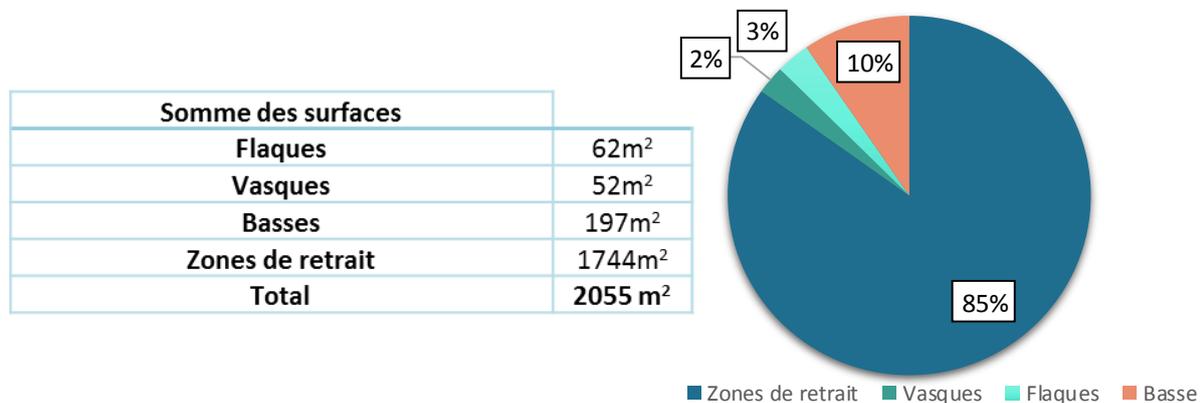
Figure 10 : Superficies et pourcentage par type d'unités sur le site 3 (Source : Véodis 3D, ATHOS Environnement)

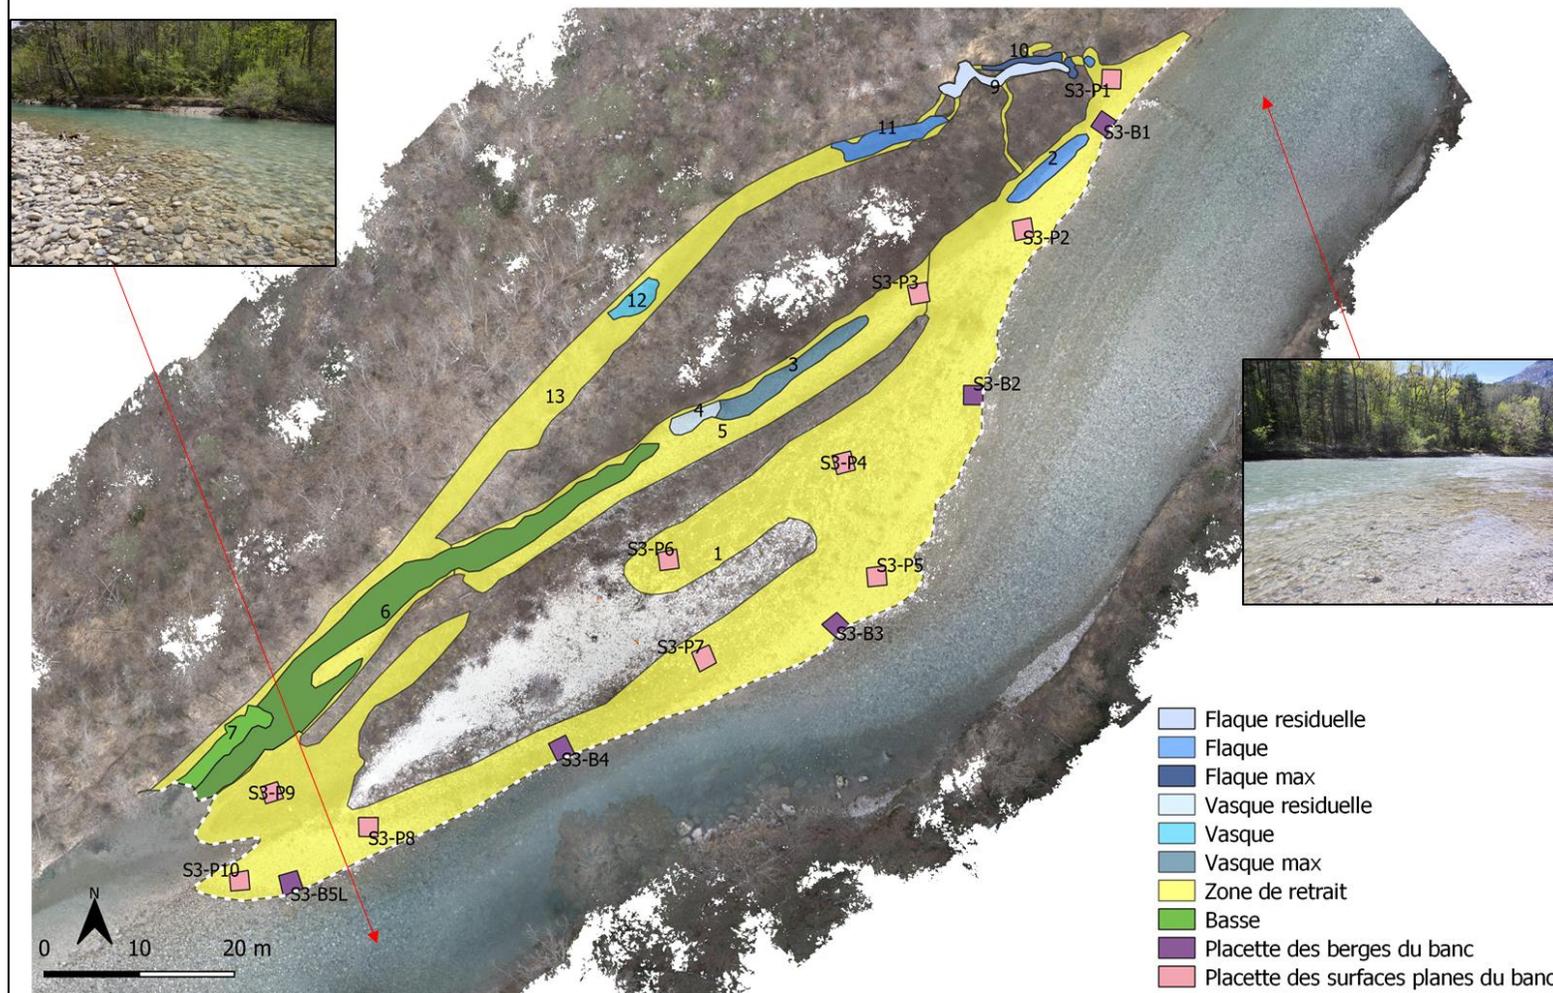
Figure 11 : Localisation des unités piégeantes et des placettes d'inventaires sur le site 3 (Source : Véodis 3D, ATHOS Environnement)

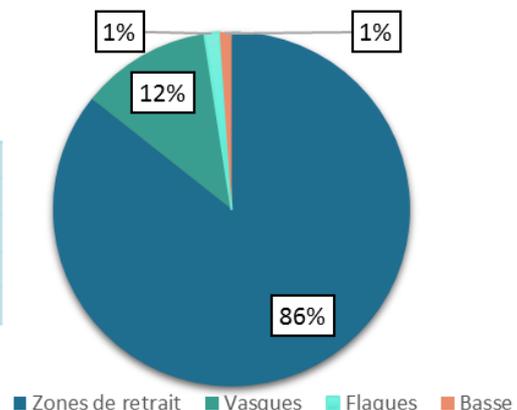
Figure 12 : Superficies et pourcentage par type d'unités sur le site 4 (Source : Véodis 3D, ATHOS Environnement)

Cette station présente la superficie la plus importante avec 3948 m². La superficie des zones de retrait couvre jusqu'à 86% de la station. Les vasques représentent tout de même 12% de la station contre seulement 1% pour les flaques et les basses.

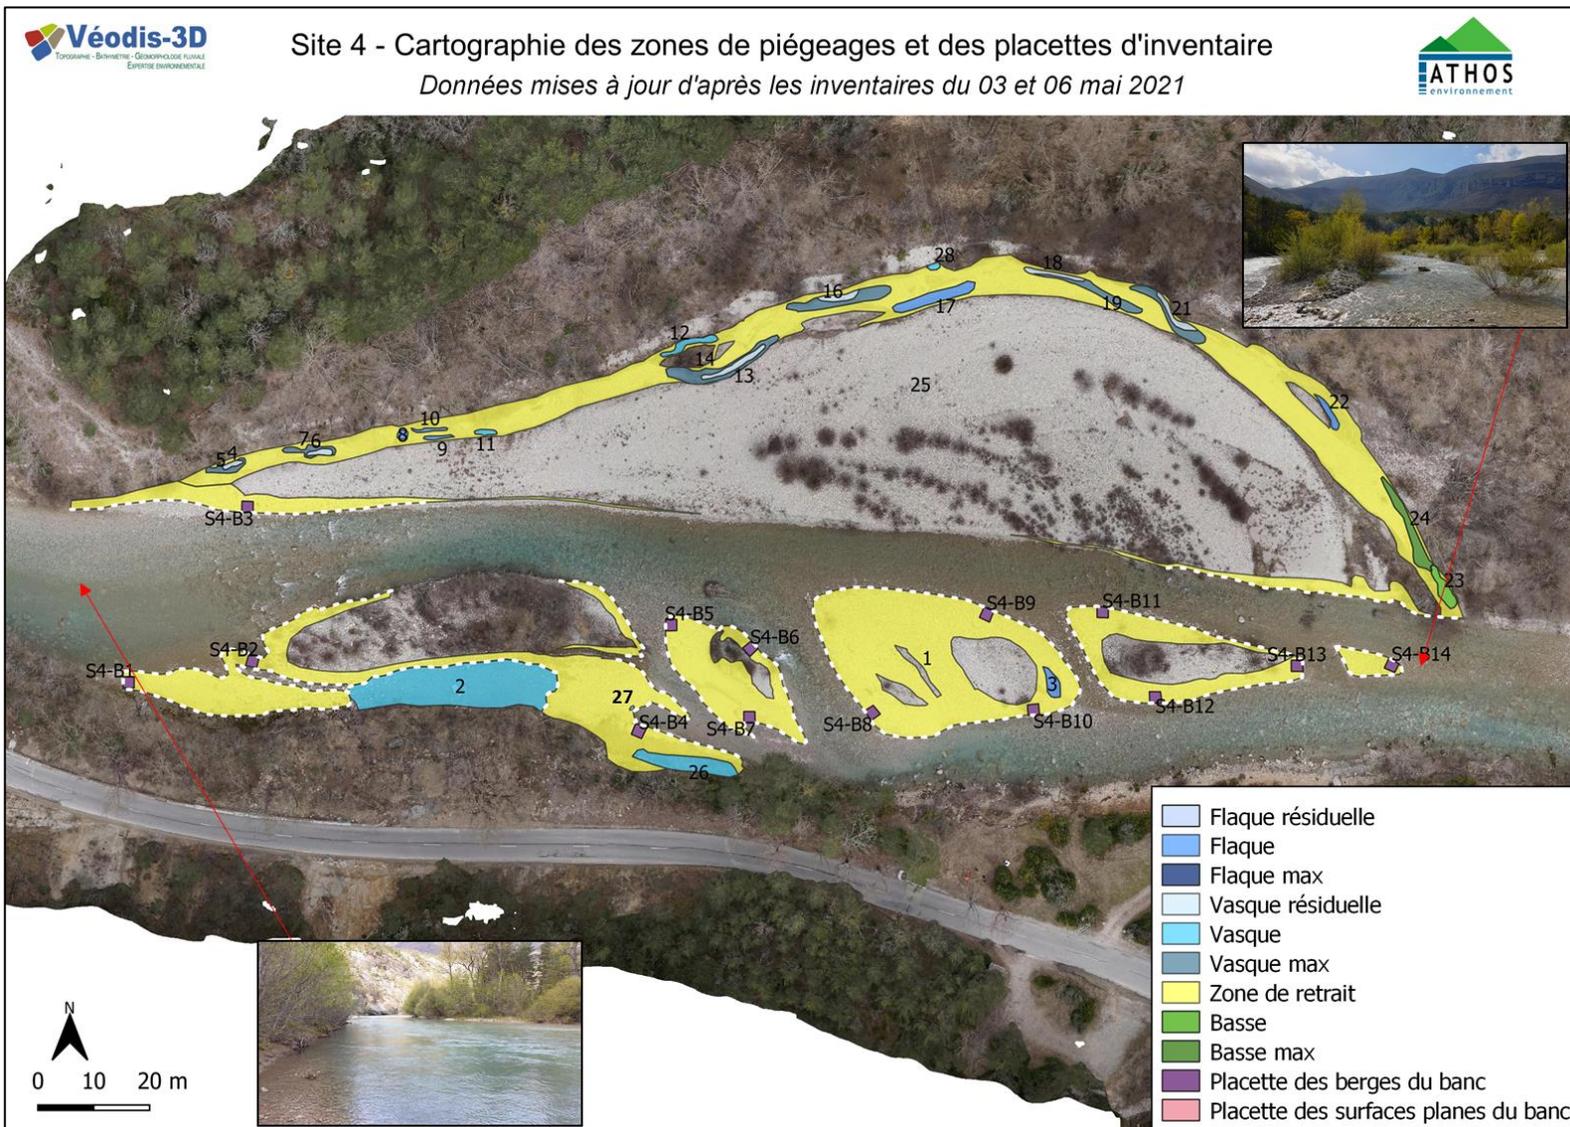
Figure 13 : Localisation des unités piégeantes et des placettes d'inventaires sur le site 4 (Source : Véodis 3D, ATHOS Environnement)

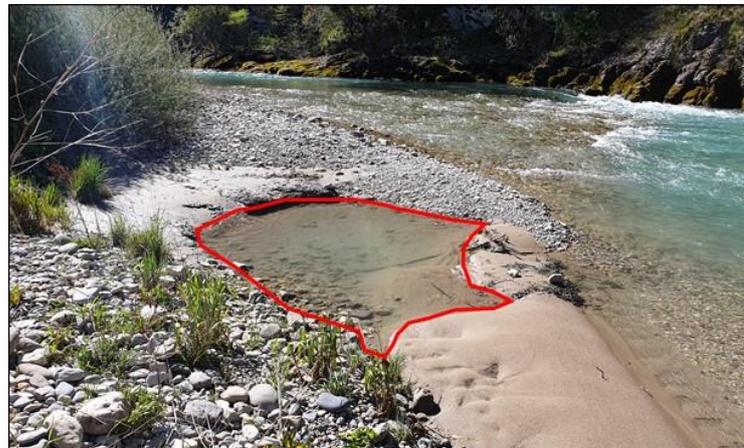
Lors de la première éclusee, le nombre total de poissons comptabilisés est de 23. Par ailleurs, les seuls poissons retrouvés sur cette station sont des alevins de truitelles dont la taille n'excède pas 35 mm. Une vingtaine de poissons ont été observés dans la vasque n°10 située juste au bord de la berge (Figure 14), cette dernière concentre à elle seule 87% des poissons observés sur ce site.

Figure 14 : Vasque n°10 localisée sur le site 1 (Source : ATHOS Environnement)

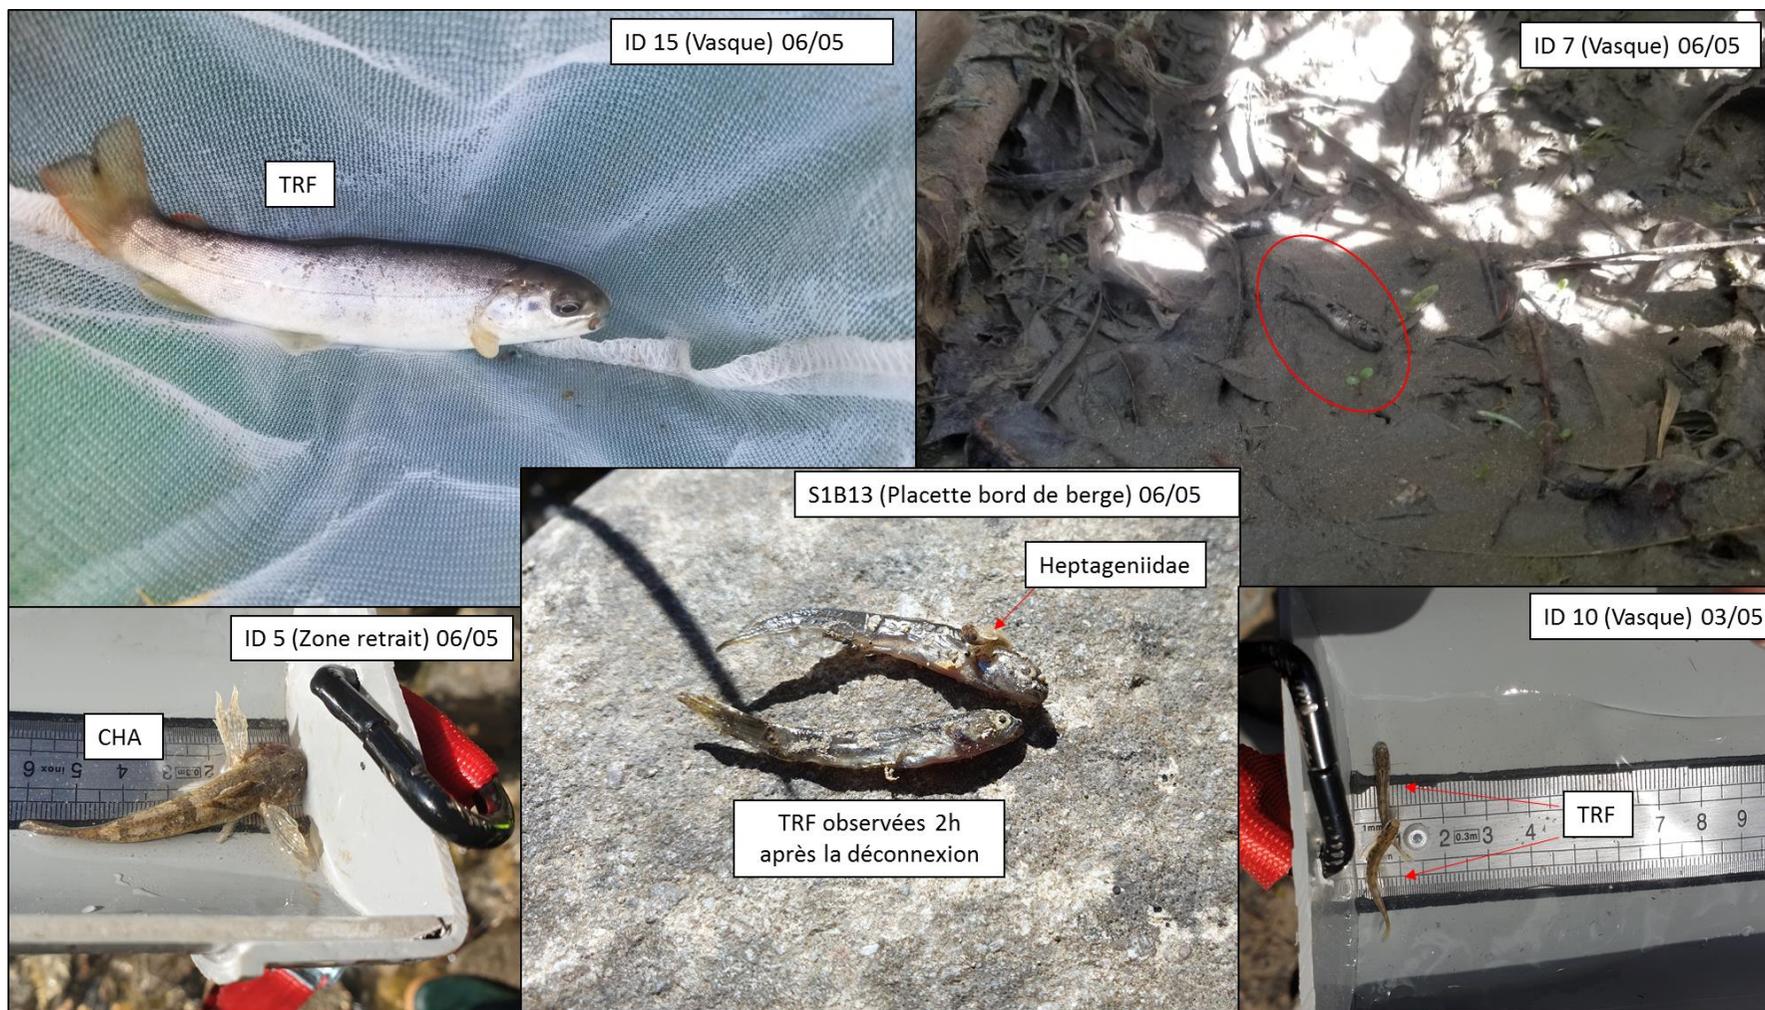
Au total, 83% des poissons (30 truitelles) ont encore été retrouvés sur la vasque n°10 (Figure 15). Deux truitelles ont également été retrouvées échouées lors de la prospection d'une placette en bord de berge. De manière générale, les poissons ont été observés sur les mêmes flaques et vasques entre les deux suivis. La Figure 16 détaille la localisation des poissons observés sur le site 1.

Figure 15 : Poissons observés lors des deux suivis sur le site 1 (Source : ATHOS Environnement)

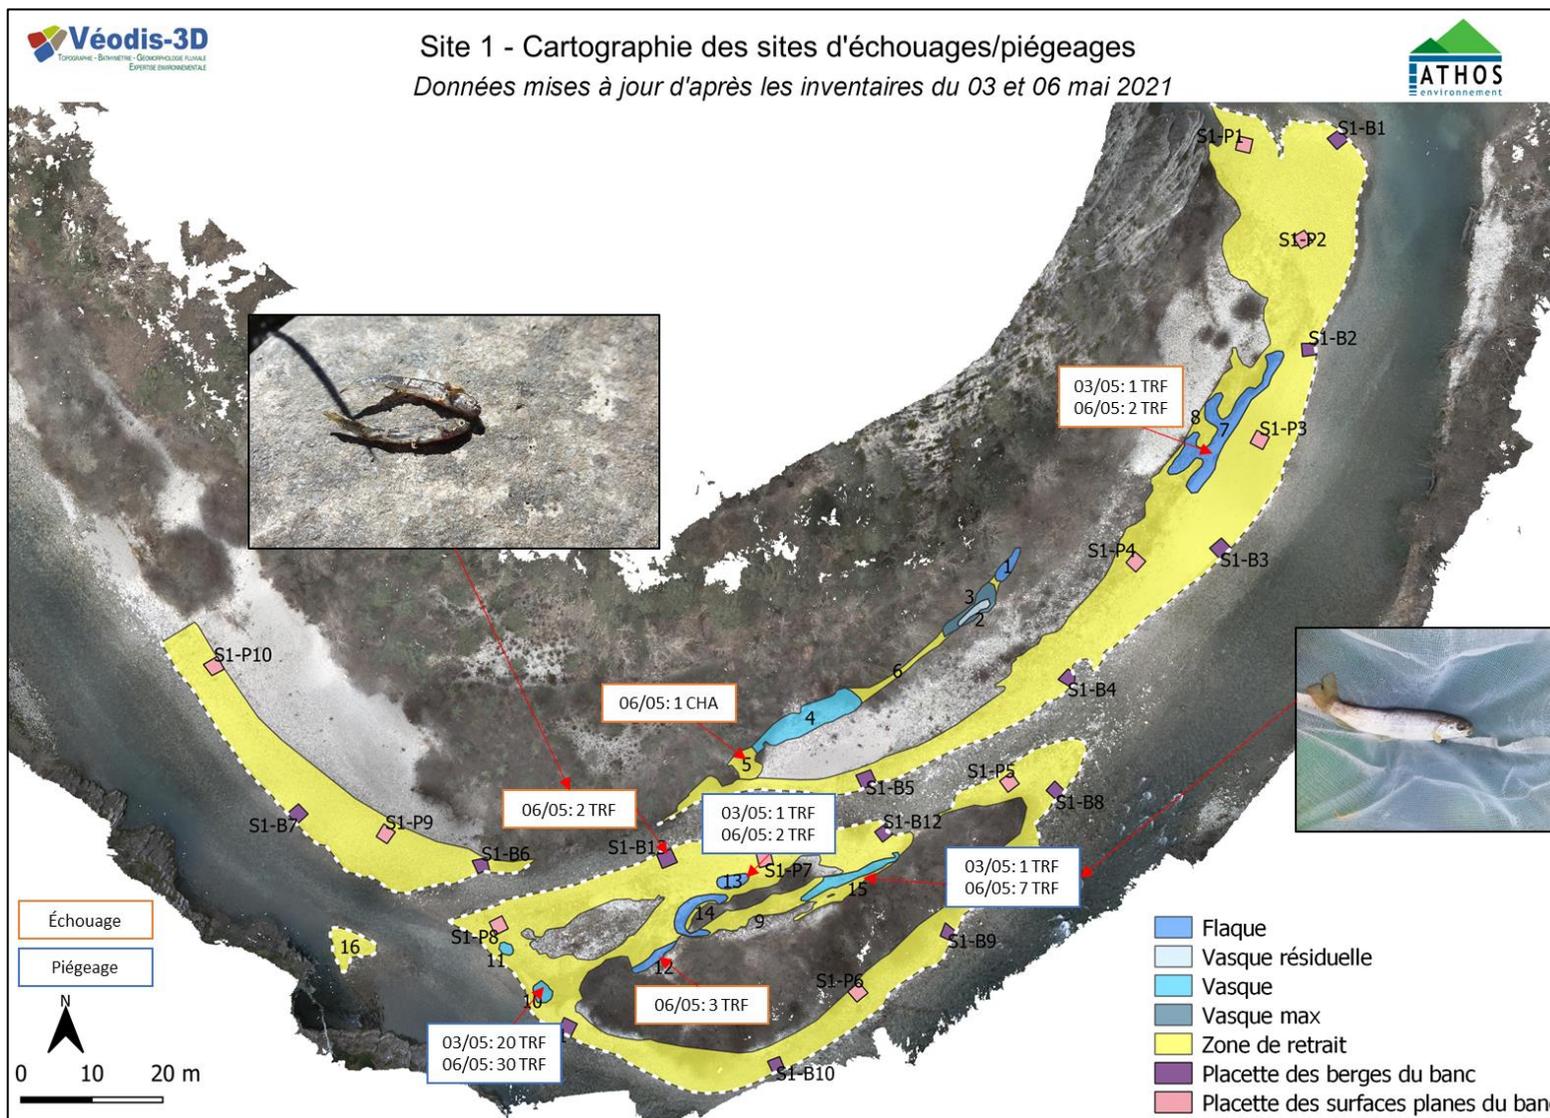
Figure 16 : Localisation des poissons observés sur le site 1 (Source : ATHOS Environnement)

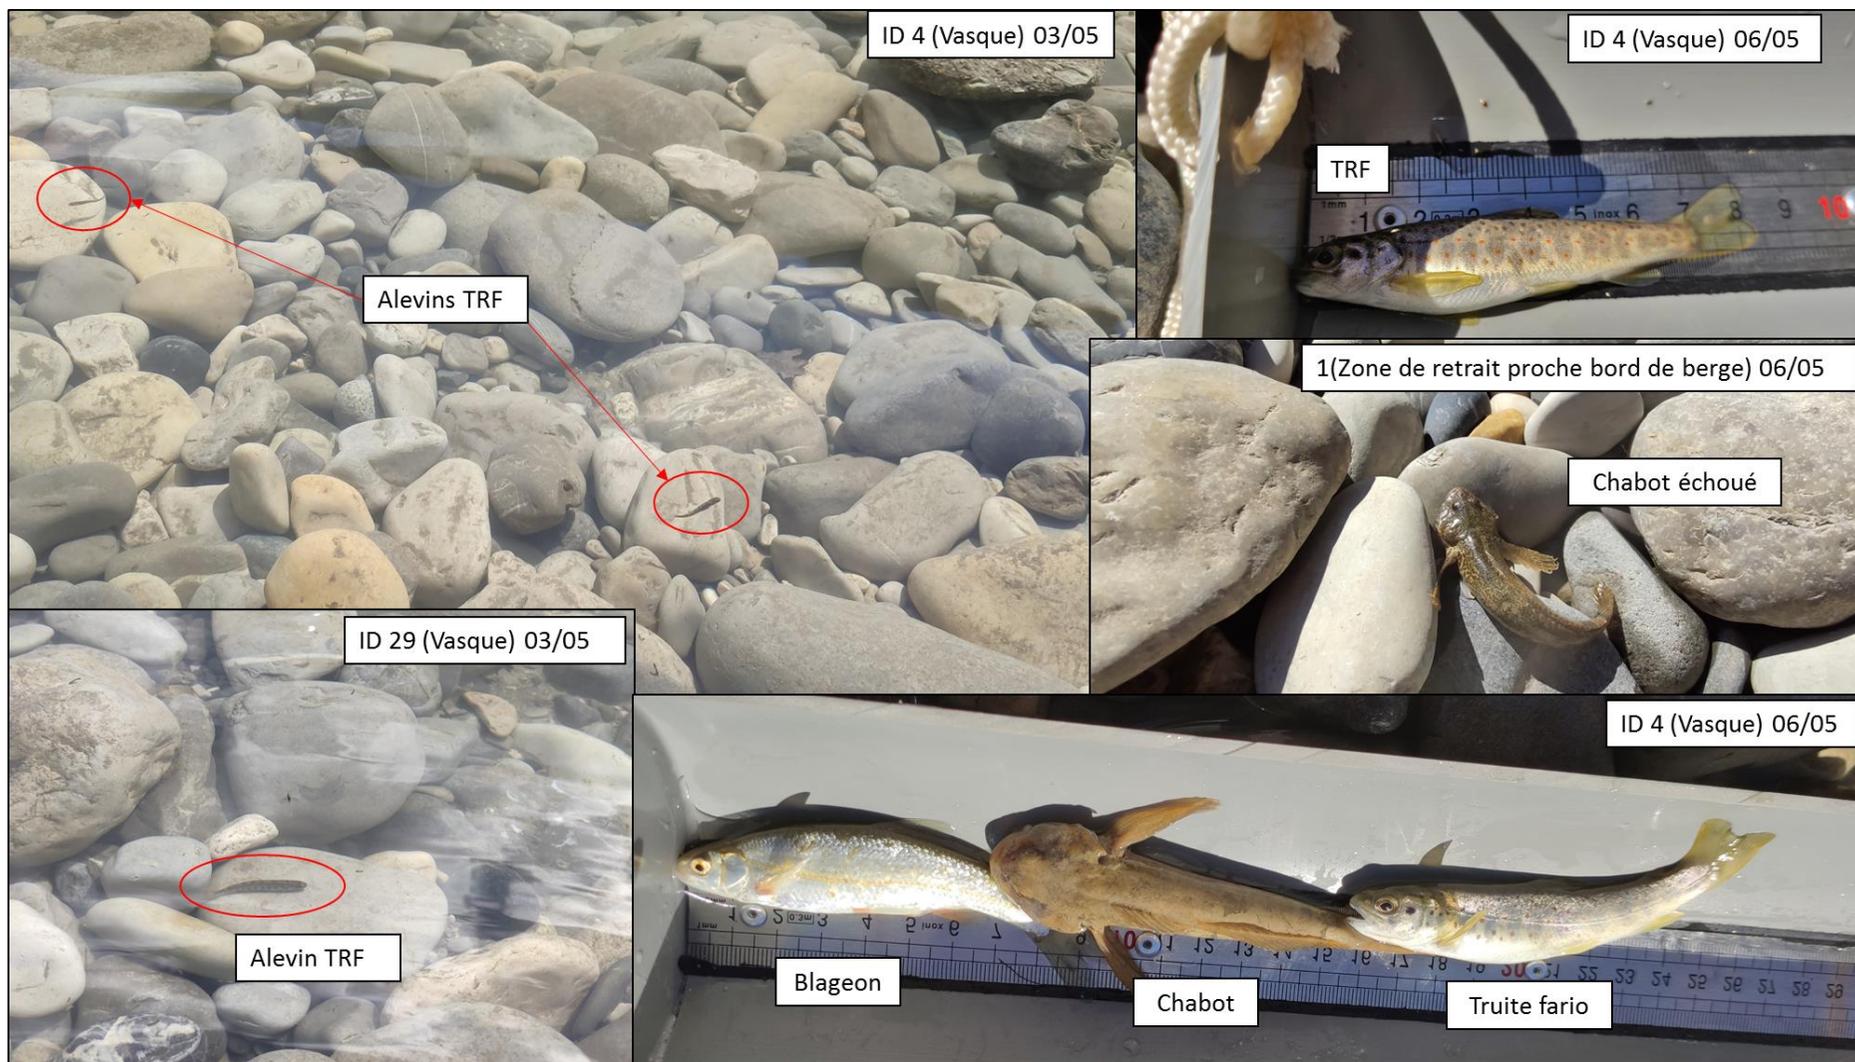
Figure 17 : Poissons observés lors des deux suivis sur le site 2 (Source : ATHOS Environnement)

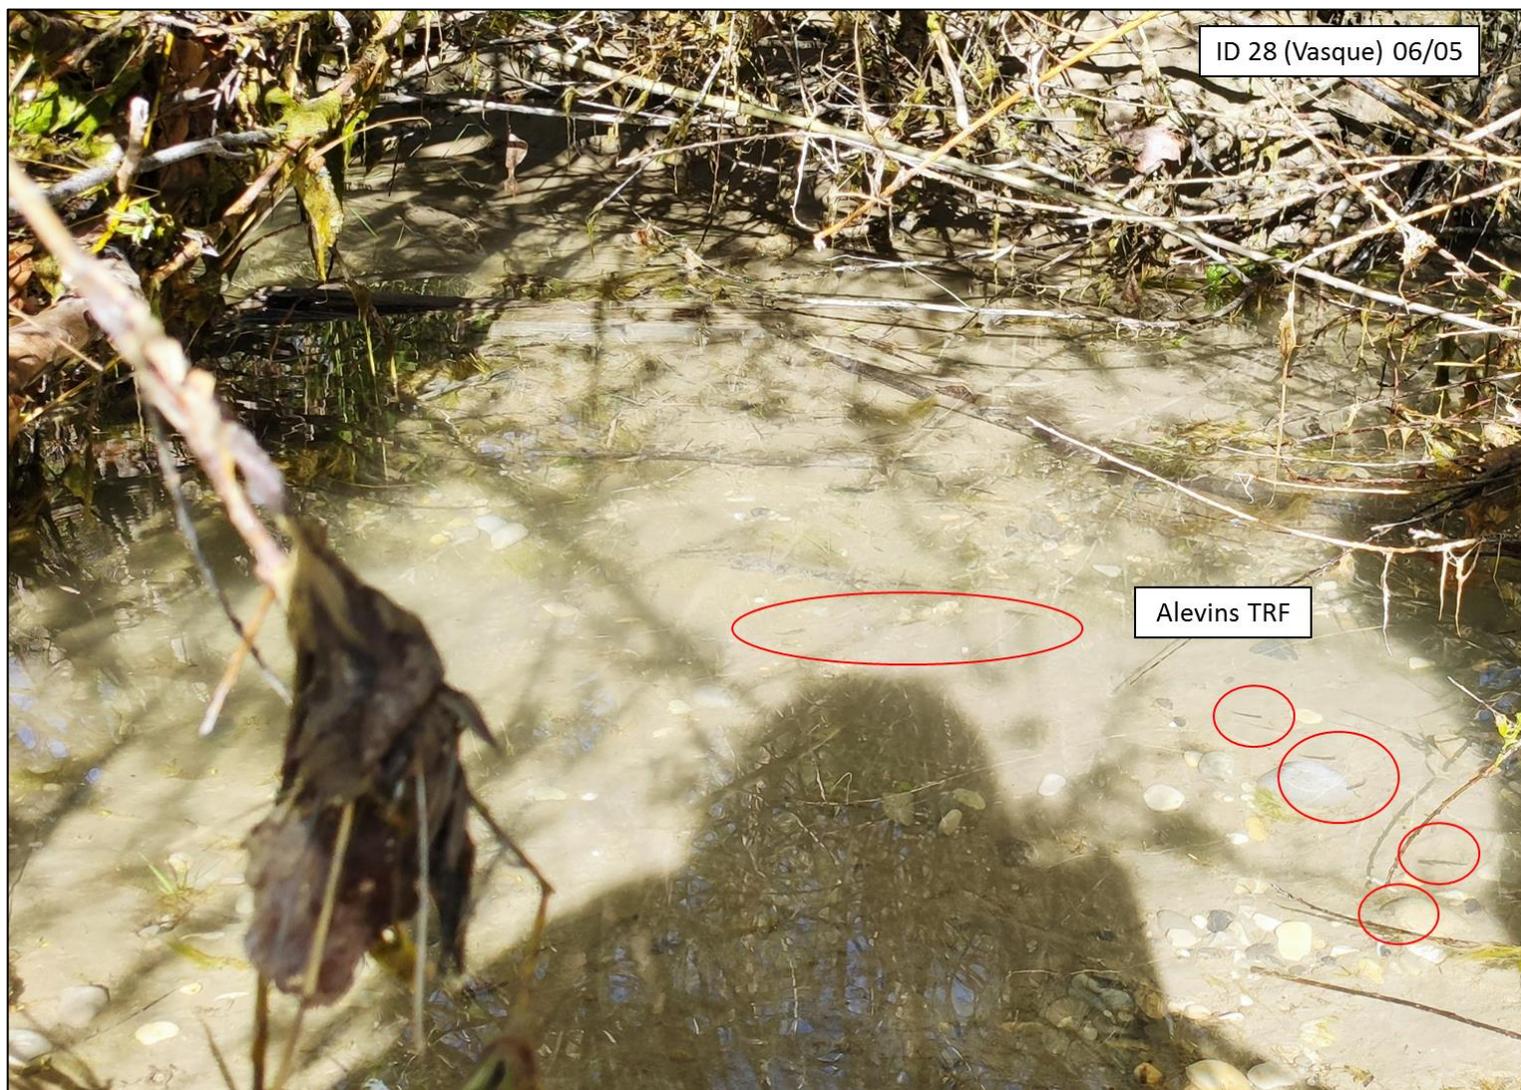
Figure 18 : Présence d'alevins dans la vasque 28 rajoutée lors du suivi biologique (Source : ATHOS Environnement)

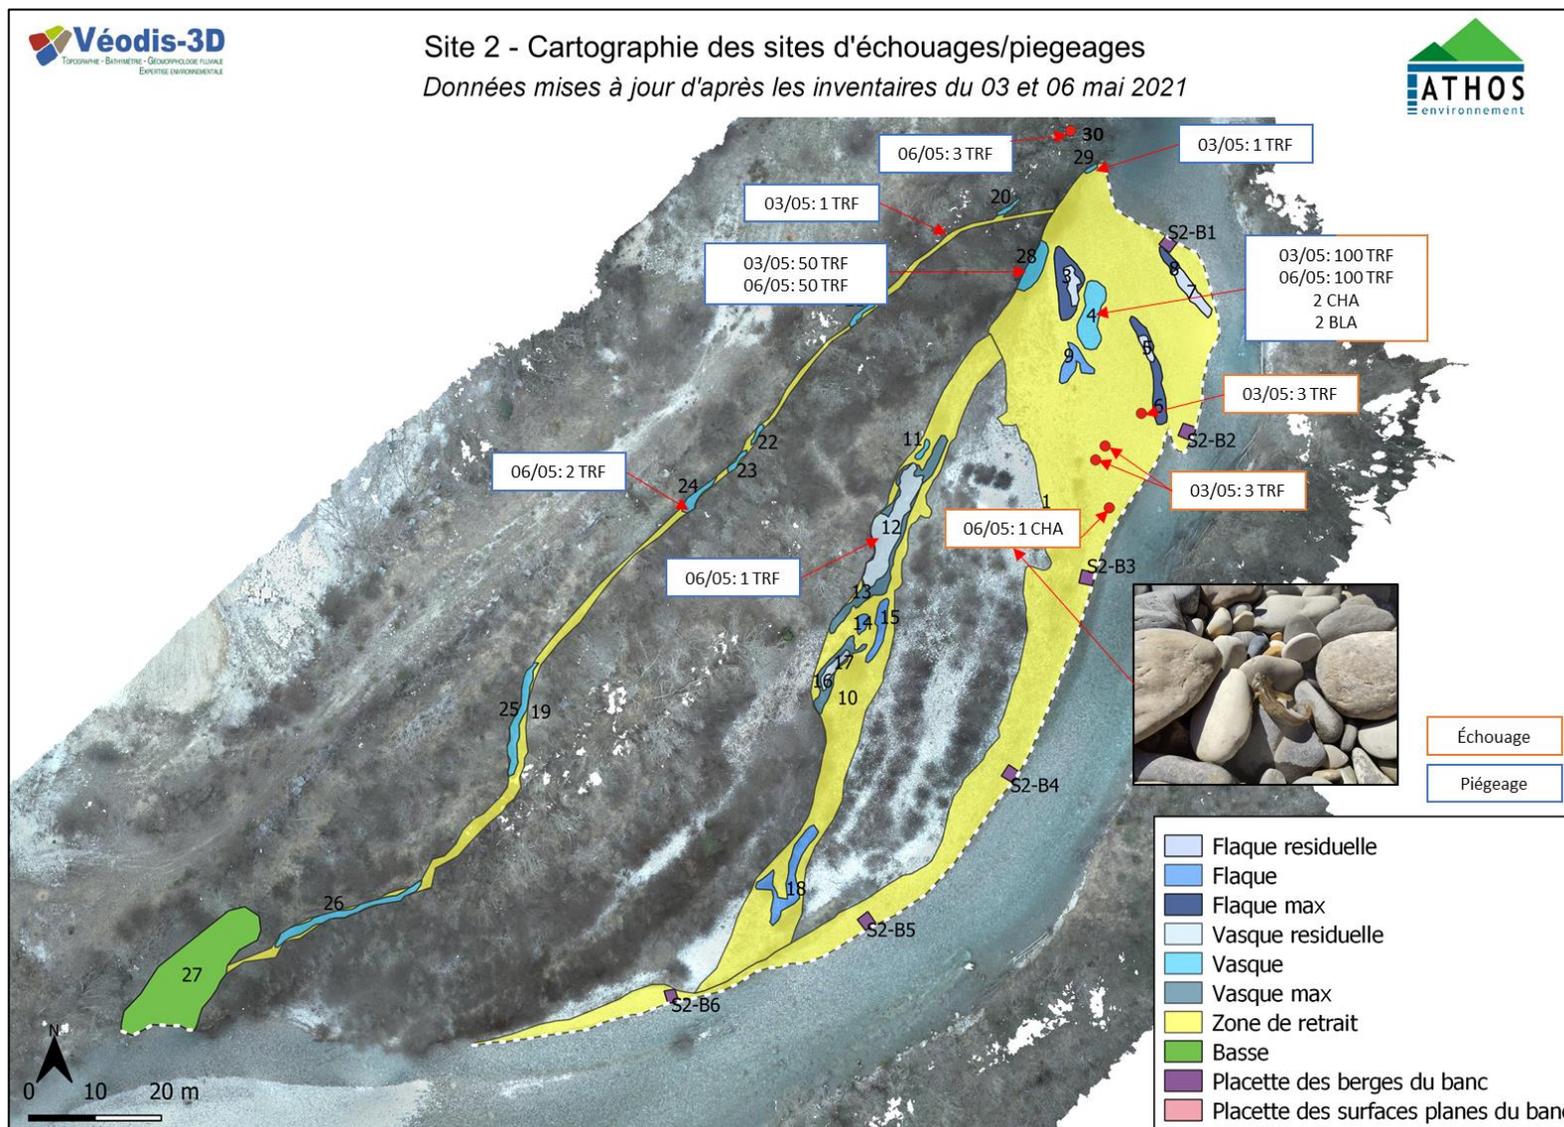
Figure 19 : Localisation des poissons observés sur le site 2 (Source : ATHOS Environnement)

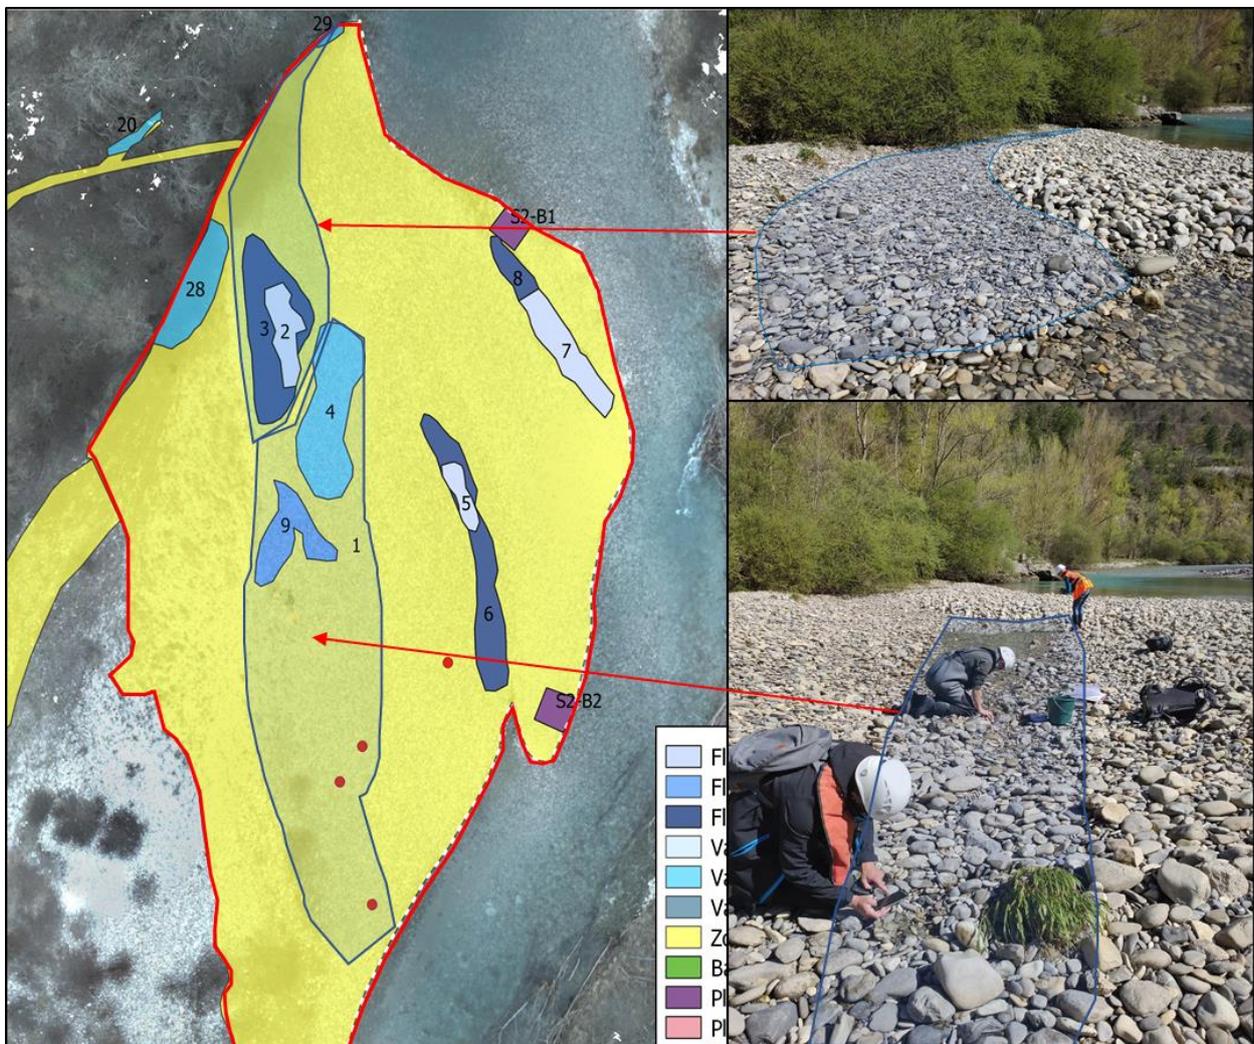
Lors de la montée des eaux, les poissons colonisent ce secteur et y trouvent refuge, notamment les alevins de truite fario. Lorsque le niveau de l'eau commence à redescendre, ce secteur reste pendant un certain temps encore connecté à l'amont et à l'aval mais se déconnecte très rapidement par la suite. Les poissons sont donc pris au piège et s'échouent au gré des vasques et flaques plus ou moins profondes présentes dans la zone. Une centaine de poissons étaient lors des deux suivis piégés dans la vasque n°4 qui est le point le plus profond et où l'eau réside le plus longtemps.

Figure 20 : Détail du secteur amont du site 2 (Source : ATHOS Environnement)

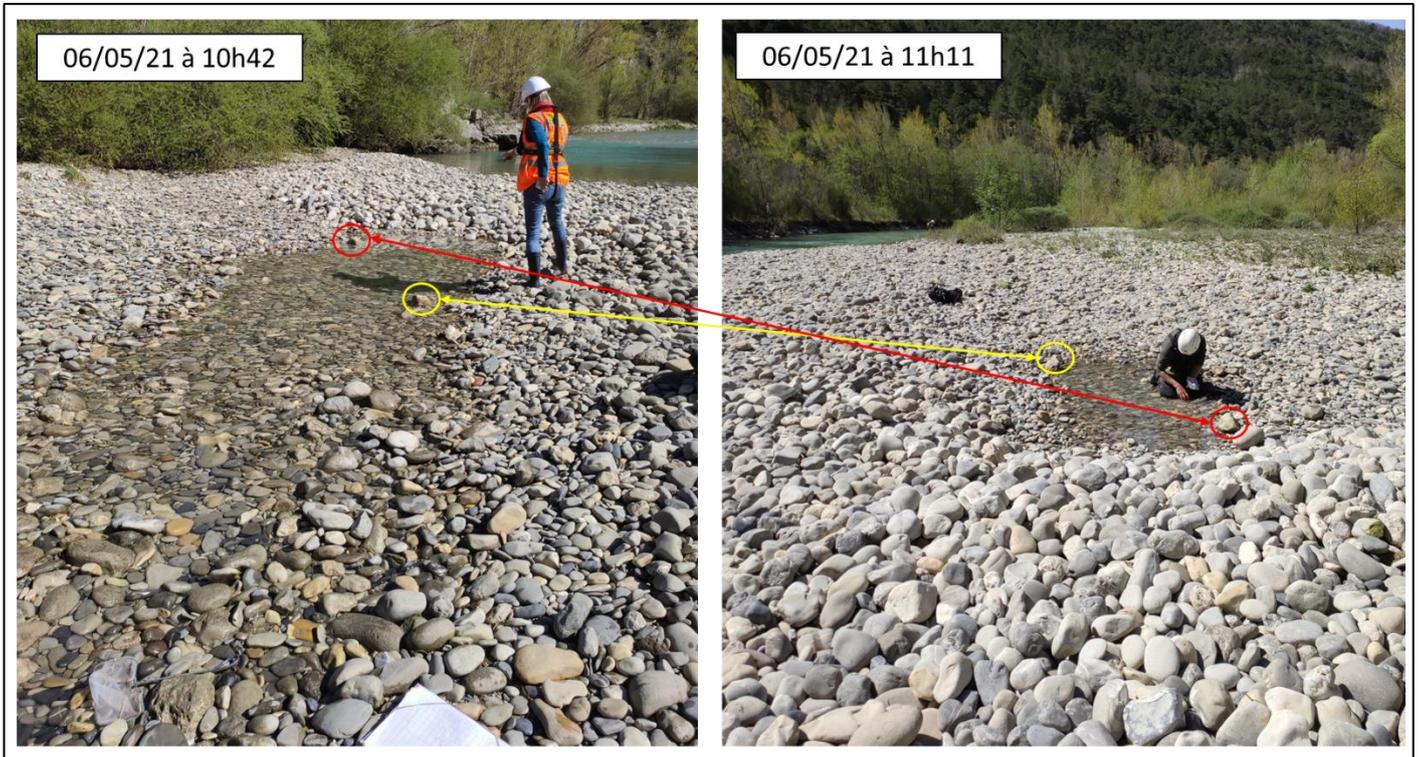
Toutefois, même au sein de cette vasque, la baisse du niveau de l'eau est très rapide. Sur la Figure 21, seulement 30 minutes séparent les deux photos et la surface en eau restante est déjà fortement réduite. Le nombre de poissons et de macro-invertébrés trouvés sur cette zone est vraisemblablement sous-estimé car il est difficile d'estimer le nombre précis d'organismes échoués sur ce secteur, notamment dans la zone de retrait, avec le protocole mis en œuvre.

Figure 21 : Évolution du niveau d'eau de la vasque n°4 (Source : ATHOS Environnement)

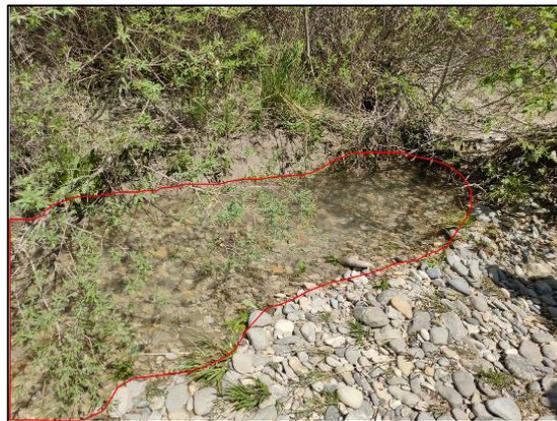
Figure 22 : Photographie de la vasque n°4 située sur le site 3 (Source : ATHOS Environnement)

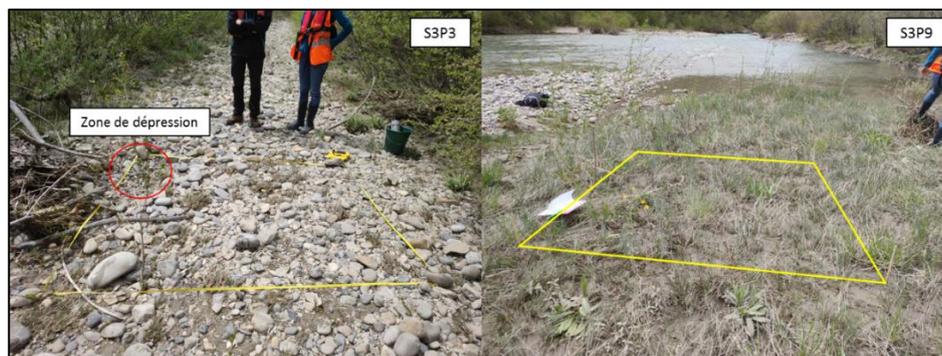
Des alevins de truite fario ont aussi pu être recensés lors de la prospection de placettes localisées dans la zone de retrait. La placette S3P3 présente en son sein une légère dépression où 3 truitelles ont été retrouvées piégées lors du premier suivi. La placette S3P9 est pour sa part située sur un secteur particulièrement enherbé avec un fond composé de terre végétale et ne présente pas de dépressions particulières (Figure 23).

Figure 23 : Photographie des placettes S3P3 et S3P9 du site 3 (Source : ATHOS Environnement)
