Mesures biologiques en phase d'écluse de l'usine de Chaudanne (04) 2021

MAITRE D'OUVRAGE : EDF-CIH

TITRE : Mesures biologiques en phase d'éclusee de l'usine de Chaudanne (04)

DATE D'EDITION : Juin 2021

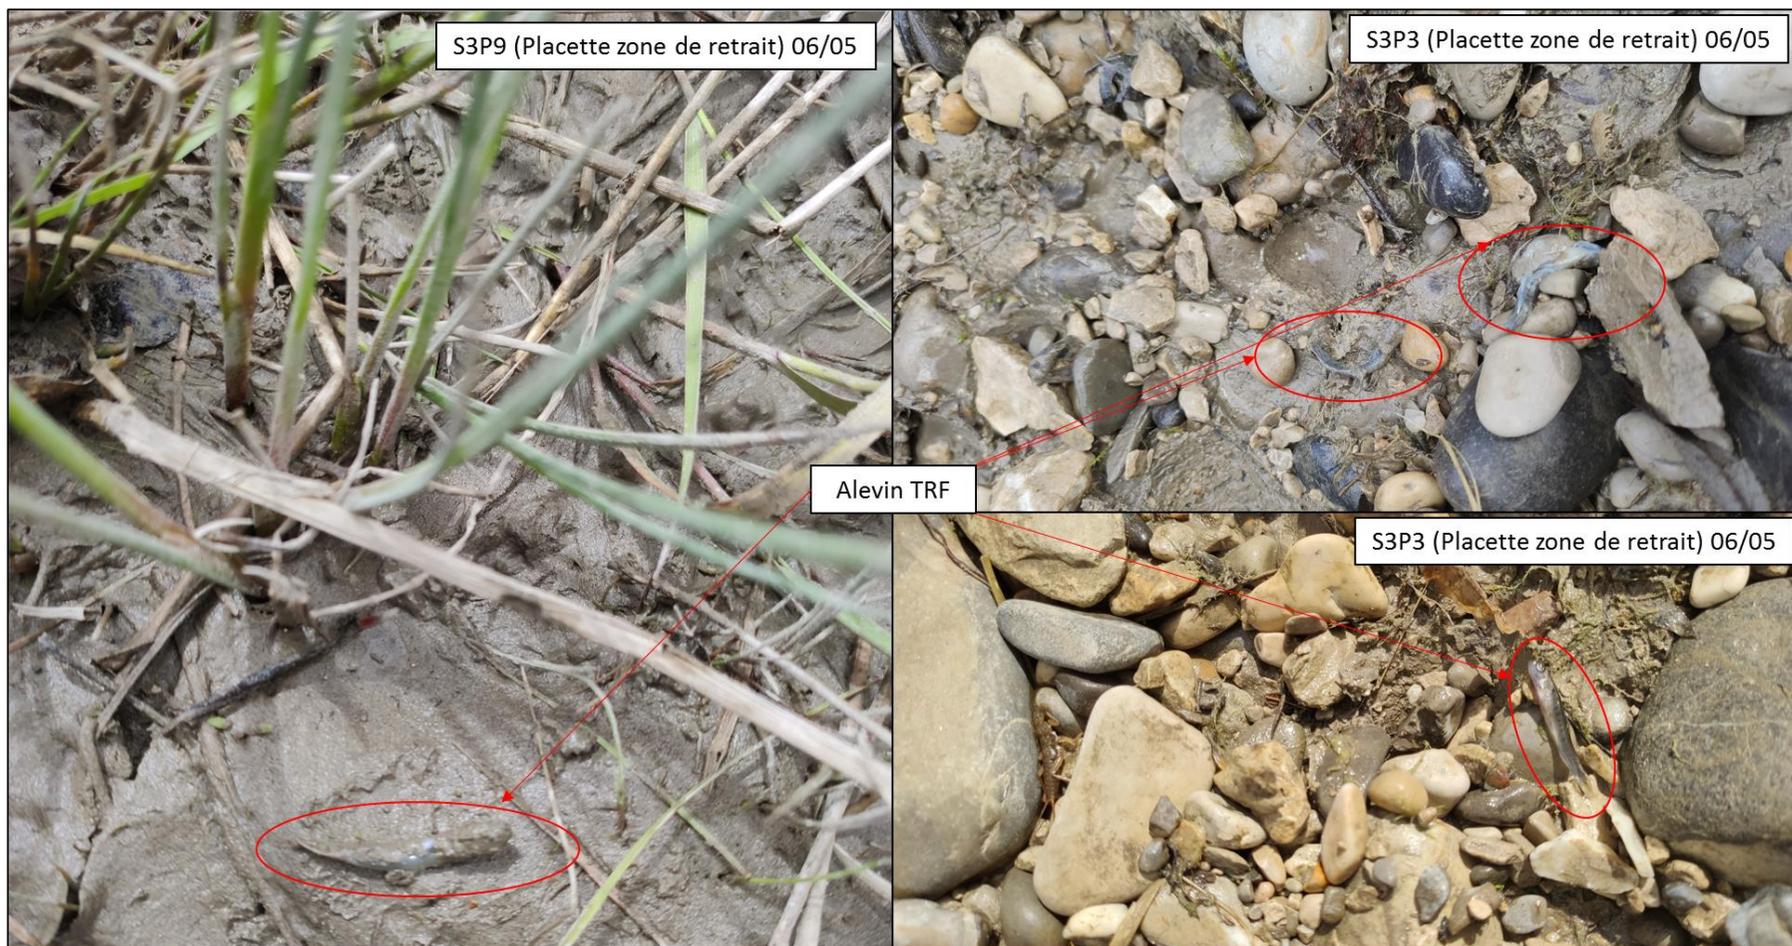
Au total, 14 poissons ont été retrouvés lors du premier suivi contre 19 pour le second, l'écart est donc minime entre les deux suivis. Le peuplement est par ailleurs relativement identique puisque seuls des alevins de truite fario avec une taille d'environ 30 mm ont été observés sur ce site. Lors de l'éclusee courte, près de 71% des truitelles (10 poissons) ont été retrouvées au niveau de la vasque résiduelle n°4 (Figure 22). C'est également sur cette structure que le plus grand nombre d'alevins a été observé lors du second suivi (9 poissons).

Figure 24 : Poissons observés lors des deux suivis sur le site 3 (Source : ATHOS Environnement)

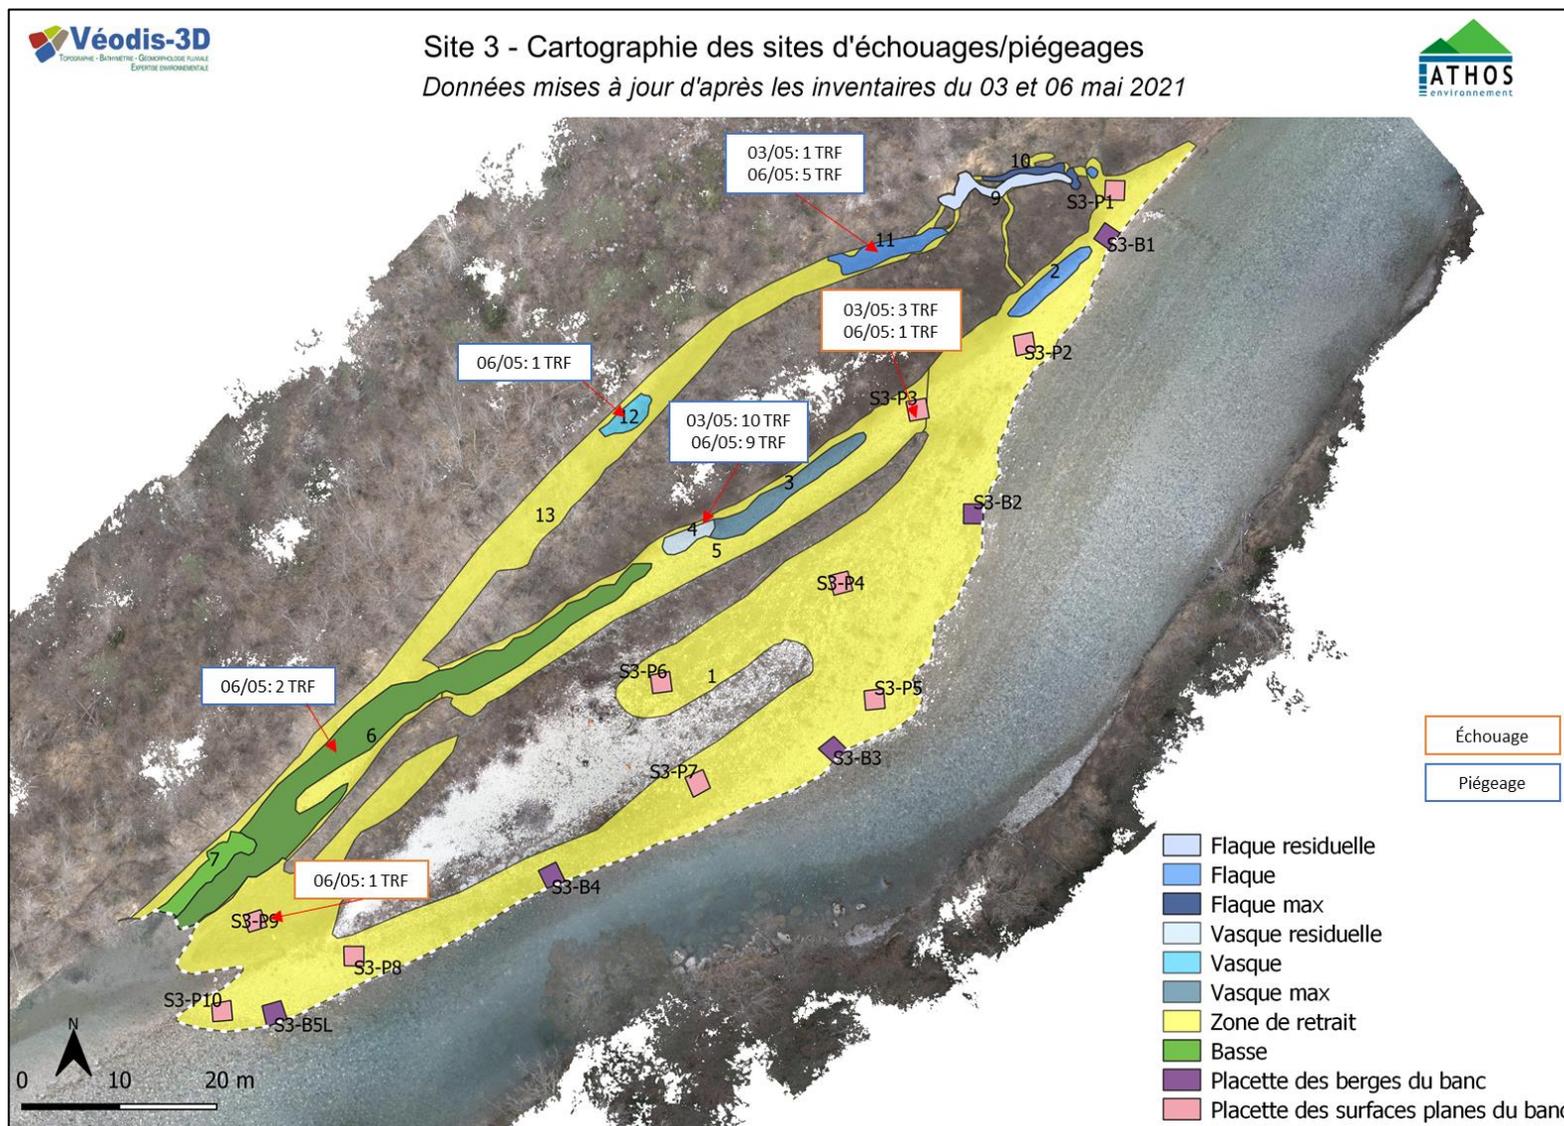
Figure 25 : Localisation des poissons observés sur le site 3 (Source : ATHOS Environnement)

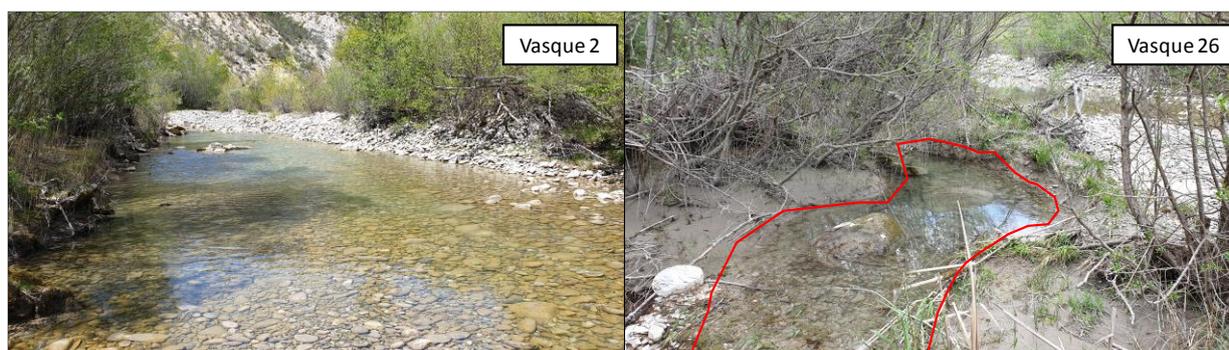
La vasque n°26 (Figure 26) concentre également beaucoup de truitelles et ce lors des deux suivis. Cette structure n'apparaît pas lors des relevés morphologiques et a été rajoutée après les suivis biologiques.

Figure 26 : Photographies de la vasque n°2 et de la vasque n°26 localisées sur le site 4 (Source : ATHOS Environnement)

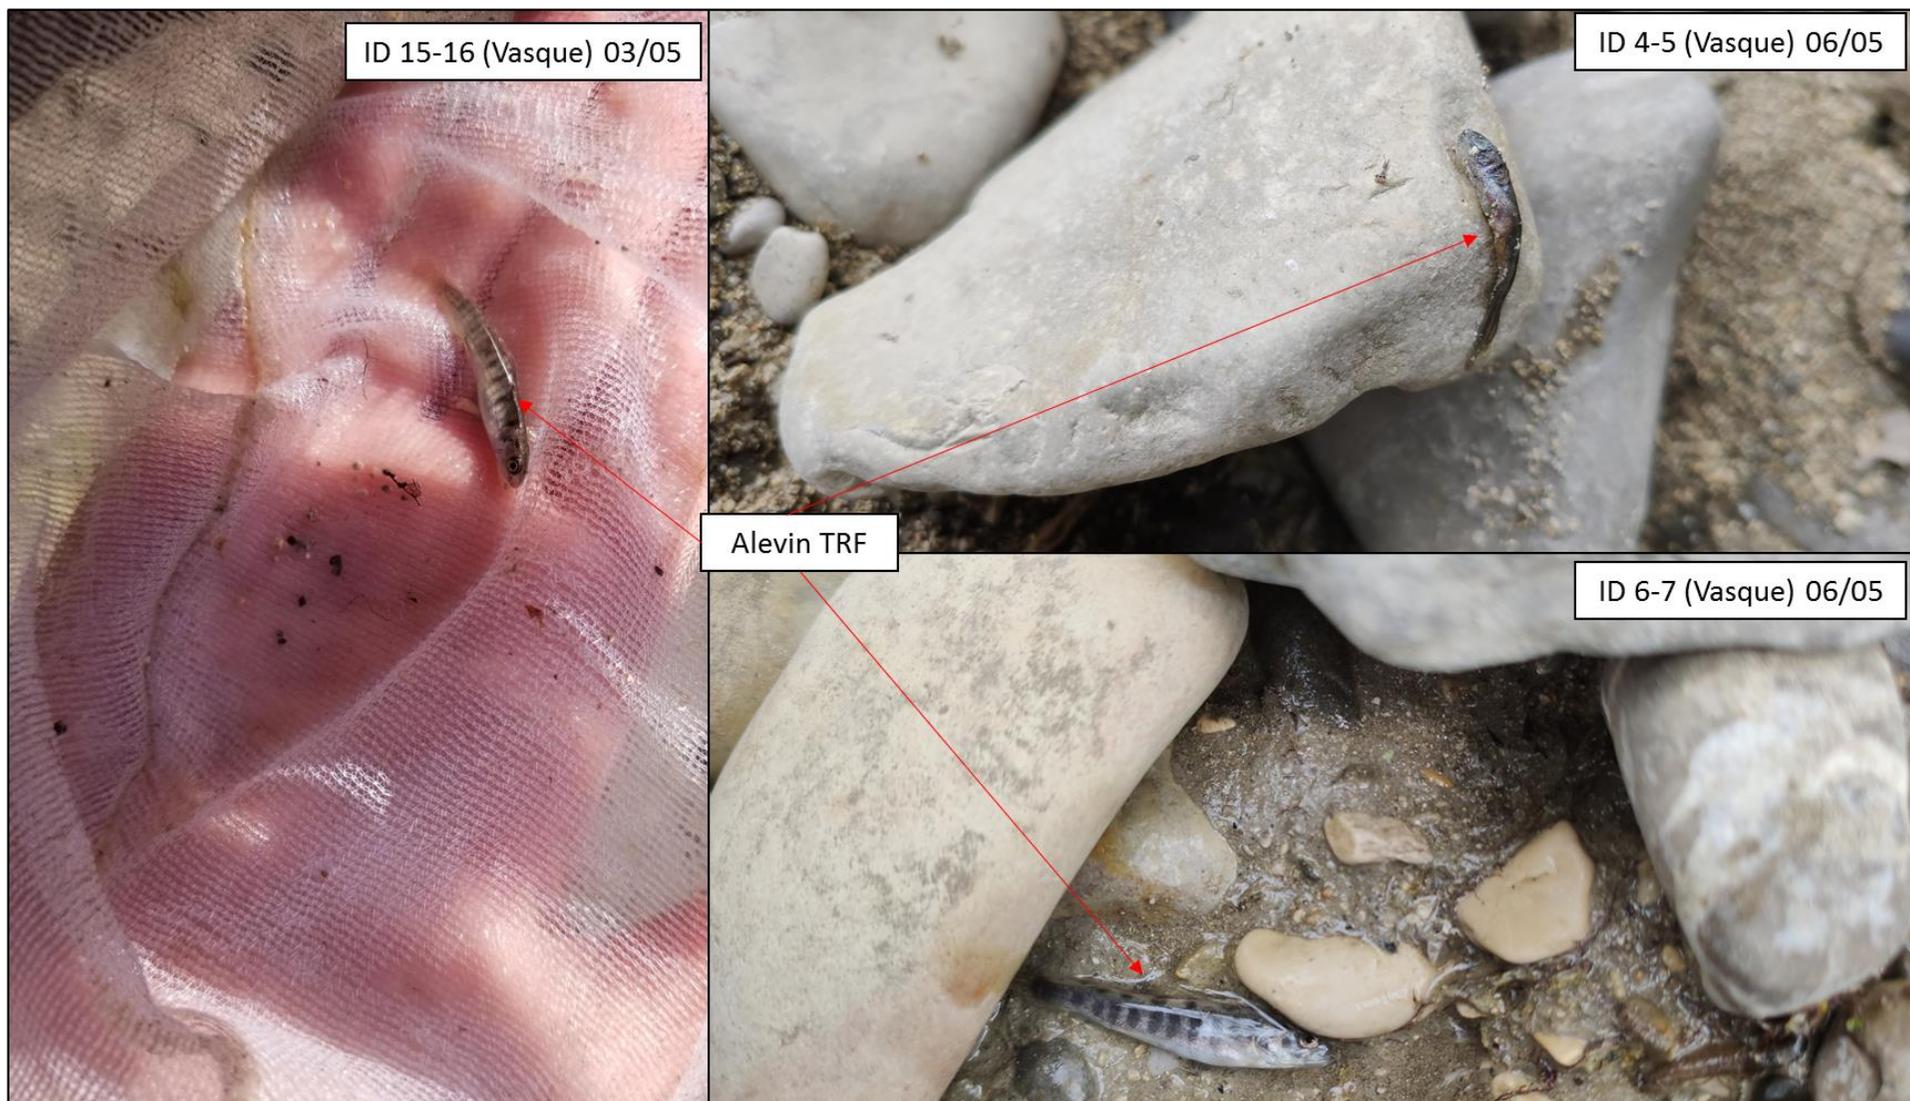
Figure 27 : Poissons observés lors des deux suivis sur le site 4 (Source : ATHOS Environnement)

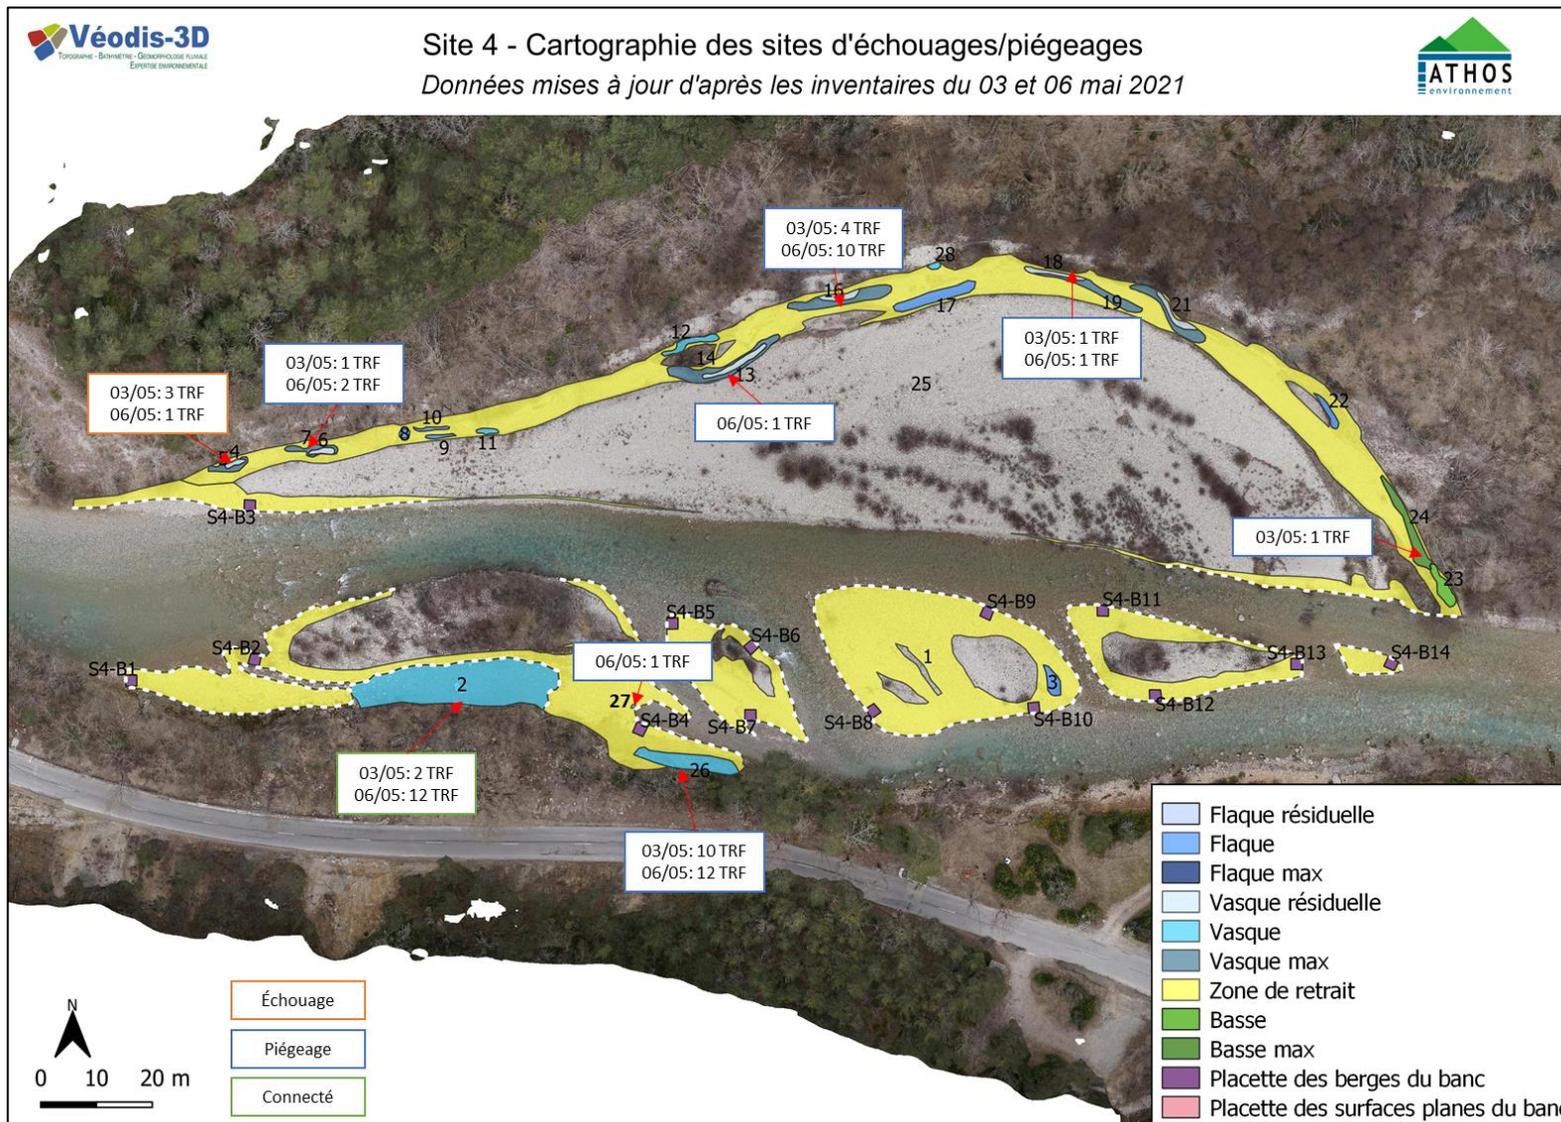
Figure 28 : Localisation des poissons observés sur le site 4 (Source : ATHOS Environnement)

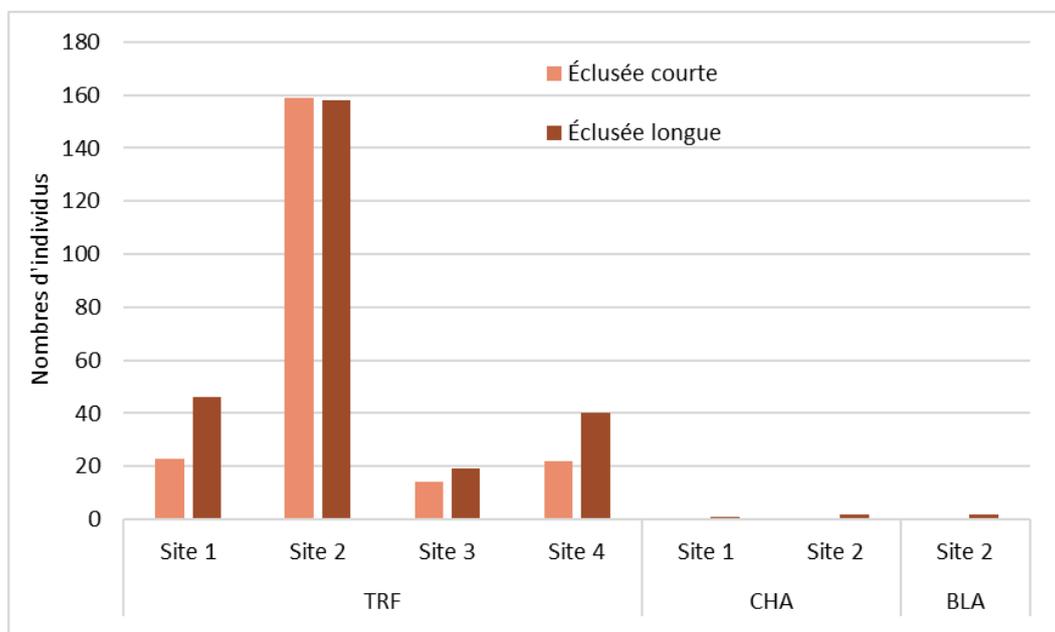
Figure 29 : Nombre total de poissons recensés par espèce sur les 4 sites lors des 2 éclusées (Source : ATHOS Environnement)

La Figure 29 et le Tableau 17 présentent en détail le nombre de poissons observés sur chaque site lors des deux campagnes.

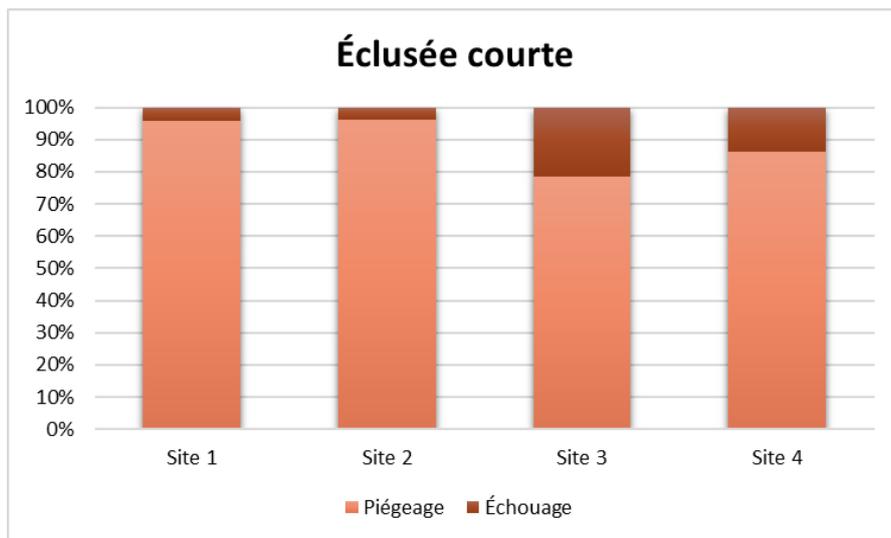
Figure 30 : Pourcentage de poissons piégés/échoués lors de l'éclusée courte (Source : ATHOS Environnement)

La proportion de poissons piégés est importante sur tous les sites avec des valeurs oscillant entre 79% pour le site 3 et 96% pour le site 2.

La Figure 30 et la Figure 31 présentent le pourcentage de poissons piégés et échoués par site lors des deux éclusées.

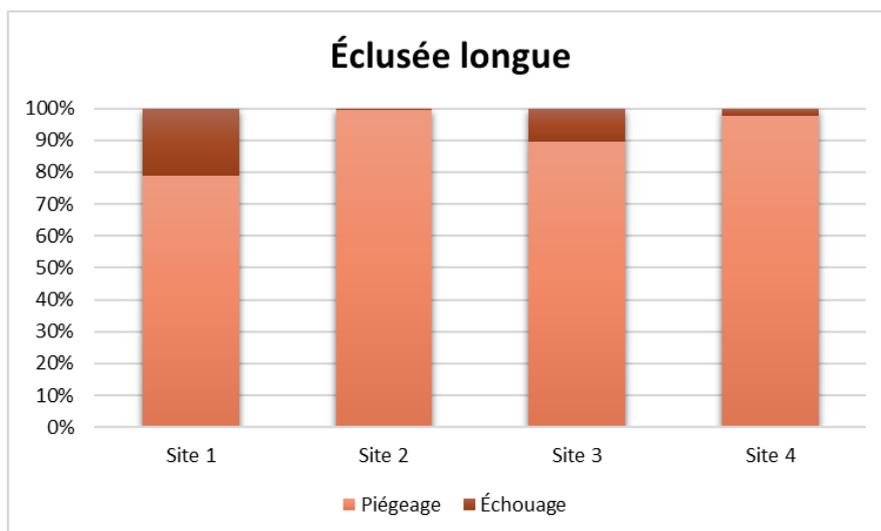
Figure 31 : Pourcentage de poissons piégés/échoués lors de l'éclusée longue (Source : ATHOS Environnement)

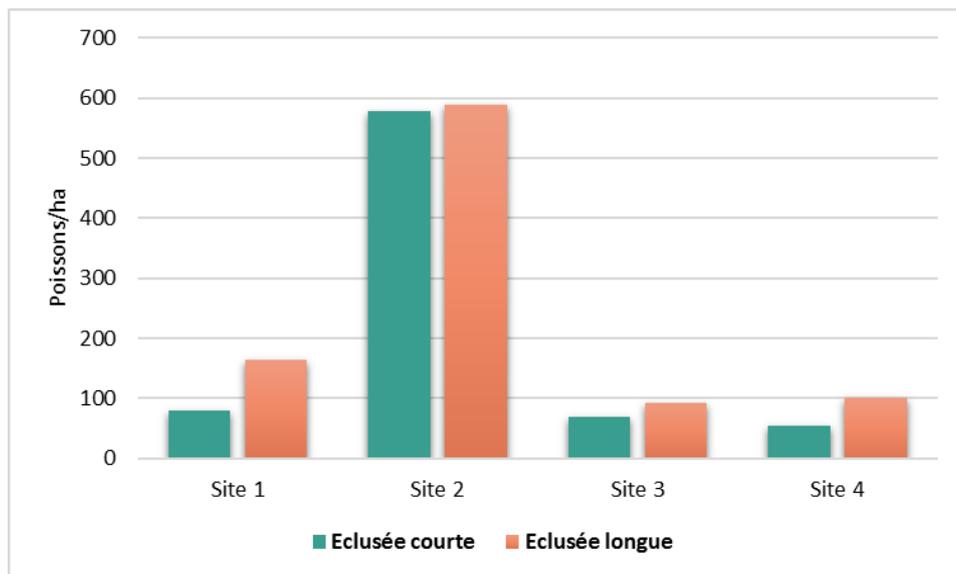
Dans la Figure 32, le nombre de poissons est ici rapporté à la superficie totale de chaque site. C'est-à-dire en incluant toutes les microstructures telles les vasques ou les flaques mais aussi les superficies des zones de retrait. Le nombre de poissons a été dans un premier temps calculé au m² puis ramené à une densité par hectare afin d'avoir des résultats plus parlants.

Éclusee courte		Éclusee longue	
	Poissons/m2	Poissons/ha	Poissons/m2	Poissons/ha
Site 1	0,008	80,3	0,016	164,2
Site 2	0,058	578,3	0,059	589,2
Site 3	0,007	68,1	0,009	92,5
Site 4	0,005	53,2	0,010	101,3

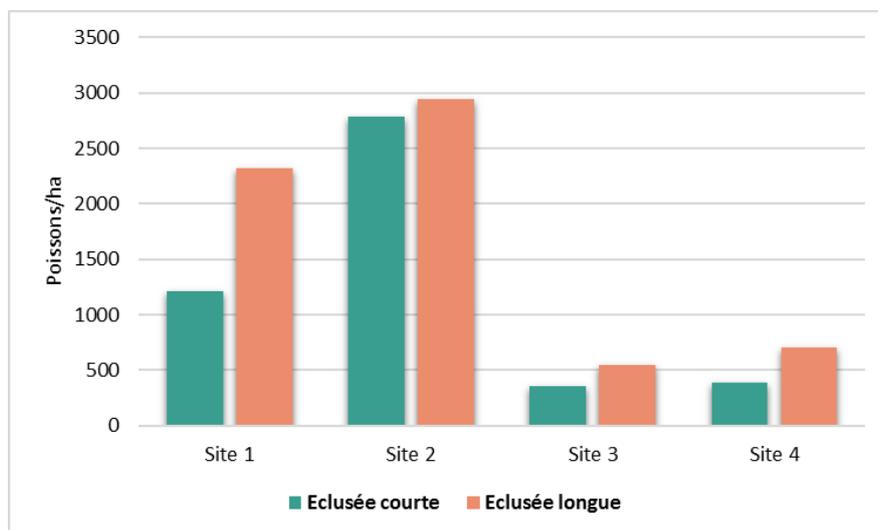
La densité de poissons la plus importante est là encore observée sur le site 2, la densité maximum de poissons/ha est d'ailleurs de 2949 lors de l'éclusée longue (Figure 33). Cependant, le site 1, notamment lors de la seconde éclusée présente une densité qui se rapproche de celle constatée sur le site 2. Le nombre de poissons/ha est d'environ 2320. Cela provient du fait que le site 1 présente une superficie de zones piégeantes très restreinte par rapport au site 2 (190 m² pour le site 1 contre 545 m² pour le site 2).

Éclusée courte		Éclusée longue	
	Poissons/m2	Poissons/ha	Poissons/m2	Poissons/ha
Site 1	0,12	1213,0	0,23	2320,5
Site 2	0,28	2784,8	0,29	2949,7
Site 3	0,04	353,6	0,05	546,5
Site 4	0,04	389,8	0,07	708,8

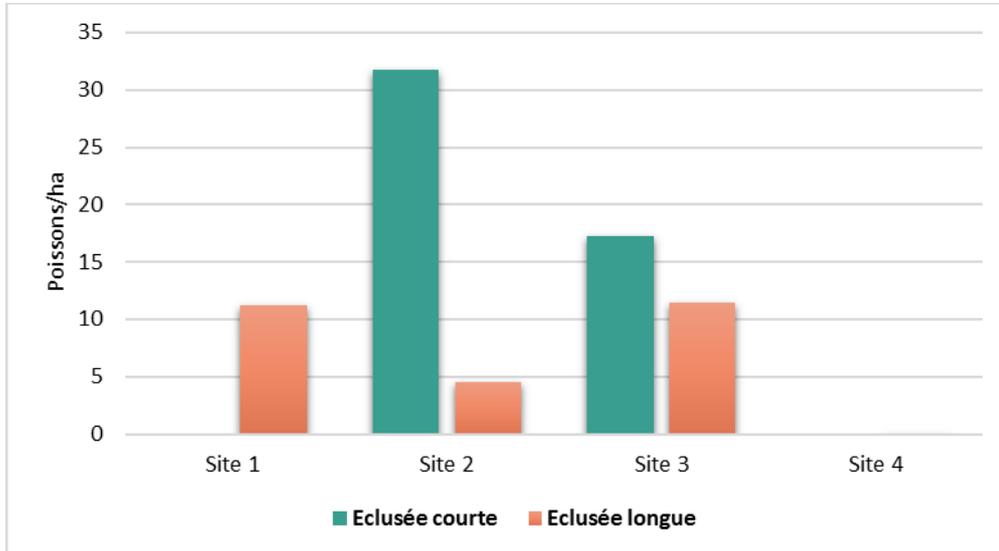
Le nombre de poissons est cette fois-ci uniquement rapporté à la superficie des zones de retrait (zones de retrait et placettes localisées sur ces zones) sur chaque site. C'est-à-dire que seuls les poissons retrouvés dans ces zones sont comptabilisés.

Éclusee courte		Éclusee longue	
	Poissons/m2	Poissons/ha	Poissons/m2	Poissons/ha
Site 1	0,0000	0,0	0,0011	11,2
Site 2	0,0032	31,8	0,0005	4,5
Site 3	0,0017	17,2	0,0011	11,5
Site 4	0,0000	0,0	0,0000	0,0

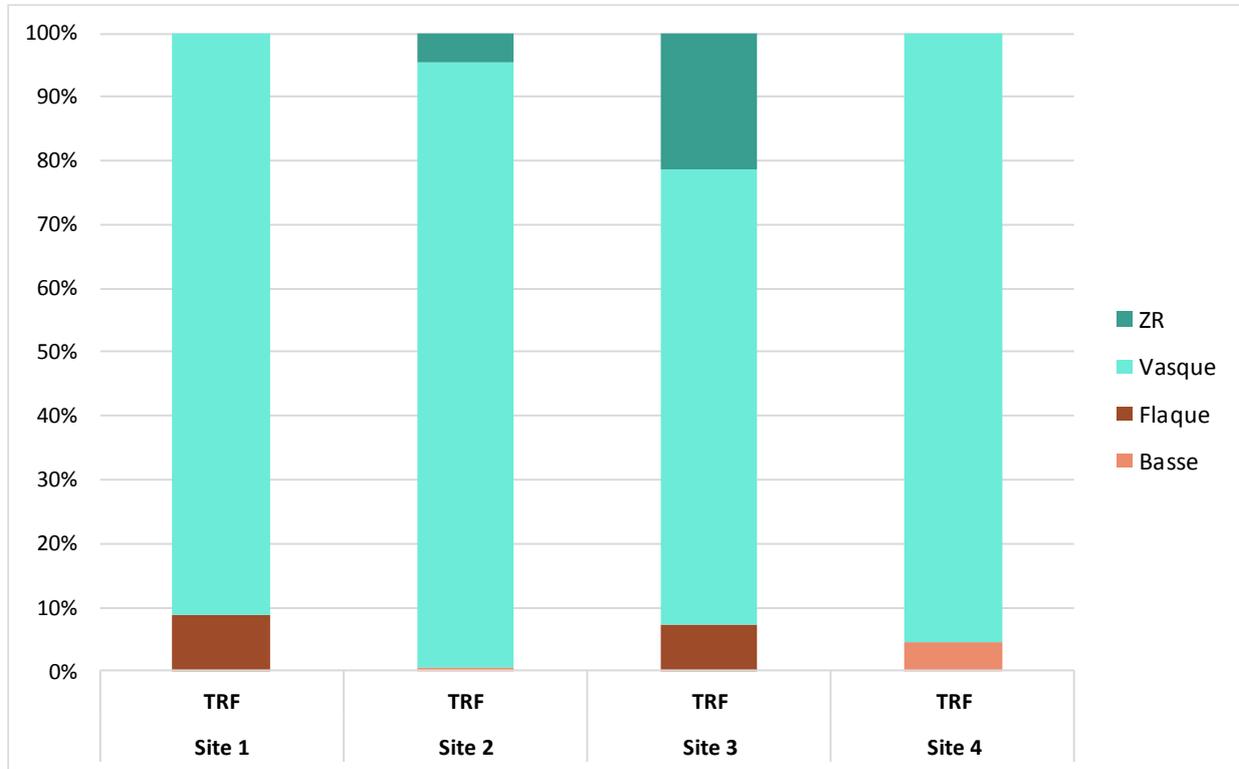
Figure 35 : Pourcentage de poissons par espèce retrouvée échouée/piégée dans les différentes structures lors de l'écluse courte (Source : ATHOS Environnement)

La Figure 35 présente les pourcentages de poissons par espèce retrouvés échoués ou piégés dans les différentes structures après l'écluse courte.

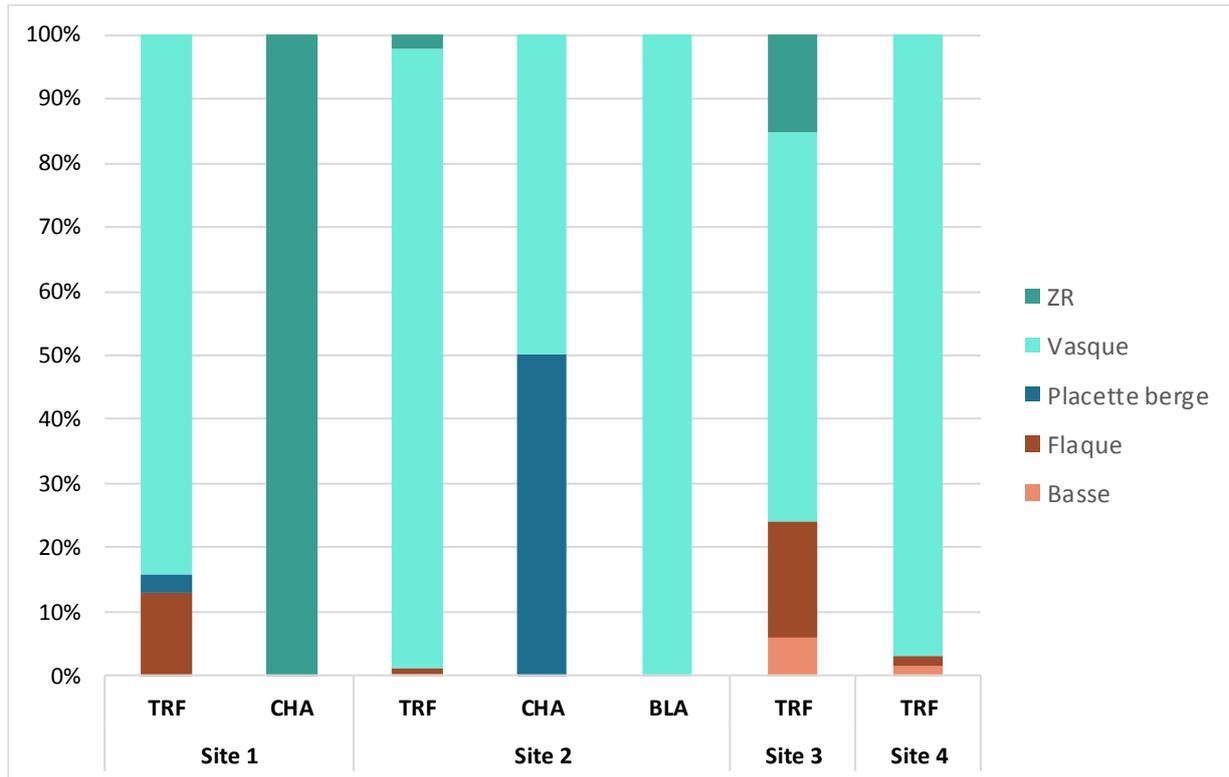
Figure 36 : Pourcentage de poissons par espèce retrouvée échouée/piégée dans les différentes structures lors de l'éclusee longue (Source : ATHOS Environnement)

La Figure 36 présente les pourcentages de poissons par espèce retrouvée échouée ou piégée dans les différentes structures après l'écluse longue.

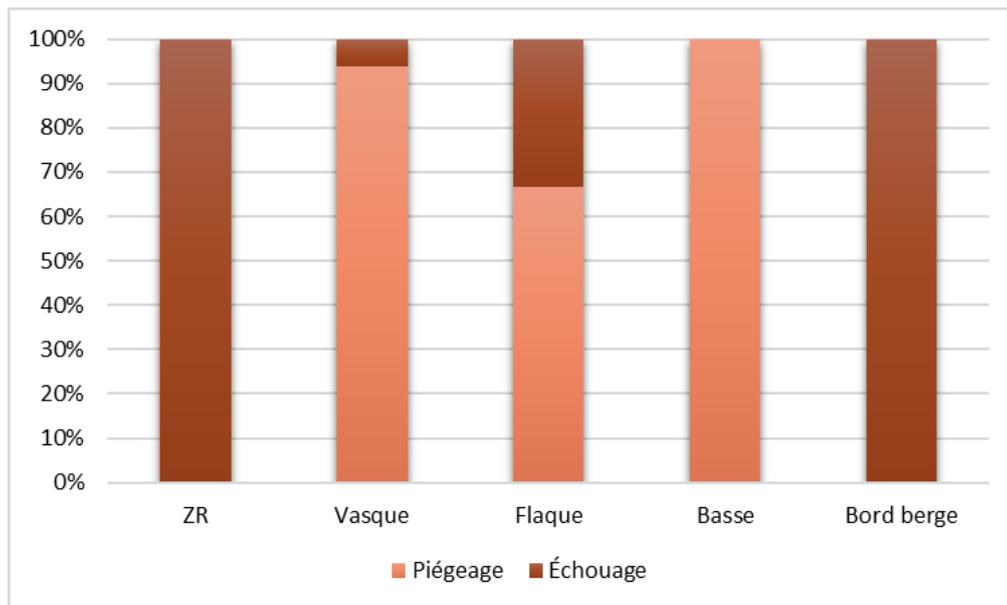
Les poissons ont en grande majorité été retrouvés dans les vasques, que ce soit après l'écluse courte (93,5% de l'effectif total) ou après l'écluse longue (92,1% de l'effectif total). La Figure 37 précise les rapport piégeage/échouage selon le type de structure. En ce qui concerne les vasques, au moment de l'inventaire, 94% des poissons trouvés étaient encore piégés. Pour les flaques, 67% des poissons étaient piégés contre 33% de poissons échoués. Les zones de retrait et les placettes situées en bord de berge étaient forcément hors d'eau au moment de l'observation, par conséquent les poissons ont tous été retrouvés échoués sur ce type de structure.

Figure 37 : Proportion des piégeages/échouages selon le type de structure (Source : ATHOS Environnement)

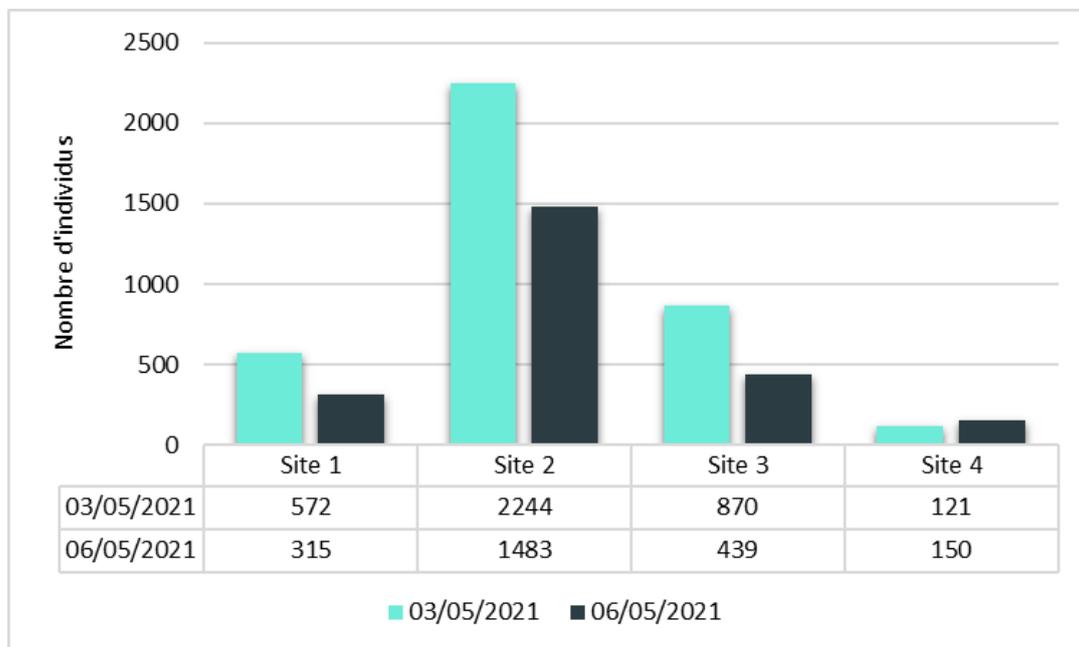
Il est toutefois difficile d'estimer avec précision l'impact des éclusées sur les macro-invertébrés car le protocole mis en place lors de cette étude apparaît inadapté à leur suivi. En effet, leur nombre conséquent, leur taille réduite et leur faculté à se réfugier sous les pierres et dans les moindres anfractuosités rendent leur comptage difficile et imprécis. Les données fournies dans la Figure 38 sont donc à prendre avec précaution et reflètent une image imprécise de l'impact des éclusées sur ces organismes. Ces données restent par ailleurs une estimation moyenne des populations en prenant en compte une moyenne lorsque le nombre d'individus est caractérisé par une classe de grandeur (exemple : 75 pour un nombre d'individus estimé entre 50 et 100).

Figure 38 : Estimation du nombre de macro-invertébrés par site lors des 2 éclusées (Source : ATHOS Environnement)
