# Etudes préliminaires à la restauration capacitaire et environnementale du Malvan

## Etat des lieux - Diagnostic

WAMK105RIV

Juin 2017

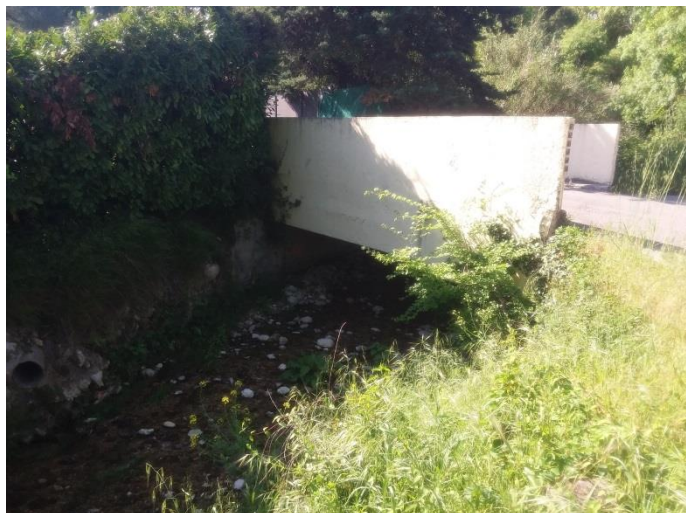
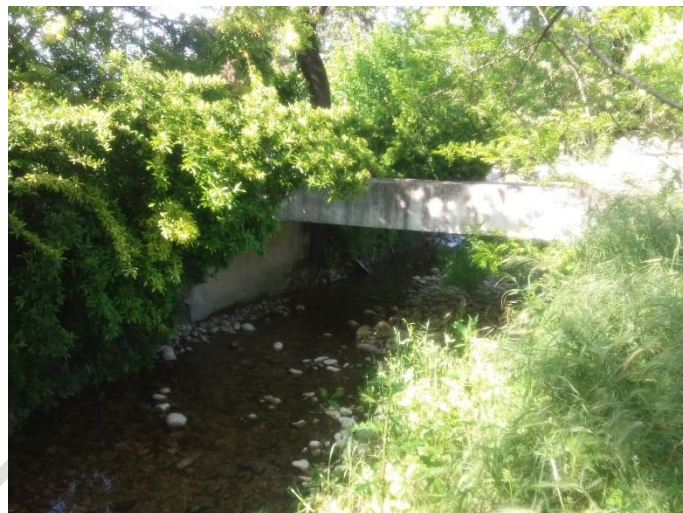
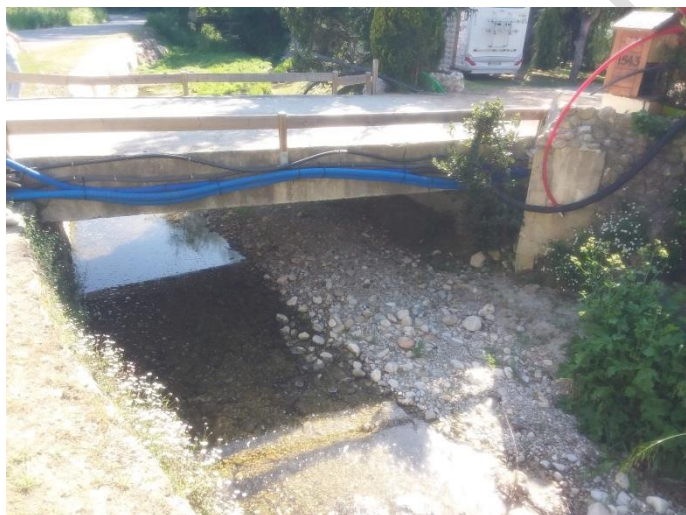
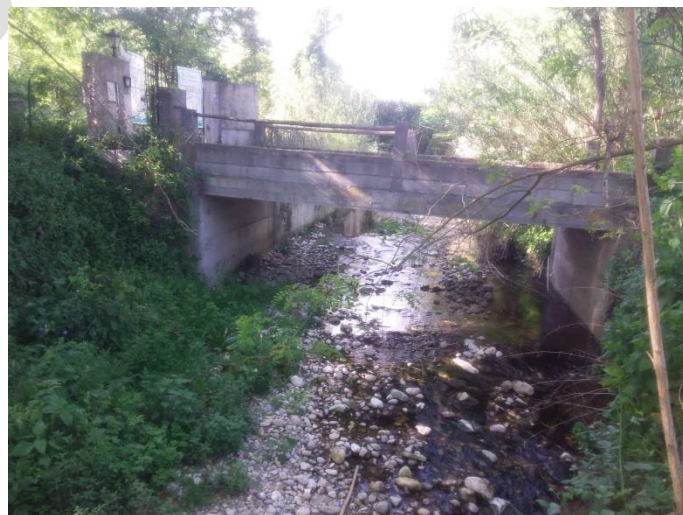
***Ce secteur fait état d'une configuration physique fortement altérée et contrainte notamment en rive gauche par la présence de la route. En rive droite l'emprise disponible est très limitée du à la présence des clôtures, haies des propriétés riveraines. La succession rapprochée des ponceaux altère significativement le fonctionnement hydraulique de la zone (élargissement-rétrécissement). Les enjeux présents sont le chemin en sommet de berge immédiat en rive gauche et les habitations en rive droite situées à quelques dizaines de mètres).***

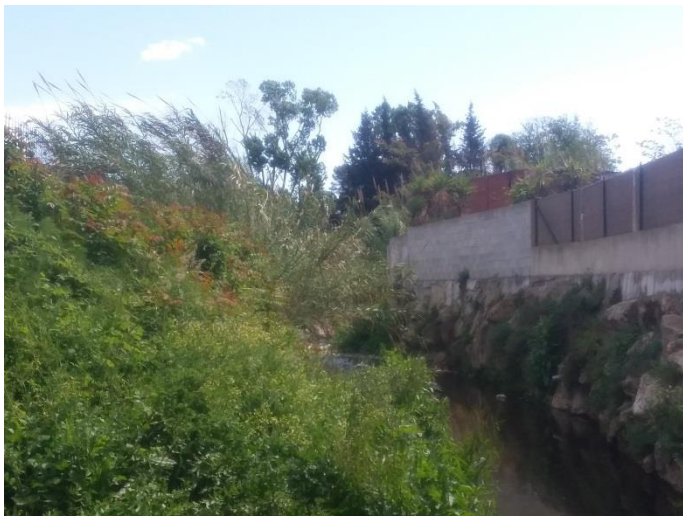
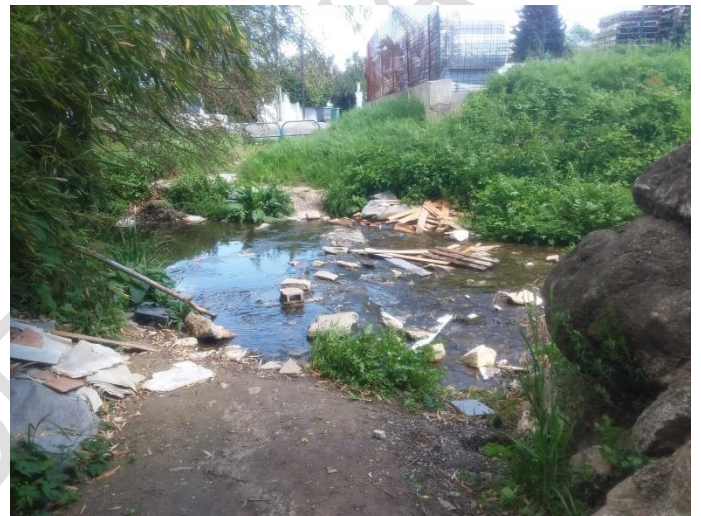
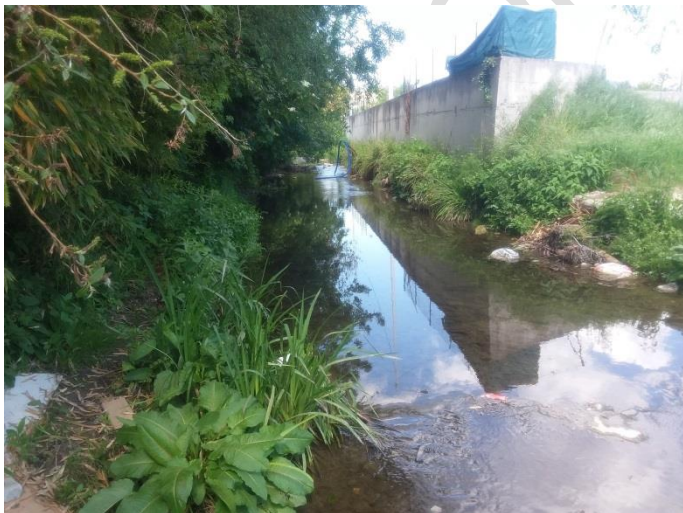
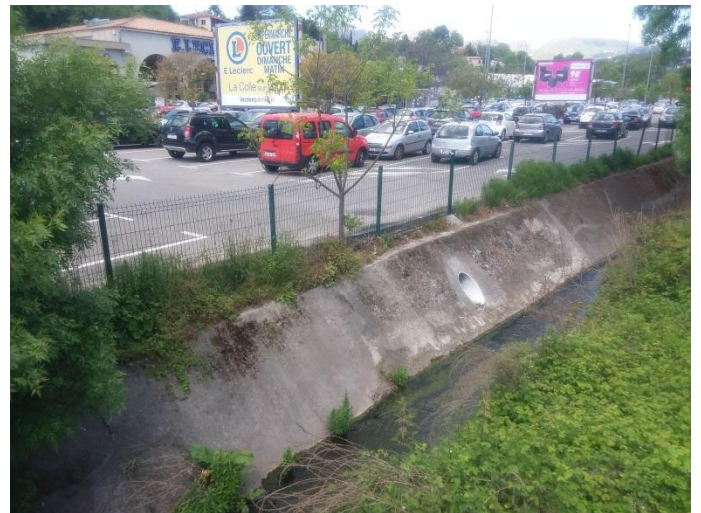
***Ce secteur a été fortement impacté par les travaux qui se sont succédé sur la zone (recalibrage, protection drastique des enjeux riverains au moyen du mur béton/pierres, ripisylve naturelle inexistante). Au vu des enjeux présents en lit majeur (bâtiment/route/parking entreprises) et de leur proximité (emprise latérale disponible quasiment nulle), tout aménagement du Malvan sur ce secteur devra se limiter à la largeur disponible en fond et à assurer la pérennité des ouvrages en berges.***

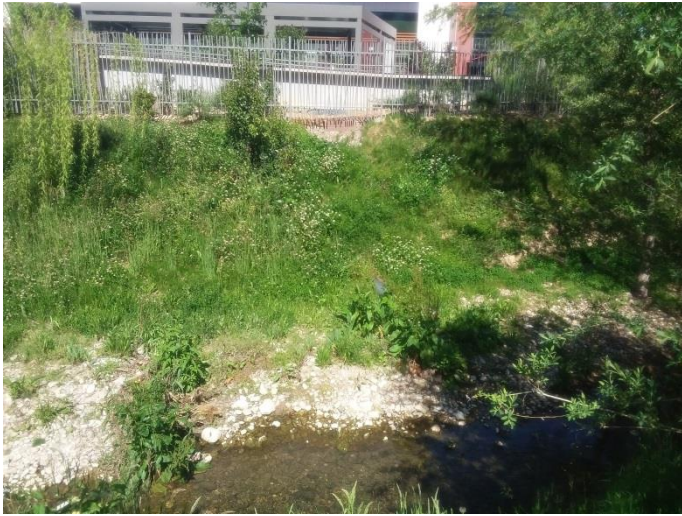
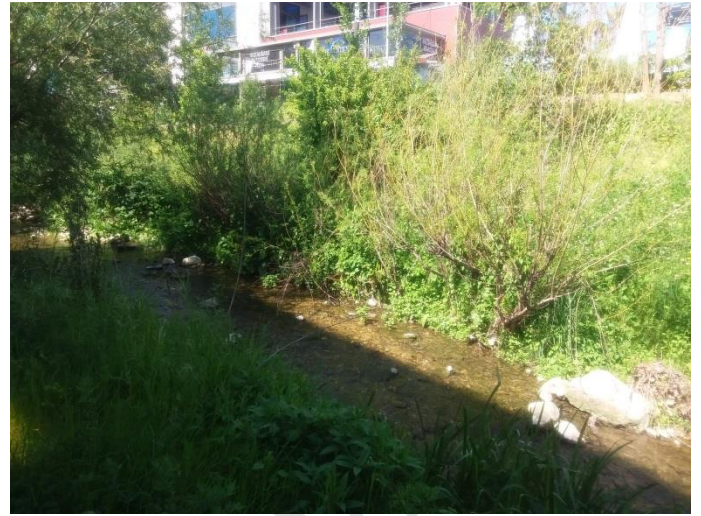
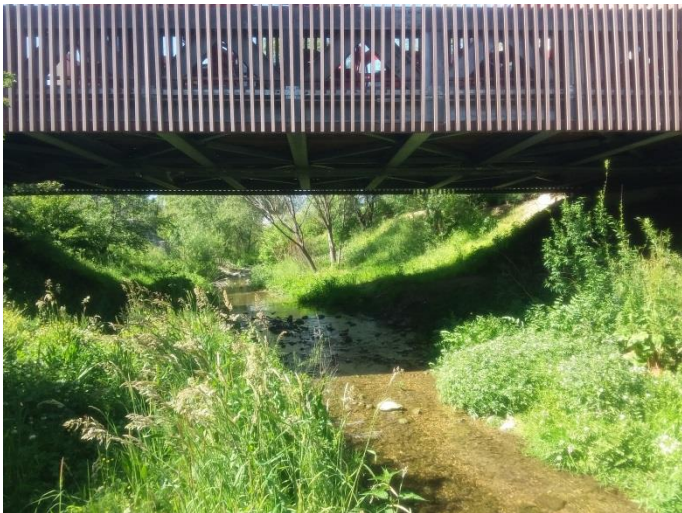
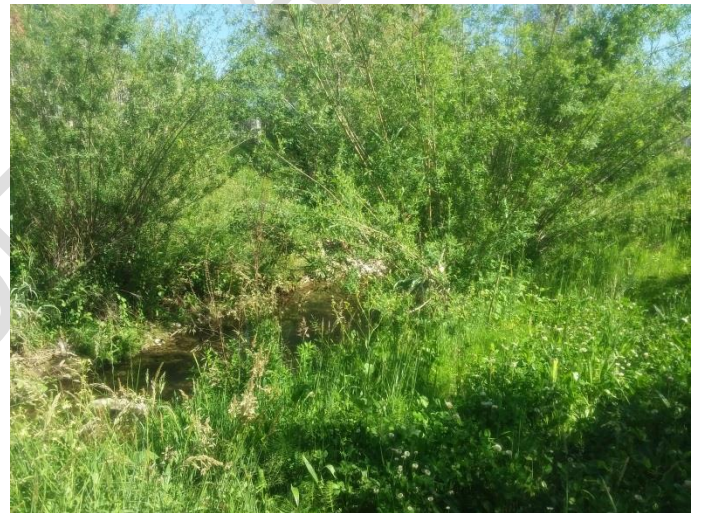
***Ce secteur présente l'ensemble des caractéristiques que l'on peut attendre d'un projet de restauration sur le Malvan. Néanmoins, il est à noter que l'emprise latérale nécessaire pour la création d'un hydrosystème naturel sur ce cours d'eau, est d'une vingtaine de mètres. Cela est une donnée importante en vue de proposer des solutions d'aménagement sur les secteurs attenants ne présentant pas une emprise en rive de cet ordre.***

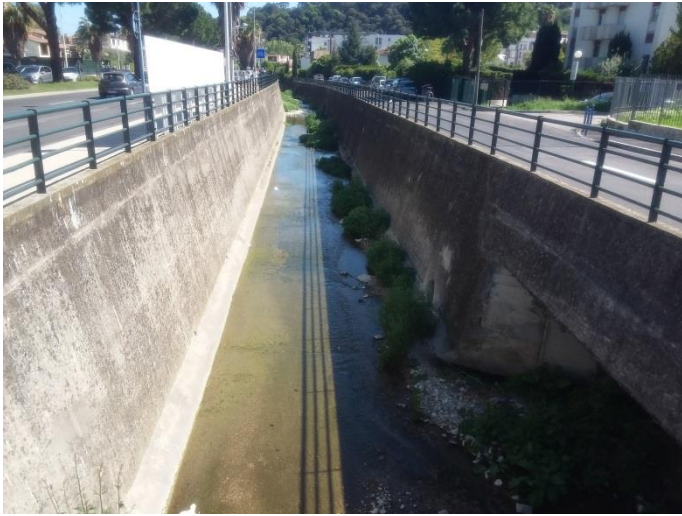
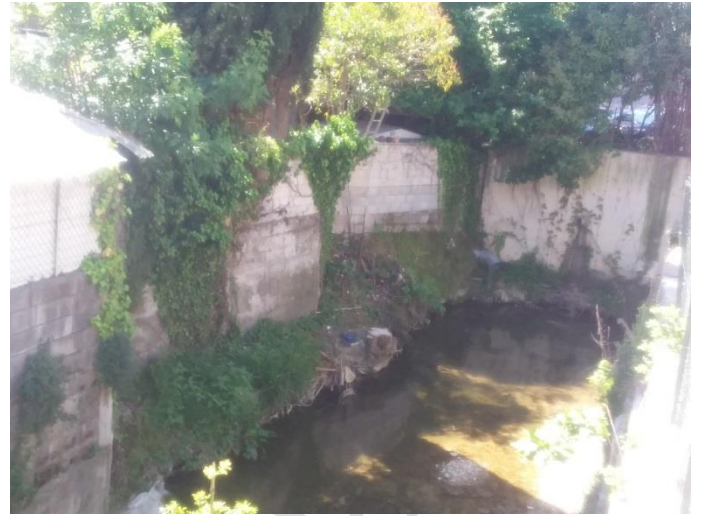
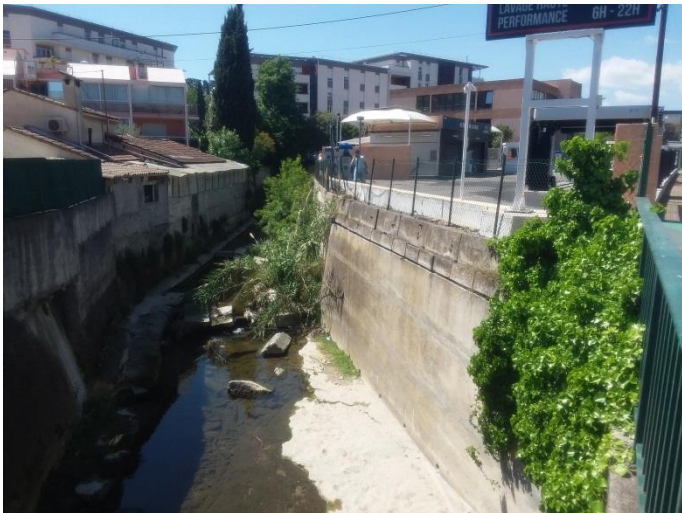
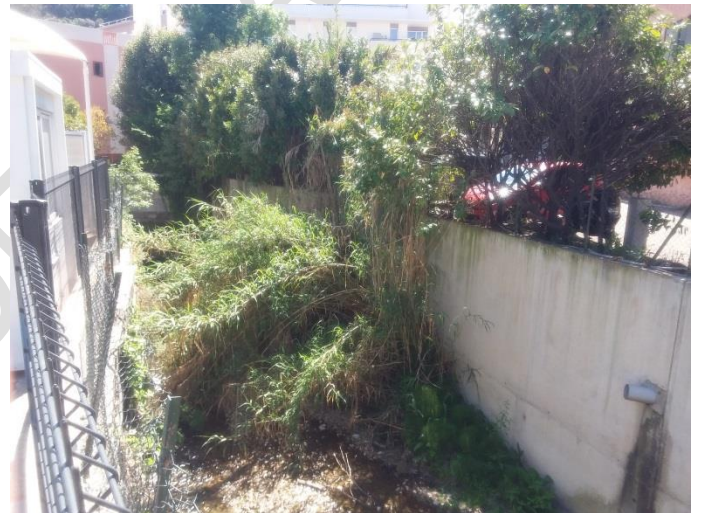
**Ce secteur a été fortement impacté par les travaux qui se sont succédé sur la zone. La moitié amont est dépourvue de toute composante naturelle. La partie aval est fortement contrainte par la présence d'habitats riverains en sommet immédiat de berge (Chemin de la ferrière, Résidences collectives et station de lavage en rive droite et avenue des Alpes en rive gauche. Au vu des enjeux présents en lit majeur (bâtiment/route) et de leur proximité, tout aménagement du Malvan hormis sur une centaine de mètres sur ce secteur devra se limiter à la largeur disponible en fond et à assurer la pérennité des ouvrages en berges. Tout autre aménagement devra nécessiter d'importants travaux d'acquisition et de libération des emprises.**

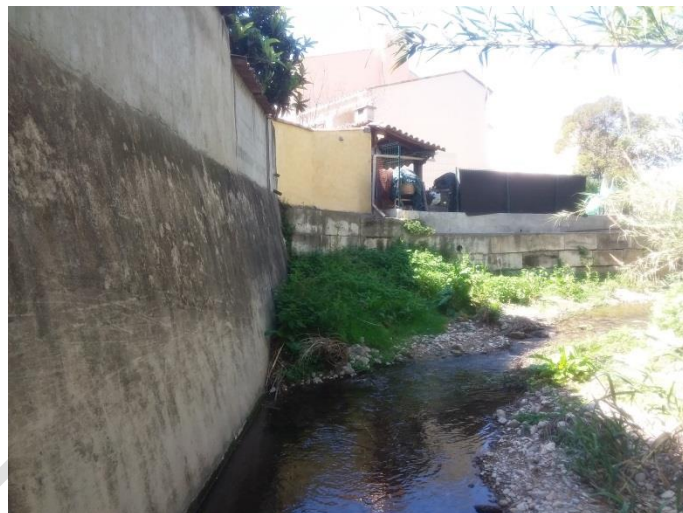
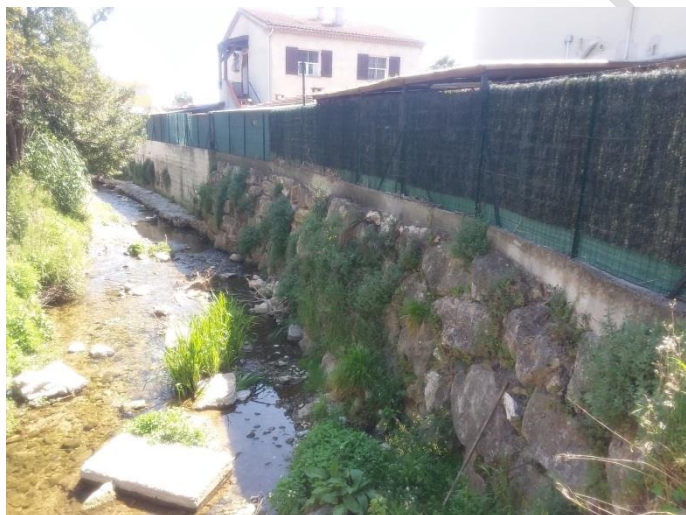
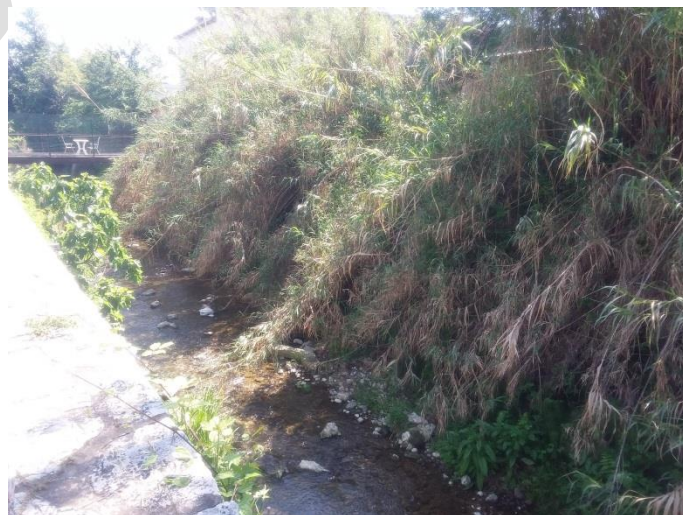
**Comme pour les secteurs amont, ce secteur a été fortement impacté par les travaux qui se sont succédé sur la zone. L'implantation de bâti riverains en sommet immédiat de talus et la traversée de l'avenue des Alpes contraignent fortement le Malvan latéralement. D'un point de vue biologique ces milieux sont très pauvres que ce soit en berge ou la végétation n'est pas adapté (canne de Provence et robiniers) ou dans le lit mineur la qualité habitationnelle est faible à nulle.**

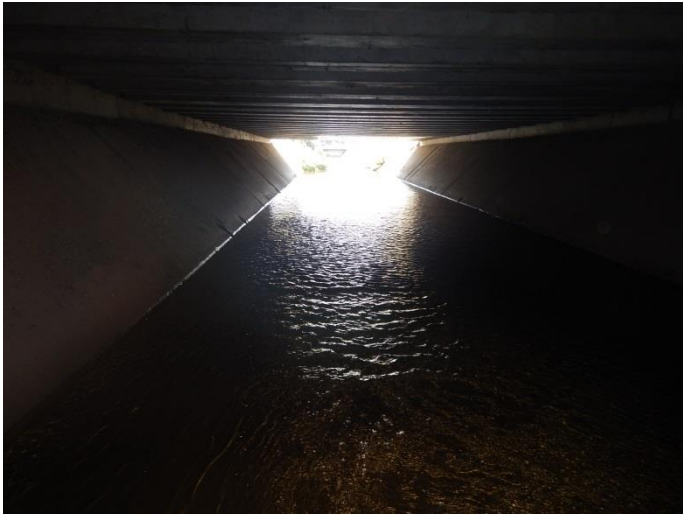
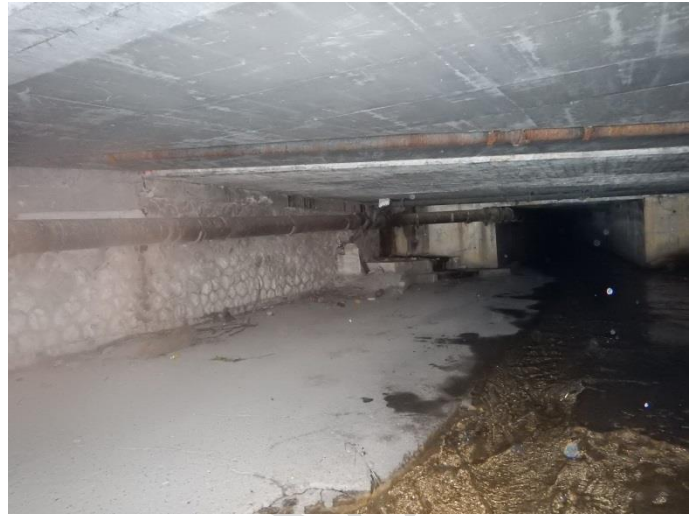
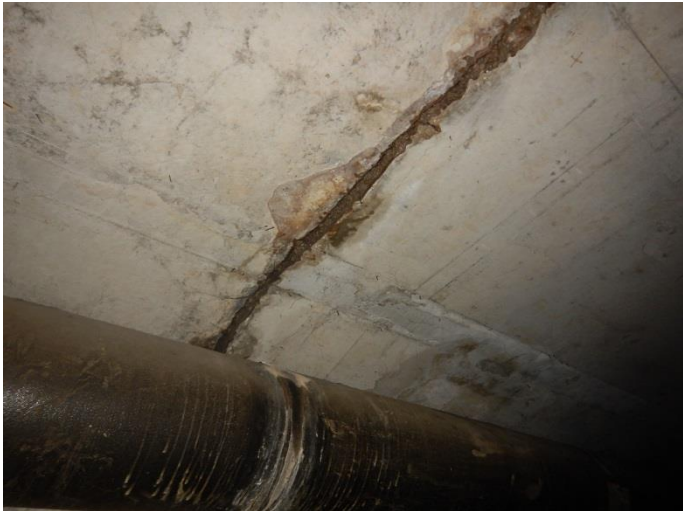
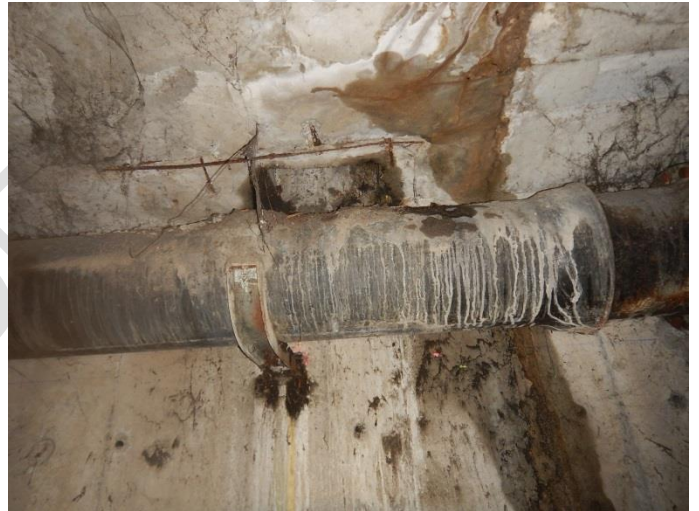
Les travaux de couverture ont conduit à la pose de cadre préfabriqué en béton armé de 5m par 2m de haut sur l'ensemble du linéaire. Cet ouvrage intercepte un bon nombre de réseaux longitudinaux et transversaux (réseaux secs et humides dont de nombreux ouvrages de rejets d'eaux pluviales qui doivent en partie intercepter des eaux).

Localement, à plusieurs niveaux les fers à béton de la dalle de couverture sont visibles. Certains joints ne sont plus étanches et permettent l'infiltration des eaux au sein de l'ouvrage. Le radier en fond de lit présente également d'importantes zones d'érosion (fers apparents) témoignant de la tendance à l'incision du Malvan ainsi que d'une puissance érosive non négligeable. Les murs droits paraissent globalement sains.

Comme sur la précédente partie couverte, l'emprise latérale est très limitée et se réduit vers l'aval. Les infrastructures (immeuble, autoroute, ligne ferroviaire) situées à proximité immédiate des dalles de couverture impliquent la plus grande prudence quant à la réalisation de travaux en sous œuvre.

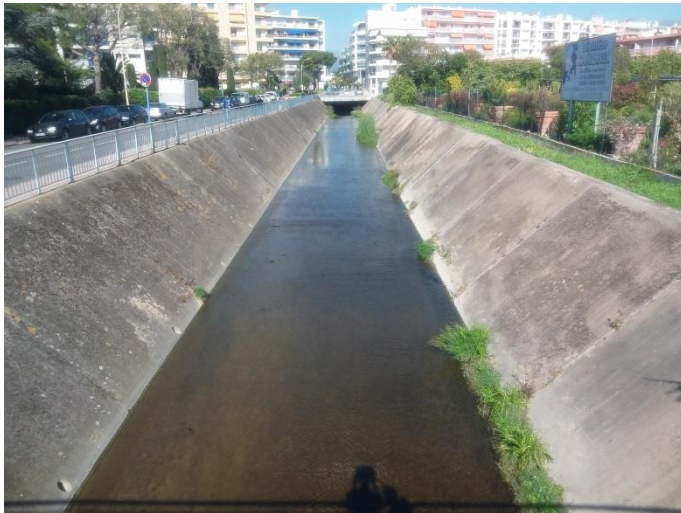
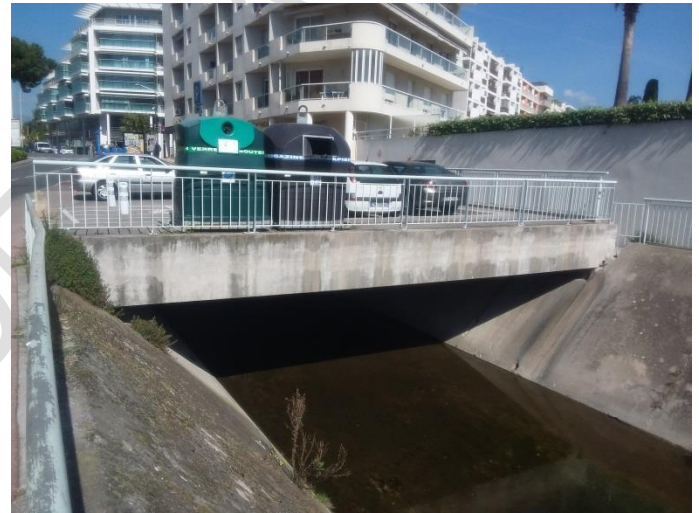
Ce tronçon constitue la limite aval du Malvan avant sa confluence avec la Cagne. Il est le reflet d'une urbanisation importante puisque son lit et ses berges sont intégralement revêtues de béton sur l'ensemble de son linéaire.

D'un point de vue biologique ce type de configuration ne permet pas l'implantation de faune ou de flore typique des milieux aquatiques. L'absence totale de ripisylve conjuguée à une faible lame d'eau sur une dalle béton participe de plus au réchauffement non négligeable des eaux.

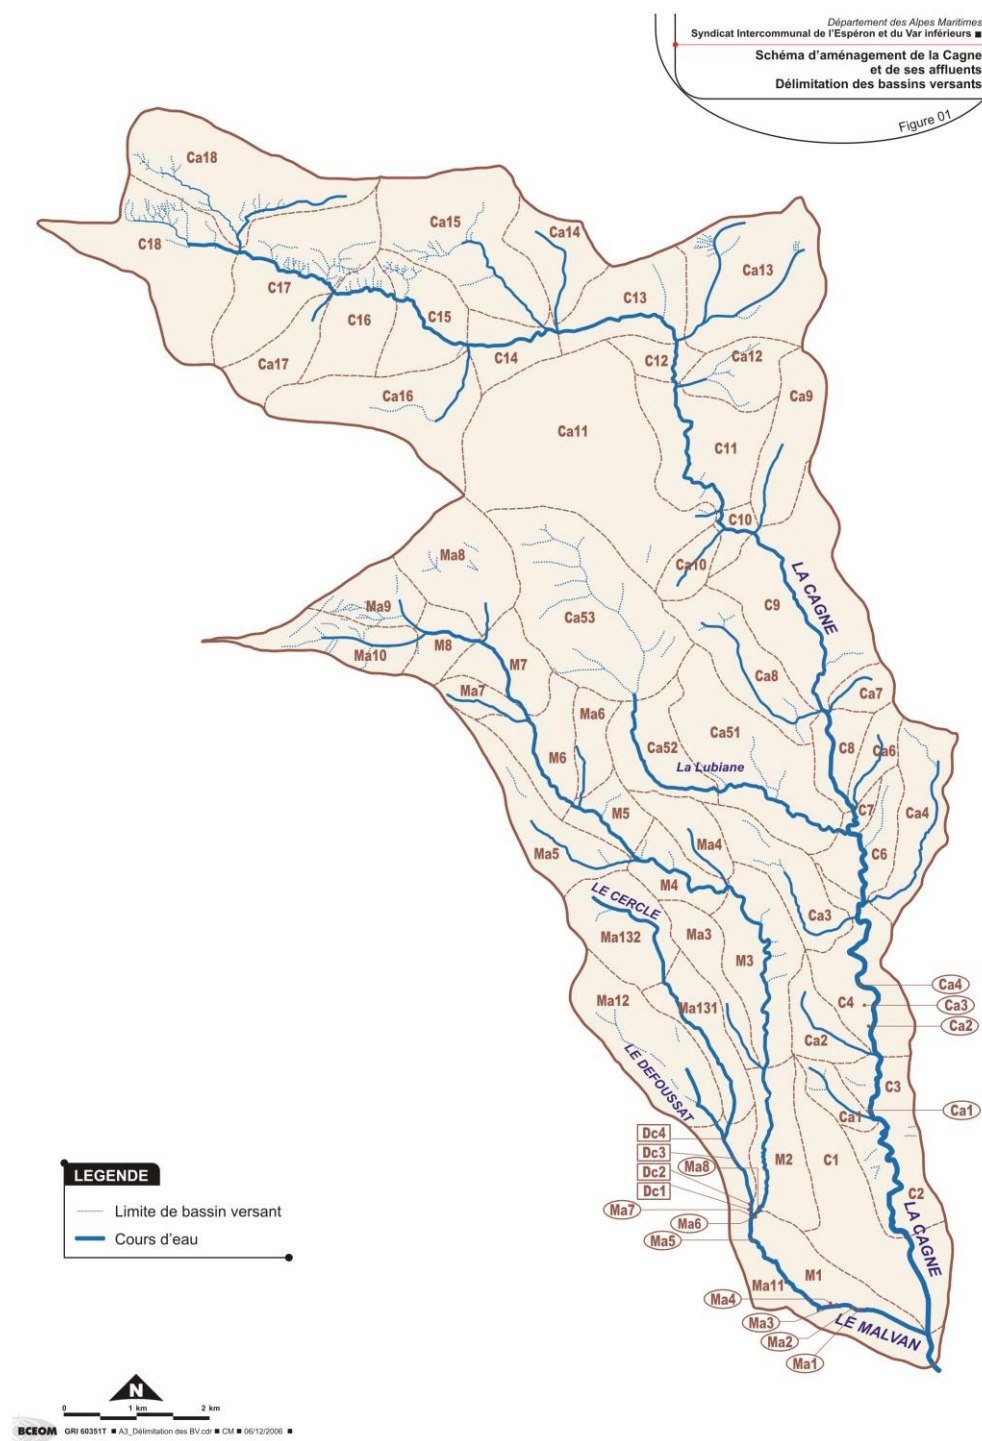
Figure 17 – Sous-bassins versants de la Cagne et du Malvan (source : EGIS EAU 2009)
