Étude de la restauration de la continuité écologique de la Galange au droit de la prise d'eau de M. Marcel sur la commune d'Annot

Phase I : État des lieux

Rapport d'étude

Réf. GA17-076/Phase I : État des lieux/Version 1

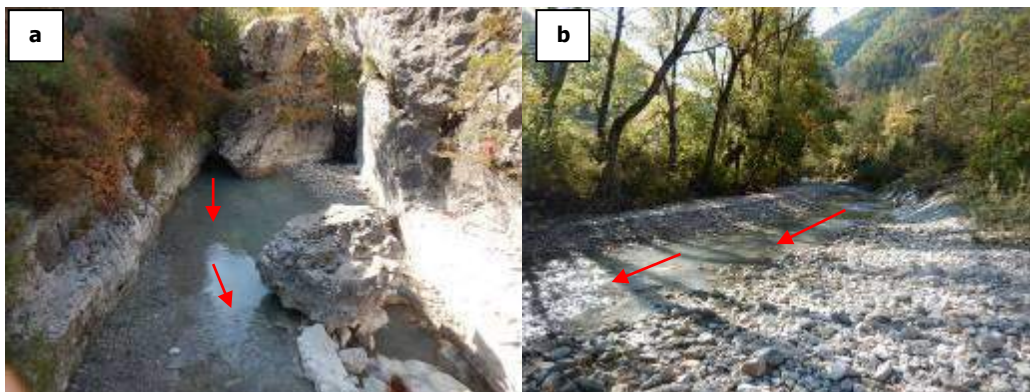
À l'amont immédiat de la prise d'eau, le lit de la Galange s'écoule dans des gorges d'une longueur de l'ordre de 50 m. Un gros bloc est coincé à l'amont de ces gorges. L'espace de mobilité du cours d'eau dans ce secteur est donc très réduit. Les berges, sous la forme de falaises calcaires sont également peu érodables sur ce secteur.

Figure 5 : Morphologie à l'amont immédiat (a) et dans le TCC à l'aval (b) de la prise d'eau Marcel.

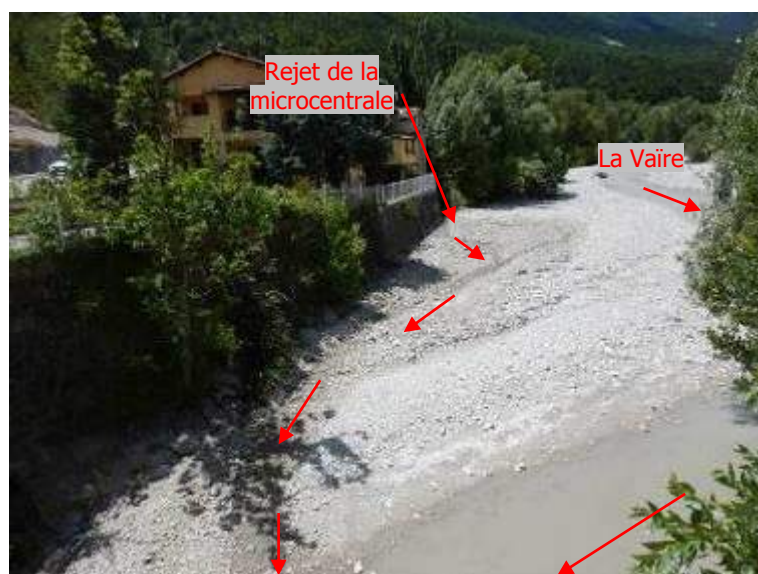
Au niveau de la restitution dans la Vaire, l'espace de mobilité de celle-ci est significativement plus important, avec une largeur de la bande active pouvant atteindre 60 à 70 m (voir figure ci-dessous).

Figure 6 : Rejet de la microcentrale Marcel dans la Vaire, vue depuis le pont de la RN 202 vers l'amont (Photo du 29/06/2017)

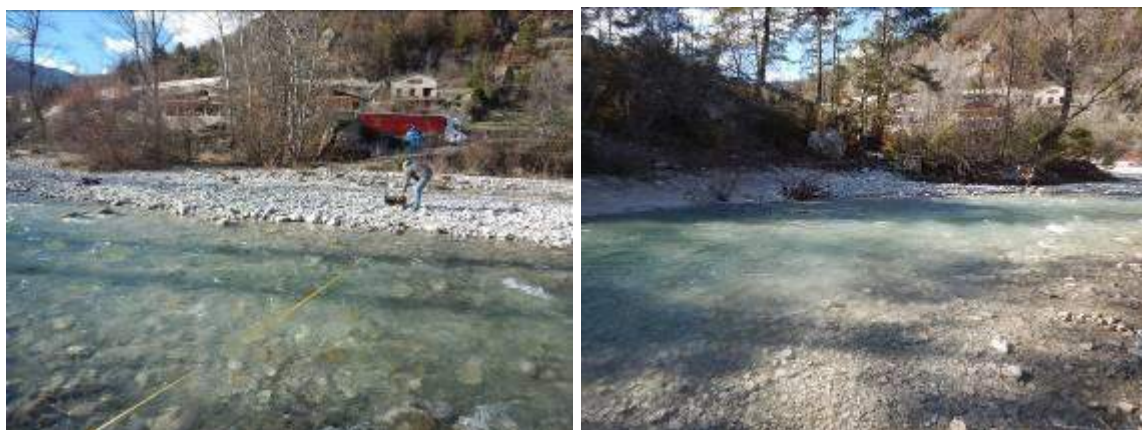
Le principe de l'utilisation du courantomètre est de déterminer le champ de vitesses dans une section transversale du cours d'eau. Pour cela, nous prenons au moins 3 valeurs de vitesse par verticale, au fond, en surface et au milieu. En partant du fond, l'espacement vertical entre les mesures est doublé à chaque nouvelle mesure. L'espacement latéral entre les mesures est déterminé en fonction de la variation des profils de vitesse et est d'autant plus réduit que la variabilité des vitesses est importante. Un espacement latéral compris entre 0.2 m et 1 m a été considéré. À ces fins, un décamètre a été placé en travers du cours d'eau.

Figure 21 : Mesures de débit sur la Vaire (gauche) et à l'aval de la Galange (droite) le 19-03-2018

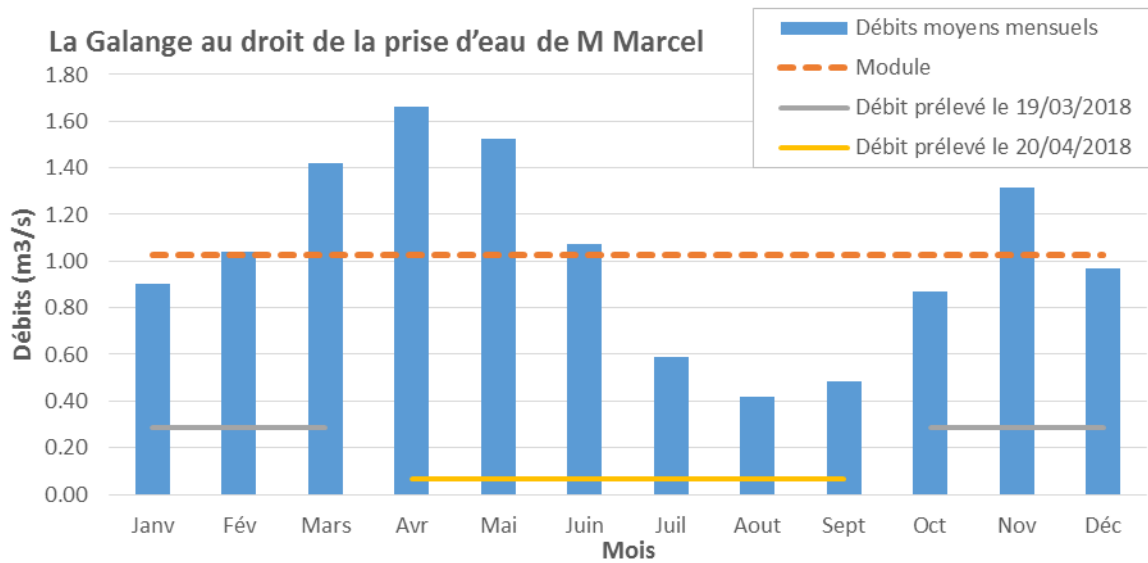
Janv	Fév	Mars	Avr	Mai	Juin	Juil	Aout	Sept	Oct	Nov	Déc
Débit moyen mensuel à l'amont (m³/s)	0.9	1.0	1.4	1.7	1.5	1.1	0.6	0.4	0.5	0.9	1.3	1.0
Débit moyen mensuel à l'aval de l'ouvrage (m³/s)	0.5	0.6	1	1.3	1.4	1	0.5	0.3	0.4	0.8	0.9	0.6

Figure 13: Débits moyens mensuels de la Galange au droit du seuil de prise de M. Marcel (m³/s)

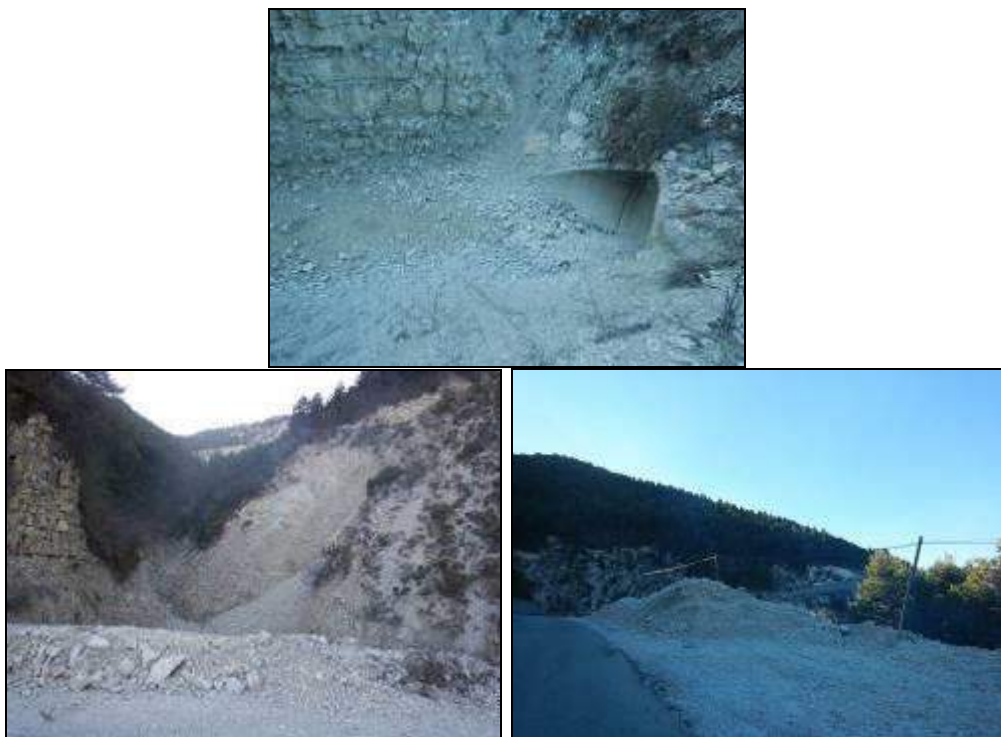
Le ravin d'Inarde busé sous la D908 menant à la Colle Saint-Michel fait partie de ces ravins (tout comme le Rioufred) comme l'atteste les clichés ci-dessous montrant l'amont de la buse et les curages réalisés.

Figure 15 : Ravin d'Inarde à la traversée avec la D908

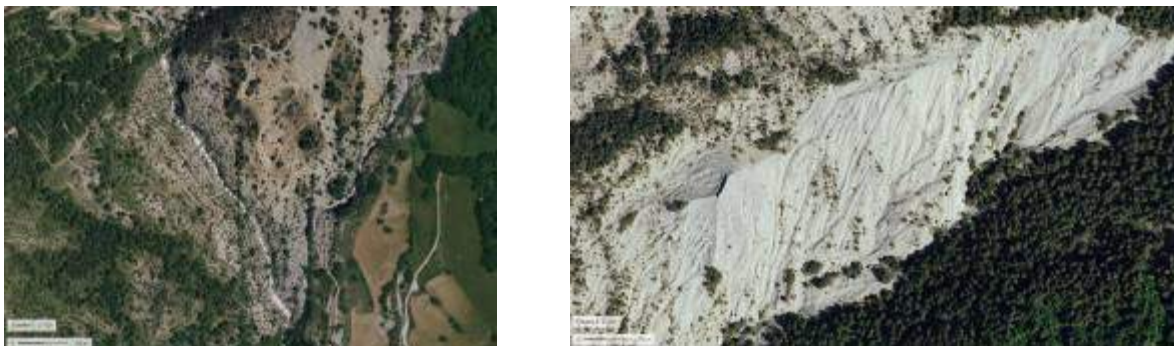
En rive gauche, les ravins issus du massif du Grand Coyer sont également fortement producteurs de matériaux, notamment le ravin du Maouna et des Louvrettes qui conflue avec la Vaire au niveau de Méailles (voir figure ci-dessous).

Figure 16 : Ravin de Maouna et des Louvrettes (Source : Géoportail).

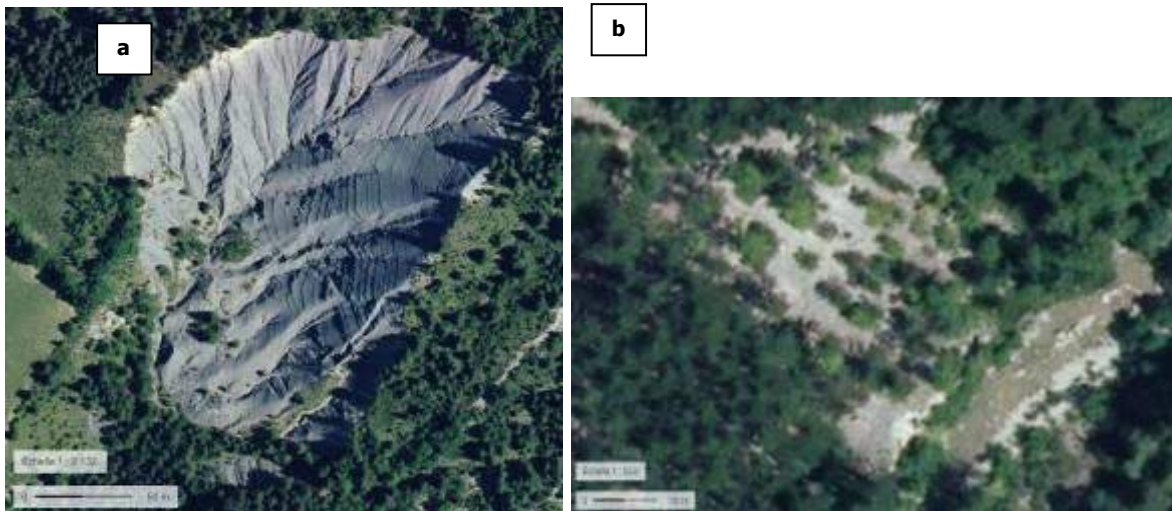
Pour la Galange, les apports solides ont lieu sur la majeure partie du linéaire. Des éboulis s'observent quasiment tout le long des gorges de la Galange (voir figures ci-après), y compris à l'amont immédiat verrou rocheux dans lequel se situe le seuil de prise de M. Marcel.

Figure 17 : a) Ravin au-dessus de la Condamine, b) Éboulis dans les gorges de la Galange
(Source : géoportail)

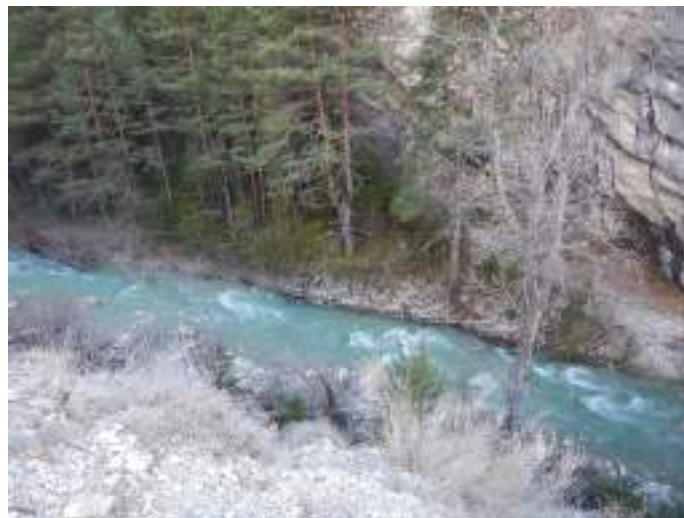
Figure 18 : Éboulis le long de la Galange 50 m à l'amont du seuil de prise.

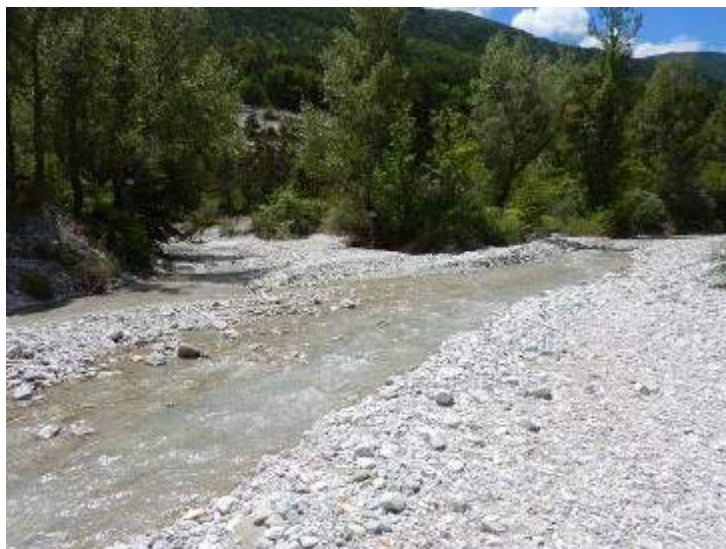
Cette crue a permis également de remobiliser le substrat de la Vaire et de la Galange en partie colmaté par une pollution du type organique (algues).

Figure 19 : Bancs alluviaux renouvelés à la confluence avec la Galange (29/06/2017).

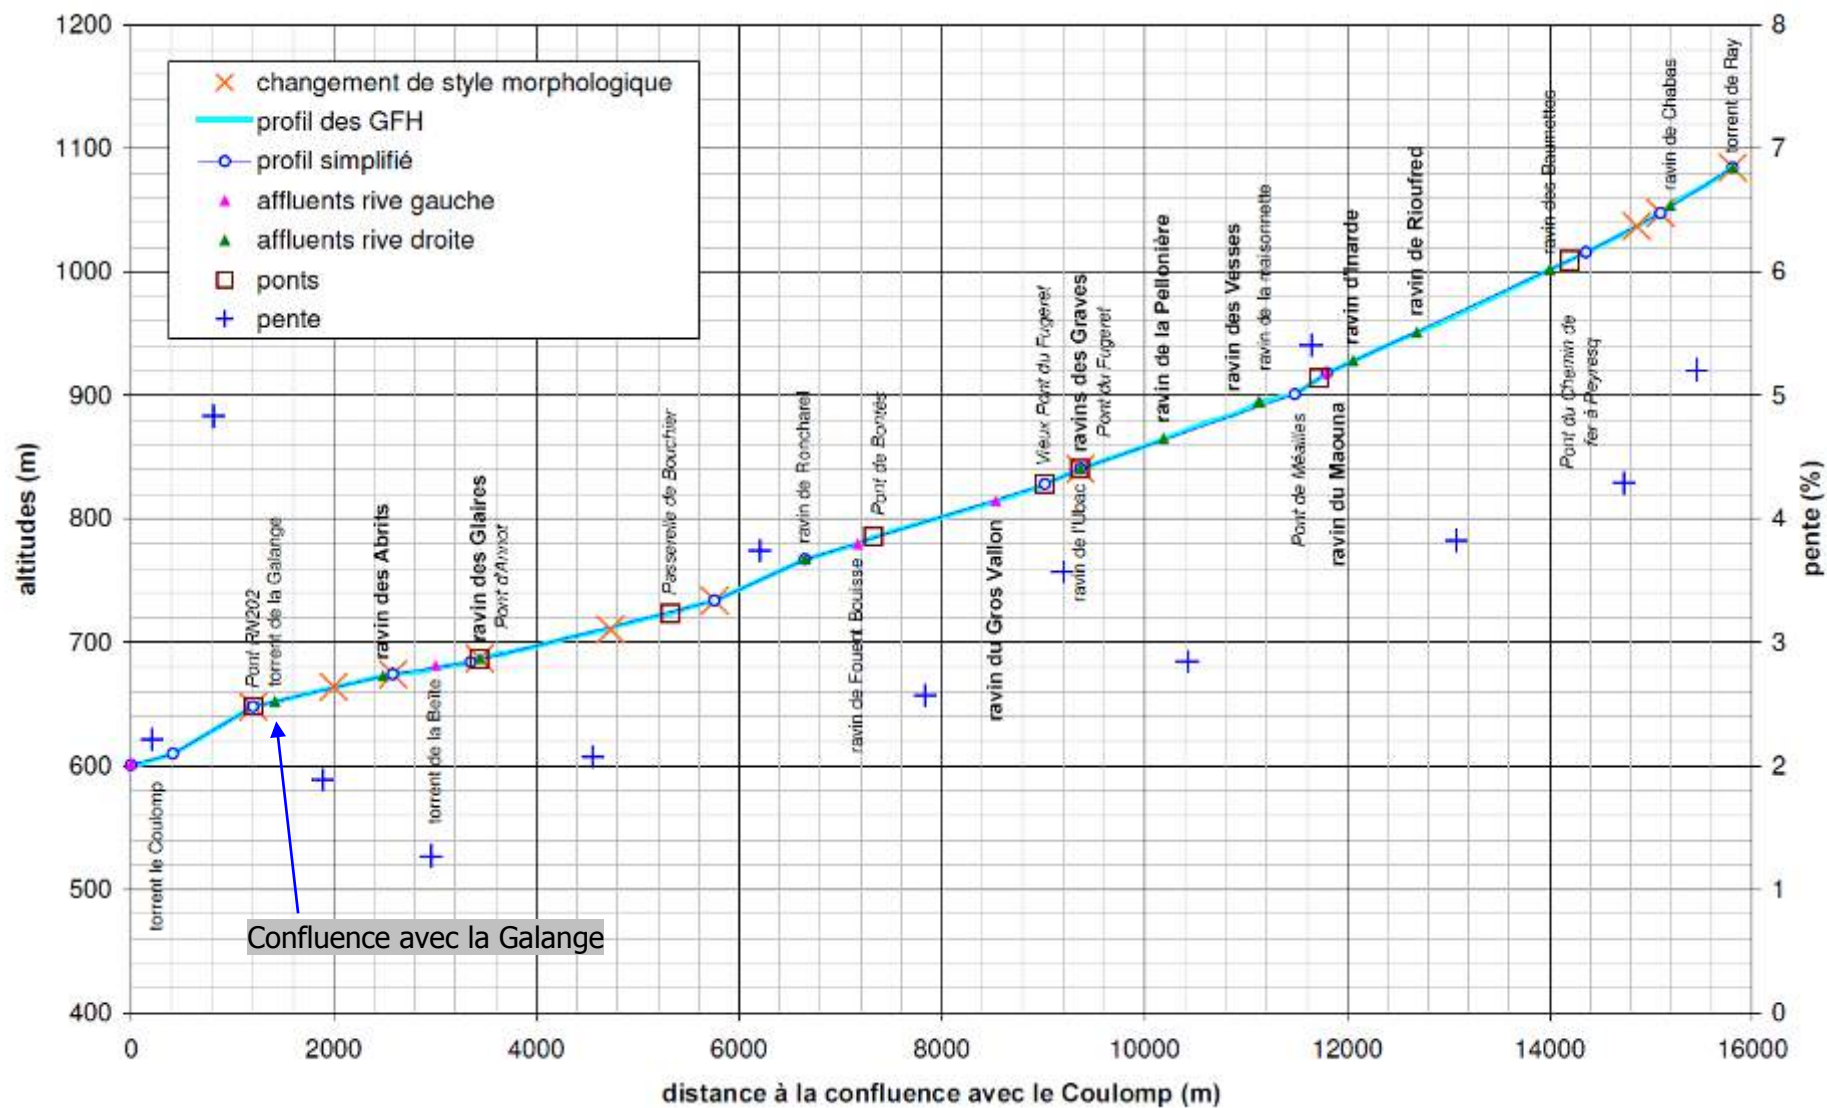
La pente de la Vaïre entre la confluence avec la Galange et la restitution est d'environ 2% (voir figure ci-après).

Figure 22 : Profil en long de 1912 (Source RTM 2006)

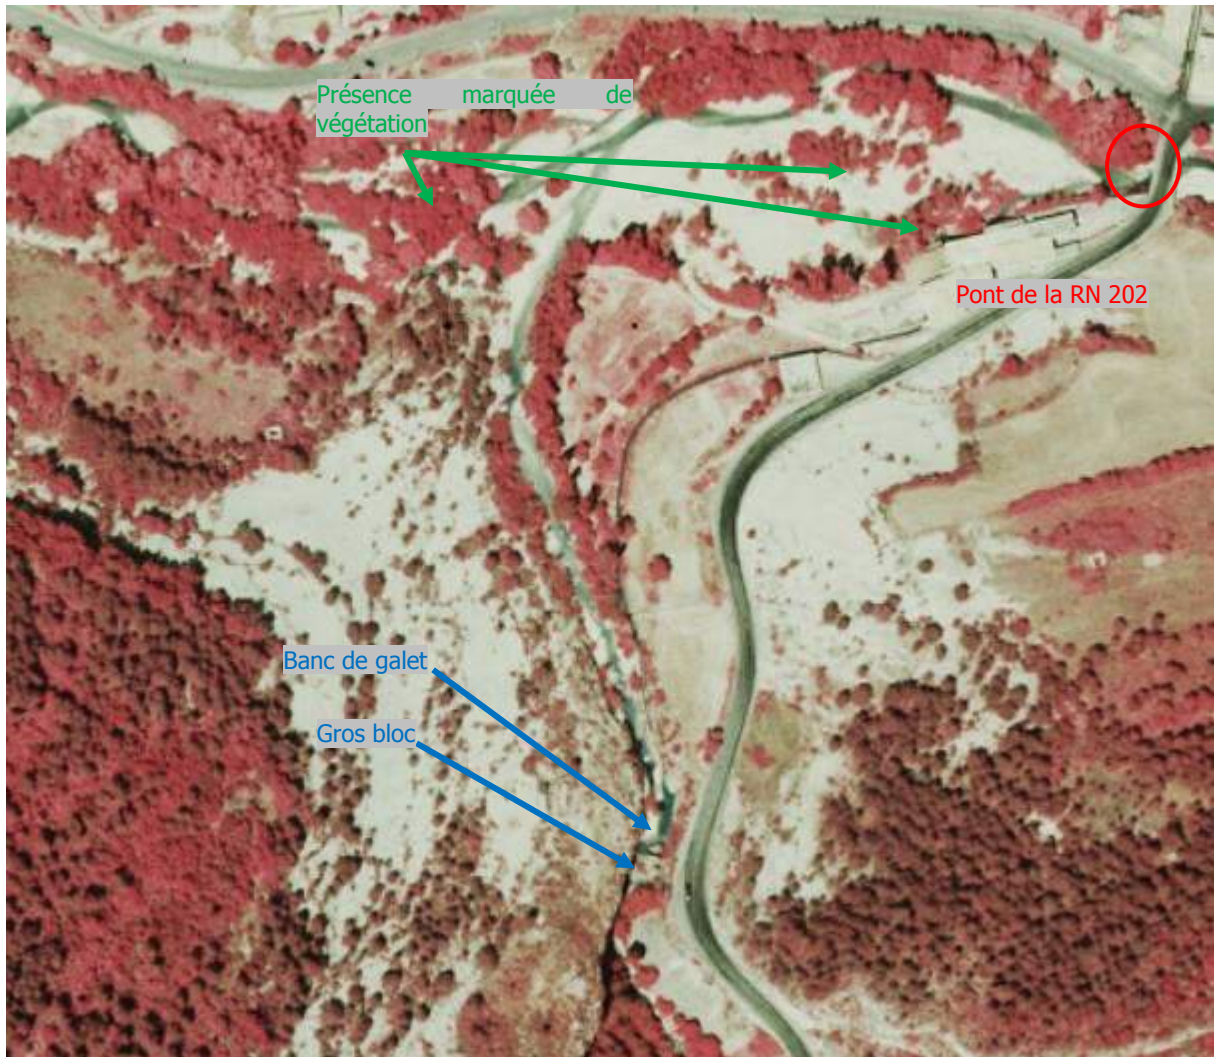
La végétation rivulaire a encore eu tendance à croître. Il s'agit du premier cliché avec une résolution assez bonne pour pouvoir observer la prise d'eau. Le gros bloc coincé à l'amont de la prise est visible. Un banc de galet semble être présent à l'amont du seuil de prise, en rive gauche.

Figure 26 : Photographie aérienne de 1982 (source : geoportail.fr)

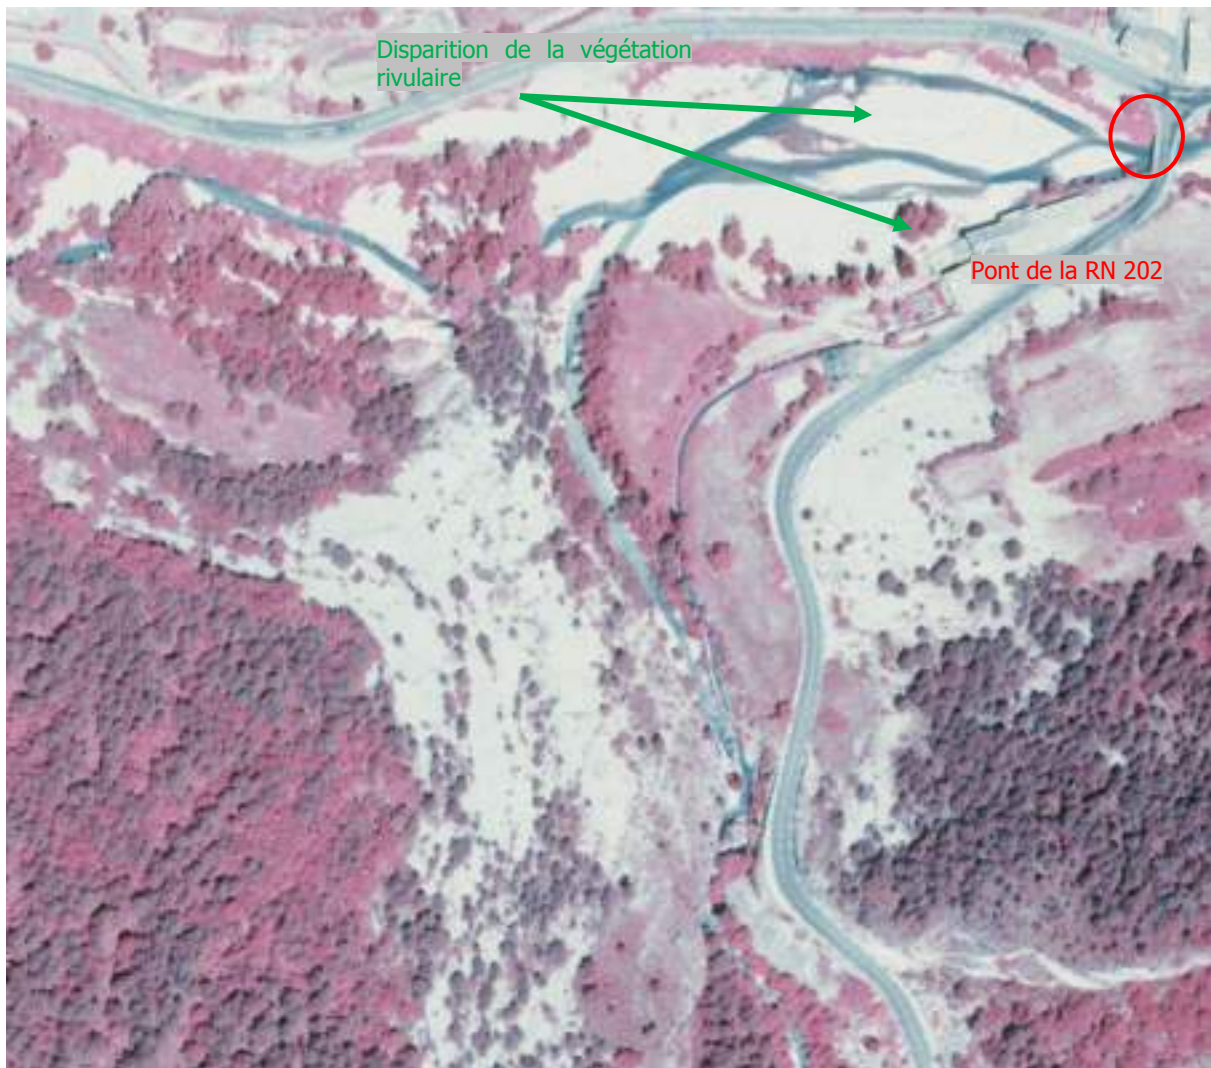
À l'amont du pont des Scaffarels, et à l'aval de la confluence avec la Galange, la Vaire s'est rapprochée de la rive droite. Un cliché de 1993 montre la Vaire longeant la rive droite et la végétation déjà disparue au niveau de la confluence. Le changement s'est produit entre 1991 et 1993.

Figure 27 : Photographie aérienne de 1994 (source : geoportail.fr)

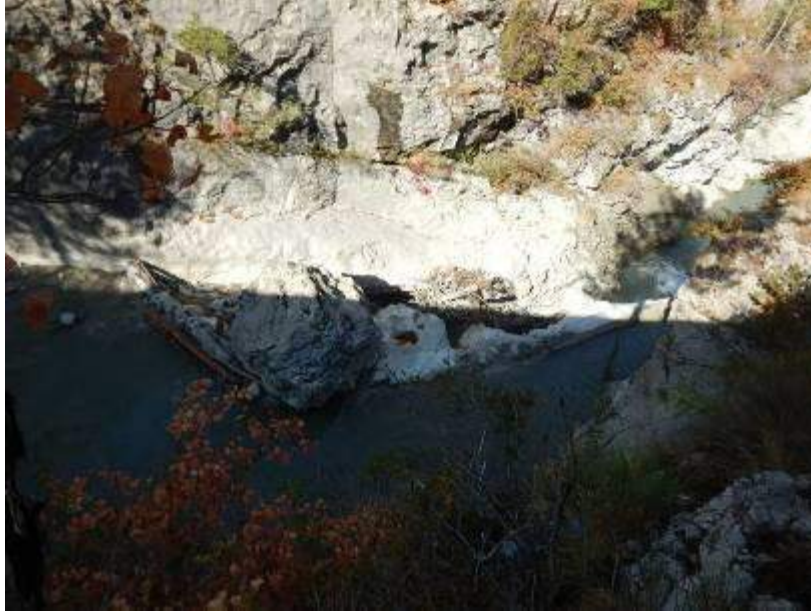
Le seuil de prise est situé au niveau d'une chute d'eau naturelle. Au vu de l'âge de la prise d'eau (1871), il est difficile de déterminer dans quelle mesure la hauteur de chute a été augmentée par rapport à la situation avant aménagement. Toutefois, l'observation de la prise laisse penser que l'augmentation de la hauteur de chute a été très limitée (voir figure ci-dessous).

Figure 28 : Vue du seuil de prise depuis la rive droite.

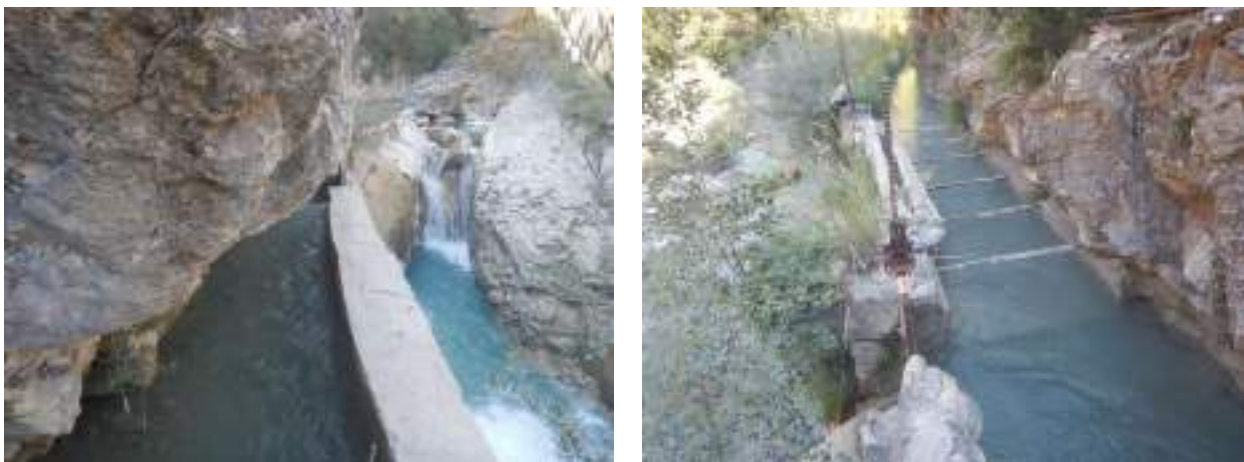
Figure 29 : Granulométrie grossière observée au fond du canal entre les 2 vannes de décharge amont (gauche) et absence de graviers à l'aval de la deuxième vanne de décharge (droite).

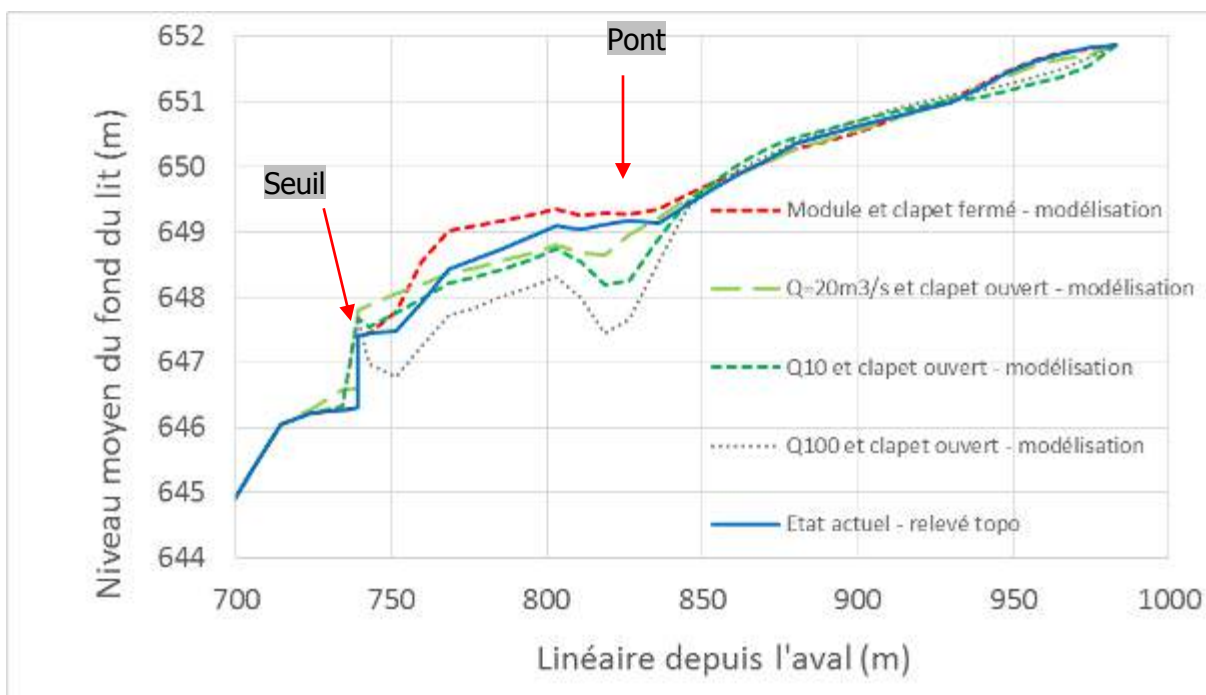
Dans le cadre de ce même diagnostic, l'évolution de la côte du fond de la Vaïre à l'amont du seuil des Scaffarels a également été modélisée. Il a été montré que la fermeture de la vanne clapet du seuil des Scaffarels en période de charriage pouvait entraîner une rehausse du fond du lit jusqu'à la sortie de la prise d'eau de M Marcel, avec des conséquences sur la sortie de la prise d'eau de M Marcel (voir figure ci-après). Pour permettre le bon fonctionnement de la turbine, la côte du fond de la Vaïre au niveau de la sortie de la prise d'eau ne doit pas dépasser 650 à 650.9 m.

Figure 30 : Niveaux moyen du fond du lit modélisés pour différents régimes hydrauliques. Situation actuelle, avec aménagement. Source : diagnostic de la continuité écologique et sédimentaire au droit de la prise d'eau des Scaffarels.

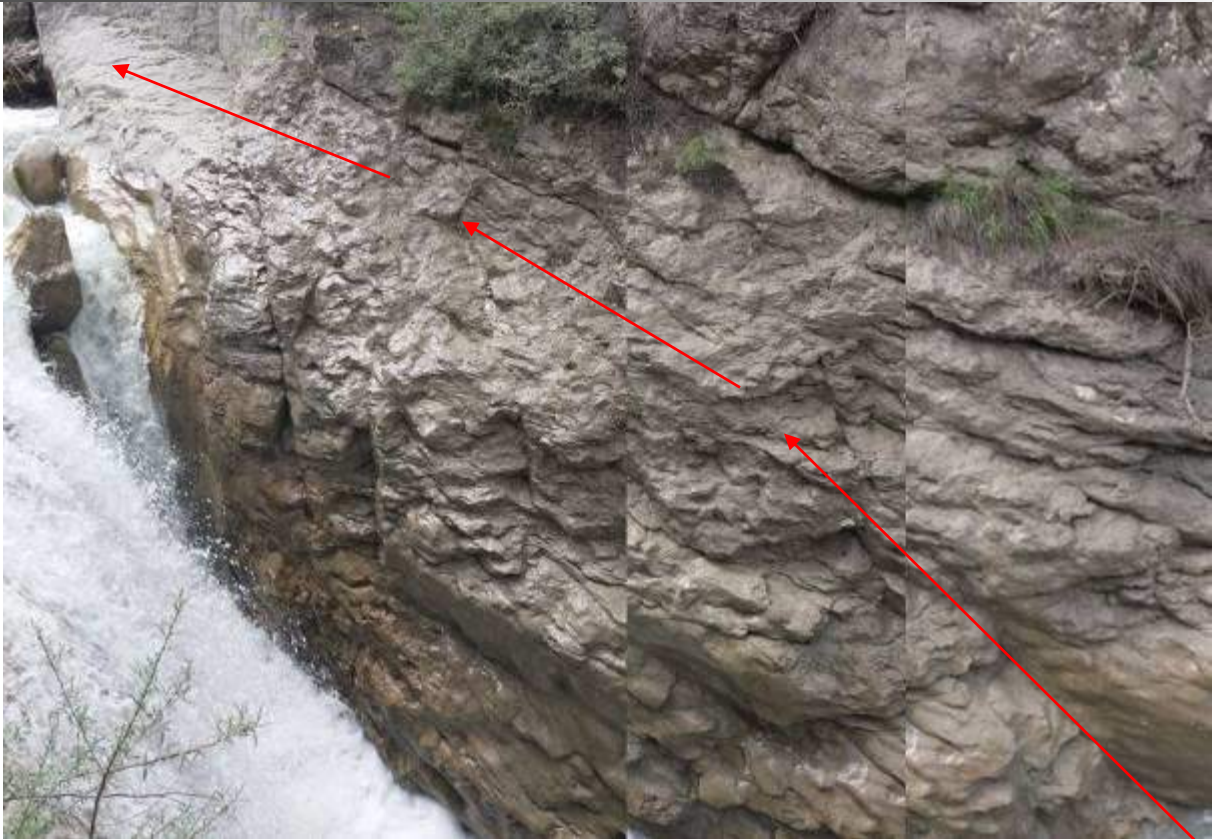
Figure 32 : Vue du cheminement potentiel pour anguille en rive droite.

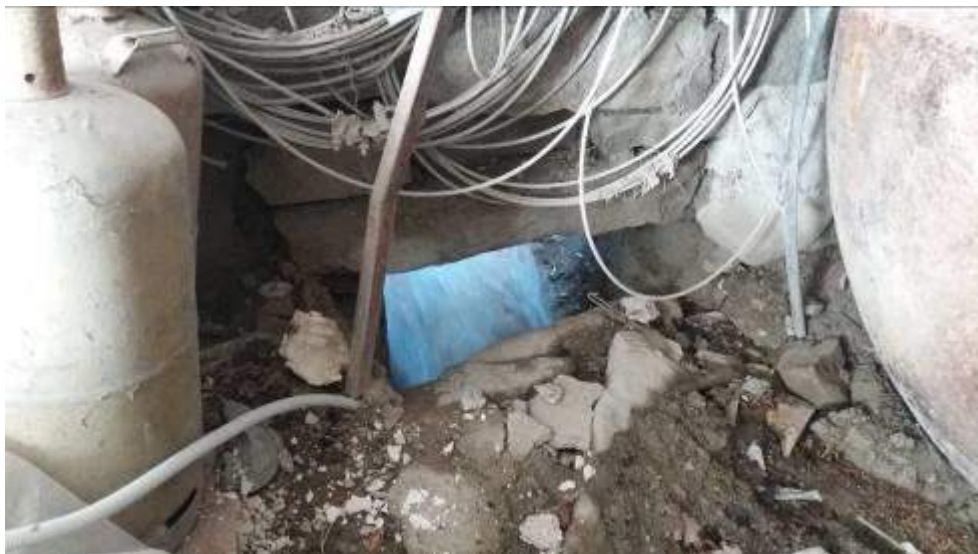
Figure 33 : Partie souterraine du canal de dérivation. On note la forte vitesse des écoulements.

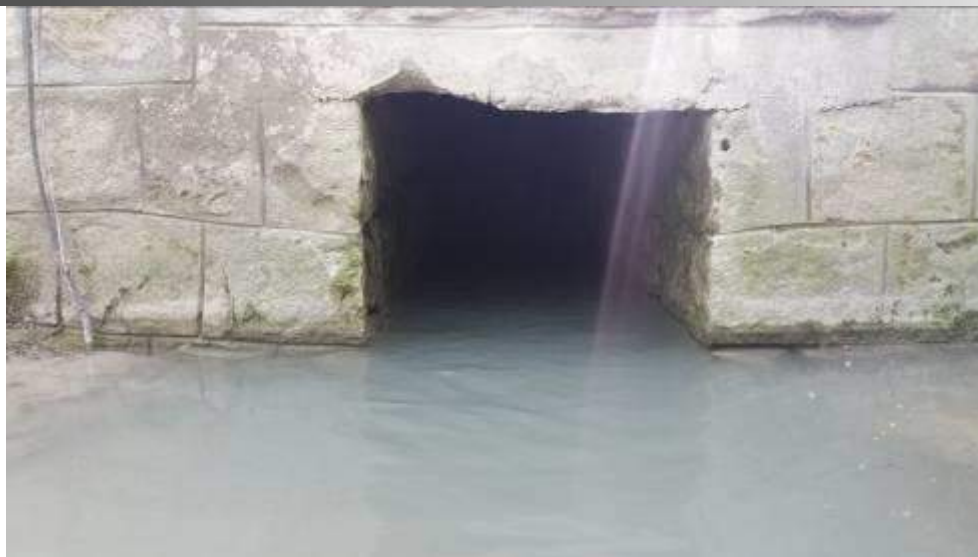
Figure 34 : Sortie du canal de dérivation, hors période de fonctionnement de la centrale.

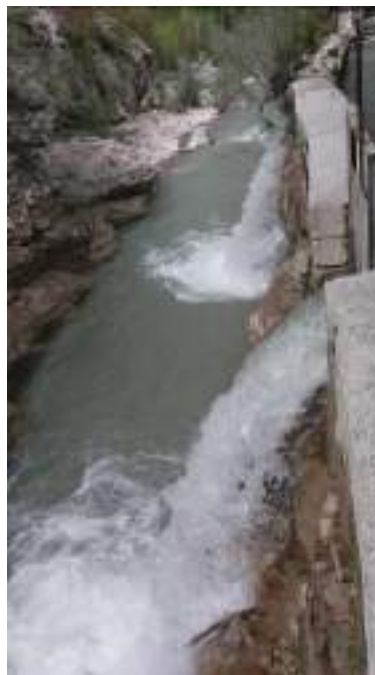
Figure 35 : Jets d'eau issue des vannes de décharge.

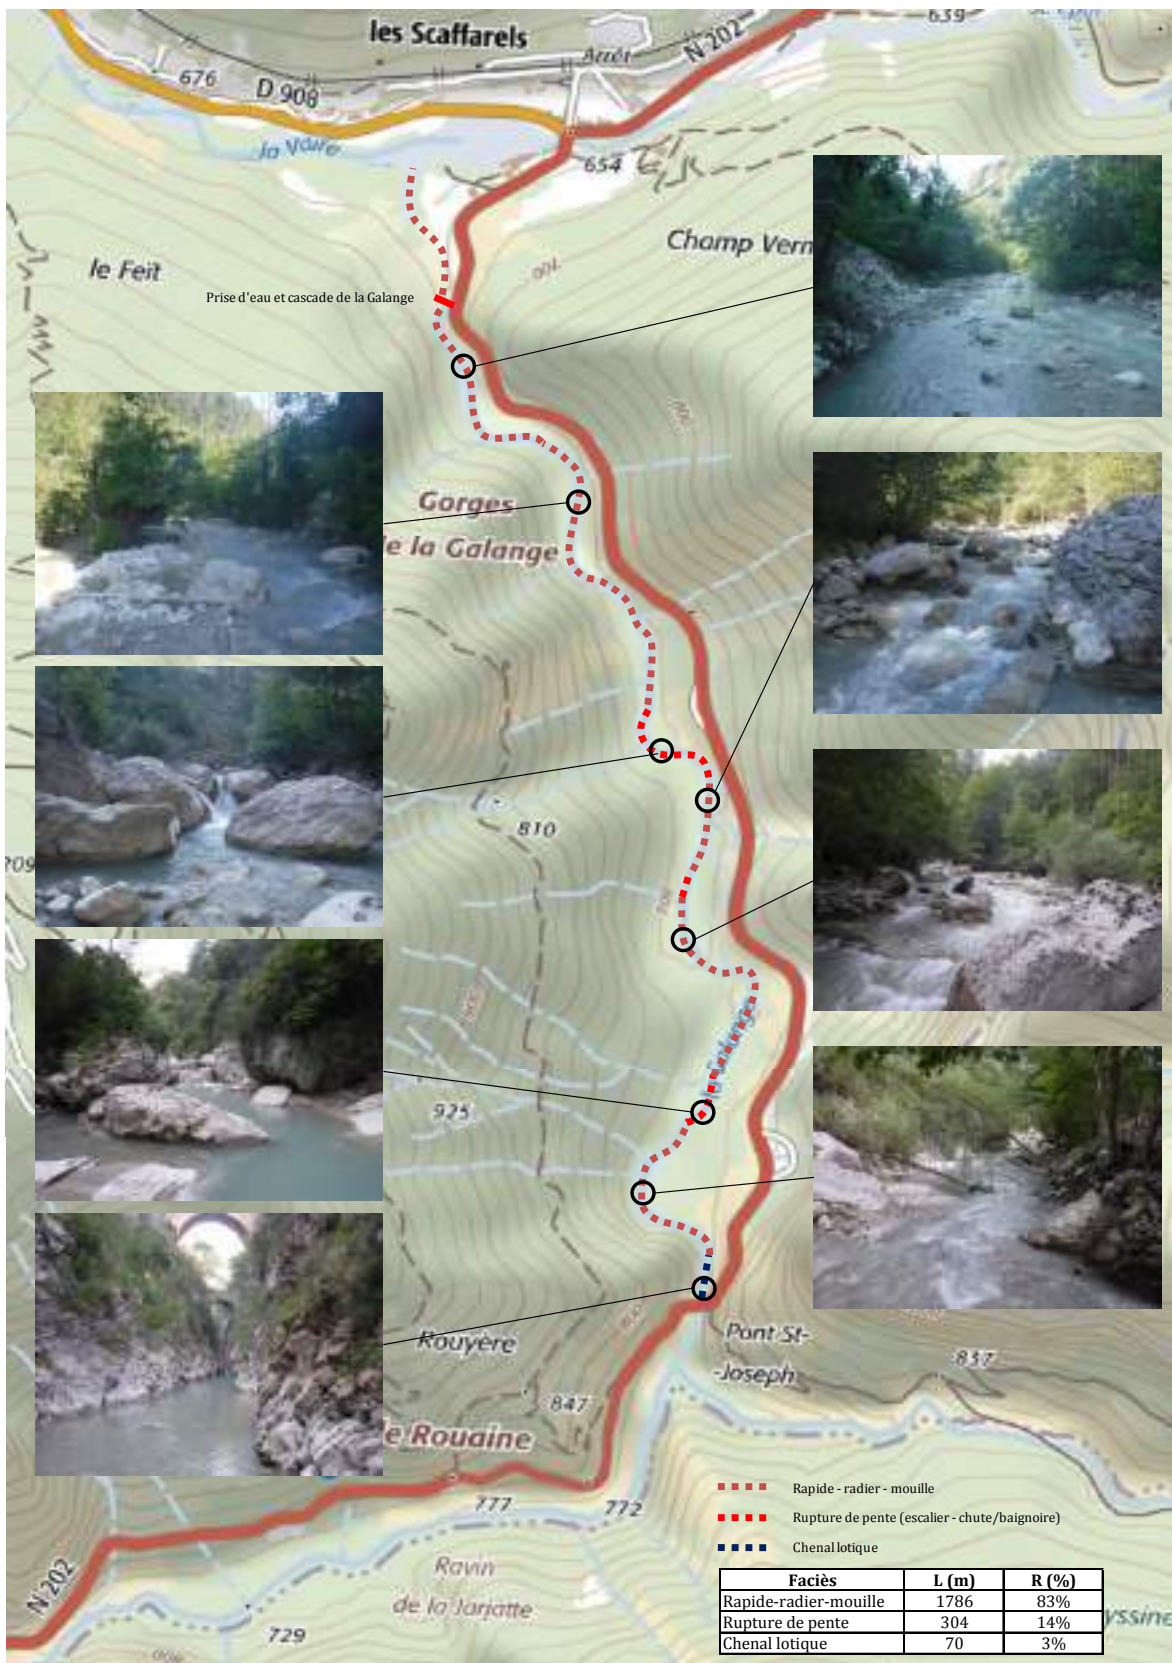
A noter, cependant, que les ruptures de pentes – au cœur desquelles s'inscrivent des seuils naturels verticaux très sélectifs – constituent autant de freins à la circulation piscicole.

Figure 36 : Faciès de la Galange à l'amont de la prise d'eau et jusqu'au pont Saint-Joseph.

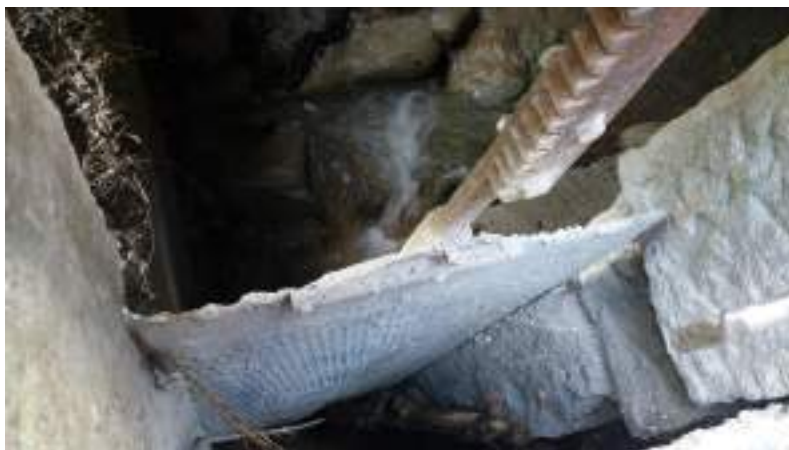
Figure 3 : Vue de la vanne de décharge en tête de la grille de prise.

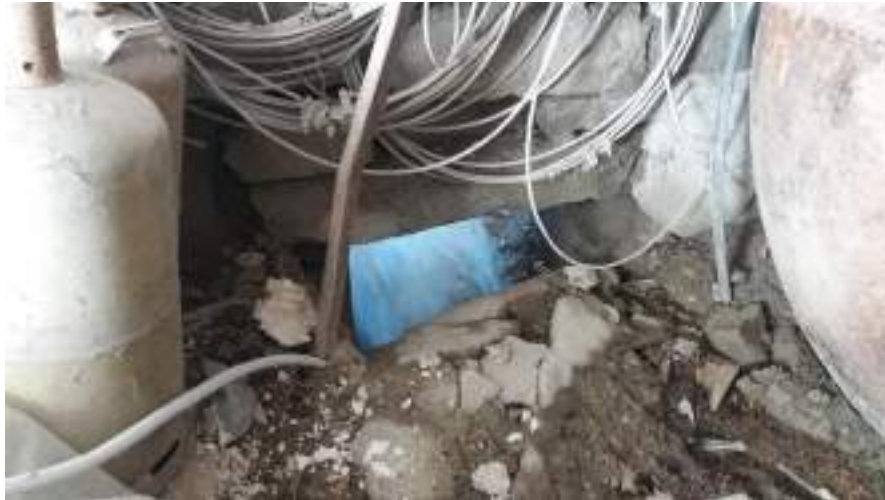
Figure 4 : Conduite enterrée en aval de la vanne.

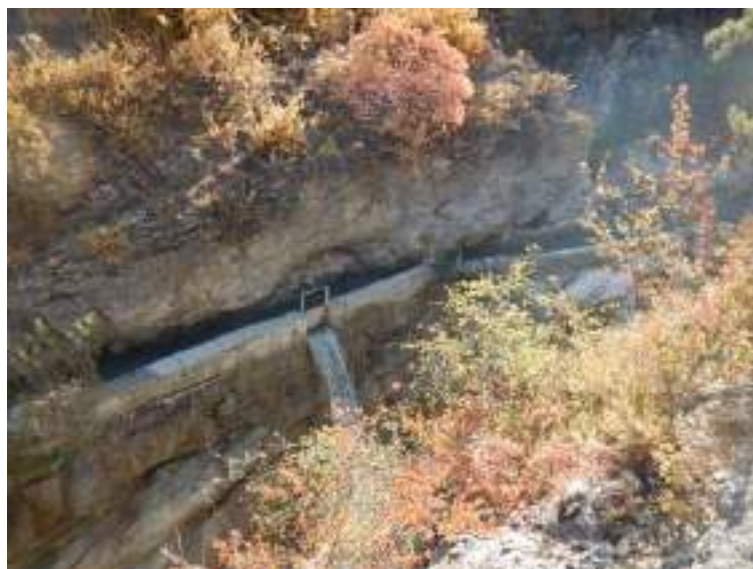
La prise d'eau est très peu visible depuis les abords du cours d'eau (en particulier, elle n'est pas visible depuis la route). Elle est perceptible uniquement en vision rapprochée depuis la rive gauche, en dehors de toute zone fréquentée (voir figure ci-dessous).

Figure 6 : Vue de la prise d'eau depuis le haut de berge en rive gauche.

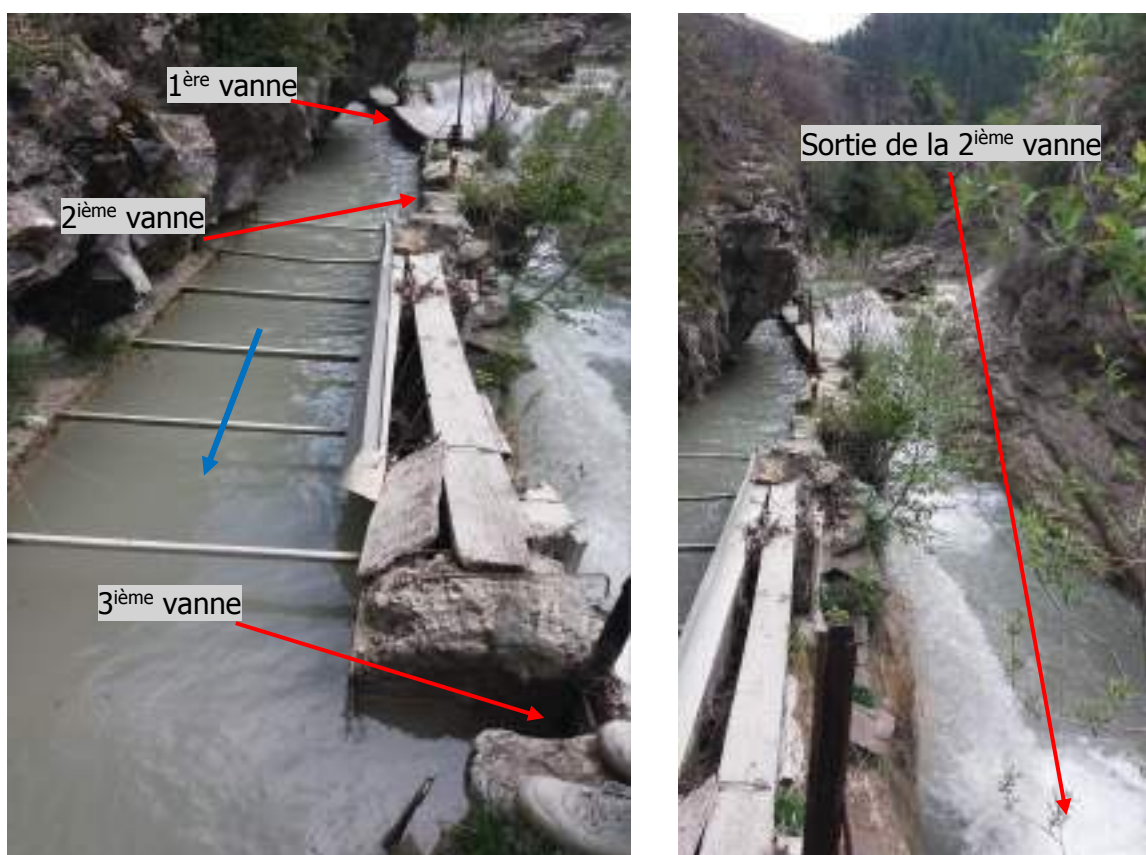
Figure 7 : Vue du canal et des vannes de décharges.

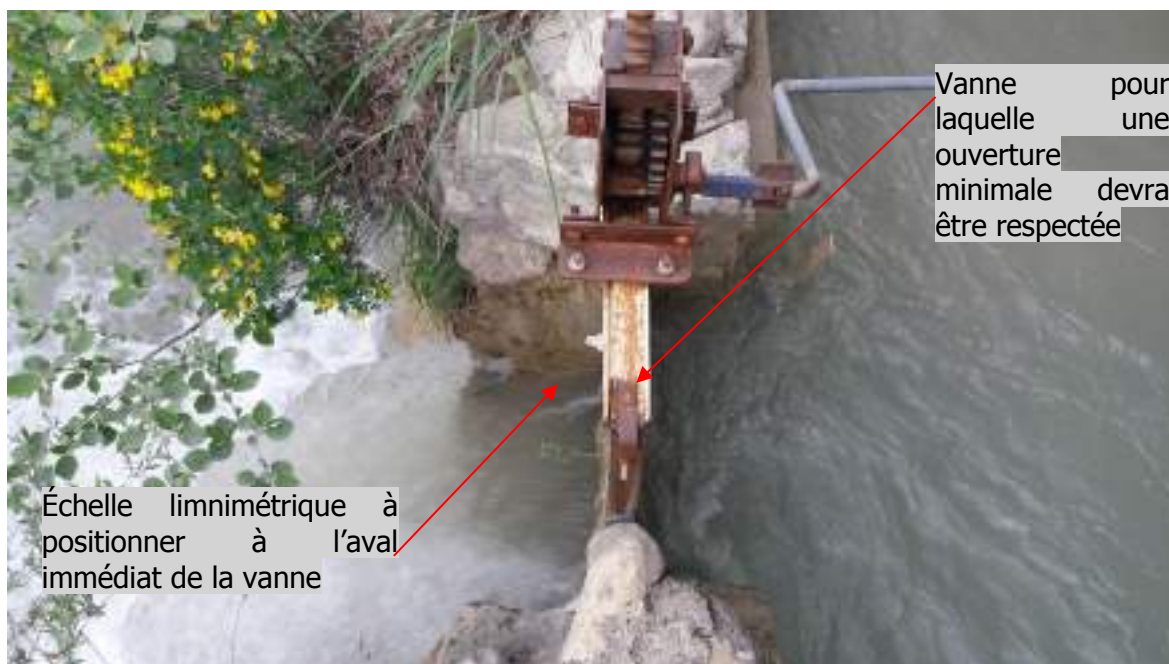
Figure 9 : Vue de la vanne de décharge et localisation de l'échelle de contrôle.

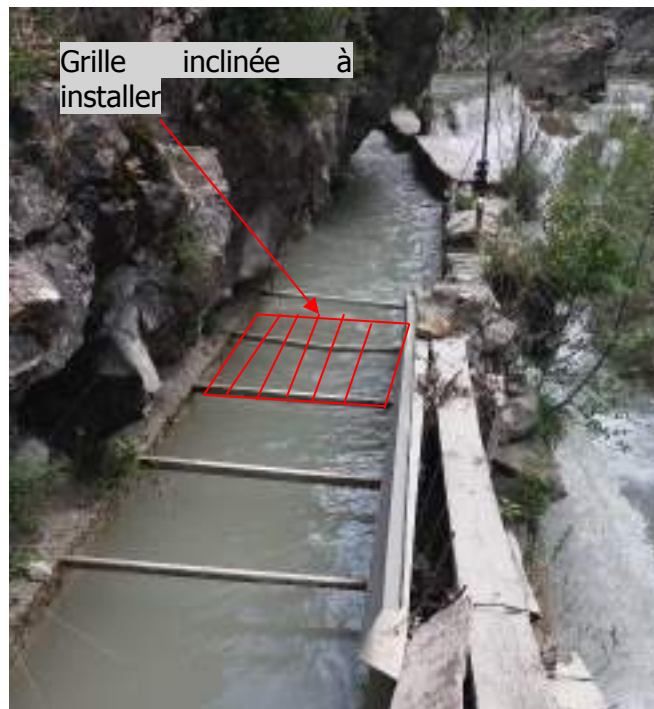
Figure 11 : Zone d'installation de la grille.

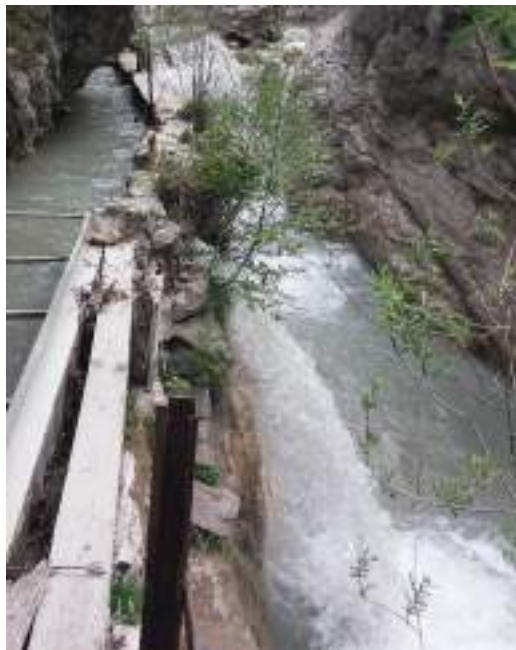
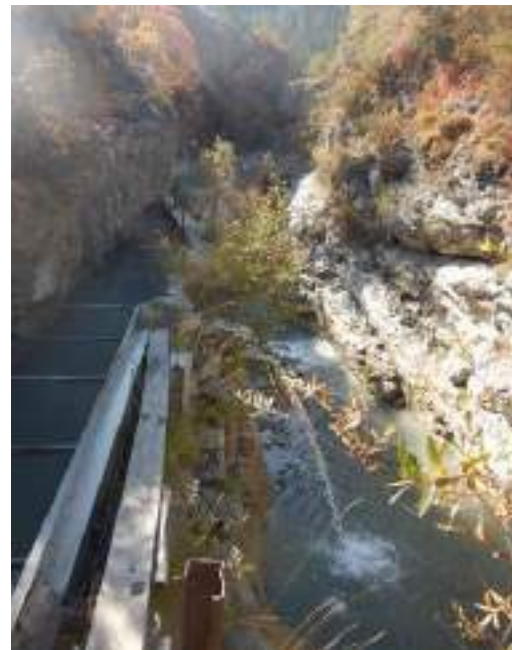
Figure 12 : Vue de la chute d'eau au niveau de la deuxième vanne et de la fosse de réception en pied (hautes-eaux à gauche et basses eaux à droite).
