**COMMUNE DE VILLARS-SUR-VAR**

# **SCHEMA DIRECTEUR D'ASSAINISSEMENT**

**RAPPORT D'ÉTUDES**

**DOSSIER n°E2022-02-001  
Novembre 2022**

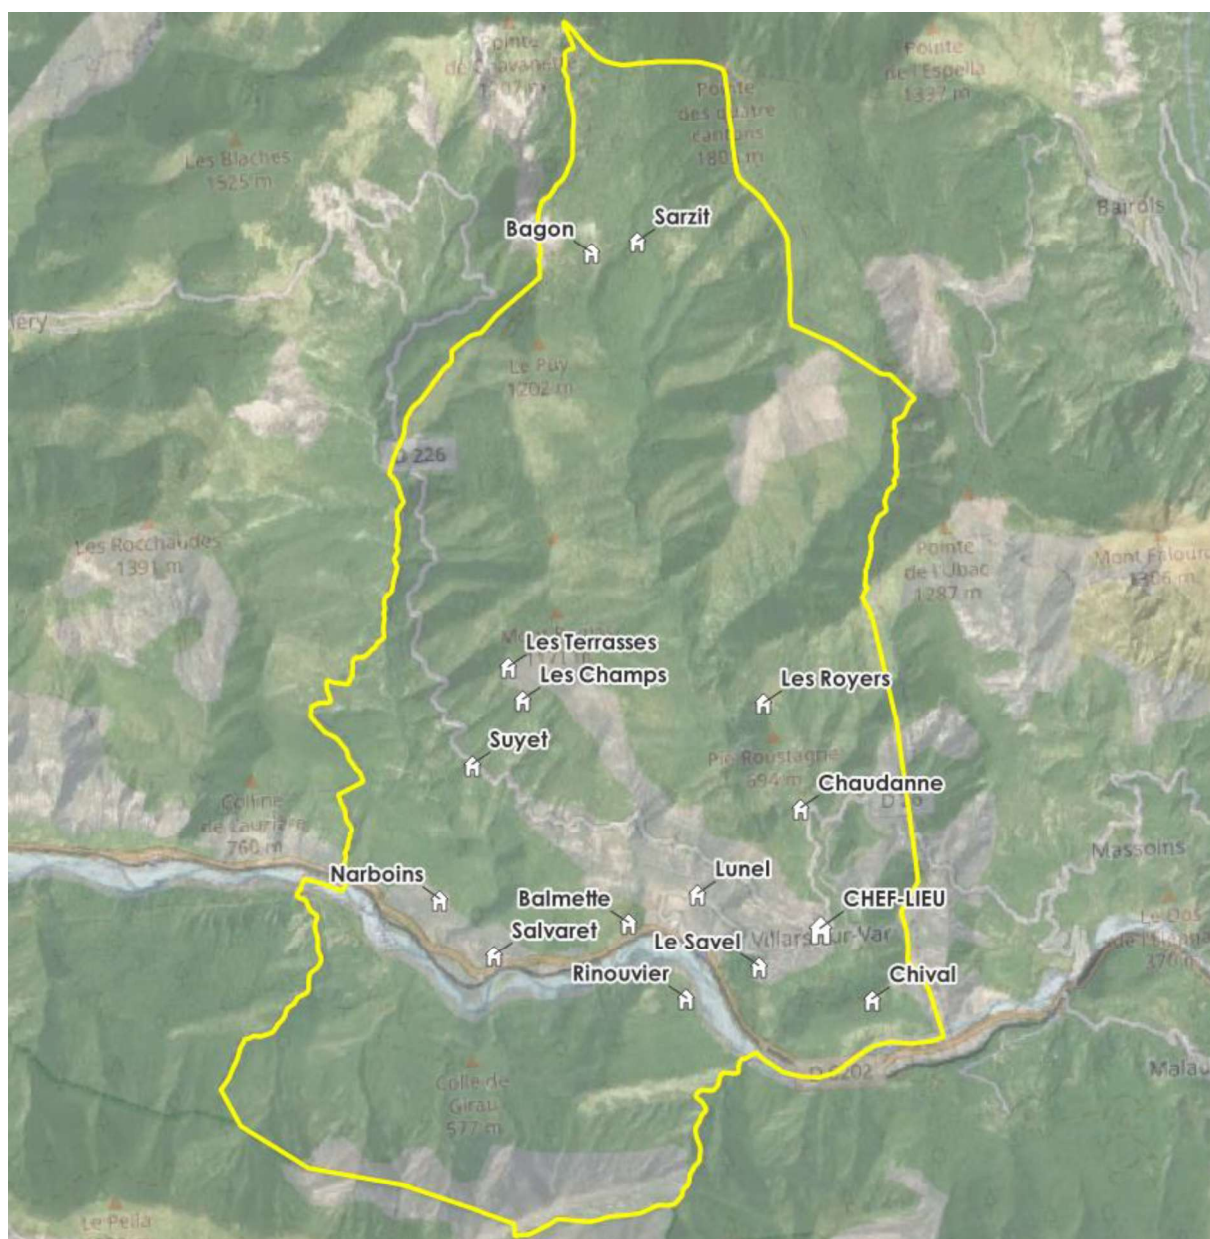
Figure 2 - Localisation des hameaux communaux de Villars-sur-Var

Le territoire se compose du **Chef-Lieu** et de 14 hameaux situés pour majorité au sud de la commune. Ces hameaux sont localisés comme suit :

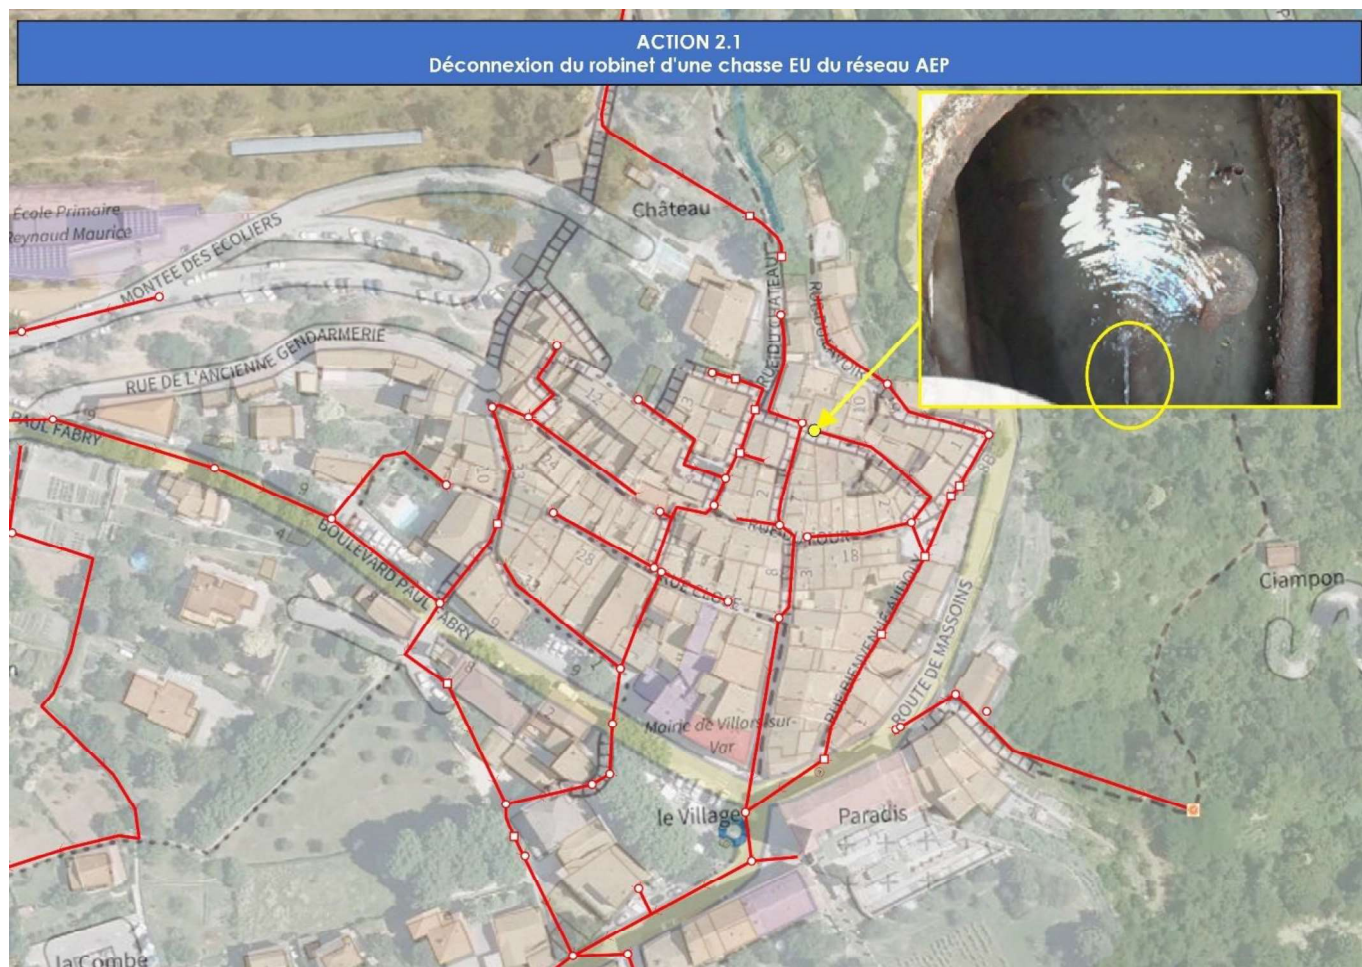
Figure 25 - Chasse déconnectée du réseau EU, toujours alimentée en AEP (robinet bloqué)

Une chasse d'eau implantée en tête d'une branche du réseau d'assainissement située Rue du Collet au cœur du village n'est aujourd'hui plus en fonctionnement mais le robinet servant à l'alimenter n'a quant à lui pas été déconnecté, étant bloqué, son débit, bien que faible, constituant une contribution en termes d'eaux claires parasites permanentes au sein du réseau.

Il conviendra de condamner ce robinet en le déconnectant du réseau d'alimentation en eau potable communal si une vanne de branchement est existante. Si tel n'était pas le cas, il conviendrait de débloquer le robinet pour procéder à sa fermeture.

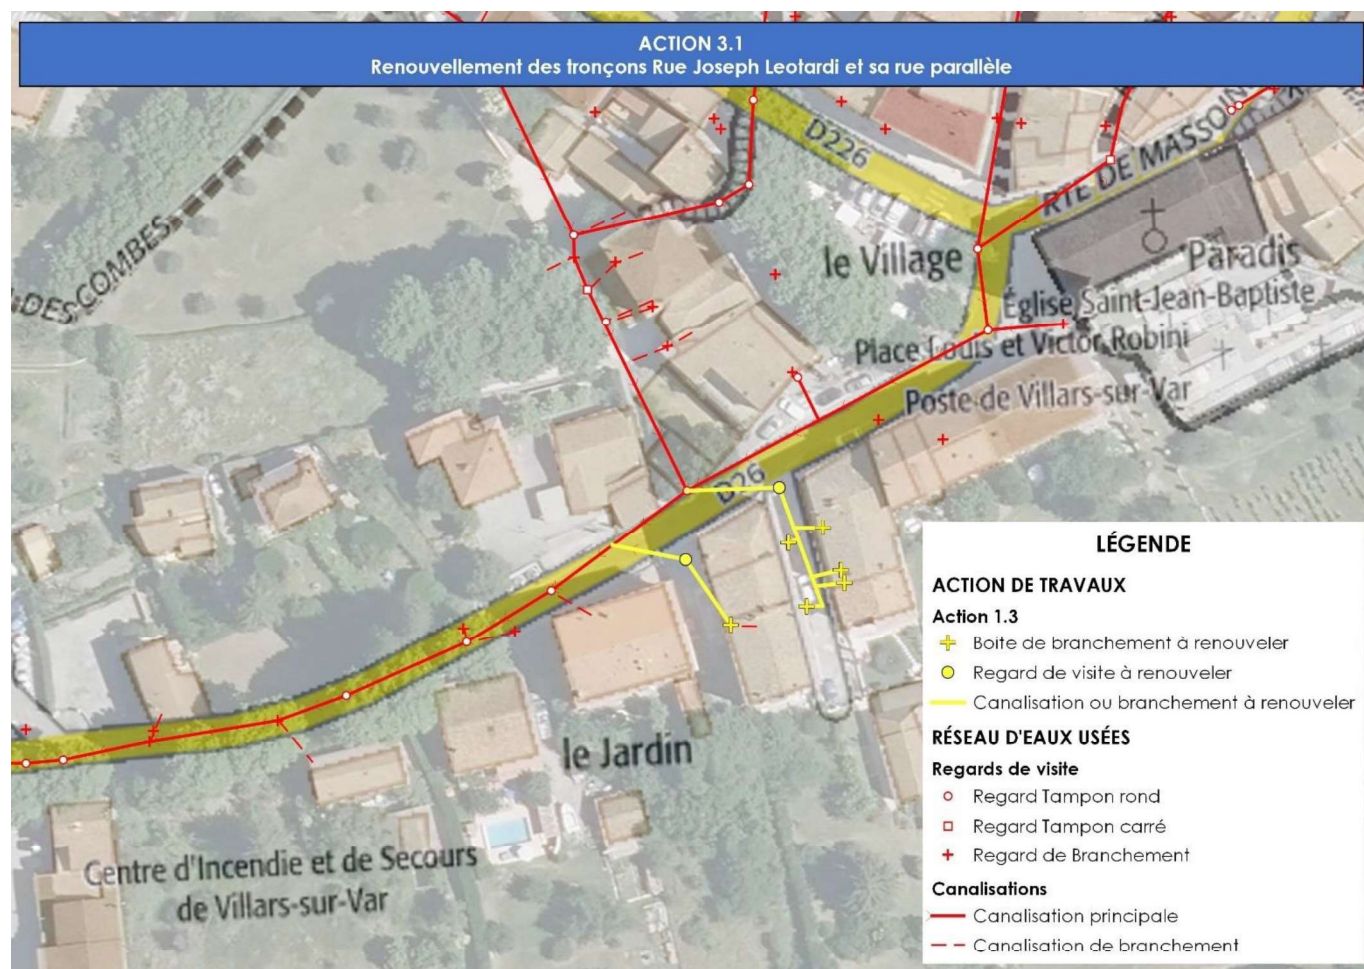
Figure 26 - Tronçons du réseau EU à renouveler (opération curative)

Le linéaire total concerné par cette action est estimé à environ 90 ml. Deux regards de visite sont concernés et environ 7 branchements.

À noter que le regard situé sur l'Avenue Bischoffsheim et sur lequel la rue Joseph Leotardi est connecté n'est quant à lui pas à renouveler (regard récent préfabriqué, état satisfaisant).

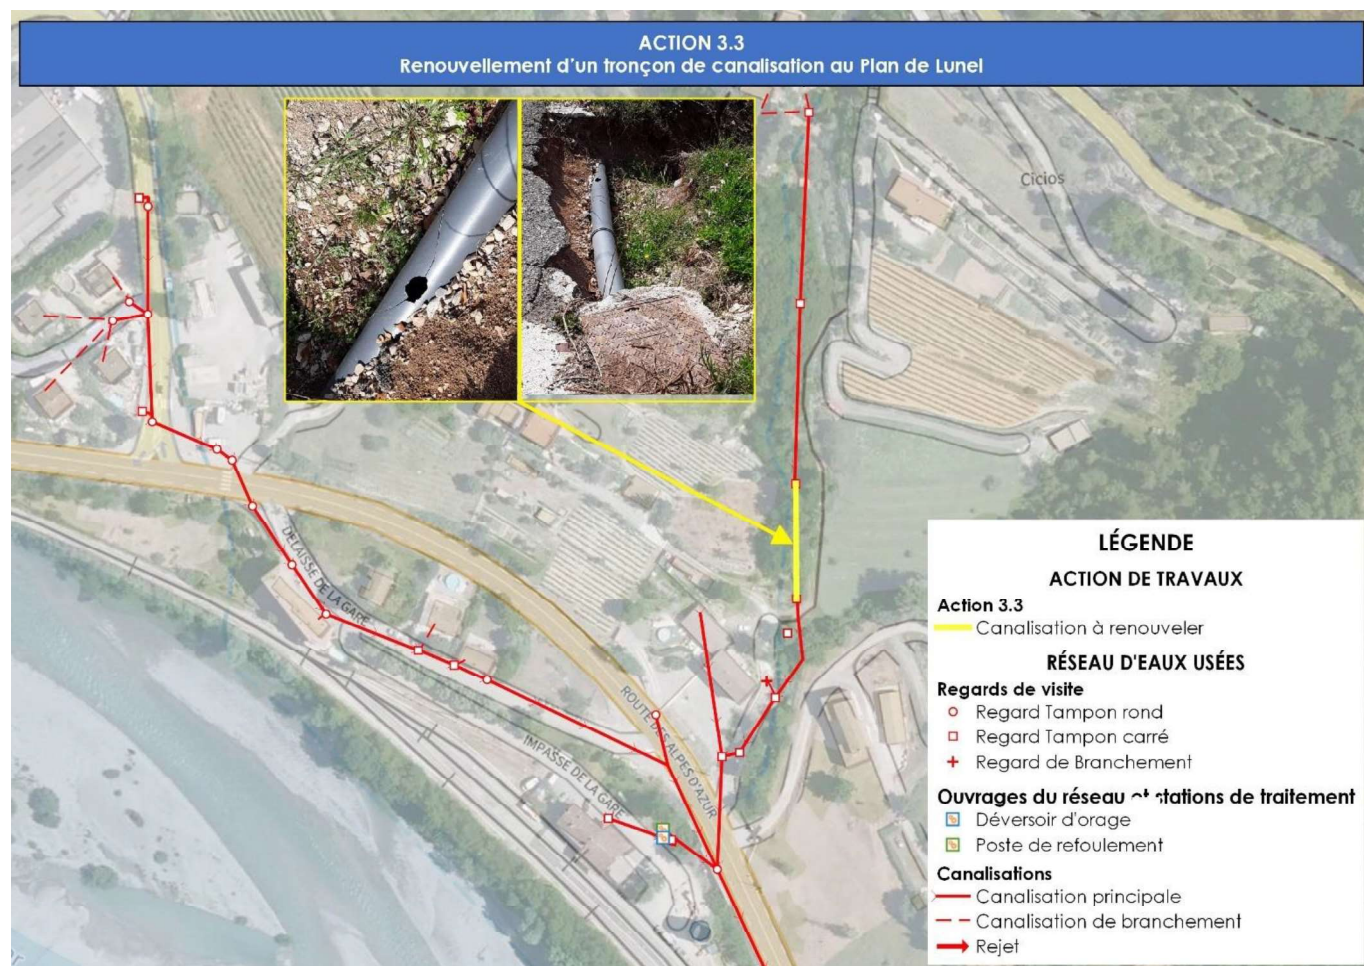
Figure 28 - Renouvellement tronçon EU dégradé secteur Plan de Lunel

Situé dans le secteur du Plan de Lunel, un tronçon du réseau d'assainissement collectif collecte les effluents d'habitations du Chemin de Lunel pour les acheminer jusqu'au collecteur situé sous la route des Alpes d'Azur.

Une partie de ce tronçon n'est aujourd'hui plus enterrée suite à un mouvement de terrain (voir photographie ci-dessous) et dans le

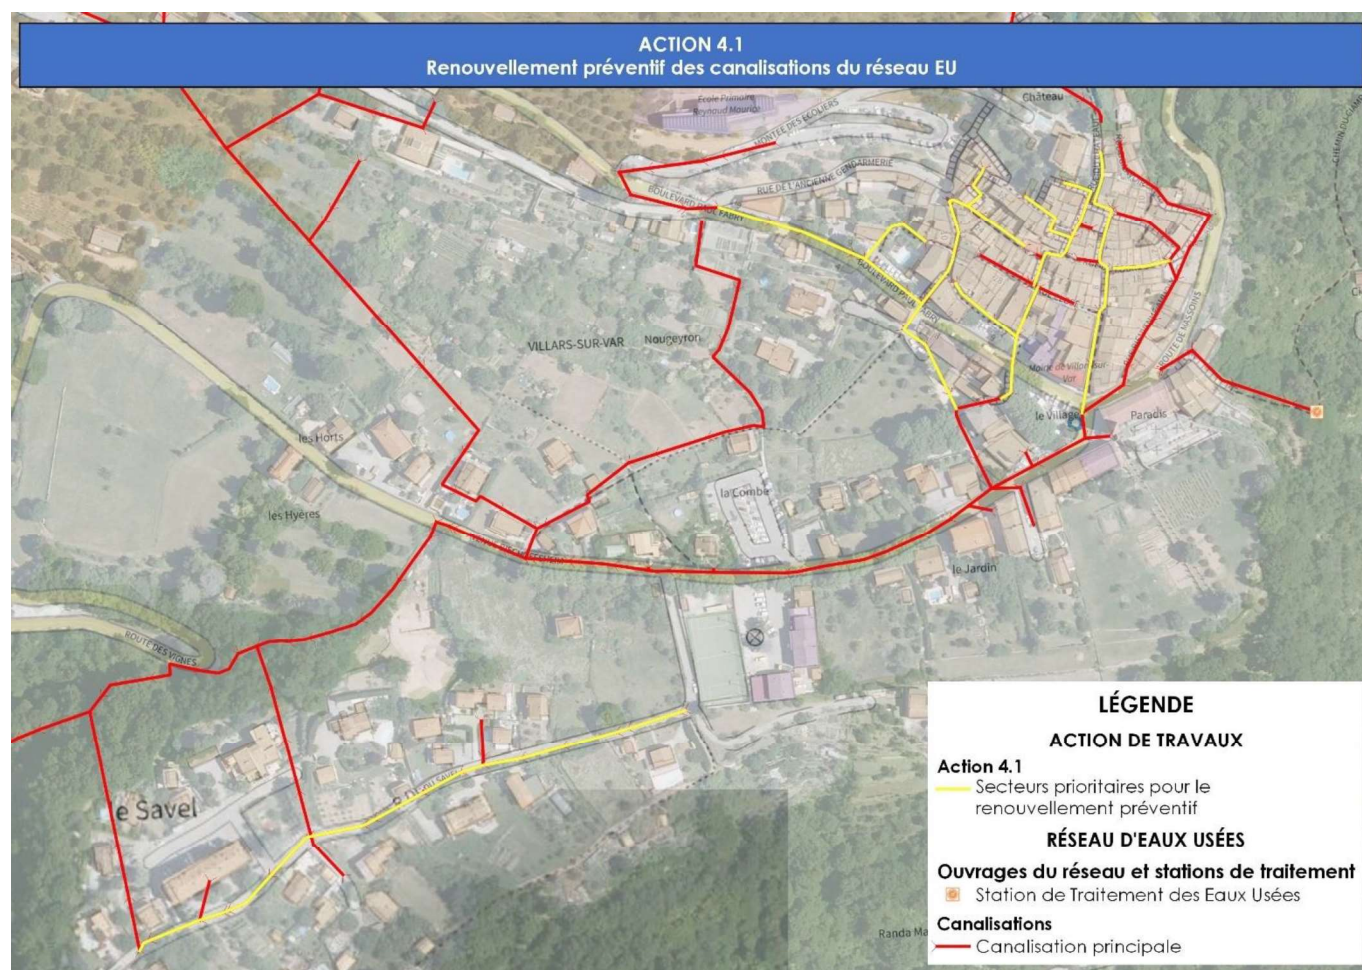
Figure 29 - Tronçons prioritaires pour la mise en œuvre du renouvellement préventif annuel des réseaux

Afin de prévenir la dégradation progressive du réseau d'assainissement collectif (vétusté du patrimoine lié à l'âge des canalisations ou accidents telles des casses causées par le développement de racines autour du collecteur), il est conseillé de prévoir des actions de réhabilitation ou remplacement des canalisations à titre préventif. À ce titre, il est préconisé ce renouvellement préventif à hauteur de **1,0 % du linéaire total du réseau**, soit une provision pour un renouvellement de **59 mètres linéaires** de réseau par an, à prioriser en fonction de l'âge et l'état des collecteurs, des défauts constatés en exploitation ou encore des opportunités de travaux en tranchée commune avec d'autres réseaux enterrés.

A ce titre, ce sont 885 mètres linéaire qui seraient concernés par un renouvellement sur les 15 années couvertes par le programme d'action et de travaux.

La figure ci-dessous présente les secteurs (en jaune) qui apparaissent prioritaires pour cette action : les tronçons les plus anciens au cœur du village, en grès, et le tronçon en fibrociment situé Rue du Savel, ce dernier pouvant être réalisé conjointement aux travaux de réfection du réseau pluvial préconisé dans le programme de travaux du Schéma Directeur de Gestion des Eaux Pluviales, afin de mutualiser et réduire les coûts de mise en œuvre.
