Plan pluriannuel de gestion de la végétation rivulaire du bassin versant des Dranses et de l'Est lémanique

PHASE 1 : ETAT DES LIEUX

Version n°02 du 11 avril 2023

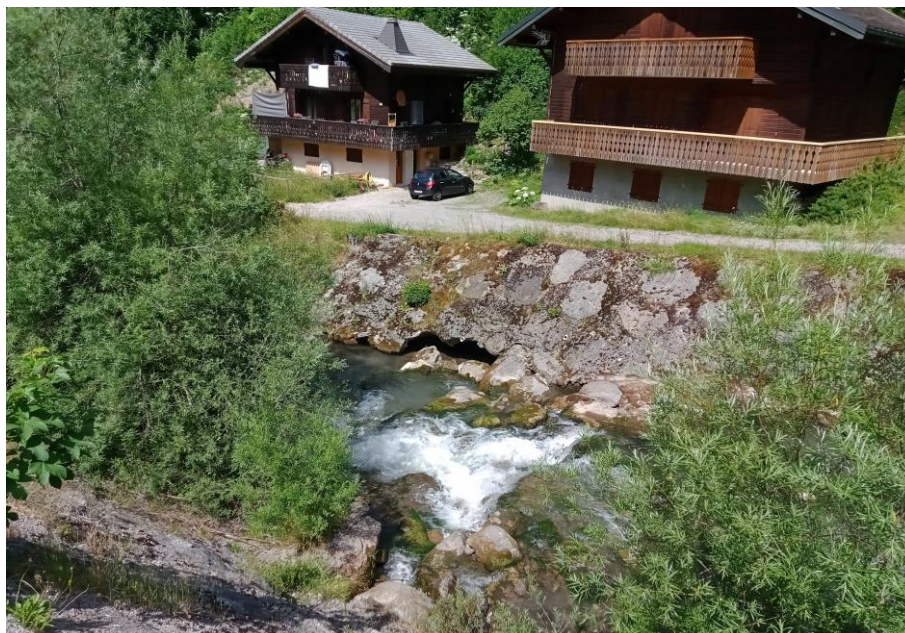
Figure 3 : Affouillement d'ouvrage en enrochements liés, signe d'instabilité du lit sur la partie aval du Malève

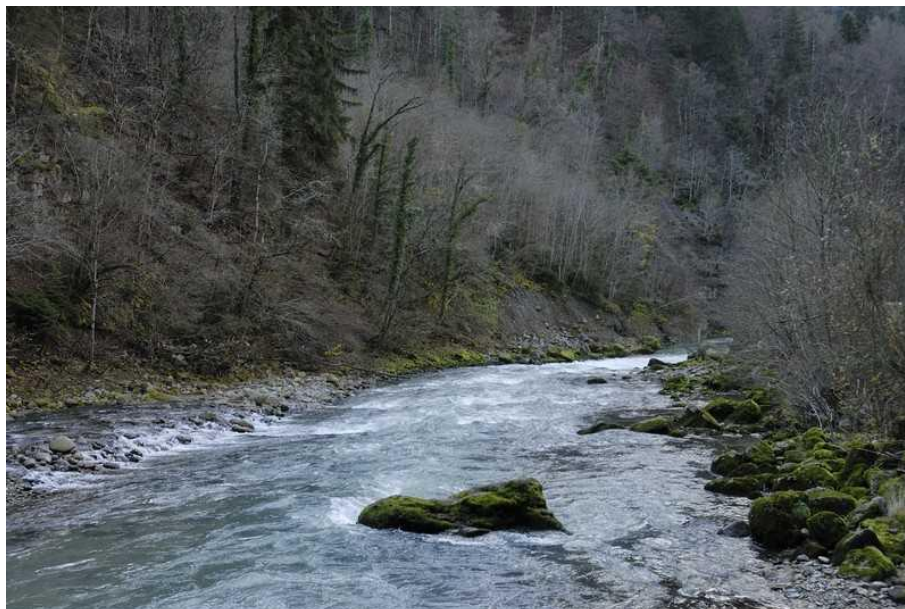
Figure 4 : Illustration des érosions de berge sur la Basse Dranse (Source : <http://www.paysages.auvergne-rhone-alpes.gouv.fr>)

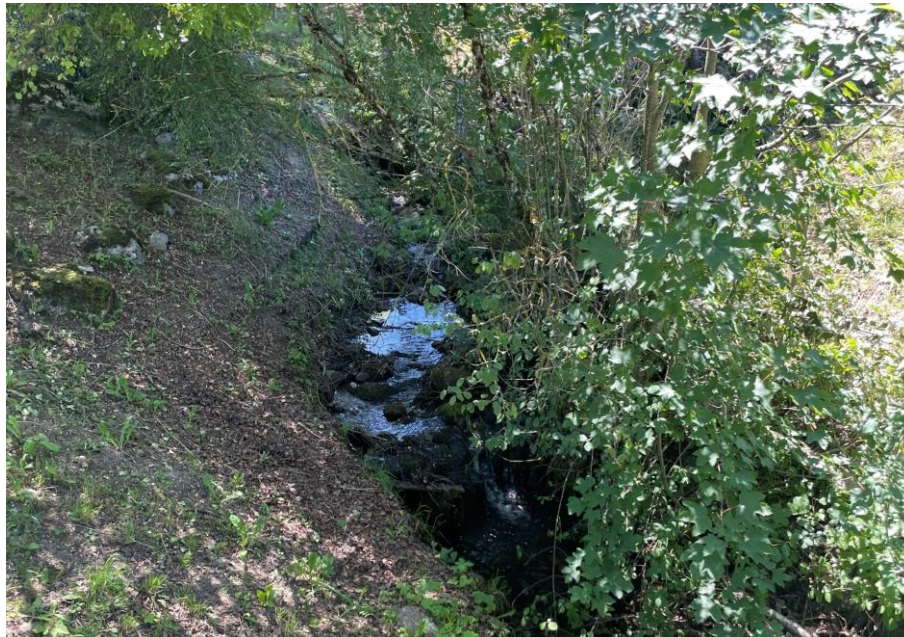
Figure 6 : Ruisseau de la Carrière dans sa partie aval

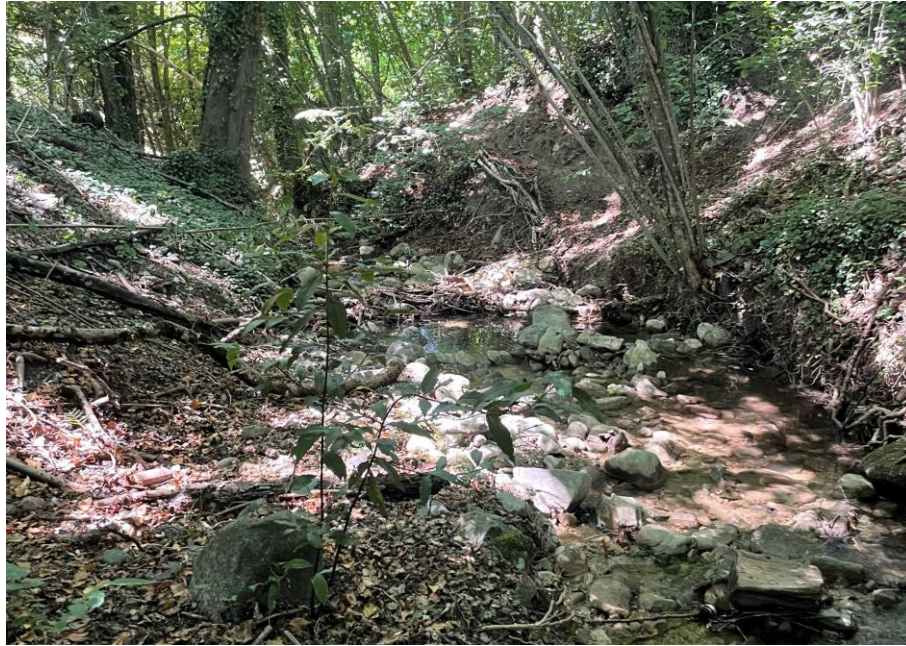
Figure 7 : Lit du ruisseau de Copsy sur la partie aval de la partie boisée

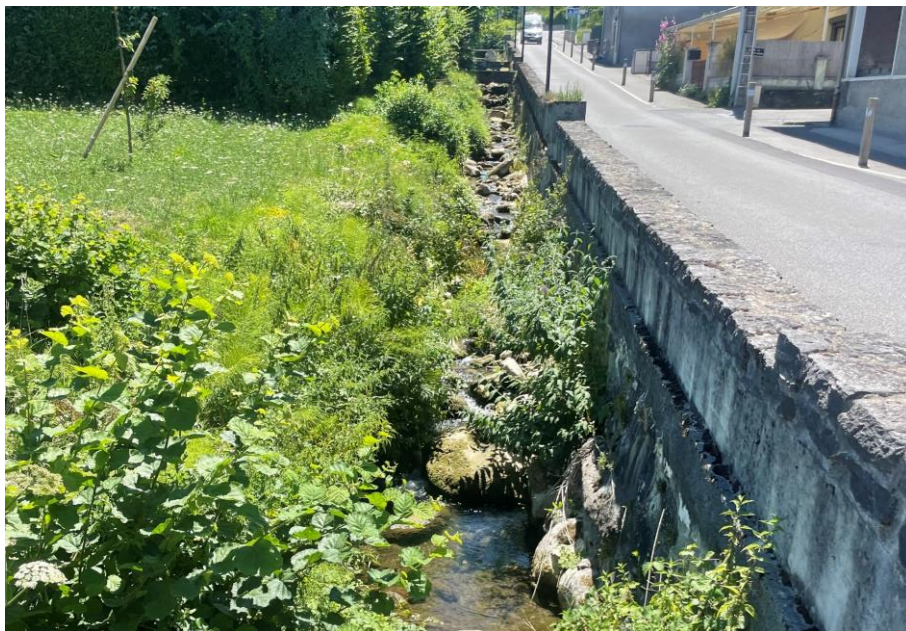
En aval de la zone boisée du coteau, le lit du ruisseau est fortement anthropisé par la présence de radiers artificiels et de berges enrochées ou bétonnées. L'urbanisation le long du cours d'eau est importante.

Figure 8 : Ruisseau de Copsy dans la partie urbaine

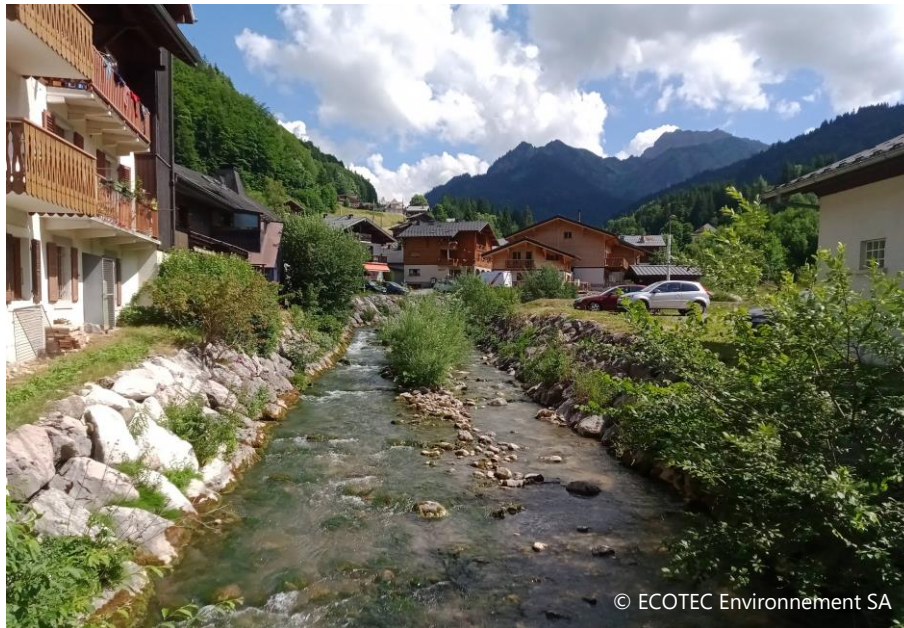
- Les berges aménagées, non végétalisées : il s'agit des berges artificialisées (murs, enrochements, etc.) avec pas ou très peu de végétation. Cette configuration est surtout présente dans les secteurs urbanisés, en traversée de ville et de village ou à proximité d'infrastructures (routes, système d'endiguement, etc.), dans les vallées. Elle représente une faible proportion par rapport au linéaire global de cours d'eau sur ce secteur. Les portions de cours d'eau busées sont également intégrées dans cette configuration.

Figure 12 : Le Malève dans la traversée d'Abondance

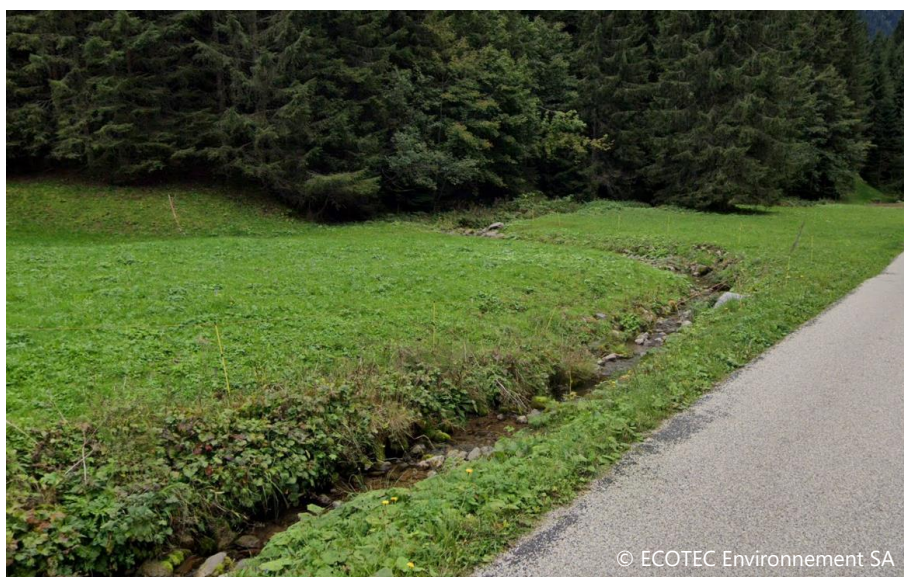
- Les zones de végétation basse, non arborée : il s'agit des berges des cours d'eau situées à une altitude plus élevée, dans les secteurs d'alpage et de lande au-dessus de la forêt, au niveau des têtes des bassins versants. Le cours d'eau est alors bordé uniquement de végétation herbacée et/ou d'arbustes bas (par exemple l'Aulne vert). Il peut également s'agir des berges des cours d'eau traversant des champs agricoles sans qu'une ripisylve ne soit présente.

Figure 13 : L'eau Noire sur sa partie amont dans les alpages en aval du lac de Fontaine

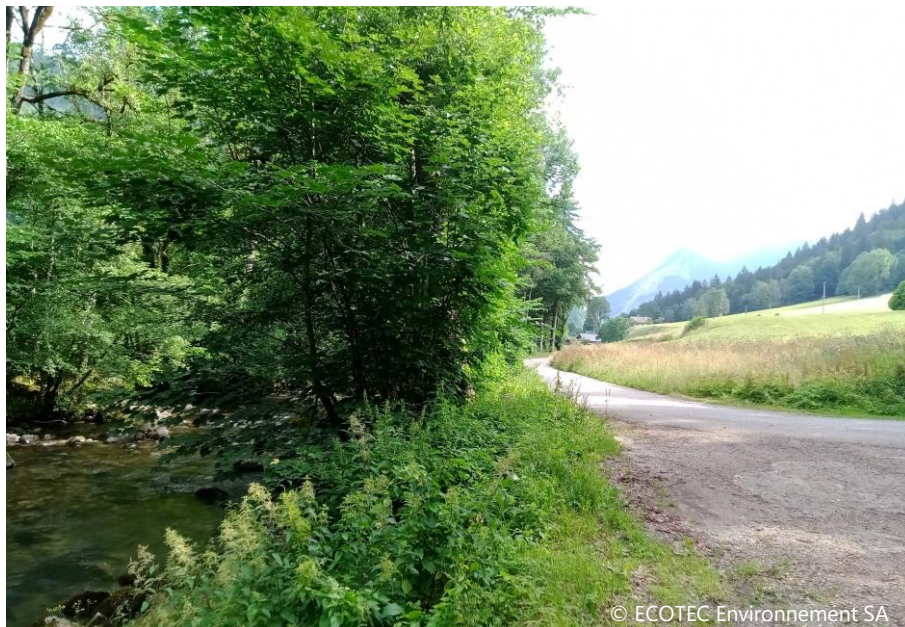
- Les cordons boisés de type ripisylves : dans les fonds de vallées, dans les traversées de zones urbaines ou dans les champs agricoles, les cours d'eau sont bordés de cordons boisés plus ou moins larges et plus ou moins continus, selon les secteurs, la topographie et la gestion des berges. Il s'agit de boisements linéaires généralement mixtes, composés d'une strate arborescente (Epicéa, Aulnes, Erables, Frênes, Hêtres, etc.) et d'une strate arbustive (Saules essentiellement et jeunes pousses d'arbres).

Figure 14 : Ripisylve le long du Brevon sur la commune de Bellevaux

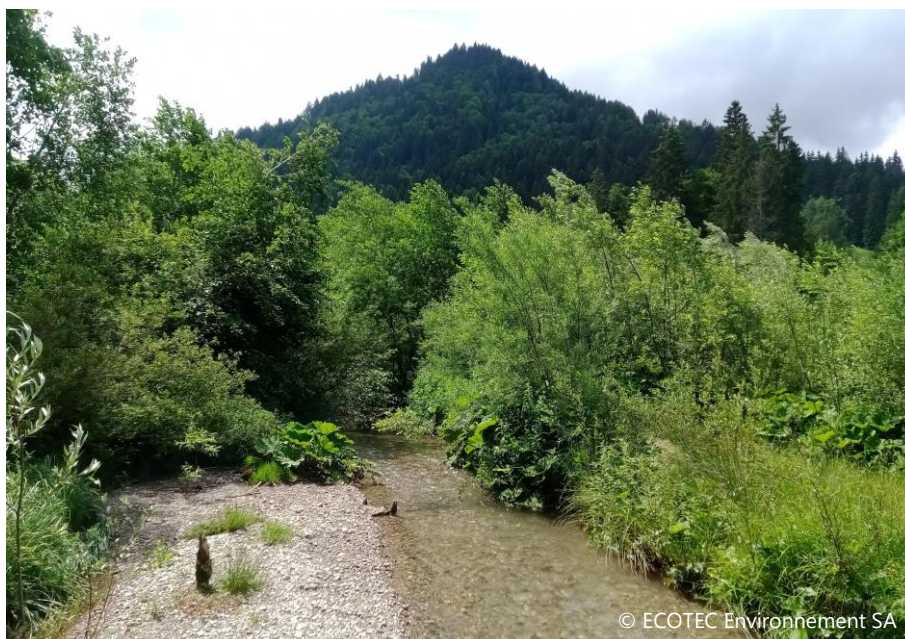
- Les massifs forestiers de plaine ou de versant : les cours d'eau traversent des massifs forestiers qui sont situés sur les versants et dans une moindre mesure dans les vallées. Dans les vallées et sur les pieds de versant, ces massifs forestiers sont composés majoritairement de feuillus (Aulnes, Erables, Bouleaux, etc.) puis sont remplacés sur les versants par les conifères (Epicéas et Mélèzes principalement mais aussi Sapins). Le boisement le long des berges n'est pas forcément très différencié de ces massifs. Dans les secteurs plus ouverts au niveau des berges, les Aulnes, Bouleaux et Saules dominent, avec une végétation herbacée plus hygrophile.

Figure 15 : Forêt alluviale sur le delta du Brevon en amont du lac de Vallon

Les boisements de berge de ces secteurs ne font généralement l'objet d'aucun entretien régulier (on parle ici d'entretien au sens de la coupe de bois mort ou vivant et/ou du retrait/coupe des arbres couchés ou penchés dans le lit). Certains sont cependant exploités occasionnellement pour la valorisation des bois, mais cela reste rare et sans objectif de gestion vis-à-vis du cours d'eau.

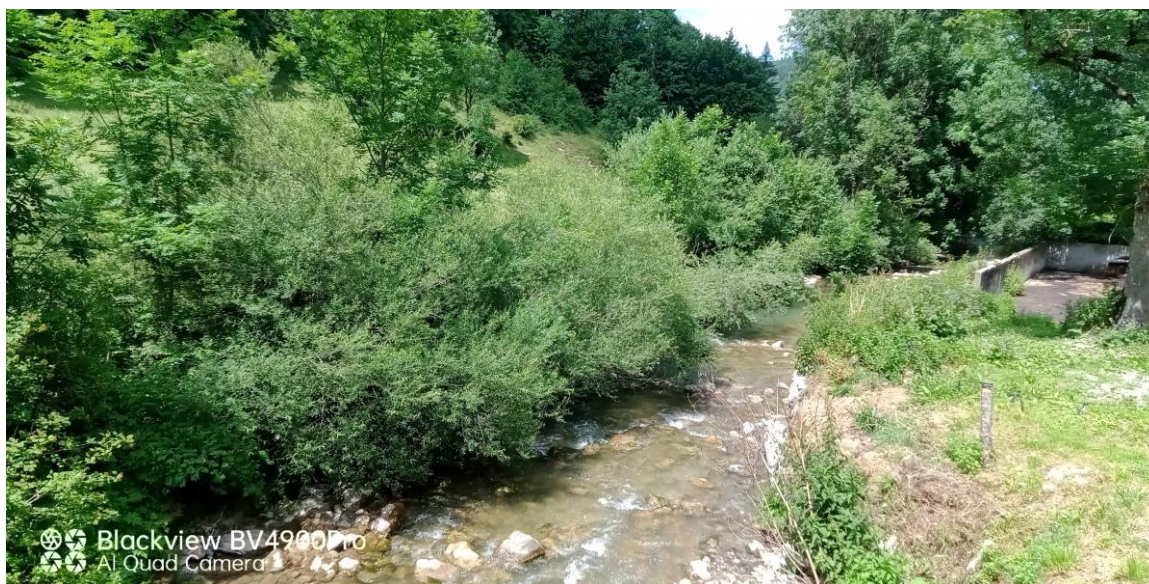
Figure 16 : Ripisylve à *Fraxinus excelsior* et *Salix purpurea*

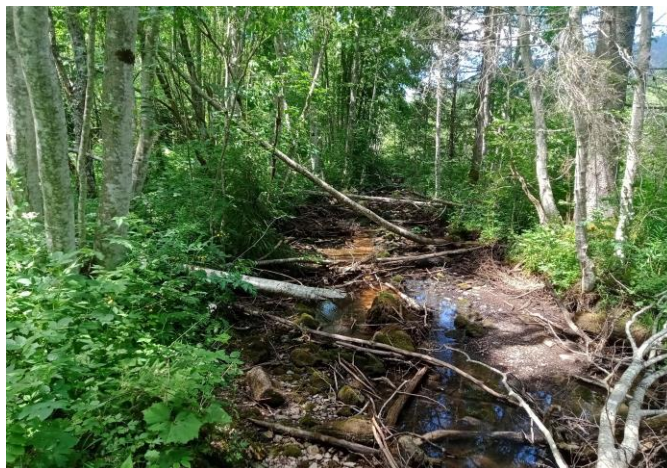
- La partie en amont du lac des Plagnes est en bon état du fait de la présence principalement de prairie d'alpage en bordure du cours d'eau.
- En aval du lac des Plagnes, la végétation principalement liée aux milieux environnants se dégrade ; on rencontre un volume important de bois mort dans le lit du cours d'eau.

Figure 17 : Ripisylve et encombrement du lit du Malève en aval du lac des Plagnes

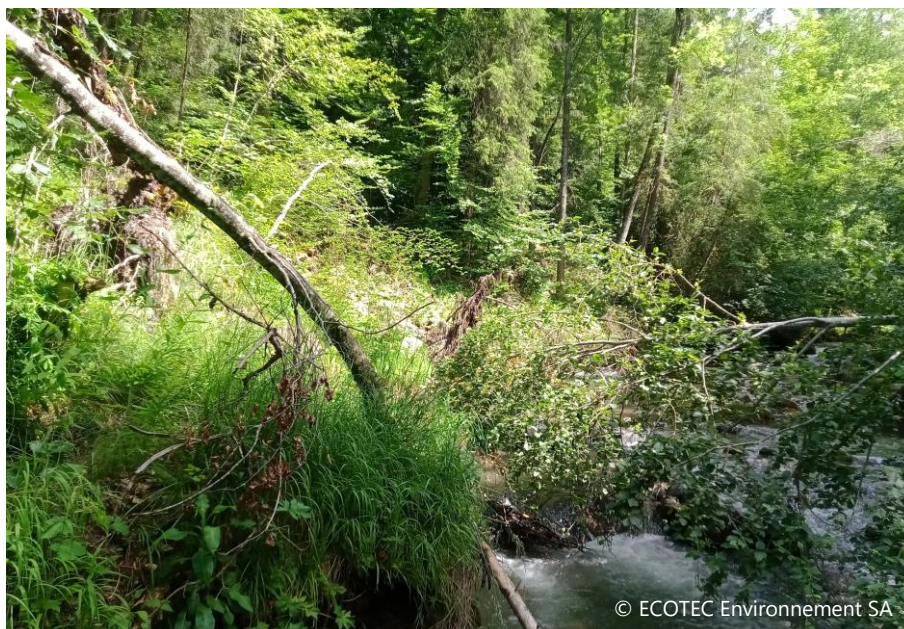
- Sur le secteur du plan de Charmy, la ripisylve est continue avec une densité importante de vieux bois nécessitant au regard de l'état du lit du cours d'eau une vigilance afin de limiter les risques sur les zones à enjeux situées en aval.
- Le lit du Malève cherche encore suite à la crue de mai 2015 son équilibre et de ce fait les parties aval produisent un volume très important de bois mort. Les jeunes Aulnes sont également touchés par les phénomènes de neiges lourdes de printemps et accroissent ainsi le volume de bois et d'embâcles.

Figure 18 : Encombrement du lit et anse d'érosion sur la partie aval du Malève

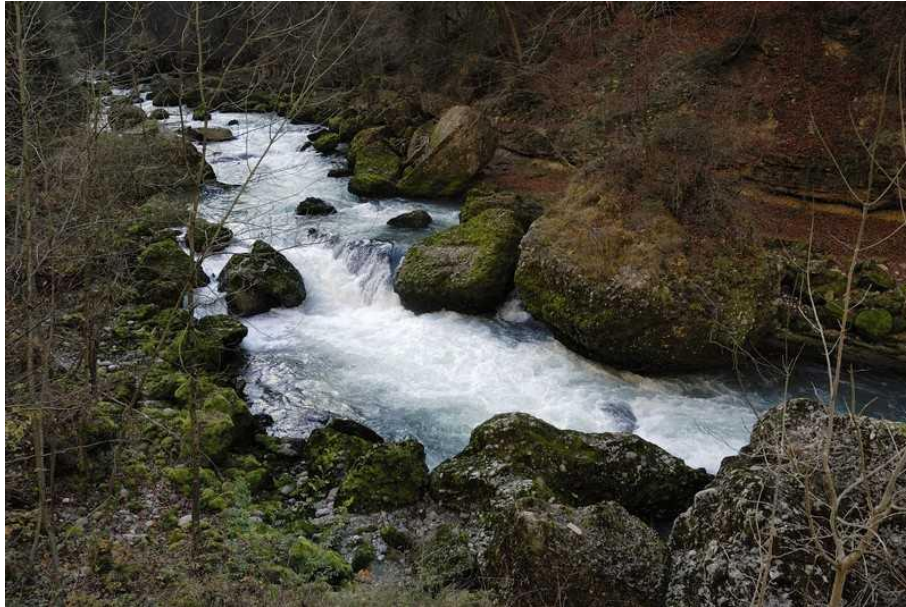
Leurs impacts dans la partie de gorges vis-à-vis de la pratique des sports d'eau vive peuvent être très problématique en particulier pour la sécurité de la pratique commerciale.

Figure 19 : Photo de blocs erratiques entraînant la formation d'embâcle (source : <http://www.paysages.auvergne-rhone-alpes.gouv.fr>)

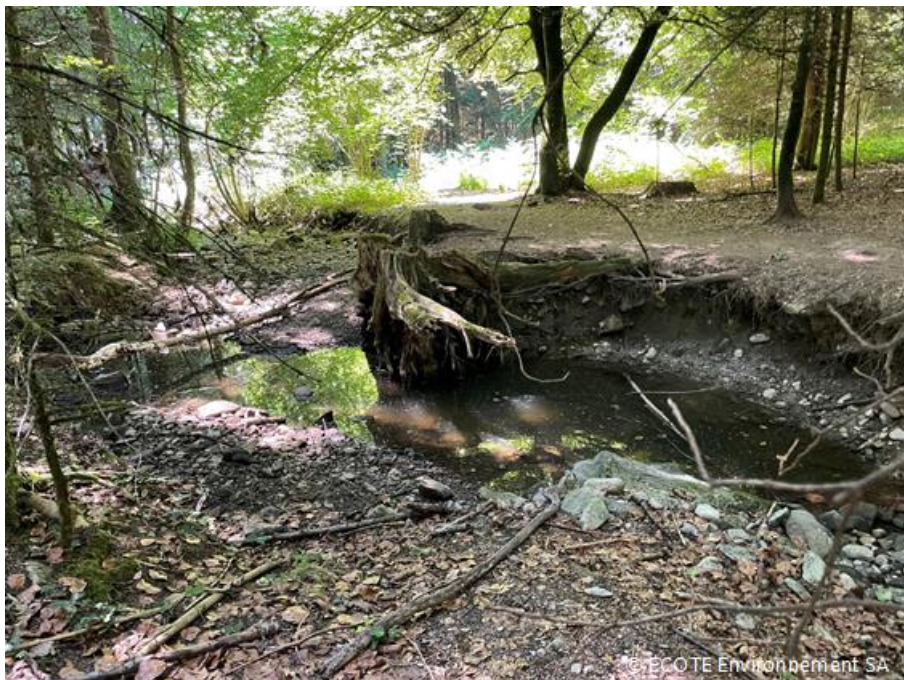
Figure 20 : Erosion de berge sur la Maravant en aval de Larringes

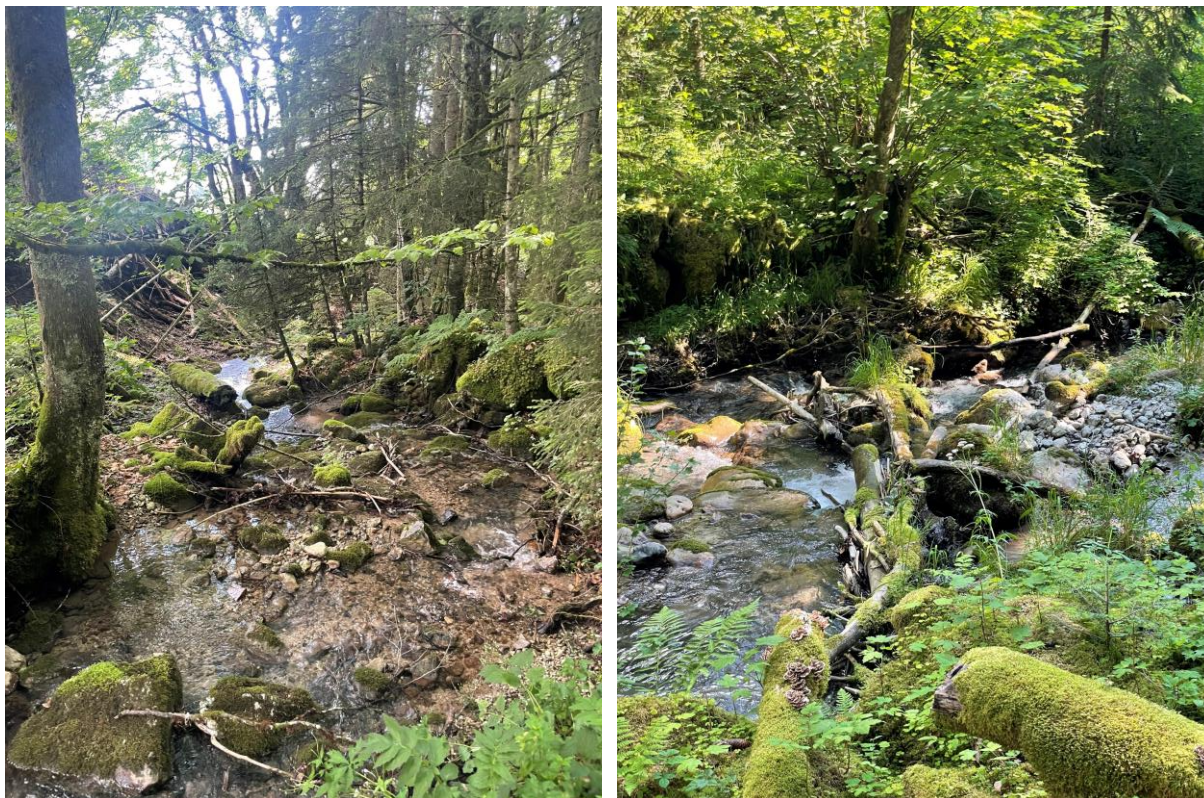
Globalement, la qualité de la ripisylve sur l'ensemble du linéaire est qualifiée de moyenne, ce qui est dû à des problèmes de stabilité liés à l'encassement du cours d'eau.

Figure 21 : Illustration présentant l'encombrement du lit de la Morge en matière de bois mort.

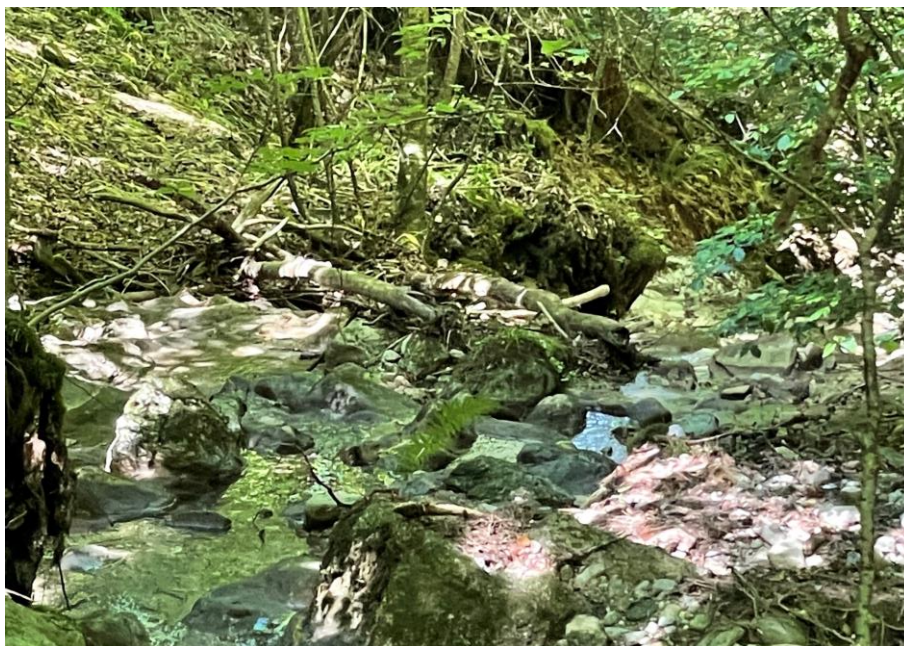
Figure 22 : Etat du lit sur le ruisseau de Montigny dans la partie boisée

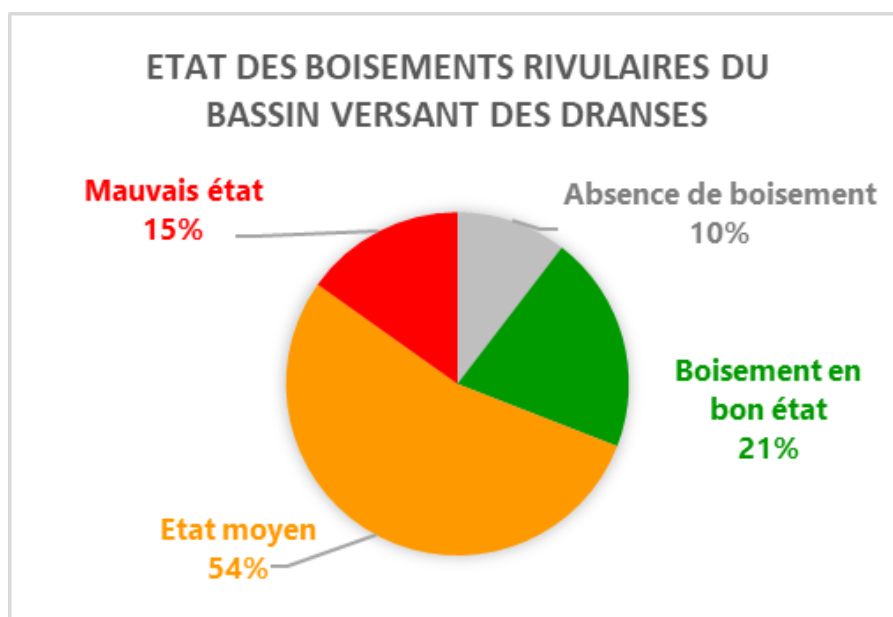
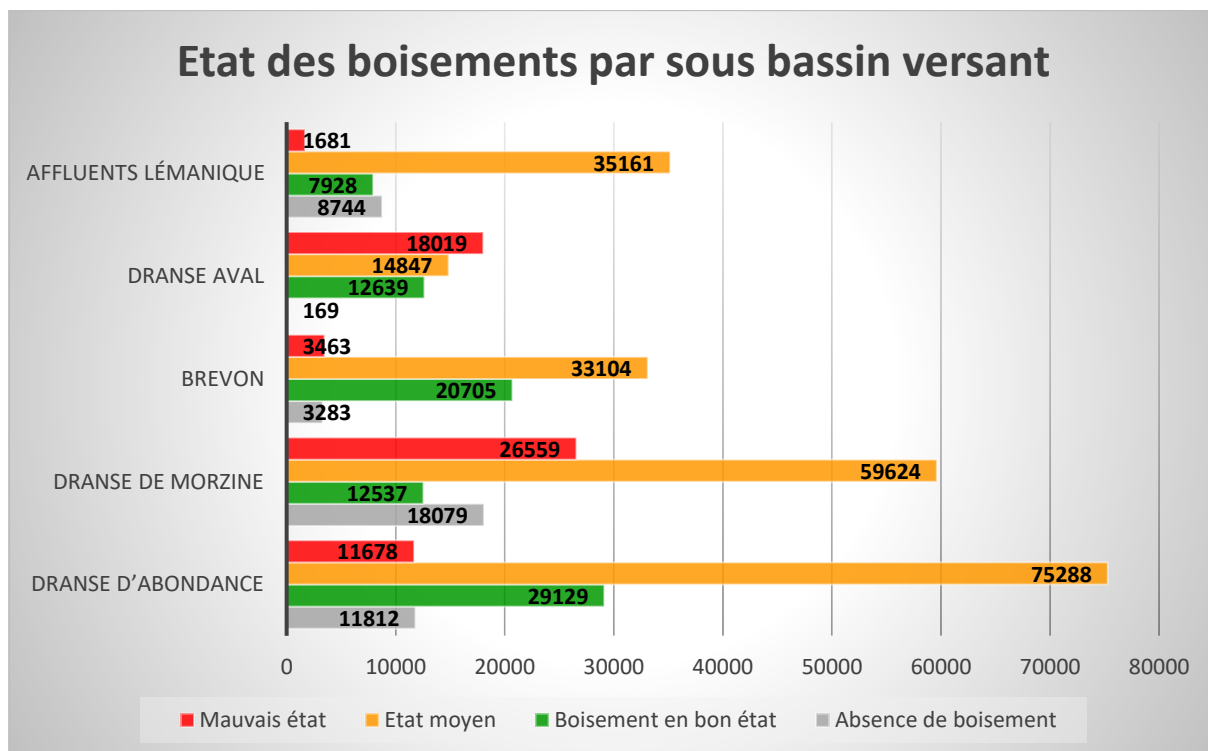
Figure 24 : Etat des boisements par sous bassin versant
