ETUDE DES CONDITIONS DE RETOUR DE L'HUVEAUNE DANS SON COURS TOPOGRAPHIQUE

RAPPORT PHASE 1 : SYNTHÈSE DE LA BIBLIOGRAPHIE, RECUEIL DE
DONNÉES ET ANALYSE CRITIQUE

AFFAIRE	PHASE	N° DOC	TYPE DOC	IND.	DATE
4242722 HUVEAUNE	1	0001	RAP	A5	JUIN 2020

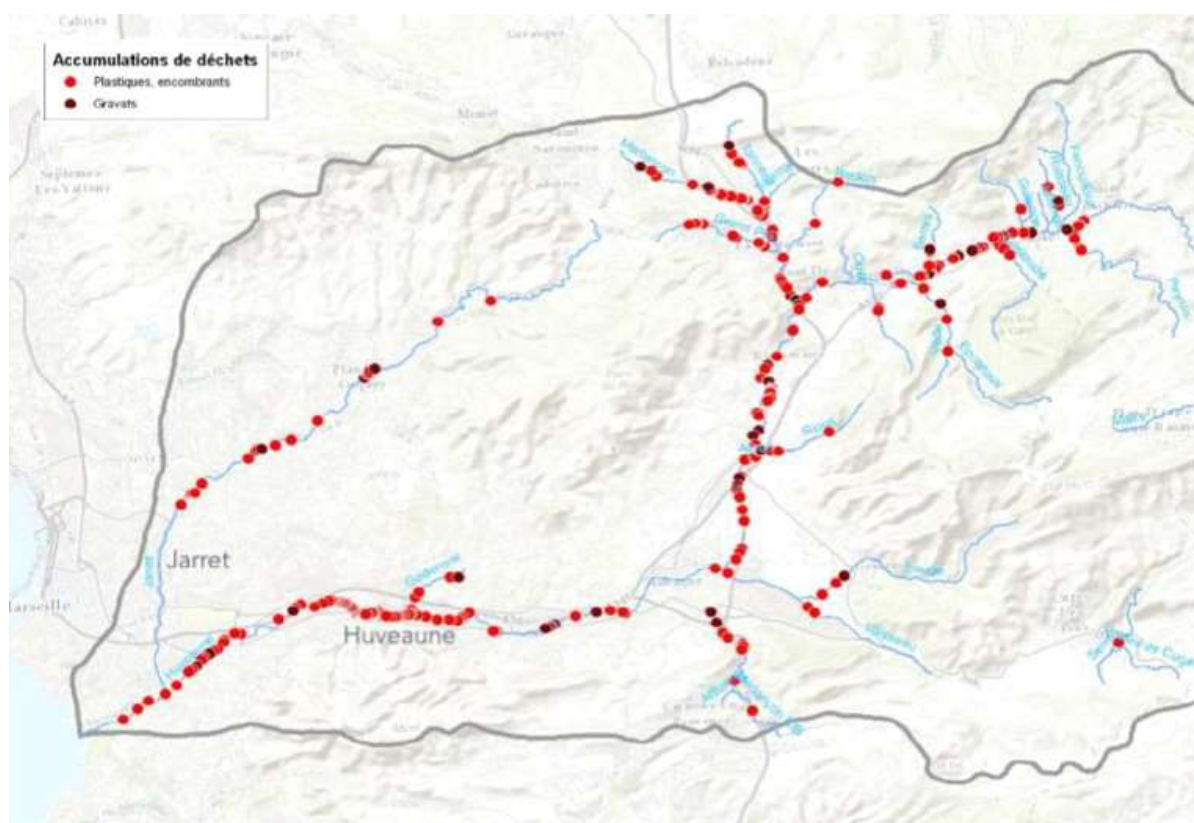
Fig. 37. Cartographie des dépôts de déchets observés dans le bassin versant de l'Huveaune (Asconit Consultants 2015)

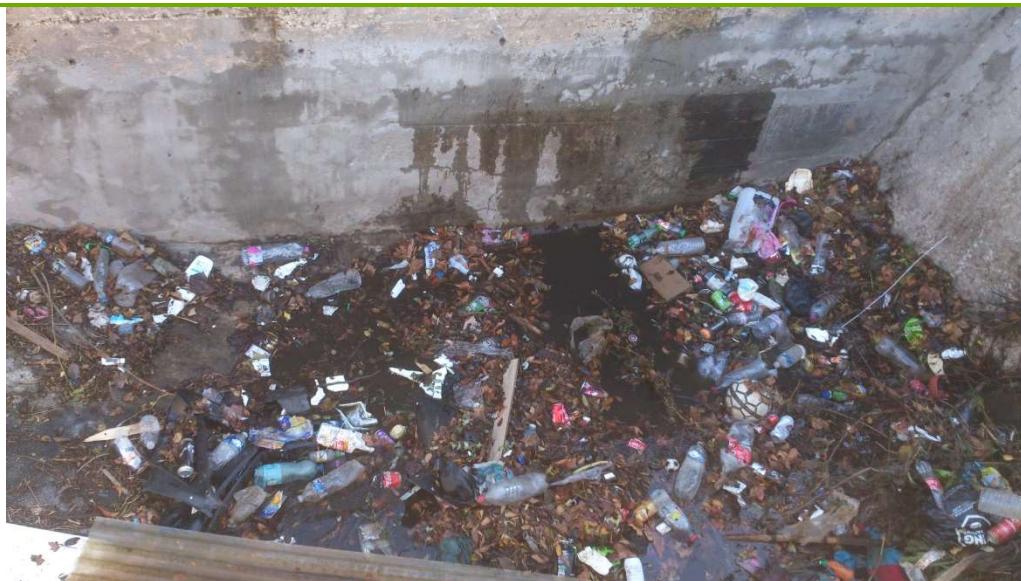
Fig. 38. Photo des macro-déchets bloqués au barrage de la Pugette – Source : ARTELIA

La mise en place d'un système de piégeage efficace des macro-déchets à la Pugette, fonctionnant quel que soit les conditions hydrologiques permettra de diminuer significativement la présence de macro-déchets sur les plages du littoral marseillais.

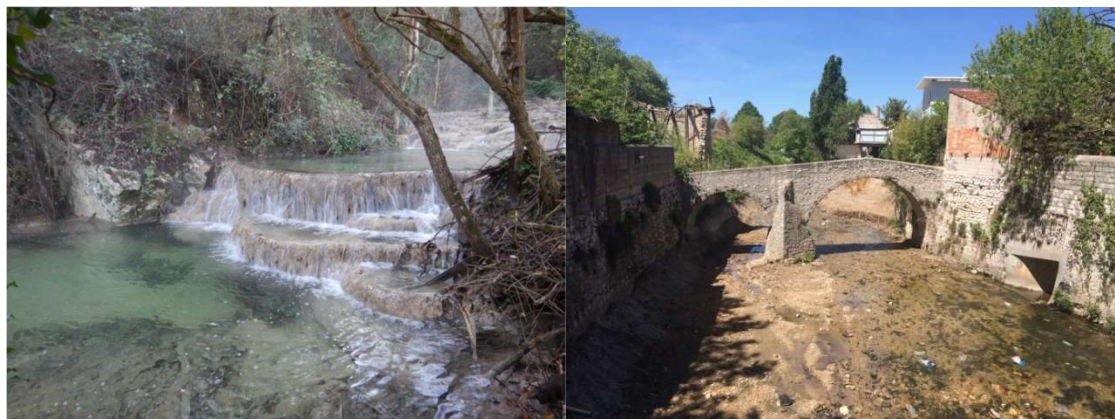
De manière générale, la vision de l'Huveaune est celle d'un cours d'eau pollué, qui présente une très forte disparité entre l'amont et l'aval.

Fig. 45. Différence entre l'amont (gauche) et l'aval (droite) de l'Huveaune

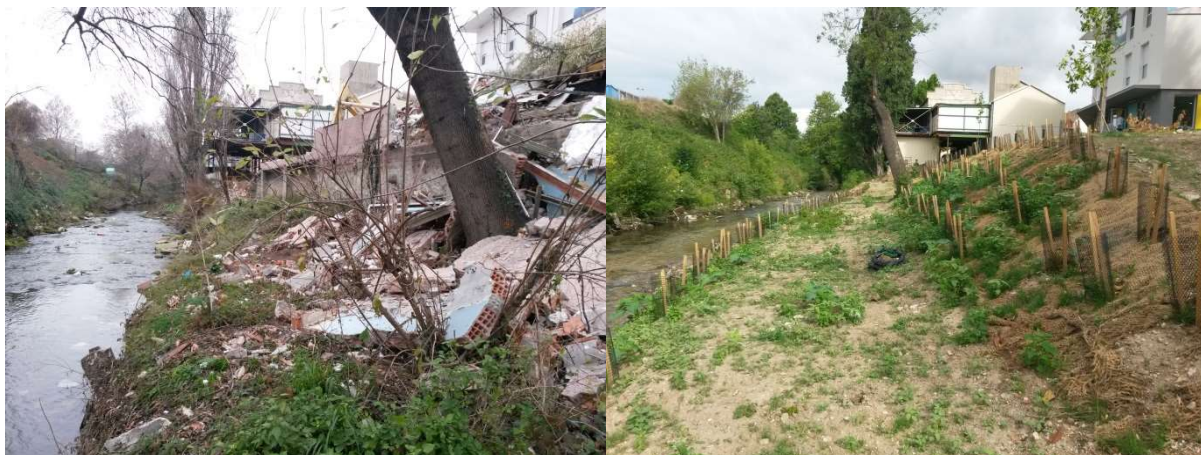
Fig. 46. Exemple de projet mené en restauration des berges à Emmaüs, avant (gauche) et après (droite) travaux – Source : SMBVH
