# Etude des conditions de retour de l'Huveaune dans son cours topographique

Campagnes de prélèvements

## SYNTHESE DES RESULTATS

Z17152S006

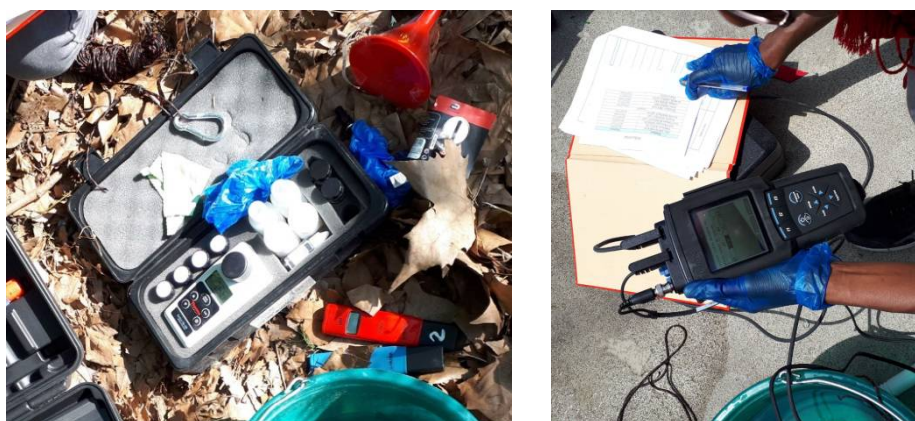
Figure 7 : Turbidimètre (à gauche) et multimètre (à droite)

L'équipe 3 a effectué lors de la 1ère campagne, des mesures in situ grâce à une sonde multi-métrique (permettant de mesurer le pH, la conductivité, l'oxygène dissous et la température) et à un turbidimètre permettant de mesurer la turbidité de l'eau (Cf. Annexe 7).

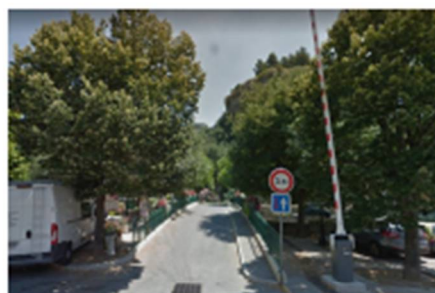
Prélevement effectué sur Pont  
Adresse :  
Quai du souvenir français

Commentaire :  
Prélevement à partir du pont quai du  
souvenir

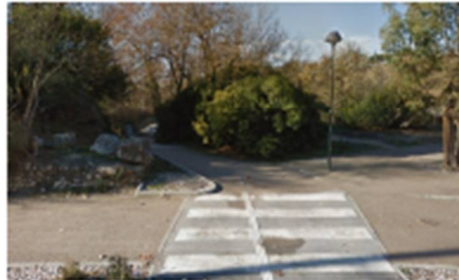
Prelevement effectue sur Pont  
Adresse :  
Boulevard Voltaire passerelle a cote du stade  
du mouton (a cote du passage tram)

Commentaire :  
Il y a une passerelle qui passe sur le cours  
d'eau. l'acces a la passerelle qui longe la  
D8N. La passerelle mene a un petit parc qui  
pourra mener aux berges de l'Huveaune.

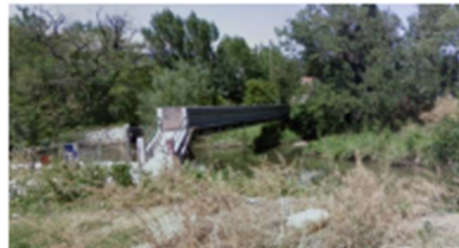
Prelevement effectue sur Pont

Adresse :  
Traverse de la Planche

Commentaire :  
Prelevement depuis une passerelle. acces depuis la route de la valentine puis traverse de la Planche. Elle se situe dans un quartier en construction.

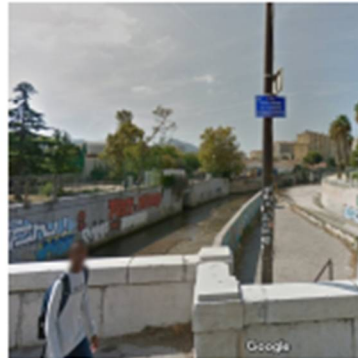
Prelevement effectue sur Berge  
Adresse :  
Boulevard de Sainte-Marguerite

Commentaire :  
S arreter a l Boulevard de l Huveaune.  
Rentrer dans le club de petanque nomme  
AMICALE BOULISTE DROMEL. Prelever dans  
l exutoire 9 qui deverse dans l Huveaune.

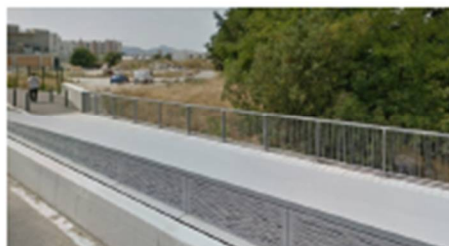
Prélevement effectué sur Pont  
Adresse :  
Avenue Comtesse Lily Pastre

Commentaire :  
Arriver à l'avenue Comtesse Lily Pastre,  
prendre les escaliers parallèles à Castorama  
Marseille Saint Loup. Cheminer dans l'  
Huveaune (lit mineur) jusqu'à l'exutoire 65.

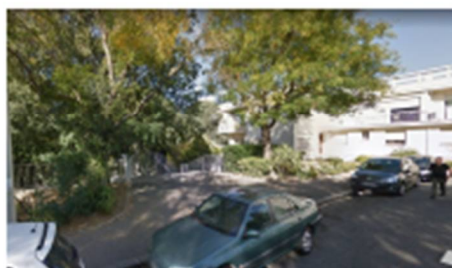
Prelevement effectue sur Berge  
Adresse :  
Traverse de la Roue (Parc du Vieux Moulin)

Commentaire :  
S arreter a 77 Traverse de la Roue et rentrer  
dans le parc du vieux moulin. En restant sur  
la berge, prelever au niveau de l exutoire 53.

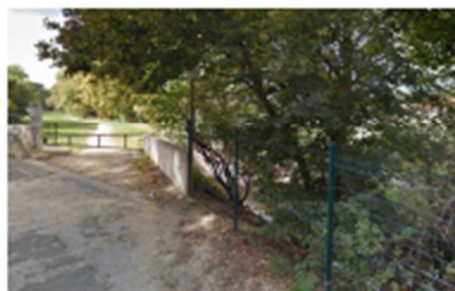
Prelevement effectue sur Berge  
Adresse :  
A partir du parc du bocage, a cote du tennis

Commentaire :  
S arreter au parking situe a 1 Avenue  
Georges Pompidou et rentrer au parc du  
Bocage. Aux milieux du Parc, descendre dans  
le lit du Jarret afin de prelever.

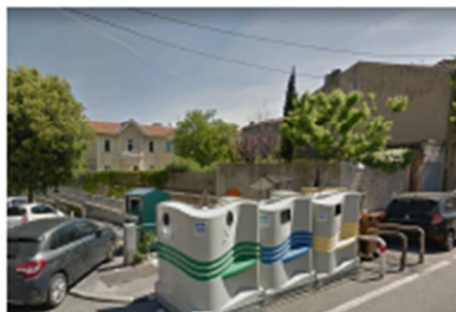
Prelevement effectue sur Pont

Adresse :  
24 Boulevard des Tilleuls

Commentaire :  
Se garer au niveau de maison 9 boulevard de  
la Begude. Prelever a partir du pont situe au  
24 Boulevard des Tilleuls.

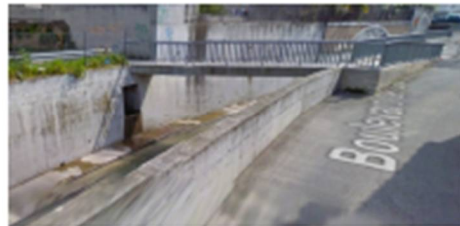
Prelevement effectue sur Pont  
Adresse :  
9 boulevard de la begude

Commentaire :  
Se garer au niveau de maison 9 boulevard de  
la Begude. Prelever a partir du pont situe au  
15 Boulevard des Tilleuls.

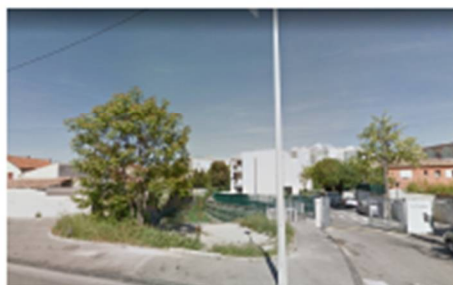
Prelevement effectue sur Pont

Adresse :  
37 Boulevard Lagnel

Commentaire :  
S'arreter devant l'immeuble situe a 37  
boulevard Lagnel et prelever a partir du  
pont.

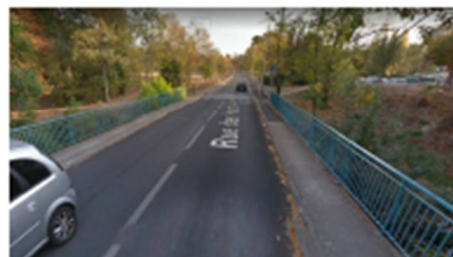
Prelevement effectue sur Pont ou berge

Adresse :  
Rue des Hauts Bois

Commentaire :  
S arreter a cote du pont situe entre le jardin  
de la Begude et l ensemble immobilier la  
Begude Sud (Habitat 13). Rentrer dans le  
jardin et marcher sur la berge jusqu a l  
exutoire 352.

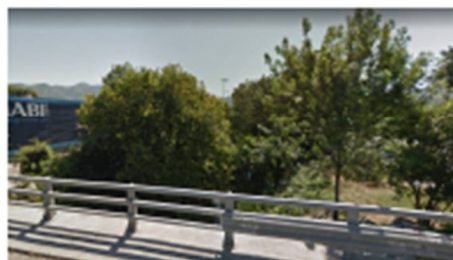
Prélevement effectué sur Berge ou Pont

Adresse :  
Chemin de l'Avelanede - D43C, KIABI

Commentaire :  
Rentrer à KIABI Aubagne à partir de la départementale D43C, se garer dans la partie la plus à gauche du parking KIABI Aubagne. Accès au Fauge à partir de la berge perpendiculaire à la partie la plus à gauche du parking KIABI Aubagne.

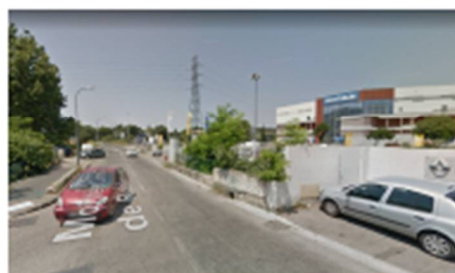
Prélevement effectué sur Pont

Adresse :  
4 montée commandant de Robien (à côté de Decathlon et Renault)

Commentaire :  
Rentrer dans le parking du restaurant 3 Brasseurs situé à la Valentine (Marseille) et se garer. Prélever du pont perpendiculaire au parking des 3 Brasseurs et parallèle à la maison Renault et DACIA.
