## ÉTUDE SUR LA RESTAURATION HYDROMORPHOLOGIQUE DU REAL ET DU VALLON DE ST CECILE

PHASE 1 : DIAGNOSTIC – ANNEXES

Septembre 2017

# CAHIER DES PROFILS

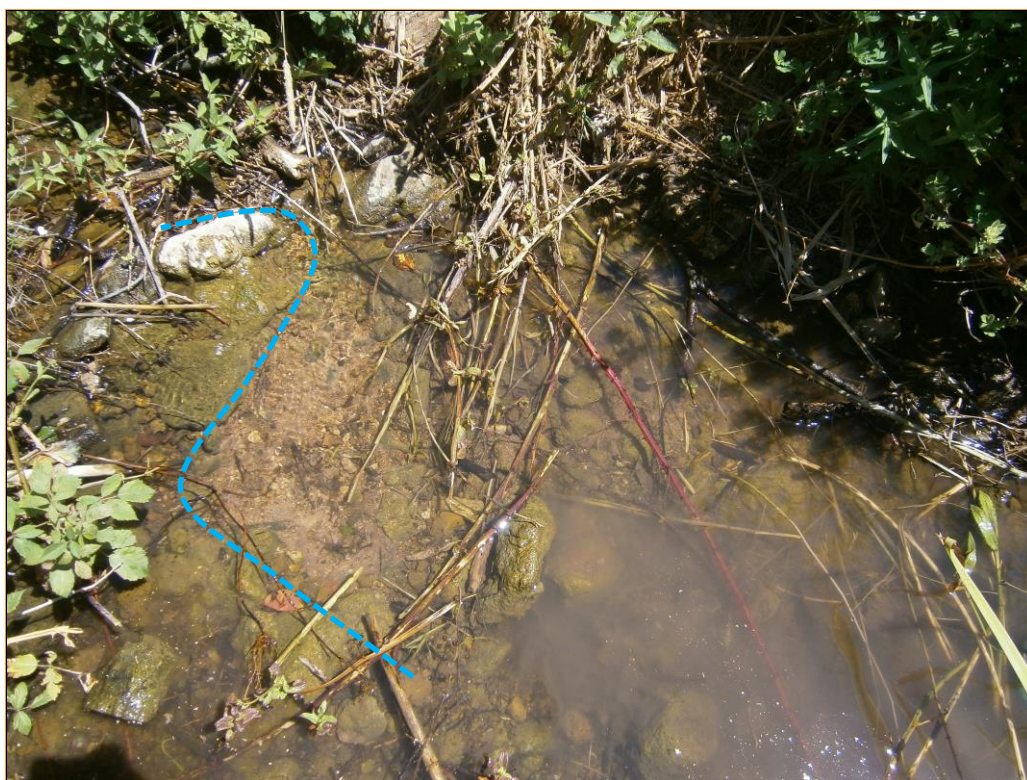
Sur le site de la zone 2, des blocs de grès gris (ou le substratum fracturé) ont été observés au fond du vallon de Sainte-Cécile sous une très faible couche d'alluvions sablo-graveleuses.

*Photographie du lit du ruisseau de Sainte-Cécile – Zone 2 (zone de prélèvement échantillon n°7)*

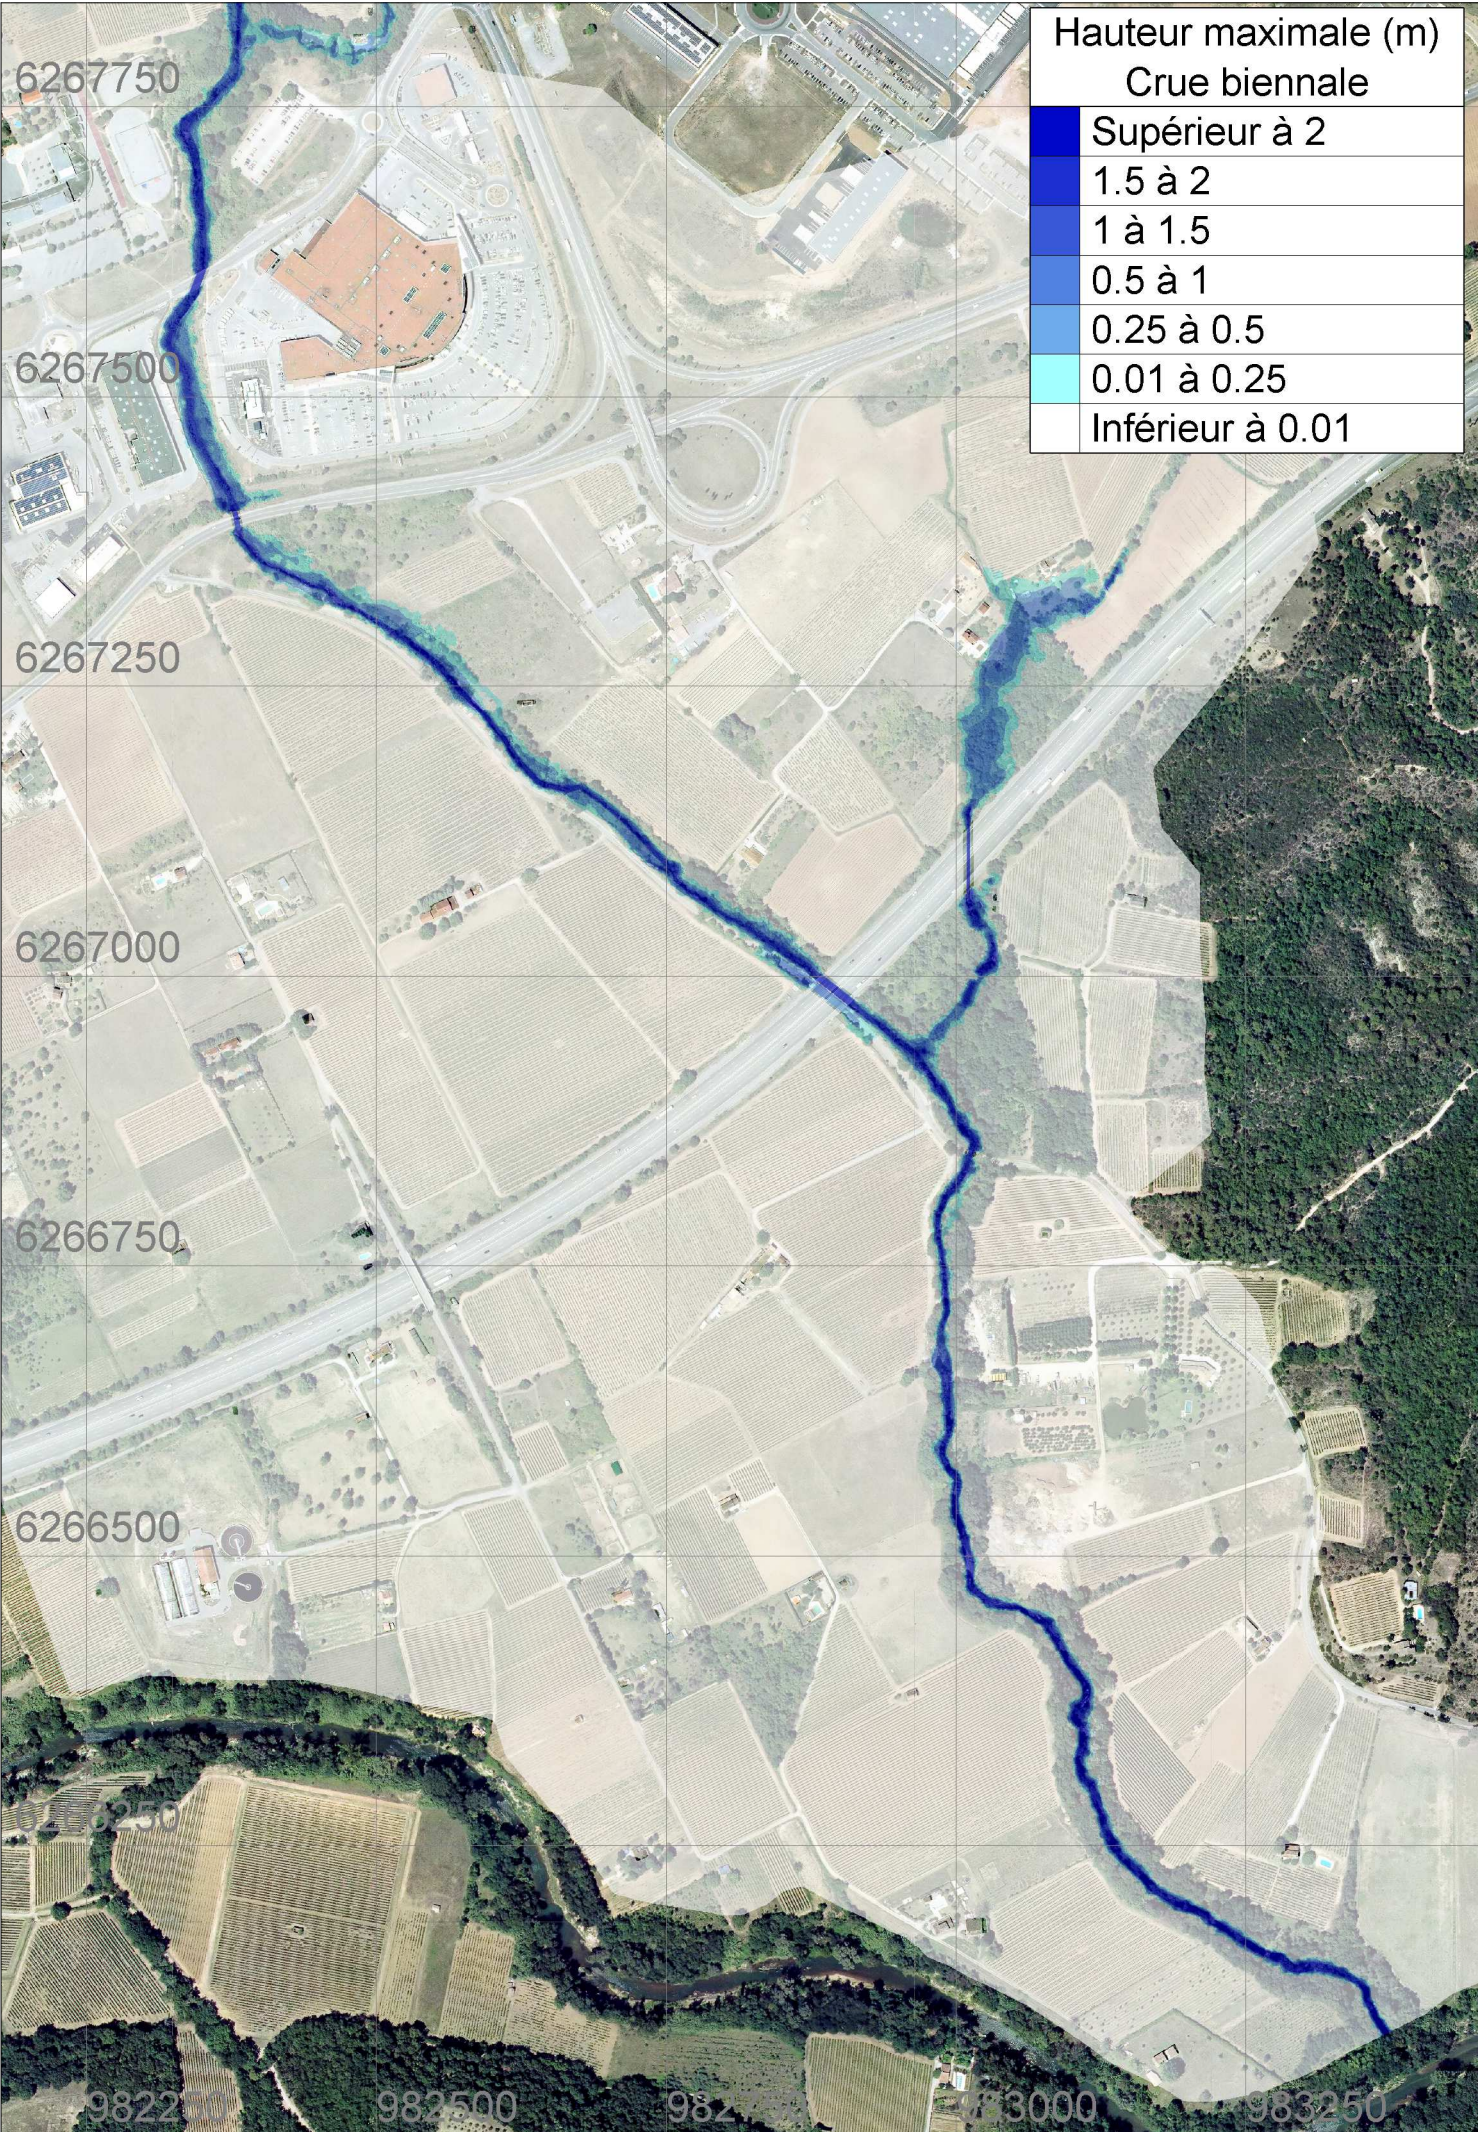
Hauteur maximale (m)  
Crue biennale
