**AMPUS**

# SCHEMA DIRECTEUR D'ASSAINISSEMENT

**RAPPORT INTERMEDIAIRE N°1**

**Phase 2 : Diagnostic de l'assainissement collectif (1<sup>ère</sup> Partie)**

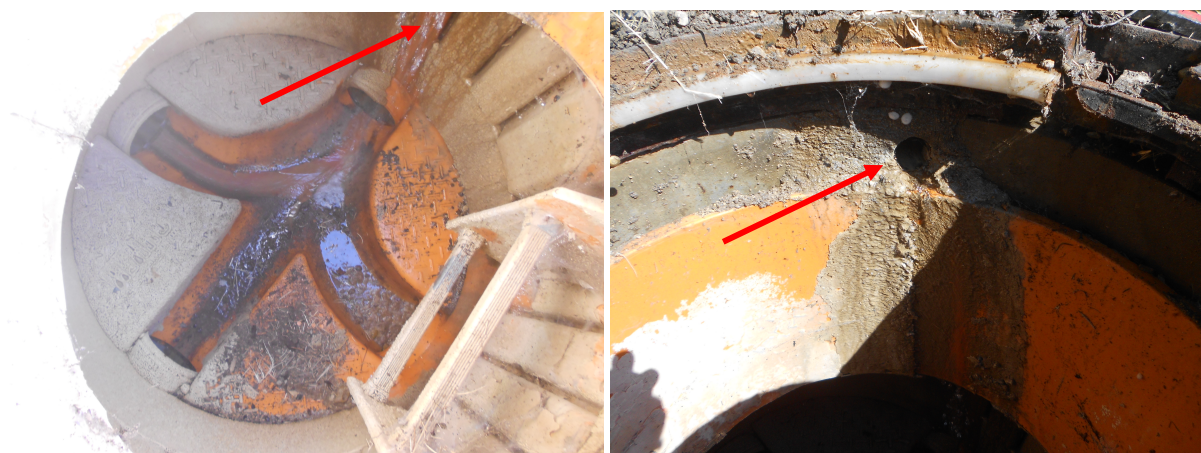
**Notons qu'une intrusion d'ECPP a été identifiée sur le hameau de Lentier.** Il s'agit vraisemblablement d'un drain (pluvial ?) directement connecté au réseau d'eaux usées au niveau du regard n°160. **Le débit mesuré est de 0,1 l/s (soit 0,36 m<sup>3</sup>/h ou 8,6 m<sup>3</sup>/j ou 57 EH).**

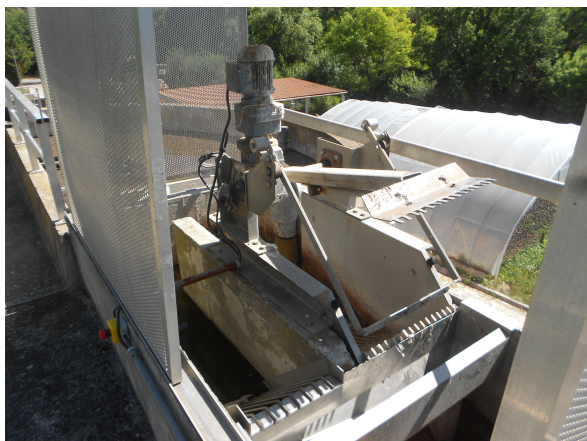
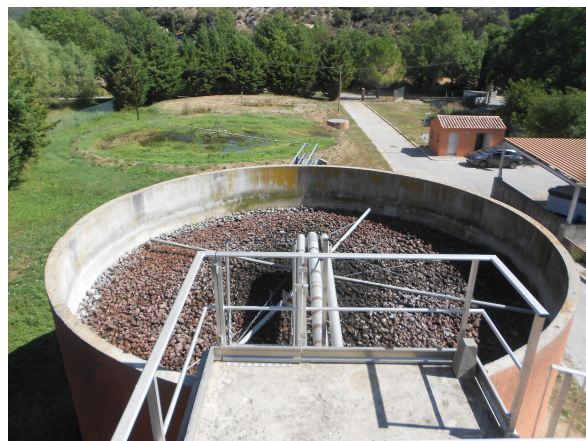
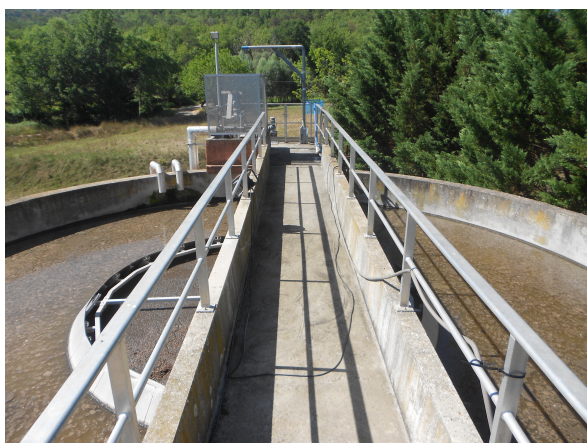
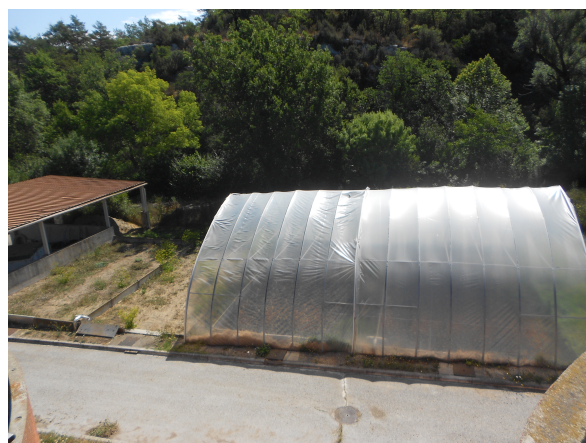
*Quelques prises de vue des ouvrages*

Les caractéristiques principales de la station d'épuration sont données dans le tableau suivant :

Caractéristiques générales	
Date de mise en service	1998
Procédé	Lit Bactérien – Forte charge
Capacité de traitement	Données constructeur : 81 Kg DBO5/j (1 350 EH) 300 m <sup>3</sup> /j (2 000 EH)
Milieu récepteur	La Nartuby d'Ampus
Exploitant(s)	SAUR

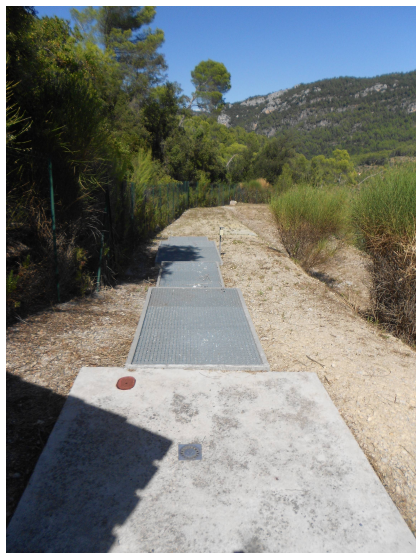
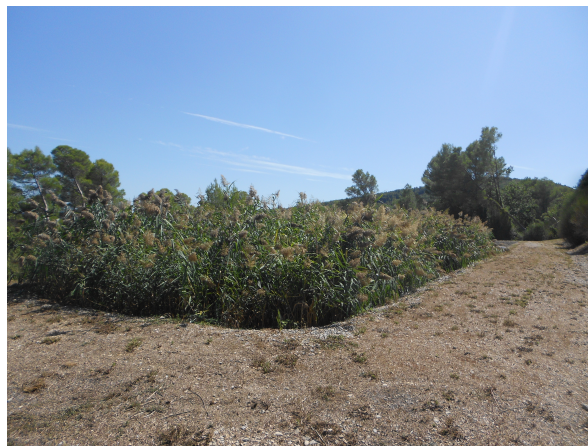
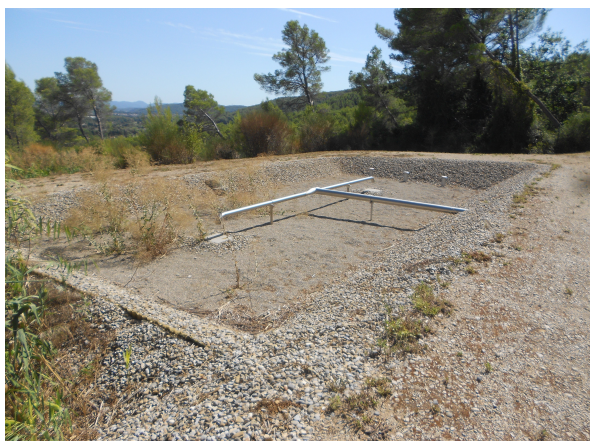
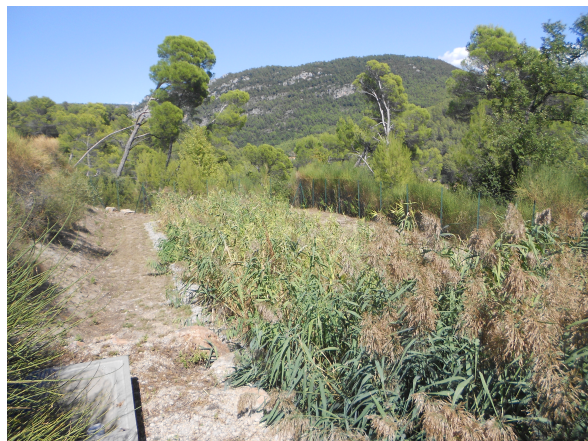
*Quelques prises de vue des ouvrages*

Les caractéristiques principales de la station d'épuration sont données dans le tableau suivant :

Caractéristiques générales	
Date de mise en service	2009
Procédé	Lits filtrants Plantés de Roseaux (LFPR)
Capacité de traitement	Données constructeur : 250 EH (52 m <sup>3</sup> /j)
Milieu récepteur	La Nartuby d'Ampus
Exploitant(s)	SAUR
