**MAITRISE D'ŒUVRE DES AMENAGEMENTS DE
RESTAURATION MORPHOLOGIQUE DES COURS
D'EAU ET REDUCTION DU RISQUE INONDATION**

SOLIES, COUDOUNIER, RIAUTORT

COMMUNE DU LUC-EN-PROVENCE (83)

VOLET « MILIEUX AQUATIQUES »

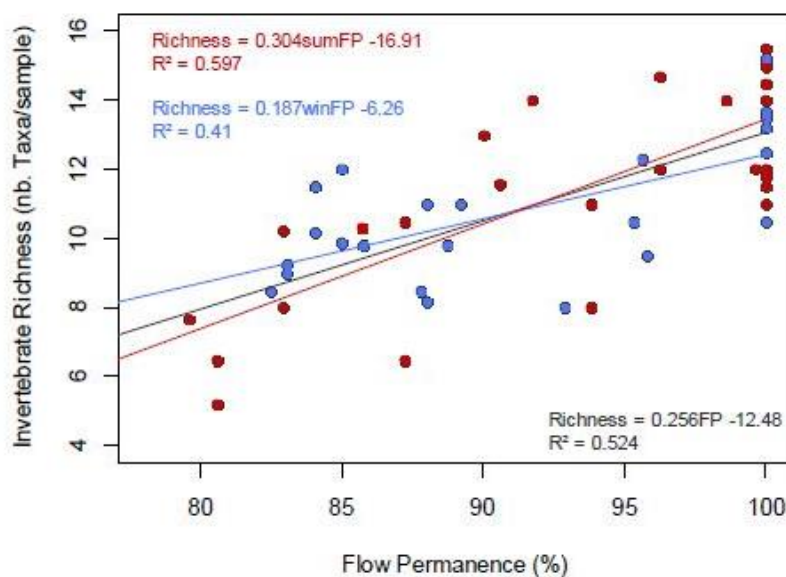
Figure 2 : Relation entre la permanence des écoulements reconstituée et le nombre d'espèces d'invertébrés sur l'Asse, d'après Datry, 2012 – en rouge : les points se rapportant à la période estivale et droite de régression associée, en bleu : ceux se rapportant à la période hivernale et droite de régression associée, en noir : droite de régression sans distinction de saison (extrait du projet R2D2, Sauquet *et al.*, 2015)

La permanence de l'écoulement (Flow Permanence, *FP* ou nombre de jours avec écoulement constaté sur la période complète d'observation ou sur celle d'échantillonnage) est donc une variable structurante. Malheureusement, sur la zone d'étude, aucune station hydrométrique ni suivi ne permet de nous renseigner sur la fréquence des écoulements mais surtout sur leur pérennité.

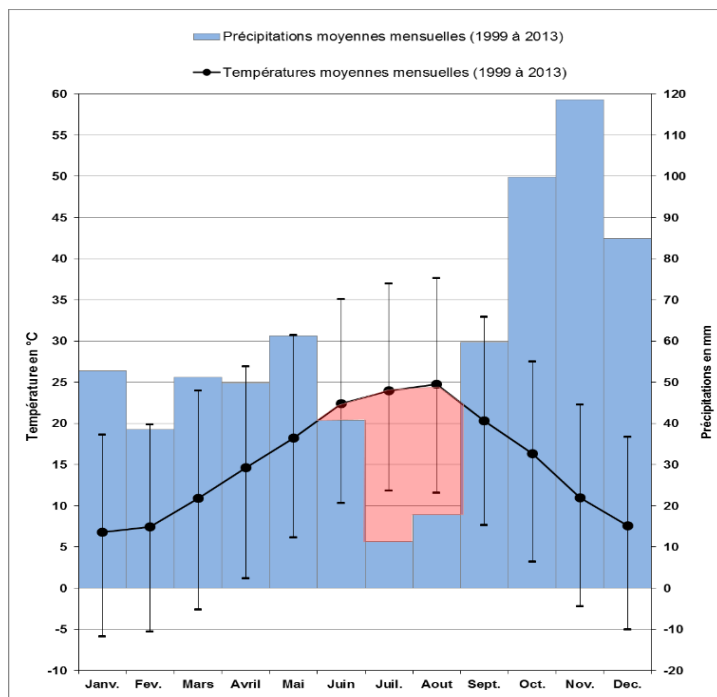
Diagramme ombrothermique réalisé à partir des données de la station météo du Cannet des Maures (données de 1999 à 2013). Les traits verticaux représentent pour chaque mois les moyennes des maximums et minimums de températures. La zone rouge correspond aux mois biologiquement secs (juin, juillet, août).

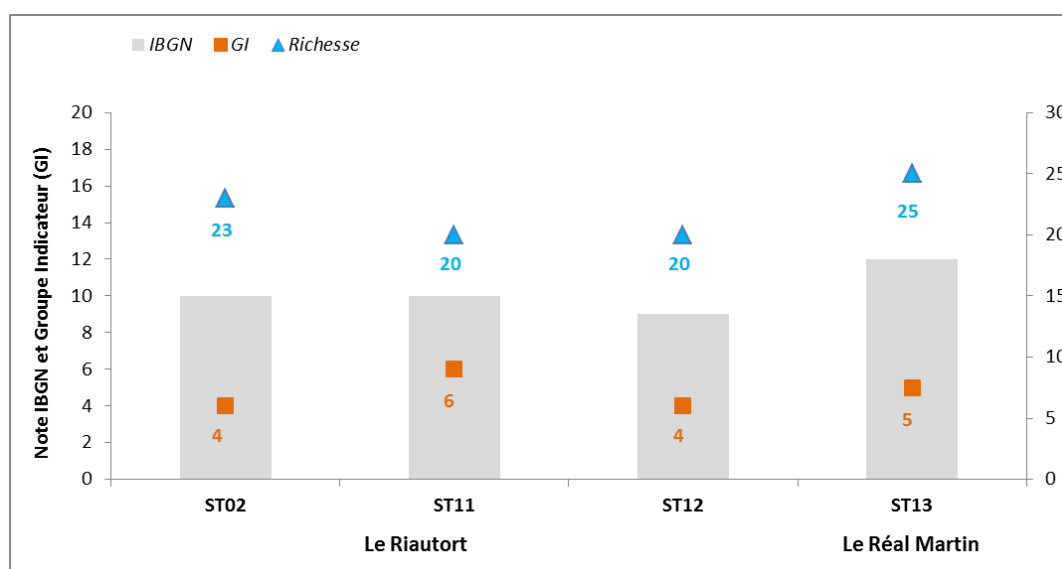
Figure 7 : Résultats des indices biologiques global normalisé mis en œuvre en 2014 sur le Riautort (RNN, MRE, 2015)

La station n°2 située en aval du pont de l'autoroute et donc en sortie de zone d'étude, est influencée par les rejets de la station d'épuration du Luc avec une qualité biologique moyenne (note de 11/20). La richesse taxonomique moyenne et l'absence de taxons pollu-sensibles concourent à l'obtention d'une note peu élevée. Le peuplement est dominé par les *Gammaridae* et les *Chironomidae* traduisant une influence des apports organiques (ripisylve et rejets d'eaux usées).

En aval (stations 11 et 12), la qualité du Riautort est toujours globalement moyenne voire se dégrade légèrement. La richesse taxonomique est faible et les taxons les plus pollu-sensibles sont absents des peuplements. La qualité du Réal Martin (station 13) est elle aussi de moyenne qualité et influencée par les rejets d'eaux usées de l'agglomération du Cannet-des-Maures.

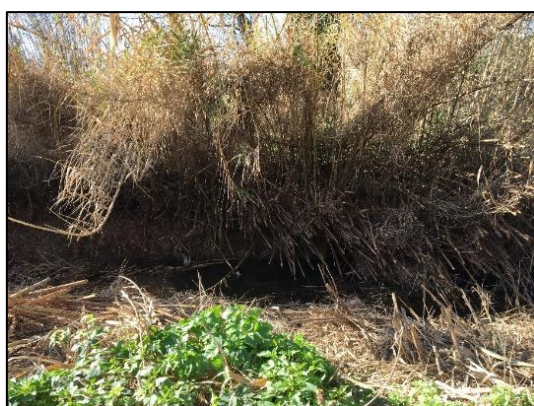
Deux foyers d'herbe de Pampa ont été localisés (au moins un arbuste) sur le Soliès en amont et en aval de la voie ferrée. Parmi les espèces végétales, la canne de Provence est aussi très bien implantée dans la plaine (aval le Luc), que ce soit sur le Soliès comme sur le Riautord. Les berges sont entièrement recouvertes avec de fortes densités recourant parfois

le lit du cours d'eau. Signalons enfin les quelques foyers de Renouées dans la traversée du Luc et qui peuvent évoluer rapidement notamment suite à des travaux sur berges.

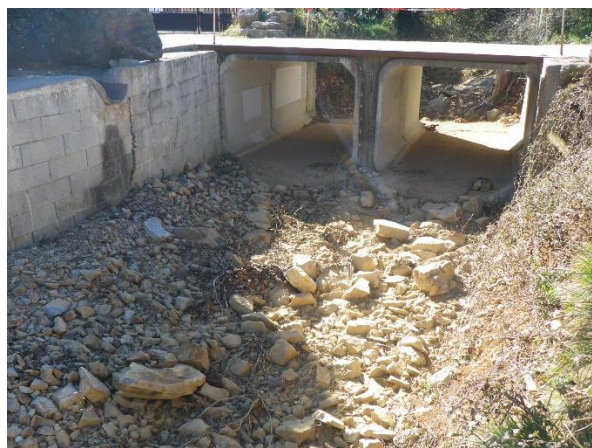
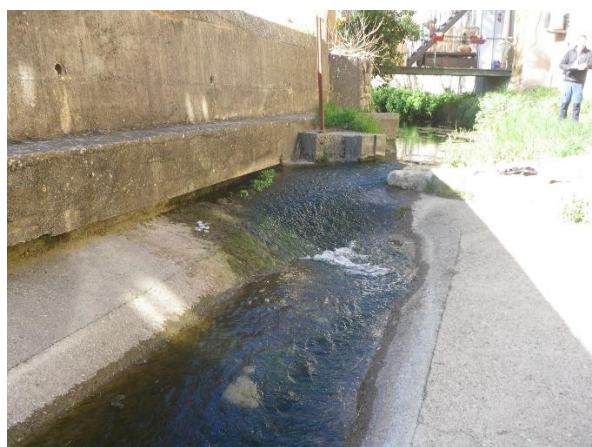
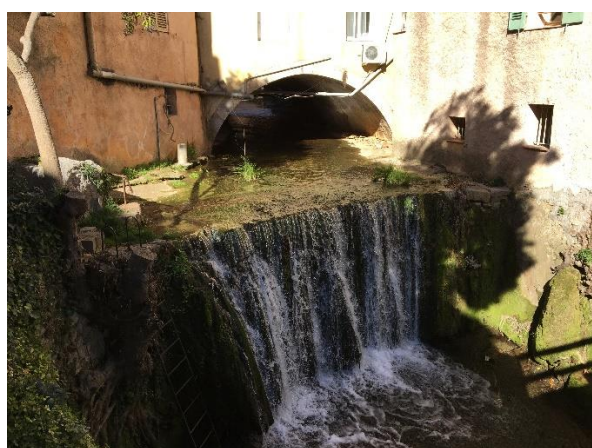
Le Coudounier en amont immédiat du Luc (mars 2019)

Début de la partie bétonnée (mars 2019)

Le Coudounier dans Le Luc avant la partie couverte (février 2020)

La partie amont du Coudounier est en assec jusqu'au Luc (points 1 à 9). Cette absence d'écoulement impacte le score d'hétérogénéité. Les scores d'attractivité et surtout de connectivité sont pourtant bons dans la majorité.

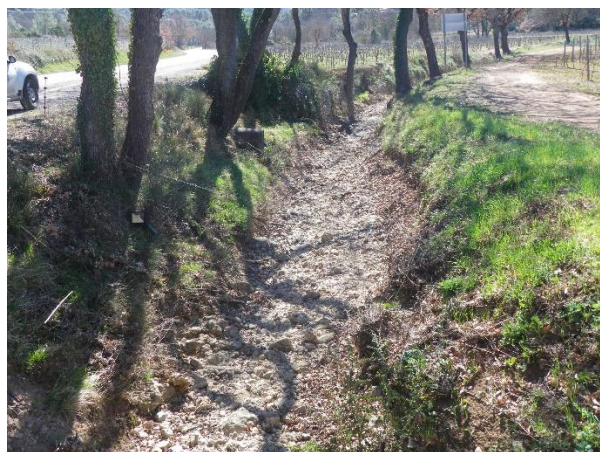
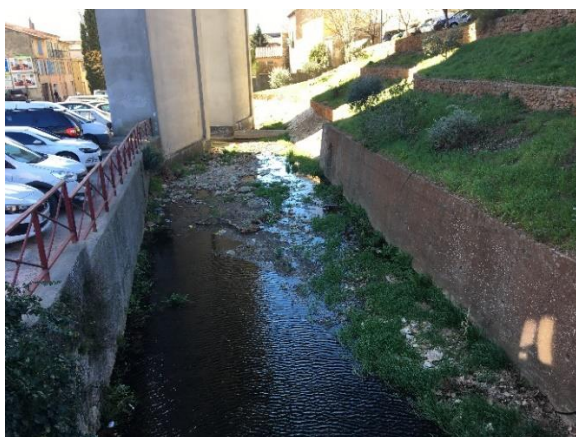
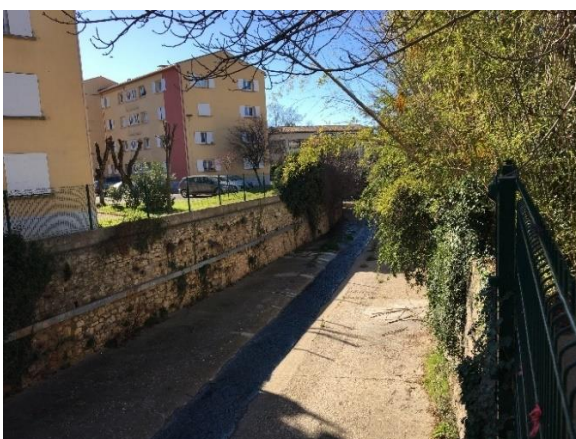
Le Soliès en amont de Le Luc (mars 2019)

Le Soliès sous le viaduc de l'A8 dans Le Luc (février 2020)

Le Soliès dans la traversée de Le Luc (février 2020)

Le Soliès amont est en assec et dans un environnement très agricole. Il faut attendre les apports de la source de la Galinasse, située en centre-ville juste en amont de la partie couverte, pour observer un écoulement. Cette absence d'écoulement a un impact direct sur la qualité physique et au travers de l'hétérogénéité. L'attractivité piscicole est plutôt bonne (diversité des substrats, présence de cailloux et pierres, présence de végétation rivulaire). La connectivité est altérée par des ouvrages type ponts, gués, seuils ou buses, mais surtout par des berges assez hautes et pentues (continuités latérales altérées). Le cours semble aussi avoir été rectifié et le tracé est plutôt rectiligne. Des traces de curage apparaissent ainsi qu'un linéaire assez important de merlons.

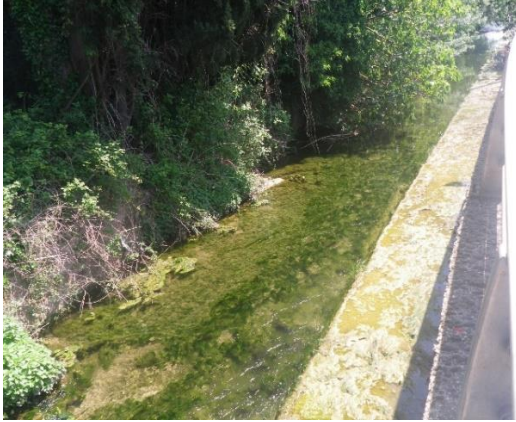
En aval du Luc (points 3 à 5), le fond du cours d'eau n'est plus bétonné et le Soliès présente une morphologie plus originale. Les berges sont un peu moins urbanisées, probablement à cause de l'ancienne station d'épuration. Le cours d'eau garde une certaine sinuosité qui amène de

<p>l'hétérogénéité. Le tronçon est néanmoins assez court (env. 400 m).</p> <p>A partir du point 5 et jusqu'à la diffluence (le long de la RD33), le cours d'eau est très altéré et prend une morphologie de canal bétonné entrecoupé de plusieurs seuils infranchissables. La connectivité est d'ailleurs très mauvaise dans ce secteur (seuils). Le cours d'eau a aussi perdu toute sa sinuosité.</p> <p>A l'étiage, la lame d'eau s'étale fortement générant de très faibles hauteurs d'eau. Dans ce contexte, les seuils participent à diversifier les habitats du cours d'eau, comme la végétation aquatique.</p>
<p>Le Soliès le long de la RD33 (mai 2020)</p>

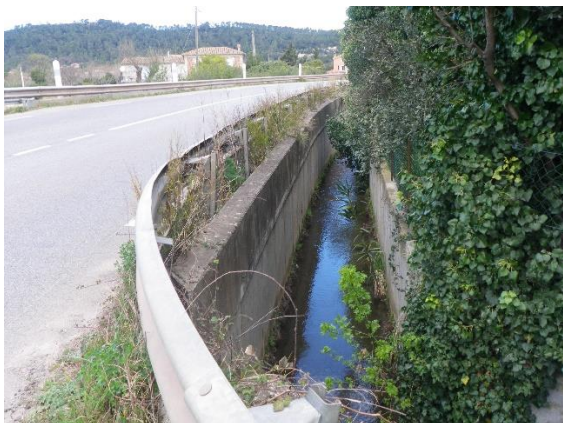
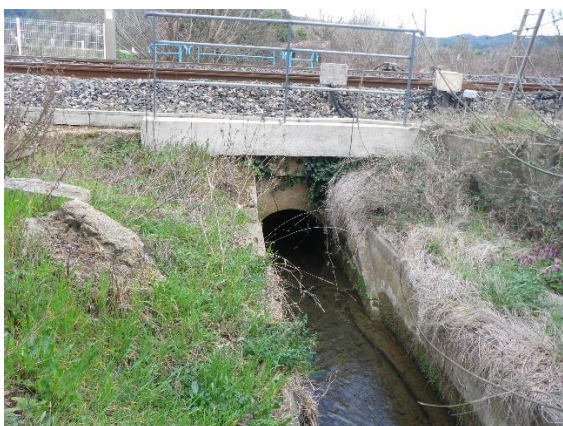
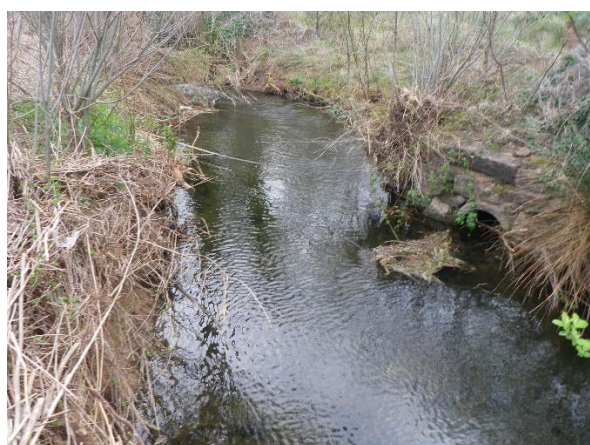
Le Soliès Ouest canalisé (mai 2019)

Passage sous la voie ferrée (mai 2019)

Le Soliès amont confluence Riautort (mai 2020)

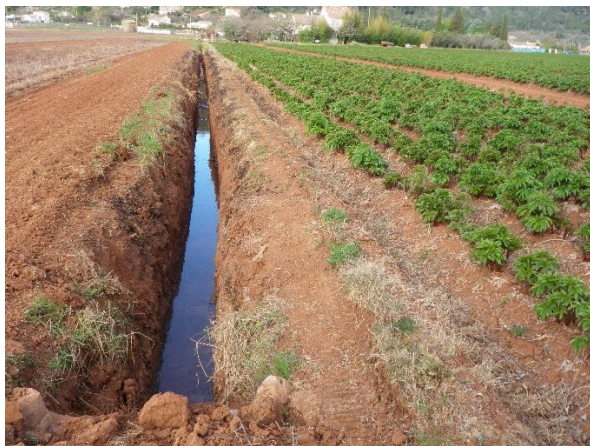
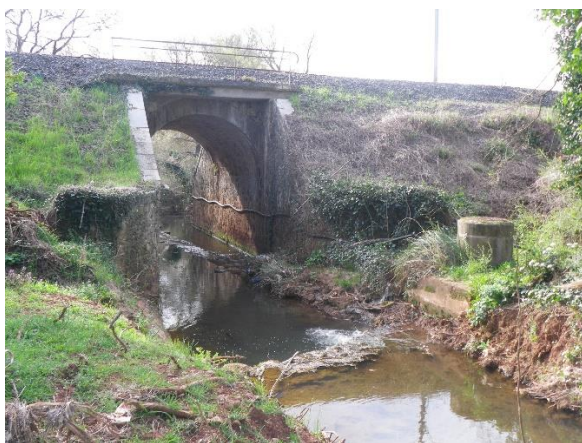
Passage en zone agricole en aval de la RD97 (mai 2019)

Le Riautort en amont du passage sous la voie ferrée (mars 2019)

Le Riautort est globalement de qualité physique moyenne et dès l'amont. La partie située en amont de la RD97 est même plus dégradée que la partie aval, probablement à cause de l'urbanisation de la zone.

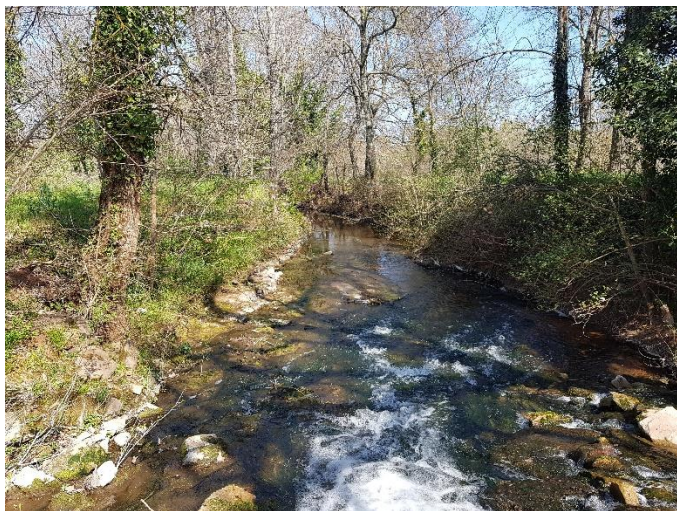
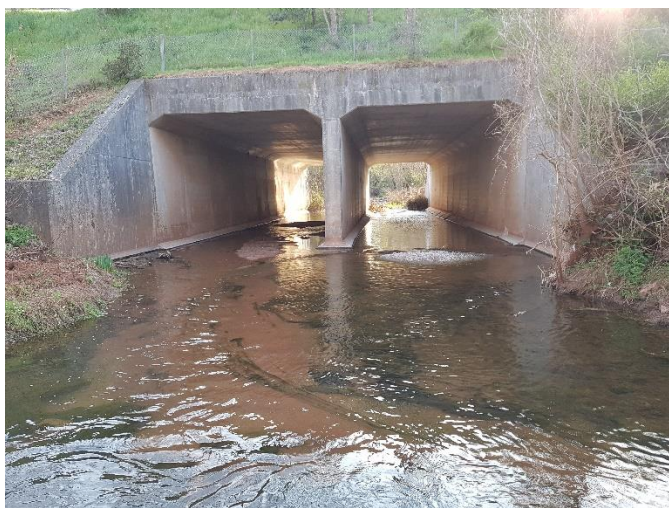
Le Riautort en aval du Soliès (mars 2019)

Le Riautort en amont du passage sous l'autoroute (février 2020)

Seul le passage sous l'autoroute et son amont immédiat sont dégradés par des dépôts important de sable et des fonds en partie bétonné.

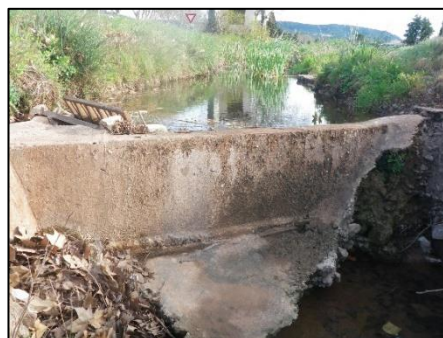
- Deux seuils sur le Soliès en amont de la diffluence et de chute 0,5 m. Ces obstacles peuvent être considérés comme infranchissables pour toutes les espèces identifiées y compris l'anguille (codes ouvrage SOL-SE-12, SOL-SE-13).
- Un seuil sur le Riautort près du passage sous la RN97. L'ouvrage est constitué de deux vannes qui semblent maintenues en position fermée (Cf. (code ouvrage RIA PT-1 Cf. photo ci-contre).

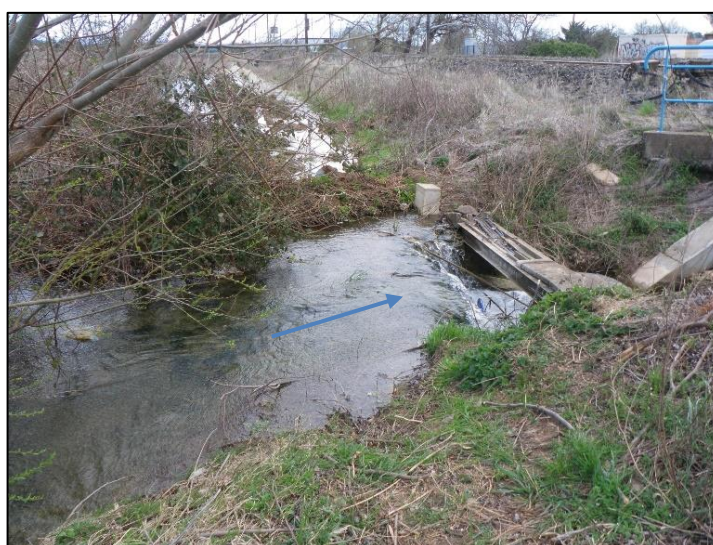
hauteur de chute est d'environ 1 m et la section hydraulique est plus faible que sur le Soliès Est (Cf. photo ci-dessous) (code ouvrage SOL-SE-19 et 20).

Figure 14 : Passage du Soliès sous la voie ferrée (code SOL-SE-20)

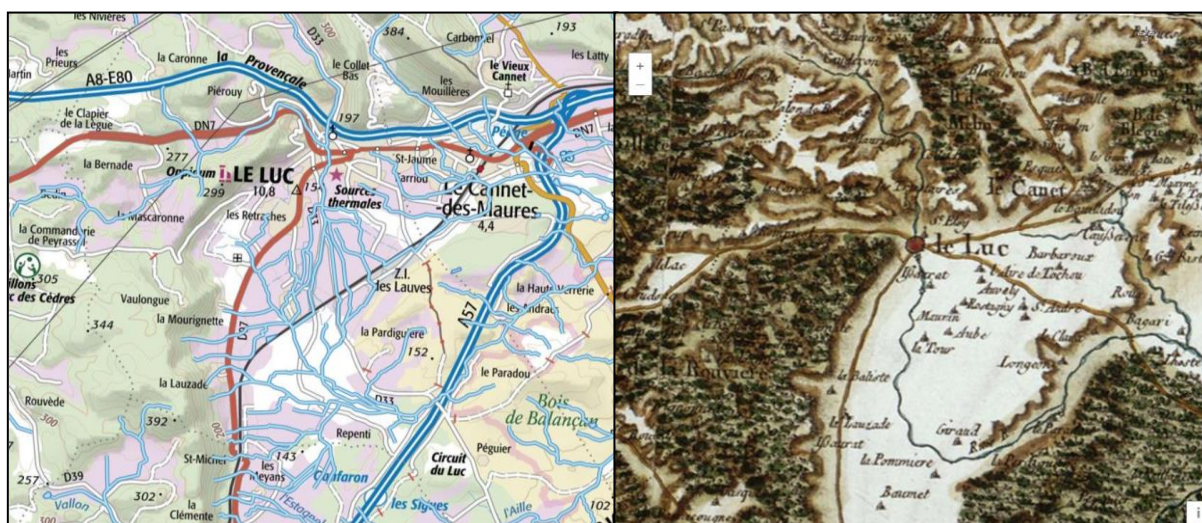
Le tracé disponible sur la carte de Cassini (XVIII^{ème} siècle) montre un cours d'eau beaucoup plus sinueux sur le Soliès amont et dans la plaine et qui emprunte le tracé de l'un des biefs intermittents du Soliès (arrosant Route de St Jean) et les branches situées à l'est de la RD33 n'apparaissent pas :

Figure 17 : Extrait de la carte Cassini sur le secteur d'études (source : geoportail.fr)

Néanmoins, la carte de Cassini comporte évidemment beaucoup d'imprécisions.

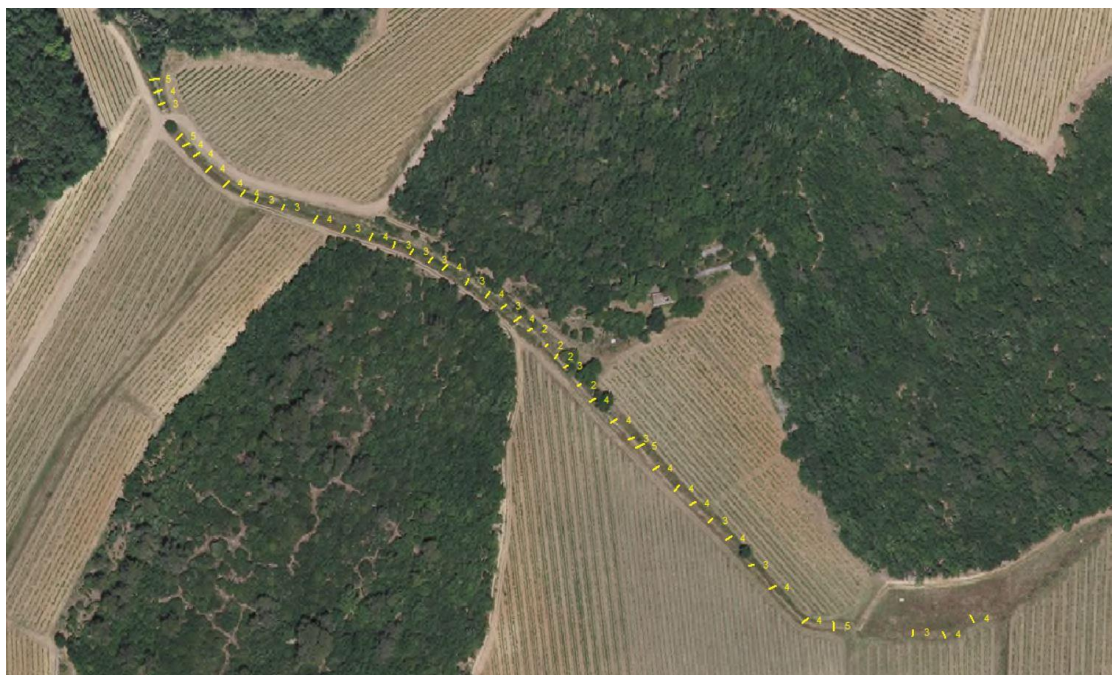
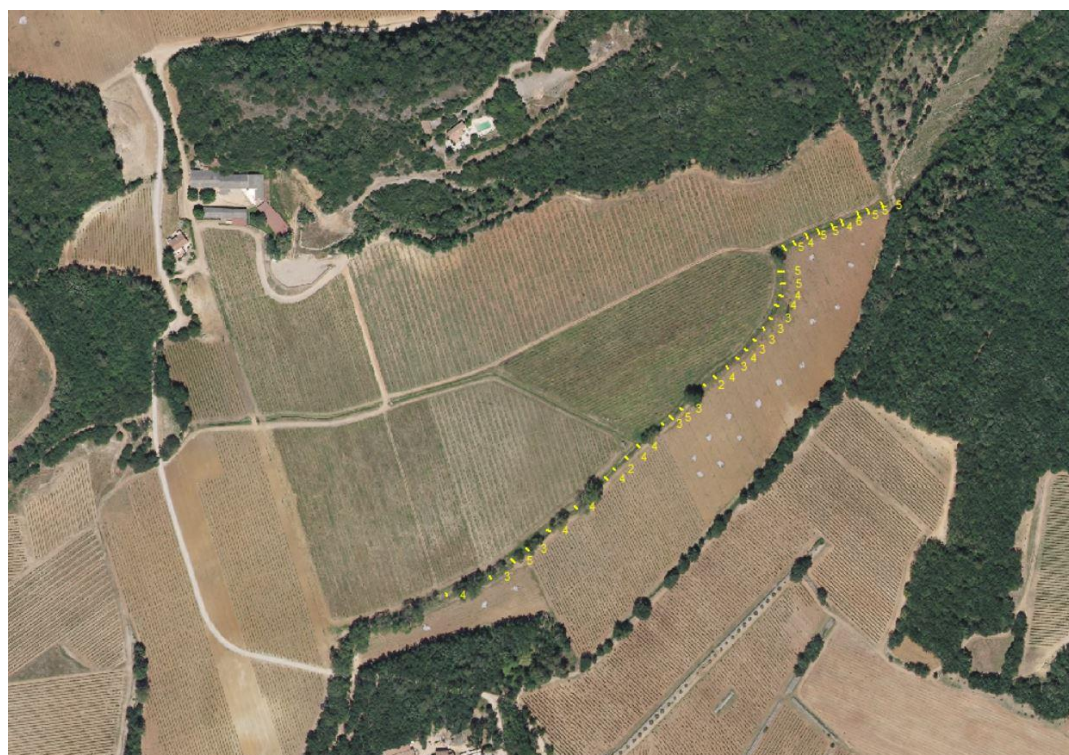
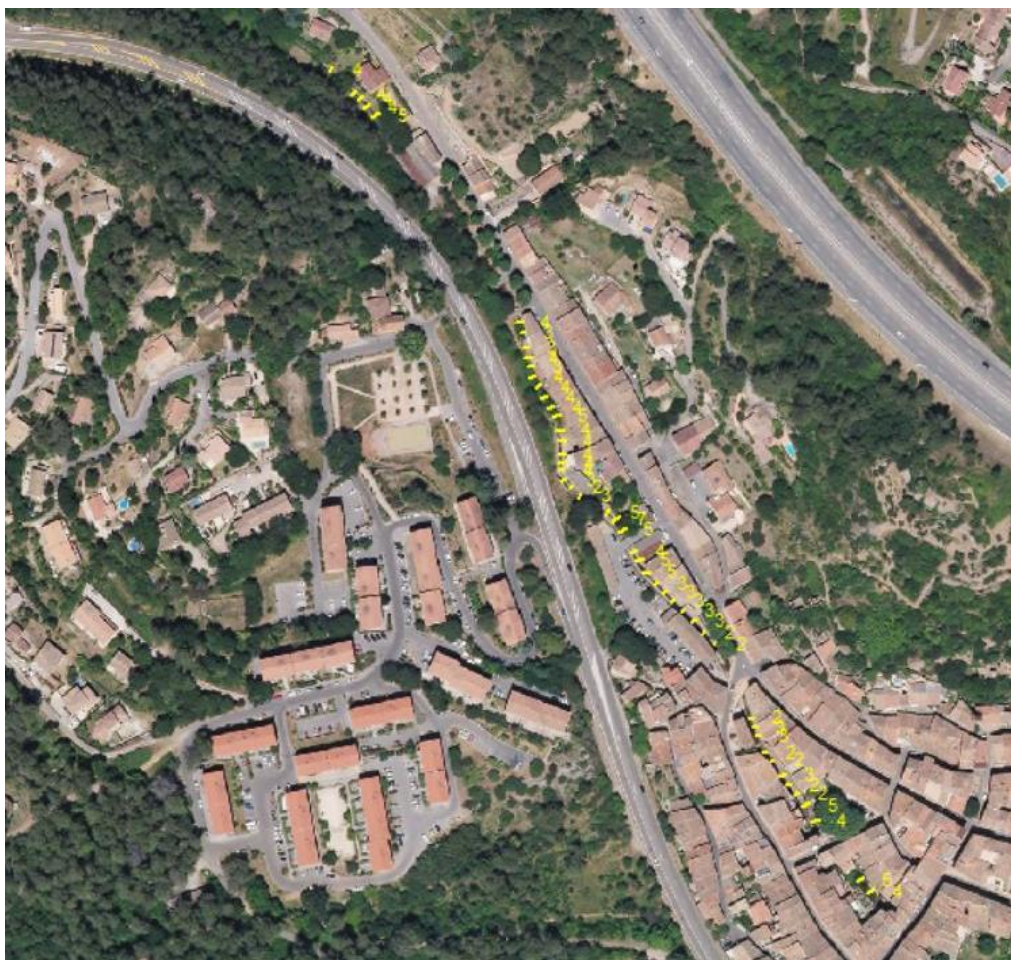
Sur le Coudounier, cette largeur peut être évaluée à **4 m environ** (3,7 m en moyenne) même si la largeur de plein bord est probablement réduite par les merlons et l'incision du lit. En atteste un rapport très souvent faible entre la largeur de plein bord et la hauteur d'eau de plein bord qui montre la faible capacité d'érosion latérale et les profondes modifications subies. La largeur de plein bord est estimée par photo-interprétation (orthophotographies de précision 0,5 m) comme le montre les figures suivantes. Cette analyse n'est possible que dans les secteurs où la végétation est absente ou éparse. Les merlons qui bordent le cours d'eau sont alors assez bien visibles pour permettre de mesurer la largeur de plein bord.

Exemple sur le Coudounier amont

Coudounier au domaine de la Bernarde

Coudounier dans la traversée du Luc

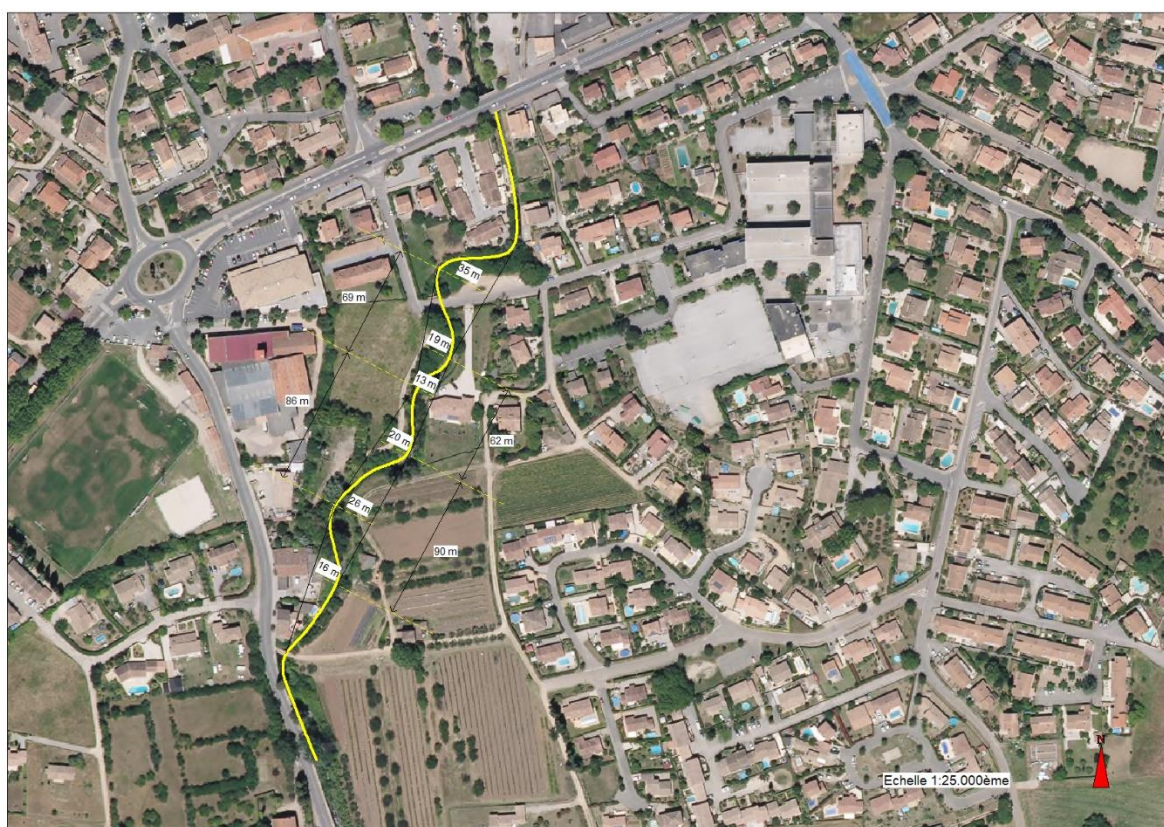
Pour ce type de cours d'eau, l'établissement d'une enveloppe morphologique optimal n'est pas préconisée par le guide du SDAGE. C'est le cas pour le Coudounier et le Soliès amont du Luc mais les parties de cours d'eau situées en plaine devraient développer plus de sinuosité qu'à l'heure actuelle. La carte de Cassini, et peut être aussi la toponymie du Riautort, sont probablement des indices de cette sinuosité. Elle est aujourd'hui difficile à décrire à cause des nombreuses rectifications qu'ont subi les cours d'eau. Le seul secteur présentant encore une sinuosité se situe sur le Soliès en aval immédiat du Luc, au niveau de l'ancienne station d'épuration comme le montre la figure suivante :

Figure 20 : le Soliès en aval immédiat du Luc
