## PLAN DE GESTION DU TRANSPORT SOLIDE ET DES ESPACES DE BON FONCTIONNEMENT DU BAS VERDON

*Rapport de phase 1 – Etat des lieux et diagnostic*

*Janvier 2022*

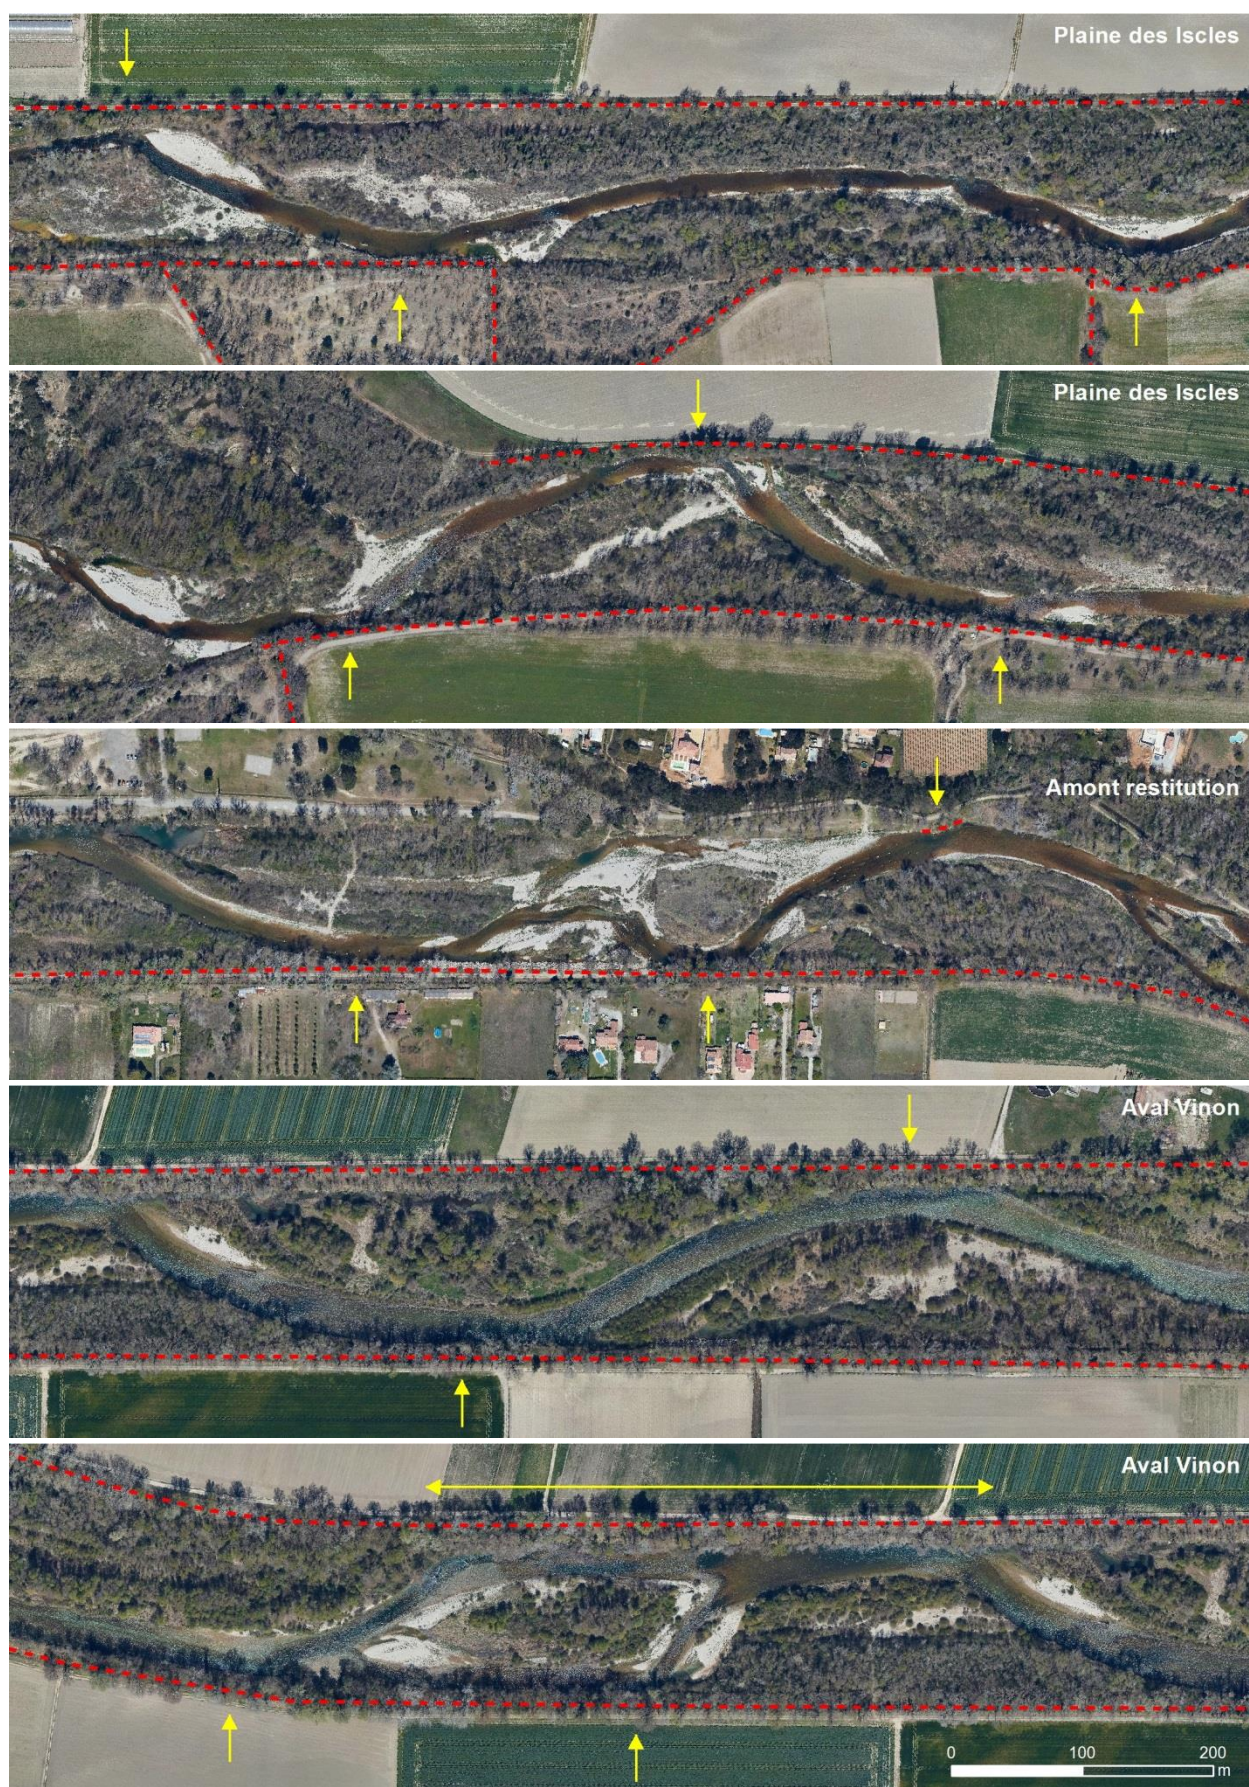
**Figure 5. Principaux blocages de la mobilité latérale du Bas Verdon par les ouvrages latéraux (les ouvrages sont représentés en rouges et les blocages en jaunes)**

Sur ces 2 tronçons aval, plus propices à la mobilité latérale, la largeur de la bande active ne représente désormais plus que 13% de celle de 1860 et 30% de celle de 1934. Elle est donc largement inférieure à la largeur moyenne de l'espace inter-digue (de l'ordre de 130 m) si bien que les digues ne constituent plus une limite en termes de largeur. Néanmoins, les digues bloquent encore les divagations de la rivière, l'empêchant de développer un tracé plus sinueux (figure 5).

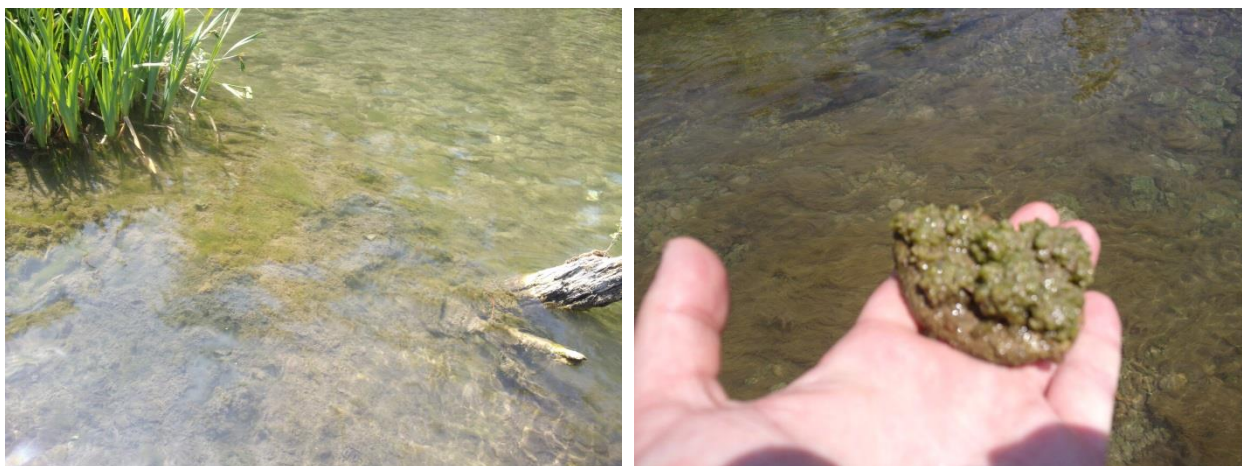
**Figure 15. Colmatage et couverture algale entre le Colostre et la retenue de Gréoux**

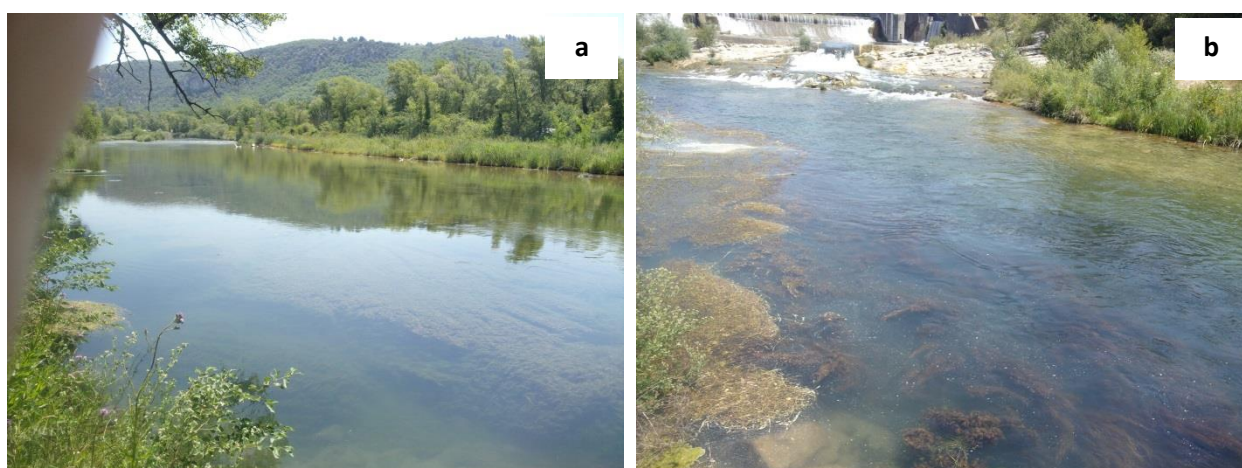
Du fait des hauteurs d'eau importantes et des faibles vitesses d'écoulement, les habitats de la retenue se distinguent des habitats amont par la présence de particules plus petites et le développement de grands herbiers (**figure 16**).

**Figure 16 Grands herbiers dans la retenue (a) et en aval immédiat (b) du seuil de Gréoux**

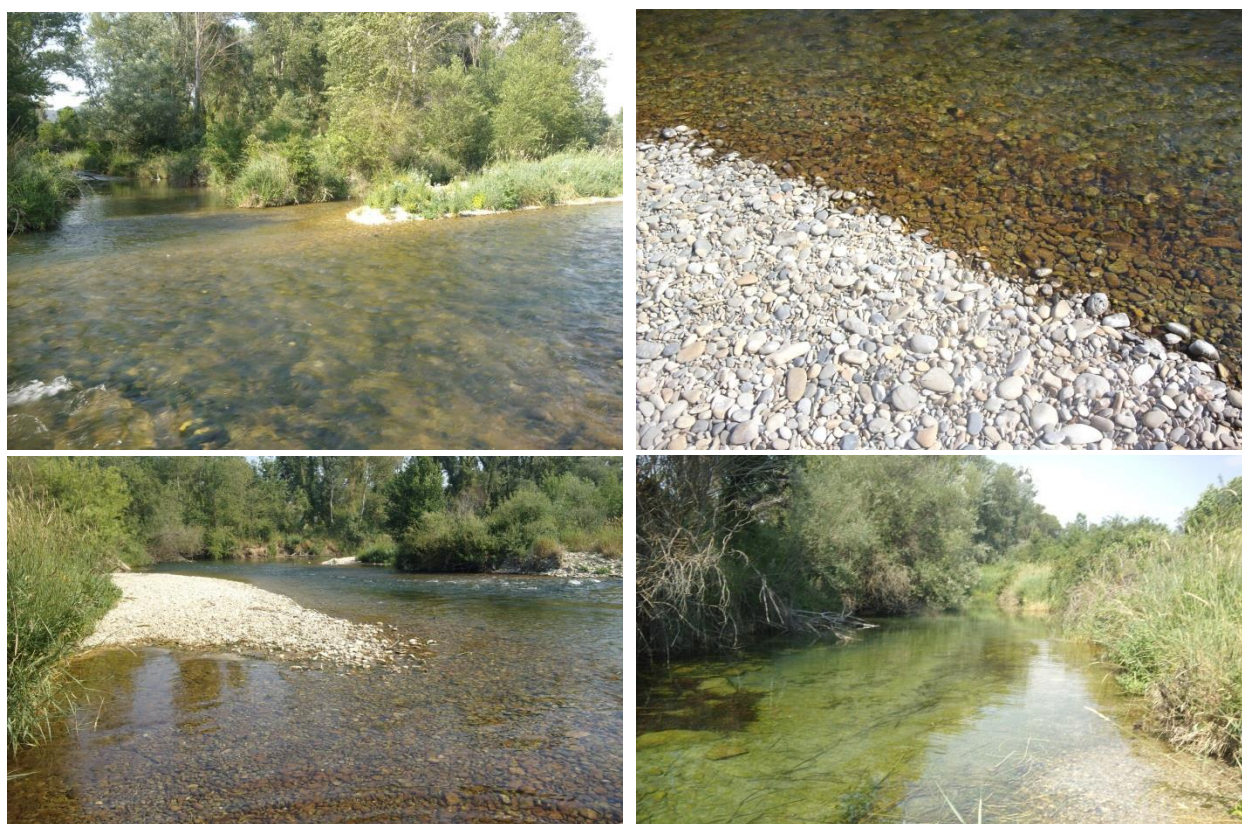
**Figure 17. Diversité des faciès et substrats observés dans la partie aval du TCC**

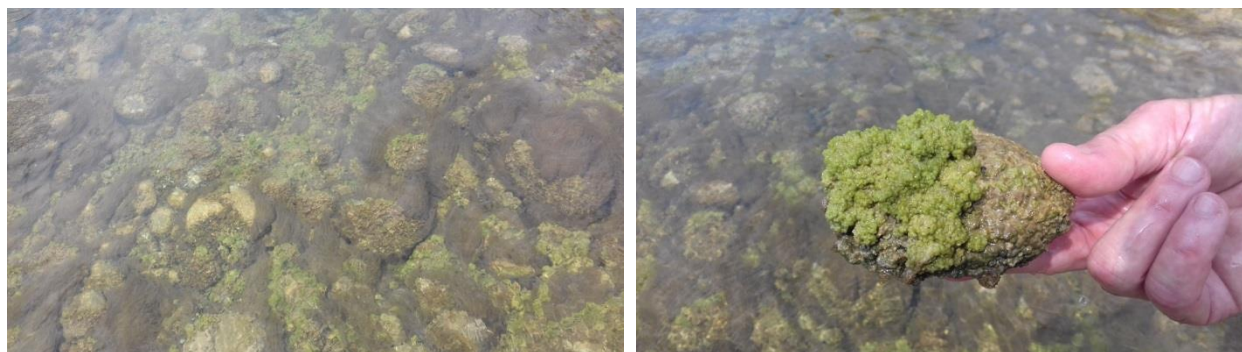
**Figure 18. Colmatage et couverture algale en aval proche du pont de Vinon**

Il en est exactement de même en aval du pont de Vinon (**figures 18 à 19**). A ce titre, les 2 tronçons aval (entre le seuil de Gréoux et la restitution puis entre le pont de Vinon et la retenue de Cadarache) se ressemblent beaucoup. Sur ce tronçon aval, l'amélioration des caractéristiques physiques du lit est en revanche plus brusque : la limite entre le linéaire amont visiblement dégradé et le linéaire aval de meilleure qualité apparente se situe à environ 2 km en aval du pont de Vinon. Cette limite est quelque peu subjective mais elle nous est apparue évidente sur le terrain.

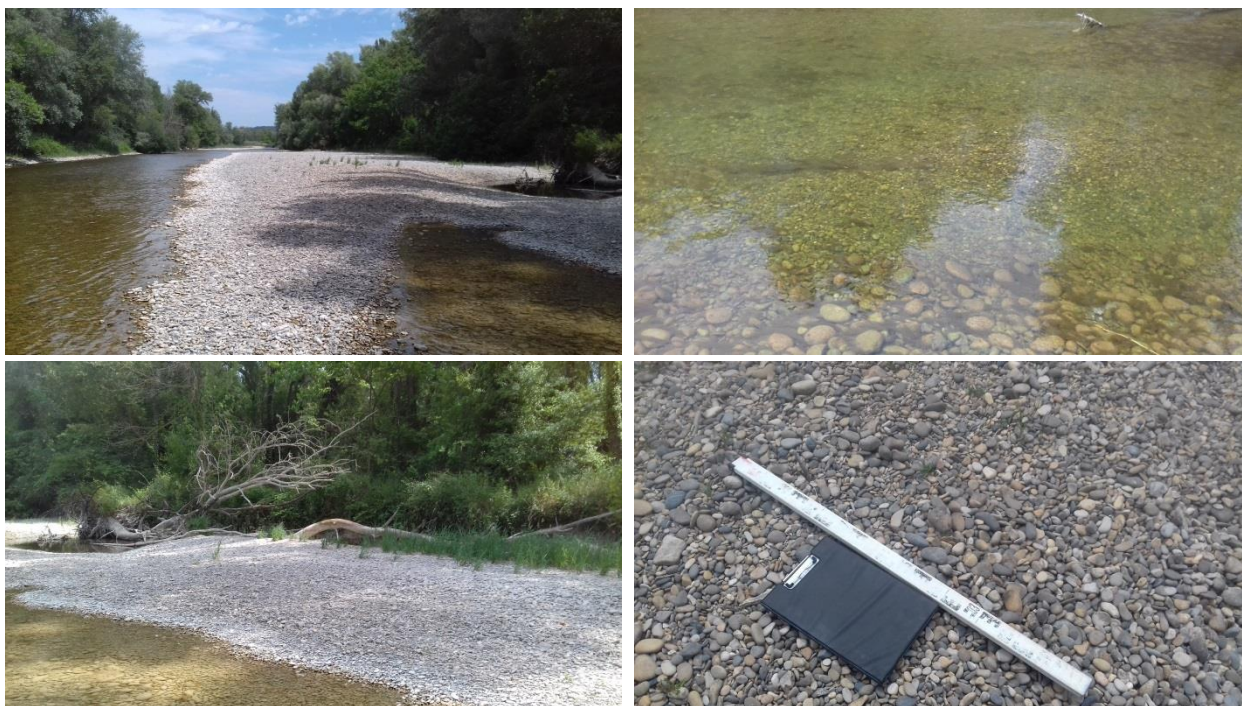
**Figure 19. Exemples de bancs mobiles et de substrats observés dans la partie aval du tronçon « aval Vinon »**

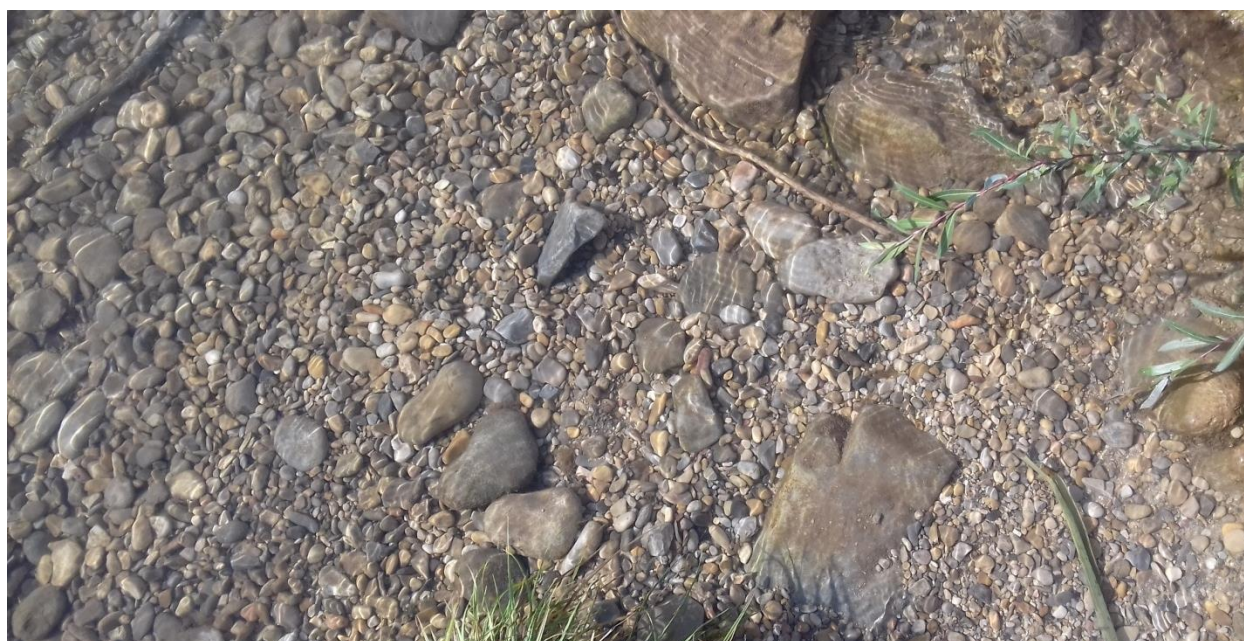
**Figure 20. Exemple de substrat favorable au frai piscicole en aval de la confluence avec le Colostre**

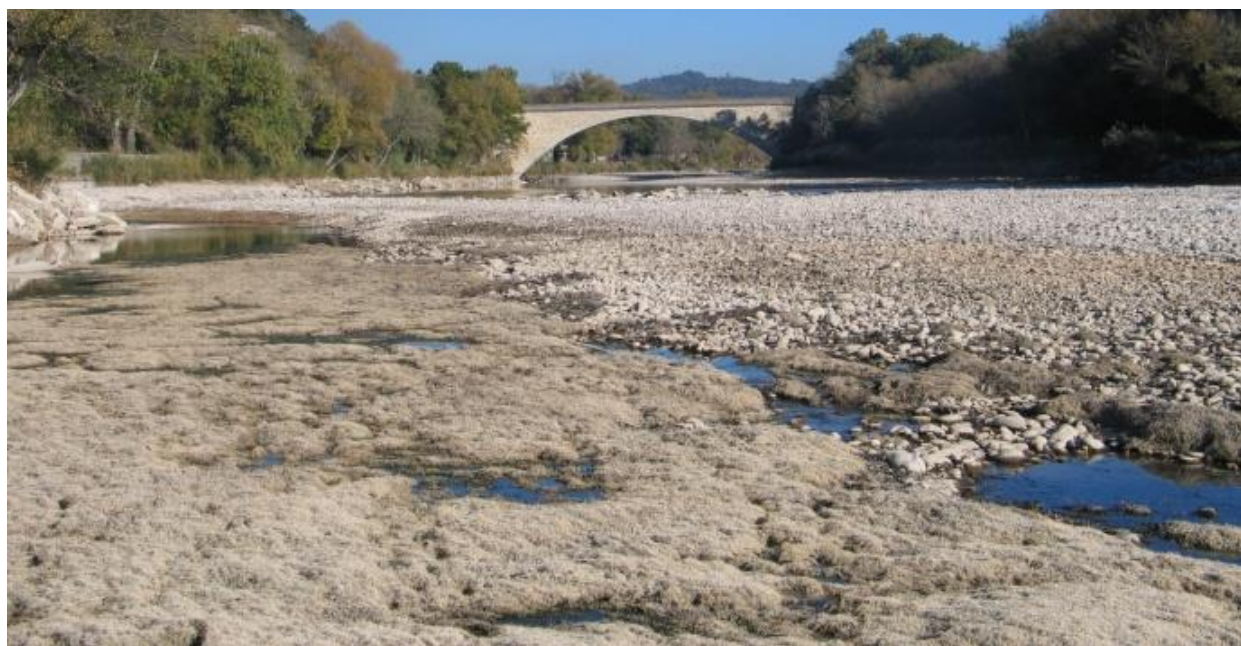
**Figure 21. Fonds de la retenue de Gréoux lors d'une vidange en 2004 (source : PNRV, d'après Artelia 2015)**

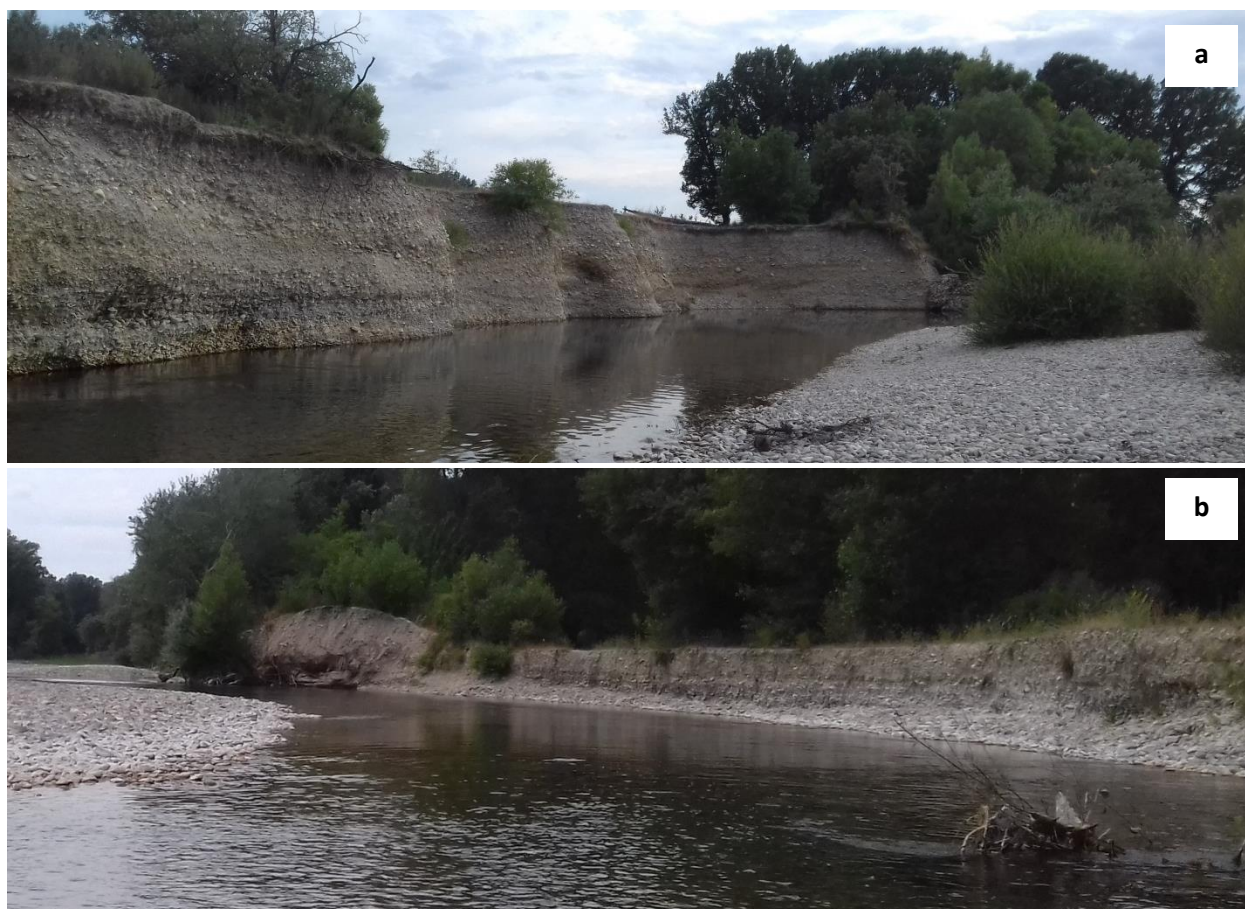
Il y a très peu d'érosion de berges compte tenu des nombreux ouvrages latéraux (digues et/ou enrochements) et de la rectitude globale du tracé en plan. La principale érosion de berge actuellement en activité concerne la rive gauche face à la déchetterie de Gréoux (**figure 22a**). Elle est engendrée par le remblai de rive droite, sur lequel sont implantés la déchetterie et la station d'épuration, qui renvoie les écoulements sur la berge opposée. Ce remblai proviendrait de divers chantiers de génie civil réalisés dans les années 80 (Préfecture des Alpes de Haute Provence, 2014). D'autres érosions de berges de

moindre intensité ont été observées, parmi lesquelles nous pouvons citer celle qui se poursuit au niveau de l'ancienne digue fusible en aval de Vinon (**figure 22b**).

**Figure 22. Principales érosions de berge : a) en face de la déchetterie de Gréoux ; b) rive droite qui accueillait la digue fusible en aval de Vinon**
